**ESTUDIO DE INSPECCIÓN E INVENTARIO DE PUENTES DE LA RED NACIONAL
DE CARRETERAS ZONA SUR**

INFORME PUENTE PASO ELEVADO DEL FERROCARRIL

24-4510-009.00

HONDA – RÍO ERMITAÑO

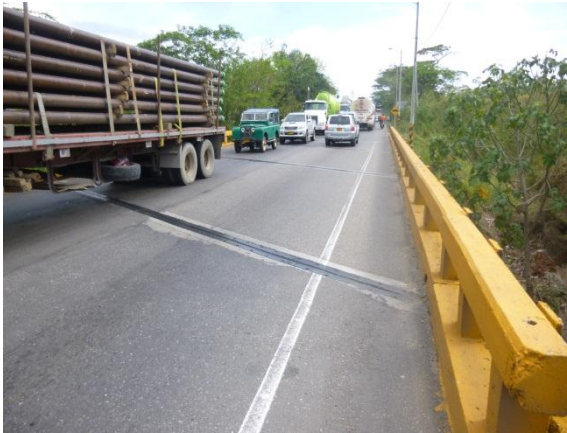
Figura 1 IMAGEN GOOGLE EARTH		Figura 2 IMAGEN GENERAL PUENTE

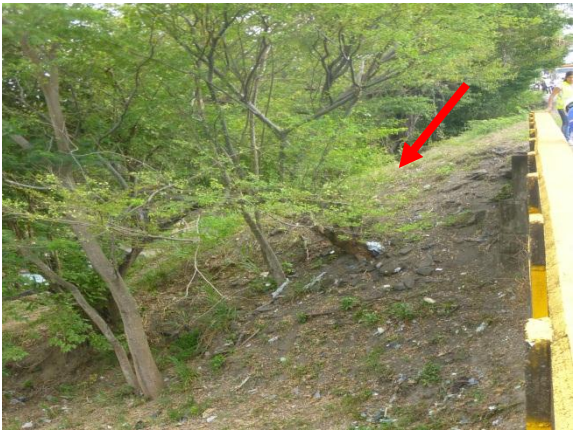
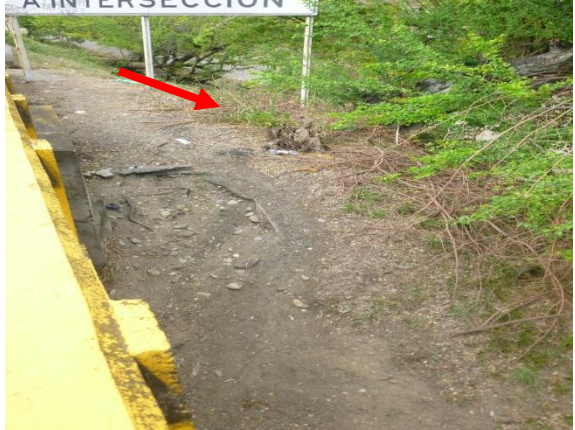
Tabla 6 Resumen Inspección Principal Conos/Taludes

Los conos se encuentran en buen estado, existe una pequeña erosión en el acceso 1. Se recomienda mantenimiento rutinario.

CALIFICACIÓN OBTENIDA EN LA INSPECCIÓN:			1 Daño pequeño pero no es necesario reparación (excepto mantenimiento)		
ACTIVIDADES DE REPARACIÓN Y MANTENIMIENTO					
ID	ACTIVIDAD	UN	CANTIDAD	VR/UNI	VR/ TOTAL
10	Limpieza (Rocería)	M2	60	59,12	3.548,00

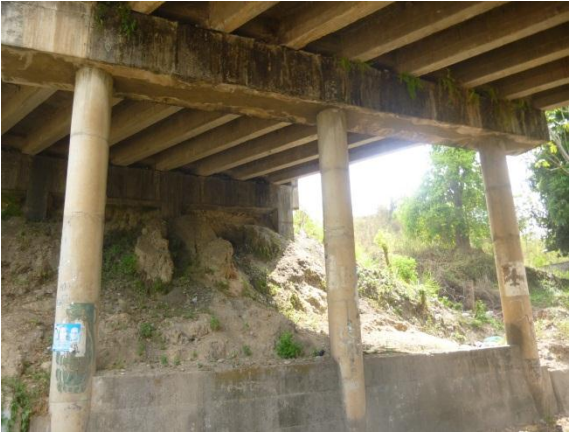
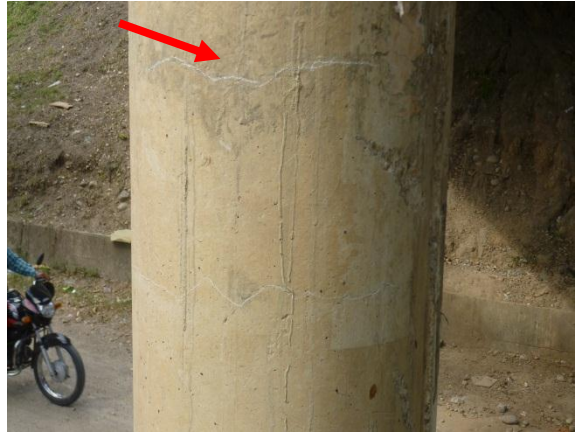
Tabla 9 Resumen Inspección Pilas

Pilas con viga cabezal común en concreto ciclópeo de aproximadamente 5,3 de altura con sección circular, cimentación en caisson de concreto, presentan contaminación por las juntas, fisuras transversales de espesor 0,3mm en la cara inferior de la viga cabezal en pila 1, así mismo para esta pila suciedad y contaminación.

CALIFICACIÓN OBTENIDA EN LA INSPECCIÓN:			2 Algún daño, reparación necesaria cuando se presente la ocasión. El componente funciona como se diseñó.		
ACTIVIDADES DE REPARACIÓN Y MANTENIMIENTO					
ID	ACTIVIDAD	UN	CANTIDAD	VR/UNI	VR/ TOTAL
10	Limpieza	M2	30	2.304,71	69.142,00

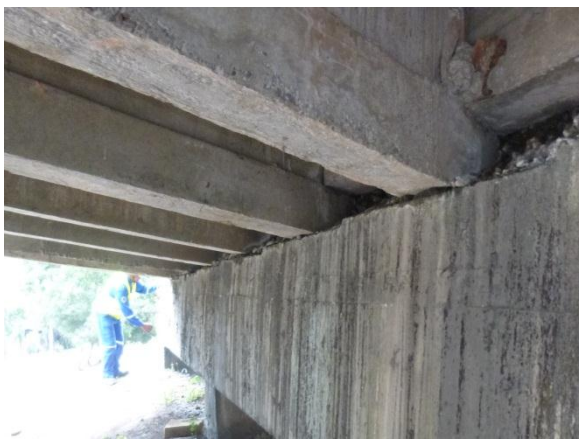
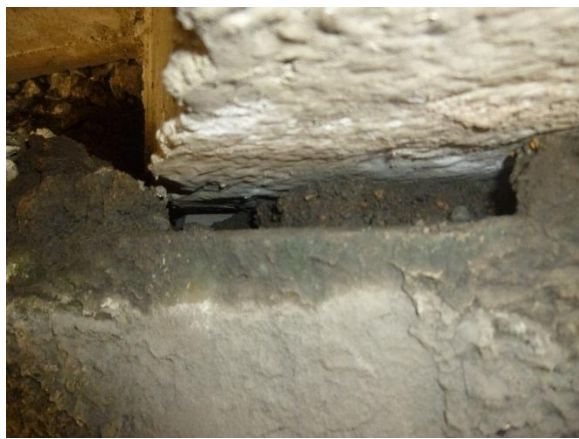
Tabla 10 Resumen Inspección Apoyos

El apoyo encontrado entre los estribos y las vigas del puente, al igual que los de las pilas son placas de neopreno, estos presentan contaminación por microorganismos que será tratada en la limpieza de estribos y pilas respectivamente.

CALIFICACIÓN OBTENIDA EN LA INSPECCIÓN:			1 Daño pequeño pero no es necesario reparación (excepto mantenimiento)		
ACTIVIDADES DE REPARACIÓN Y MANTENIMIENTO					
ID	ACTIVIDAD	UN	CANTIDAD	VR/UNI	VR/ TOTAL

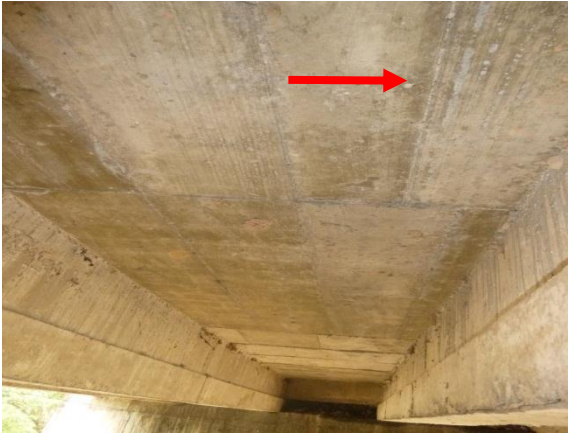
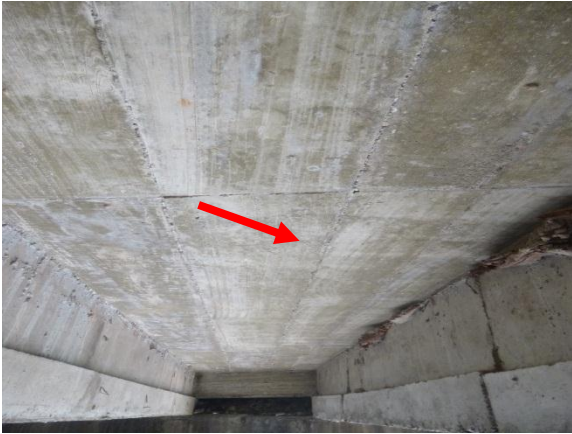
Tabla 11 Resumen Inspección Losa

La losa se encuentra construida en concreto reforzado, con sección transversal constante, con un ancho de 12,82m. Esta presenta hormigoneo con exposición de acero junto a la pila 1 entre vigas 5, 6 y 7.

CALIFICACIÓN OBTENIDA EN LA INSPECCIÓN:			2 Algún daño, reparación necesaria cuando se presente la ocasión. El componente funciona como se diseñó.		
ACTIVIDADES DE REPARACIÓN Y MANTENIMIENTO					
ID	ACTIVIDAD	UN	CANTIDAD	VR/UNI	VR/ TOTAL
B	Reparación De Concreto	M2	4	115.623,86	462.496,00

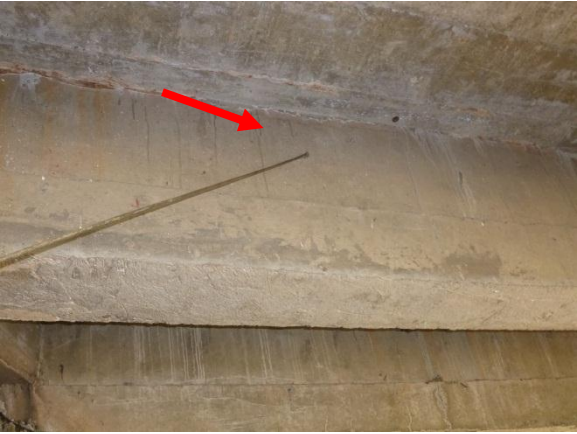
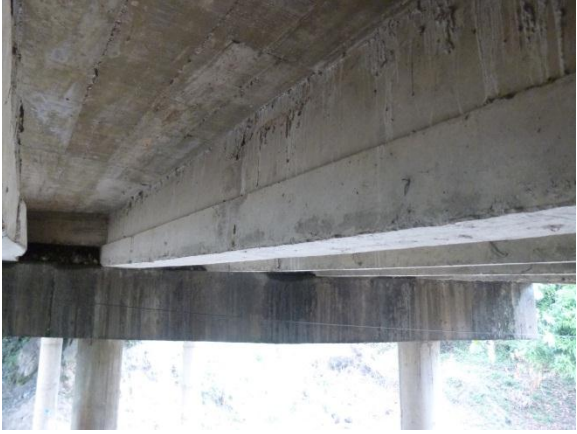
Tabla 12 Resumen Inspección Vigas / Largueros / Diafragmas

El puente cuenta con nueve vigas longitudinales construidas en concreto reforzado simplemente apoyadas. En viga 3y 4 como en viga 5 y 6 presentan fisuración por cortante junto a estribo 2 de espesor 0,2mm y longitud 40 cm. La viga 2 junto a estribo 2 presenta fisura en “ S ” e indica sobre-esfuerzo.

CALIFICACIÓN OBTENIDA EN LA INSPECCIÓN:			2 Algún daño, reparación necesaria cuando se presente la ocasión. El componente funciona como se diseñó.		
ACTIVIDADES DE REPARACIÓN Y MANTENIMIENTO					
ID	ACTIVIDAD	UN	CANTIDAD	VR/UNI	VR/ TOTAL
D	Inyección De Grietas	ML	12	71.483,20	857.799,00
