**ESTUDIO DE INSPECCIÓN E INVENTARIO DE PUENTES DE LA RED NACIONAL
DE CARRETERAS ZONA SUR**

INFORME PUENTE SALGAR

SOBRE EL RIO MAGDALENA

24-4510-010.00

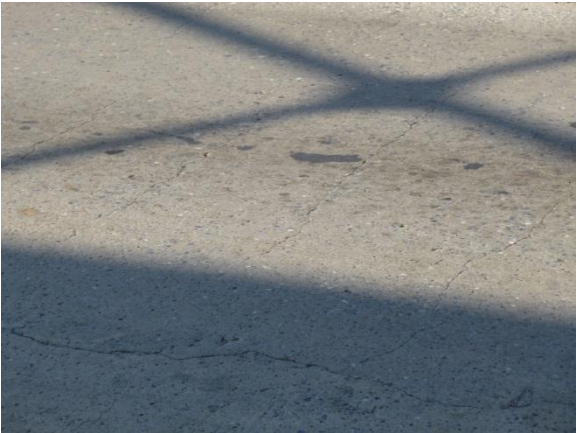
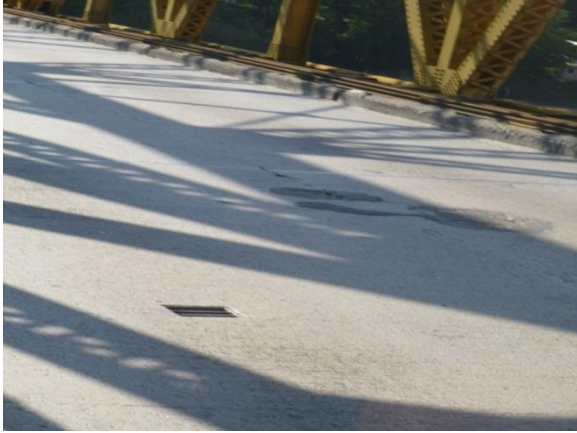
COMPONENTE: <u>Superficie del Puente tipo 20</u>

La superficie del puente se encuentra construida en concreto, esta presenta un desgaste normal sin comprometer su funcionalidad, este desgaste es debido a las repeticiones de carga por el flujo vehicular que presenta la vía, pero no se evidencia exposición de acero sólo algunas fisuras, huecos que presenta la superficie los cuales han sido cubiertos con mezcla asfáltica, lo que impide apreciar el daño real en la placa y el grado de compromiso en los aceros.

CALIFICACIÓN OBTENIDA EN LA INSPECCIÓN:			1 Daño pequeño pero no es necesario reparación (excepto mantenimiento)		
ACTIVIDADES DE REPARACIÓN Y MANTENIMIENTO					
ID	ACTIVIDAD	UN	CANTIDAD	VR/UNI	VR/ TOTAL

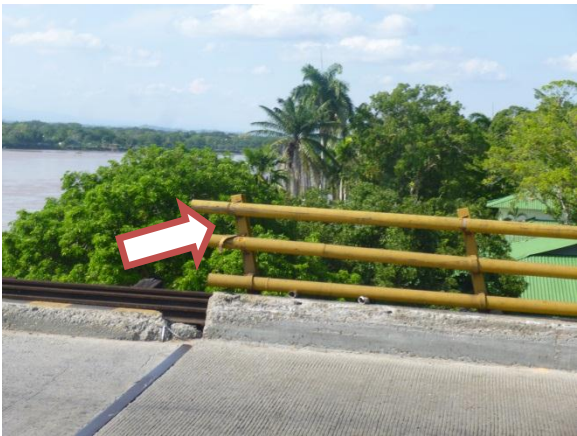
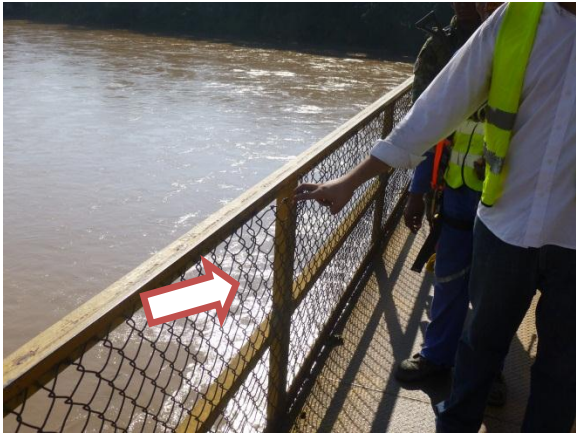
COMPONENTE: <u>Barandas tipo 50</u>

En la sección 1 la baranda presenta algunos problemas de corrosión incipientes y desprendimiento de placas, en la sección 2 diferentes impactos que han comprometido la baranda hasta su daño total.

CALIFICACIÓN OBTENIDA EN LA INSPECCIÓN:			3 Daño significativo, reparación necesaria muy pronto.		
ACTIVIDADES DE REPARACIÓN Y MANTENIMIENTO					
ID	ACTIVIDAD	UN	CANTIDAD	VR/UNI	VR/ TOTAL
D	Cambio de baranda de acero	ML	129	304.385,54	39.265.735,00

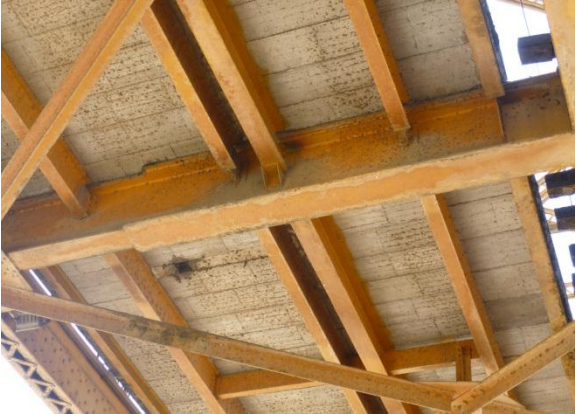
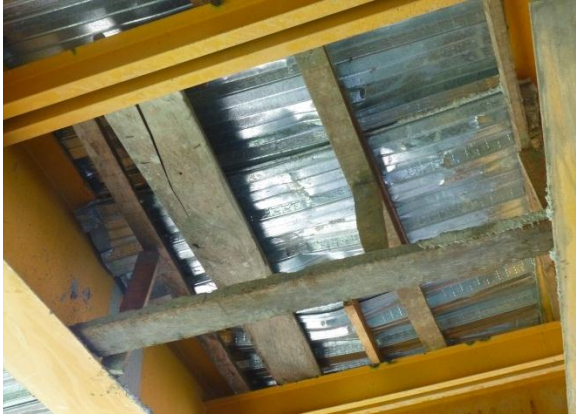
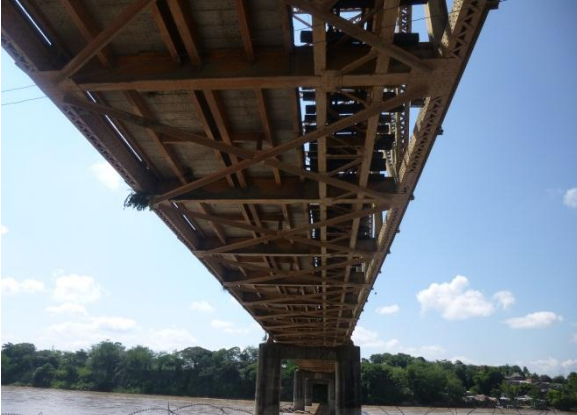
COMPONENTE: <u>Losa material</u>

La losa en la sección 1 es armadura de paso inferior en concreto, son tramos con dilataciones metálicas en regular estado, en la sección 2 es losa continua apoyada en lámina metálica, en la superficie de rodadura la losa se encuentra en buen estado, al observarla por debajo se aprecia que en algunos puntos hubo falta de apoyos en la lámina metálica y esta se encuentra desplazada, esta falla es de tipo constructivo ubicada entre vigas 2 y 3, aparentemente mal manejo constructivo de la lámina. Se requiere reparación por presentar fisuras de tipo transversal en las placas.

CALIFICACIÓN OBTENIDA EN LA INSPECCIÓN:		3 Daño significativo, reparación necesaria muy pronto.			
ACTIVIDADES DE REPARACIÓN Y MANTENIMIENTO					
ID	ACTIVIDAD	UN	CANTIDAD	VR/UNI	VR/ TOTAL
C	Cambio de losa	M2	270	177.729,81	47.987.049,00

Se recomienda el cambio de la placa en toda la longitud del viaducto entre las VL 2 Y VL3.

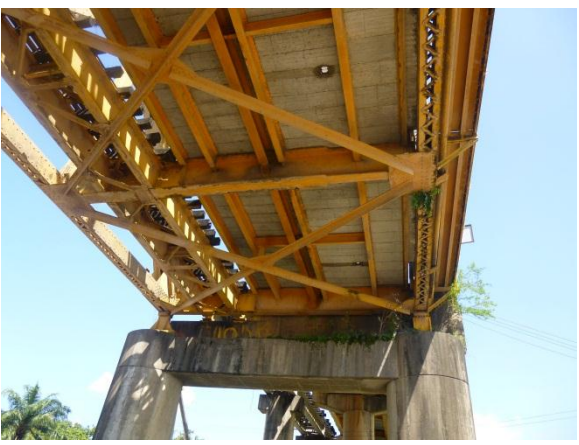
COMPONENTE: <u>Vigas</u>

Toda la estructura que corresponde a vigas y diafragmas son estructura metálica, las vigas principales longitudinales de la sección 1 poseen una sección en I con un alma de longitud de 1m y un ancho de patín inferior de 0,5 m y 0,4 m en la parte superior. En la sección 2 las vigas longitudinales son en sección I con un alma de 0,8 m y un ancho de patín inferior de 0,4m y 0,35 en la parte superior y las riostras en X, también metálicas con sección en sección I con un alma de 0,8 m y un ancho de patín inferior de 0,5m y 0,40 m. Todas estas se encuentran en buen estado y están recién pintadas.

CALIFICACIÓN OBTENIDA EN LA INSPECCIÓN:			1 Daño pequeño pero no es necesario reparación (excepto mantenimiento)		
ACTIVIDADES DE REPARACIÓN Y MANTENIMIENTO					
ID	ACTIVIDAD	UN	CANTIDAD	VR/UNI	VR/ TOTAL
