**CONSORCIO INGENIERIA VIAL 2011**

**ESTUDIO DE INSPECCIÓN E INVENTARIO DE PUENTES DE LA RED NACIONAL  
DE CARRETERAS ZONA SUR**

**INFORME PUENTE CAÑO PAVAS**

**24-4511-001.00**

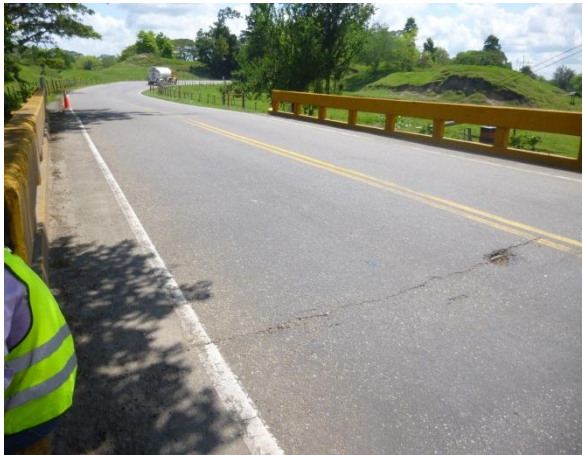
<b>Figura 1 IMAGEN GOOGLE EARTH</b>		<b>Figura 2 IMAGEN GENERAL PUENTE</b>

El puente objeto de este informe es un puente en tangencia de una luz, en concreto reforzado con cuatro vigas apoyadas sobre estribos de concreto ciclópeo de una altura aproximada de 1,68m. La longitud del puente es de 16,30m con un ancho de tablero de 10,00m. Los accesos en terraplén con superficie en carpeta asfáltica y trabajo a dos carriles sin andenes ni separadores.

El puente cuenta con barandas en concreto sobre pilastras en concreto y señalización horizontal la cual se encuentra en buenas condiciones. La señalización vertical existente es informativa de la carretera.

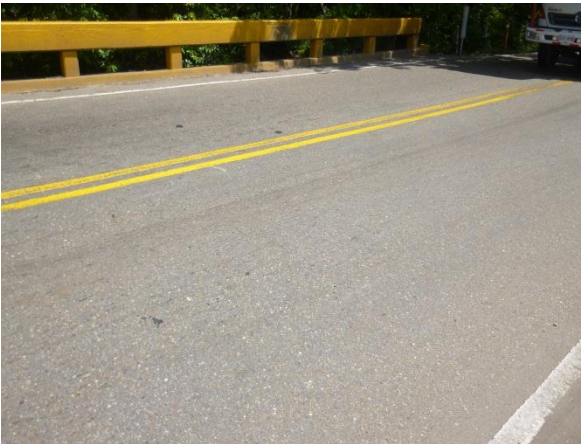
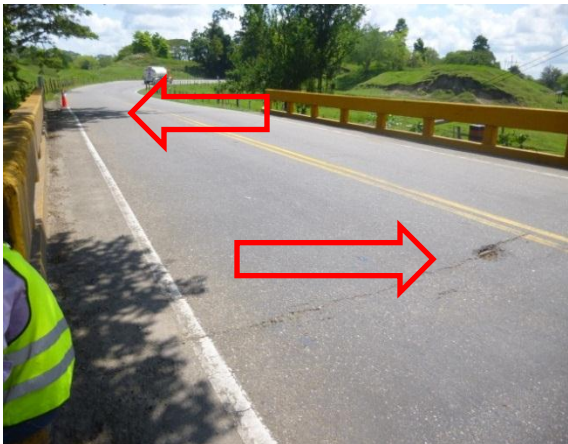
<b>COMPONENTE:</b> <u>Superficie del Puente tipo 10</u>

La superficie del puente existente es una carpeta asfáltica que se presenta en buen estado, con algunos baches en zona de juntas. Sin embargo este daño podrá ser atendido durante la reparación de las juntas. Actualmente la carpeta muestra el desgaste mínimo normal dado el alto tráfico presente dentro de la vía.

<b>CALIFICACIÓN OBTENIDA EN LA INSPECCIÓN:</b>			0 Sin daño o daño insignificante.		
<b>ACTIVIDADES DE REPARACIÓN Y MANTENIMIENTO</b>					
<b>ID</b>	<b>ACTIVIDAD</b>	<b>UN</b>	<b>CANTIDAD</b>	<b>VR/UNI</b>	<b>VR/ TOTAL</b>

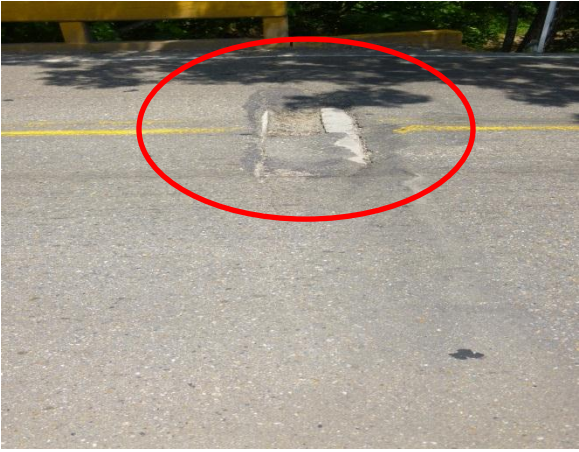
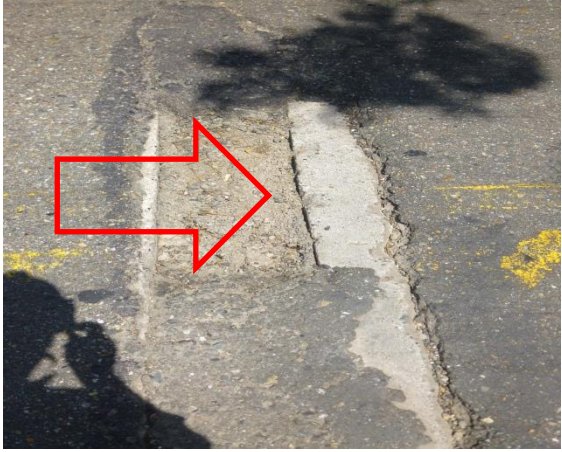
<b>COMPONENTE:</b> <u>Juntas de Expansión 50</u>

Se observa que el puente no cuenta con dispositivo de junta lo que deteriora la estructura del pavimento de tal forma que se manifiestan baches en la superficie y permite la filtración de agua de escorrentía hacia los estribos. En JU2 se presenta la falla de la carpeta asfáltica con pérdida de material con exposición y deterioro del concreto de la corona del estribo generando impactos inconvenientes a la estructura.

<b>CALIFICACIÓN OBTENIDA EN LA INSPECCIÓN:</b>			4 Daño grave, reparación necesaria inmediatamente.		
<b>ACTIVIDADES DE REPARACIÓN Y MANTENIMIENTO</b>					
<b>ID</b>	<b>ACTIVIDAD</b>	<b>UN</b>	<b>CANTIDAD</b>	<b>VR/UNI</b>	<b>VR/ TOTAL</b>
B	Cambio de Junta de Acero	ML	20,0	1.201.630,21	24.032.605,00

- Es necesario el cambio inmediato de las juntas y reemplazadas por juntas elastomérica que cumplan adecuadamente con las necesidades de la carretera, pues presenta un alto tránsito promedio.

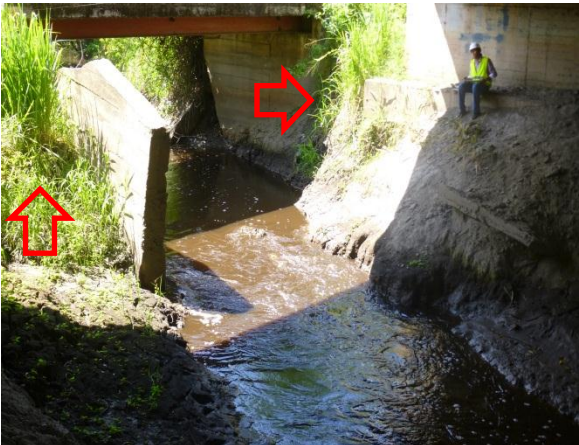
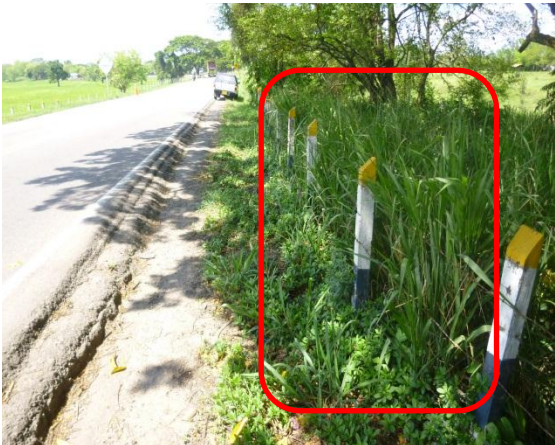
<b>COMPONENTE:</b> <u>Conos / Taludes</u>

Los taludes de protección de las aletas contra el terraplén se encuentran en buen estado, se recomienda mantenimiento rutinario como rocería y limpieza.

<b>CALIFICACIÓN OBTENIDA EN LA INSPECCIÓN:</b>			0 Sin daño o Daño insignificante		
<b>ACTIVIDADES DE REPARACIÓN Y MANTENIMIENTO</b>					
<b>ID</b>	<b>ACTIVIDAD</b>	<b>UN</b>	<b>CANTIDAD</b>	<b>VR/UNI</b>	<b>VR/ TOTAL</b>
10	Limpieza	M2	200,0	59,12	11.824,52

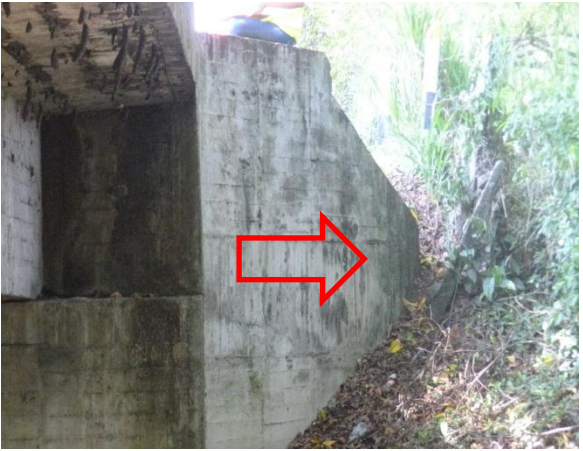
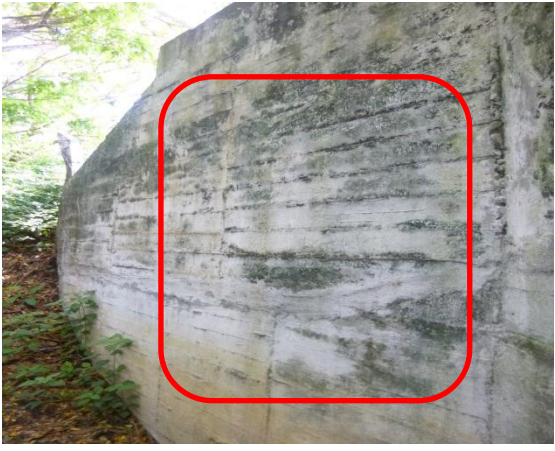
<b>COMPONENTE:</b> <u>Aletas</u>

Las aletas se encuentran en buen estado de funcionalidad, sin embargo requieren limpieza mediante mantenimiento rutinario debido al grado de contaminación por microorganismos debida al intemperismo.

<b>CALIFICACIÓN OBTENIDA EN LA INSPECCIÓN:</b>			0 Sin daño o Daño insignificante		
<b>ACTIVIDADES DE REPARACIÓN Y MANTENIMIENTO</b>					
<b>ID</b>	<b>ACTIVIDAD</b>	<b>UN</b>	<b>CANTIDAD</b>	<b>VR/UNI</b>	<b>VR/ TOTAL</b>
10	Limpieza (Aletas)	M2	108,0	2.304,71	248.909,14

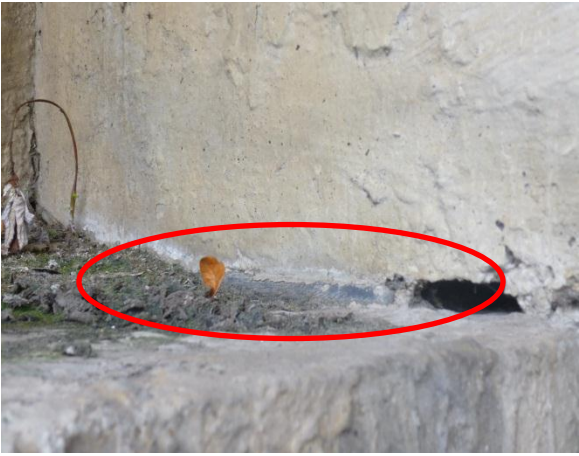
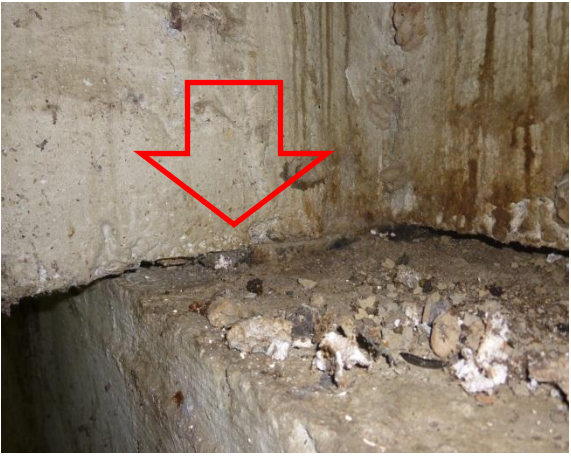
<b>COMPONENTE:</b> <u>Apoyos tipo 10</u>

El apoyo encontrado entre los estribos y las vigas del puente son placas de neopreno instaladas sobre los bancos de apoyo que a su vez definen el bombeo del puente. Su estado indica el inicio de procesos de descomposición y un grado de daño menor. Su limpieza deberá ser realizada durante la limpieza de los estribos.

<b>CALIFICACIÓN OBTENIDA EN LA INSPECCIÓN:</b>			1 Daño pequeño pero no es necesario reparación. (Excepto mantenimiento menor).		
<b>ACTIVIDADES DE REPARACIÓN Y MANTENIMIENTO</b>					
<b>ID</b>	<b>ACTIVIDAD</b>	<b>UN</b>	<b>CANTIDAD</b>	<b>VR/UNI</b>	<b>VR/ TOTAL</b>

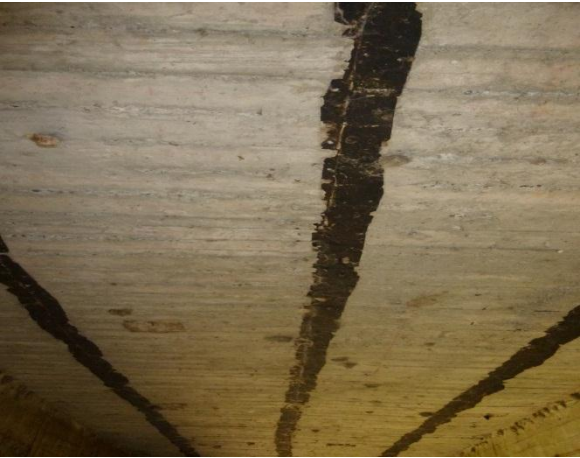
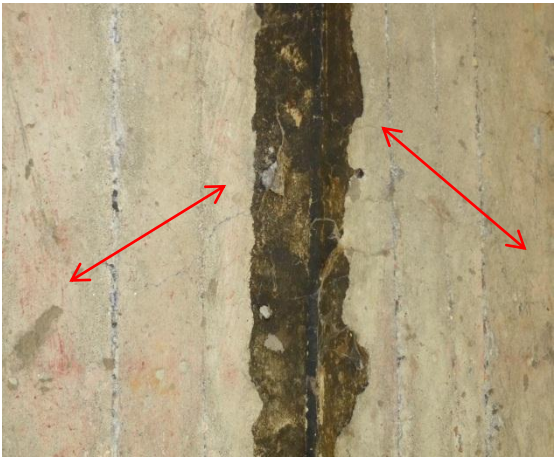
<b>COMPONENTE:</b> <u>Losa tipo 14 material 30</u>

La losa presenta fisuramiento cerca al estribo uno, se observa la ramificación de las mismas con un (e=0,5 a 2,0 mm). El daño está localizado entre VL3-LU1 y VL4-LU1 cerca a la pila y entre VL1, VL2, VL3 junto a ES1. Se recomienda la intervención del elemento ya que es de gran importancia, se percibe vibración anormal lo que hace presumir que el fisuramiento continuará empeorando. Sin embargo se puede observar que las fisuras en LU2 se encuentran tratadas con epóxico.

<b>CALIFICACIÓN OBTENIDA EN LA INSPECCIÓN:</b>			2 Algún daño, reparación necesaria cuando se presente la ocasión. El componente funciona como se diseño.		
<b>ACTIVIDADES DE REPARACIÓN Y MANTENIMIENTO</b>					
<b>ID</b>	<b>ACTIVIDAD</b>	<b>UN</b>	<b>CANTIDAD</b>	<b>VR/UNI</b>	<b>VR/ TOTAL</b>
D	Inyección de grietas con epoxi / resina	M	3,00	53.612,40	160.838,00

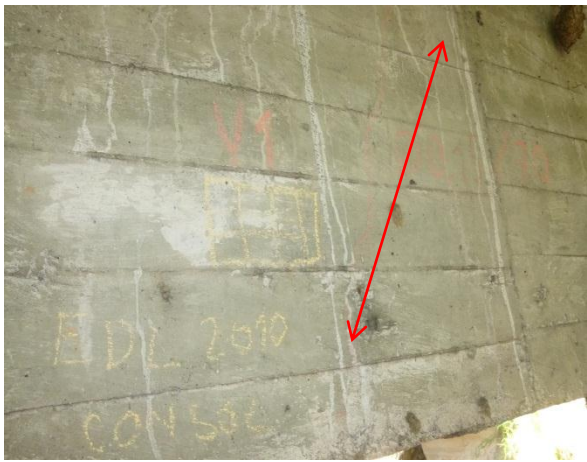
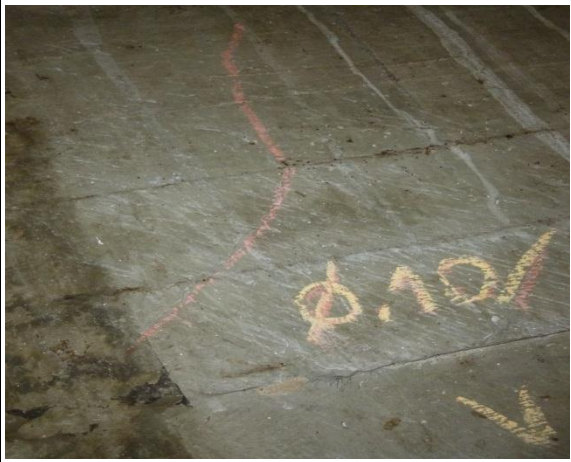
<b>COMPONENTE:</b> <u>Vigas tipo 10 material 20</u>

Las vigas presentan exposición de acero en todos los elementos, se presume que sea acero constructivo o de separación, situación que no redundará en el desempeño estructural del puente. Fisuración en cortante  $e=0,10-0,40$  mm en las cuatro vigas, siendo la más afectada VL1 que presenta dos fisuras de  $e=0,5$  mm. Las fisuras están referenciadas y medidas en inspecciones anteriores.

<b>CALIFICACIÓN OBTENIDA EN LA INSPECCIÓN:</b>			2 Algún daño, reparación necesaria cuando se presente la ocasión. El componente funciona como se diseñó.		
<b>ACTIVIDADES DE REPARACIÓN Y MANTENIMIENTO</b>					
<b>ID</b>	<b>ACTIVIDAD</b>	<b>UN</b>	<b>CANTIDAD</b>	<b>VR/UNI</b>	<b>VR/ TOTAL</b>
D	Inyección de grietas con epoxi / resina	M	6,00	71.483,20	428.900,00

- El mantenimiento rutinario se ha realizado adecuadamente en el puente, sin embargo requiere la rocería y la limpieza de subestructuras.
- Al puente se le ha realizado inspección principal previa a nuestra visita, evidenciado mediante el registro de toma de fisuras. El fisuramiento se presenta importante en vigas longitudinales y losa cerca de ES2 especialmente; para lo cual se recomienda el sello de fisuras con el ánimo de garantizar el funcionamiento de los componentes y detener el avance del daño.
