**ESTUDIO DE INSPECCIÓN E INVENTARIO DE PUENTES DE LA RED NACIONAL  
DE CARRETERAS ZONA SUR**

**INFORME PUENTE PALAGUA**

**24-4511-002.00**

**RÍO ERMITAÑO-LA LIZAMA**

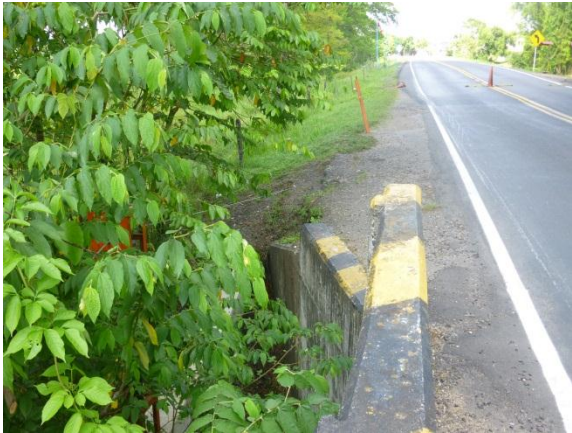
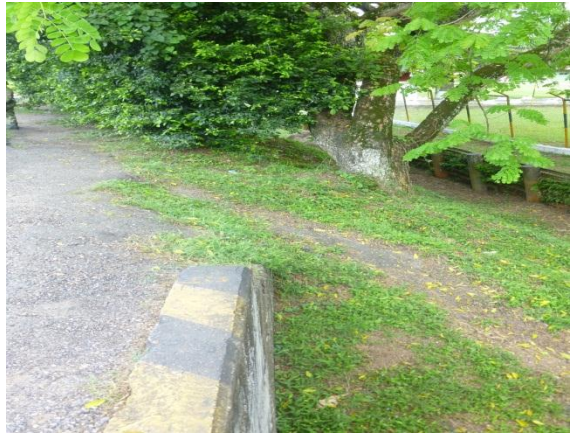
Los conos contenidos por aletas se encuentran en buen estado, sólo se recomienda mantenimiento rutinario (rocería).

<b>CALIFICACIÓN OBTENIDA EN LA INSPECCIÓN:</b>			0 Sin daño o Daño insignificante		
<b>ACTIVIDADES DE REPARACIÓN Y MANTENIMIENTO</b>					
<b>ID</b>	<b>ACTIVIDAD</b>	<b>UN</b>	<b>CANTIDAD</b>	<b>VR/UNI</b>	<b>VR/ TOTAL</b>
10	Limpieza (Rocería)	M2	90	59,12	5.321,00

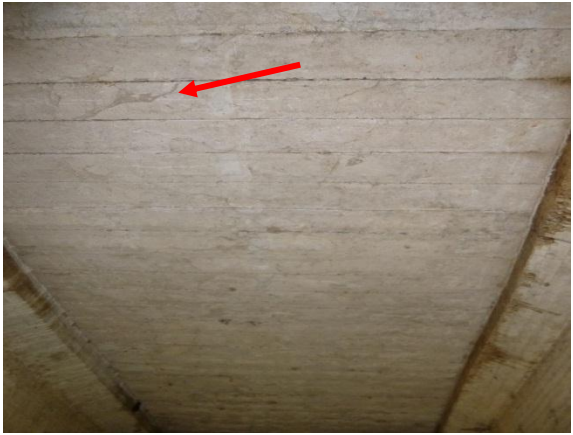
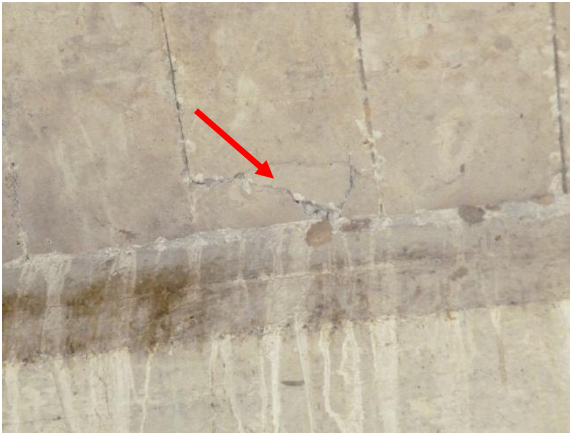
La losa se encuentra construida con losas prefabricadas en concreto presforzado, se encuentran algunas fallas en estas y la necesidad de prolongar los drenes para evitar la humedad.

<b>CALIFICACIÓN OBTENIDA EN LA INSPECCIÓN:</b>			2 Algún daño, reparación necesaria cuando se presente la ocasión. El componente funciona como se diseñó.		
<b>ACTIVIDADES DE REPARACIÓN Y MANTENIMIENTO</b>					
<b>ID</b>	<b>ACTIVIDAD</b>	<b>UN</b>	<b>CANTIDAD</b>	<b>VR/UNI</b>	<b>VR/ TOTAL</b>
E	Reparación De Drenes	UND	12	28.615,76	343.390,00
