**ESTUDIO DE INSPECCIÓN E INVENTARIO DE PUENTES DE LA RED NACIONAL
DE CARRETERAS ZONA SUR**

INFORME PUENTE RIO GUALI

24-5007-001.00

FRESNO – HONDA

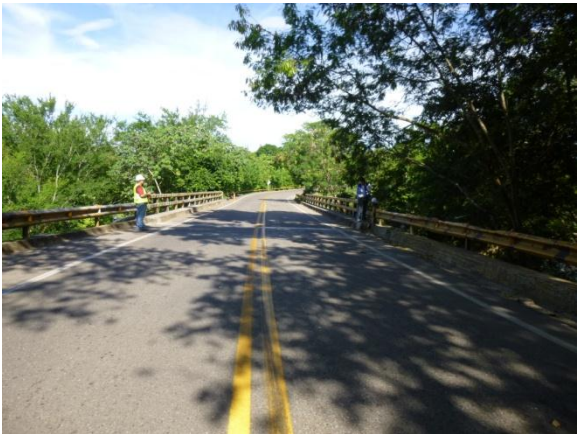
Figura 1 IMAGEN GOOGLE EARTH		Figura 2 IMAGEN GENERAL PUENTE

El puente objeto de este informe es un puente en tangencia de una sola luz en concreto presforzado con cinco vigas apoyadas sobre estribos de concreto ciclópeo con altura aproximada de 4,40 m. La longitud del puente es de 29,50 m. con un ancho de tablero de 9,45 m. Los accesos en terraplén con superficie en carpeta asfáltica y trabajo a dos carriles sin andenes ni separadores.

El puente cuenta con barandas y señalización horizontal la cual se encuentra en buenas condiciones.

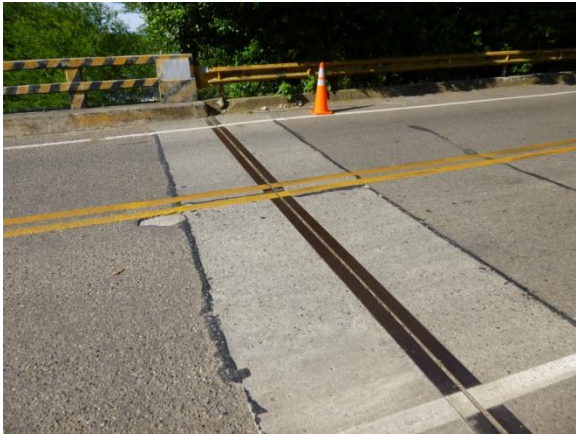
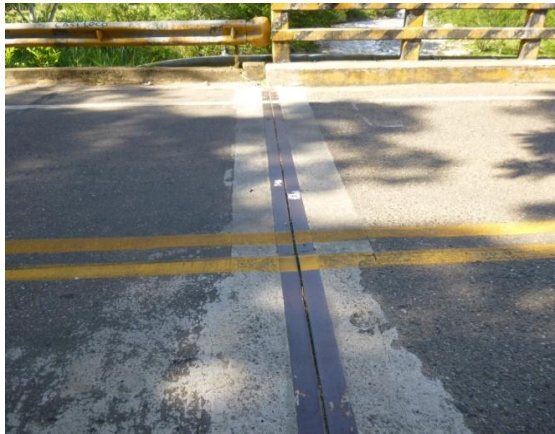
COMPONENTE: <u>Juntas de Expansión 12</u>

Las juntas de expansión encontradas son en ángulos de acero se aprecia que fueron cambiadas o reparadas hace poco tiempo y no presentan a momento ningún tipo de daño.

CALIFICACIÓN OBTENIDA EN LA INSPECCIÓN:			0 Sin daño o Daño insignificante		
ACTIVIDADES DE REPARACIÓN Y MANTENIMIENTO					
ID	ACTIVIDAD	UN	CANTIDAD	VR/UNI	VR/ TOTAL

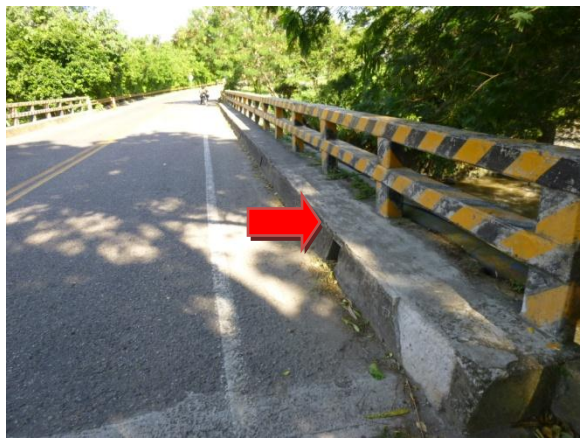
COMPONENTE: <u>Andenes, Bordillos</u>

El puente cuenta con andenes de lado y lado de un ancho aproximado de 0,74 m, en estos se evidencia el deterioro masivo de la pintura, algunas fisuras mínimas. Se recomienda pintura del elemento.

CALIFICACIÓN OBTENIDA EN LA INSPECCIÓN:			1 Daño pequeño pero no es necesario reparación (excepto mantenimiento)		
ACTIVIDADES DE REPARACIÓN Y MANTENIMIENTO					
ID	ACTIVIDAD	UN	CANTIDAD	VR/UNI	VR/ TOTAL
34	Pintura de concreto	ML	59,00	5.600,00	330.400,00

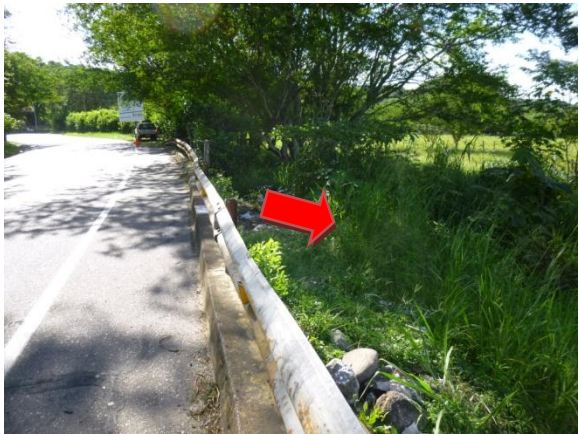
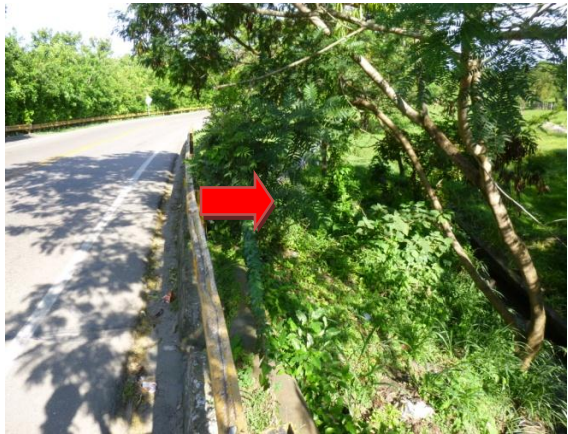
COMPONENTE: <u>Conos / Taludes</u>

Los taludes de protección de las aletas contra el terraplén se encuentran en buen estado, sin embargo se recomienda un mantenimiento preventivo ya que presentan vegetación.

CALIFICACIÓN OBTENIDA EN LA INSPECCIÓN:			1 Daño pequeño pero no es necesario reparación (excepto mantenimiento)		
ACTIVIDADES DE REPARACIÓN Y MANTENIMIENTO					
ID	ACTIVIDAD	UN	CANTIDAD	VR/UNI	VR/ TOTAL
10	Limpieza (Rocería)	M2	160,00	59,12	9460,00

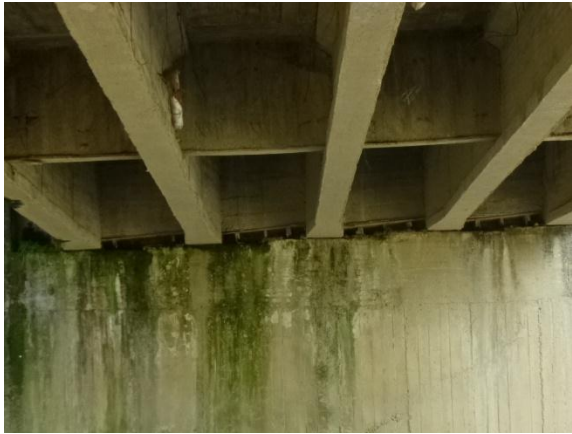
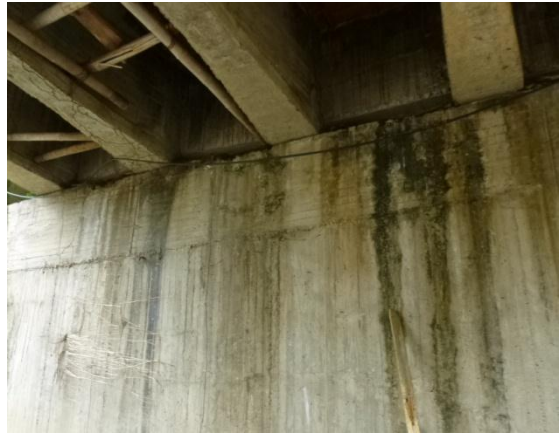
COMPONENTE: <u>Apoyos tipo 30</u>

El apoyo encontrado entre los estribos y las vigas del puente, son placas de neopreno las cuales se encuentran en buen estado.

CALIFICACIÓN OBTENIDA EN LA INSPECCIÓN:			0 Sin daño o Daño insignificante		
ACTIVIDADES DE REPARACIÓN Y MANTENIMIENTO					
ID	ACTIVIDAD	UN	CANTIDAD	VR/UNI	VR/ TOTAL

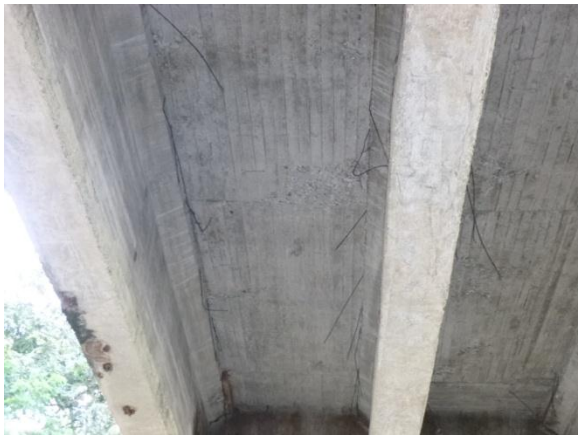
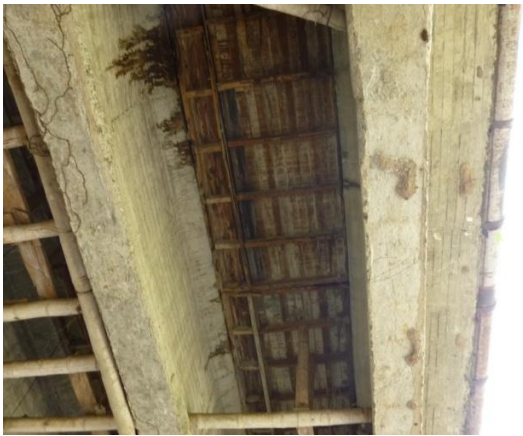
COMPONENTE: <u>Losa tipo 14 material 30</u>

La losa en su parte inferior tiene restos de la obra falsa (formaleta de madera) que no la afecta, presenta infiltraciones entre las VL1, VL2, VL3 y VL4, se hace necesaria la prolongación de drenes.

CALIFICACIÓN OBTENIDA EN LA INSPECCIÓN:			2 Algún daño, reparación necesaria cuando se presente la ocasión. El componente funciona como se diseño.		
ACTIVIDADES DE REPARACIÓN Y MANTENIMIENTO					
ID	ACTIVIDAD	UN	CANTIDAD	VR/UNI	VR/ TOTAL
D	Inyección de grietas con epoxy/ resina	ML	30,00	53.612,40	1.608.372,00
E	Reparación de drenes	UND	8,00	28.615,76	228.927,00

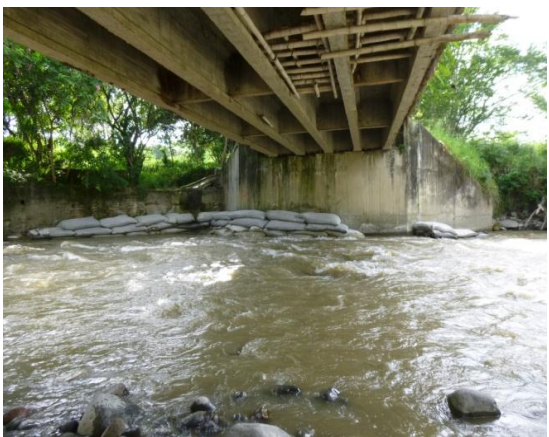
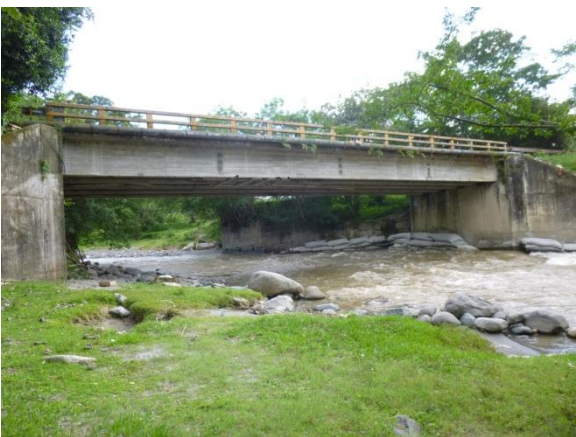
COMPONENTE: <u>Cauce</u>

El cauce está afectando el ES1 con posible socavación por falta de protección ya que los bolsacreto existentes, fueron arrastrados por la corriente por lo que se hace necesaria la instalación de 8 bolsacretos en el ES1. Actualmente el flujo sigue golpeando el ES1 de forma que lo expone a daños relacionados con la posible socavación.

CALIFICACIÓN OBTENIDA EN LA INSPECCIÓN:			3 Daño significativo, reparación necesaria muy pronto.		
ACTIVIDADES DE REPARACIÓN Y MANTENIMIENTO					
ID	ACTIVIDAD	UN	CANTIDAD	VR/UNI	VR/ TOTAL
C	Protección del cauce	M3	8,00	55.625,39	445.004,00
