**ESTUDIO DE INSPECCIÓN E INVENTARIO DE PUENTES DE LA RED NACIONAL  
DE CARRETERAS ZONA SUR**

**INFORME PUENTE PADILLA**

**24-5007-002.00**

**FRESNO - HONDA**

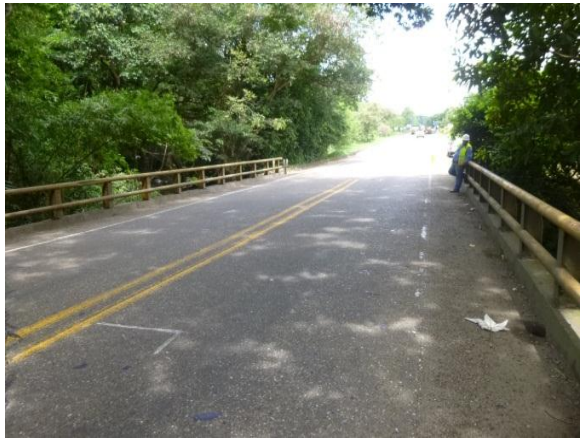
<b>Figura 1 IMAGEN GOOGLE EARTH</b>		<b>Figura 2 IMAGEN GENERAL PUENTE</b>

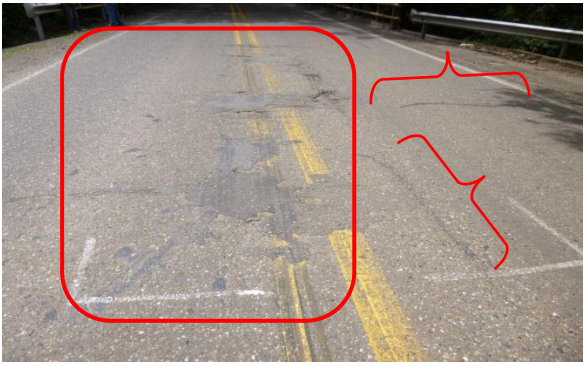
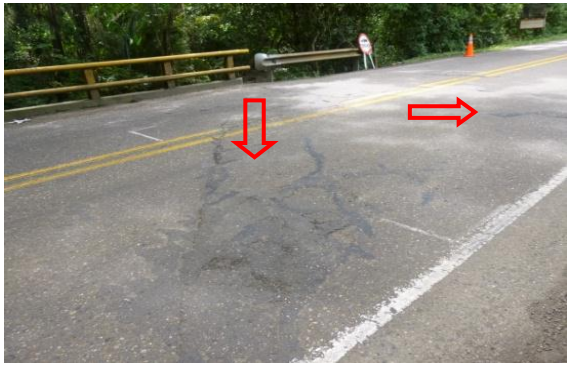
<b>COMPONENTE:</b> <u>Superficie del Puente Tipo 10</u>

La superficie del puente se encuentra en regulares condiciones, lo que pone en riesgo la seguridad en la vía, la superficie presenta un alto grado de deterioro y desgaste del asfalto además piel de cocodrilo excesiva en los accesos. Así mismo se presenta una serie de fisuras longitudinales y transversales sobre el puente; se presume falla de la estructura del pavimento en los accesos. Debido a que actualmente se esta realizando el mantenimiento de la carretera mediante el reparcho y repavimentacion, no se contemplaran las actividades de reparacion.

<b>CALIFICACIÓN OBTENIDA EN LA INSPECCIÓN:</b>			2 Algún daño, reparación necesaria cuando se presente la ocasión. El componente funciona como se diseñó.		
<b>ACTIVIDADES DE REPARACIÓN Y MANTENIMIENTO</b>					
<b>ID</b>	<b>ACTIVIDAD</b>	<b>UN</b>	<b>CANTIDAD</b>	<b>VR/UNI</b>	<b>VR/ TOTAL</b>

- Se recomienda al Instituto realizar el mantenimiento a la estructura del pavimento debido a las fallas que ya se presentan en los accesos y al alto grado de exposición del agregado por pérdida del material bituminoso. Este mantenimiento deberá ser ejecutado durante el plan de repavimentación que se viene ejecutando actualmente en la vía y que en el momento de la inspección se encontraba a tan solo 300 ml del puente.

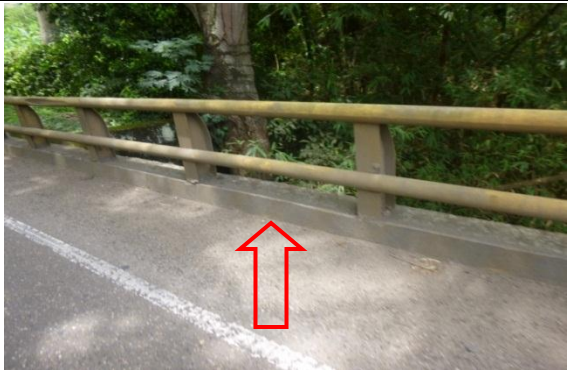
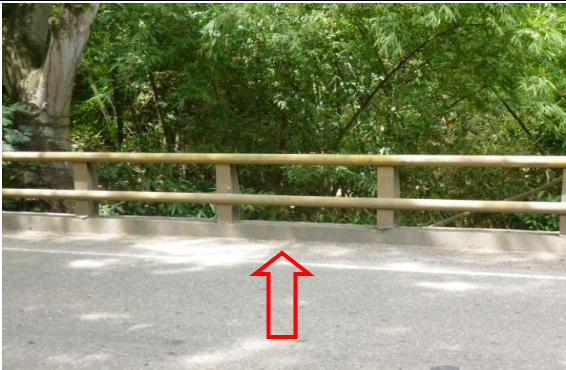
<b>COMPONENTE:</b> <u>Andenes, Bordillos</u>

El puente no cuenta con andenes, los bordillos se encuentran en buenas condiciones estructurales aunque han sufrido leves impactos, se hace necesaria la pintura de estos elementos mediante el mantenimiento rutinario.

<b>CALIFICACIÓN OBTENIDA EN LA INSPECCIÓN:</b>			1 Daño pequeño pero no es necesario reparación (excepto mantenimiento)		
<b>ACTIVIDADES DE REPARACIÓN Y MANTENIMIENTO</b>					
<b>ID</b>	<b>ACTIVIDAD</b>	<b>UN</b>	<b>CANTIDAD</b>	<b>VR/UNI</b>	<b>VR/ TOTAL</b>
10	Limpieza	ML	34,0	1.613,30	54.853,00
34	Pintura	ML	34,0	\$5.600,0	\$190.400,00

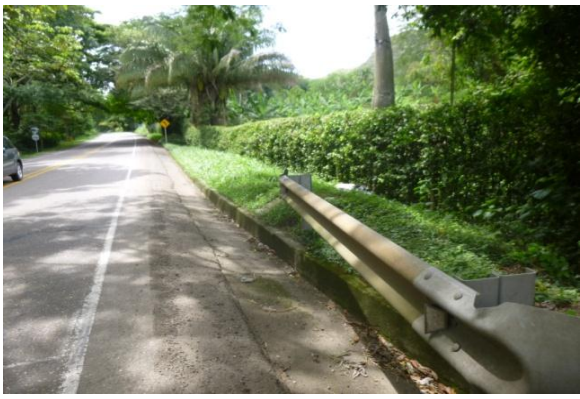
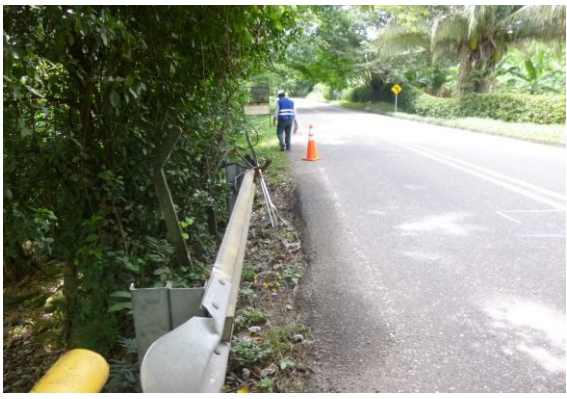
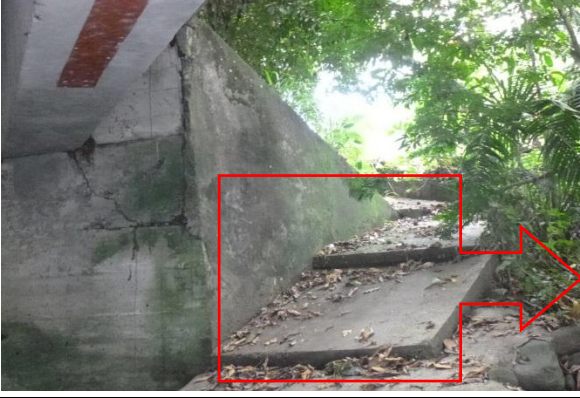
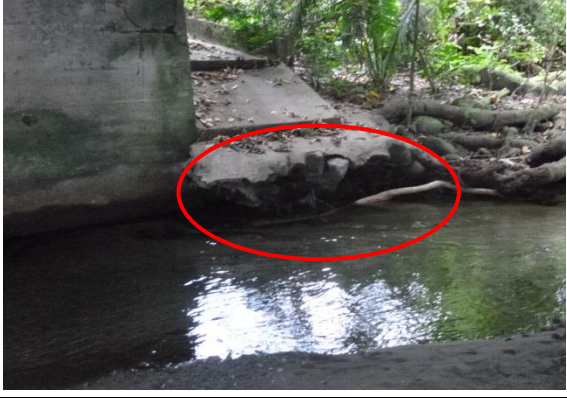
<b>COMPONENTE:</b> <u>Conos / Taludes</u>

Los taludes de acceso al puente se encuentran en buenas condiciones, no se denotan fallas ni tampoco erosión. El cono contra la aleta 1 tiene un dissipador el cual se encuentra socavado por acción del rio, sin embargo la estructura se encuentra funcionando bien. Es necesaria la rocería de los conos.

<b>CALIFICACIÓN OBTENIDA EN LA INSPECCIÓN:</b>			1 Daño pequeño pero no es necesario reparación (Excepto mantenimiento menor).		
<b>ACTIVIDADES DE REPARACIÓN Y MANTENIMIENTO</b>					
<b>ID</b>	<b>ACTIVIDAD</b>	<b>UN</b>	<b>CANTIDAD</b>	<b>VR/UNI</b>	<b>VR/ TOTAL</b>
10	Limpieza (Rocería)	M2	240,0	\$59,12	\$14.189,42

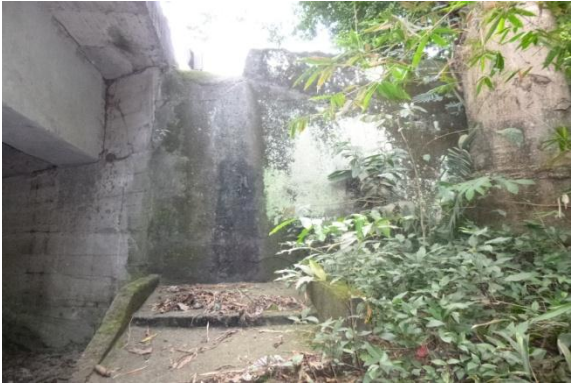
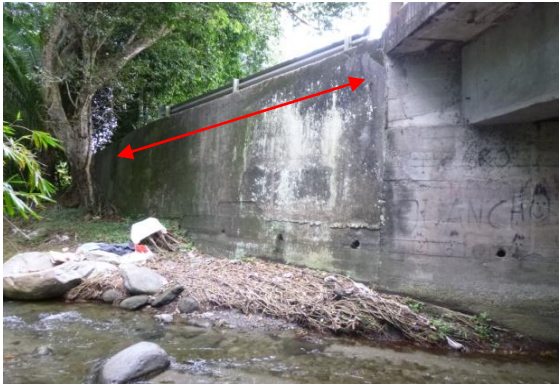
<b>COMPONENTE:</b> <u>Aletas</u>

Las aletas integradas al estribo se encuentran en buenas condiciones estructurales. Se requiere la limpieza de las mismas dado el grado de contaminación por microorganismos.

<b>CALIFICACIÓN OBTENIDA EN LA INSPECCIÓN:</b>			1 Daño pequeño pero no es necesario reparación (Excepto mantenimiento menor).		
<b>ACTIVIDADES DE REPARACIÓN Y MANTENIMIENTO</b>					
<b>ID</b>	<b>ACTIVIDAD</b>	<b>UN</b>	<b>CANTIDAD</b>	<b>VR/UNI</b>	<b>VR/ TOTAL</b>
10	Limpieza	M2	72,0	\$2.304,71	\$165.939,43

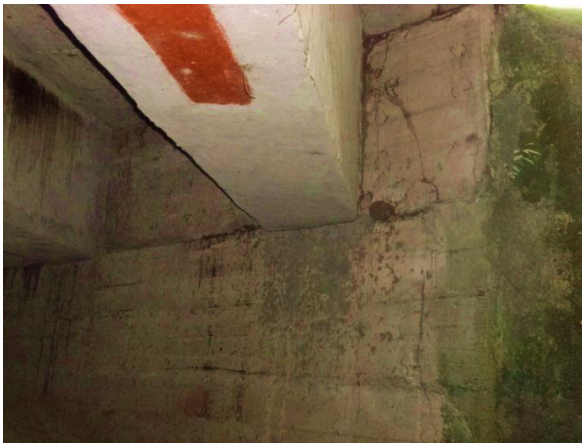
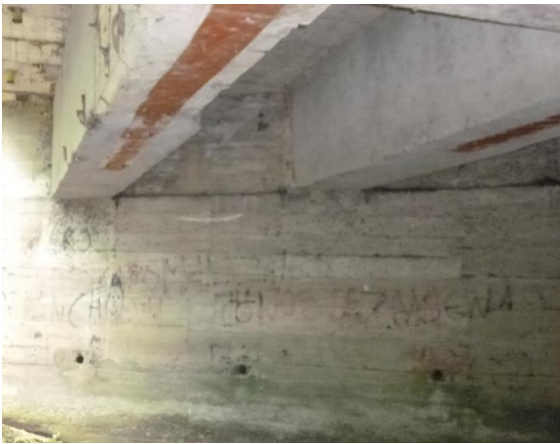
<b>COMPONENTE:</b> <u>Apoyos Tipo 10</u>

El apoyo encontrado entre los estribos y las vigas del puente son juntas constructivas que se encuentran en buenas condiciones, no se observa deterioro en los apoyos y se encuentra libre de vegetación.

<b>CALIFICACIÓN OBTENIDA EN LA INSPECCIÓN:</b>			0 Sin daño o daño insignificante.		
<b>ACTIVIDADES DE REPARACIÓN Y MANTENIMIENTO</b>					
ID	ACTIVIDAD	UN	CANTIDAD	VR/UNI	VR/ TOTAL

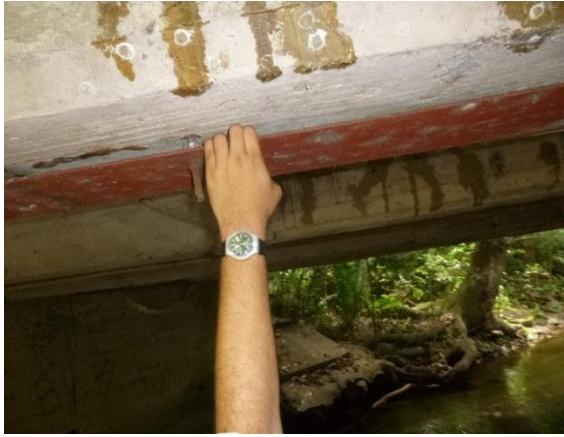
<b>COMPONENTE:</b> <i>Vigas Tipo 10 Material 20</i>

Las vigas longitudinales han sido reforzadas con una lámina insuficiente lo que se demuestra con el estado actual de las láminas. Así mismo se emplearon pernos de fijación muy delgados y mal anclados lo que tiene actualmente al sistema de refuerzo suelto en VL3 y VL4. La fisuración en el centro de luz por flexión es masiva y ramificada en VL3 y VL4. Las fisuras por flexión y cortante han sido tratadas con epóxico pero también se puede apreciar que existe nuevas fisuras que no han sido inyectadas y se presume que el daño continua.

<b>CALIFICACIÓN OBTENIDA EN LA INSPECCIÓN:</b>		3 Daño significativo, reparación necesaria muy pronto.				
<b>ACTIVIDADES DE REPARACIÓN Y MANTENIMIENTO</b>						
<b>ID</b>	<b>ACTIVIDAD</b>	<b>UN</b>	<b>CANTIDAD</b>	<b>VR/UNI</b>	<b>VR/ TOTAL</b>	
Z	Estudios y Diseños Reforzamiento Superestructura.	GL	1,0	\$7.000.000,0	\$7.000.000,0

Se requiere la inspección especial para determinar el estado real y puntual del reforzamiento existente y determinar localmente las nuevas tareas de rehabilitación. Solo este análisis podrá determinar el valor real de las reparaciones a realizar.

- Aunque las vigas de la superestructura fueron reforzadas tanto a corte como a flexión, se evidencia que en ciertos sitios esta reparación no está cumpliendo su función (platinas en cara inferior sueltas). Por lo anterior se requiere de una inspección especial para determinar el estado real y puntual del reforzamiento existente y determinar localmente las tareas de rehabilitación. Del resultado de este análisis se podrá determinar el valor real de la reparación para las vigas.
