### ESTUDIO DE INSPECCIÓN E INVENTARIO DE PUENTES DE LA RED NACIONAL DE CARRETERAS ZONA SUR

### INFORME PUENTE GUALI I

**24-5007-003.00**

**CARRETERA FRESNO – HONDA**

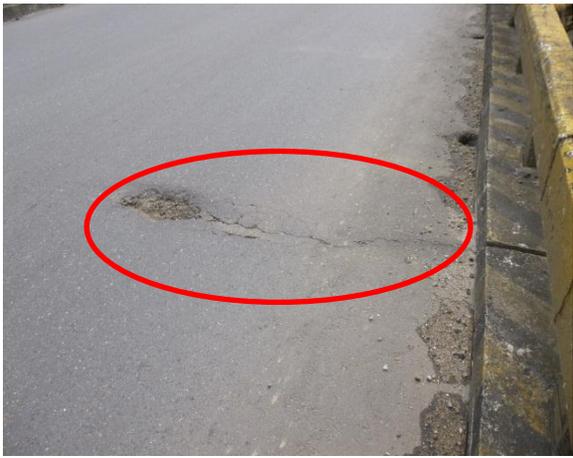
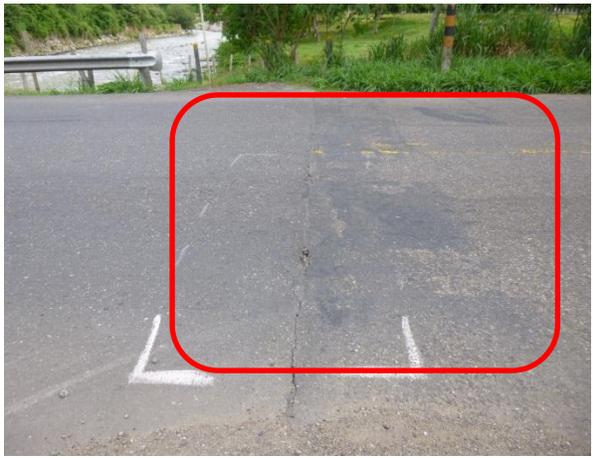
<b>COMPONENTE:</b> <u>Superficie del Puente Tipo 10</u>

La superficie del puente existente es una carpeta asfáltica, en regular estado con algunos baches sobre el puente especialmente en las juntas sobre los apoyos de las vigas gerber. El daño se presenta en los accesos donde se evidencia una superficie deteriorada con posibles fallas en el pavimento. Dados los problemas de posible asentamiento en el ES2 se presume que el asentamiento está promoviendo el deterioro del pavimento, por tal razón deberá realizarse la reparación de la superficie una vez se determine el origen del daño. Actualmente la superficie está operando pese a sus falencias. En el puente no existe señalización vertical ni horizontal.

<b>CALIFICACIÓN OBTENIDA EN LA INSPECCIÓN:</b>			2 Algún daño, reparación necesaria cuando se presente la ocasión. El componente funciona como se diseñó.		
<b>ACTIVIDADES DE REPARACIÓN Y MANTENIMIENTO</b>					
<b>ID</b>	<b>ACTIVIDAD</b>	<b>UN</b>	<b>CANTIDAD</b>	<b>VR/UNI</b>	<b>VR/ TOTAL</b>

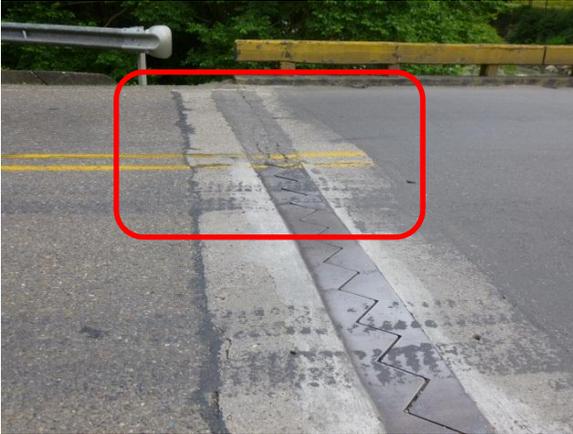
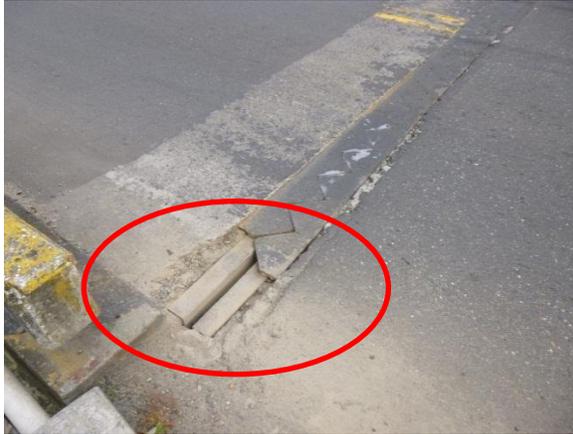
<b>COMPONENTE:</b> <u>Juntas de Expansión Tipo 13</u>

La junta de expansión es de tipo dentada. Presenta falla por desprendimiento en la JU2 en donde se ha perdido parte importante de la lámina que conforma la junta en donde se presentan golpes inconvenientes para la estructura. En la JU1 se evidencia la falla total de la junta en todo un carril y ha sido remplazada por asfalto lo que hace perder la función general del dispositivo. Para la junta sobre estribo 1 debe evaluarse el origen del daño en el estribo 2 por cuanto se presume un movimiento en masa que puede estar generando esfuerzos innecesarios sobre la junta.

<b>CALIFICACIÓN OBTENIDA EN LA INSPECCIÓN:</b>			3 Daño significativo, reparación necesaria muy pronto		
<b>ACTIVIDADES DE REPARACIÓN Y MANTENIMIENTO</b>					
<b>ID</b>	<b>ACTIVIDAD</b>	<b>UN</b>	<b>CANTIDAD</b>	<b>VR/UNI</b>	<b>VR/ TOTAL</b>
B	Cambio de Junta	ML	9,0	\$1.201.630,21	\$10.814.671,89

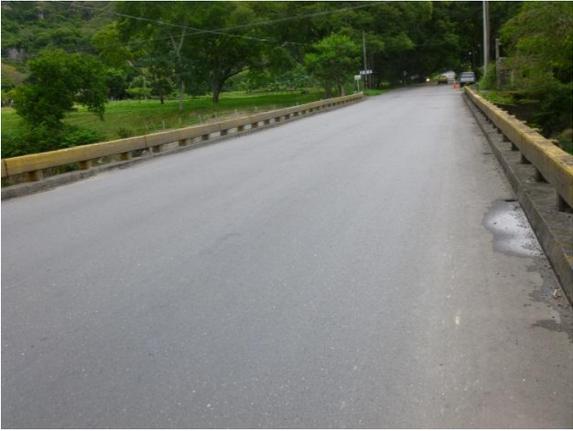
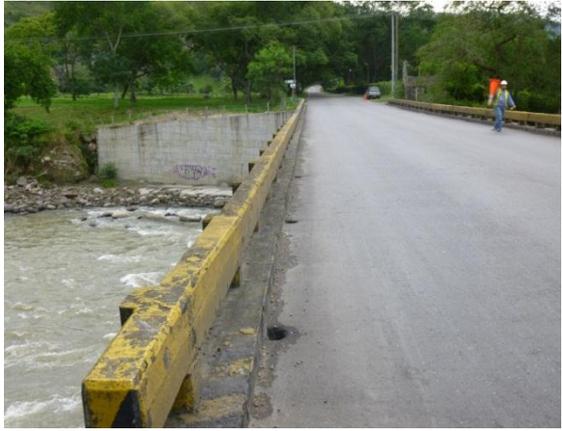
<b>COMPONENTE:</b> <u>Andenes, Bordillos</u>

El puente no tiene andenes, los bordillos presentan deterioro general en pintura y en el concreto, situación que no pone en riesgo la funcionalidad estructural del componente.

<b>CALIFICACIÓN OBTENIDA EN LA INSPECCIÓN:</b>			1 Daño pequeño pero reparación no es necesaria (excepto mantenimiento menor).		
<b>ACTIVIDADES DE REPARACIÓN Y MANTENIMIENTO</b>					
<b>ID</b>	<b>ACTIVIDAD</b>	<b>UN</b>	<b>CANTIDAD</b>	<b>VR/UNI</b>	<b>VR/ TOTAL</b>
10	Limpieza	ML	118,0	1.613,30	190.370,00
34	Pintura de concreto	ML	118,0	\$5.600,00	\$660.800,00

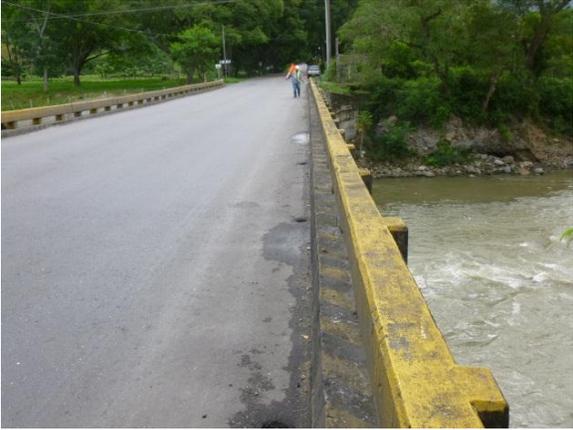
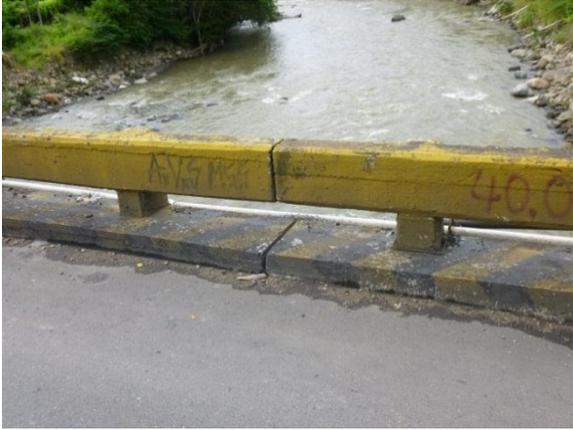
<b>COMPONENTE:</b> <u>Barandas Tipo 30</u>

El puente tiene barandas en concreto de altura insuficiente para garantizar la seguridad vial y del transeúnte, agravado con el hecho que el puente se encuentra en la periferia del municipio de Honda en donde se presenta tránsito de peatones y motocicletas haciendo importante la altura de la baranda por la falta de seguridad en el puente, por lo que se recomienda el reemplazo del componente. Las barandas requieren limpieza y pintura.

<b>CALIFICACIÓN OBTENIDA EN LA INSPECCIÓN:</b>			3 Daño significativo, reparación necesaria muy pronto		
<b>ACTIVIDADES DE REPARACIÓN Y MANTENIMIENTO</b>					
ID	ACTIVIDAD	UN	CANTIDAD	VR/UNI	VR/ TOTAL
10	Limpieza	ML	120,0	1.613,30	190.370,00
34	Pintura de concreto	ML	120,0	\$5.600,00	\$672.000,00
A	Reparación de barandas en concreto	ML	120,0	\$86.823,91	\$10.418.869,20

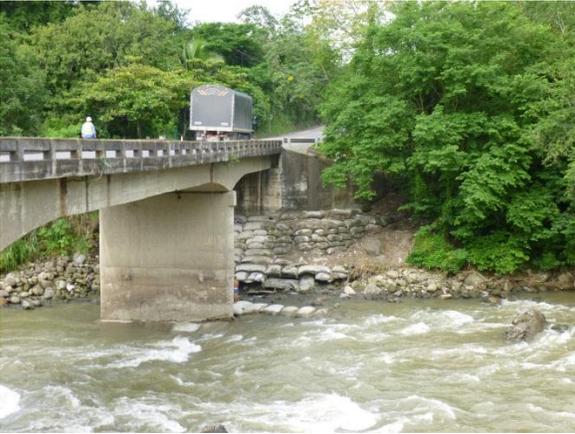
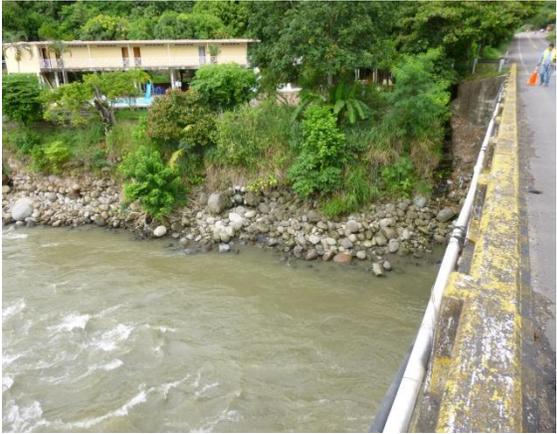
<b>COMPONENTE:</b> <u>Conos y Taludes</u>

Actualmente los taludes de protección de las aletas contra el terraplén se encuentran en buen estado y estables, sin embargo los conos contra ES1 presenta erosión por tránsito de peatones. Se requiere rocería y limpieza por acumulación de residuos sólidos.

<b>CALIFICACIÓN OBTENIDA EN LA INSPECCIÓN:</b>			1 Daño pequeño pero reparación no es necesaria (excepto mantenimiento menor).		
<b>ACTIVIDADES DE REPARACIÓN Y MANTENIMIENTO</b>					
<b>ID</b>	<b>ACTIVIDAD</b>	<b>UN</b>	<b>CANTIDAD</b>	<b>VR/UNI</b>	<b>VR/ TOTAL</b>
10	Limpieza	M2	240,0	\$59,12	\$14.189,42

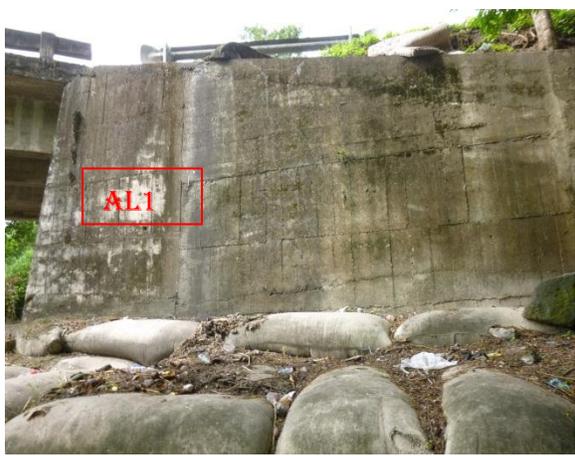
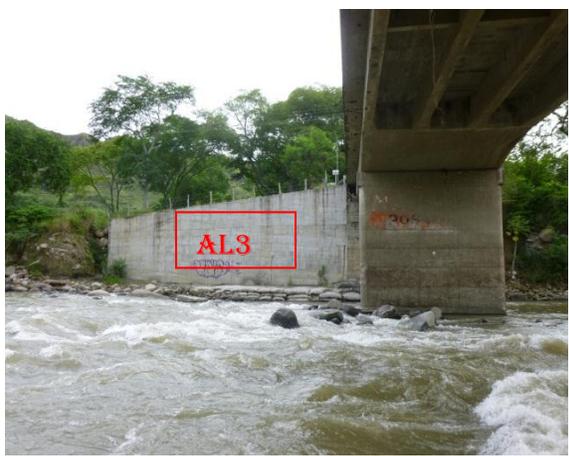
<b>COMPONENTE:</b> <u>Aletas Material 20 y 21</u>

El estribo 1 posee aletas integradas en buenas condiciones protegidas con bolsacretos. Las aletas del ES2 son independientes, dadas las condiciones del estribo y sus anteriores reparaciones se han cambiado las aletas, reemplazándolas por muros de contención independientes. La AL3 está conformada por un muro de contención de importante altura y longitud que se construyó debido a la erosión generada por el cauce del río a su vez protegida con bolsacretos.

<b>CALIFICACIÓN OBTENIDA EN LA INSPECCIÓN:</b>			0 Sin daño o daño insignificante		
<b>ACTIVIDADES DE REPARACIÓN Y MANTENIMIENTO</b>					
<b>ID</b>	<b>ACTIVIDAD</b>	<b>UN</b>	<b>CANTIDAD</b>	<b>VR/UNI</b>	<b>VR/ TOTAL</b>

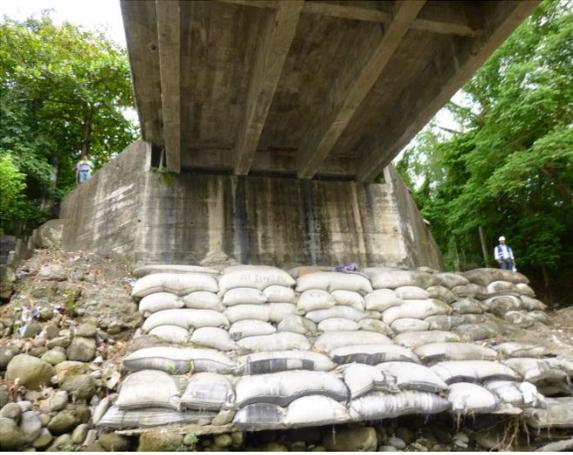
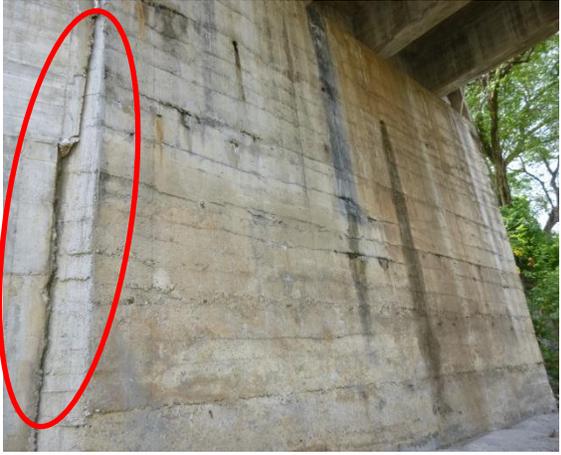
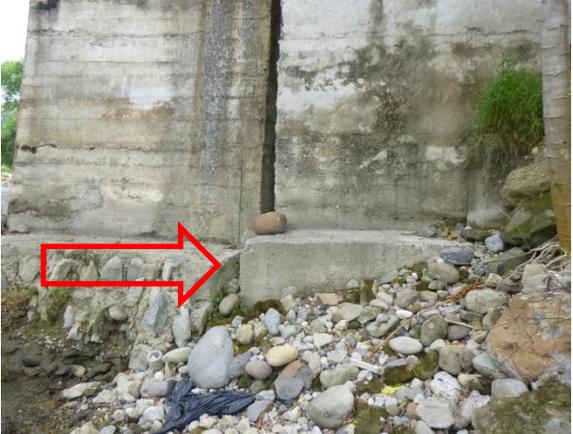
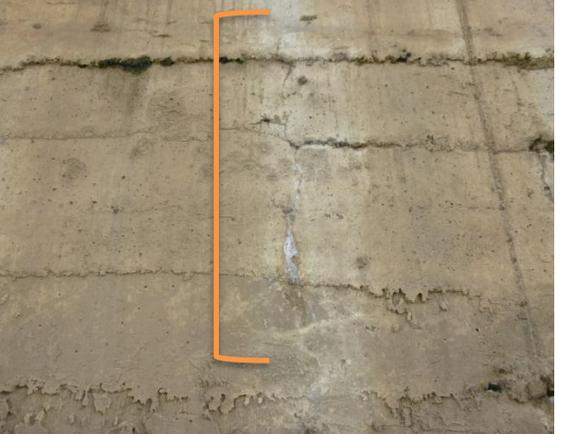
<b>COMPONENTE:</b> <i>Estribos material 20</i>

El estribo 1 se encuentra en buen estado con algún grado de suciedad y contaminación debida a la infiltración del agua a través de las juntas dentadas. El ES2 presenta fisuras de tipo vertical  $e=0,3$  mm y  $L=2,0$  ml, cuyo origen puede ser la socavación de la cimentación del estribo generando esfuerzos por tensión por el trabajo en voladizo. Así mismo el ES2 presenta un aparente asentamiento de 20cms aproximadamente cuyo origen se desconoce pero que es perceptible a simple vista dado el asentamiento diferencial entre el estribo y las aletas AL3 y AL4. Por tal razón se requiere una inspección especializada del puente dirigida al análisis del movimiento del suelo al trasdós y bajo el estribo por cuanto se desconoce su verdadero origen y solo así se podrá determinar la verdadera reparación de la estructura. El tipo de daño es progresivo y se evidencia en la junta y la superficie sobre el estribo, lo cual está desmejorando la seguridad de la carretera y poniendo en riesgo la funcionalidad del puente.

Aunque en el ES1 se aprecia que existen bolsacretos en buen estado, si se revisa con atención la base o apoyo, se encuentra que parte de él está en el aire por efecto de socavación. Por lo anterior se debería realizar un relleno en esta zona con bolsacretos.

<b>CALIFICACIÓN OBTENIDA EN LA INSPECCIÓN:</b>		3 Daño significativo, reparación necesaria muy pronto			
<b>ACTIVIDADES DE REPARACIÓN Y MANTENIMIENTO</b>					
<b>ID</b>	<b>ACTIVIDAD</b>	<b>UN</b>	<b>CANTIDAD</b>	<b>VR/UNI</b>	<b>VR/ TOTAL</b>
A	Reparación de Concreto	M2	10,0	\$51.096,69	\$510.966,9
Z	Estudio y Diseños para mitigación de Impacto en la Subestructura	GL	1,0	\$ 9.000.000,0	\$ 9.000.000,0

- La reparación del ES2 dependerá únicamente de la inspección especial, tratándose de un presunto asentamiento de origen desconocido.
- Aunque en el estribo 1 se aprecie que existen bolsacretos en buen estado como elementos de protección del cauce, si se revisa con atención la base o apoyo se evidencia que parte de ella se encuentra en el aire por efecto de socavación. Por lo anterior se deberá realizar un relleno en esta zona con concreto ciclópeo o bolsacretos.

- Se requiere la inspección especial para la estructura de manera inmediata con el ánimo de que el asentamiento evidente que degrada los componentes aledaños del puente y a su vez desmejora la seguridad de la carretera, continúe con su daño progresivo. El resultado de tal estudio determinara finalmente el estado real de la estructura, el origen de la falla y el método de reparación más conveniente a seguir.

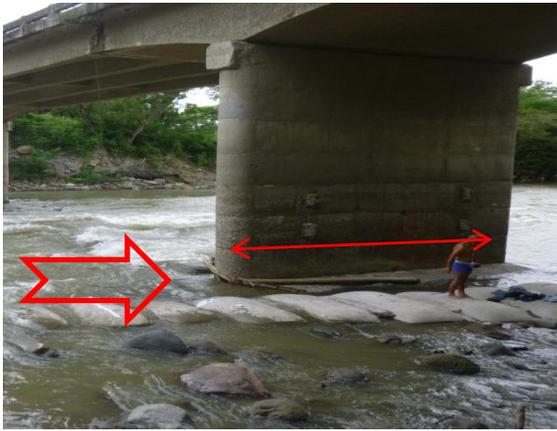
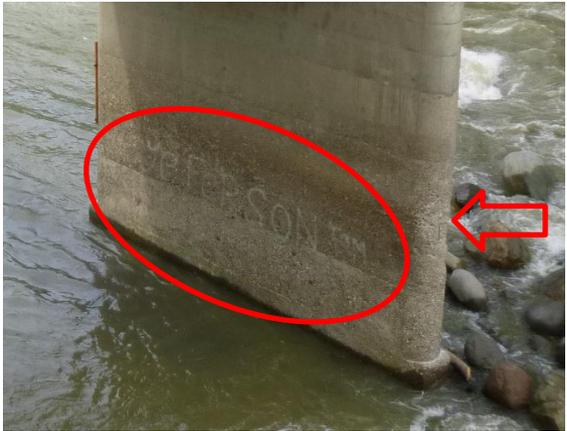
<b>COMPONENTE:</b> <i>Pilas Tipo 10 Material 21</i>

El puente posee 2 pilas solidas en concreto reforzado presentan desgaste por golpe del agua con exposición de agregados y en menor medida exposición de acero de refuerzo. La PI1 posee protección al golpe con bolsacretos, sin embargo ya se han perdido algunas bolsas por efecto de crecientes. Sobre las pilas se conforma una losa tipo viga cajón que garantiza la estabilidad de la viga gerber. Tales falencias no ponen en riesgo el funcionamiento de la estructura y la protección contra la acción abrasiva del rio será contemplada en el componente cauce.

<b>CALIFICACIÓN OBTENIDA EN LA INSPECCIÓN:</b>			2 Algún daño, reparación necesaria cuando se presente la ocasión. El componente funciona como se diseñó.		
<b>ACTIVIDADES DE REPARACIÓN Y MANTENIMIENTO</b>					
<b>ID</b>	<b>ACTIVIDAD</b>	<b>UN</b>	<b>CANTIDAD</b>	<b>VR/UNI</b>	<b>VR/ TOTAL</b>

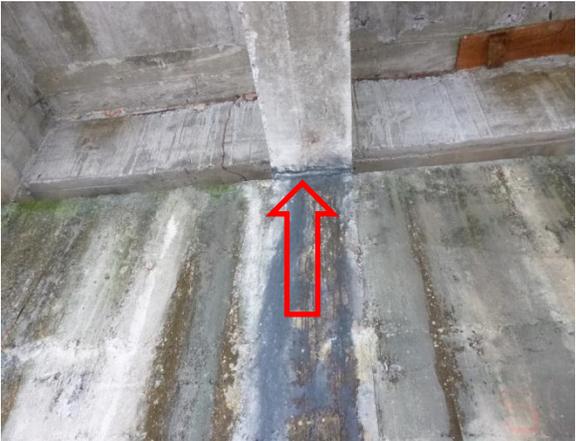
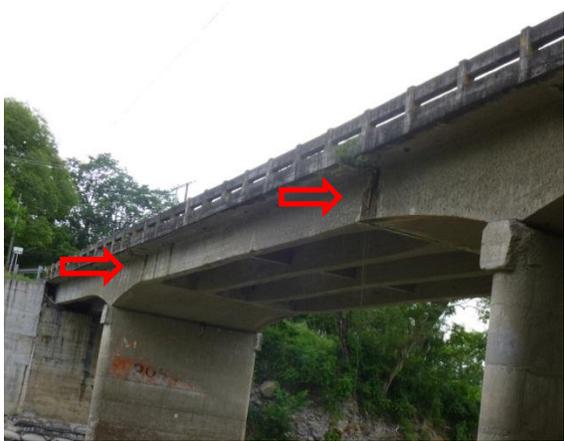
<b>COMPONENTE:</b> <u>Apoyos Tipo 10 y 30</u>

Los apoyos en estribos son placas de neopreno en regulares condiciones de deterioro y descomposición. Se requiere el cambio de los apoyos de neopreno en estribos debido a su grado de deterioro. Los apoyos en las vigas son juntas constructivas aseguradas mediante placas metálicas que atornillan las dos caras de contacto en las vigas.

<b>CALIFICACIÓN OBTENIDA EN LA INSPECCIÓN:</b>			3 Daño significativo, reparación necesaria muy pronto.		
<b>ACTIVIDADES DE REPARACIÓN Y MANTENIMIENTO</b>					
<b>ID</b>	<b>ACTIVIDAD</b>	<b>UN</b>	<b>CANTIDAD</b>	<b>VR/UNI</b>	<b>VR/ TOTAL</b>
A	Cambio de apoyos	UND	8,0	\$1.406.560,00	\$11.252.480,00

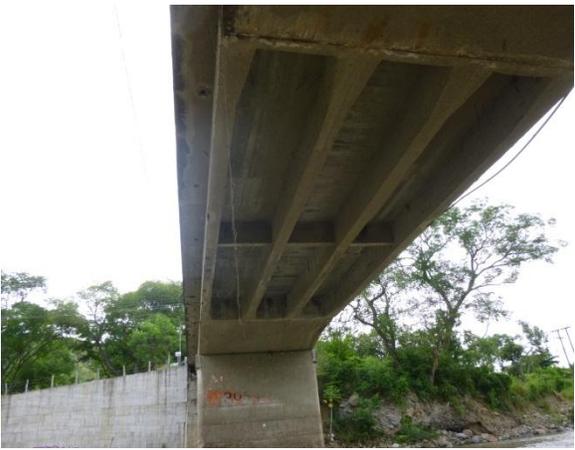
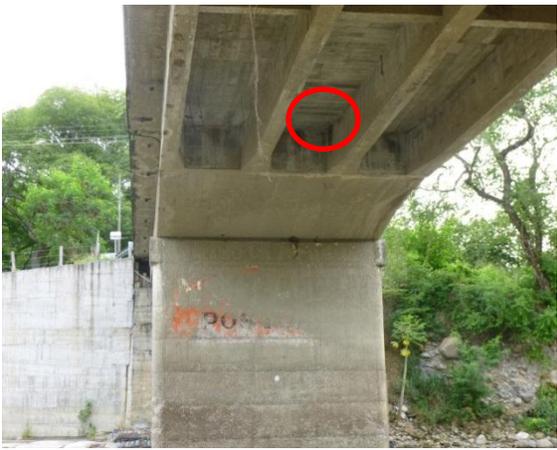
<b>COMPONENTE:</b> <u>Losa Tipo 14 Material 20</u>

La losa se muestra en general en buenas condiciones. Aunque se presenta una fisura de  $e=0,3$  mm y  $L=0,50$  ml entre VL2-LU1 y VL3-LU1.

<b>CALIFICACIÓN OBTENIDA EN LA INSPECCIÓN:</b>			2 Algún daño, reparación necesaria cuando se presente la ocasión. El componente funciona como se diseñó.		
<b>ACTIVIDADES DE REPARACIÓN Y MANTENIMIENTO</b>					
<b>ID</b>	<b>ACTIVIDAD</b>	<b>UN</b>	<b>CANTIDAD</b>	<b>VR/UNI</b>	<b>VR/ TOTAL</b>
D	Inyección de grietas con epoxy/resina	ML	0,50	\$53.612,40	\$26.806,20

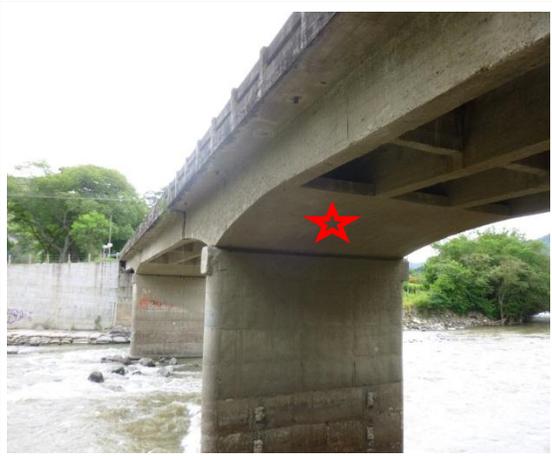
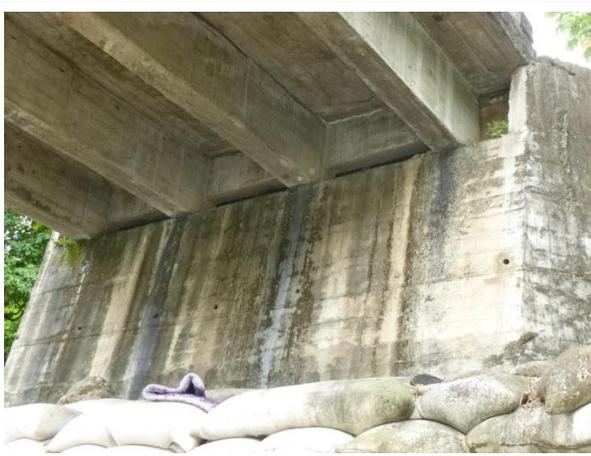
<b>COMPONENTE:</b> <u>Vigas Longitudinales</u>

Las vigas longitudinales incluyendo la placa junto a las pilas que conforma el apoyo de la viga gerber se encuentran en buen estado de funcionalidad, resistencia y limpieza.

<b>CALIFICACIÓN OBTENIDA EN LA INSPECCIÓN:</b>			0 Sin daño o daño insignificante		
<b>ACTIVIDADES DE REPARACIÓN Y MANTENIMIENTO</b>					
<b>ID</b>	<b>ACTIVIDAD</b>	<b>UN</b>	<b>CANTIDAD</b>	<b>VR/UNI</b>	<b>VR/ TOTAL</b>

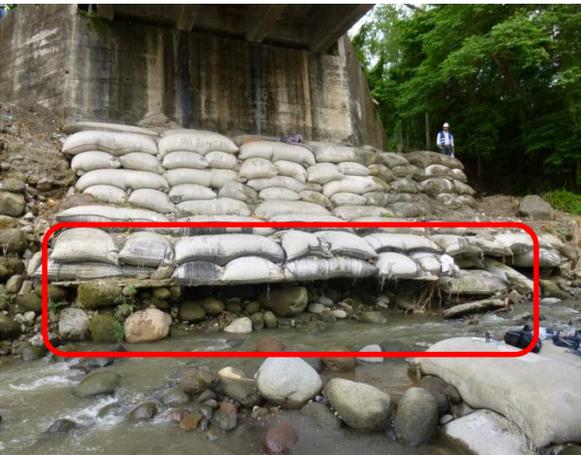
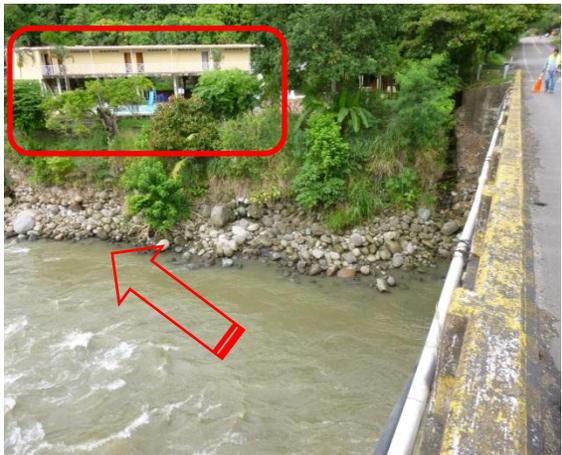
<b>COMPONENTE:</b> <u>Cauce</u>

El río Guali posee un gran caudal con alto nivel erosivo debido a la alta velocidad de flujo. Por tal razón el río históricamente ha ocasionado daños a lado y lado del cauce erosionando los taludes e invadiendo propiedades contiguas. En la estructura se observa el efecto erosivo del flujo principalmente sobre las pilas generando exposición de agregados y acero de refuerzo. En cuanto al cauce como tal se han ejecutado obras de protección del mismo empleando bolsacretos bajos los estribos y junto a las pilas, sin embargo el efecto de socavación ha logrado dañar los bolsacretos en ES1 llegando estos a trabajar en volado además de ocasionar un presunto asentamiento diferencial por socavación en ES2.

<b>CALIFICACIÓN OBTENIDA EN LA INSPECCIÓN:</b>			2 Algún daño, reparación necesaria cuando se presente la ocasión. El componente funciona como se diseñó.		
<b>ACTIVIDADES DE REPARACIÓN Y MANTENIMIENTO</b>					
<b>ID</b>	<b>ACTIVIDAD</b>	<b>UN</b>	<b>CANTIDAD</b>	<b>VR/UNI</b>	<b>VR/ TOTAL</b>
C	Protección del Cauce (Bolsacretos)	M3	250,0	\$539.326,44	\$134.831.610,00

- Se recomienda al Instituto tomar medidas de manera urgente para mitigar los riesgos producto de la sedimentación del puente que se acrecientan aún más con la temporada de lluvias que apenas inicia, ejecutando el reencauzamiento del río y evitar la eventual falla en la red vial del departamento.
