## CONSORCIO INGENIERIA VIAL 2011

### ESTUDIO DE INSPECCIÓN E INVENTARIO DE PUENTES DE LA RED NACIONAL DE CARRETERAS ZONA SUR

### INFORME PUENTE LUIS IGNACIO ANDRADE SOBRE EL RIO MAGDALENA 24-5008-001.00

HONDA – VILLETA - TOBIAGRANDE – SANTAFÉ DE BOGOTÁ

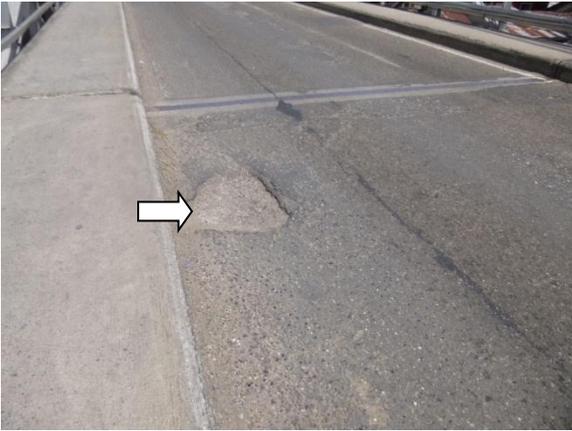
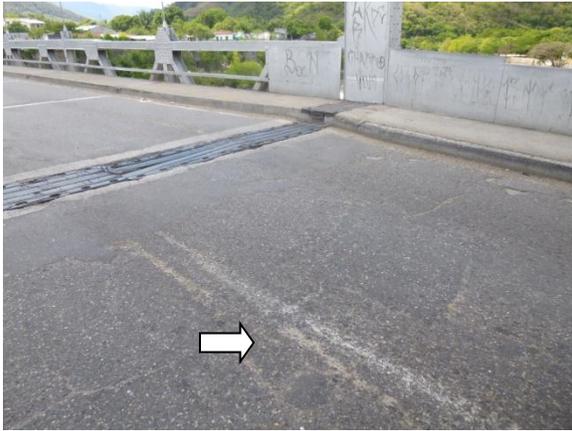
<b>COMPONENTE:</b> <u>Superficie del Puente tipo 10</u>

La superficie está determinada así: tres luces en carpeta asfáltica y una luz en placa de concreto, las dos primeras luces requieren reposición de la carpeta asfáltica, la luz intermedia está dividida cada 7m con juntas de construcción metálicas y esta superficie está en buen estado, la cuarta luz que es la placa en concreto también se encuentra en buen estado.

<b>CALIFICACIÓN OBTENIDA EN LA INSPECCIÓN:</b>			3 Daño significativo, reparación necesaria muy pronto.		
<b>ACTIVIDADES DE REPARACIÓN Y MANTENIMIENTO</b>					
<b>ID</b>	<b>ACTIVIDAD</b>	<b>UN</b>	<b>CANTIDAD</b>	<b>VR/UNI</b>	<b>VR/ TOTAL</b>
D	Reparación de pavimento de asfalto	M2	400	82.147,19	32.858.876,00

- Se sugiere la reposición de la carpeta asfáltica en la luz 1 y 2 ya que está bastante desgastada y deteriorada.
- Se recomienda el cambio de la junta en el apoyo 3 que es elastomérica de 0.7 m de ancho y la del apoyo 5 la cual es en ángulo de 2" \* 2" \* 3/16", ya que están totalmente deterioradas.

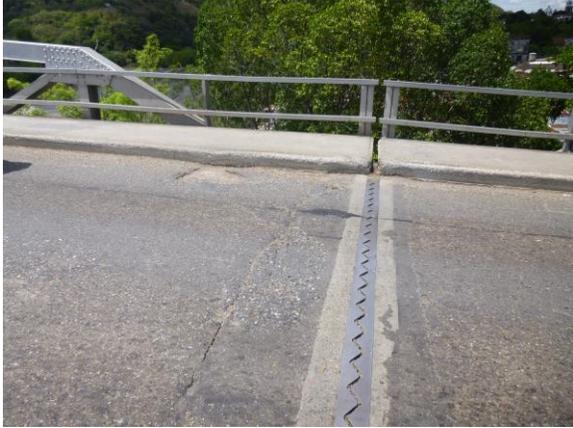
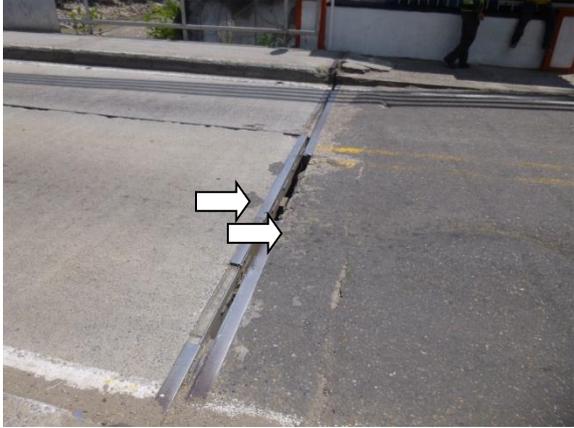
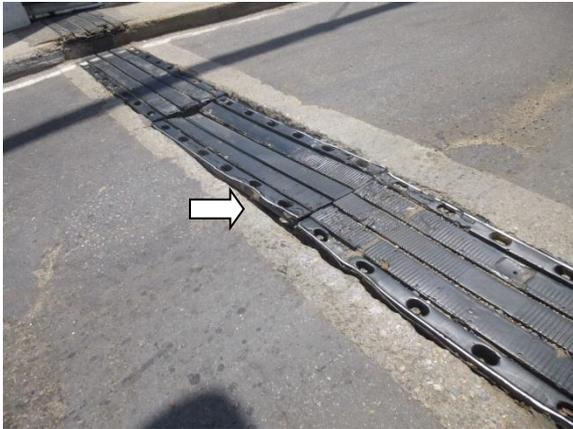
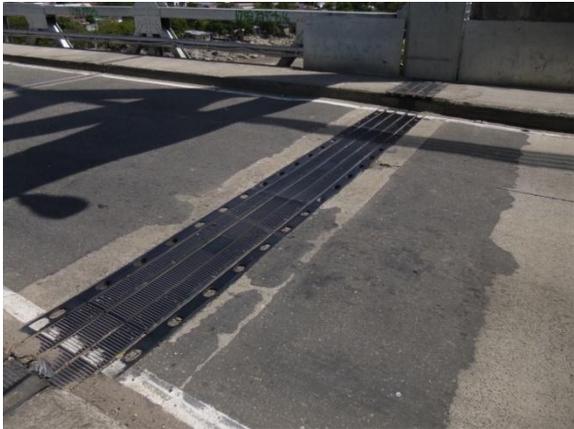
<b>COMPONENTE: <i>Juntas de Expansión Tipo 10 y 12</i></b>

En el puente se encuentra variedad de juntas así: en el apoyo 1 encontramos una junta de expansión metálica dentada en buen estado, en el apoyo 2 igualmente junta metálica dentada en buen estado, en el apoyo 3 se encuentra una junta elastomérica de 70cm de ancho que requiere cambio ya que está deteriorada totalmente, en el apoyo 4 tiene junta elastomérica de 70cm en buen estado no requiere ningún tipo de tratamiento, en el apoyo 5 existe junta longitudinal en ángulo de 2" la cual requiere cambio total porque esté en muy mal estado.

<b>CALIFICACIÓN OBTENIDA EN LA INSPECCIÓN:</b>		4 Daño grave, reparación necesaria inmediatamente.			
<b>ACTIVIDADES DE REPARACIÓN Y MANTENIMIENTO JUNTAS DE EXPANSIÓN</b>					
ID	ACTIVIDAD	UN	CANTIDAD	VR/UNI	VR/ TOTAL
B	Cambio de junta de acero. (Juntas elastomérica M60)	ML	27,30	1.201.630,21	32.804.505,00
C	Cambio de junta de goma asfáltica	ML	18,20	1.201.630,21	21.869.670,00

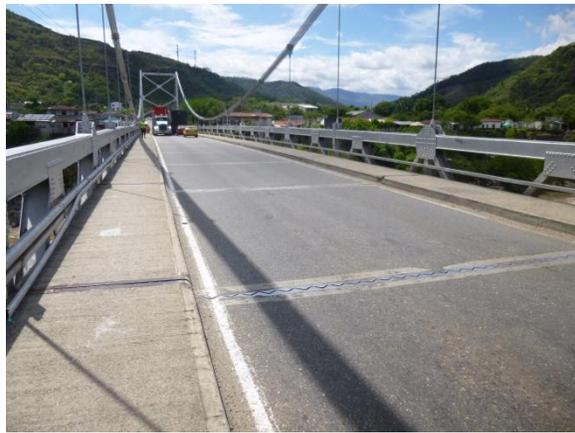
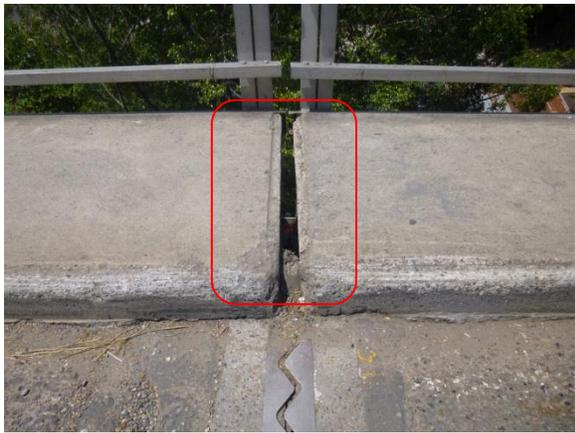
<b>COMPONENTE:</b> <u>Andenes, Bordillos</u>

El puente no tiene bordillos pero cuenta con andenes a lado y lado de 1,65m de ancho y 0,20 de altura, fueron construidos en concreto de 3000psi, en el lado 1 falta junta de dilatación y requiere su reposición.

<b>CALIFICACIÓN OBTENIDA EN LA INSPECCIÓN:</b>			0 Sin daño o Daño insignificante		
<b>ACTIVIDADES DE REPARACIÓN Y MANTENIMIENTO</b>					
<b>ID</b>	<b>ACTIVIDAD</b>	<b>UN</b>	<b>CANTIDAD</b>	<b>VR/UNI</b>	<b>VR/ TOTAL</b>
Z	Construcción Junta de goma Asfáltica	ML	1,65	1.201.630,21	1.982.690,00

- Ya que el andén posee juntas también, se encuentra que una dilatación tiene ausencia de junta por lo que se recomienda la reposición de esta.
- Se evidencia que se le hizo un mantenimiento general al puente el cual se aprecia en buen estado. Sin embargo se recomienda cambiar todas las juntas transversales y verificar el alineamiento y continuidad de las placas para garantizar que no se presente golpeteo. Adicionalmente, se recomienda una inspección especial para verificar el estado de las obras de protección de ribera por socavación para que no se vaya a presentar fallas en apoyos y/o taludes.

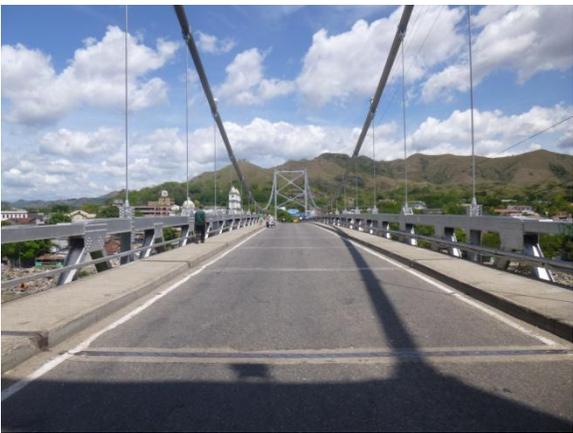
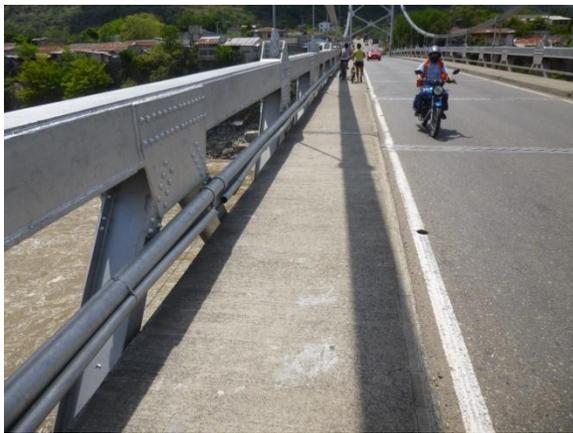
<b>COMPONENTE:</b> <u>Barandas tipo 60</u>

Las barandas en el tramo 1 y 2 son cerchas metálicas que conforman la estructura del puente, y se encuentran en buen estado, en el tramo 3 existe baranda metálica rectangular, en el tramo 4 es lámina también en buen estado.

<b>CALIFICACIÓN OBTENIDA EN LA INSPECCIÓN:</b>			0 Sin daño o Daño insignificante			
<b>ACTIVIDADES DE REPARACIÓN Y MANTENIMIENTO</b>						
<b>ID</b>	<b>ACTIVIDAD</b>	<b>UN</b>	<b>CANTIDAD</b>	<b>VR/UNI</b>	<b>VR/ TOTAL</b>

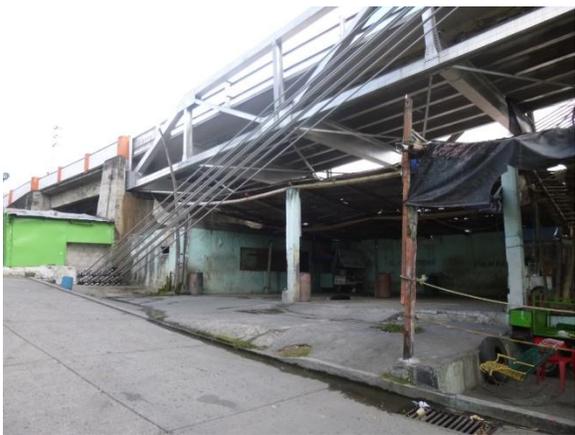
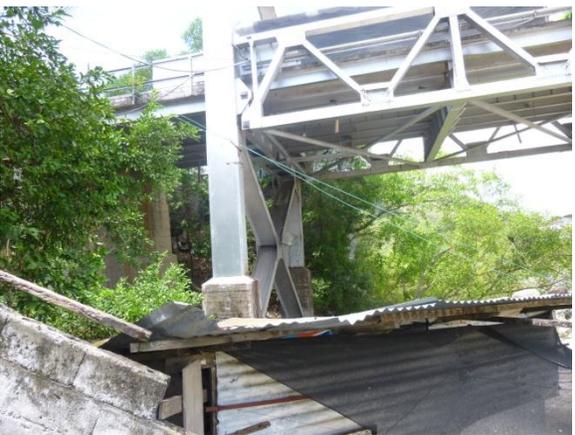
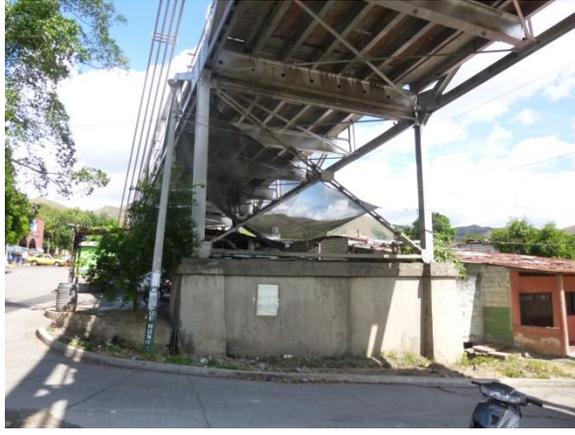
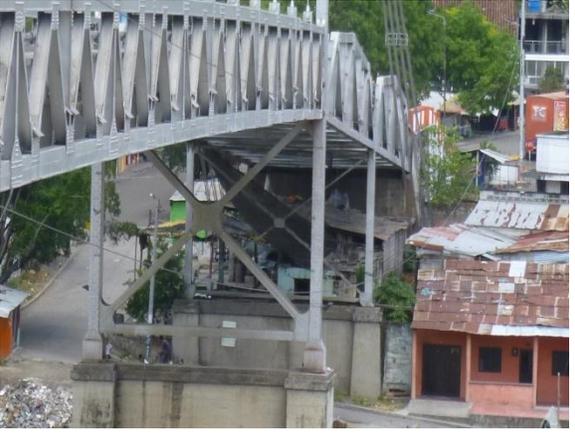
<b>COMPONENTE:</b> <u>Conos / Taludes</u>

No tiene porque en el acceso hay una pila, y en el acceso 2 es un estribo con muro de acompañamiento y el puente termina sobre una calle en puerto Bogotá.

<b>CALIFICACIÓN OBTENIDA EN LA INSPECCIÓN:</b>		0 Sin daño o Daño insignificante			
<b>ACTIVIDADES DE REPARACIÓN Y MANTENIMIENTO</b>					
<b>ID</b>	<b>ACTIVIDAD</b>	<b>UN</b>	<b>CANTIDAD</b>	<b>VR/UNI</b>	<b>VR/ TOTAL</b>

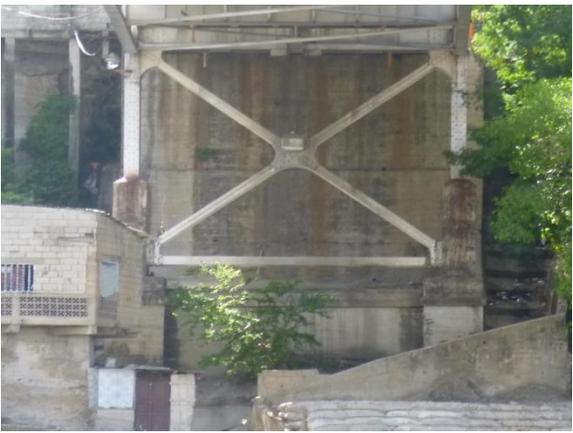
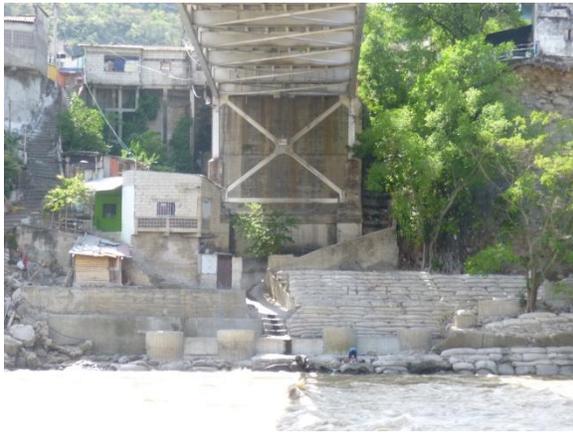
<b>COMPONENTE:</b> <u>Estribos tipo 20 material 21</u>

El puente sólo cuenta con el estribo número dos en el acceso 2 en concreto reforzado el cual está en buen estado.

<b>CALIFICACIÓN OBTENIDA EN LA INSPECCIÓN:</b>			0 Sin daño o Daño insignificante		
<b>ACTIVIDADES DE REPARACIÓN Y MANTENIMIENTO</b>					
<b>ID</b>	<b>ACTIVIDAD</b>	<b>UN</b>	<b>CANTIDAD</b>	<b>VR/UNI</b>	<b>VR/ TOTAL</b>

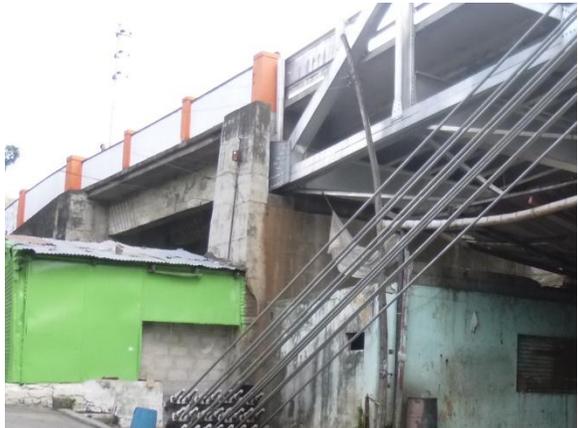
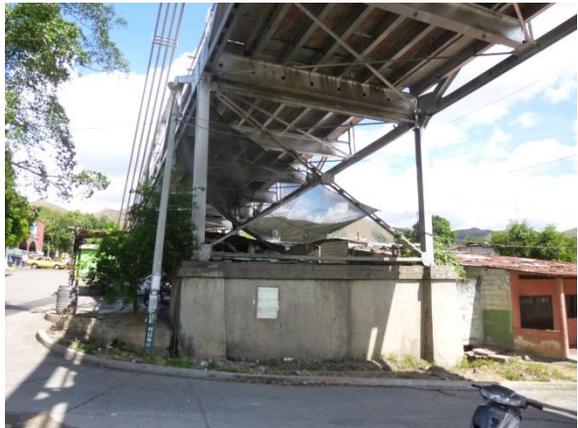
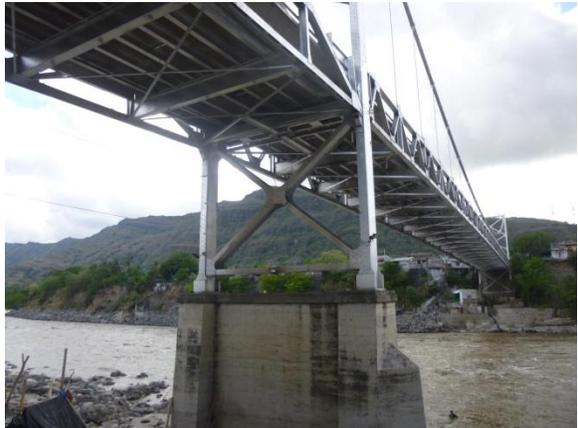
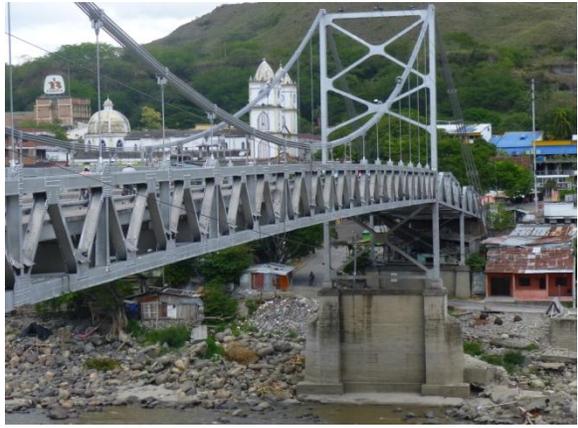
<b>COMPONENTE:</b> <u>Pilas tipo 60;10 material 40</u>

El puente cuenta con 1 pila en concreto reforzado en el apoyo 1 de 4,50m de altura la cual está en buen estado, la pila 2 es mixta, la parte en concreto reforzado tiene 3,40m de altura y luego continúa un pórtico metálico de 6,65m en buen estado, la pila 3 mixta; la parte en concreto reforzado es de 2,15m y la torre metálica del puente colgante tiene una altura de 8,30m hasta la base de la placa de rodadura y continúa la torre hasta completar una altura de 30,00m, la pila 4 también mixta; la parte en concreto tiene 2,65m y fue construida en concreto reforzado, se encuentra en buen estado , continúa la torre de sustentación de los cables para el puente colgante, esta torre hasta la base de la placa de rodadura tiene una altura de 4,85m, donde continúa la torre metálica con una altura total de 20,00m de altura.

<b>CALIFICACIÓN OBTENIDA EN LA INSPECCIÓN:</b>		0 Sin daño o Daño insignificante			
<b>ACTIVIDADES DE REPARACIÓN Y MANTENIMIENTO EN PILAS</b>					
<b>ID</b>	<b>ACTIVIDAD</b>	<b>UN</b>	<b>CANTIDAD</b>	<b>VR/UNI</b>	<b>VR/ TOTAL</b>

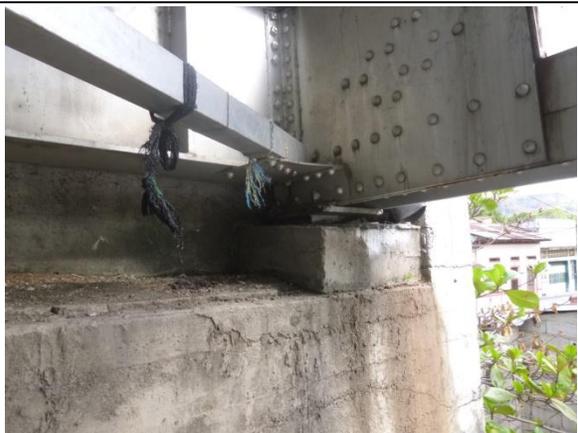
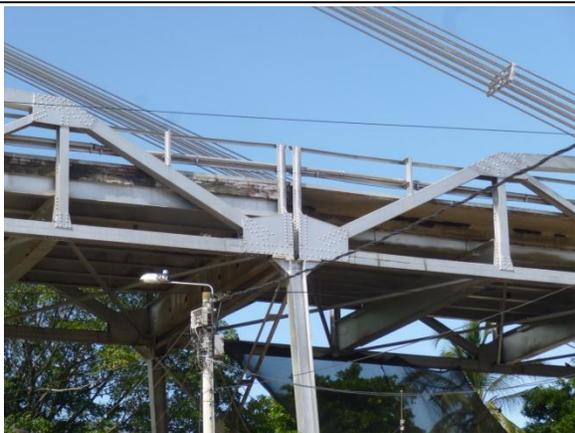
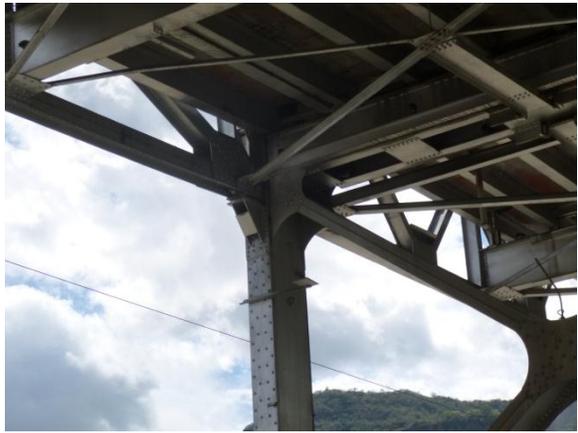
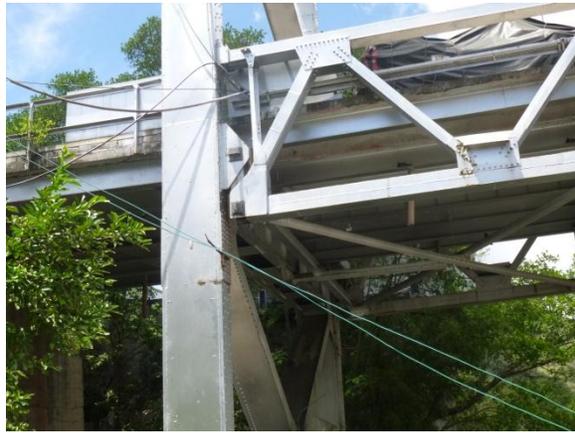
<b>COMPONENTE:</b> <u>Apoyos tipo 10 y 40</u>

El puente cuenta con junta de construcción en el apoyo 1 donde existe pila ubicado en el acceso 1 y en el apoyo 45 donde existe estribo que corresponde al acceso 2 en los apoyos intermedios presenta ejes para apoyo fijo metálico. Todos estos están en buen estado.

<b>CALIFICACIÓN OBTENIDA EN LA INSPECCIÓN:</b>			0 Sin daño o daño insignificante		
<b>ACTIVIDADES DE REPARACIÓN Y MANTENIMIENTO</b>					
<b>ID</b>	<b>ACTIVIDAD</b>	<b>UN</b>	<b>CANTIDAD</b>	<b>VR/UNI</b>	<b>VR/ TOTAL</b>

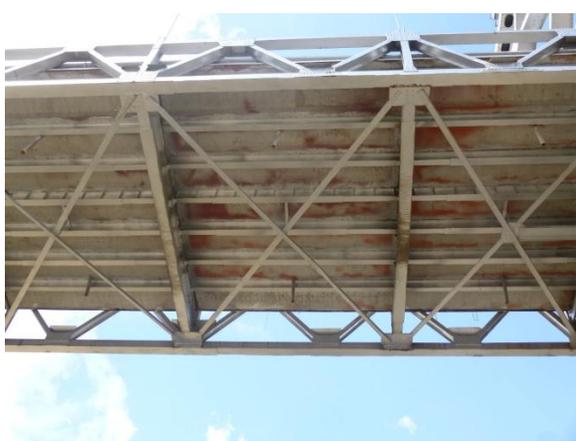
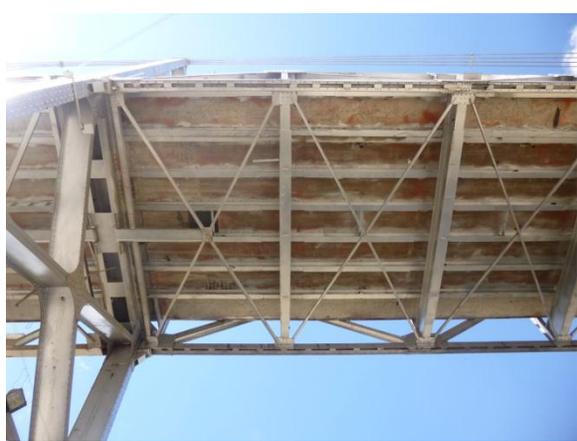
<b>COMPONENTE:</b> <u>Losa material 20</u>

El puente cuenta con una placa en concreto reforzado sobre la estructura metálica, presenta algunas fisuras propias de una estructura rígida sobre apoyos flexibles, requiere mantenimiento rutinario.

<b>CALIFICACIÓN OBTENIDA EN LA INSPECCIÓN:</b>			0 Sin daño o Daño insignificante		
<b>ACTIVIDADES DE REPARACIÓN Y MANTENIMIENTO</b>					
ID	ACTIVIDAD	UN	CANTIDAD	VR/UNI	VR/ TOTAL

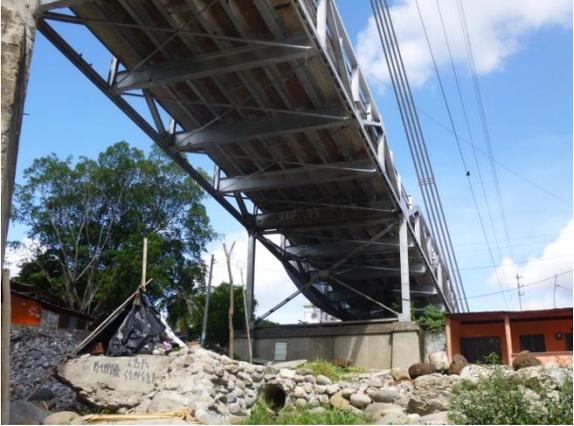
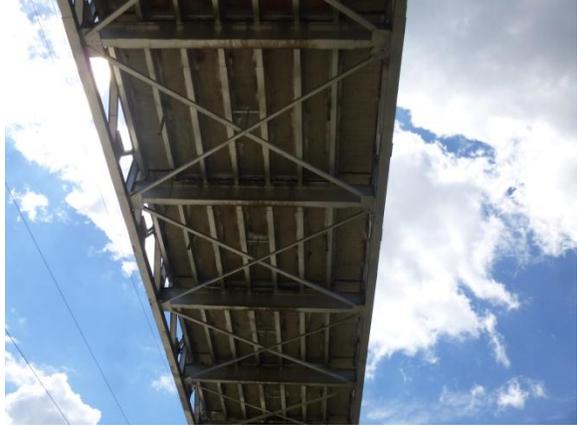
<b>COMPONENTE:</b> <u>Vigas</u>

Toda la estructura que corresponde a vigas, largueros y diafragmas es estructura metálica, las vigas principales que son transversales y están suspendidas en los pendolones que transmiten los esfuerzos a los cables donde cuelga el puente, se encuentran en buen estado, estas sirven de apoyo a las vigas longitudinales que son el apoyo de la placa de concreto que es la superficie de rodadura sobre el puente, todas en buen estado ya que tuvo mantenimiento hace poco.

<b>CALIFICACIÓN OBTENIDA EN LA INSPECCIÓN:</b>			0 Sin daño o Daño insignificante		
<b>ACTIVIDADES DE REPARACIÓN Y MANTENIMIENTO</b>					
<b>ID</b>	<b>ACTIVIDAD</b>	<b>UN</b>	<b>CANTIDAD</b>	<b>VR/UNI</b>	<b>VR/ TOTAL</b>

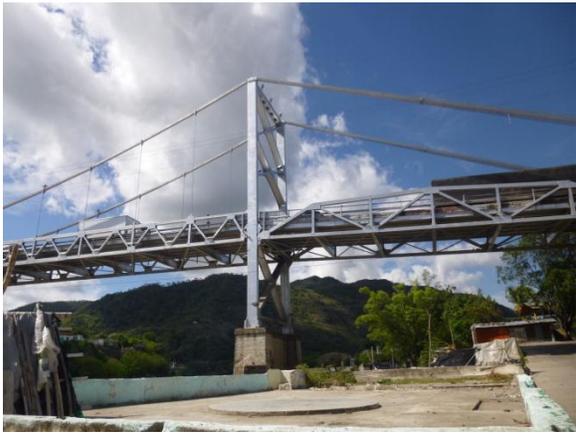
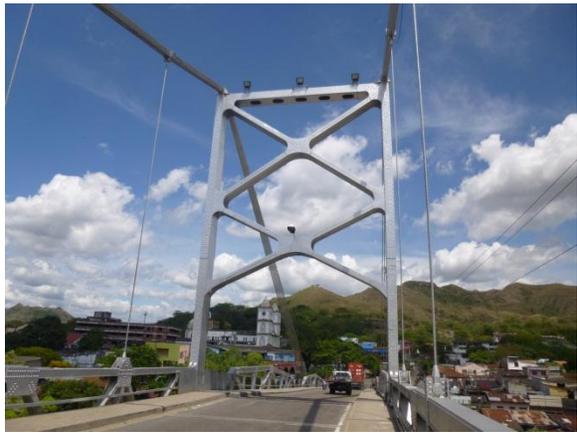
<b>COMPONENTE:</b> <u>Cables/Pendolones/torres/Macizos</u>

Las torres de 30 y 20m de altura, sección cuadrada de 50 \* 50 metálica, los cables de sustentación en cantidad de 24 y los pendolones en cantidad de 20 se encuentran en buen estado.

<b>CALIFICACIÓN OBTENIDA EN LA INSPECCIÓN:</b>			0 Sin daño o Daño insignificante		
<b>ACTIVIDADES DE REPARACIÓN Y MANTENIMIENTO</b>					
<b>ID</b>	<b>ACTIVIDAD</b>	<b>UN</b>	<b>CANTIDAD</b>	<b>VR/UNI</b>	<b>VR/ TOTAL</b>

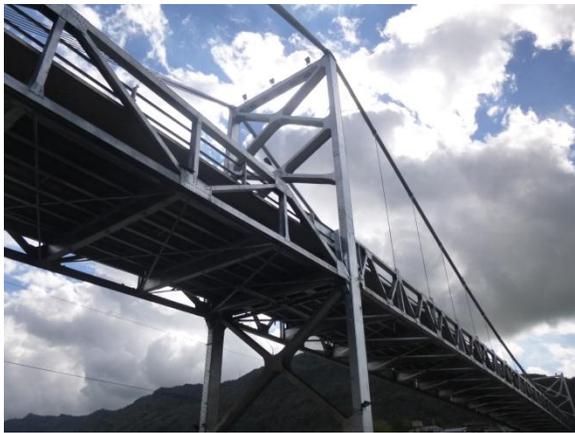
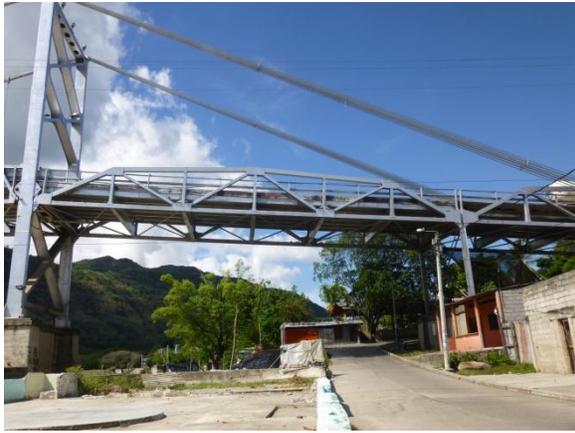
<b>COMPONENTE:</b> <u>Elementos de Armadura</u>

La armadura correspondiente a los puentes 1 y 2 es una cercha metálica en lámina formando tubo rectangular, toda se encuentra en buen estado.

<b>CALIFICACIÓN OBTENIDA EN LA INSPECCIÓN:</b>			0 Sin daño o Daño insignificante		
<b>ACTIVIDADES DE REPARACIÓN Y MANTENIMIENTO</b>					
ID	ACTIVIDAD	UN	CANTIDAD	VR/UNI	VR/ TOTAL

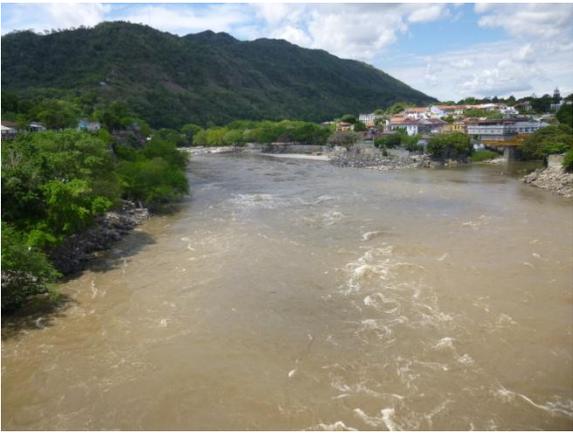
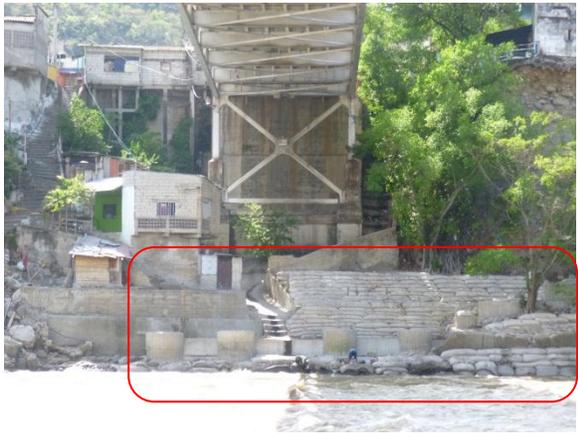
<b>COMPONENTE:</b> <u>Cauce</u>

Debajo de las luces 1 y 2 se encuentra un sector comercial y una vía, la luz tres corresponde al cauce del río Magdalena y la luz 4 es una zona verde en depresión. Actualmente el cauce se muestra sin ningún daño aparente. Sin embargo consideramos importante realizar un estudio hidráulico que determine con exactitud el estado de las obras de protección de ribera por socavación.

<b>CALIFICACIÓN OBTENIDA EN LA INSPECCIÓN:</b>			0 Sin daño o daño insignificante		
<b>ACTIVIDADES DE REPARACIÓN Y MANTENIMIENTO</b>					
<b>ID</b>	<b>ACTIVIDAD</b>	<b>UN</b>	<b>CANTIDAD</b>	<b>VR/UNI</b>	<b>VR/ TOTAL</b>
Z	Estudios y Diseños para protección de socavación del cauce	GL	1,00	5.000.000,0	5.000.000,0
