**ESTUDIO DE INSPECCIÓN E INVENTARIO DE PUENTES DE LA RED NACIONAL
DE CARRETERAS ZONA SUR**

INFORME PUENTE LUIS IGNACIO ANDRADE

24-5008-002.00

HONDA-VILLETA-TOBIAGRANDE- SANTAFÉ DE BOGOTÁ

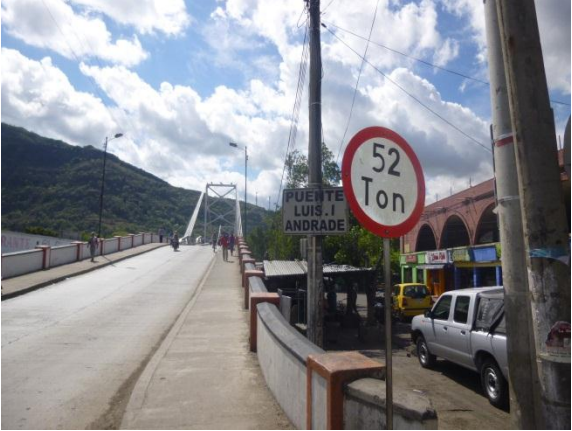
Figura 1 IMAGEN GOOGLE EARTH		Figura 2 IMAGEN GENERAL PUENTE

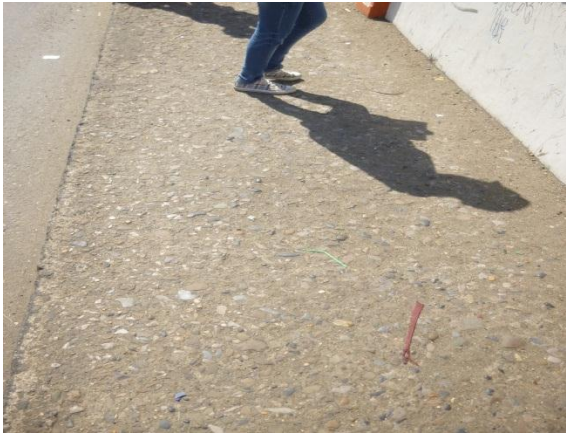
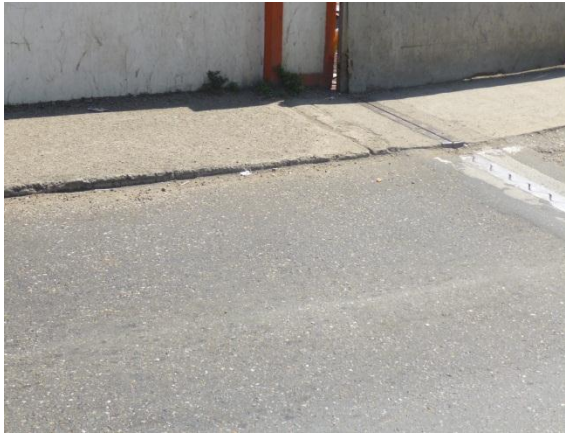
COMPONENTE: <u>Andenes, Bordillos</u>

El puente cuenta con andenes en concreto, se aprecian desgastados, también presenta en lado derecho, fisura transversal de espesor igual a 2mm, por todo su ancho que es de 1,65m.

CALIFICACIÓN OBTENIDA EN LA INSPECCIÓN:			2 Algún daño, reparación necesaria cuando se presente la ocasión. El componente funciona como se diseñó.		
ACTIVIDADES DE REPARACIÓN Y MANTENIMIENTO					
ID	ACTIVIDAD	UN	CANTIDAD	VR/UNI	VR/ TOTAL

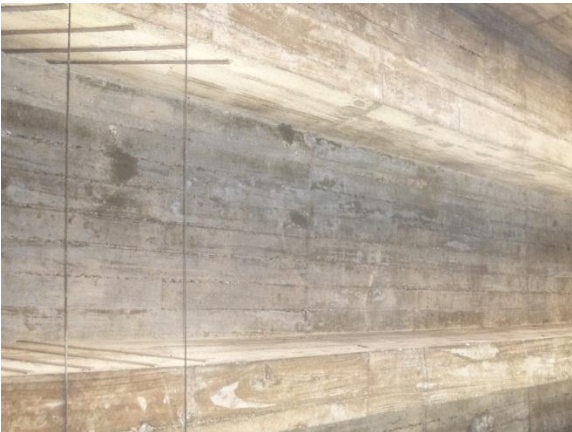
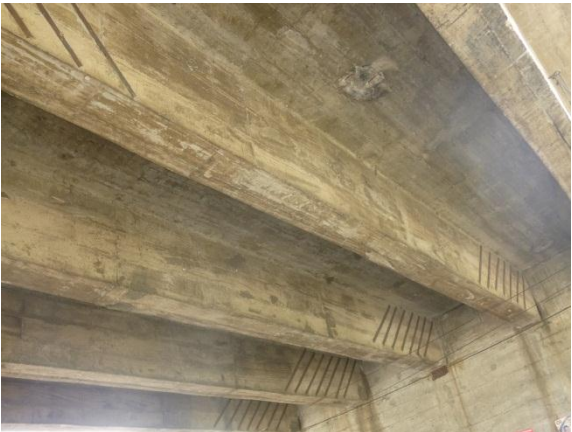
COMPONENTE: <u>Losa tipo 14</u>

La losa se encuentra construida en concreto reforzado, simplemente apoyada, con sección transversal constante, esta posee unos drenes que han sido tapados con la carpeta asfáltica, aunque no afectan la losa ya que el puente posee una inclinación. La losa presenta exposición de acero en la cara inferior de la losa.

CALIFICACIÓN OBTENIDA EN LA INSPECCIÓN:			2 Algún daño, reparación necesaria cuando se presente la ocasión. El componente funciona como se diseñó.		
ACTIVIDADES DE REPARACIÓN Y MANTENIMIENTO					
ID	ACTIVIDAD	UN	CANTIDAD	VR/UNI	VR/ TOTAL
B	Reparación De Concreto	M2	12	115.623,86	1.387.487,00
