**ESTUDIOS DE INSPECCION E INVENTARIO DE PUENTES
DE LA RED NACIONAL DE CARRETERAS
ZONA OCCIDENTE**

**INFORME PUENTE BITACO 25-1901-001.00
PR 60+0542
RUTA 1901 CALI-RUTA 40 (LOBOGUERRERO)
DEPARTAMENTO VALLE**

**INFORME PUENTE BITACO
25-1901-001.00
REGIONAL 25- VALLE
CARRETERA CALI-RUTA 40 (LOBOGUERRERO)**

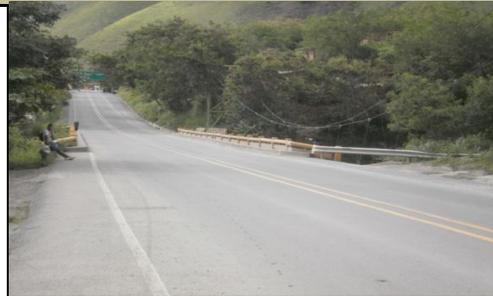
NO EXISTE PLACA DE IDENTIFICACIÓN

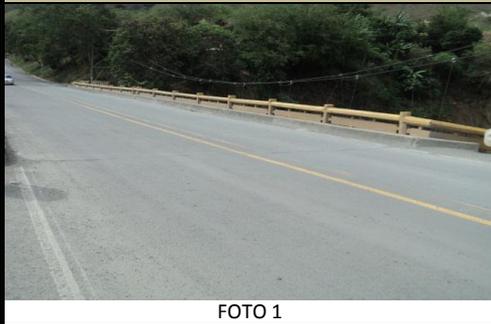
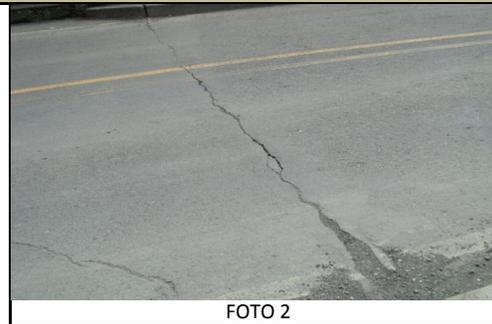
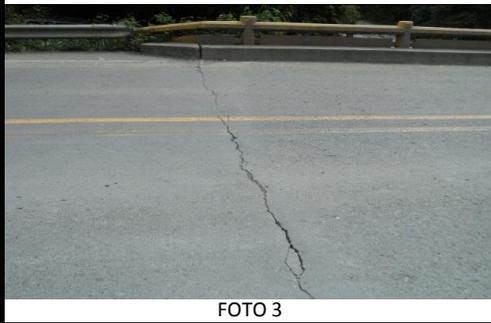
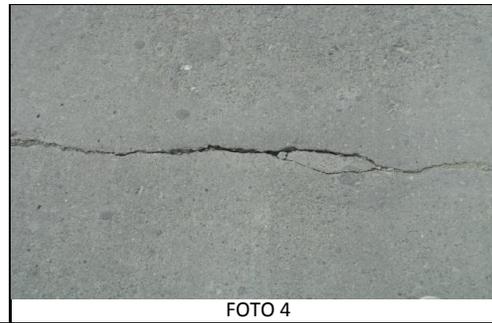
La superficie de rodadura presenta algunos daños como desgaste leve en algunas zonas y grietas en el sector donde deben estar ubicadas las juntas de expansión. La losa de aproximación no se observa, posiblemente esta cubierta por la carpeta asfáltica y los drenes se observan en buen estado. Por otra parte la señalización horizontal presenta desgaste, por lo cual se sugiere realizar la respectiva actividad de mantenimiento.

2 ALGÚN DAÑO, REPARACIÓN NECESARIA CUANDO SE PRESENTE LA OCASIÓN. EL COMPONENTE FUNCIONA COMO SE DISEÑÓ

TIPO	DESCRIPCIÓN	UNIDAD	CANTIDAD	VALOR UNITARIO	VALOR PARCIAL
21	TRATAMIENTO SUPERFICIAL ASFALTICO	8	300	3.703	1.110.900
27	REPARACION DE DEMARCACION	ML	172	20.716	3.563.152
TOTAL INTERVENCIÓN					4.674.052

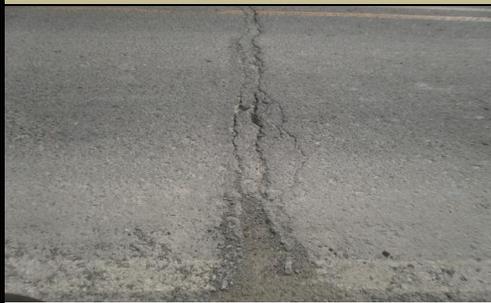
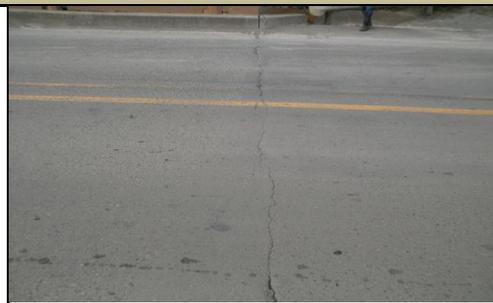
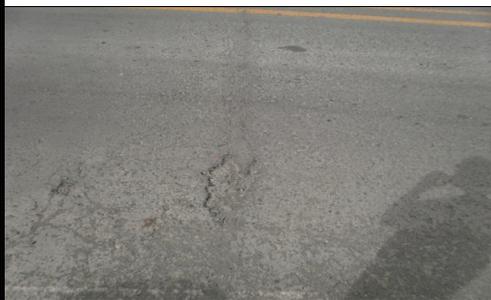
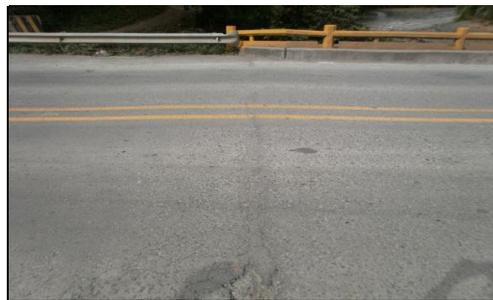
No se observa dispositivo de junta de expansión, si esta existe se encuentra debajo de la carpeta asfáltica. Sin embargo se evidencian filtraciones de agua a través de estas juntas a los estribos lo que permite intuir que el material que se encuentra debajo de la carpeta asfáltica no está funcionando adecuadamente. Se observa en la superficie del puente, grietas pronunciadas en toda la longitud del ancho del mismo en el respectivo lugar de las juntas, con desintegración del asfalto en dichas zonas. Por lo tanto, se recomienda el cambio de junta a una de goma asfáltica.

3 DAÑO SIGNIFICATIVO, REPARACIÓN NECESARIA MUY PRONTO

TIPO	DESCRIPCIÓN	UNIDAD	CANTIDAD	VALOR UNITARIO	VALOR PARCIAL
C	CAMBIO A JUNTA DE GOMA ASFÁLTICA	ML	20	712.894	14.257.880
TOTAL INTERVENCIÓN					14.257.880

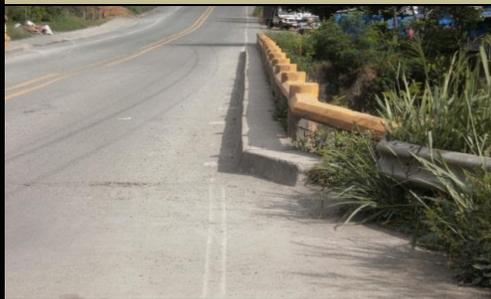
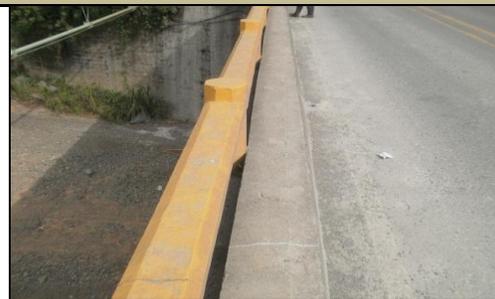
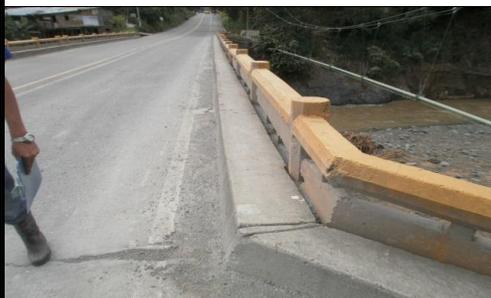
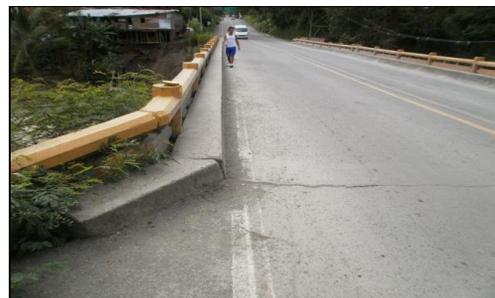
El puente presenta andenes en concreto, se observaron fisuras a lo largo del elemento, sin embargo no es determinante para el desarrollo del mismo. Se recomienda actividades de mantenimiento rutinario como pintura de concreto para los bordillos.

1 DAÑO PEQUEÑO PERO REPARACIÓN NO ES NECESARIA (EXCEPTO MANTENIMIENTO MENOR)

TIPO	DESCRIPCIÓN	UNIDAD	CANTIDAD	VALOR UNITARIO	VALOR PARCIAL
34	PINTURA DE CONCRETO	ML	86	15.455	1.329.130
10	LIMPIEZA	ML	86	2.294	197.284
TOTAL INTERVENCIÓN					1.526.414

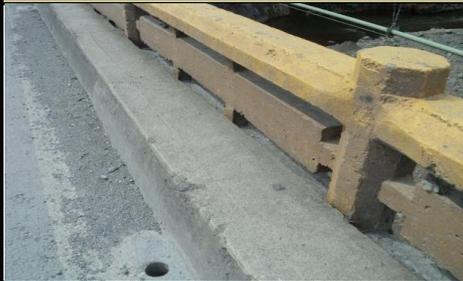
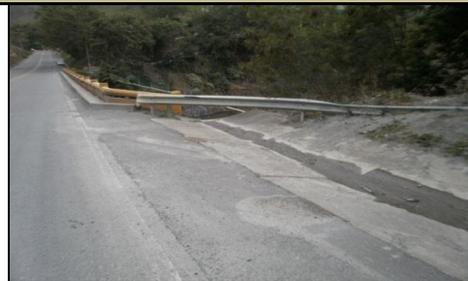
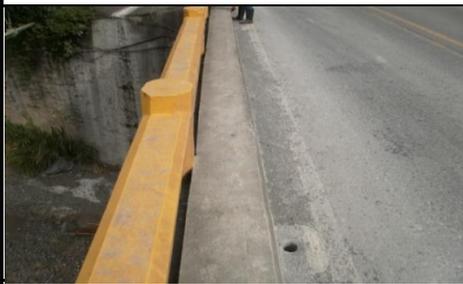
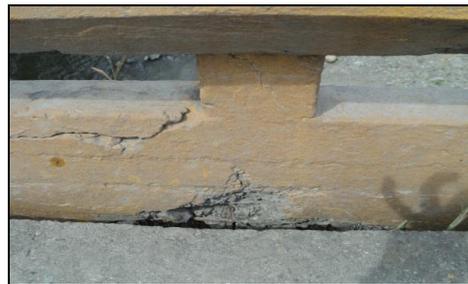
El puente posee barandas de concreto en ambos lados del puente. Las cuales presentan pequeños daños en algunos sitios. Los cuales no son necesarios de reparar inmediatamente, pero se sugiere realizar la respectiva actividad de mantenimiento.

1 DAÑO PEQUEÑO PERO REPARACIÓN NO ES NECESARIA (EXCEPTO MANTENIMIENTO MENOR)

TIPO	DESCRIPCIÓN	UNIDAD	CANTIDAD	VALOR UNITARIO	VALOR PARCIAL
31	TRATAMIENTO SUPERFICIAL DE CONCRETO	ML	2	103.778	207.556
10	LIMPIEZA	ML	86	4.516	388.376
TOTAL INTERVENCIÓN					595.932

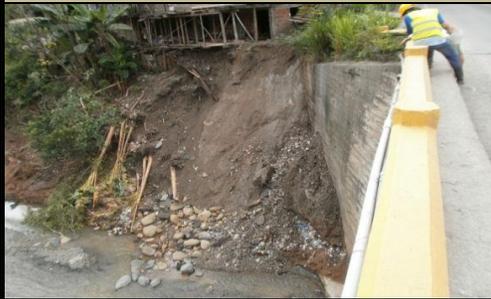
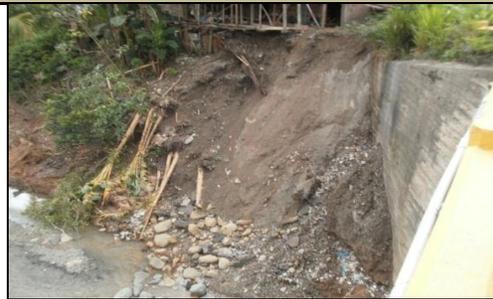
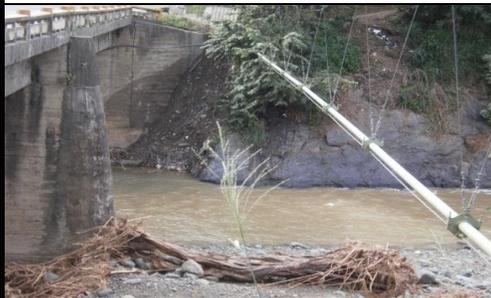
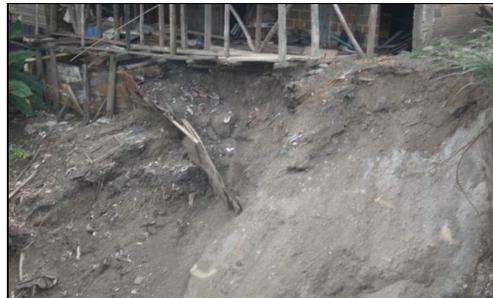
Se presenta desestabilización en el talud que se encuentra en la margen izquierda del acceso de salida, posiblemente causado por un habitante que tiene su vivienda al borde del talud. Por lo cual se recomienda, realizar gestión social para sacar dicho habitante del derecho de la vía. Por otra parte se sugiere realizar una protección a el talud para evitar el desprendimiento del material.

2 ALGÚN DAÑO, REPARACIÓN NECESARIA CUANDO SE PRESENTE LA OCASIÓN. EL COMPONENTE FUNCIONA COMO SE DISEÑÓ

TIPO	DESCRIPCIÓN	UNIDAD	CANTIDAD	VALOR UNITARIO	VALOR PARCIAL
52	PROTECCION DE CONOS Y TALUDES	M2	50	59.079	2.953.950
TOTAL INTERVENCIÓN					2.953.950

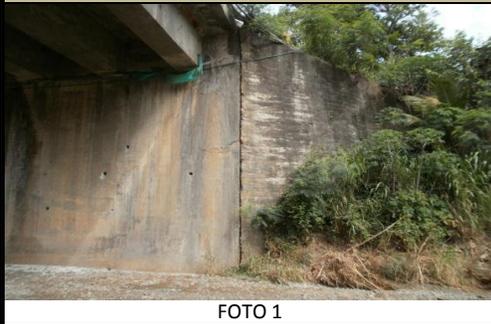
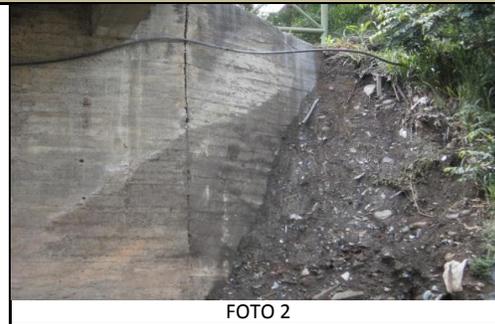
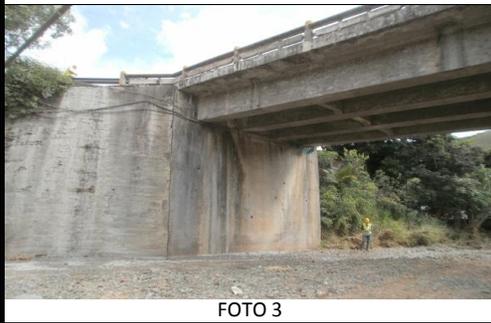
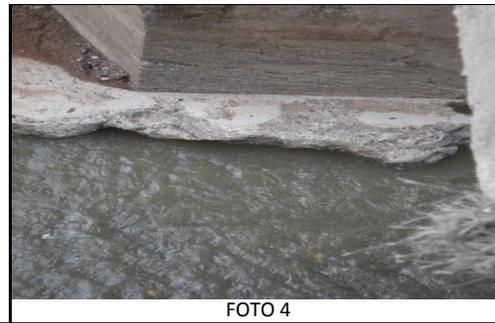
La junta de construcción de la aleta AL1 con el estribo del acceso de entrada tiene una separación de 3 cm. Se observa vegetación cubriendo las aletas, y socavación en el elemento de protección que existe entre el estribo 2 y la aleta AL3, por lo cual se recomienda realizar la reparación del concreto del elemento de protección, e instalar bolsacretos para evitar la extensión de dicha afectación sobre el estribo del acceso de salida y la aleta AL4.

2	ALGÚN DAÑO, REPARACIÓN NECESARIA CUANDO SE PRESENTE LA OCASIÓN. EL COMPONENTE FUNCIONA COMO SE DISEÑÓ
---	---

- La junta de construcción de la aleta AL1 con el estribo tiene una separación de 3 cm, también se observa vegetación cubriendo las aletas. Se observa socavación en el elemento de protección que existe entre el estribo y la aleta AL2, por lo cual se recomienda su reparación, para evitar futuras afectaciones sobre el elemento.

TIPO	DESCRIPCIÓN	UNIDAD	CANTIDAD	VALOR UNITARIO	VALOR PARCIAL
30	REPARACION DE CONCRETO	M3	5	973.926	4.869.630
37	COLOCACION DE BOLSACRETO	M3	15	677.214	10.158.210
10	LIMPIEZA	M2	60	10.755	645.300
TOTAL INTERVENCIÓN					15.673.140

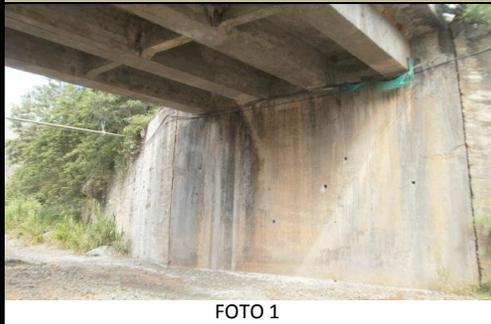
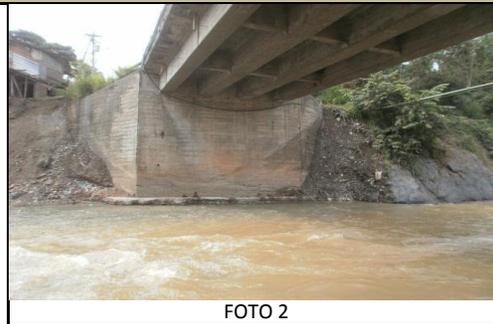
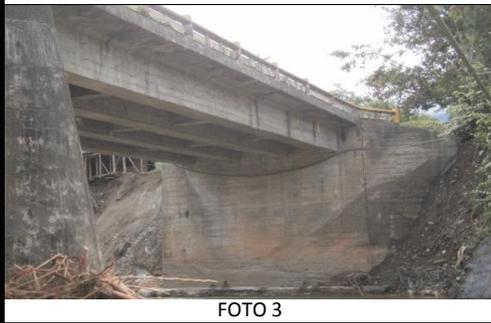
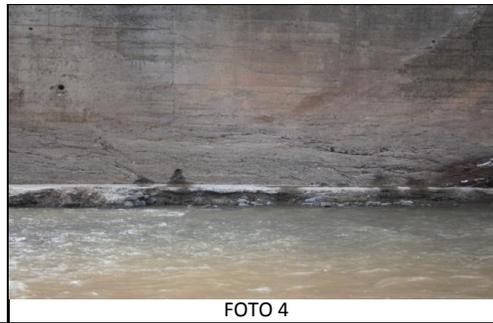
El puente presenta estribos con aletas independientes, se observa afectación en el concreto de reparación (recalce) realizado anteriormente al cimiento del estribo. Se sugiere su reparación. Se observan suciedades por lavado diferencial, por filtraciones de agua escorrentía a través de las juntas de expansión del puente. Se hace necesaria la limpieza de los estribos después de la debida intervención de las juntas.

3 DAÑO SIGNIFICATIVO, REPARACIÓN NECESARIA MUY PRONTO

TIPO	DESCRIPCIÓN	UNIDAD	CANTIDAD	VALOR UNITARIO	VALOR PARCIAL
B	ENCAMISADO DE CONCRETO REFORZADO PARA PROTECCION	M2	15	665.984	9.989.760
TOTAL INTERVENCIÓN					9.989.760

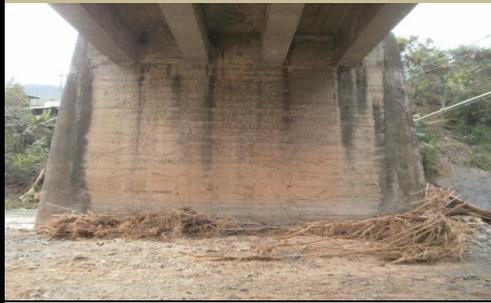
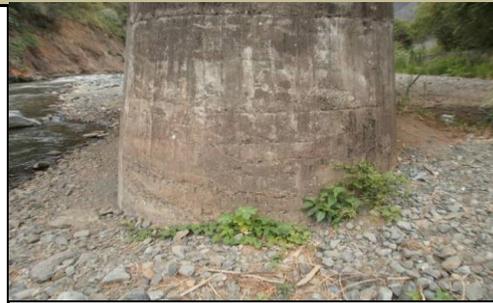
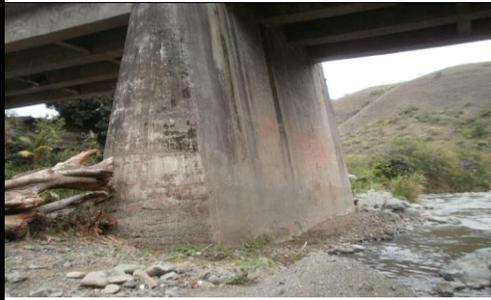
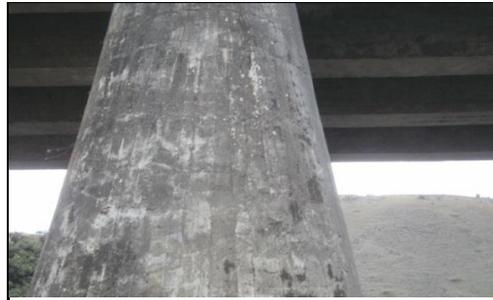
Se observa una pila sólida de 8.60 m de altura aproximada; las cual presenta colmatación en algunas zonas, pero no son daños significativos que afecten la estabilidad del puente. Se evidencia vegetación y filtración de agua por la junta central del puente, se solicita limpieza, mantenimiento y mejoramiento de la capa de asfalto protectora de la junta.

0 SIN DAÑO O DAÑO INSIGNIFICANTE

TIPO	DESCRIPCIÓN	UNIDAD	CANTIDAD	VALOR UNITARIO	VALOR PARCIAL
10	LIMPIEZA	M2	60	26.856	1.611.360
TOTAL INTERVENCIÓN					1.611.360

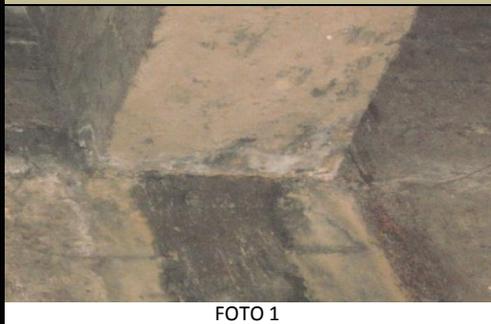
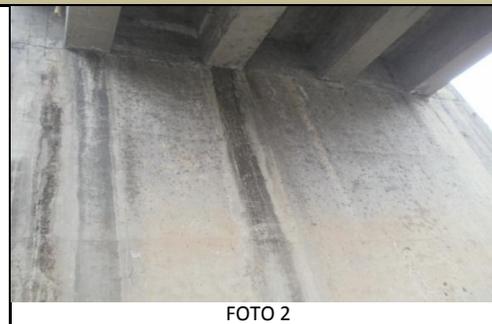
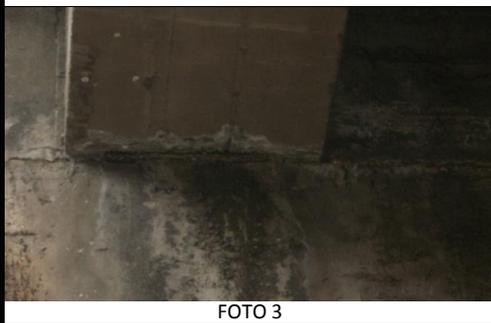
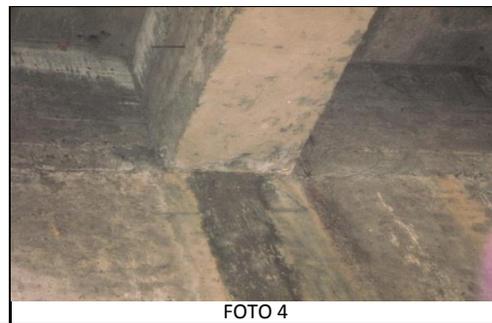
Vigas simplemente apoyadas en ambos extremos directamente sobre los estribos y pilas, en general se observan en buen estado al igual que su zona de influencia, se hace necesario labores de limpieza y evitar las filtraciones de agua por las juntas de expansión.

0 SIN DAÑO O DAÑO INSIGNIFICANTE

TIPO	DESCRIPCIÓN	UNIDAD	CANTIDAD	VALOR UNITARIO	VALOR PARCIAL
10	LIMPIEZA	UND	12	31.191	374.292
TOTAL INTERVENCIÓN					374.292

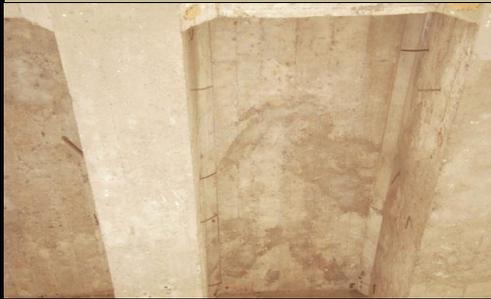
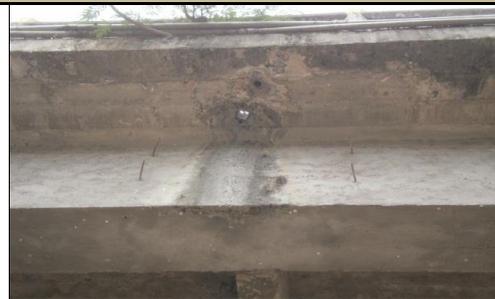
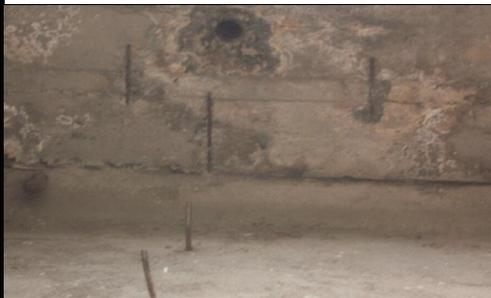
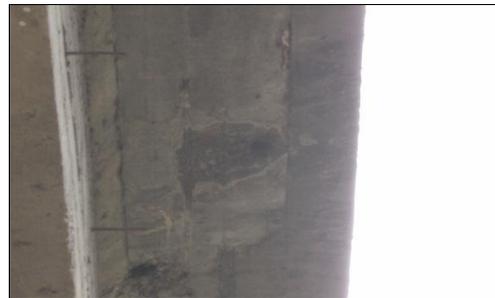
El puente presenta una losa en concreto, soportadas por vigas en concreto. Se observan en el área del voladizo filtraciones; por lo tanto, es necesario que sean prolongados los drenes de la misma, para evitar afectaciones en los demás elementos de la subestructura como la losa y las vigas longitudinales.

3 DAÑO SIGNIFICATIVO, REPARACIÓN NECESARIA MUY PRONTO

- Las filtraciones observadas en el área del voladizo de la losa, son producidas por los drenes de la misma, por lo cual se recomienda la reparación de los mismos.

TIPO	DESCRIPCIÓN	UNIDAD	CANTIDAD	VALOR UNITARIO	VALOR PARCIAL
E	REPARACION DE DRENES	UND	16	74.147	1.186.352
10	LIMPIEZA	M2	20	32.198	643.960
TOTAL INTERVENCIÓN					1.830.312

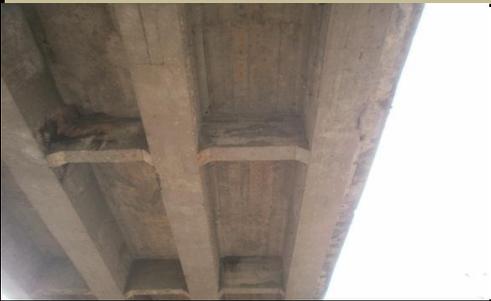
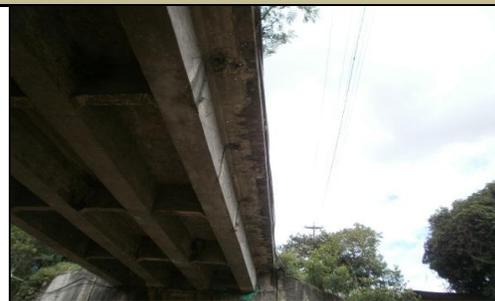
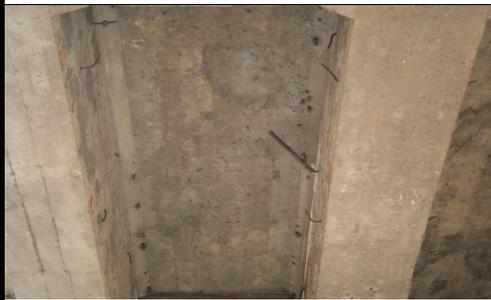
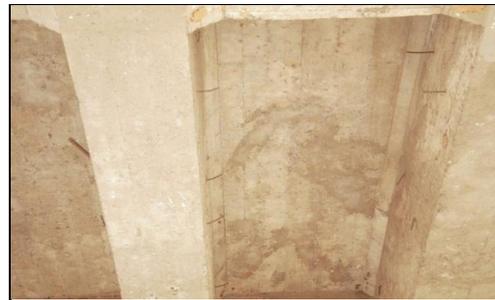
El puente presenta un sistema de 4 vigas longitudinales en concreto reforzado y vigas-riostras en concreto reforzado, estas se encuentran simplemente apoyadas directamente tanto en estribos como en pilas. Las vigas se encuentran en buen estado, no presenta daños que comprometan la estabilidad o vida útil del elemento estructural, por tanto no requieren de ningún tipo de intervención. Las vigas transversales o vigas cabezales se encuentran con algunas suciedades por el ingreso de aguas escorrentía atreves de las juntas, requieren de labores de mantenimiento.

0 SIN DAÑO O DAÑO INSIGNIFICANTE

TIPO	DESCRIPCIÓN	UNIDAD	CANTIDAD	VALOR UNITARIO	VALOR PARCIAL
10	LIMPIEZA	M2	20	32.198	643.960
TOTAL INTERVENCIÓN					643.960

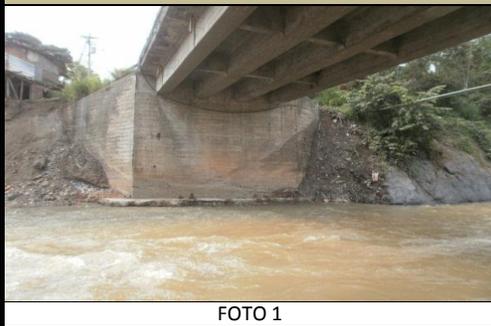
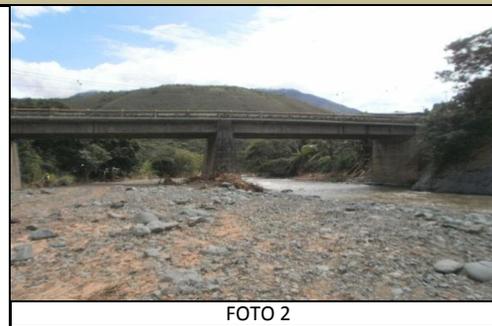
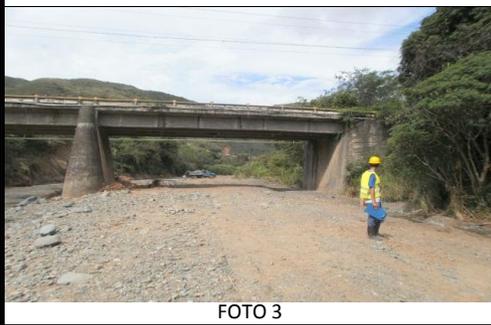
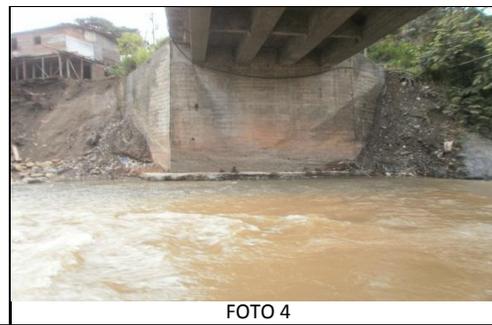
El Puente cruza un río denominado Río Bitaco, el cual esta afectando la protección (recalce) realizado al estribo de la margen derecha y la aleta AL3. Por lo tanto es necesario la instalación de gaviones para evitar que se prolonguen los daños a dichos elementos.

3 DAÑO SIGNIFICATIVO, REPARACIÓN NECESARIA MUY PRONTO

TIPO	DESCRIPCIÓN	UNIDAD	CANTIDAD	VALOR UNITARIO	VALOR PARCIAL
D	GAVIONES	M3	50	111.041	5.552.050
TOTAL INTERVENCIÓN					5.552.050

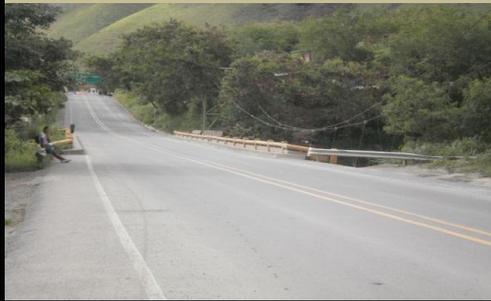
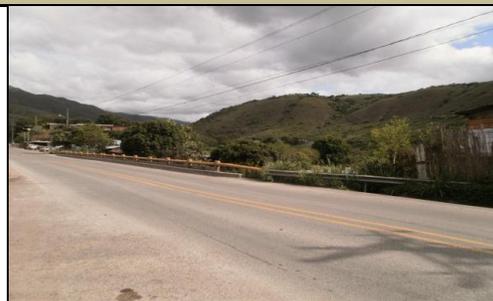
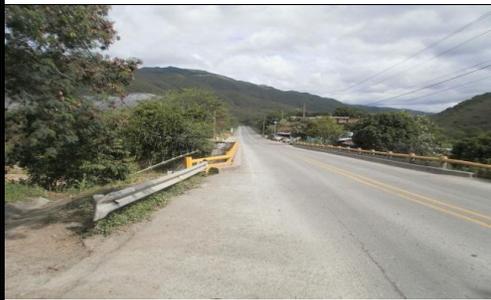
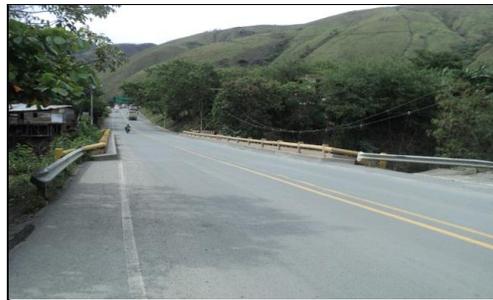
No existe ninguna tipo de señal vertical preventiva, reglamentaria ni informativa, se recomienda la instalación de señales verticales preventiva de aproximación a "Puente Angosto" y de "Peso Máximo Total Permitido". Al igual que una señal reglamentaria de velocidad máxima en la vía, y otra informativa con el nombre del puente o cauce que salva, dichas señales deberán ser instaladas en ambos sentidos de la vía.

1 DAÑO PEQUEÑO PERO REPARACIÓN NO ES NECESARIA (EXCEPTO MANTENIMIENTO MENOR)

TIPO	DESCRIPCIÓN	UNIDAD	CANTIDAD	VALOR UNITARIO	VALOR PARCIAL
92	COLOCACION SEÑAL	UND	8	158.691	1.269.528
TOTAL INTERVENCIÓN					1.269.528

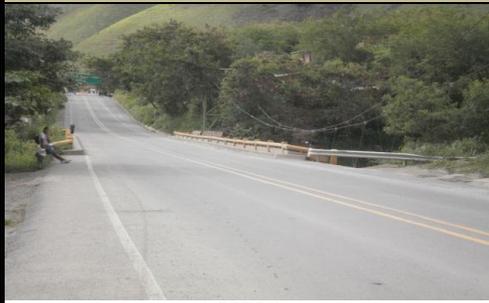
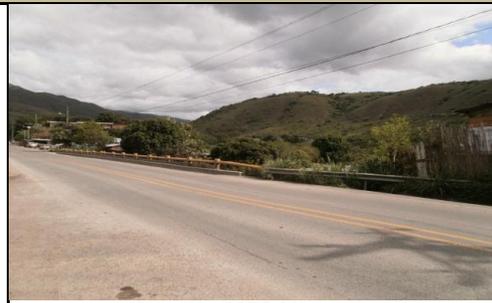
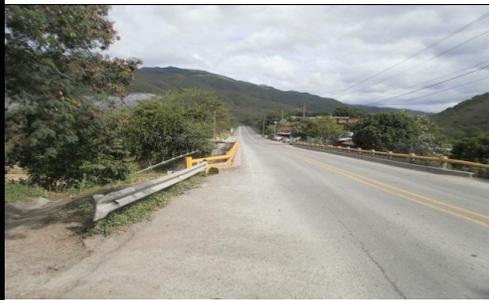
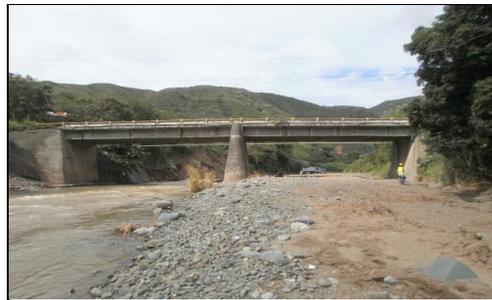
El puente en su componente general se ha calificado con 3 (daño significativo, reparación necesaria muy pronto). Debido a que algunos componentes del puente como son las juntas, la losa, el estribo y el cauce; se encuentran con algunos daños de consideración y requieren pronta intervención. Dicha calificación es determinada por la losa, ya que este elemento es fundamental para el desarrollo de la estructura.

3 DAÑO SIGNIFICATIVO, REPARACIÓN NECESARIA MUY PRONTO
