**ESTUDIOS DE INSPECCION E INVENTARIO DE PUENTES
DE LA RED NACIONAL DE CARRETERAS
ZONA OCCIDENTE**

**INFORME PUENTE SAMECO IZQUIERDO 25-23011-001.00
PR 0+0230
RUTA 23011 CALI - VIJES - MEDIACANOA
DEPARTAMENTO VALLE**

**INFORME PUENTE SAMECO IZQUIERDO
25-23011-001.00
REGIONAL 25 - VALLE
CARRETERA CALI - VIJES - MEDIACANOA**

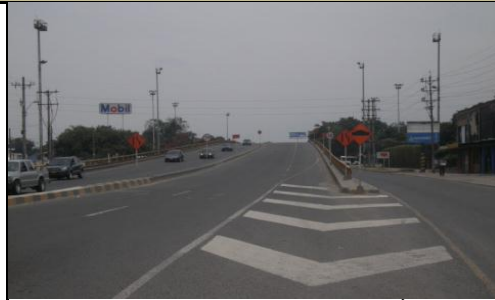
NO EXISTE PLACA DE IDENTIFICACIÓN

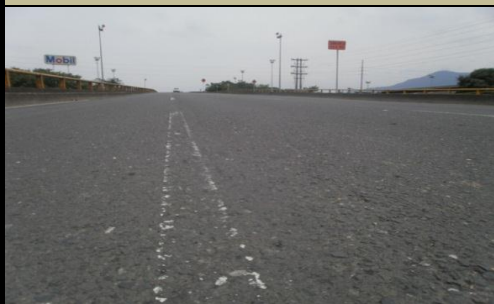
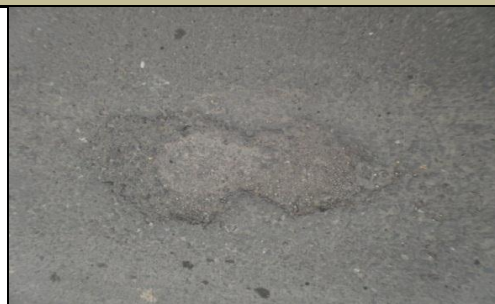
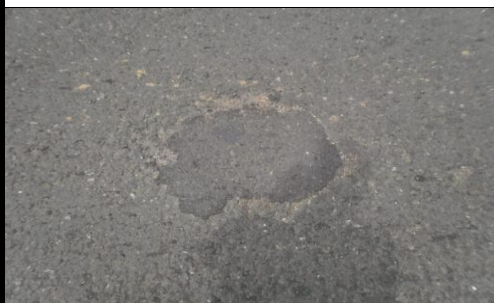
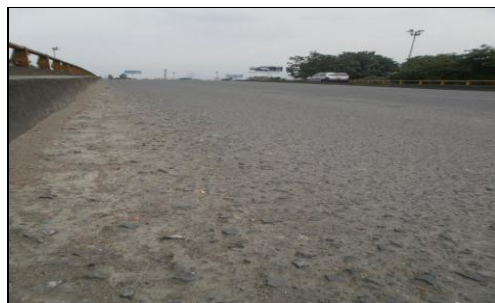
La superficie del puente presenta una carpeta asfáltica con desgaste leve y pequeños baches en algunas zonas. Se sugiere realizar la respectiva actividad de mantenimiento para evitar el avance de los daños. No se aprecian daños en la zona de losas de aproximación, por tanto su funcionamiento es correcto. No se cuenta con drenes pero se tiene sumideros a agua superficial en buen estado en los accesos al puente. Se observa deficiencia en la demarcación pero sin culminar su vida útil, por tanto no es necesario su intervención.

1	DAÑO PEQUEÑO PERO REPARACIÓN NO ES NECESARIA (EXCEPTO MANTENIMIENTO MENOR)
---	--

TIPO	DESCRIPCIÓN	UNIDAD	CANTIDAD	VALOR UNITARIO	VALOR PARCIAL
21	TRATAMIENTO SUPERFICIAL ASFALTICO	M2	100	3.703	370.300
27	REPARACION DE DEMARCACION	ML	1.720	20.716	35.631.520
TOTAL INTERVENCIÓN					36.001.820

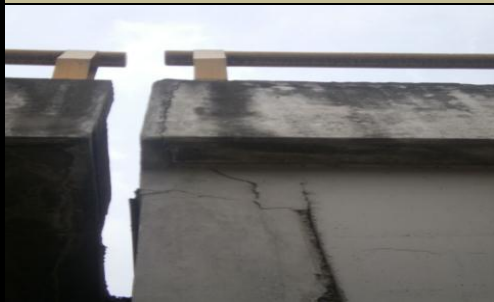
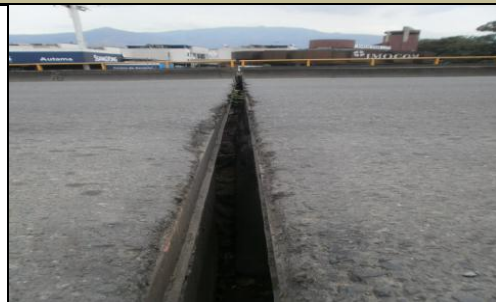
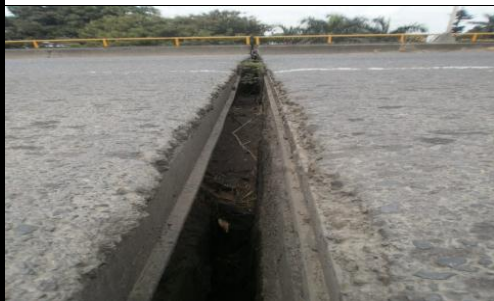
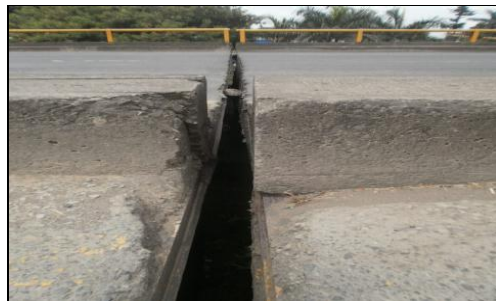
En el puente no se observan dispositivos de juntas de expansión, las juntas se encuentran extremadamente abiertas, permitiendo todo el paso del agua escurriéndola y provocando vibraciones en el puente con el pasar de los carros por la juntas, se debe reparar el dispositivo de junta, por la longitud de apertura que supera los 15 cm se deben construir juntas metálicas.

4 DAÑO GRAVE, REPARACIÓN NECESARIA INMEDIATAMENTE

- En el puente no se observan juntas de expansión, posiblemente por el desgaste al que se ve expuesto el elemento. lo cual puede generar infiltración en algunos elementos de la subestructura como los estribos. Se sugiere realizar las respectivas actividades de reparación como el cambio del elemento a goma asfáltica, para prevenir afectaciones en los demás elementos de la estructura.

TIPO	DESCRIPCIÓN	UNIDAD	CANTIDAD	VALOR UNITARIO	VALOR PARCIAL
B	CAMBIO DE JUNTA DE ACERO	ML	22	1.401.435	30.831.570
TOTAL INTERVENCIÓN					30.831.570

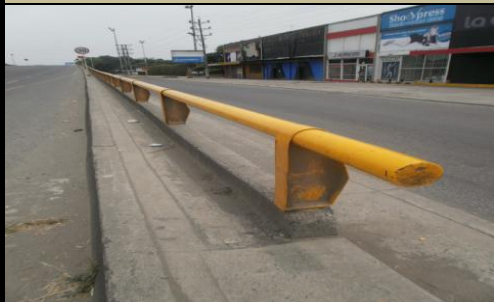
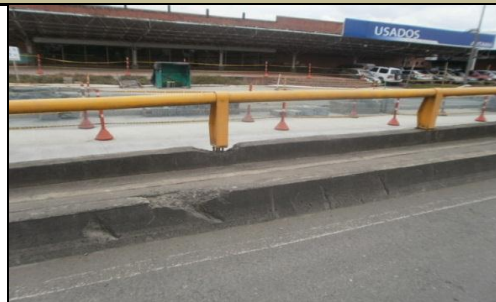
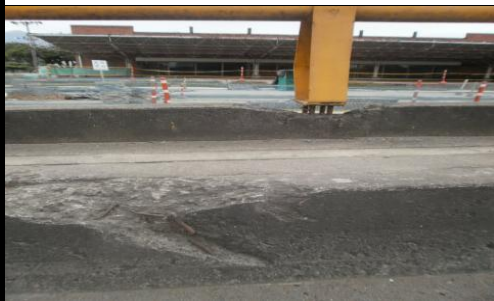
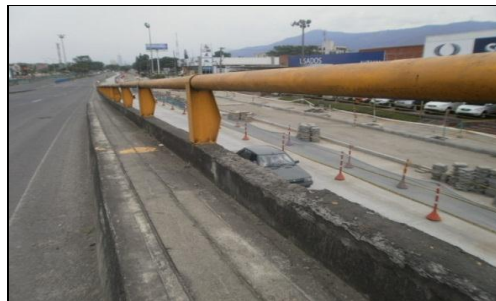
El puente presenta un andén en concreto de 60 cm de ancho sobre la margen izquierda y un separador central de 60 cm de ancho. El bordillo del andén se observa con el acero a la vista en algunos sitios, posiblemente ocasionado por impactos. Se sugiere realizar las respectivas actividades de mantenimiento para evitar afectaciones a futuro en el elemento.

1	DAÑO PEQUEÑO PERO REPARACIÓN NO ES NECESARIA (EXCEPTO MANTENIMIENTO MENOR)
---	--

TIPO	DESCRIPCIÓN	UNIDAD	CANTIDAD	VALOR UNITARIO	VALOR PARCIAL
30	REPARACION DE CONCRETO	ML	20	91.497	1.829.940
TOTAL INTERVENCIÓN					1.829.940

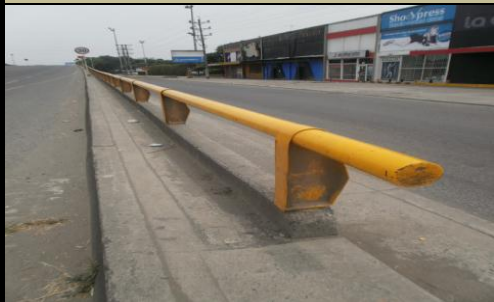
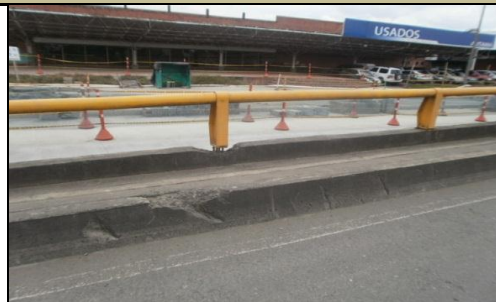
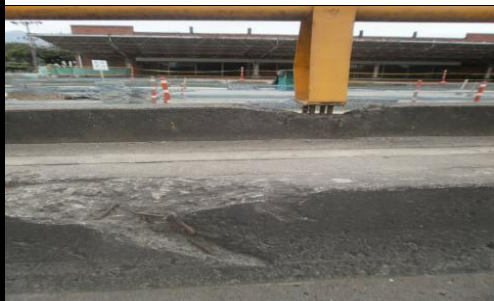
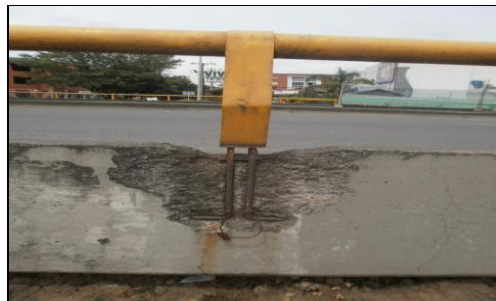
El puente tiene sobre la margen izquierda barandas con pasamanos metálicos y pilastras metálicas. En la margen izquierda la pilastra numero tres se observa los pernos de unión al bordillo, por lo cual se recomienda su reparación.

2	ALGÚN DAÑO, REPARACIÓN NECESARIA CUANDO SE PRESENTE LA OCASIÓN. EL COMPONENTE FUNCIONA COMO SE DISEÑÓ
---	---

TIPO	DESCRIPCIÓN	UNIDAD	CANTIDAD	VALOR UNITARIO	VALOR PARCIAL
30	REPARACION DE CONCRETO	ML	5	293.813	1.469.065
TOTAL INTERVENCIÓN					1.469.065

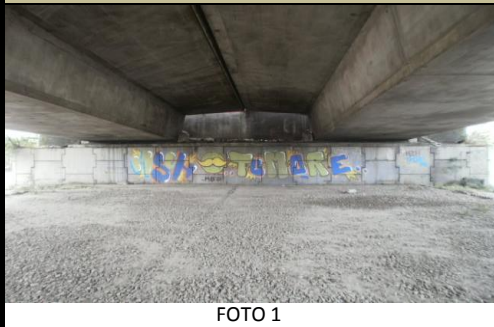
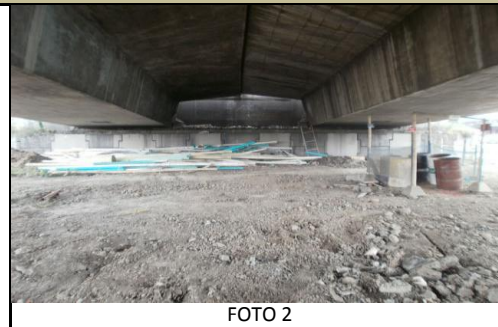
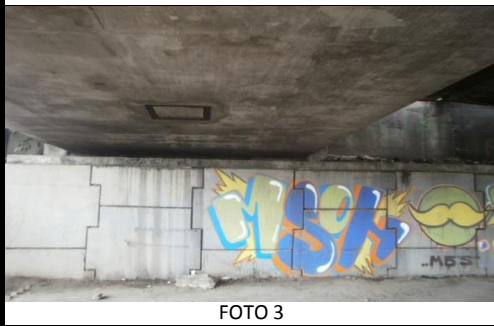
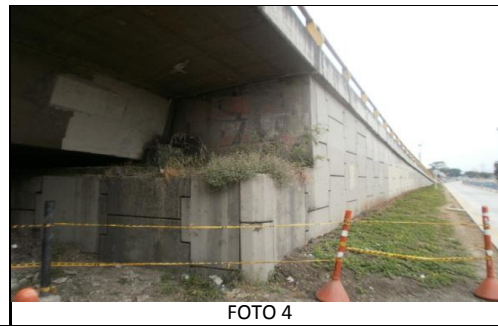
Los estribos están contruidos en concreto reforzado, en los cuales están no se aprecia ningún problema estructural, estos están cubiertos por losas prefabricadas las cuales en las cuales se observan suciedades por lavado diferencial, por filtraciones de agua escorrentía a través de las juntas de expansión del puente. Se hace necesaria la limpieza de los estribos después de la debida intervención de las juntas. No se aprecian problemas sobre el concreto.

0 SIN DAÑO O DAÑO INSIGNIFICANTE

TIPO	DESCRIPCIÓN	UNIDAD	CANTIDAD	VALOR UNITARIO	VALOR PARCIAL
10	LIMPIEZA	M2	45	11.699	526.455
TOTAL INTERVENCIÓN					526.455

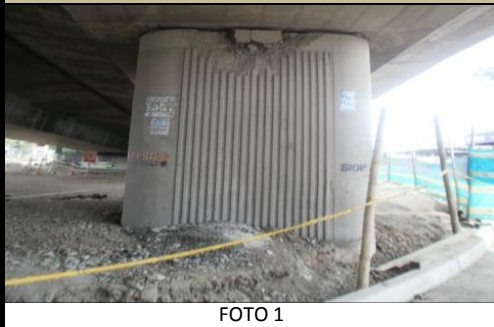
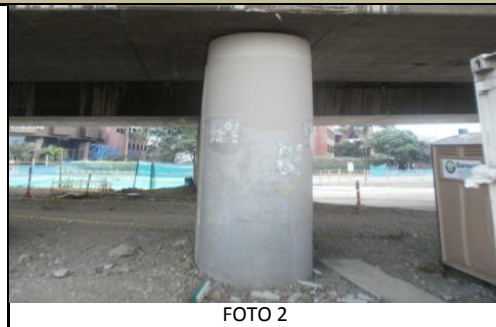
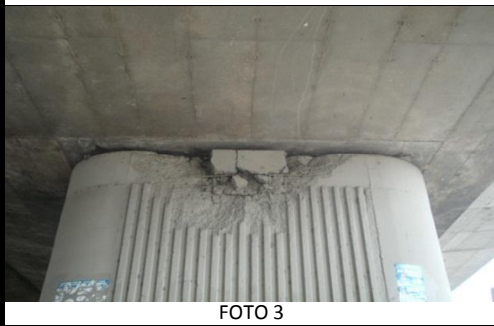
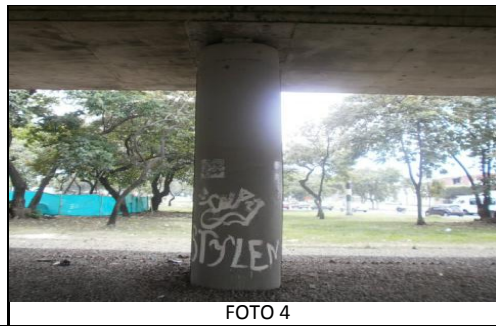
Se observan pilas construidas en concreto. En el acceso de salida entre la luz 4 y 5 se observa daños en el concreto con acero de refuerzo expuesto en la parte superior de la pila posiblemente por las obras del MIO. Se observa material de construcción sobre el acceso de entrada se recomienda realizar las respectivas actividades de mantenimiento. Este tipo de daños se dan debido a sobrefuerzos en el concreto.

3 DAÑO SIGNIFICATIVO, REPARACIÓN NECESARIA MUY PRONTO

- Se observan pilas construidas en concreto. En el acceso de salida entre la luz 4 y 5 se observa daños en el concreto con acero de refuerzo expuesto en la parte superior de la pila posiblemente por sobrefuerzos en el concreto, se deben realizar actividades de reparación debido a que es un elemento de importancia en la estabilidad del puente.

TIPO	DESCRIPCIÓN	UNIDAD	CANTIDAD	VALOR UNITARIO	VALOR PARCIAL
A	REPARACION DE CONCRETO	M2	3	1.066.417	3.199.251
TOTAL INTERVENCIÓN					3.199.251

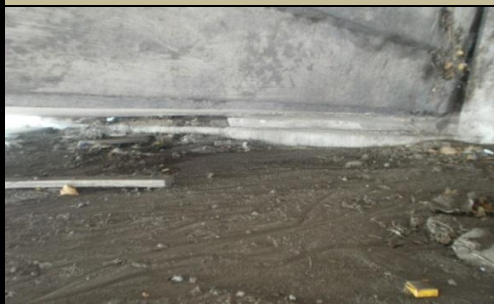
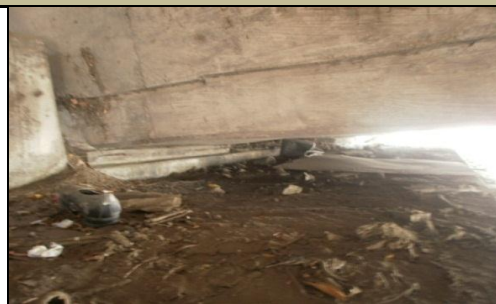
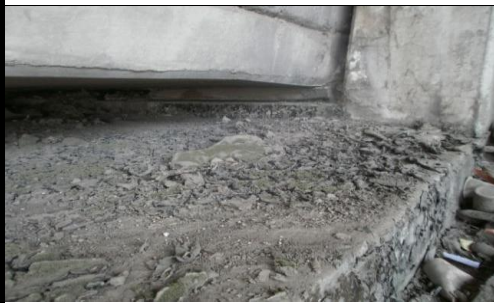
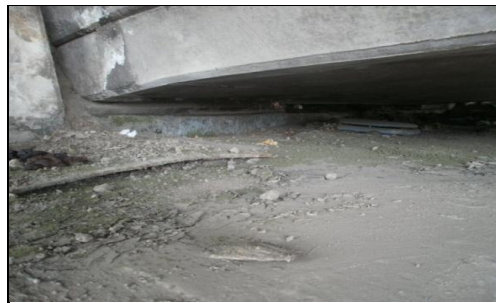
Vigas en cajón simplemente apoyadas en ambos extremos sobre placas de neopreno, en general se observan en buen estado, se hace necesario labores de limpieza y evitar las filtraciones de agua por las juntas de expansión.

0 SIN DAÑO O DAÑO INSIGNIFICANTE

TIPO	DESCRIPCIÓN	UNIDAD	CANTIDAD	VALOR UNITARIO	VALOR PARCIAL
10	LIMPIEZA	UND	12	31.191	374.292
TOTAL INTERVENCIÓN					374.292

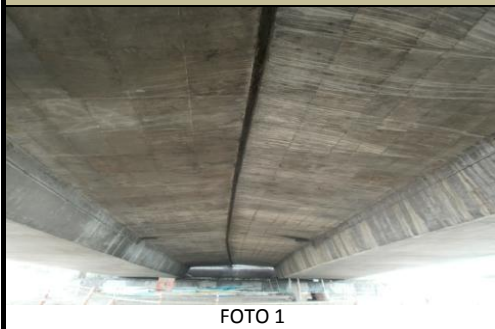
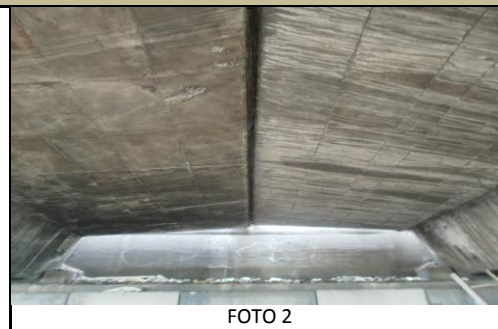
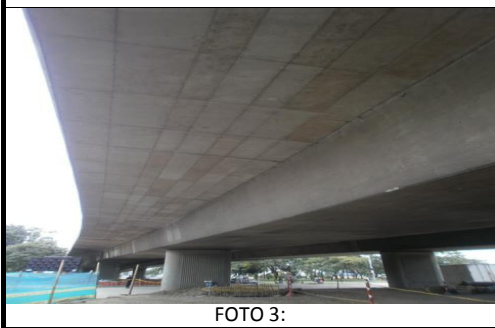
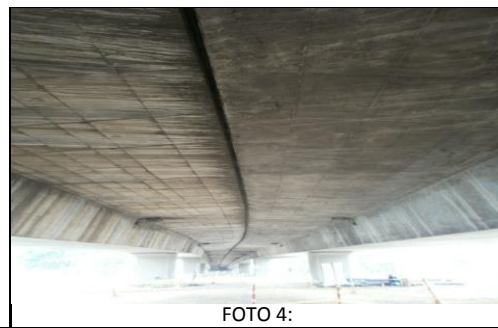
El puente presenta una losa en concreto, soportada por una viga longitudinal en cajón, presentando manchas por eflorescencias en algunos sitios. Se sugiere realizar la respectiva actividad de mantenimiento para evitar daños estructurales a futuro. Además actividades de limpieza.

1 DAÑO PEQUEÑO PERO REPARACIÓN NO ES NECESARIA (EXCEPTO MANTENIMIENTO MENOR)

TIPO	DESCRIPCIÓN	UNIDAD	CANTIDAD	VALOR UNITARIO	VALOR PARCIAL
30	REPARACION DE CONCRETO	ML	20	338.623	6.772.460
10	LIMPIEZA	M2	150	32.198	4.829.700
TOTAL INTERVENCIÓN					11.602.160

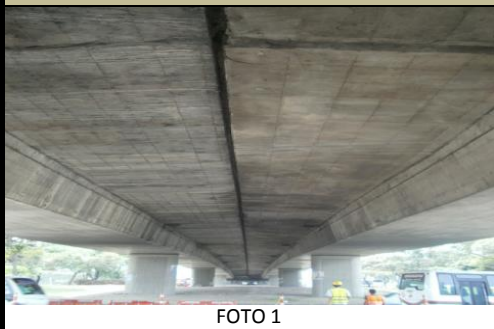
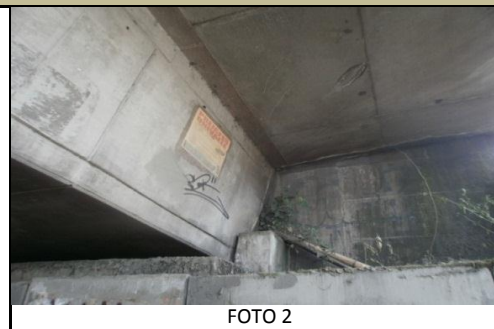
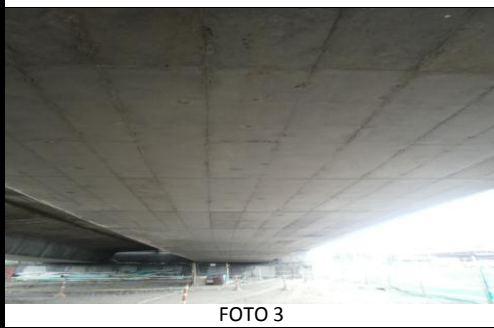
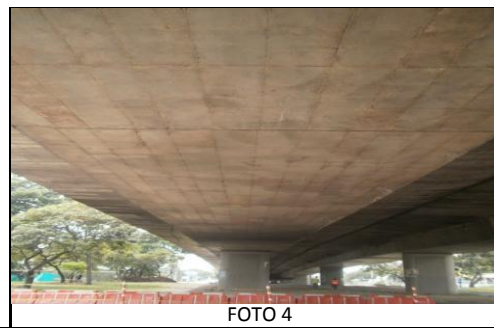
El puente presenta una viga longitudinal en cajón construida en concreto. Presentando grietas a lo largo de todo el elemento, lo cual puede afectar la estabilidad del puente. Se sugiere realizar una inspección especial, para determinar el grado de afectación del elemento, y realizar su respectiva reparación.

3	DAÑO SIGNIFICATIVO, REPARACIÓN NECESARIA MUY PRONTO
---	---

- El puente presenta una viga longitudinal en cajón construida en concreto. Presentando grietas a lo largo de todo el elemento, lo cual puede afectar la estabilidad del puente. Se sugiere realizar una inspección especial, para determinar el grado de afectación del elemento, y realizar su respectiva reparación.

TIPO	DESCRIPCIÓN	UNIDAD	CANTIDAD	VALOR UNITARIO	VALOR PARCIAL
D	INYECCION DE GRIETAS	ML	50	537.554	26.877.700
TOTAL INTERVENCIÓN					26.877.700

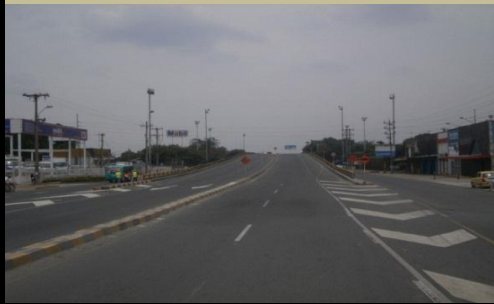
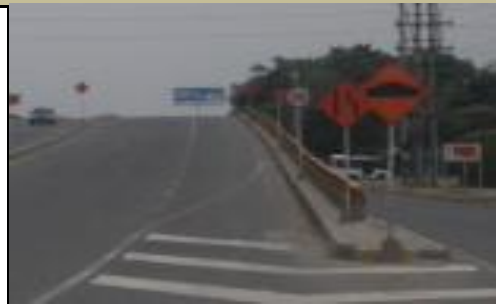
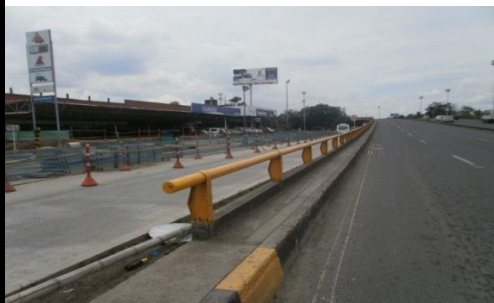
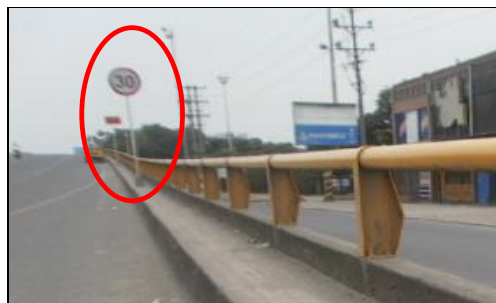
Se aprecian señales temporales de obras en la vía, además se observan señales reglamentarias de limite de velocidad 30 km/h, todas en buen estado. No existe ninguna tipo de señal vertical preventiva, reglamentaria ni informativa referente al puente, se recomienda la instalación de señales verticales preventiva de aproximación a "Puente Angosto" y de "Peso Máximo Total Permitido". Al igual que una señal informativa con el nombre del puente o cauce que salva, dichas señales deberán ser instaladas en ambos sentidos de la vía.

1 DAÑO PEQUEÑO PERO REPARACIÓN NO ES NECESARIA (EXCEPTO MANTENIMIENTO MENOR)

TIPO	DESCRIPCIÓN	UNIDAD	CANTIDAD	VALOR UNITARIO	VALOR PARCIAL
92	COLOCACION SEÑAL	UND	6	158.691	952.146
TOTAL INTERVENCIÓN					952.146

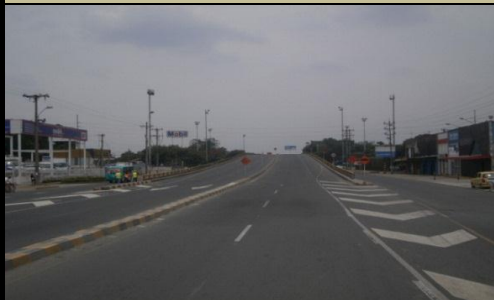
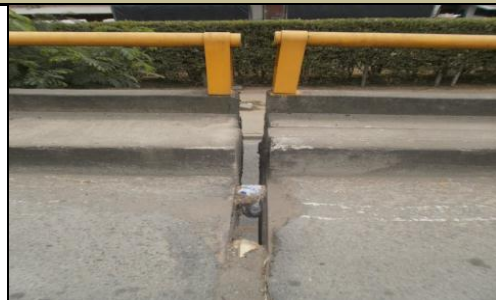
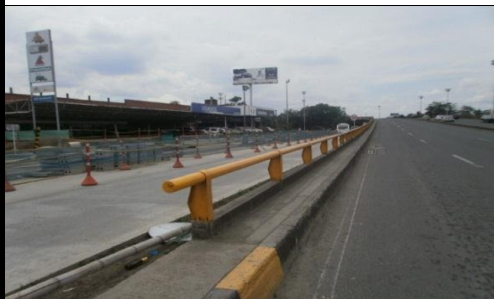
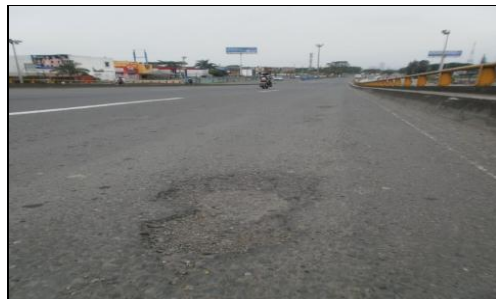
El puente en su componente general se ha calificado como 3, dado que algunos componentes del puente como son la viga longitudinal, las juntas de expansión y una de sus pilas, se encuentran con algunos daños de consideración, se requiere realizar su pronta intervención, ya que el deterioro progresivo en estos elementos afecta la estabilidad del mismo.

3 DAÑO SIGNIFICATIVO, REPARACIÓN NECESARIA MUY PRONTO
