**ESTUDIOS DE INSPECCION E INVENTARIO DE PUENTES  
DE LA RED NACIONAL DE CARRETERAS  
ZONA OCCIDENTE**

**INFORME PUENTE SAMECO DERECHO 25-2301D-001.00  
PR 0+0230  
RUTA 2301D CALI - VIJES - MEDIACANOA  
DEPARTAMENTO VALLE**

**INFORME PUENTE SAMECO DERECHO  
25-2301D-001.00  
REGIONAL 25 - VALLE  
CARRETERA CALI - VIJES - MEDIACANOA**

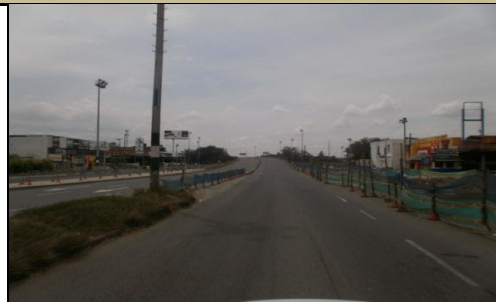
NO EXISTE PLACA DE IDENTIFICACIÓN

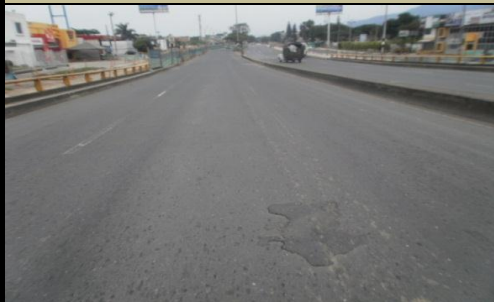
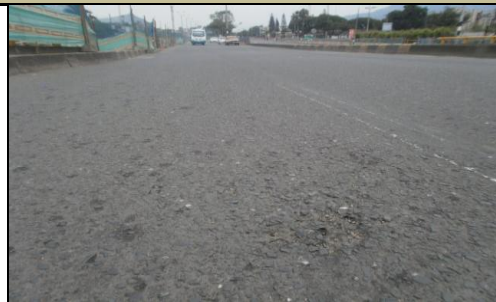
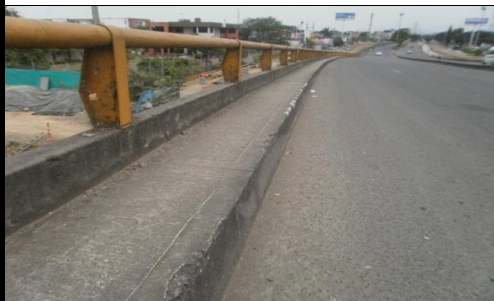
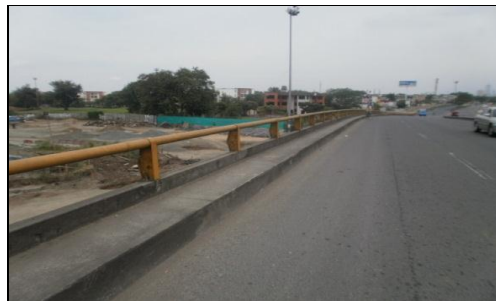
La superficie del puente presenta una carpeta asfáltica con desgaste leve en algunas zonas. Se sugiere realizar la respectiva actividad de mantenimiento para evitar el avance de los daños. No se cuenta con drenes pero se tiene sumideros a agua superficial en buen estado en los accesos al puente. Se observa deficiencia en la demarcación pero sin culminar su vida útil, por tanto no es necesario su intervención.

1	DAÑO PEQUEÑO PERO REPARACIÓN NO ES NECESARIA (EXCEPTO MANTENIMIENTO MENOR)
---	--

TIPO	DESCRIPCIÓN	UNIDAD	CANTIDAD	VALOR UNITARIO	VALOR PARCIAL
21	TRATAMIENTO SUPERFICIAL ASFALTICO	M2	100	3.703	370.300
27	REPARACION DE DEMARCACION	ML	1.720	20.716	35.631.520
<b>TOTAL INTERVENCIÓN</b>					<b>36.001.820</b>

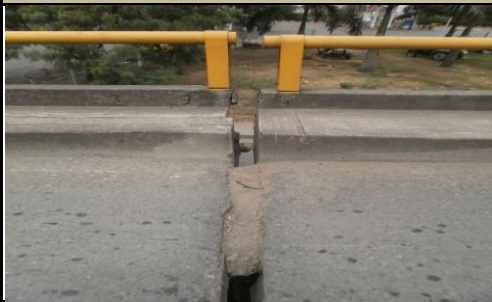
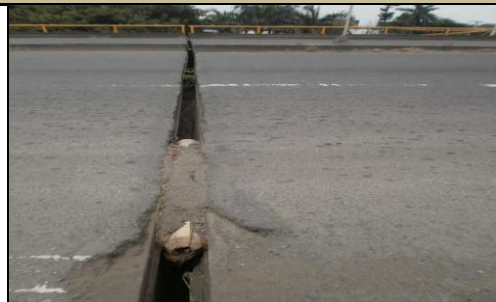
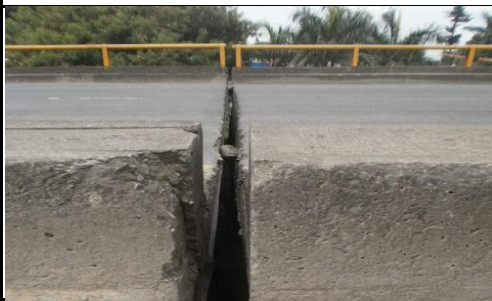
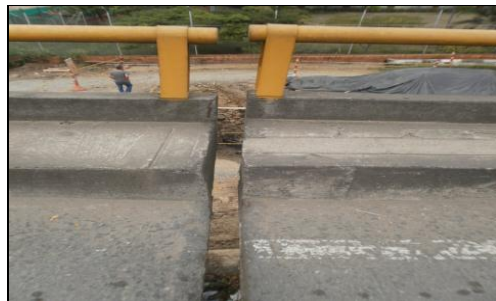
En el puente no se observan dispositivos de juntas de expansión, las juntas se encuentran extremadamente abiertas, permitiendo todo el paso del agua escorrentía y provocando vibraciones en el puente con el pasar de los carros por la juntas, se debe reparar el dispositivo de junta, por la longitud de apertura que supera los 15 cm se deben construir juntas metálicas.

4 DAÑO GRAVE, REPARACIÓN NECESARIA INMEDIATAMENTE

- En el puente no se observan juntas de expansión, posiblemente por el desgaste al que se ve expuesto el elemento. lo cual puede generar infiltración en algunos elementos de la subestructura como los estribos. Se sugiere realizar las respectivas actividades de reparación como el cambio del elemento a goma asfáltica, para prevenir afectaciones en los demás elementos de la estructura.

TIPO	DESCRIPCIÓN	UNIDAD	CANTIDAD	VALOR UNITARIO	VALOR PARCIAL
B	CAMBIO DE JUNTA DE ACERO	ML	22	1.401.435	30.831.570
<b>TOTAL INTERVENCIÓN</b>					<b>30.831.570</b>

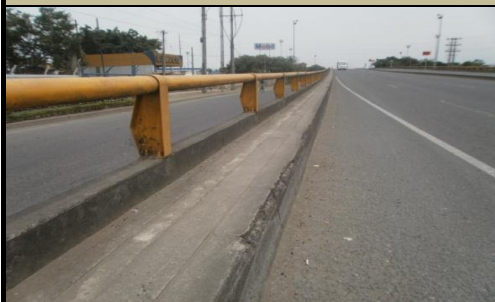
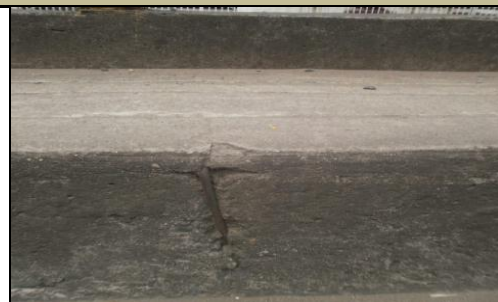
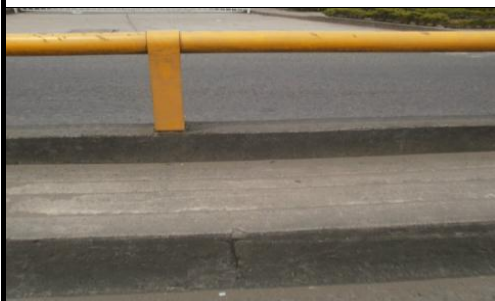
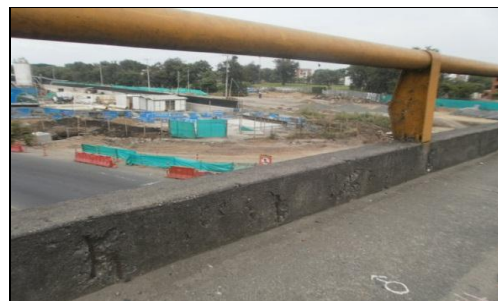
El puente presenta un andén en concreto de 60 cm de ancho sobre la margen derecha y un separador central de 60 cm. El bordillo del andén se observa con el acero a la vista en algunos sitios, posiblemente ocasionado por impactos. Se sugiere realizar la respectiva actividad de mantenimiento para evitar afectaciones a futuro en el elemento.

1 DAÑO PEQUEÑO PERO REPARACIÓN NO ES NECESARIA (EXCEPTO MANTENIMIENTO MENOR)

TIPO	DESCRIPCIÓN	UNIDAD	CANTIDAD	VALOR UNITARIO	VALOR PARCIAL
30	REPARACION DE CONCRETO	ML	15	91.497	1.372.455
<b>TOTAL INTERVENCIÓN</b>					<b>1.372.455</b>

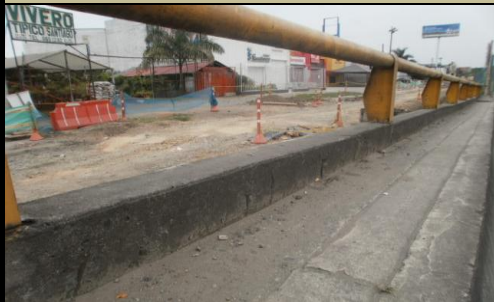
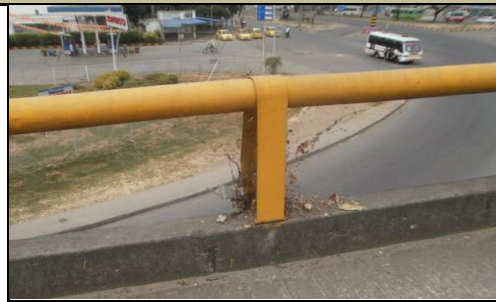
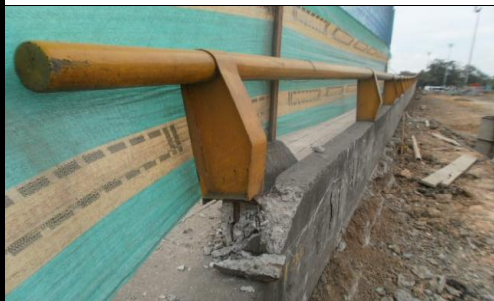
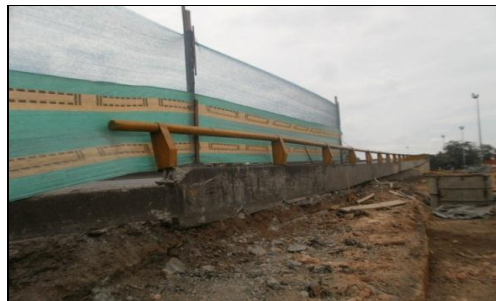
El puente tiene sobre la margen derecha barandas con pasamanos metalicos y pilastras metalicas, parte de las barandas del acceso de entrada han sido demolidas para la construcción de la calzada utilizada para el bus articulado MIO.

3 DAÑO SIGNIFICATIVO, REPARACIÓN NECESARIA MUY PRONTO

TIPO	DESCRIPCIÓN	UNIDAD	CANTIDAD	VALOR UNITARIO	VALOR PARCIAL
B	REPARACION DE BARANDA DE ACERO	ML	10	139.142	1.391.420
<b>TOTAL INTERVENCIÓN</b>					<b>1.391.420</b>

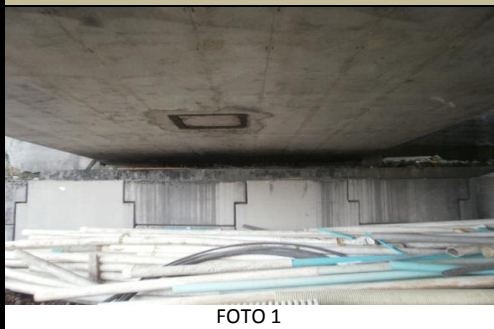
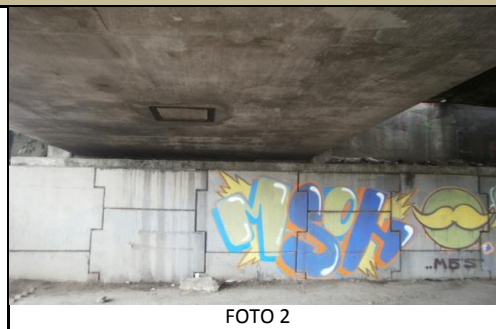
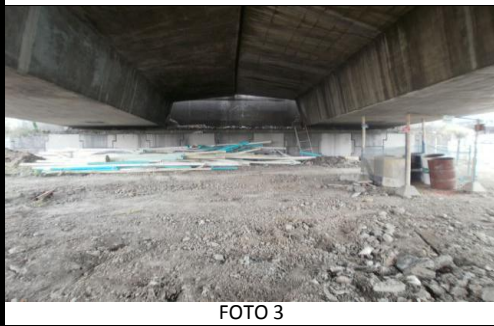
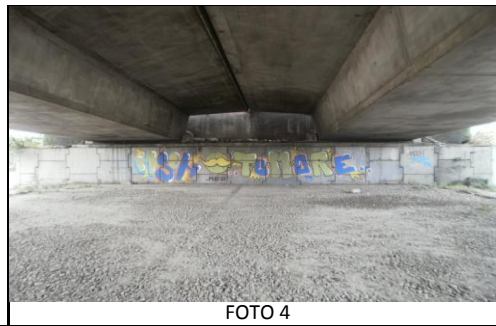
Los estribos están contruidos en concreto reforzado, en los cuales están no se aprecia ningún problema estructural, estos están cubiertos por losas prefabricadas las cuales en las cuales se observan suciedades por lavado diferencial, por filtraciones de agua escorrentía a través de las juntas de expansión del puente. Se hace necesaria la limpieza de los estribos después de la debida intervención de las juntas. No se aprecian problemas sobre el concreto.

0 SIN DAÑO O DAÑO INSIGNIFICANTE

TIPO	DESCRIPCIÓN	UNIDAD	CANTIDAD	VALOR UNITARIO	VALOR PARCIAL
10	LIMPIEZA	M2	45	11.699	526.455
<b>TOTAL INTERVENCIÓN</b>					<b>526.455</b>

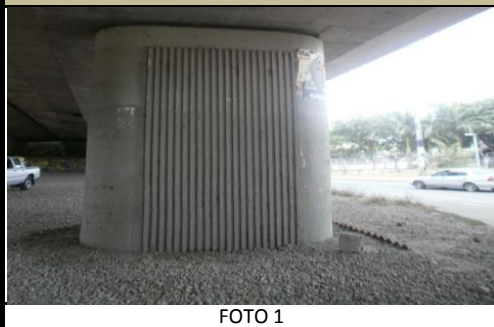
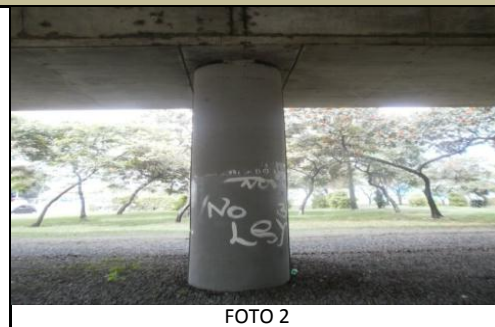
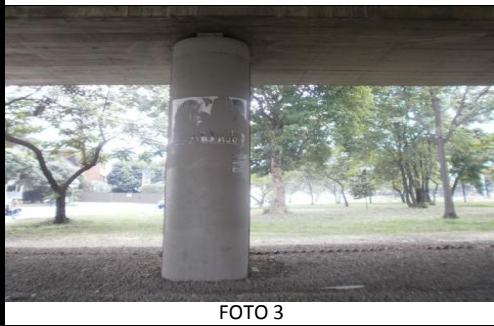
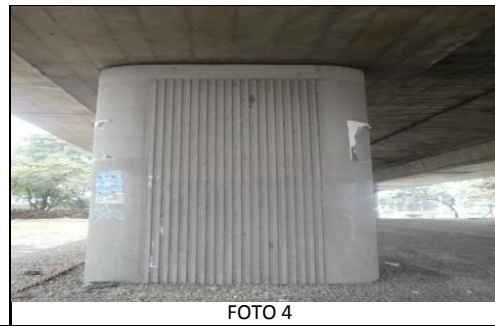
Se observan pilas solidas de sección cilíndrica construidas en concreto reforzado, las cuales no presentan problemas de consideración, solo sociedades por grafitis y avisos adheridos al concreto.

0 SIN DAÑO O DAÑO INSIGNIFICANTE

TIPO	DESCRIPCIÓN	UNIDAD	CANTIDAD	VALOR UNITARIO	VALOR PARCIAL
10	LIMPIEZA	M2	60	26.856	1.611.360
<b>TOTAL INTERVENCIÓN</b>					<b>1.611.360</b>

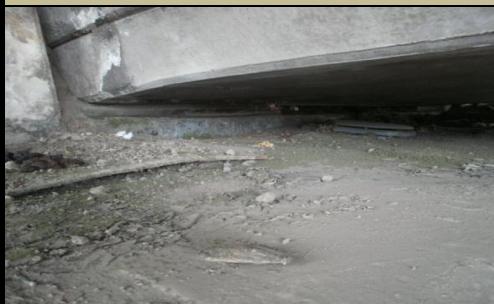
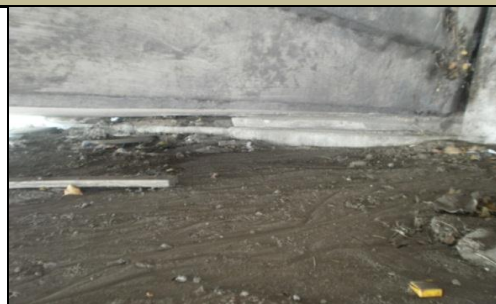
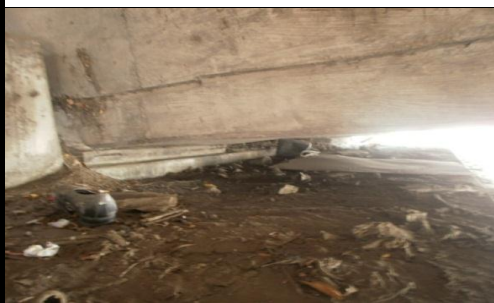
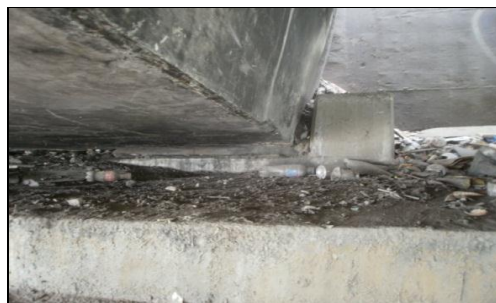
Vigas en cajón simplemente apoyadas en ambos extremos sobre placas de neopreno, en general se observan en buen estado, se hace necesario labores de limpieza y evitar las filtraciones de agua por las juntas de expansión.

0 SIN DAÑO O DAÑO INSIGNIFICANTE

TIPO	DESCRIPCIÓN	UNIDAD	CANTIDAD	VALOR UNITARIO	VALOR PARCIAL
10	LIMPIEZA	UND	12	31.191	374.292
<b>TOTAL INTERVENCIÓN</b>					<b>374.292</b>

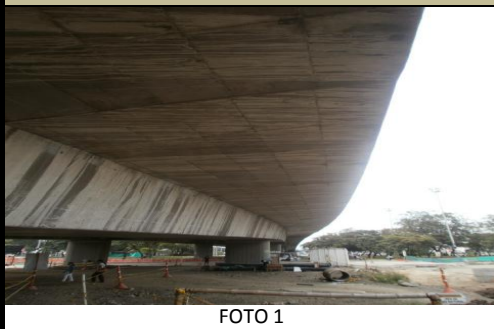
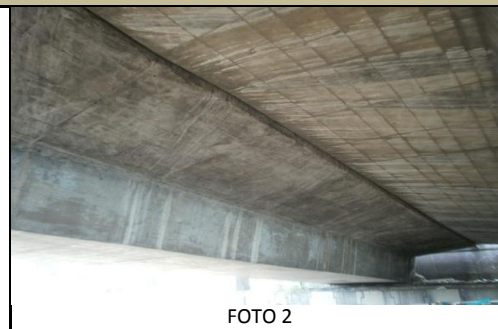
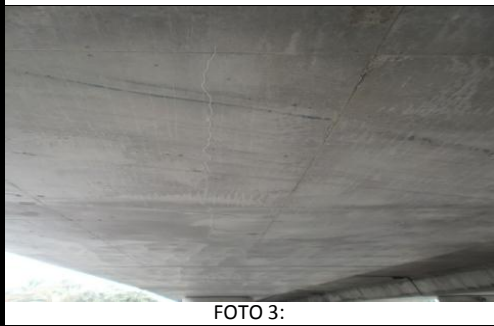
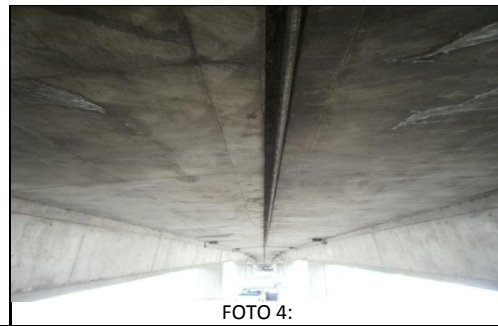
El puente presenta una losa en concreto, soportada por una viga longitudinal en cajón, presentando manchas por eflorescencias en algunos sitios. Se sugiere realizar la respectiva actividad de mantenimiento para evitar daños estructurales a futuro. Además actividades de limpieza.

2	ALGÚN DAÑO, REPARACIÓN NECESARIA CUANDO SE PRESENTE LA OCASIÓN. EL COMPONENTE FUNCIONA COMO SE DISEÑÓ
---	---

TIPO	DESCRIPCIÓN	UNIDAD	CANTIDAD	VALOR UNITARIO	VALOR PARCIAL
30	REPARACION DE CONCRETO	M2	20	510.946	10.218.920
10	LIMPIEZA	M2	150	32.198	4.829.700
<b>TOTAL INTERVENCIÓN</b>					<b>15.048.620</b>

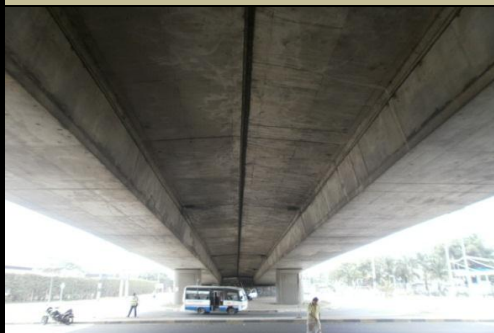
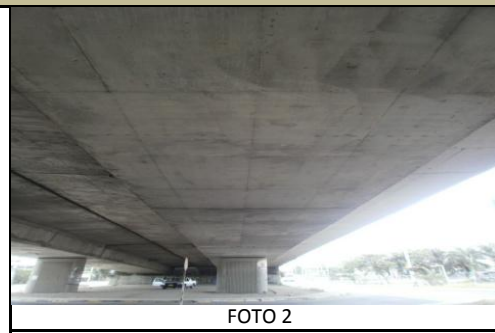
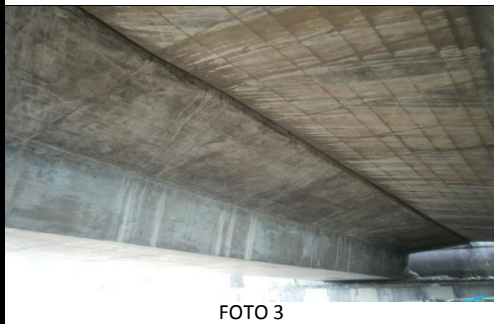
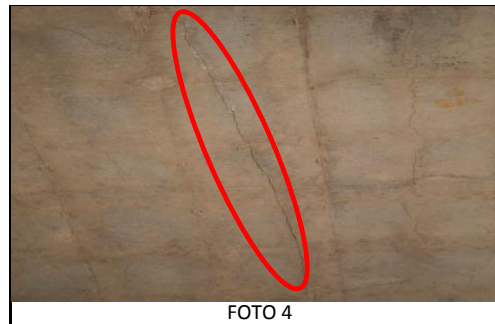
El puente presenta una viga longitudinal en cajón construida en concreto. Presentando grietas a lo largo de todo el elemento, lo cual puede afectar la estabilidad del puente. Se sugiere realizar una inspección especial, para determinar el grado de afectación del elemento, y realizar su respectiva reparación.

3	DAÑO SIGNIFICATIVO, REPARACIÓN NECESARIA MUY PRONTO
---	---

- El puente presenta una viga longitudinal en cajon construida en concreto. Presentando grietas a lo largo de todo el elemento, lo cual puede afectar la estabilidad del puente. Se sugiere realizar una inspección especial, para determinar el grado de afectación del elemento, y realizar su respectiva reparación.

TIPO	DESCRIPCIÓN	UNIDAD	CANTIDAD	VALOR UNITARIO	VALOR PARCIAL
D	INYECCION DE GRIETAS	ML	50	537.554	26.877.700
<b>TOTAL INTERVENCIÓN</b>					<b>26.877.700</b>

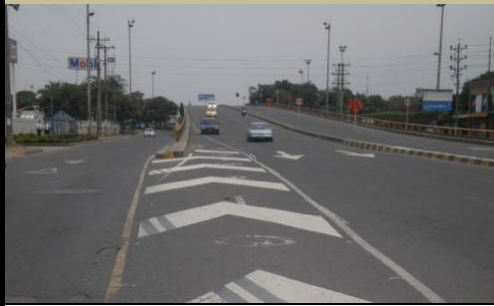
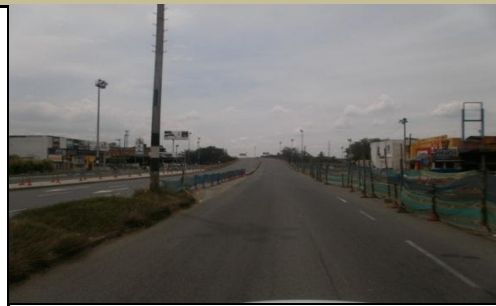
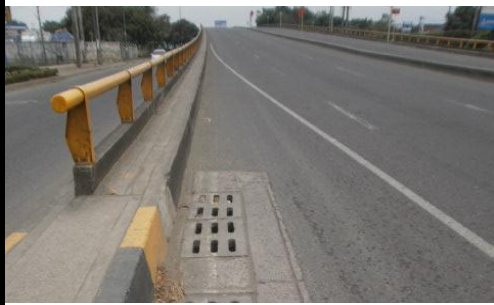
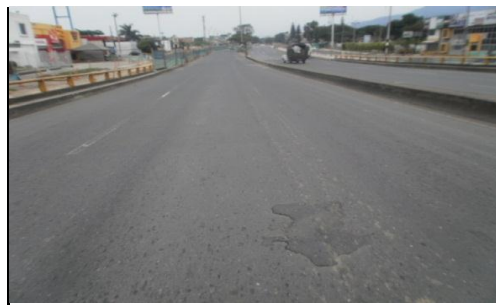
Se aprecian señales temporales de obras en la vía, todas en buen estado. No existe ninguna tipo de señal vertical preventiva, reglamentaria ni informativa referente al puente, se recomienda la instalación de señales verticales preventiva de aproximación a "Puente Angosto" y de "Peso Máximo Total Permitido". Al igual que una señal reglamentaria de velocidad máxima en la vía, y otra informativa con el nombre del puente o cauce que salva, dichas señales deberán ser instaladas en ambos sentidos de la vía.

1	DAÑO PEQUEÑO PERO REPARACIÓN NO ES NECESARIA (EXCEPTO MANTENIMIENTO MENOR)
---	--

TIPO	DESCRIPCIÓN	UNIDAD	CANTIDAD	VALOR UNITARIO	VALOR PARCIAL
92	COLOCACION SEÑAL	UND	8	158.691	1.269.528
<b>TOTAL INTERVENCIÓN</b>					<b>1.269.528</b>

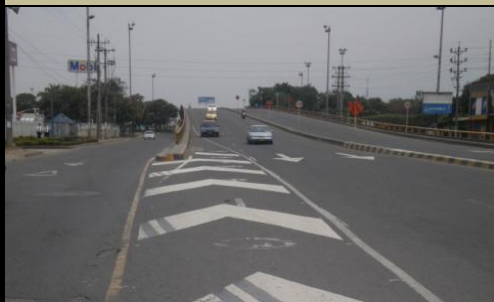
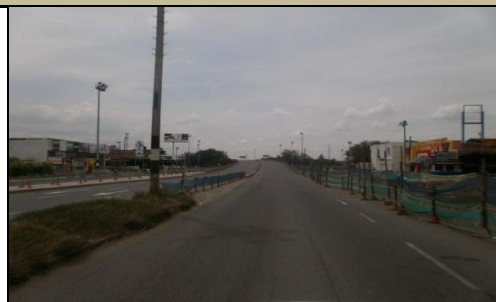
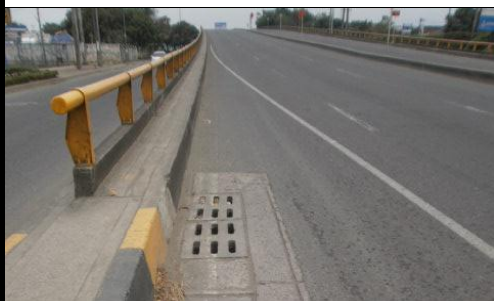
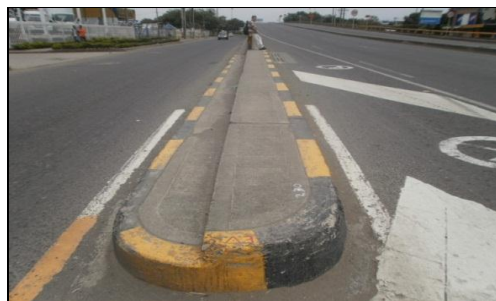
El puente en su componente general se ha calificado como 3, dado que algunos componentes del puente como son la viga longitudinal, las juntas de expansion, se encuentran con algunos daños de consideración, se requiere realizar su pronta intervención, ya que el deterioro progresivo en estos elementos afecta la estabilidad del mismo.

3 DAÑO SIGNIFICATIVO, REPARACIÓN NECESARIA MUY PRONTO
