**ESTUDIOS DE INSPECCION E INVENTARIO DE PUENTES
DE LA RED NACIONAL DE CARRETERAS
ZONA OCCIDENTE**

**INFORME PUENTE ARROYOHONDO DERECHO 25-2301D-002.00
PR 4+0750
RUTA 2301D CALI - VIJES - MEDIACANOA
DEPARTAMENTO VALLE**

**INFORME PUENTE ARROYOHONDO DERECHO
25-2301D-002.00
REGIONAL 25 - VALLE
CARRETERA CALI - VIJES - MEDIACANOA**

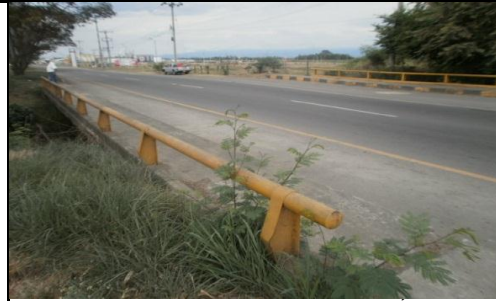
NO EXISTE PLACA DE IDENTIFICACIÓN

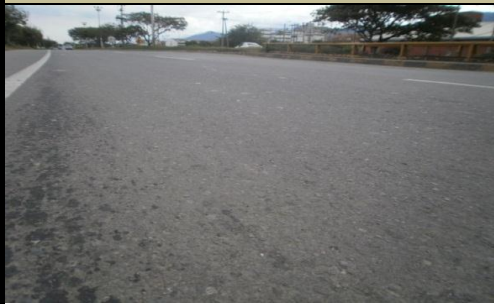
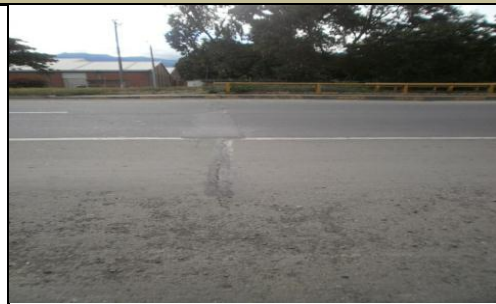
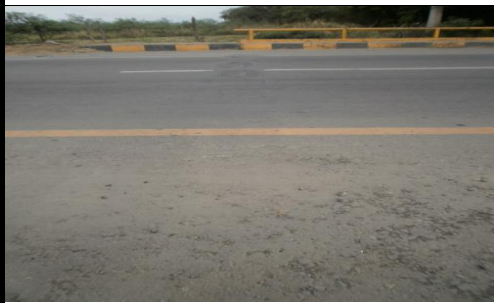
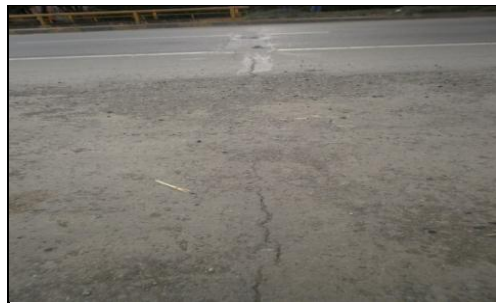
La superficie del puente presenta una carpeta asfáltica con desgaste leve en algunas zonas. Se sugiere realizar la respectiva actividad de mantenimiento para evitar el avance de los daños. No se aprecian daños en la zona de losas de aproximación, por tanto su funcionamiento es correcto. Los drenes se encuentran en buen estado. Se aprecia aceptable estado de la señalización horizontal de la vía.

1	DAÑO PEQUEÑO PERO REPARACIÓN NO ES NECESARIA (EXCEPTO MANTENIMIENTO MENOR)
---	--

TIPO	DESCRIPCIÓN	UNIDAD	CANTIDAD	VALOR UNITARIO	VALOR PARCIAL
21	TRATAMIENTO SUPERFICIAL ASFALTICO	M2	320	3,703	1,184,960
TOTAL INTERVENCIÓN					1,184,960

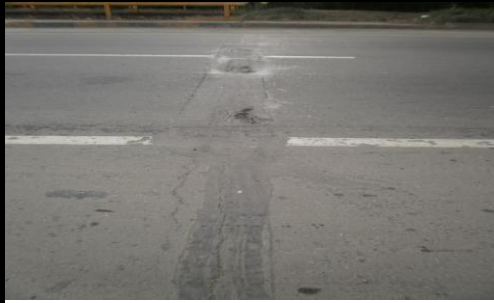
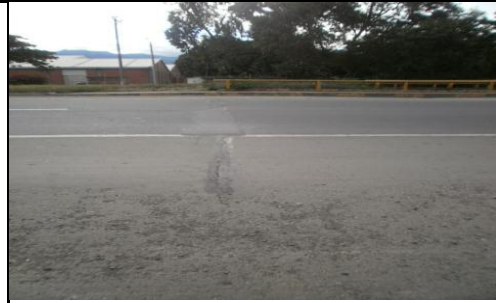
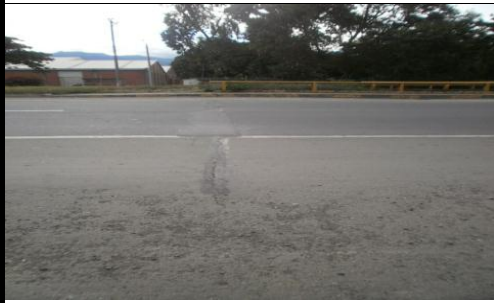
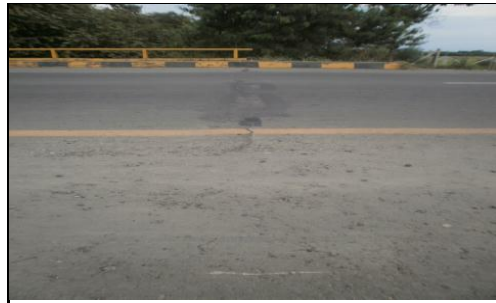
No se observa dispositivo de junta de expansión, si esta existe se encuentra debajo de la carpeta asfáltica. Sin embargo se evidencian filtraciones de agua a través de estas juntas a los estribos lo que permite intuir que el material que se encuentra debajo de la carpeta asfáltica no está funcionando adecuadamente. Se observa en la superficie del puente, grietas pronunciadas en toda la longitud del ancho del mismo en el respectivo lugar de las juntas, con desintegración del asfalto en dichas zonas. Por lo tanto, se recomienda el cambio de junta a una de goma asfáltica.

3 DAÑO SIGNIFICATIVO, REPARACIÓN NECESARIA MUY PRONTO

TIPO	DESCRIPCIÓN	UNIDAD	CANTIDAD	VALOR UNITARIO	VALOR PARCIAL
C	CAMBIO A JUNTA DE GOMA ASFÁLTICA	ML	32	712,894	22,812,608
TOTAL INTERVENCIÓN					22,812,608

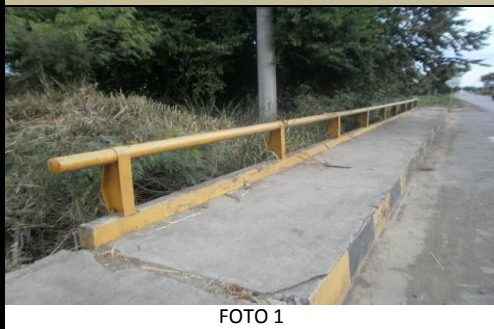
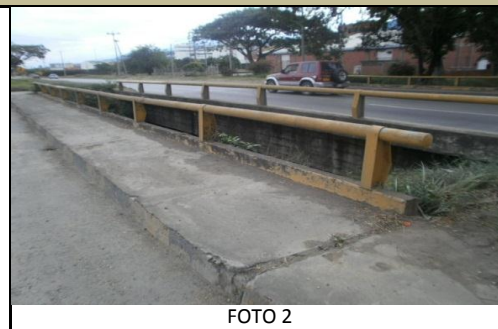
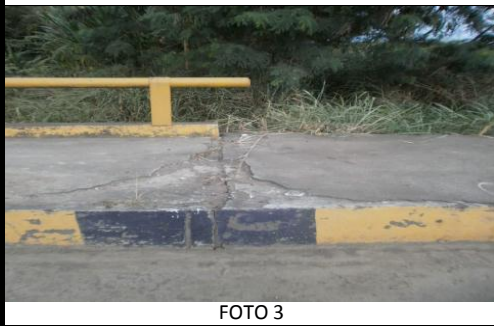
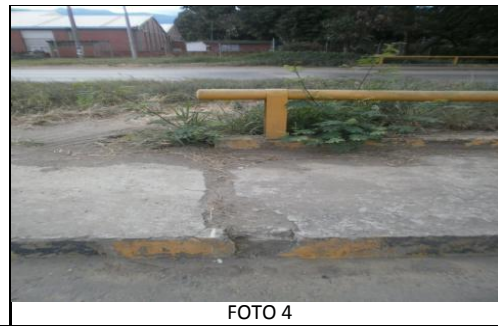
El puente presenta andenes en concreto de 1.30 m de ancho en ambos lados de la calzada, los cuales presentan descarachamientos leves en algunos sitios. Se sugiere realizar la respectiva actividad de mantenimiento como reparación del concreto al igual que limpieza y pintura.

0 SIN DAÑO O DAÑO INSIGNIFICANTE

TIPO	DESCRIPCIÓN	UNIDAD	CANTIDAD	VALOR UNITARIO	VALOR PARCIAL
30	REPARACION DE CONCRETO	M2	2	212,682	425,364
10	LIMPIEZA	M2	42	10,510	441,420
34	PINTURA DE CONCRETO	ML	42	17,790	747,180
TOTAL INTERVENCIÓN					1,613,964

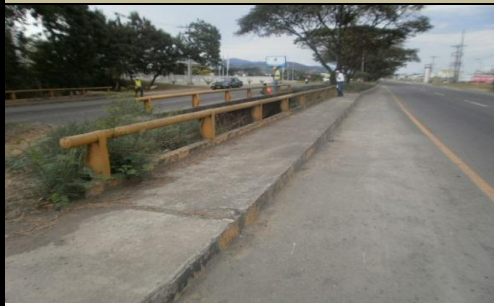
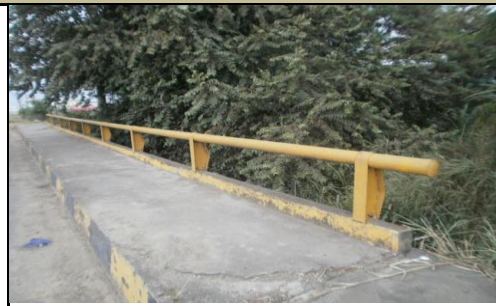
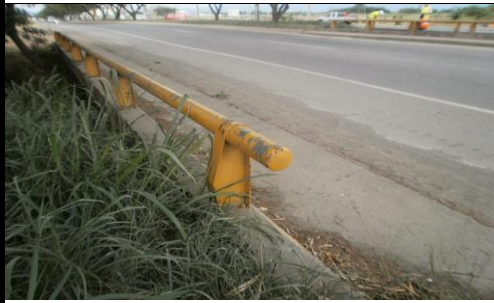
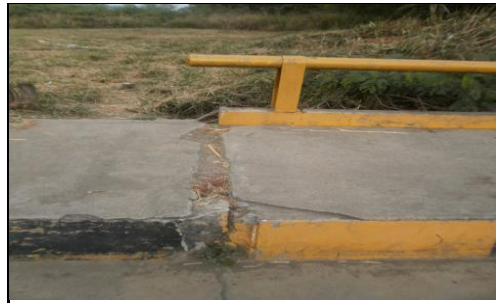
El puente tiene barandas con pasamanos metálicos y pilastras metálicas en ambos lados de la calzada. Presentando desgaste en algunos sitios del elemento. Se sugiere realizar la respectiva actividad de mantenimiento.

1 DAÑO PEQUEÑO PERO REPARACIÓN NO ES NECESARIA (EXCEPTO MANTENIMIENTO MENOR)

TIPO	DESCRIPCIÓN	UNIDAD	CANTIDAD	VALOR UNITARIO	VALOR PARCIAL
40	PINTURA DE ACERO	ML	42	25,784	1,082,928
10	LIMPIEZA	ML	42	4,516	189,672
TOTAL INTERVENCIÓN					1,272,600

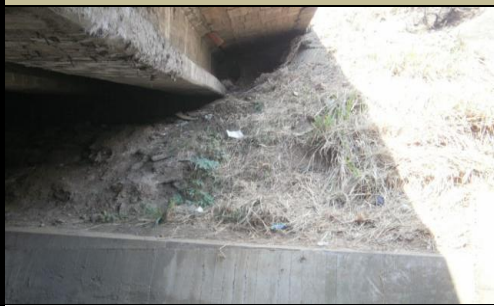
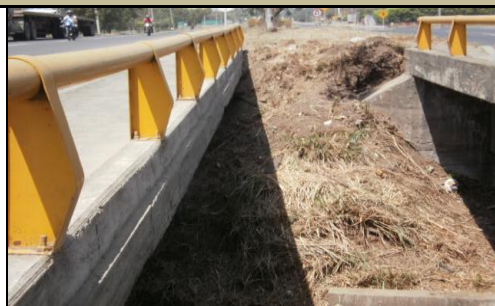
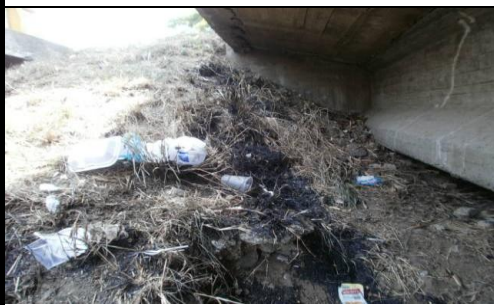
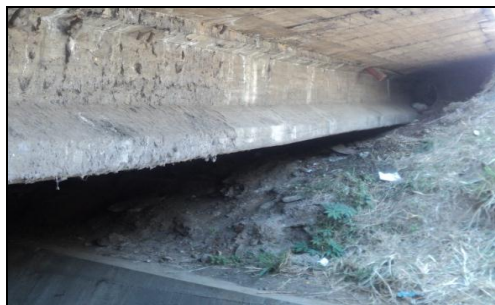
El puente presenta conos de derrame en suelo natural, con pendiente bien definida, espesa vegetación y suciedades, no representa problemas de inestabilidad para la vía y la subestructura. Por tanto solo se debe realizar labores de limpieza como parte de mantenimiento rutinario.

0 SIN DAÑO O DAÑO INSIGNIFICANTE

TIPO	DESCRIPCIÓN	UNIDAD	CANTIDAD	VALOR UNITARIO	VALOR PARCIAL
10	LIMPIEZA	M2	40	2,686	107,440
TOTAL INTERVENCIÓN					107,440

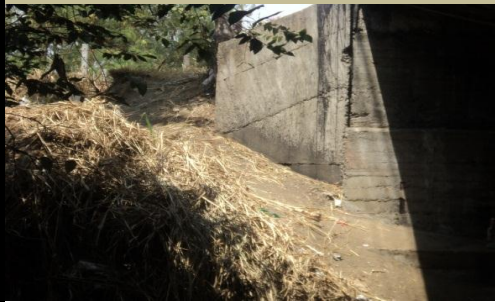
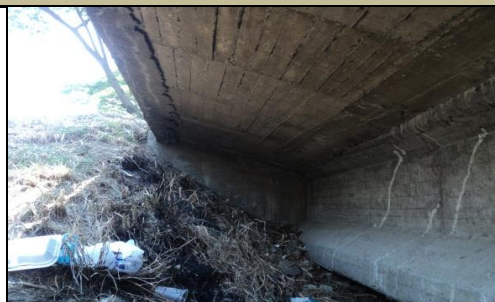
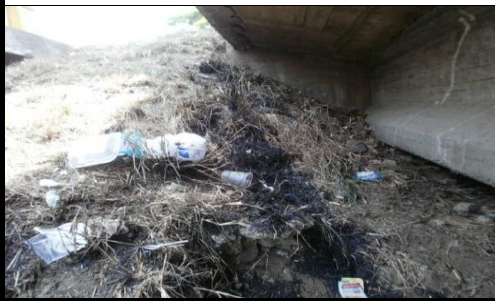
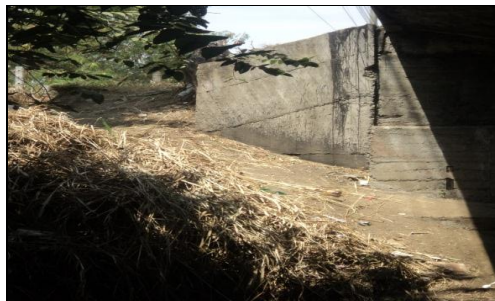
El puente cuenta con cuatro aletas en concreto integradas a los estribos de tamaño pequeño que protegen la estructura y dan estabilidad a cada uno de los conos de derrame, no se evidencia ningún tipo de lesión sobre el concreto, se hace necesario labores de limpieza como parte de mantenimiento rutinario.

0 SIN DAÑO O DAÑO INSIGNIFICANTE

TIPO	DESCRIPCIÓN	UNIDAD	CANTIDAD	VALOR UNITARIO	VALOR PARCIAL
10	LIMPIEZA	M2	40	10,755	430,200
TOTAL INTERVENCIÓN					430,200

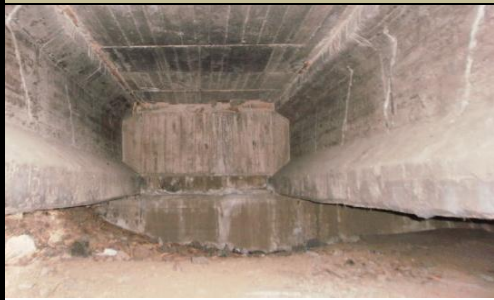
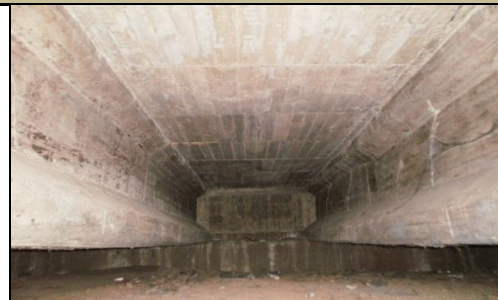
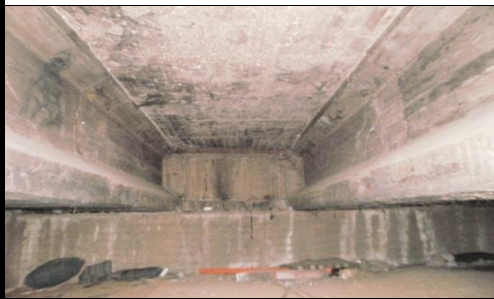
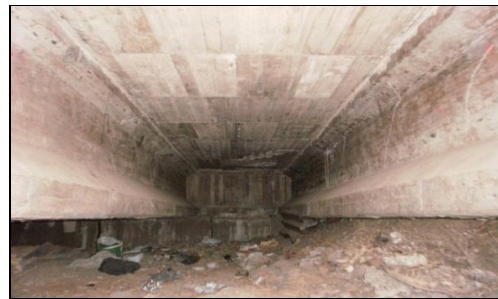
Los estribos son de tipo enterrado se desconoce su composición geométrica, se encuentran contruidos en concreto reforzado , no se notan problemas estructurales de consideración sobre el componente, solo se deben realizar labores de mantenimiento como limpieza, debido a las suciedades por lavado diferencial producidas los el ingreso del agua escorrentía atreves de las juntas de expansión.

0 SIN DAÑO O DAÑO INSIGNIFICANTE

TIPO	DESCRIPCIÓN	UNIDAD	CANTIDAD	VALOR UNITARIO	VALOR PARCIAL
10	LIMPIEZA	M2	28	11,699	327,572
TOTAL INTERVENCIÓN					327,572

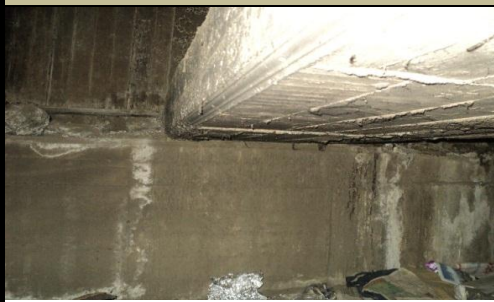
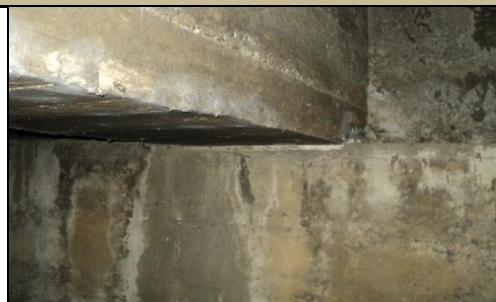
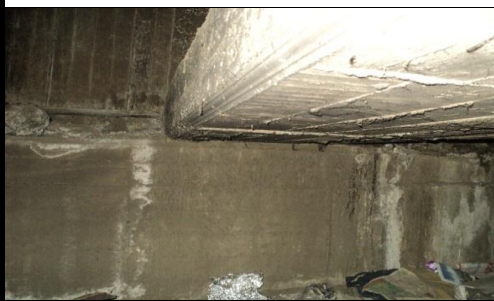
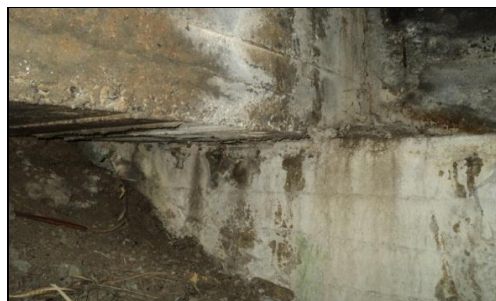
Las vigas se observan simplemente apoyadas sobre el estribo (juntas de construcción), los puntos de apoyos y su área de influencia se encuentran en buen estado.

0 SIN DAÑO O DAÑO INSIGNIFICANTE

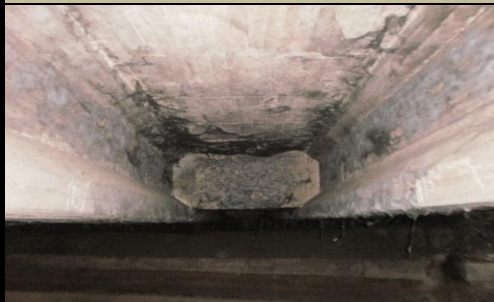
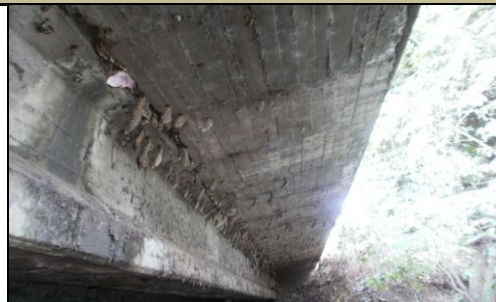
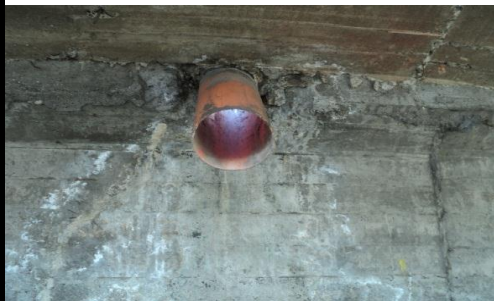
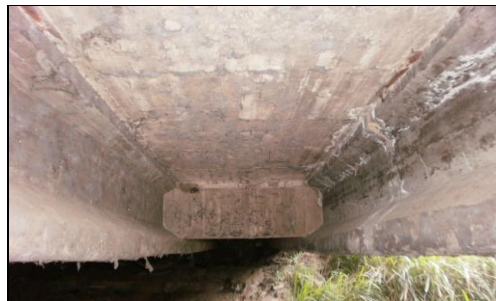
El puente presenta una losa en concreto, soportada por vigas de concreto, presentando manchas de posibles eflorescencias en algunos sitios. Por lo cual se requiere realizar la respectiva actividad de mantenimiento, para evitar mayores afectaciones. Los drenes se encuentran en buen estado.

2	ALGÚN DAÑO, REPARACIÓN NECESARIA CUANDO SE PRESENTE LA OCASIÓN. EL COMPONENTE FUNCIONA COMO SE DISEÑÓ
---	---

TIPO	DESCRIPCIÓN	UNIDAD	CANTIDAD	VALOR UNITARIO	VALOR PARCIAL
30	REPARACION DE CONCRETO	M2	10	510,946	5,109,460
TOTAL INTERVENCIÓN					5,109,460

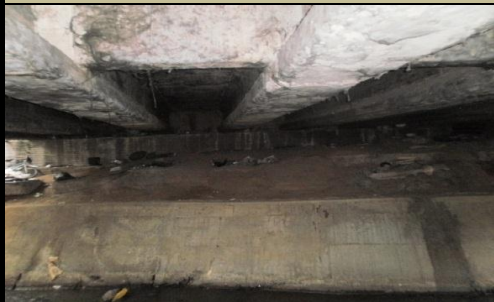
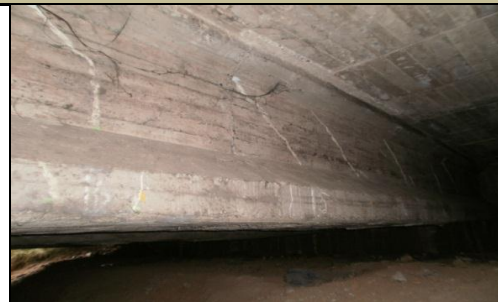
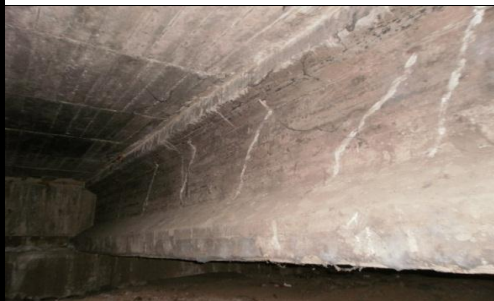
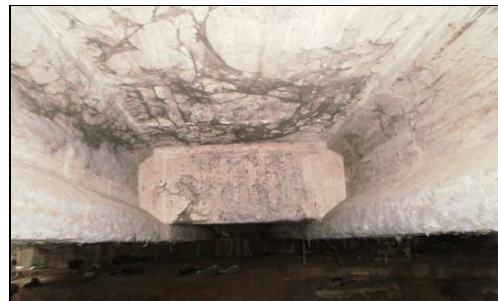
El puente presenta vigas longitudinales en concreto pretensado. Presentando grietas a todo lo largo del elemento, posiblemente por cortante. Es necesario realizar la respectiva reparación para evitar una afectación estructural del elemento. Se observa que se han realizado reparaciones recientemente, sin embargo se sugiere realizar un seguimiento a dicha afectación.

3 DAÑO SIGNIFICATIVO, REPARACIÓN NECESARIA MUY PRONTO

TIPO	DESCRIPCIÓN	UNIDAD	CANTIDAD	VALOR UNITARIO	VALOR PARCIAL
D	INYECCION DE GRIETAS	ML	50	537,554	26,877,700
TOTAL INTERVENCIÓN					26,877,700

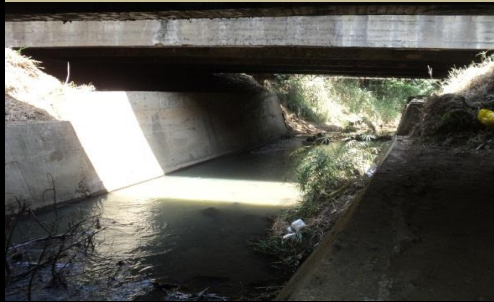
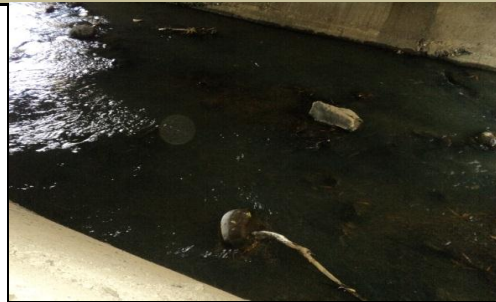
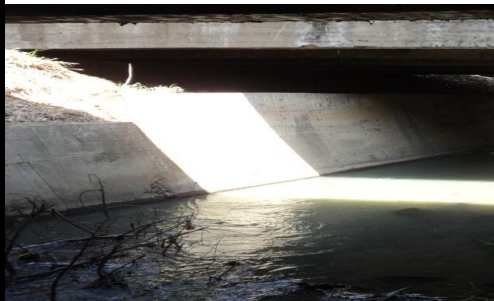
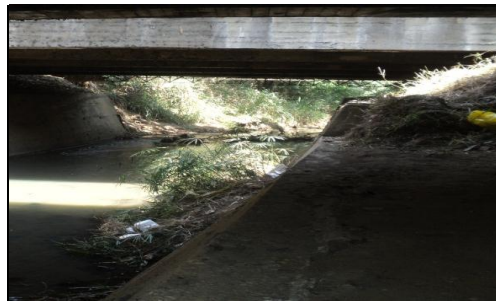
El Puente salva el Rio Onofre y no se observan obstáculos que obstaculicen el adecuado flujo de las aguas. El flujo se encuentra canalizado en la longitud del puente, lo cual brinda protección y seguridad a la estabilidad del puente ante posibles socavación. Las aguas del cauce poseen alta contaminación con organismos no aptos para el consumo humano.

0 SIN DAÑO O DAÑO INSIGNIFICANTE

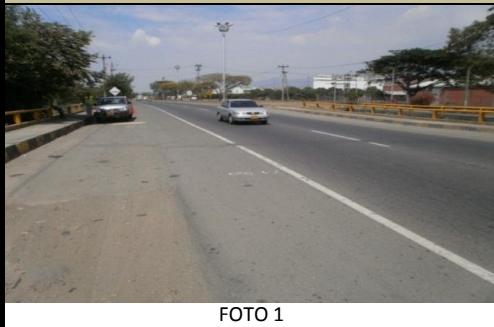
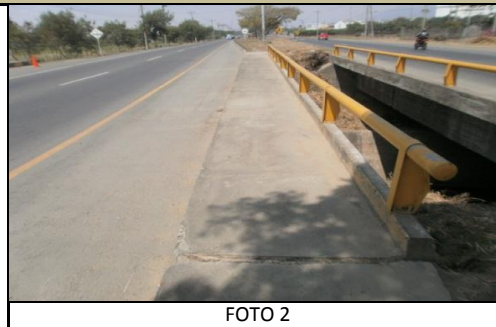
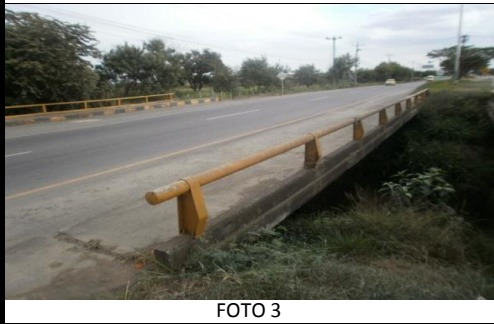
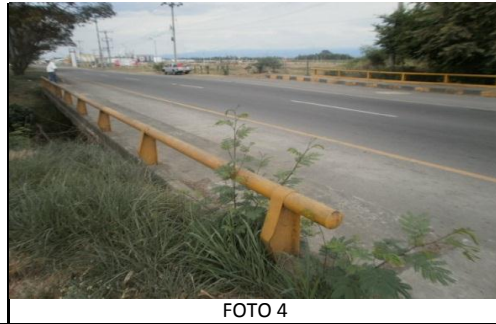
No existe ninguna tipo de señal vertical preventiva, reglamentaria ni informativa, se recomienda la instalación de señales verticales preventiva de aproximación a "Puente Angosto" y de "Peso Máximo Total Permitido". Al igual que una señal reglamentaria de velocidad máxima en la vía, y otra informativa con el nombre del puente o cauce que salva, dichas señales deberán ser puestas en ambos sentidos de la vía.

1 DAÑO PEQUEÑO PERO REPARACIÓN NO ES NECESARIA (EXCEPTO MANTENIMIENTO MENOR)

TIPO	DESCRIPCIÓN	UNIDAD	CANTIDAD	VALOR UNITARIO	VALOR PARCIAL
92	COLOCACION SEÑAL	UND	8	158,691	1,269,528
TOTAL INTERVENCIÓN					1,269,528

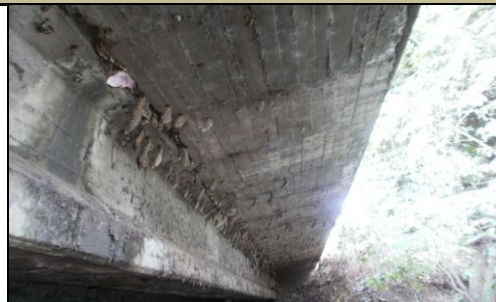
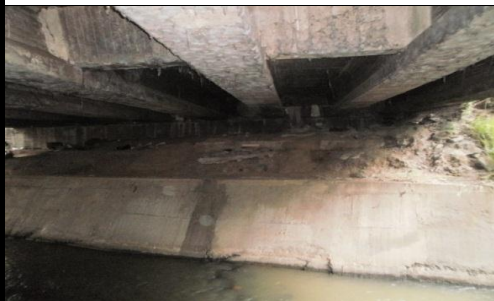
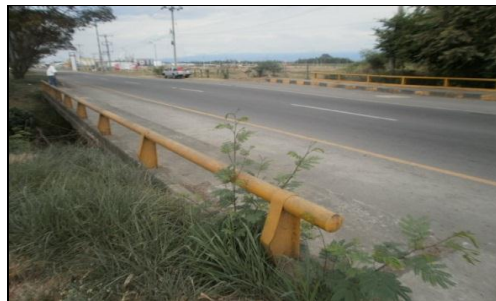
El puente en su componente general se ha calificado como 3 (daños significativo, reparación necesaria muy pronto). Dado que algunos componentes del puente como son las vigas; se encuentran con algunos daños de consideración y requieren pronta intervención, se recomienda realizar un seguimiento a las afectaciones que se están presentando en dicho elemento.

3 DAÑO SIGNIFICATIVO, REPARACIÓN NECESARIA MUY PRONTO
