**ESTUDIOS DE INSPECCION E INVENTARIO DE PUENTES
DE LA RED NACIONAL DE CARRETERAS
ZONA OCCIDENTE**

**INFORME PUENTE CARVAJAL IZQUIERDO 25-2301I-001.10
PR 3+0030
RUTA 2301I CALI - VIJES - MEDIACANOA
DEPARTAMENTO VALLE**

**INFORME PUENTE CARVAJAL IZQUIERDO
25-2301I-001.10
REGIONAL 25 - VALLE
CARRETERA CALI - VIJES - MEDIACANOA**

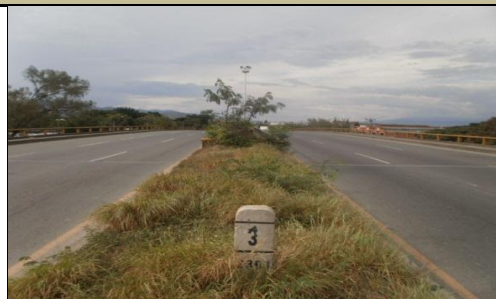
NO EXISTE PLACA DE IDENTIFICACIÓN

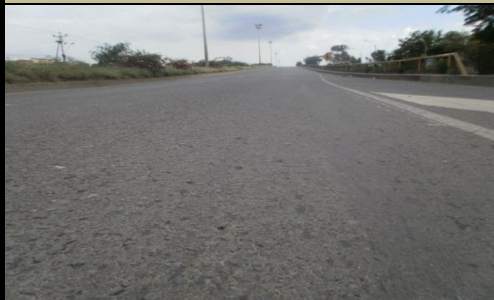
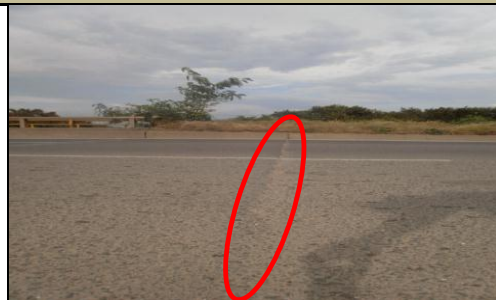
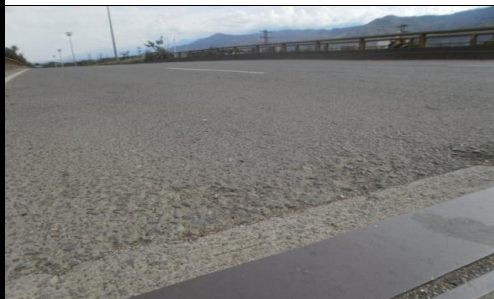
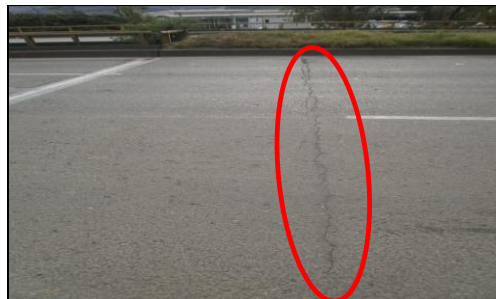
La superficie del puente presenta una carpeta asfáltica con desgaste leve en algunas zonas. Se sugiere realizar la respectiva actividad de mantenimiento para evitar el avance de los daños. Se aprecian una grieta en la superficie asfáltica al parecer es el reflejo de la losas de aproximación, se deben realizar sello de fisuras sobre la superficie, los drenes se encuentran en buen estado.

1	DAÑO PEQUEÑO PERO REPARACIÓN NO ES NECESARIA (EXCEPTO MANTENIMIENTO MENOR)
---	--

TIPO	DESCRIPCIÓN	UNIDAD	CANTIDAD	VALOR UNITARIO	VALOR PARCIAL
21	TRATAMIENTO SUPERFICIAL ASFALTICO	M2	20	3,703	74,060
23	SELLO DE FISURAS	M2	24	74,228	1,781,472
TOTAL INTERVENCIÓN					1,855,532

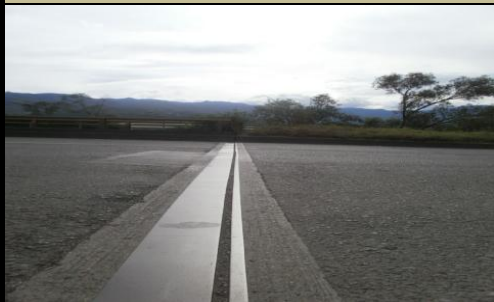
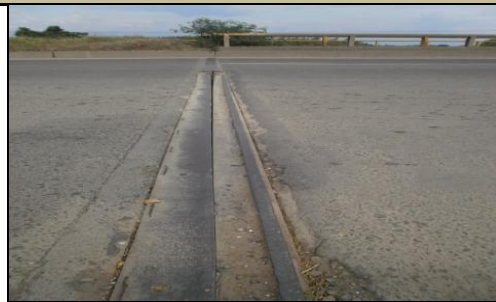
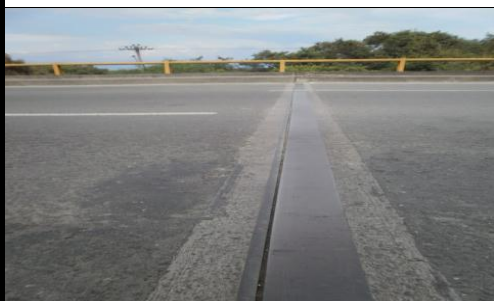
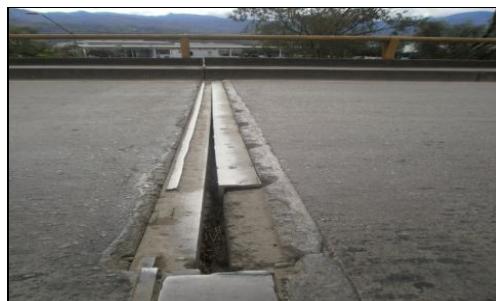
En el puente se observan juntas de expansión metálicas. Estas se encuentran en mal estado, presentan pérdida de lamina metálica en una de las juntas, requieren de labores de reparación para volver devolver las condiciones de funcionalidad a la junta. Se aprecian saturación de material granular en las juntas, se deben realizar labores de limpieza.

3 DAÑO SIGNIFICATIVO, REPARACIÓN NECESARIA MUY PRONTO

TIPO	DESCRIPCIÓN	UNIDAD	CANTIDAD	VALOR UNITARIO	VALOR PARCIAL
10	LIMPIEZA	ML	24	1,674	40,176
A	REPARACIÓN DE JUNTA	ML	12	46,890	562,680
TOTAL INTERVENCIÓN					602,856

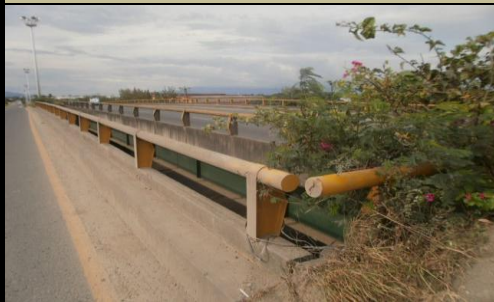
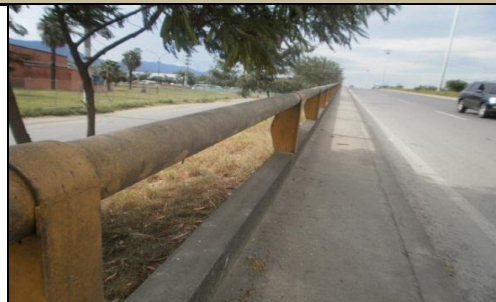
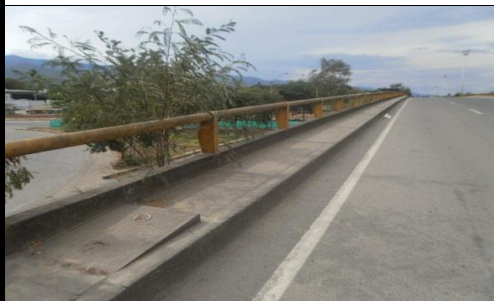
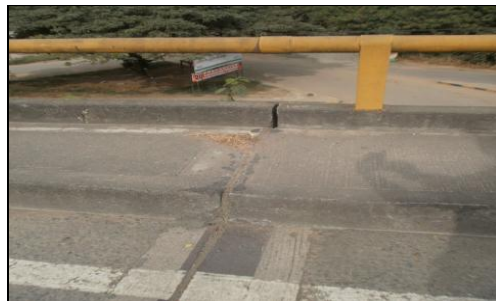
El puente presenta andén en concreto de 81 cm de ancho sobre la margen izquierda, el cual se encuentra en buen estado. En el costado opuesto se evidencia bordillo sobre el cual se soporta la baranda metálica, se hace necesaria labores de mantenimiento como pintura.

0 SIN DAÑO O DAÑO INSIGNIFICANTE

TIPO	DESCRIPCIÓN	UNIDAD	CANTIDAD	VALOR UNITARIO	VALOR PARCIAL
10	LIMPIEZA	ML	37	2,294	84,878
34	PINTURA DE CONCRETO	ML	37	15,455	571,835
TOTAL INTERVENCIÓN					656,713

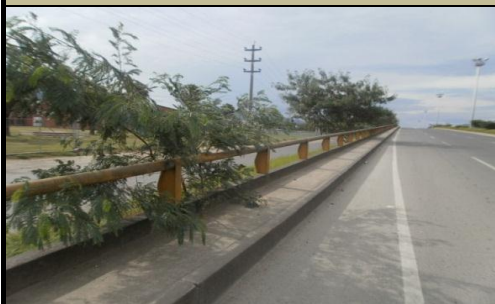
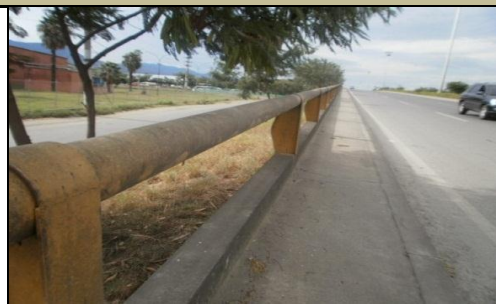
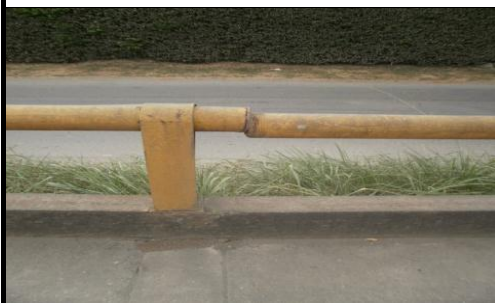
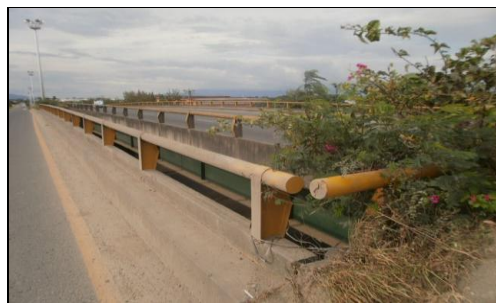
El puente tiene barandas con pasamanos metálicos y pilastras metálicas en ambos costados de la vía, estas descansan sobre los bordillos. Las condiciones generales de las barandas son buenas, en la baranda izquierda se aprecian daños puntuales como desprendimiento de la tubería.

2 ALGÚN DAÑO, REPARACIÓN NECESARIA CUANDO SE PRESENTE LA OCASIÓN. EL COMPONENTE FUNCIONA COMO SE DISEÑÓ

TIPO	DESCRIPCIÓN	UNIDAD	CANTIDAD	VALOR UNITARIO	VALOR PARCIAL
10	LIMPIEZA	ML	74	4,516	334,184
40	PINTURA DE ACERO	ML	74	25,784	1,908,016
25	RECONSTRUCCION DE BARANDA	ML	2	251,098	502,196
TOTAL INTERVENCIÓN					2,744,396

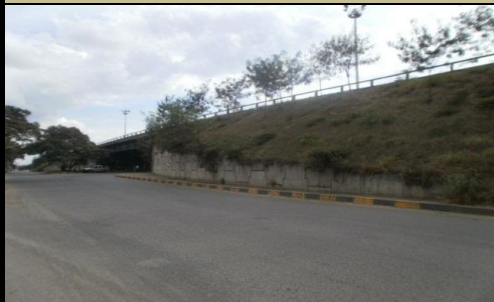
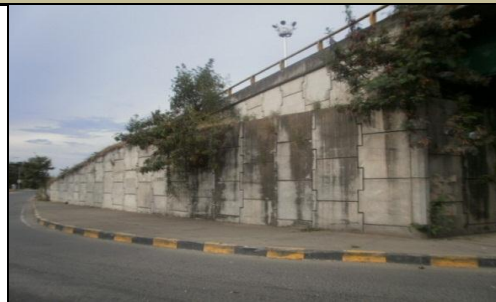
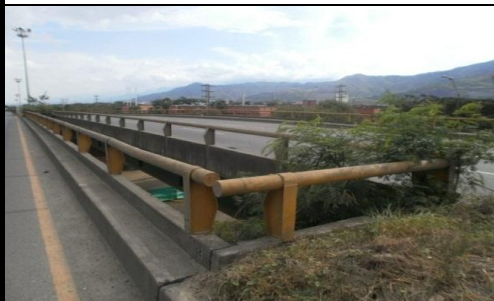
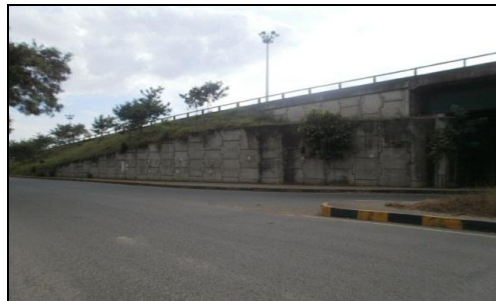
El puente presenta conos de derrame en suelo natural, con pendiente bien definida solo en uno de sus costados, espesa vegetación, no representa problemas de inestabilidad para la vía y la subestructura. Por tanto solo se debe realizar labores de limpieza como parte de mantenimiento rutinario.

0 SIN DAÑO O DAÑO INSIGNIFICANTE

TIPO	DESCRIPCIÓN	UNIDAD	CANTIDAD	VALOR UNITARIO	VALOR PARCIAL
10	LIMPIEZA	M2	30	2,686	80,580
TOTAL INTERVENCIÓN					80,580

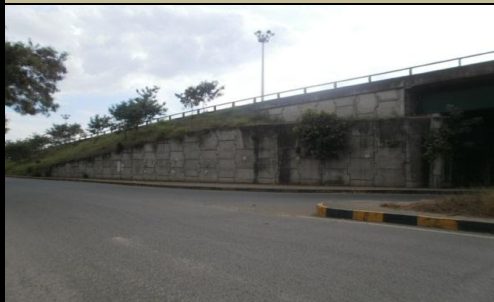
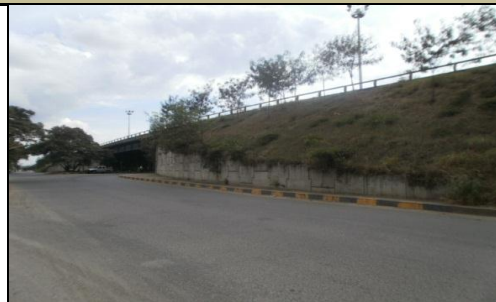
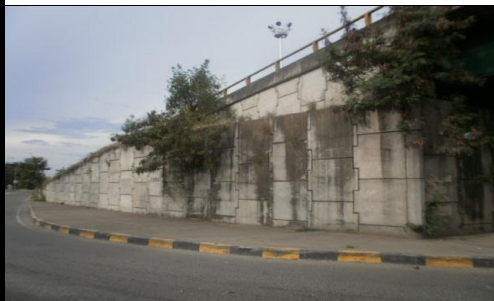
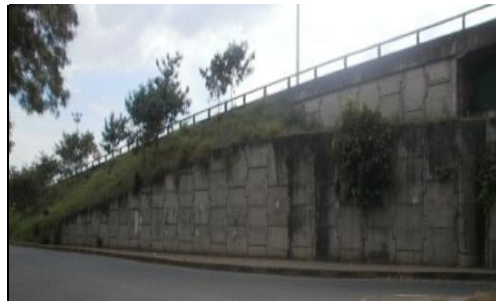
Las aletas están integradas al estribo, presentando humedad en algunos sitios y algo de vegetación. Se sugiere realizar la respectiva actividad de mantenimiento, para evitar futuras afectaciones.

0 SIN DAÑO O DAÑO INSIGNIFICANTE

TIPO	DESCRIPCIÓN	UNIDAD	CANTIDAD	VALOR UNITARIO	VALOR PARCIAL
10	LIMPIEZA	M2	10	10,755	107,550
TOTAL INTERVENCIÓN					107,550

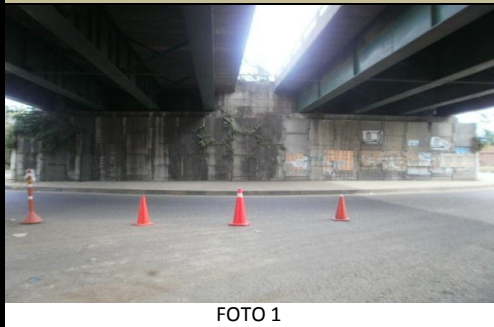
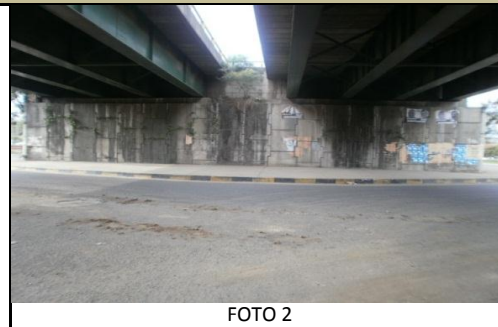
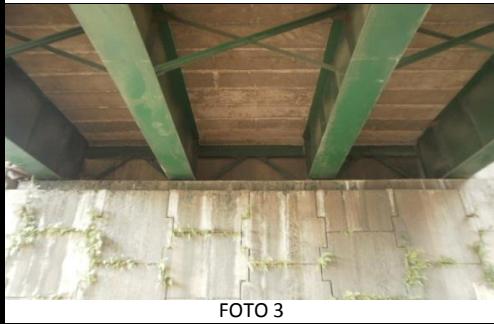
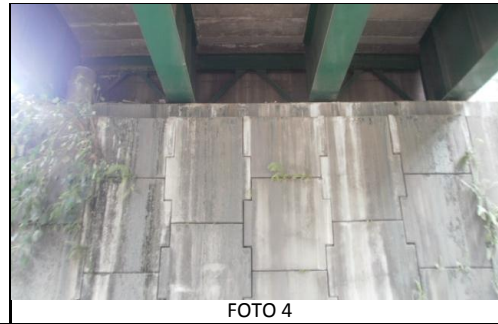
El puente presenta estribos en concreto estribos con aletas integradas tipo 10. Se observa concreto de suciedades por lavado diferencial, por filtraciones de agua escorrentía a través de las juntas de expansión del puente. Se hace necesaria la limpieza de los estribos.

0 SIN DAÑO O DAÑO INSIGNIFICANTE

TIPO	DESCRIPCIÓN	UNIDAD	CANTIDAD	VALOR UNITARIO	VALOR PARCIAL
10	LIMPIEZA	M2	30	11,699	350,970
TOTAL INTERVENCIÓN					350,970

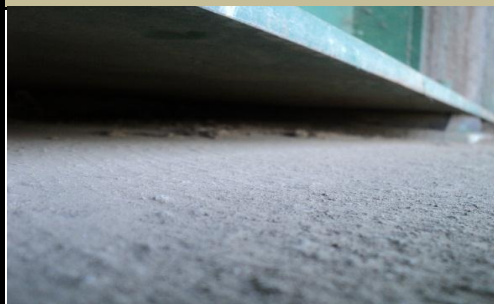
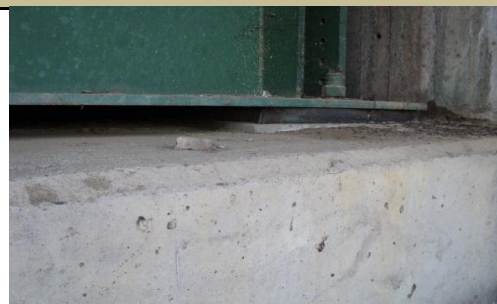
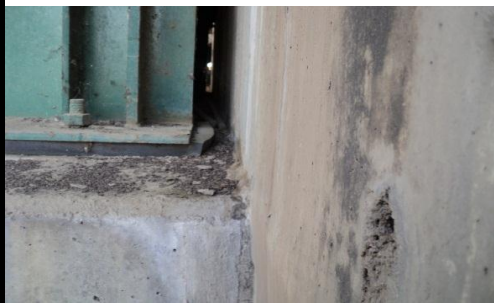
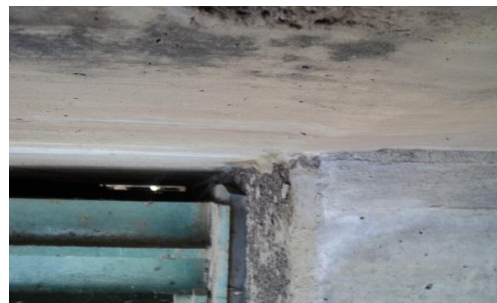
Los apoyos fijos en ambos estribos, están compuestos por placas de neopreno en las cuales no se observan daño de consideración, por lo tanto no se requiere de ningún tipo de intervención en esta componente. Solo labores de mantenimiento como limpieza.

0 SIN DAÑO O DAÑO INSIGNIFICANTE

TIPO	DESCRIPCIÓN	UNIDAD	CANTIDAD	VALOR UNITARIO	VALOR PARCIAL
10	LIMPIEZA	UND	10	31,191	311,910
TOTAL INTERVENCIÓN					311,910

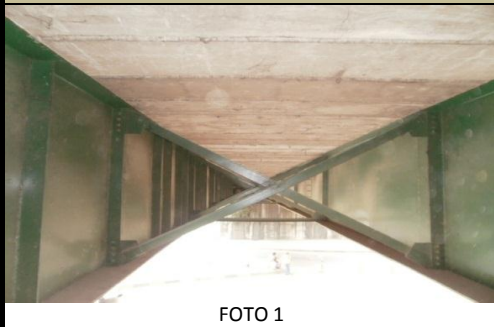
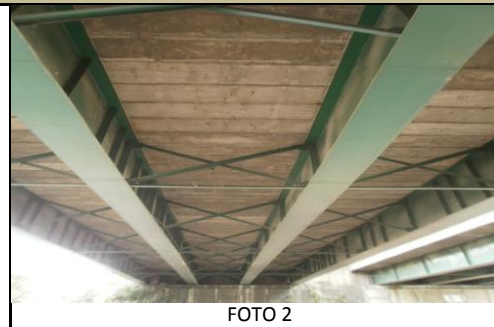
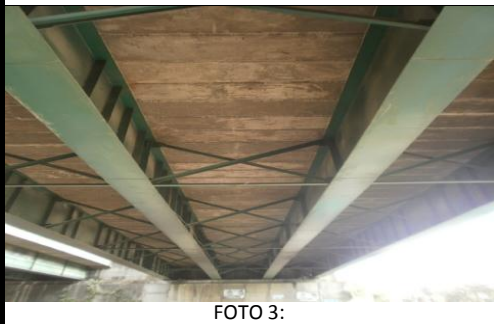
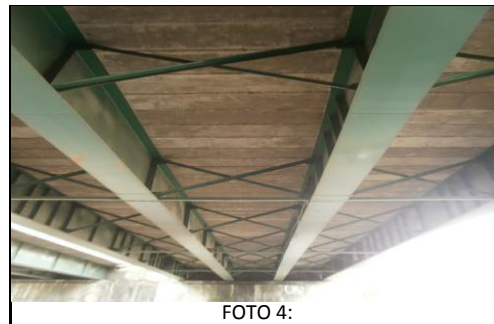
El puente presenta losas prefabricadas en concreto, soportada por vigas metálicas. Las losas se encuentran en buen estado, no presenta daños que comprometan la estabilidad o nivel de servicio del puente.

0 SIN DAÑO O DAÑO INSIGNIFICANTE

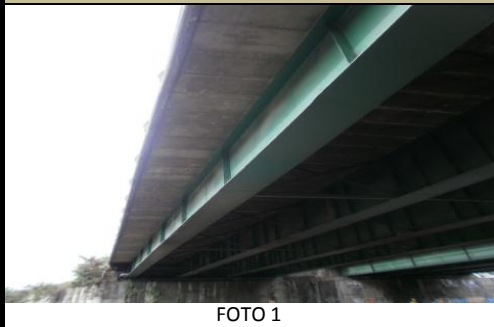
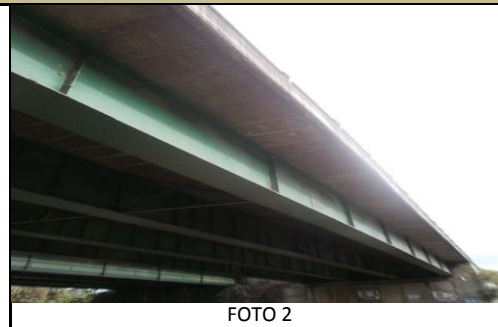
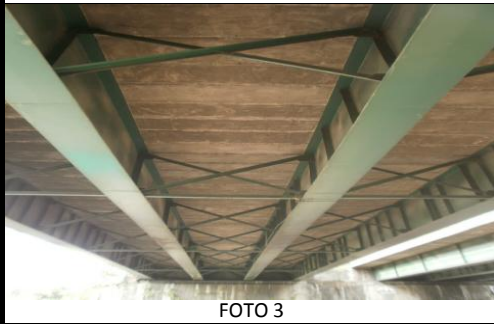
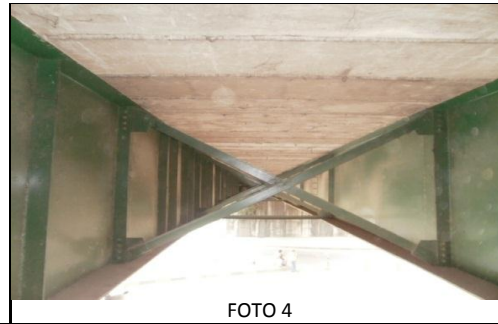
El puente presenta vigas longitudinales metálicas pintadas de color verde, de sección transversal de doble alma con atizadores, estas se encuentran con riostras en ángulos metálicos, se aprecian problemas de suciedades los cuales deber ser solucionados con labores de mantenimiento, no se observan daños por corrosión ni por pandeos locales ni generales en las vigas, su estado general es bueno.

0 SIN DAÑO O DAÑO INSIGNIFICANTE

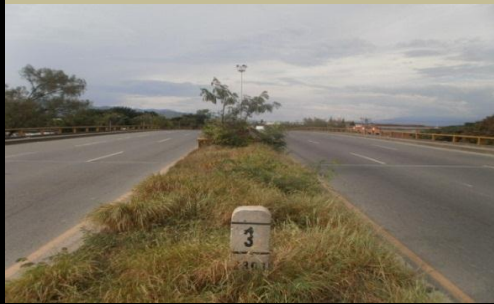
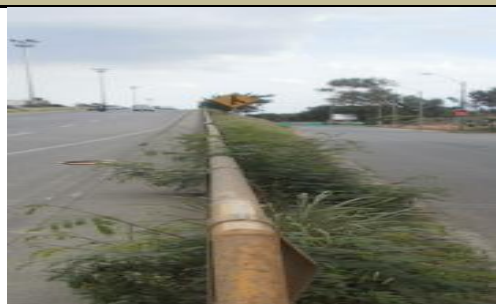
No existe ninguna tipo de señal vertical preventiva, reglamentaria ni informativa, se recomienda la instalación de señales verticales preventiva de aproximación a "Puente Angosto" y de "Peso Máximo Total Permitido". Al igual que una señal reglamentaria de velocidad máxima en la vía, y otra informativa con el nombre del puente o cauce que salva, dichas señales deberán ser puestas en ambos sentidos de la vía. Solo se aprecian 1 señal preventiva de bifurcación a la izquierda, esta necesitan limpieza.

1 DAÑO PEQUEÑO PERO REPARACIÓN NO ES NECESARIA (EXCEPTO MANTENIMIENTO MENOR)

TIPO	DESCRIPCIÓN	UNIDAD	CANTIDAD	VALOR UNITARIO	VALOR PARCIAL
92	COLOCACION SEÑAL	UND	8	158,691	1,269,528
10	LIMPIEZA	UND	1	11,723	11,723
TOTAL INTERVENCIÓN					1,281,251

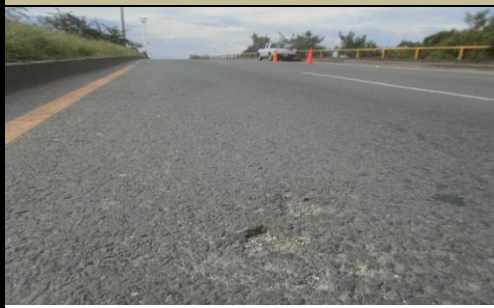
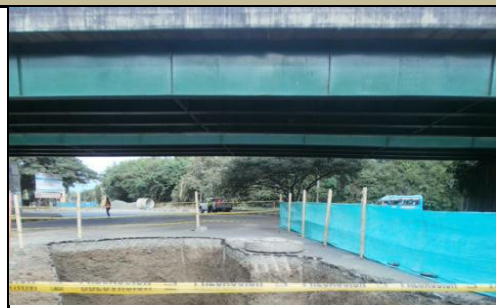
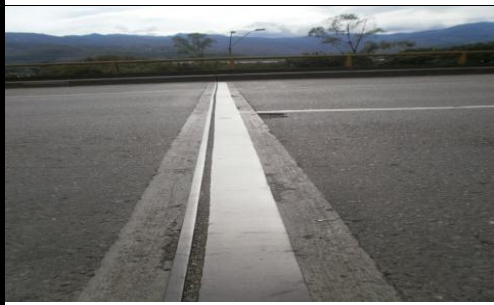
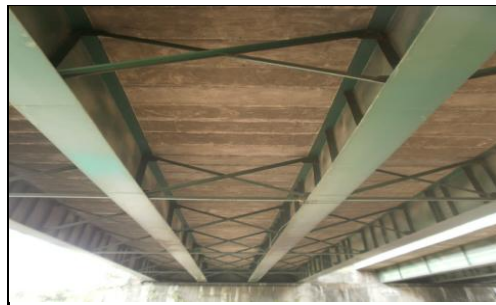
El puente en su componente general se ha calificado como 2, daño significativo, reparación necesaria muy pronto. Debido a que algunos componentes como las juntas y la superficie de rodadura, están presentando algunos daños, por lo cual se sugiere realizar la respectiva actividad de reparación y mantenimiento.

2	ALGÚN DAÑO, REPARACIÓN NECESARIA CUANDO SE PRESENTE LA OCASIÓN. EL COMPONENTE FUNCIONA COMO SE DISEÑÓ
---	---
