**ESTUDIOS DE INSPECCION E INVENTARIO DE PUENTES
DE LA RED NACIONAL DE CARRETERAS
ZONA OCCIDENTE**

INFORME PUENTE ARROYOHONDO IZQUIERDO 25-23011-002.00

PR 4+0750

**RUTA 23011 CALI - VIJES - MEDIACANOA
DEPARTAMENTO VALLE**

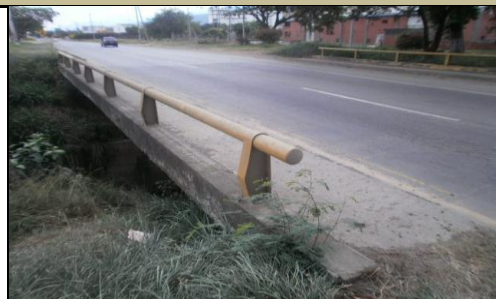
NO EXISTE PLACA DE IDENTIFICACIÓN

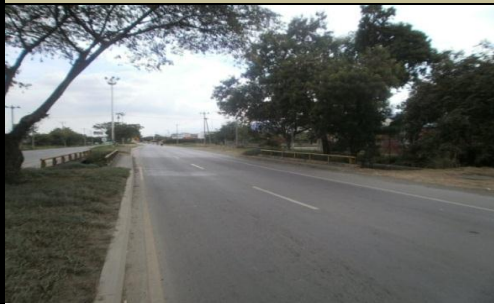
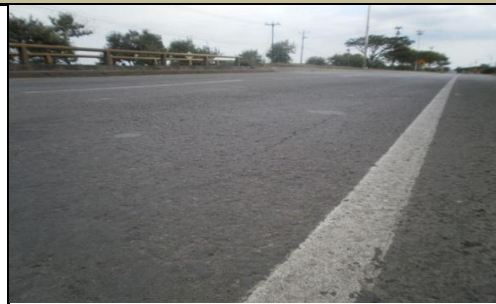
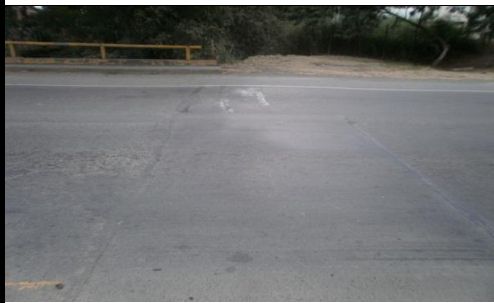
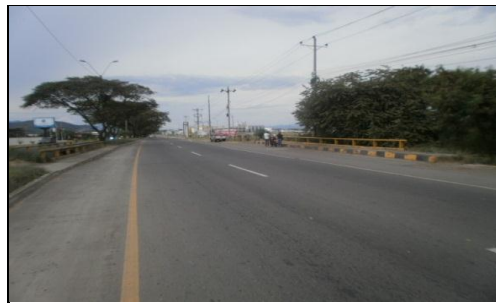
La superficie del puente presenta una carpeta asfáltica con desgaste leve en algunas zonas. Se sugiere realizar las respectivas actividades de mantenimiento para evitar mayores afectaciones a futuro sobre el elemento. No se aprecian daños en la zona de losas de aproximación, por tanto su funcionamiento es correcto, al igual que los drenes se encuentran en buen estado. La demarcación de la vía es aceptable, no requiere de intervención inmediata.

1	DAÑO PEQUEÑO PERO REPARACIÓN NO ES NECESARIA (EXCEPTO MANTENIMIENTO MENOR)
---	--

TIPO	DESCRIPCIÓN	UNIDAD	CANTIDAD	VALOR UNITARIO	VALOR PARCIAL
21	TRATAMIENTO SUPERFICIAL ASFALTICO	M2	100	3,703	370,300
TOTAL INTERVENCIÓN					370,300

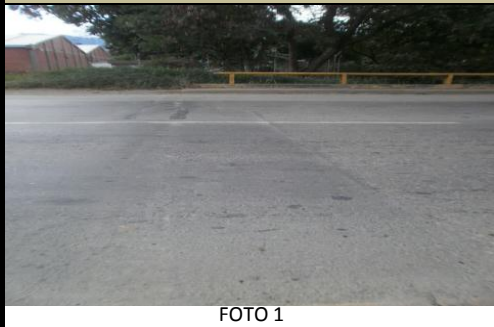
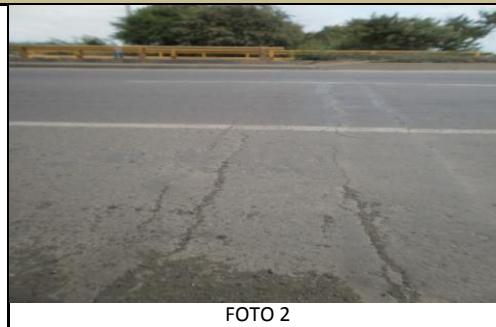
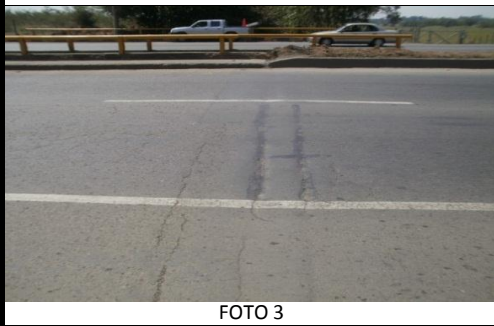
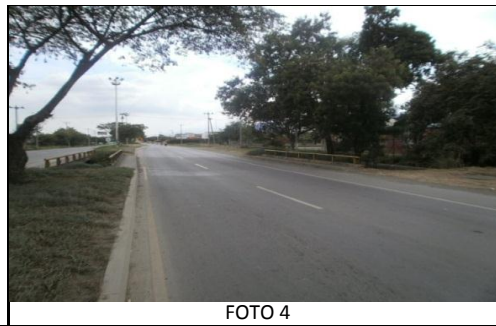
No se observa dispositivo de junta de expansión al igual que el puente del costado derecho, si esta existe se encuentra debajo de la carpeta asfáltica. Sin embargo se evidencian filtraciones de agua a través de estas juntas a los estribos lo que permite intuir que el material que se encuentra debajo de la carpeta asfáltica no está funcionando adecuadamente. Se observa en la superficie del puente, grietas pronunciadas en toda la longitud del ancho del mismo en el respectivo lugar de las juntas, con desintegración del asfalto en dichas zonas. Por lo tanto, se recomienda el cambio de junta a una de goma asfáltica.

3 DAÑO SIGNIFICATIVO, REPARACIÓN NECESARIA MUY PRONTO

TIPO	DESCRIPCIÓN	UNIDAD	CANTIDAD	VALOR UNITARIO	VALOR PARCIAL
C	CAMBIO A JUNTA DE GOMA ASFÁLTICA	ML	32	712,894	22,812,608
TOTAL INTERVENCIÓN					22,812,608

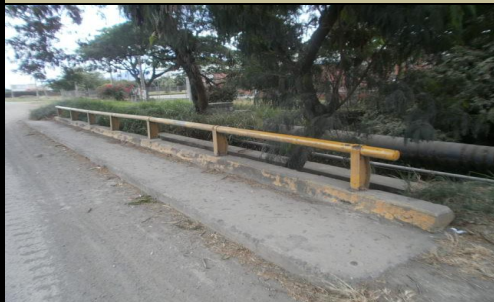
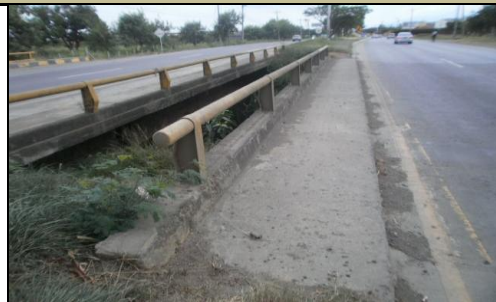
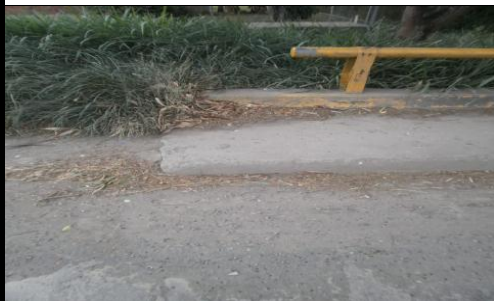
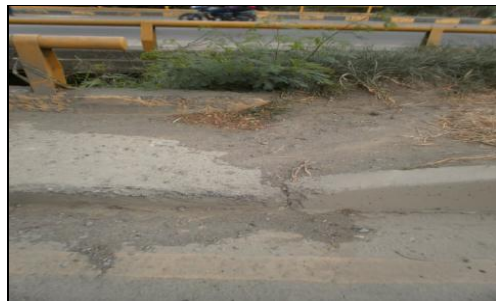
El puente presenta andenes en concreto en ambos costados de la calzada, con un ancho de 1.10 m en la margen derecha y 1.09 m en la margen izquierda. Presentando desgaste de la pintura en sus bordillos y sedimentos del lugar. Se sugiere realizar las respectivas actividades de mantenimiento.

1	DAÑO PEQUEÑO PERO REPARACIÓN NO ES NECESARIA (EXCEPTO MANTENIMIENTO MENOR)
---	--

TIPO	DESCRIPCIÓN	UNIDAD	CANTIDAD	VALOR UNITARIO	VALOR PARCIAL
10	LIMPIEZA	ML	42	2,294	96,348
34	PINTURA DE CONCRETO	ML	42	15,455	649,110
TOTAL INTERVENCIÓN					745,458

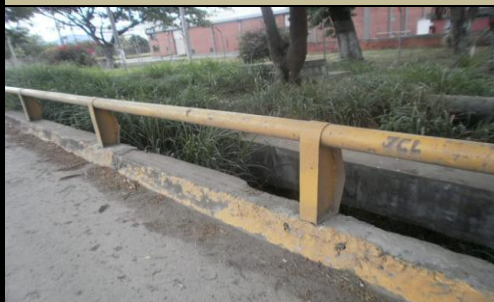
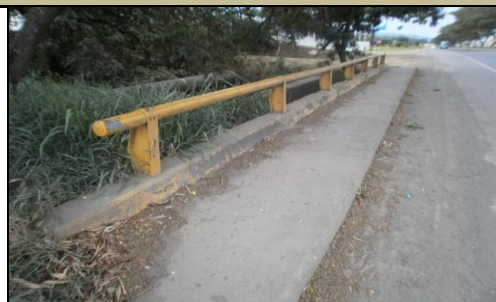
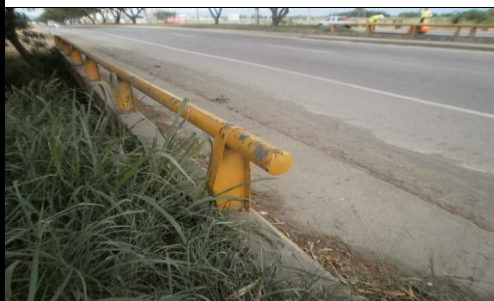
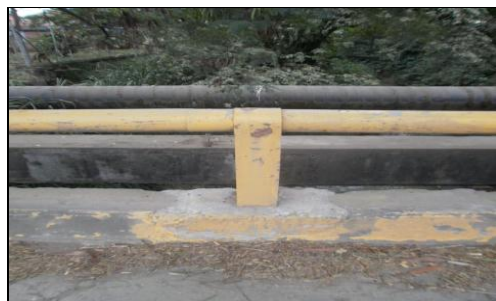
El puente tiene barandas con pasamanos metálicos y pilastras metálicas en ambos lados del puente, presentando desgaste de la pintura. Se sugiere realizar las respectivas actividades de mantenimiento para evitar la corrosión del elemento.

0 SIN DAÑO O DAÑO INSIGNIFICANTE

TIPO	DESCRIPCIÓN	UNIDAD	CANTIDAD	VALOR UNITARIO	VALOR PARCIAL
10	LIMPIEZA	ML	42	4,516	189,672
40	PINTURA DE ACERO	ML	42	25,784	1,082,928
TOTAL INTERVENCIÓN					1,272,600

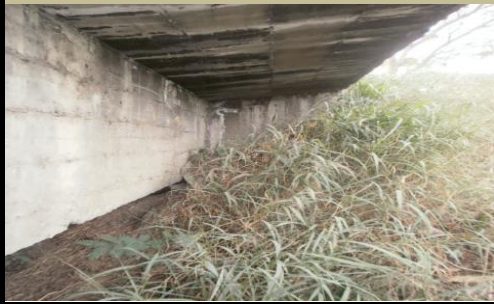
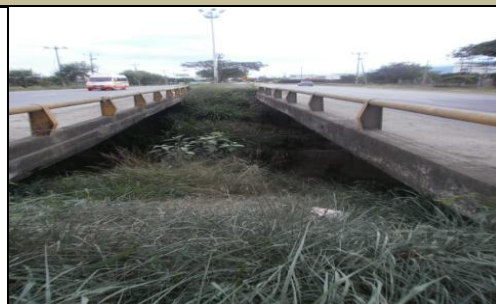
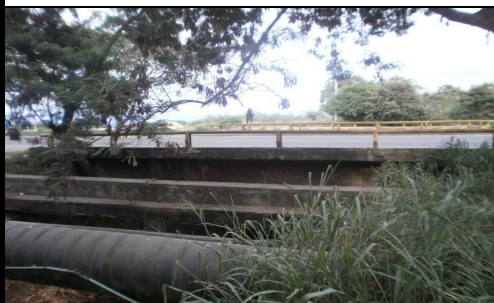
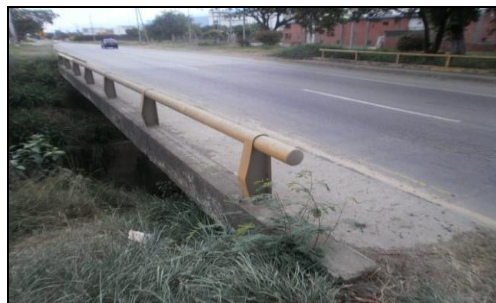
El puente presenta conos de derrame en suelo natural, con pendiente bien definida, espesa vegetación y suciedades, no representa problemas de inestabilidad para la vía y la subestructura. Por tanto solo se debe realizar labores de limpieza como parte de mantenimiento rutinario.

0 SIN DAÑO O DAÑO INSIGNIFICANTE

TIPO	DESCRIPCIÓN	UNIDAD	CANTIDAD	VALOR UNITARIO	VALOR PARCIAL
10	LIMPIEZA	M2	40	2,686	107,440
TOTAL INTERVENCIÓN					107,440

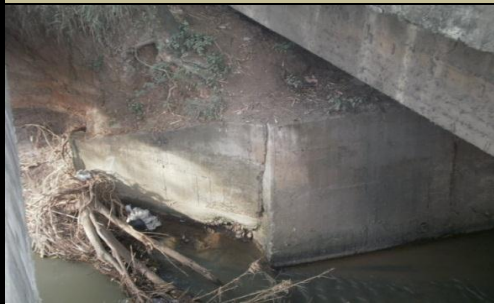
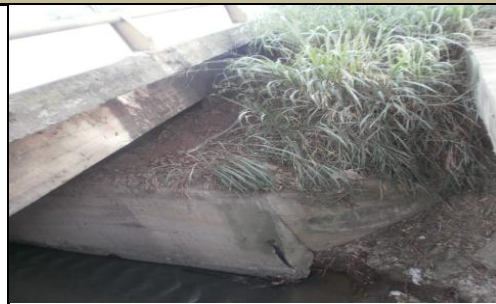
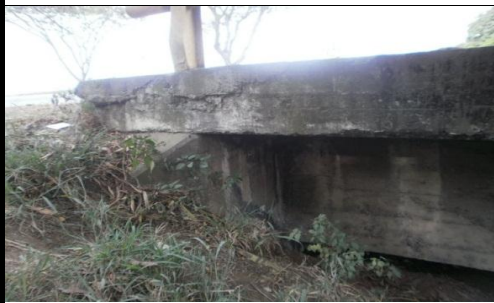
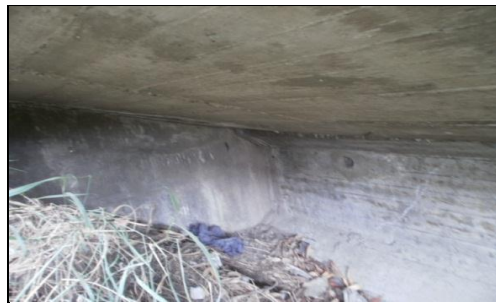
Las aletas están construidas en concreto, las cuales se encuentran cubiertas con vegetación del lugar, por lo cual no se puede determinar con claridad el estado del elemento, se deben realizar labores de limpieza.

0 SIN DAÑO O DAÑO INSIGNIFICANTE

TIPO	DESCRIPCIÓN	UNIDAD	CANTIDAD	VALOR UNITARIO	VALOR PARCIAL
10	LIMPIEZA	M2	40	10,755	430,200
TOTAL INTERVENCIÓN					430,200

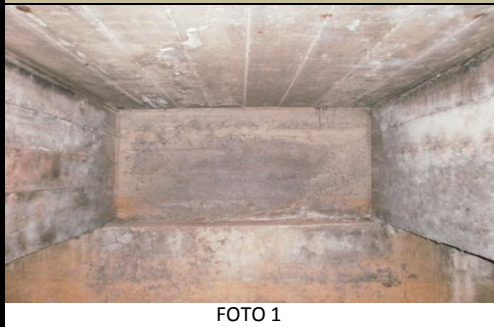
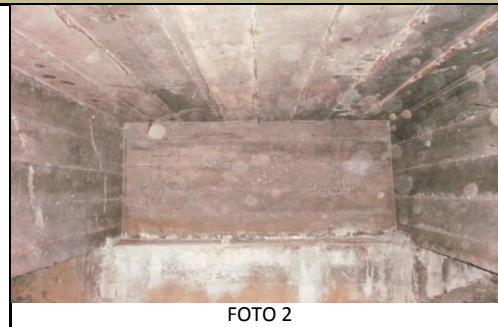
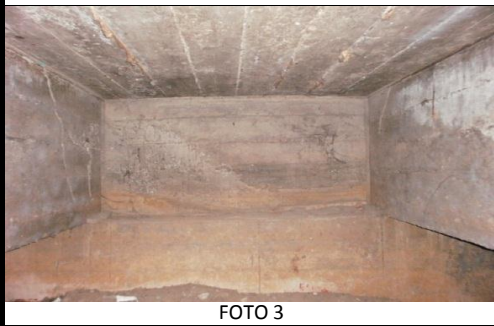
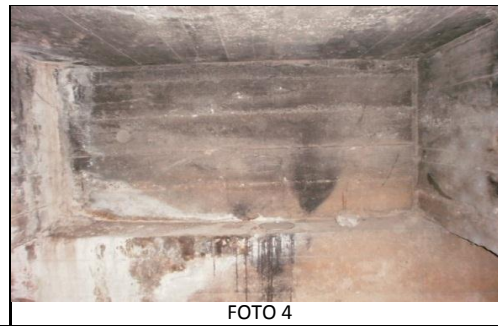
Los estribos están contruidos en concreto, su tipología se desconoce pues estos son enterrados, se observa concreto de suciedades por lavado diferencial, por filtraciones de agua escorrentía a través de las juntas de expansión del puente. Se hace necesaria la limpieza de los estribos.

0 SIN DAÑO O DAÑO INSIGNIFICANTE

TIPO	DESCRIPCIÓN	UNIDAD	CANTIDAD	VALOR UNITARIO	VALOR PARCIAL
10	LIMPIEZA	M2	28	11,699	327,572
TOTAL INTERVENCIÓN					327,572

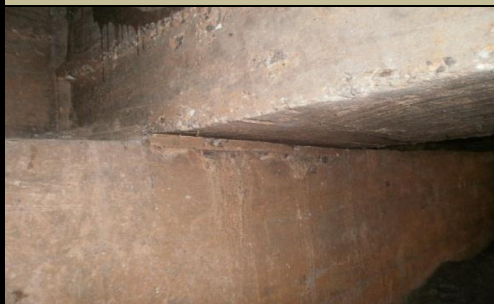
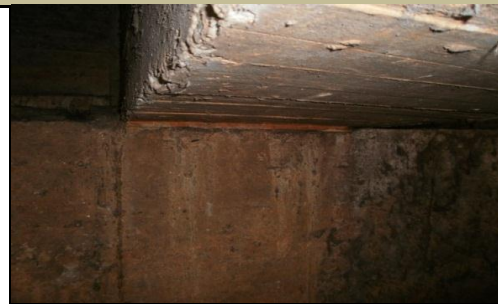
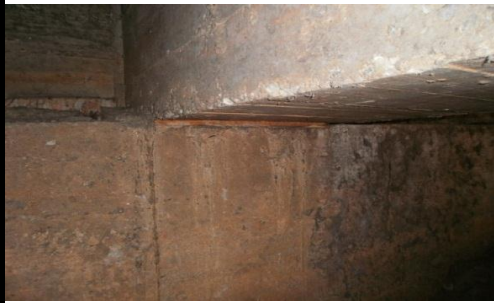
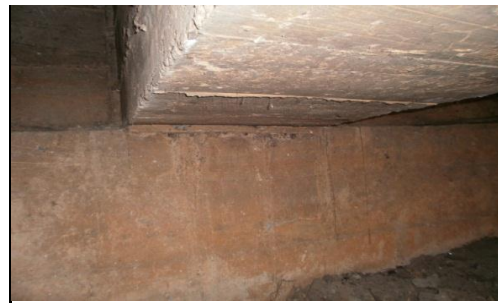
Vigas simplemente apoyadas en ambos extremos sobre placas de neopreno, en general se observan en buen estado, se hace necesario labores de limpieza y evitar las filtraciones de agua por las juntas de expansión.

0 SIN DAÑO O DAÑO INSIGNIFICANTE

TIPO	DESCRIPCIÓN	UNIDAD	CANTIDAD	VALOR UNITARIO	VALOR PARCIAL
10	LIMPIEZA	UND	10	31,191	311,910
TOTAL INTERVENCIÓN					311,910

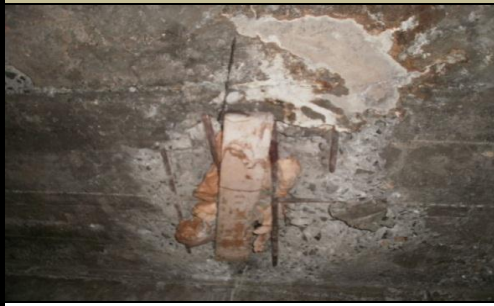
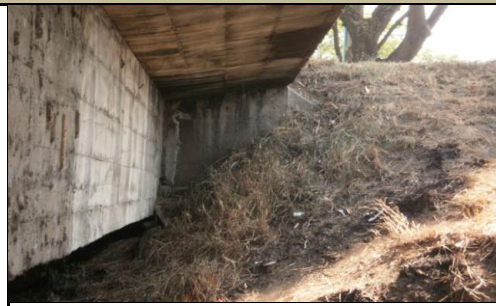
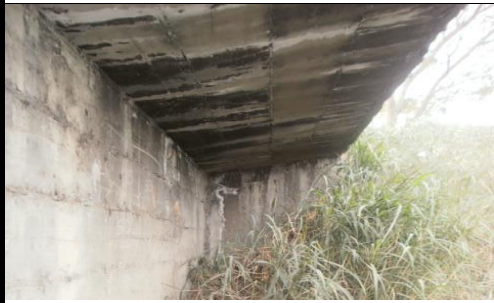
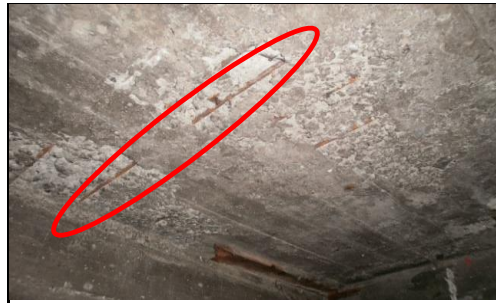
El puente presenta una losa en concreto, con humedades en el lugar donde están ubicados los drenes, por lo cual se sugiere realizar la prolongación de los mismos, para evitar mayores afectaciones en el elemento. También se observan descostramientos en algunos sitios de la componente. Se evidencia acero de refuerzo expuesto en la parte inferior de la losa.

3 DAÑO SIGNIFICATIVO, REPARACIÓN NECESARIA MUY PRONTO

TIPO	DESCRIPCIÓN	UNIDAD	CANTIDAD	VALOR UNITARIO	VALOR PARCIAL
B	REPARACION DE CONCRETO	M2	15	394,663	5,919,945
E	REPARACION DE DRENES	UND	8	74,147	593,176
TOTAL INTERVENCIÓN					6,513,121

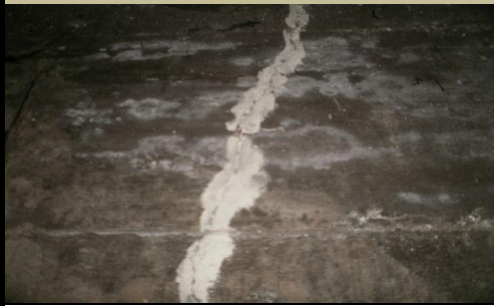
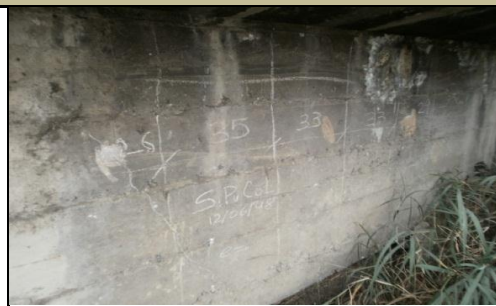
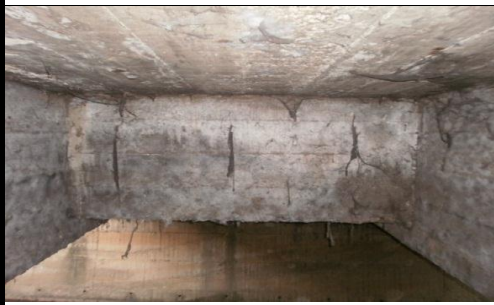
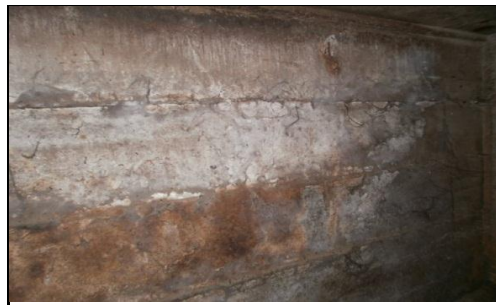
El puente presenta vigas longitudinales en concreto reforzado. Se aprecian fisuras a todo lo largo del elemento, posiblemente perdida de resistencia o fallas por cortante. Se sugiere realizar la respectiva actividad de reparación y monitorear dicha afectación, ya que se observan reparaciones anteriores y el daño se sigue presentando. Además exposición de refuerzo por perdida de recubrimiento, se deben reparar.

3 DAÑO SIGNIFICATIVO, REPARACIÓN NECESARIA MUY PRONTO

TIPO	DESCRIPCIÓN	UNIDAD	CANTIDAD	VALOR UNITARIO	VALOR PARCIAL
D	INYECCION DE GRIETAS	ML	30	537,554	16,126,620
30	REPARACION DE CONCRETO	ML	8	338,623	2,708,984
TOTAL INTERVENCIÓN					18,835,604

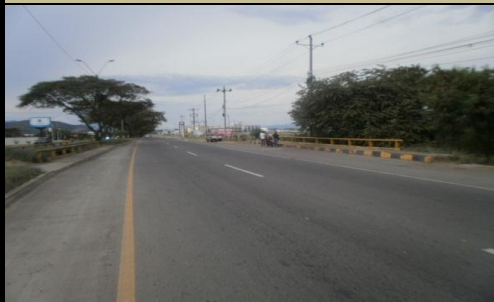
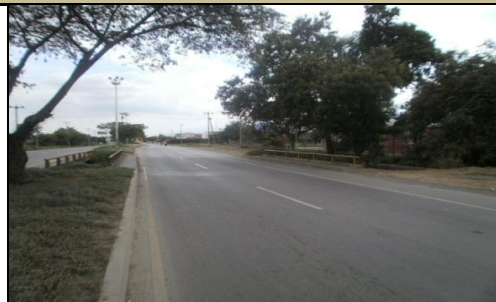
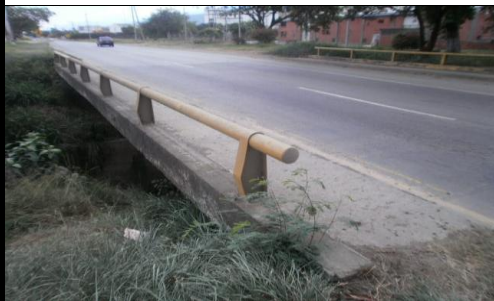
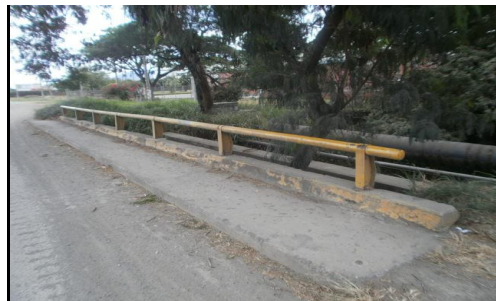
No existe ninguna tipo de señal vertical preventiva, reglamentaria ni informativa, se recomienda la instalación de señales verticales preventiva de aproximación a "Puente Angosto" y de "Peso Máximo Total Permitido". Al igual que una señal reglamentaria de velocidad máxima en la vía, y otra informativa con el nombre del puente o cauce que salva, dichas señales deberán ser puestas en ambos sentidos de la vía.

1 DAÑO PEQUEÑO PERO REPARACIÓN NO ES NECESARIA (EXCEPTO MANTENIMIENTO MENOR)

TIPO	DESCRIPCIÓN	UNIDAD	CANTIDAD	VALOR UNITARIO	VALOR PARCIAL
92	COLOCACION SEÑAL	UND	8	158,691	1,269,528
TOTAL INTERVENCIÓN					1,269,528

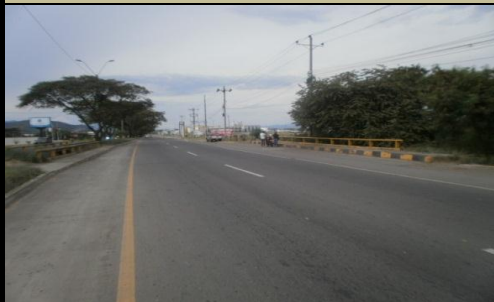
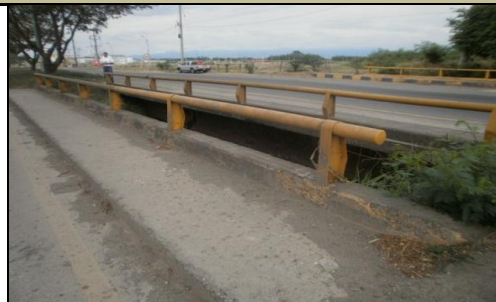
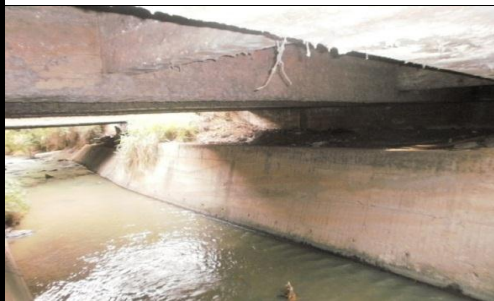
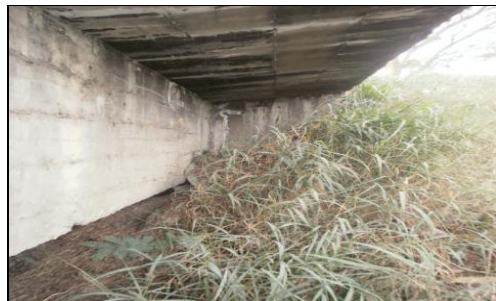
El puente en su componente general se ha calificado como 3, daño significativo, reparación necesaria muy pronto. Dado que algunos componentes del puente como la superficie del puente como son las juntas de expansión, vigas y la losa; se encuentran con algunos daños de gran importancia que requieren intervención oportuna, ya que el deterioro progresivo en estos elementos afecta la estabilidad del mismo. Las demás componente requieren de actividades de mantenimiento.

3 DAÑO SIGNIFICATIVO, REPARACIÓN NECESARIA MUY PRONTO
