**ESTUDIOS DE INSPECCION E INVENTARIO DE PUENTES
DE LA RED NACIONAL DE CARRETERAS
ZONA OCCIDENTE**

**INFORME PUENTE LA NUBIA 25-2302-001.00
PR 5+0950
RUTA 2302 MEDIACANOA - LA UNION - LA VIRGINIA
DEPARTAMENTO VALLE**

**INFORME PUENTE LA NUBIA
25-2302-001.00
REGIONAL 25 - VALLE
CARRETERA MADIACANOA - LA UNION - LA VIRGINIA**

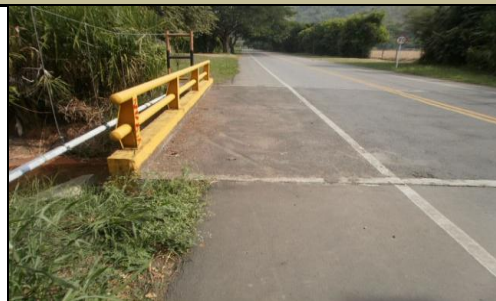
NO EXISTE PLACA DE IDENTIFICACIÓN

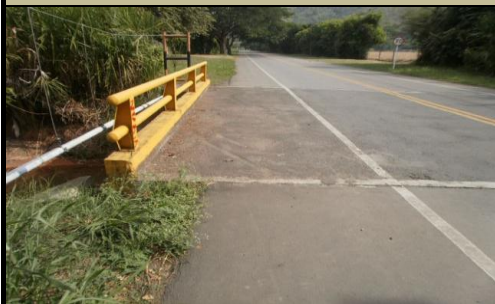
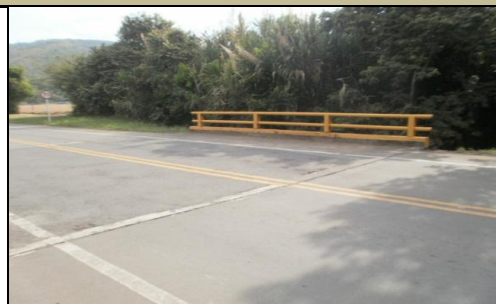
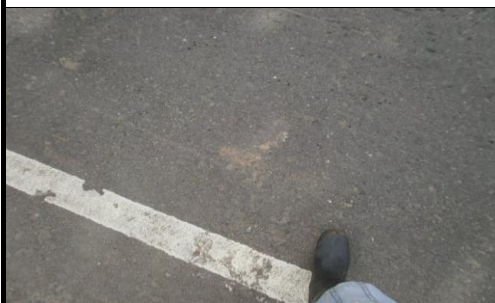
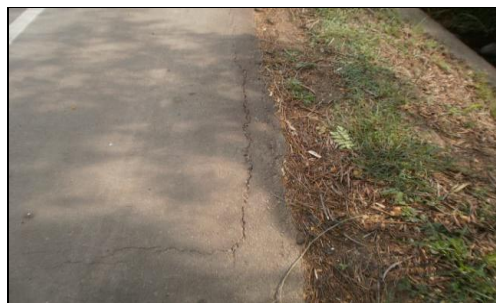
La superficie del puente presenta una carpeta asfáltica de 5 cm de espesor, la cual presenta desgaste leve y no es relevante para el elemento. Se cuenta con bombeo hacia los laterales de la vía para evacuar las aguas por los drenes, no se aprecian daños en la zona de losas de aproximación, por tanto su funcionamiento es correcto, en cuanto a los drenes se encuentran en buen estado. La demarcación de la vía es buena, no requiere labores de mantenimiento por el momento.

0 SIN DAÑO O DAÑO INSIGNIFICANTE

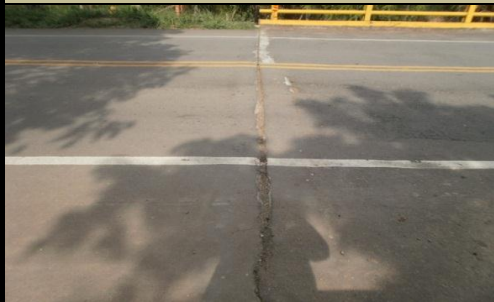
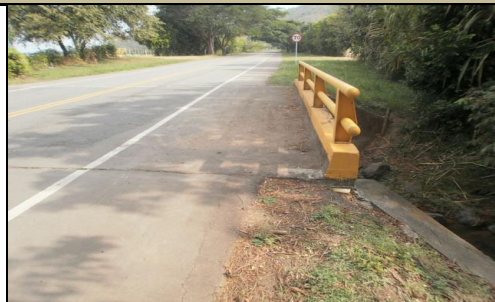
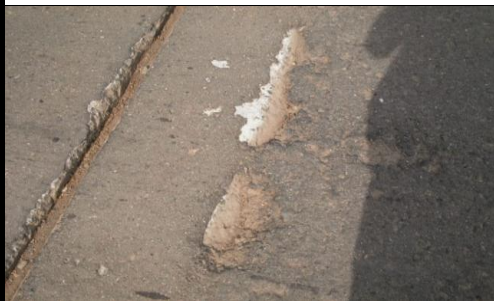
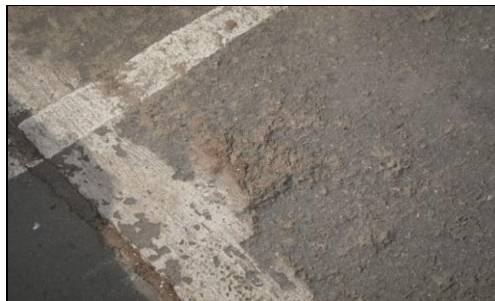
No se observan juntas de expansión, posiblemente el elemento se ha deteriorado, solo se aprecia la dilatación abierta saturada de material granular, se recomienda el cambio del elemento para evitar filtraciones y demás afectaciones tanto en la superestructura como la subestructura.

3 DAÑO SIGNIFICATIVO, REPARACIÓN NECESARIA MUY PRONTO

TIPO	DESCRIPCIÓN	UNIDAD	CANTIDAD	VALOR UNITARIO	VALOR PARCIAL
C	CAMBIO A JUNTA DE GOMA ASFÁLTICA	ML	24	712,894	17,109,456
TOTAL INTERVENCIÓN					17,109,456

- Las juntas de expansión deben ser reparadas para evitar que los agentes externos ingresen a las capas de pavimento y a los estribos, provocando humedades y suciedades que afecten el acero de refuerzo y demás componente.

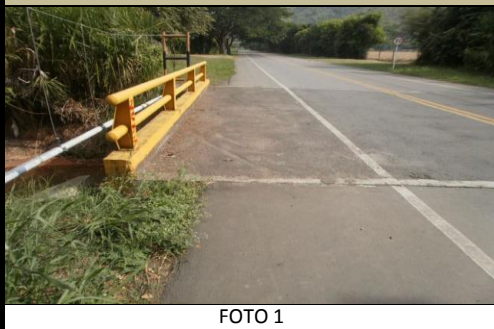
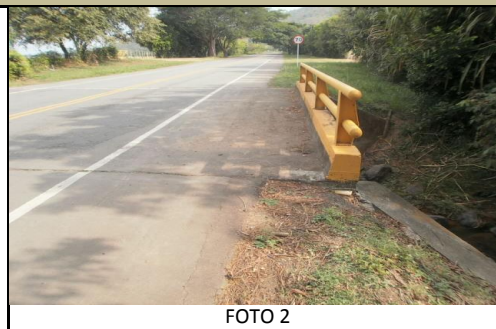
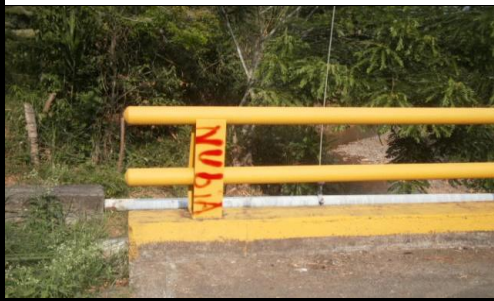
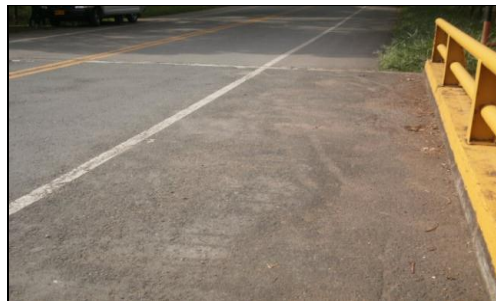
El puente no cuenta con andenes peatonales, pero presenta bordillos rectangulares en concreto a ambos lados de la calzada. El estado general de este componente excelente, no requieren de ningún tipo de intervención.

0 SIN DAÑO O DAÑO INSIGNIFICANTE

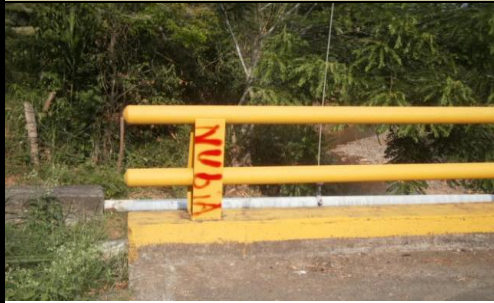
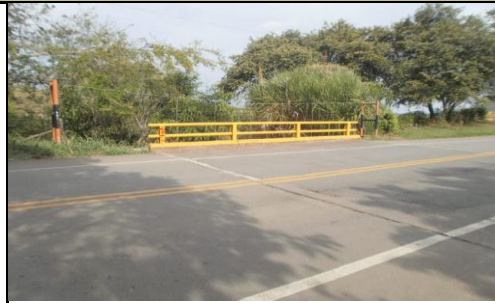
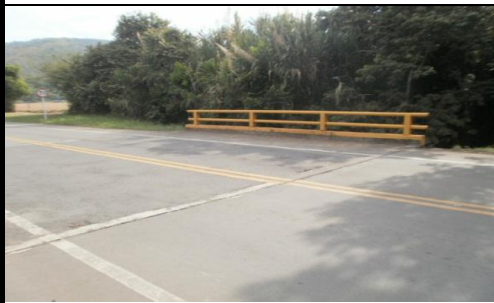
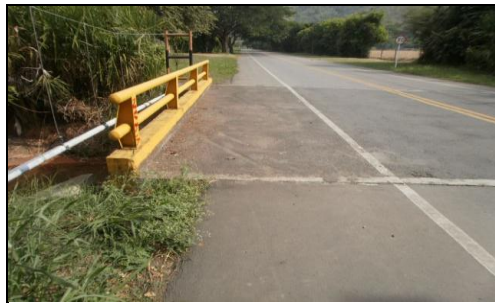
El puente posee barandas con pasamanos metálicos y pilastras metálicas en ambos lados del puente, las cuales se encuentran en buen estado. Por tanto no requieren ningún tipo de mantenimiento, estas se aprecian recién intervenidas con pintura amarilla.

0 SIN DAÑO O DAÑO INSIGNIFICANTE

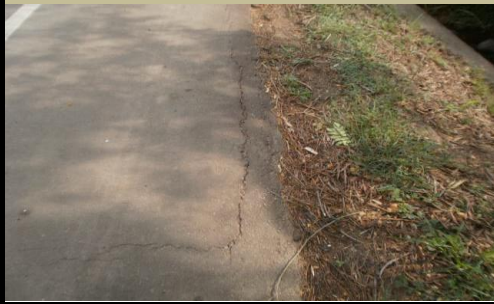
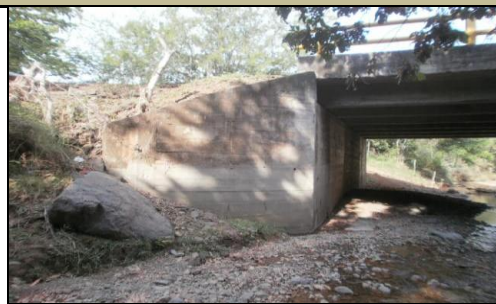
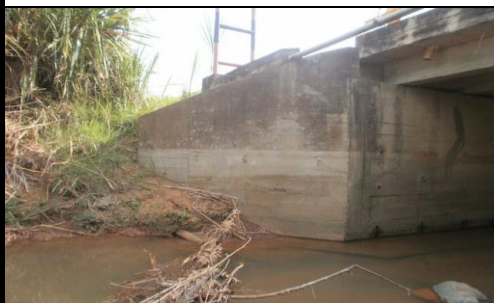
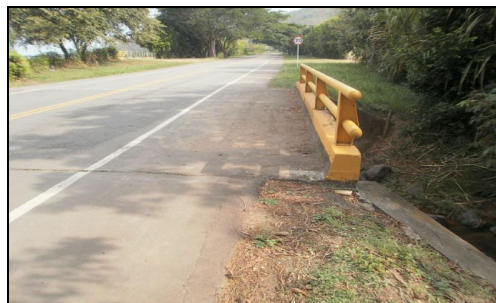
El puente presenta conos de derrame en suelo natural, con pendiente bien definida, no representa problemas de inestabilidad para la vía y la subestructura. Por tanto no es necesario ningún tipo de intervención.

0 SIN DAÑO O DAÑO INSIGNIFICANTE

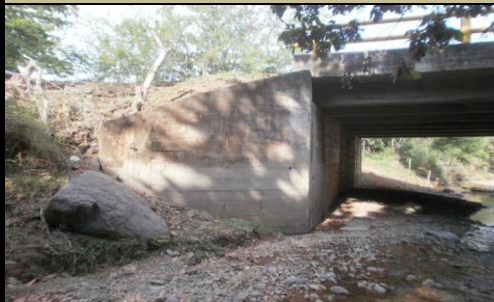
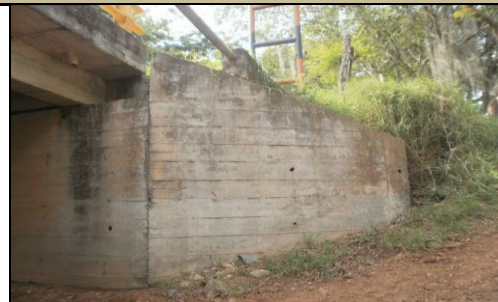
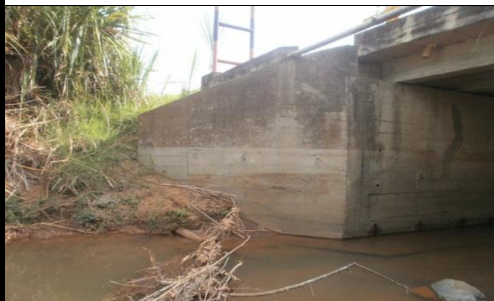
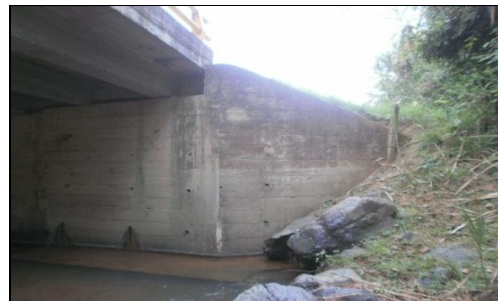
El puente cuenta con cuatro aletas en concreto integradas a los estribos que protegen la estructura y dan estabilidad a cada uno de los taludes, no se evidencia ningún tipo de lesión sobre el concreto, se hace necesario labores de limpieza como parte de mantenimiento rutinario.

0 SIN DAÑO O DAÑO INSIGNIFICANTE

TIPO	DESCRIPCIÓN	UNIDAD	CANTIDAD	VALOR UNITARIO	VALOR PARCIAL
10	LIMPIEZA	M2	27	10,755	290,385
TOTAL INTERVENCIÓN					290,385

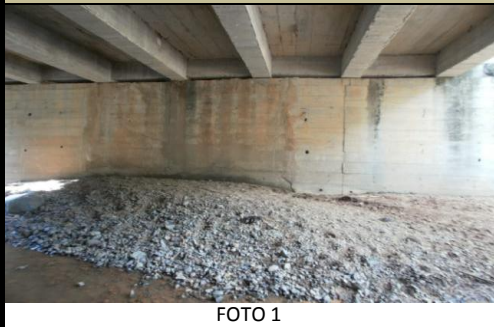
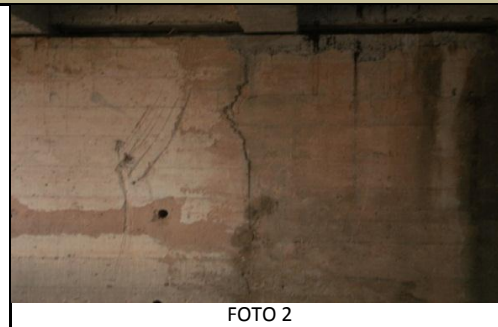
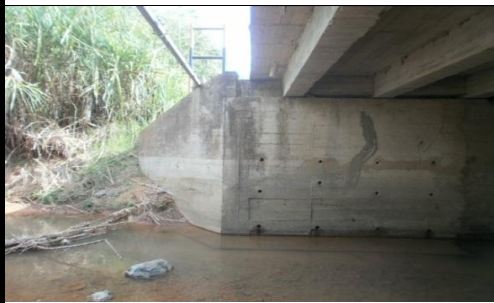
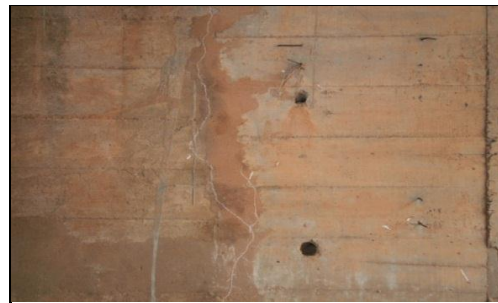
El puente presenta estribos en concreto estribos con aletas integradas tipo 10. Se observa en el concreto suciedades por lavado diferencial, por filtraciones de agua escurrió a través de las juntas de expansión del puente. Se hace necesaria la limpieza de los estribos. Además se presentan fisuras verticales al parecer por asentamientos, las cuales han sido reparadas anteriormente, deben realizarse actividades de reparación sobre los estribos. Se sugiere monitorear dicha afectación.

3 DAÑO SIGNIFICATIVO, REPARACIÓN NECESARIA MUY PRONTO

TIPO	DESCRIPCIÓN	UNIDAD	CANTIDAD	VALOR UNITARIO	VALOR PARCIAL
A	REPARACION DE CONCRETO	M2	10	900,256	9,002,560
Z	RELLENO DE FISURAS CON RESINA EPOXICA	ML	18	231,055	4,158,990
TOTAL INTERVENCIÓN					13,161,550

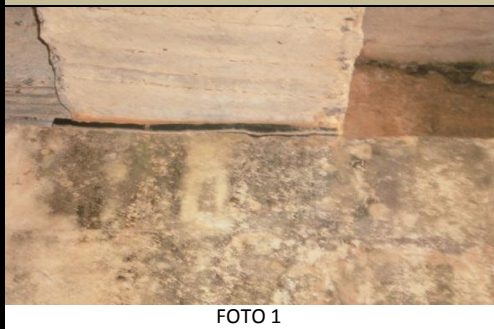
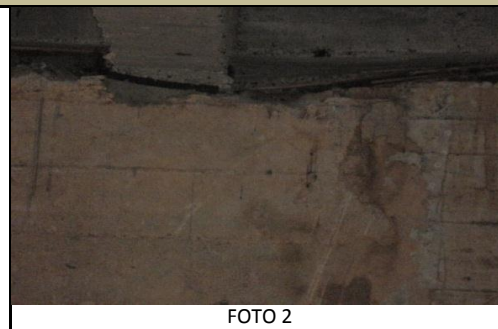
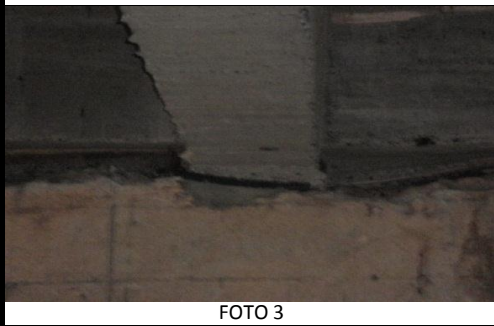
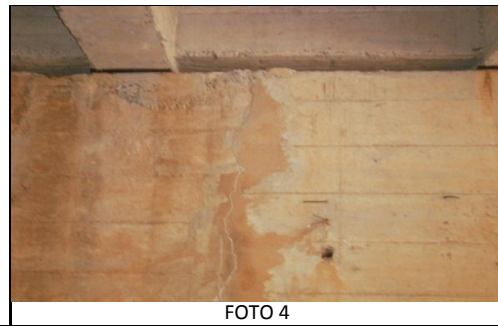
Vigas simplemente apoyadas en ambos extremos sobre placas de neopreno de 0.50 x 0.50 m, en general se observan en buen estado, se hace necesario labores de limpieza y evitar las filtraciones de agua por las juntas de expansión.

0 SIN DAÑO O DAÑO INSIGNIFICANTE

TIPO	DESCRIPCIÓN	UNIDAD	CANTIDAD	VALOR UNITARIO	VALOR PARCIAL
10	LIMPIEZA	UND	14	31,191	436,674
TOTAL INTERVENCIÓN					436,674

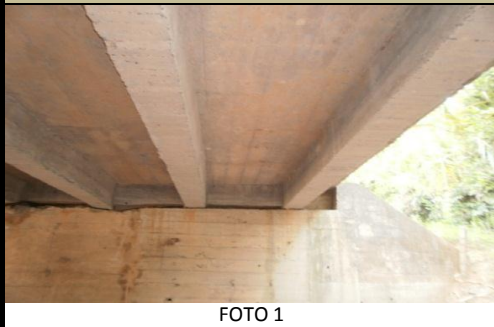
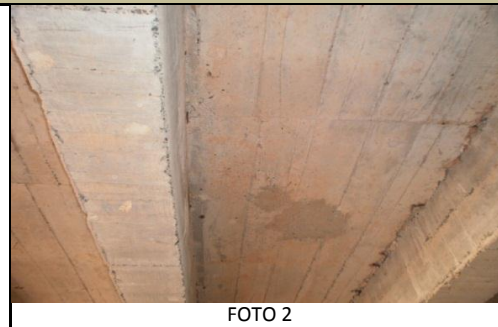
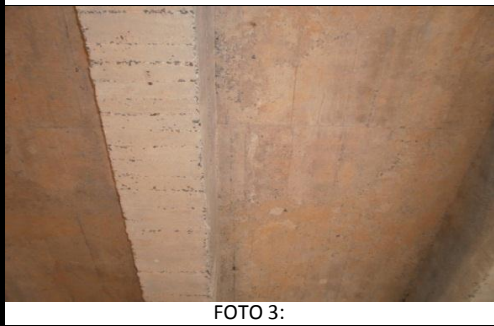
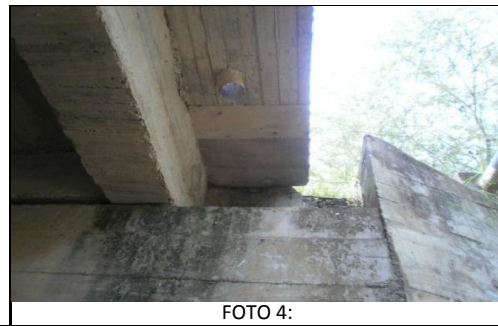
La losa es en concreto reforzado, no se evidenciaron daños graves durante la inspección, por lo que no se requiere ninguna clase de reparación en este elemento.

0 SIN DAÑO O DAÑO INSIGNIFICANTE

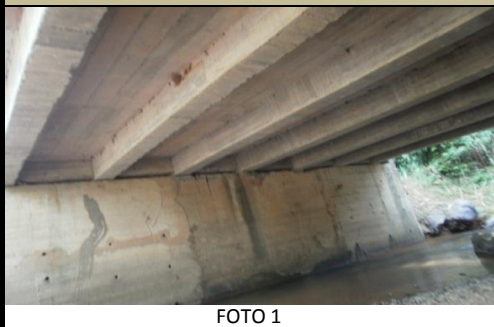
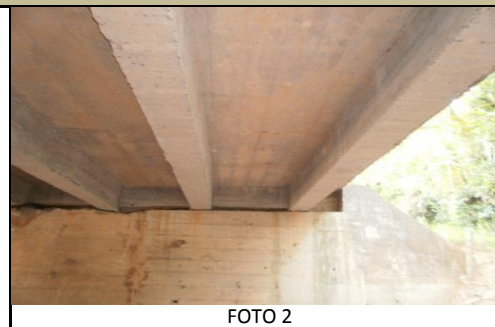
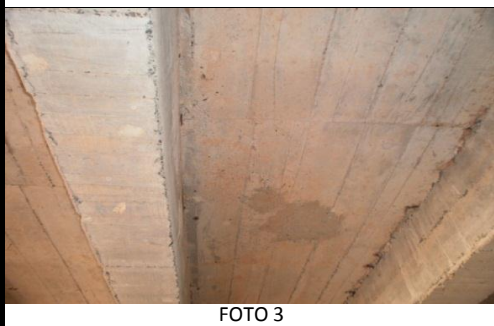
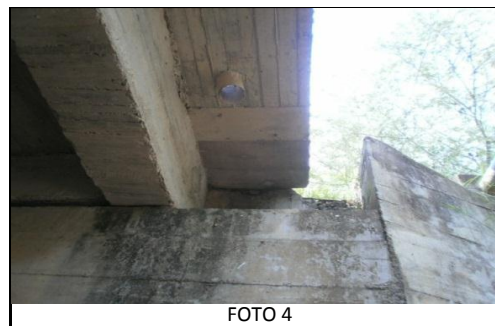
El puente presenta 7 vigas longitudinales se seccion rectangular, las cuales están construidas en concreto, presentando descarachamientos leves en algunas zonas, pero no es relevante para el desarrollo del elemento.

0 SIN DAÑO O DAÑO INSIGNIFICANTE

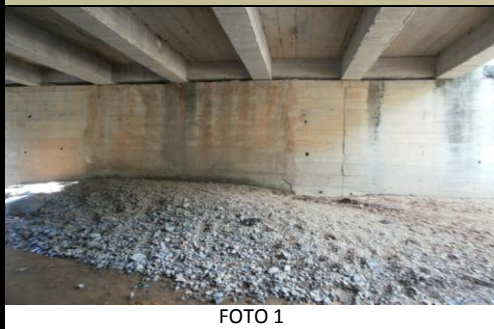
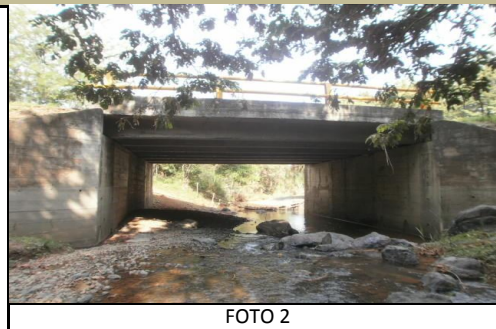
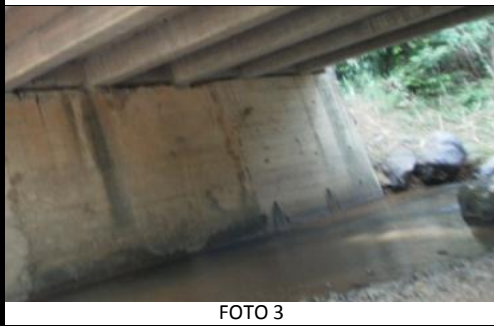
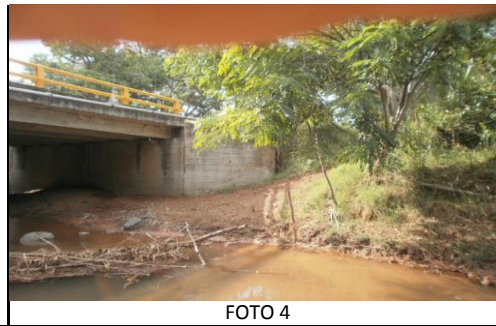
El Puente salva la Quebrada la Nubia, al momento de la inspección se puede observar que la velocidad del flujo es baja, con un ancho de sección hidráulica promedio de 1.80 m y una altura de sección promedio de 40 cm. se evidencia rastros de material pétreo de tamaño pequeño, además la pendiente promedio del cauce es baja. Al momento de la inspección se aprecia colmatación de material pétreo a un costado de los estribos, se debe realizar una limpieza para impedir que el cauce roce las bases del estribo opuesto.

0 SIN DAÑO O DAÑO INSIGNIFICANTE

TIPO	DESCRIPCIÓN	UNIDAD	CANTIDAD	VALOR UNITARIO	VALOR PARCIAL
50	REMOCION DE OBSTACULOS	M3	30	13,424	402,720
TOTAL INTERVENCIÓN					402,720

- La sección hidráulica del puente debe ser limpiada de todo material pétreo que provoque represamiento de agua en el puente, esto puede provocar la socavación de las bases de los estribos y aletas.

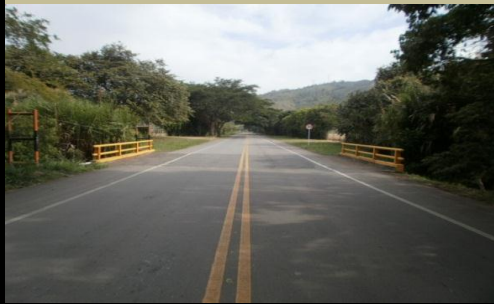
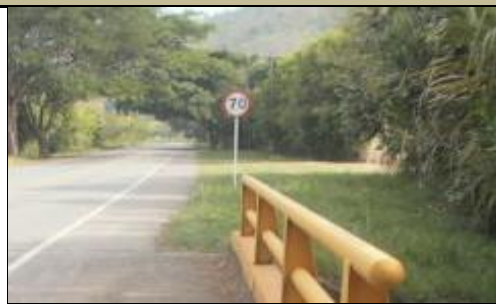
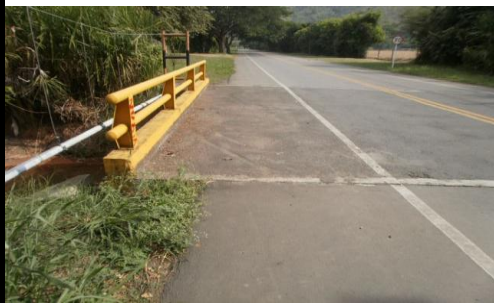
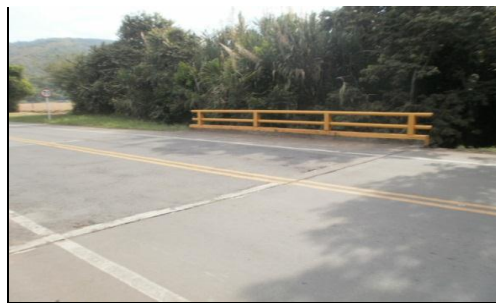
No existe ninguna señal vertical preventiva, reglamentaria ni informativa, se recomienda la instalación de señales verticales preventiva de aproximación a "Puente Angosto" y de "Peso Máximo Total Permitido". Al igual que una señal reglamentaria de velocidad máxima en la vía, y otra informativa con el nombre del puente o cauce que salva, dichas señales deberán ser puestas en ambos sentidos de la vía. La única señal existente se encuentra en el sobrepaso por el puente y es una señal reglamentaria de limite de velocidad en la vía, dicha señal se encuentra en buen estado.

1 DAÑO PEQUEÑO PERO REPARACIÓN NO ES NECESARIA (EXCEPTO MANTENIMIENTO MENOR)

TIPO	DESCRIPCIÓN	UNIDAD	CANTIDAD	VALOR UNITARIO	VALOR PARCIAL
92	COLOCACION SEÑAL	UND	6	158,691	952,146
TOTAL INTERVENCIÓN					952,146

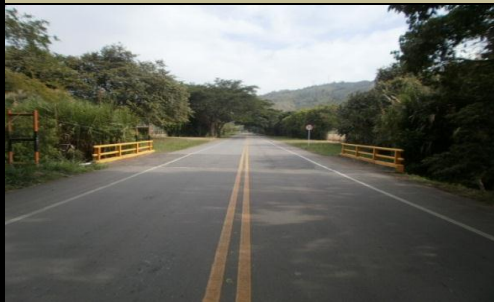
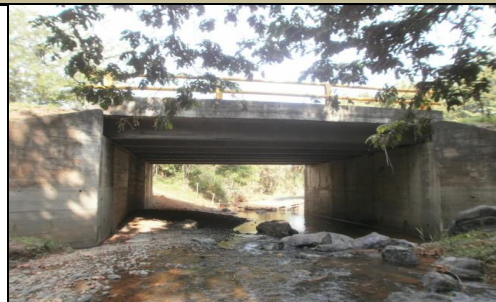
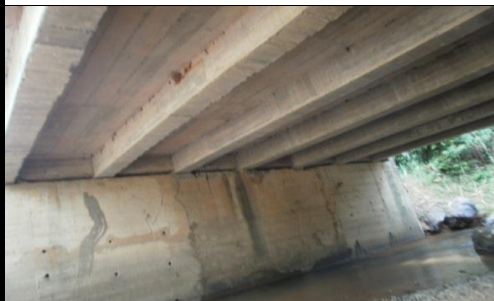
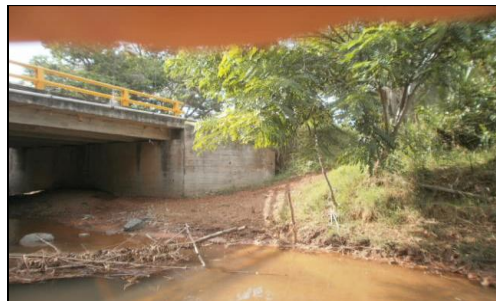
El puente en su componente general se ha calificado como 3, Daño significativo, reparación necesaria muy pronto. Dado que algunos componentes del puente como son las juntas de expansión, y los estribos, se encuentran con algunos daños de consideración y requieren pronta intervención, ya que el deterioro progresivo en estos elementos afecta la estabilidad del mismo. Además dado los graves daños que presentan los estribo, se deben llevar acabo labores de rehabilitación para evitar el deterioro progresivo de este componente.

1	DAÑO PEQUEÑO PERO REPARACIÓN NO ES NECESARIA (EXCEPTO MANTENIMIENTO MENOR)
---	--
