**ESTUDIOS DE INSPECCION E INVENTARIO DE PUENTES
DE LA RED NACIONAL DE CARRETERAS
ZONA OCCIDENTE**

**INFORME PUENTE LA NEGRA 25-2302-002.00
PR 12+0600
RUTA 2302 MEDIACANOA - LA UNION - LA VIRGINIA
DEPARTAMENTO VALLE**

**INFORME PUENTE LA NEGRA
25-2302-002.00
REGIONAL 25 - VALLE
CARRETERA 2302 MEDIACANOA - LA UNION - LA VIRGINIA**

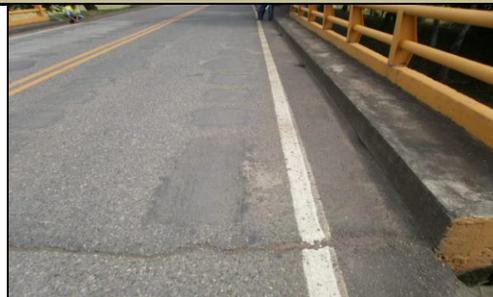
NO EXISTE PLACA DE IDENTIFICACIÓN

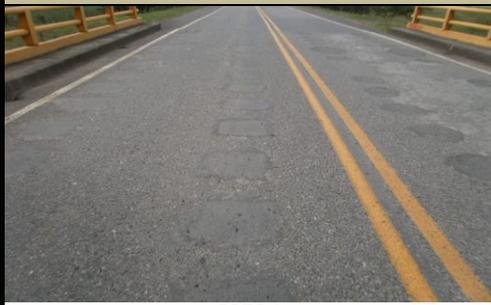
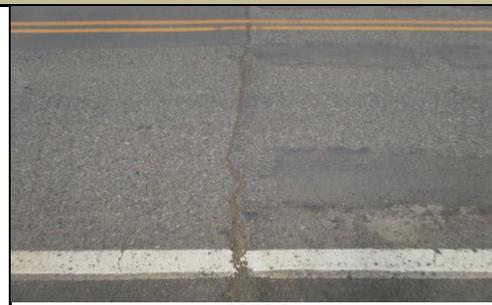
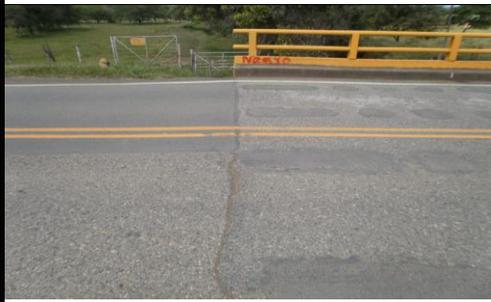
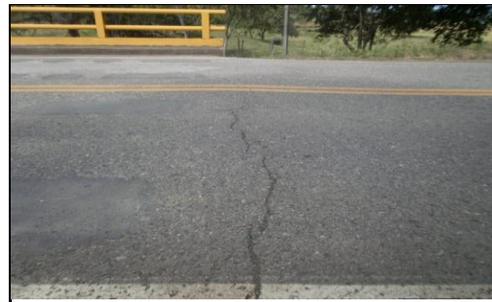
La superficie del puente presenta una carpeta asfáltica, la cual presenta desgaste y grietas transversales en el sitio donde deben estar ubicadas las juntas de expansión. Se sugiere realizar las respectivas actividades de mantenimiento. No se aprecian daños en la zona de losas de aproximación, por tanto su funcionamiento es correcto. Se cuenta con buena señalización horizontal o demarcación en la vía. Y los drenes se encuentran en buen estado de funcionamiento pero deben ser reparados para alargar su longitud.

2 ALGÚN DAÑO, REPARACIÓN NECESARIA CUANDO SE PRESENTE LA OCASIÓN. EL COMPONENTE FUNCIONA COMO SE DISEÑÓ

TIPO	DESCRIPCIÓN	UNIDAD	CANTIDAD	VALOR UNITARIO	VALOR PARCIAL
21	TRATAMIENTO SUPERFICIAL ASFALTICO	M2	128	3,703	473,984
TOTAL INTERVENCIÓN					473,984

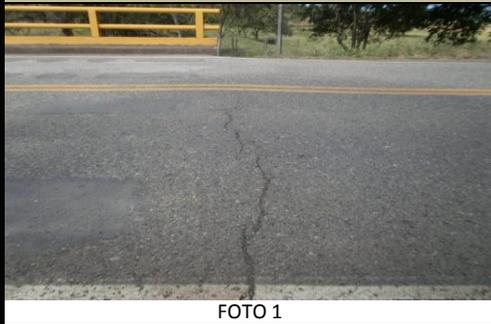
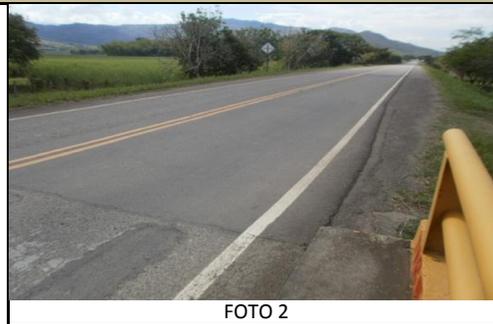
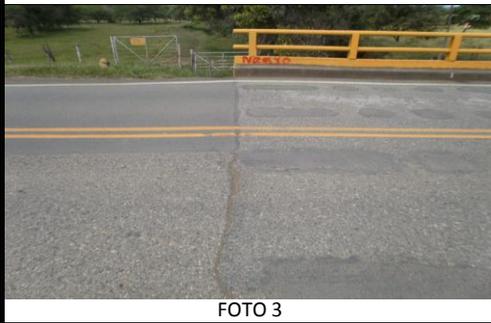
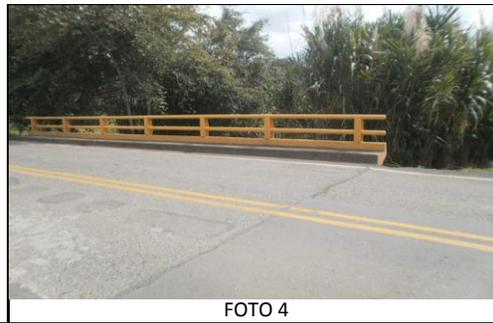
No se observa dispositivo de junta de expansión, si esta existe se encuentra debajo de la carpeta asfáltica. Sin embargo se evidencian filtraciones de agua a través de estas juntas a los estribos lo que permite intuir que el material que se encuentra debajo de la carpeta asfáltica no está funcionando adecuadamente. Se observa en la superficie del puente, grietas pronunciadas en toda la longitud del ancho del mismo en el respectivo lugar de las juntas, con desintegración del asfalto en dichas zonas. Por lo tanto, se recomienda el cambio de junta a una de goma asfáltica.

3 DAÑO SIGNIFICATIVO, REPARACIÓN NECESARIA MUY PRONTO

TIPO	DESCRIPCIÓN	UNIDAD	CANTIDAD	VALOR UNITARIO	VALOR PARCIAL
C	CAMBIO A JUNTA DE GOMA ASFÁLTICA	ML	19	712,894	13,544,986
TOTAL INTERVENCIÓN					13,544,986

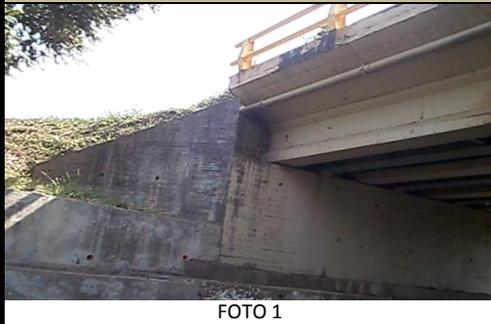
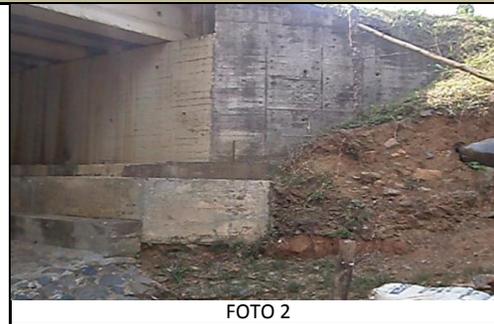
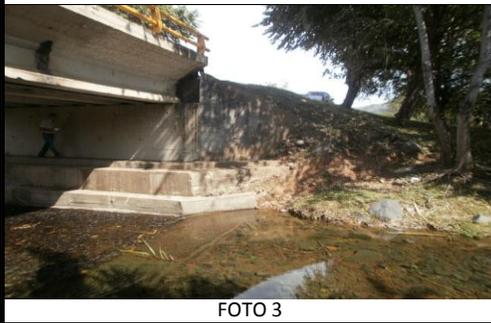
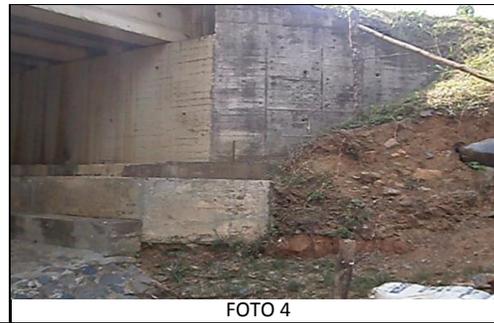
El puente cuenta con cuatro aletas en concreto integradas a los estribos que protegen la estructura y dan estabilidad a cada uno de los taludes, no se evidencia ningún tipo de lesión sobre el concreto, se hace necesario labores de limpieza como parte de mantenimiento rutinario.

0 SIN DAÑO O DAÑO INSIGNIFICANTE

TIPO	DESCRIPCIÓN	UNIDAD	CANTIDAD	VALOR UNITARIO	VALOR PARCIAL
10	LIMPIEZA	M2	18	10,755	193,590
TOTAL INTERVENCIÓN					193,590

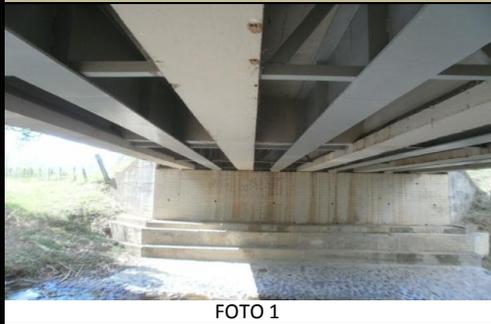
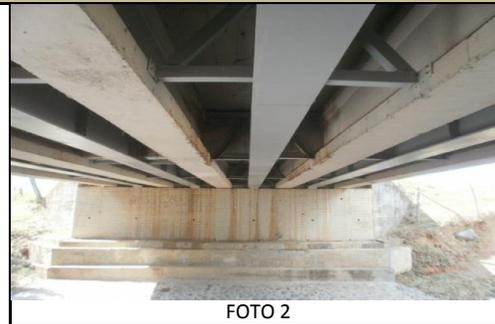
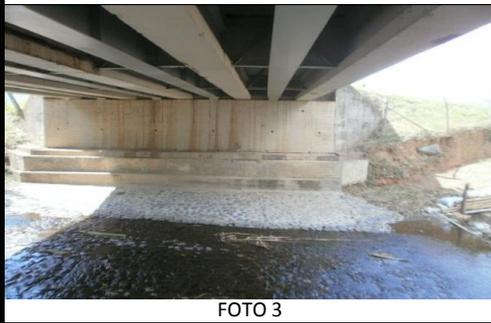
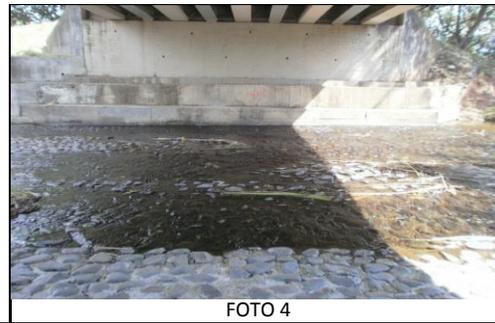
El puente presenta estribos en concreto estribos con aletas integradas tipo 10. Se observa concreto de suciedades por lavado diferencial, por filtraciones de agua escorrentía a través de las juntas de expansión del puente. Se hace necesaria la limpieza de los estribos.

0 SIN DAÑO O DAÑO INSIGNIFICANTE

TIPO	DESCRIPCIÓN	UNIDAD	CANTIDAD	VALOR UNITARIO	VALOR PARCIAL
10	LIMPIEZA	M2	40	11,699	467,960
TOTAL INTERVENCIÓN					467,960

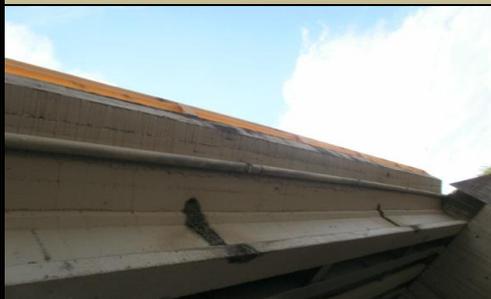
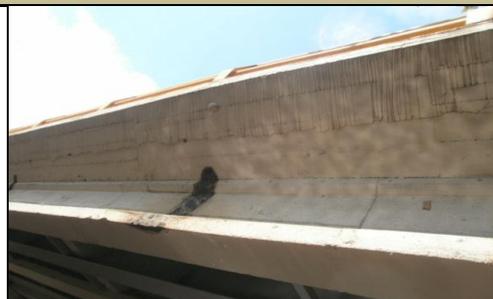
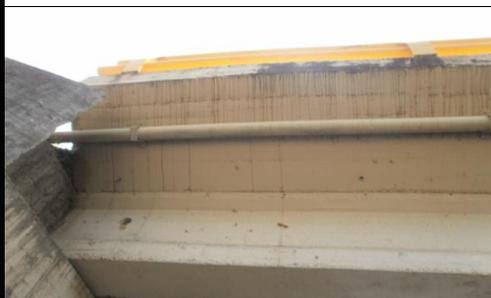
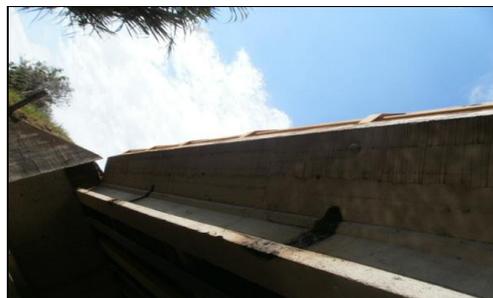
El puente presenta una losa en concreto, soportadas por vigas en concreto. En el área del voladizo de la losa se observan humedades; por lo tanto es necesario que sean prolongados los drenes de la misma, para evitar el progreso de dichas afectaciones. En términos generales la losa se encuentra en buen estado.

3 DAÑO SIGNIFICATIVO, REPARACIÓN NECESARIA MUY PRONTO

- Las filtraciones observadas en la losa, son generados por los drenes de la misma. Por lo cual puede afectar otros elementos e la subestructura. Se recomienda la prolongación de los drenes para evitar daños en los demás elementos de la subestructura.

TIPO	DESCRIPCIÓN	UNIDAD	CANTIDAD	VALOR UNITARIO	VALOR PARCIAL
E	REPARACION DE DRENES	UND	6	74,147	444,882
TOTAL INTERVENCIÓN					444,882

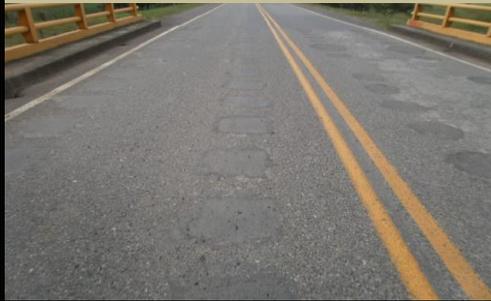
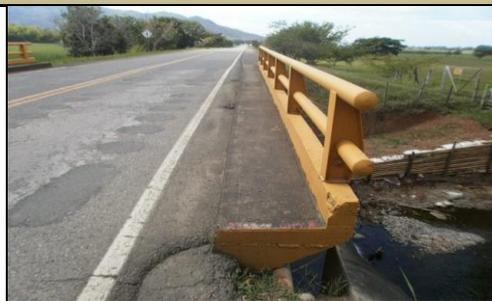
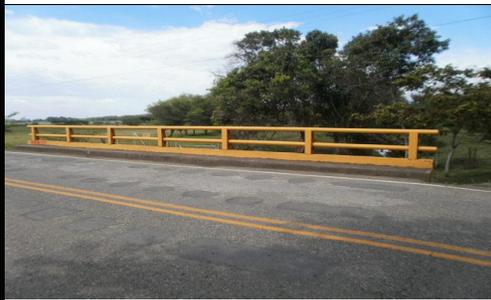
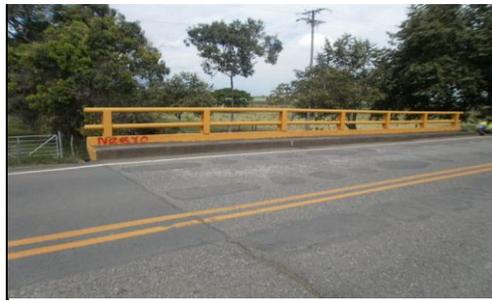
No existe ninguna tipo de señal vertical preventiva, reglamentaria ni informativa, se recomienda la instalación de señales verticales preventiva de aproximación a "Puente Angosto" y de "Peso Máximo Total Permitido". Al igual que una señal reglamentaria de velocidad máxima en la vía, y otra informativa con el nombre del puente o cauce que salva, dichas señales deberán ser puestas en ambos sentidos de la vía.

1	DAÑO PEQUEÑO PERO REPARACIÓN NO ES NECESARIA (EXCEPTO MANTENIMIENTO MENOR)
---	--

TIPO	DESCRIPCIÓN	UNIDAD	CANTIDAD	VALOR UNITARIO	VALOR PARCIAL
92	COLOCACION SEÑAL	UND	8	158,691	1,269,528
TOTAL INTERVENCIÓN					1,269,528
