**ESTUDIOS DE INSPECCION E INVENTARIO DE PUENTES
DE LA RED NACIONAL DE CARRETERAS
ZONA OCCIDENTE**

**INFORME PUENTE SAN ANTONIO DE PIEDRAS 25-2302-003.00
PR 20+0550
RUTA 2302 MEDIACANOA - LA UNION - LA VIRGINIA
DEPARTAMENTO VALLE**

CONSORCIO INGENIERIA VIAL 2011

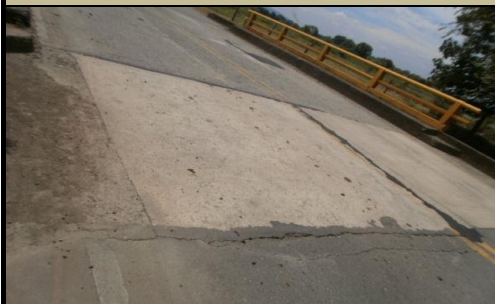
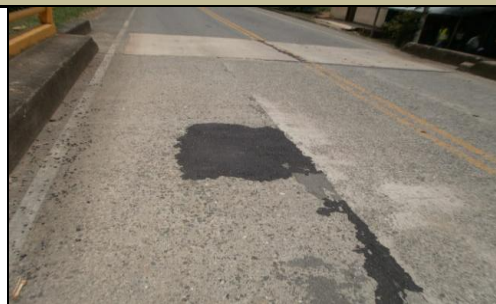
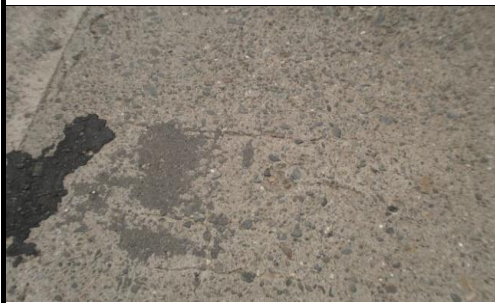
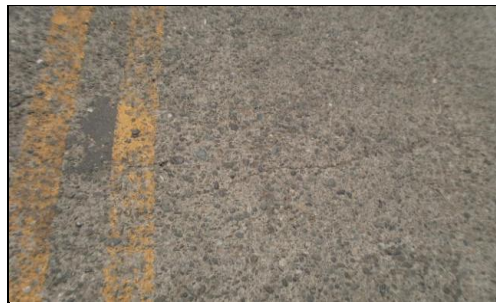
La superficie del puente presenta una losa de concreto reforzado, con desgaste en toda su extensión. Se alcanza a observar las losas de aproximación. La losa se encuentra en buen estado pero no están cubiertas con una sobrecarpeta asfáltica. Los drenes se encuentran en buen estado. Por lo cual se recomienda realizar labores de protección de la losa con una superficie de rodadura en asfalto. Se observa deficiencia en la demarcación, se deben mejorar las condiciones de señalización horizontal.

3 DAÑO SIGNIFICATIVO, REPARACIÓN NECESARIA MUY PRONTO

TIPO	DESCRIPCIÓN	UNIDAD	CANTIDAD	VALOR UNITARIO	VALOR PARCIAL
Z	COLOCACION SOBRECARPETA ASFALTICA e:7CM	M2	330	36,553	12,062,490
27	REPARACION DE DEMARACION	ML	80	20,716	1,657,280
TOTAL INTERVENCIÓN					13,719,770

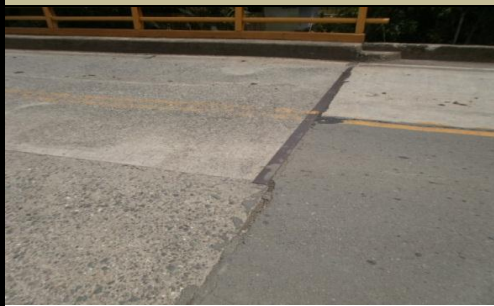
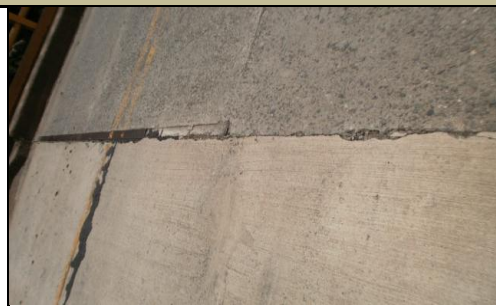
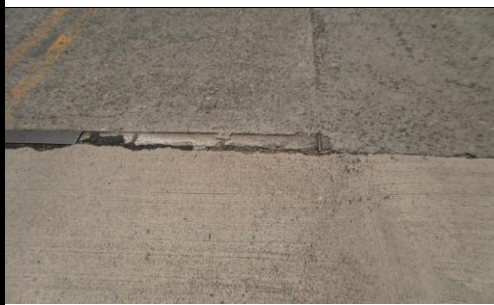
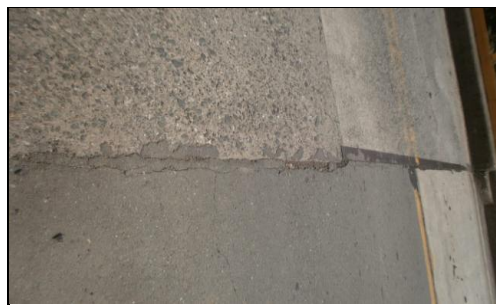
En el puente se observan juntas de ángulos metálicas con daños de consideración, como el desprendimiento del elemento. Sin embargo no se presenta filtraciones hacia los estribos. Se recomienda la reparación del componente.

3 DAÑO SIGNIFICATIVO, REPARACIÓN NECESARIA MUY PRONTO

- En el puente se observan juntas de expansión metálicas con daños en su componente, como el desprendimiento del elemento. Sin embargo no se presenta infiltración. Se recomienda realizar el cambio del elemento.

TIPO	DESCRIPCIÓN	UNIDAD	CANTIDAD	VALOR UNITARIO	VALOR PARCIAL
A	REPARACIÓN DE JUNTA	ML	24	46,890	1,125,360
TOTAL INTERVENCIÓN					1,125,360

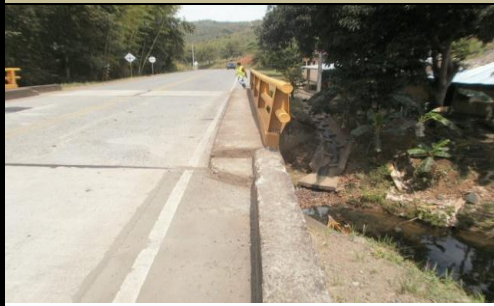
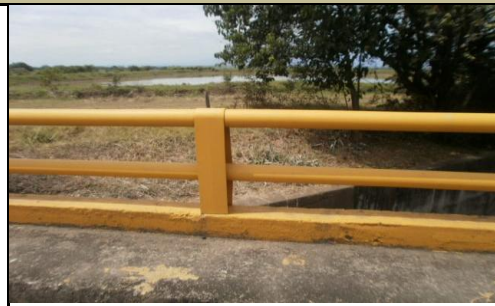
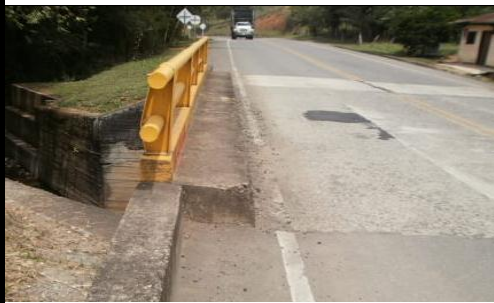
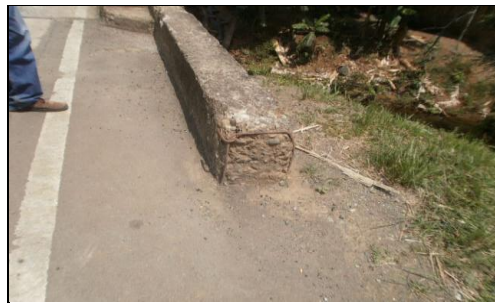
El puente presenta andenes en concreto reforzado de 60 cm de ancho en ambos costados de la calzada y se encuentran en buen estado.

0 SIN DAÑO O DAÑO INSIGNIFICANTE

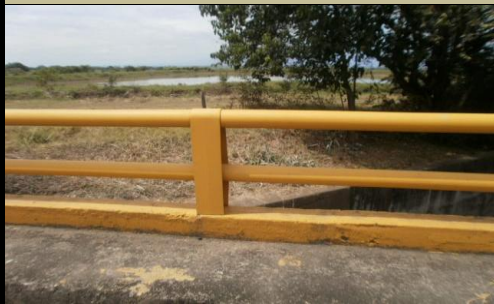
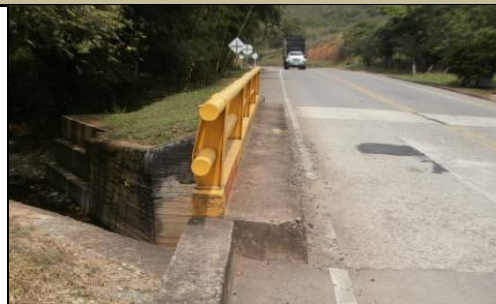
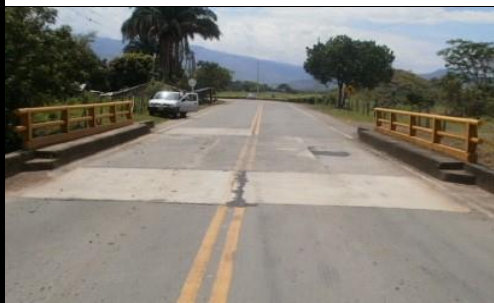
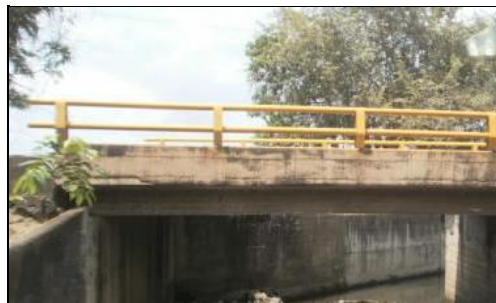
El puente presenta barandas metálicas en ambos lados de la calzada, estas se conforman de parales en lamida, pasamanos tubulares pintados de color amarillo, las barandas se encuentran ancladas a los bordillos por medio de pernos y tuercas. No se evidencia lesiones por impacto ni corrosión. Se aprecian recientemente intervenidas con pintura.

0 SIN DAÑO O DAÑO INSIGNIFICANTE

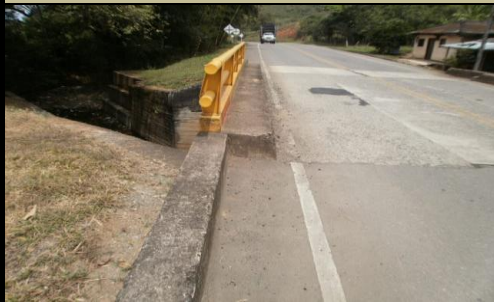
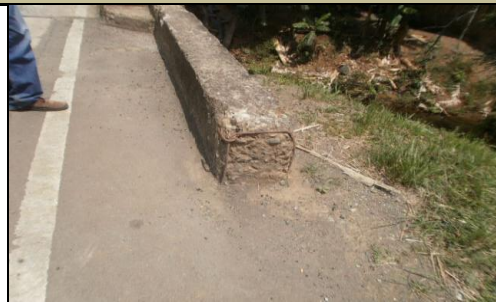
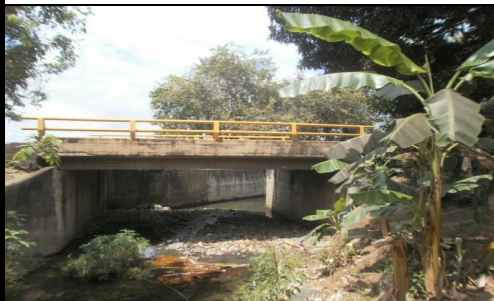
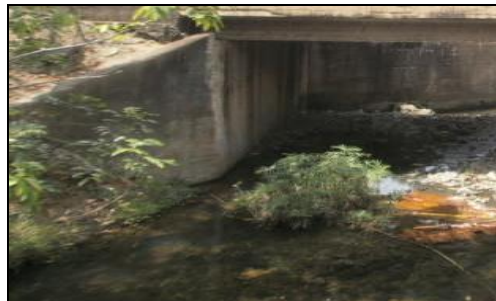
El puente presenta conos de derrame en suelo natural, con pendiente bien definida, no representa problemas de inestabilidad para la vía y la subestructura. Por tanto no es necesario ningún tipo de intervención.

0 SIN DAÑO O DAÑO INSIGNIFICANTE

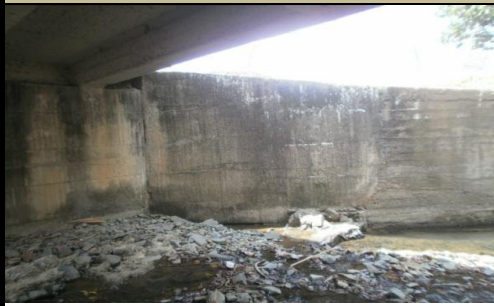
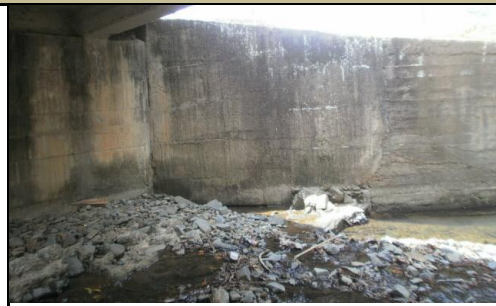
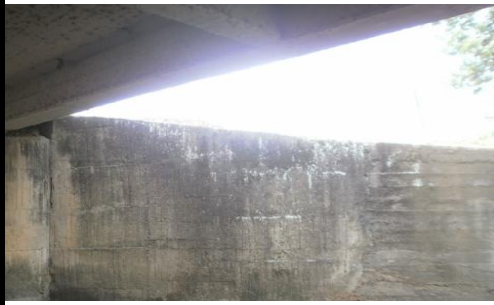
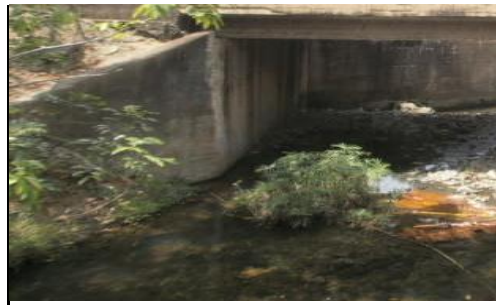
Las aletas están construidas en concreto reforzado, las cuales se encuentran en buen estado. En la posición de la aleta A13 hay un muro de contención que realiza la función de aleta, el cual funciona adecuadamente. Se observan suciedades por lavado diferencial, se deben realizar labores de mantenimiento como limpieza.

0 SIN DAÑO O DAÑO INSIGNIFICANTE

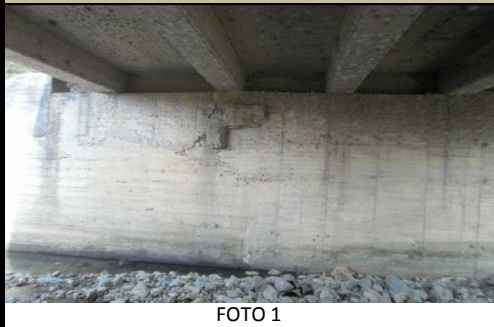
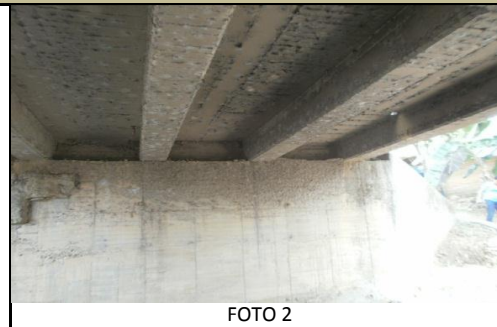
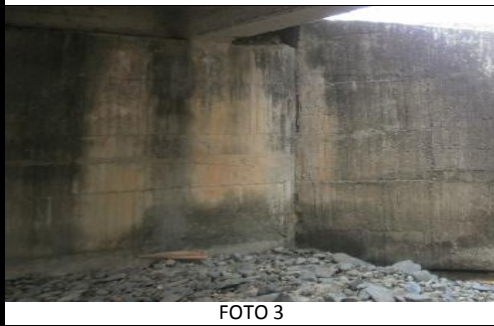
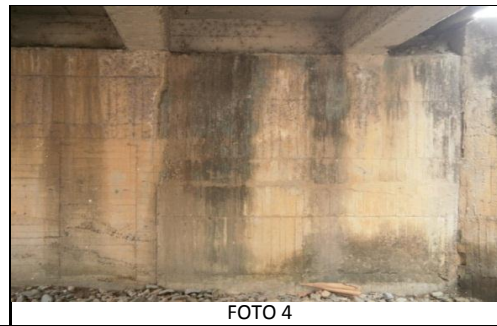
El puente presenta estribos en concreto estribos con aletas independientes. Se observa la superficie del concreto con suciedades por lavado diferencial, por filtraciones de agua escorrentía a través de las juntas de expansión del puente. Se hace necesaria la limpieza de los estribos. No se aprecian problemas de consideración en el presente elemento.

0 SIN DAÑO O DAÑO INSIGNIFICANTE

TIPO	DESCRIPCIÓN	UNIDAD	CANTIDAD	VALOR UNITARIO	VALOR PARCIAL
10	LIMPIEZA	M2	30	11,699	350,970
TOTAL INTERVENCIÓN					350,970

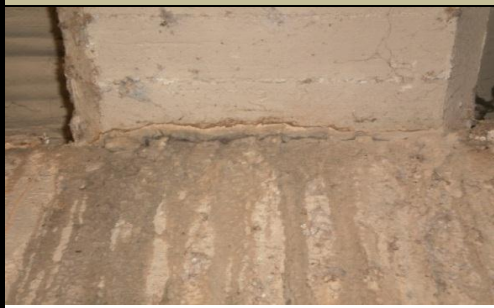
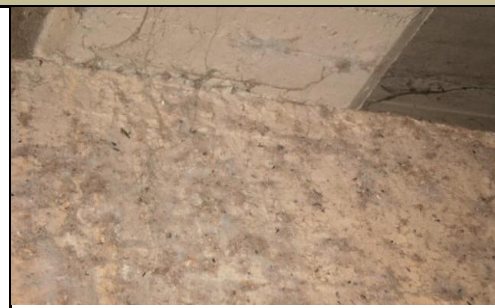
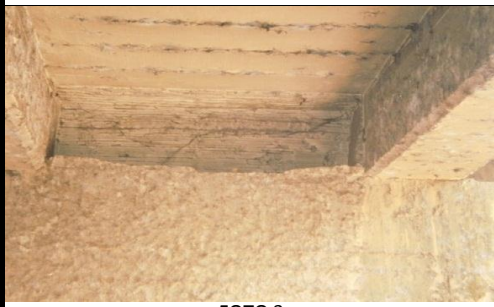
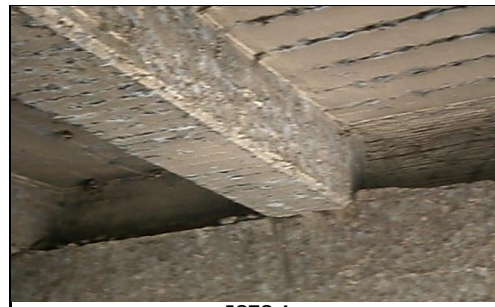
Vigas simplemente apoyadas en ambos extremos sobre placas de neopreno, en general se observan en buen estado, se hace necesario labores de limpieza y evitar las filtraciones de agua por las juntas de expansión.

0 SIN DAÑO O DAÑO INSIGNIFICANTE

TIPO	DESCRIPCIÓN	UNIDAD	CANTIDAD	VALOR UNITARIO	VALOR PARCIAL
10	LIMPIEZA	UND	10	31,191	311,910
TOTAL INTERVENCIÓN					311,910

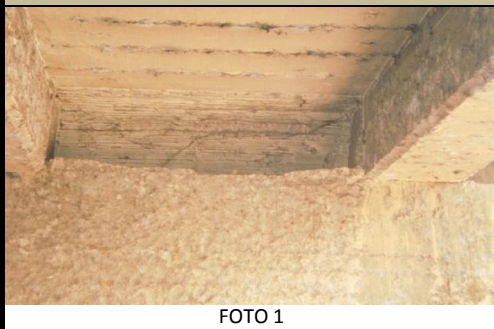
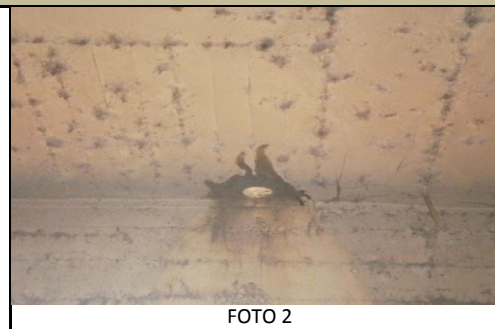
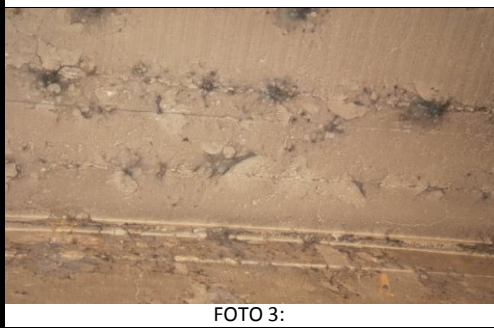
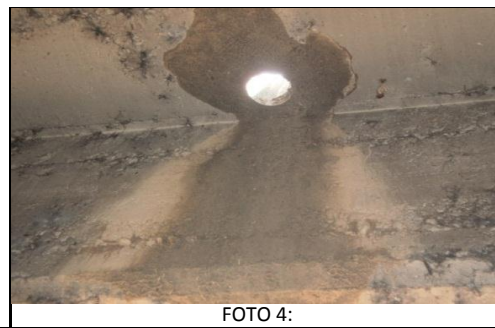
El puente presenta una losa en concreto con descascaramiento en algunas zonas, posiblemente originado en la etapa de construcción. Por otra parte se observan humedades en los sitios donde se encuentran ubicados los drenes. Se recomienda prolongar los drenes para evitar el aumento de dichas afectaciones.

3 DAÑO SIGNIFICATIVO, REPARACIÓN NECESARIA MUY PRONTO

TIPO	DESCRIPCIÓN	UNIDAD	CANTIDAD	VALOR UNITARIO	VALOR PARCIAL
E	REPARACION DE DRENES	UND	8	74,147	593,176
TOTAL INTERVENCIÓN					593,176

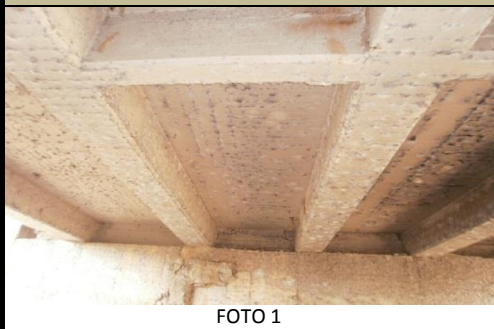
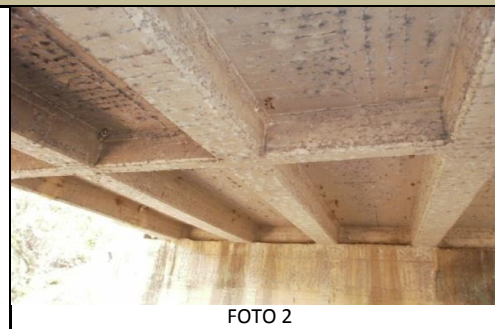
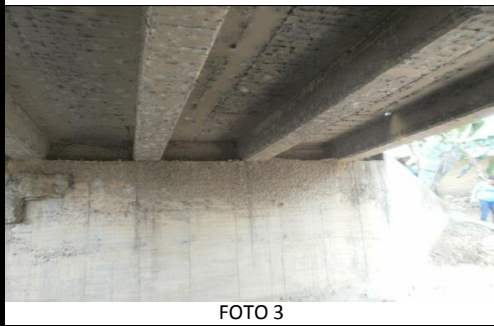
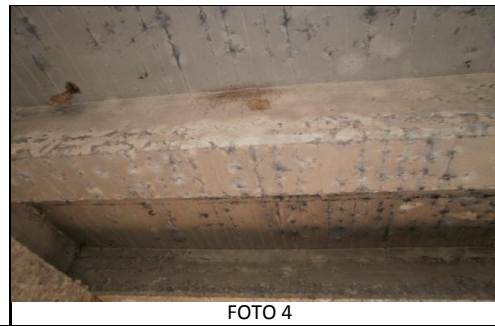
El puente presenta 5 vigas longitudinales de sección rectangular, construidas en concreto, apoyadas sobre los estribos, presentando descostramientos en algunos sitios. Se sugiere realizar las respectivas actividades de mantenimiento, para evitar el avance de las afectaciones.

1	DAÑO PEQUEÑO PERO REPARACIÓN NO ES NECESARIA (EXCEPTO MANTENIMIENTO MENOR)
---	--

TIPO	DESCRIPCIÓN	UNIDAD	CANTIDAD	VALOR UNITARIO	VALOR PARCIAL
31	TRATAMIENTO SUPERFICIAL DE CONCRETO	ML	10	225,928	2,259,280
10	LIMPIEZA	ML	55	21,604	1,188,220
TOTAL INTERVENCIÓN					3,447,500

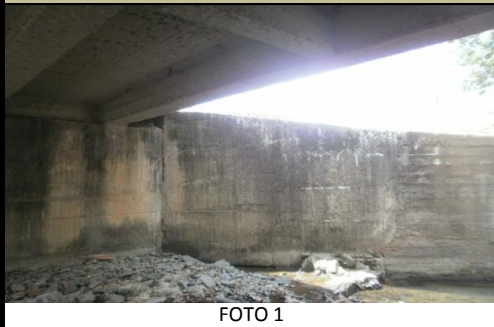
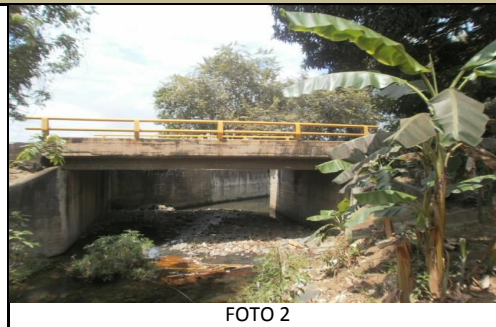
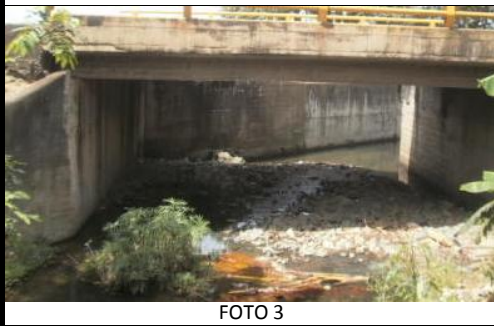
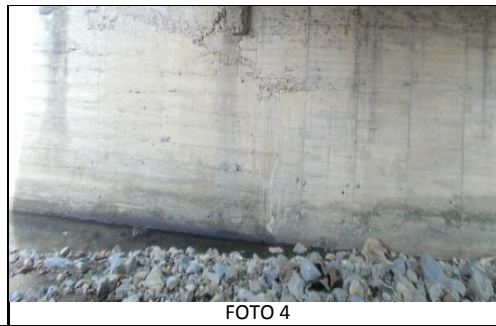
El Puente salva la quebrada San Antonio de Piedras, presentando colmatación de material pétreo de río, esto puede afectar el flujo normal de las aguas, provocando socavación en las bases de los estribos. Por lo cual se recomienda realizar las respectivas actividades de mantenimiento, como limpieza del cauce.

1	DAÑO PEQUEÑO PERO REPARACIÓN NO ES NECESARIA (EXCEPTO MANTENIMIENTO MENOR)
---	--

TIPO	DESCRIPCIÓN	UNIDAD	CANTIDAD	VALOR UNITARIO	VALOR PARCIAL
50	REMOCION DE OBSTACULOS	M3	5.0	13,424	67,120
TOTAL INTERVENCIÓN					67,120

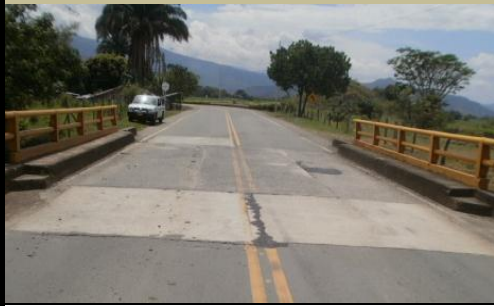
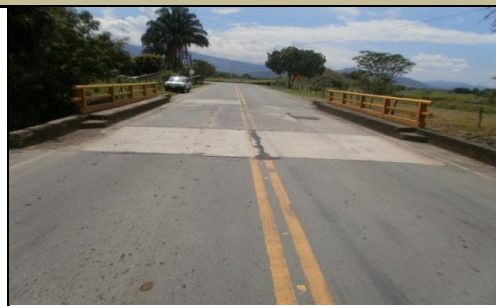
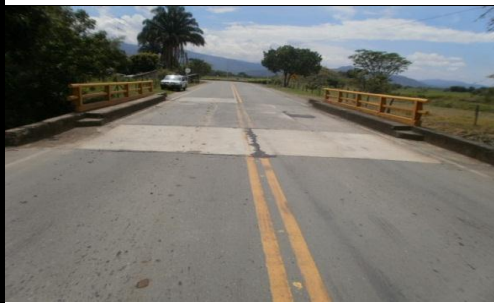
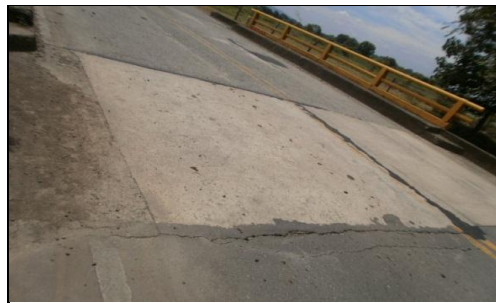
No existe ninguna tipo de señal vertical preventiva, reglamentaria ni informativa, se recomienda la instalación de señales verticales preventiva de aproximación a "Puente Angosto" y de "Peso Máximo Total Permitido". Al igual que una señal reglamentaria de velocidad máxima en la vía, y otra informativa con el nombre del puente o cauce que salva, dichas señales deberán ser puestas en ambos sentidos de la vía.

1	DAÑO PEQUEÑO PERO REPARACIÓN NO ES NECESARIA (EXCEPTO MANTENIMIENTO MENOR)
---	--

TIPO	DESCRIPCIÓN	UNIDAD	CANTIDAD	VALOR UNITARIO	VALOR PARCIAL
92	COLOCACION SEÑAL	UND	8	158,691	1,269,528
TOTAL INTERVENCIÓN					1,269,528

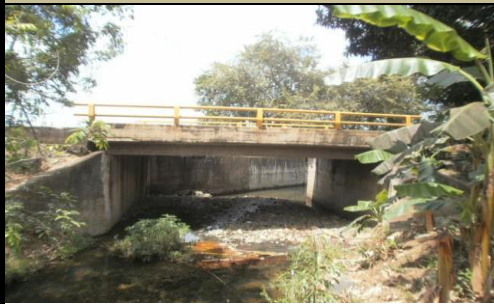
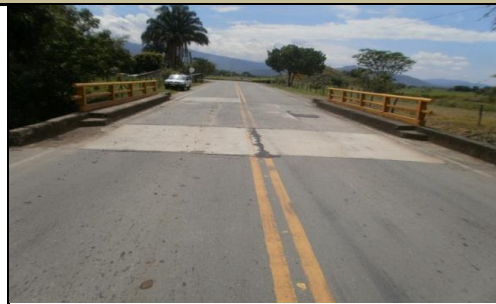
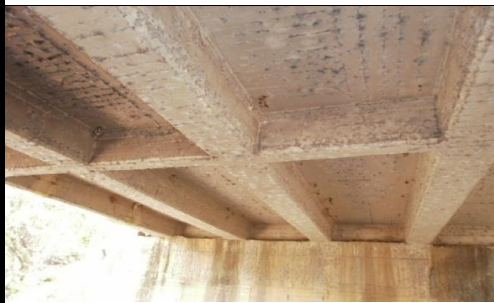
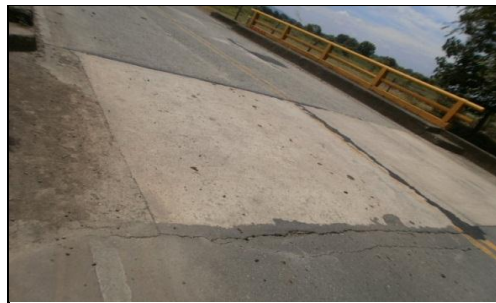
El puente en su componente general se ha calificado como 1, daño pequeño, pero no es necesario reparación (excepto mantenimiento menor). dado que todos los componentes del puente se encuentra en buenas condiciones solo se hace necesario labores de mantenimiento rutinario. Además los componentes del puente como son las vigas, los estribos y aletas, son componentes de gran importancia para la estabilidad del puente se encuentran en perfecto estado de funcionalidad.

1 DAÑO PEQUEÑO PERO REPARACIÓN NO ES NECESARIA (EXCEPTO MANTENIMIENTO MENOR)
