**ESTUDIOS DE INSPECCION E INVENTARIO DE PUENTES
DE LA RED NACIONAL DE CARRETERAS
ZONA OCCIDENTE**

**INFORME PUENTE PIEDRAS 25-2302-004.00
PR 21+0480
RUTA 2302 MEDIACANOA - LA UNION - LA VIRGINIA
DEPARTAMENTO VALLE**

**INFORME PUENTE PIEDRAS
25-2302-004.00
REGIONAL 25 - VALLE
CARRETERA 2302 MEDIACANOA - LA UNION - LA VIRGINIA**

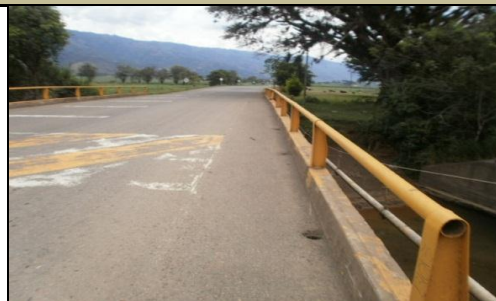
NO EXISTE PLACA DE IDENTIFICACIÓN.

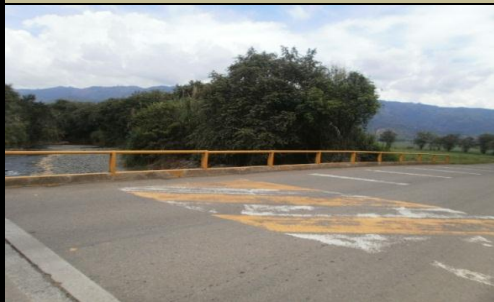
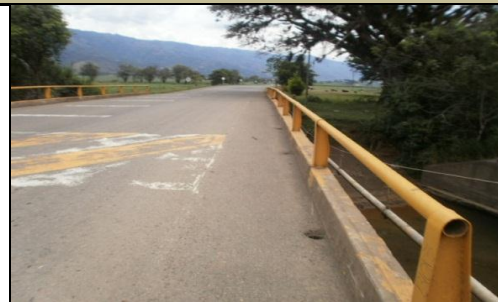
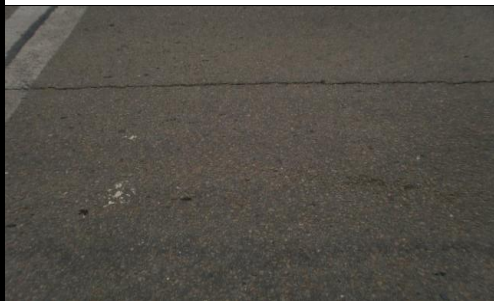
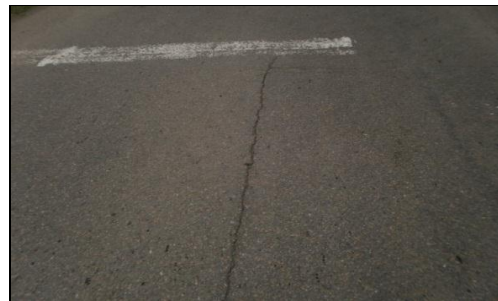
La superficie del puente presenta una carpeta asfáltica, en la cual se observan algunos daños como grietas longitudinales y desgastes leve, por lo cual se recomienda realizar la respectiva actividad de mantenimiento, para evitar el avance de los daños. No se aprecian daños en la zona de losas de aproximación, por tanto su funcionamiento es correcto. Se observa deficiencia en la demarcación, se deben mejorar las condiciones de señalización horizontal, y los drenes se encuentran en buen estado.

1 DAÑO PEQUEÑO PERO REPARACIÓN NO ES NECESARIA (EXCEPTO MANTENIMIENTO MENOR)

TIPO	DESCRIPCIÓN	UNIDAD	CANTIDAD	VALOR UNITARIO	VALOR PARCIAL
21	TRATAMIENTO SUPERFICIAL ASFALTICO	M2	20	3,703	74,060
27	REPARACION DE DEMARCACION	ML	128	20,716	2,651,648
TOTAL INTERVENCIÓN					2,725,708

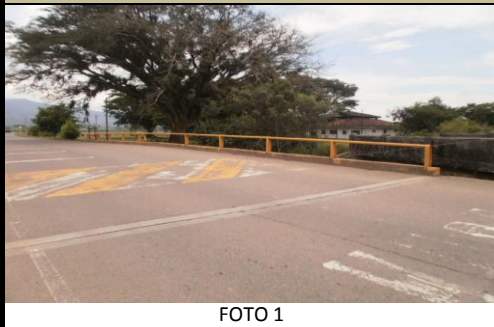
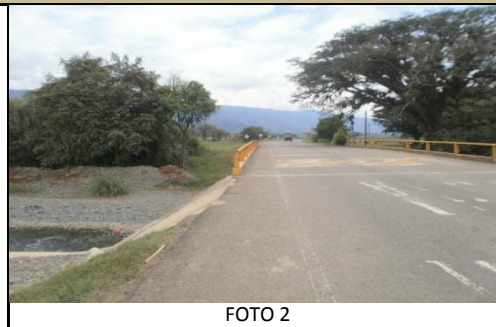
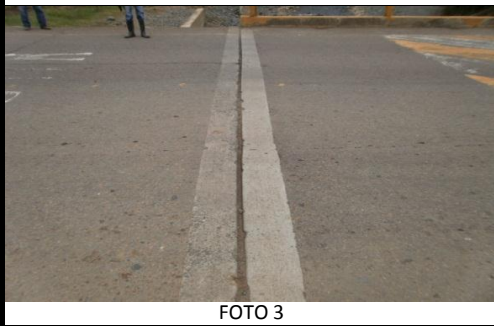
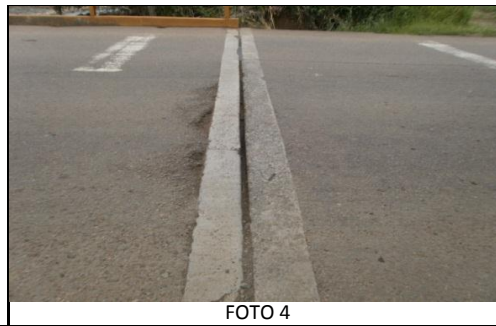
No se observan las juntas de expansión, pero en su posición se observan juntas de construcción, razón por la cual se recomienda labores de limpieza de la junta y la instalación de un material sellante, evitando el ingreso de agua escorrentía al interior de la estructura y a las capas asfálticas, se deben realizar labores de reparación para evitar futuras afectaciones en los demás elementos tanto de la superestructura como de la subestructura.

3 DAÑO SIGNIFICATIVO, REPARACIÓN NECESARIA MUY PRONTO

TIPO	DESCRIPCIÓN	UNIDAD	CANTIDAD	VALOR UNITARIO	VALOR PARCIAL
A	REPARACIÓN DE JUNTA	ML	21	46,890	984,690
TOTAL INTERVENCIÓN					984,690

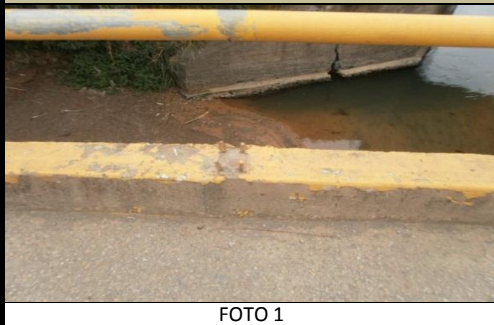
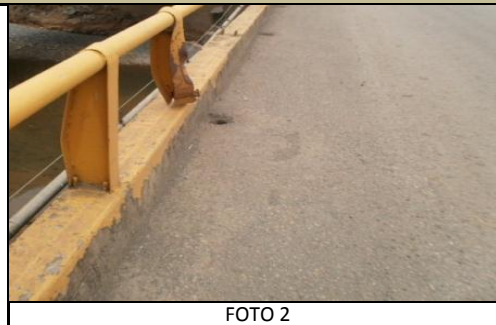
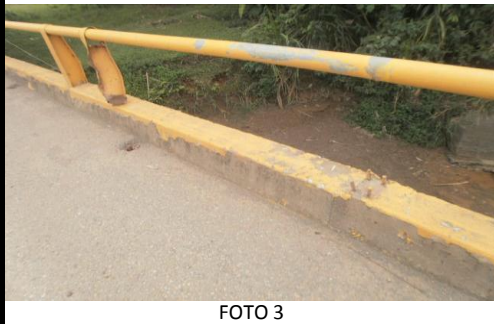
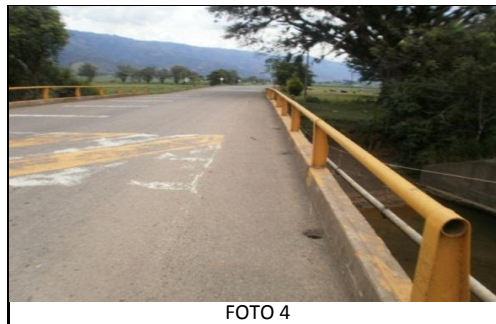
El puente no cuenta con andenes peatonales, pero presenta bordillos rectangulares en concreto a ambos lados de la calzada. El estado general de este componente es bueno, solo se recomienda limpieza y pintura como parte de mantenimiento para evitar deterioro progresivo de dicho componente.

0 SIN DAÑO O DAÑO INSIGNIFICANTE

TIPO	DESCRIPCIÓN	UNIDAD	CANTIDAD	VALOR UNITARIO	VALOR PARCIAL
10	LIMPIEZA	ML	62	2,294	142,228
34	PINTURA DE CONCRETO	ML	62	15,455	958,210
TOTAL INTERVENCIÓN					1,100,438

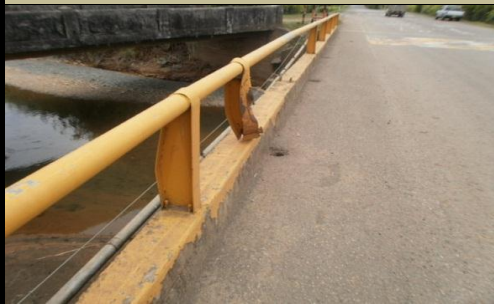
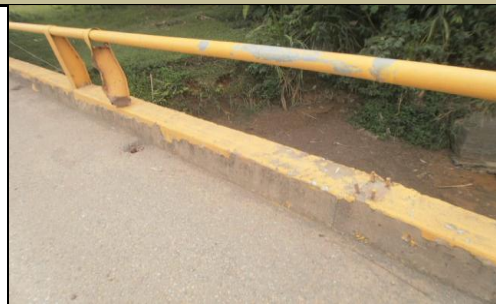
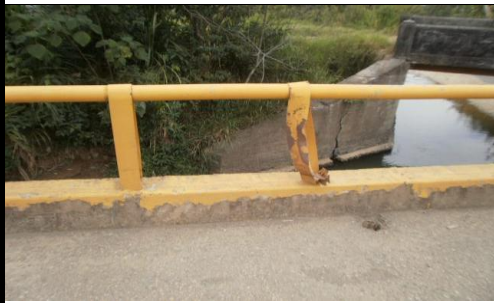
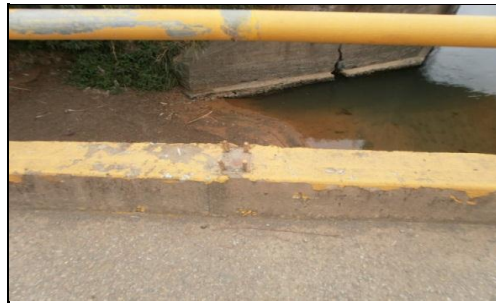
El puente posee barandas con pasamanos metálicos y pilastras metálicas en ambos lados de la calzada. Sobre el acceso de salida en la margen izquierda según el abcisado, la pilastra numero seis presenta golpe por impacto vehicular, el resto de las barandas se encuentran en buen estado, de igual forma se hace necesario labores de mantenimiento como limpieza y pintura.

3 DAÑO SIGNIFICATIVO, REPARACIÓN NECESARIA MUY PRONTO

TIPO	DESCRIPCIÓN	UNIDAD	CANTIDAD	VALOR UNITARIO	VALOR PARCIAL
B	REPARACION DE BARANDA DE ACERO	ML	3	139,142	417,426
10	LIMPIEZA	ML	62	4,516	279,992
40	PINTURA DE ACERO	ML	62	25,784	1,598,608
TOTAL INTERVENCIÓN					2,296,026

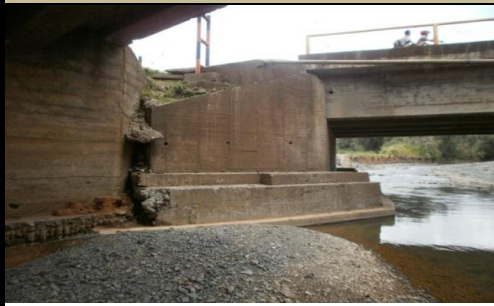
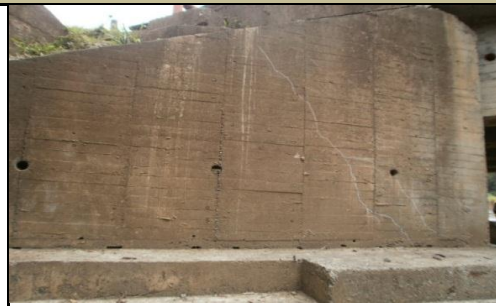
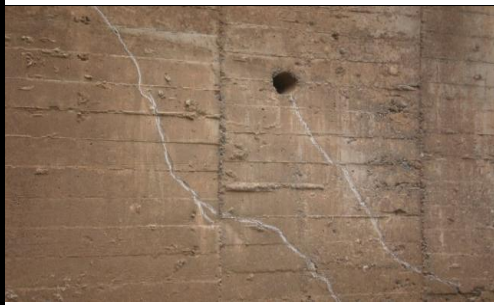
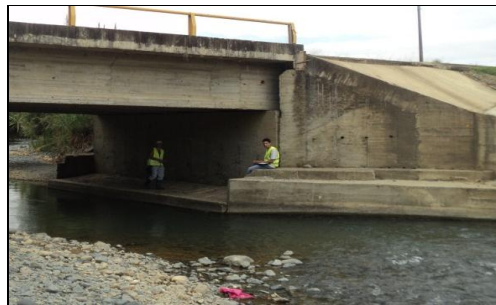
Las aletas están construidas en concreto reforzado. En la AL1 se observan grietas y fisuras diagonales con e = 1 mm y e = 3 mm respectivamente. Por lo cual se recomienda monitorear dicha afectación para evitar daños superiores a futuro. Adema se hace necesario labores de mantenimiento como limpieza en las cuatro aletas.

3 DAÑO SIGNIFICATIVO, REPARACIÓN NECESARIA MUY PRONTO

TIPO	DESCRIPCIÓN	UNIDAD	CANTIDAD	VALOR UNITARIO	VALOR PARCIAL
A	REPARACION DE CONCRETO	M2	8	841,387	6,731,096
10	LIMPIEZA	M2	36	10,755	387,180
TOTAL INTERVENCIÓN					7,118,276

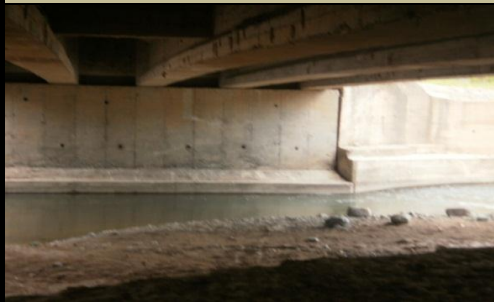
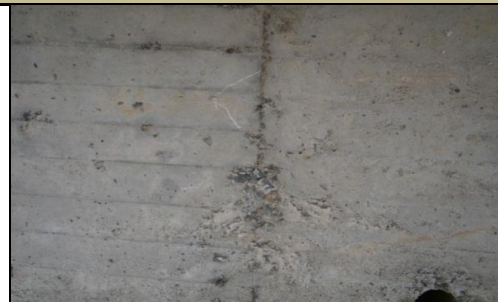
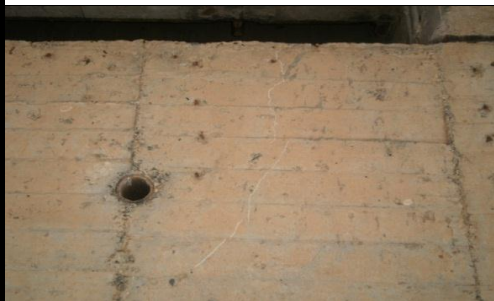
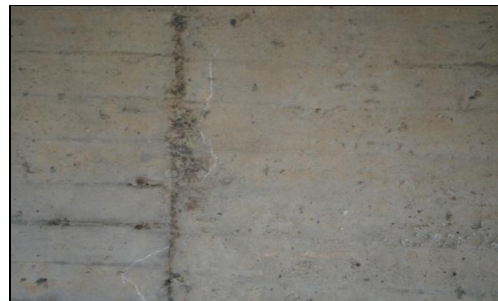
Los estribos están contruidos en concreto. Se observan fisuras por cortante cerca de los apoyos, por lo cual se recomienda realizar un seguimiento del elemento para evitar mayores afectaciones en el futuro. Ademas se hace necesario labores de mantenimiento como limpieza en las cuatro aletas.

3 DAÑO SIGNIFICATIVO, REPARACIÓN NECESARIA MUY PRONTO

TIPO	DESCRIPCIÓN	UNIDAD	CANTIDAD	VALOR UNITARIO	VALOR PARCIAL
A	REPARACION DE CONCRETO	M2	10	900,256	9,002,560
10	LIMPIEZA	M2	40	11,699	467,960
TOTAL INTERVENCIÓN					9,470,520

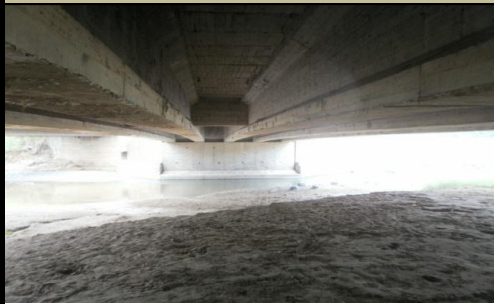
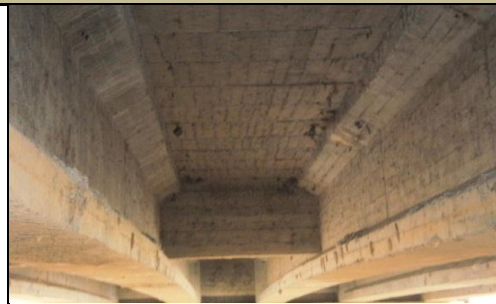
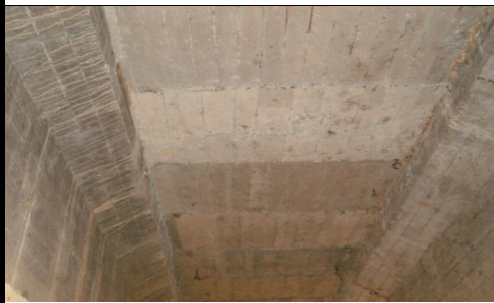
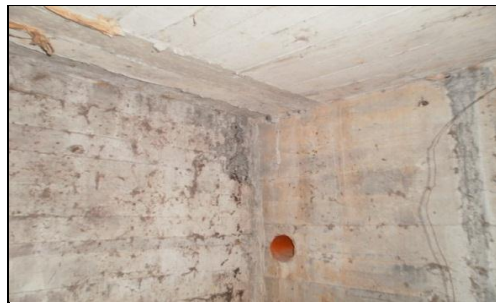
El puente presenta 5 vigas longitudinales en concreto postensado y una viga riostra central en concreto reforzado. Se observa descascaramiento leve en algunas vigas longitudinales, por lo cual se recomienda realizar la respectiva actividad de mantenimiento. Las condiciones generales de las vigas son buenas no se aprecian problemas estructurales de consideración.

2	ALGÚN DAÑO, REPARACIÓN NECESARIA CUANDO SE PRESENTE LA OCASIÓN. EL COMPONENTE FUNCIONA COMO SE DISEÑÓ
---	---

TIPO	DESCRIPCIÓN	UNIDAD	CANTIDAD	VALOR UNITARIO	VALOR PARCIAL
31	TRATAMIENTO SUPERFICIAL DE CONCRETO	ML	20	225,928	4,518,560
TOTAL INTERVENCIÓN					4,518,560

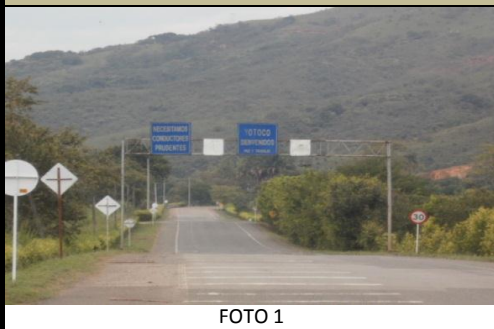
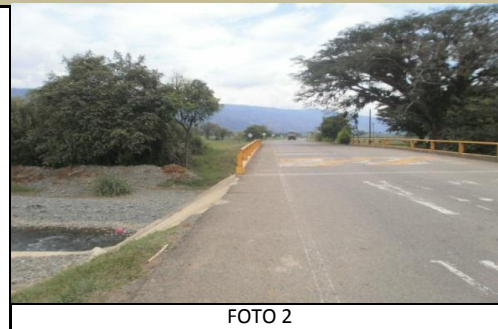
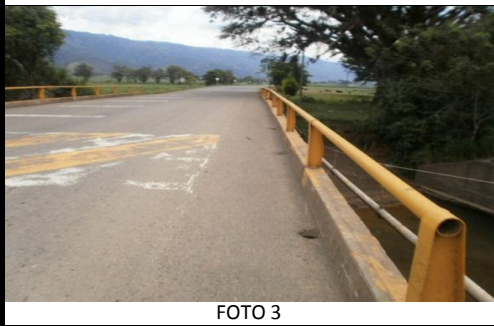
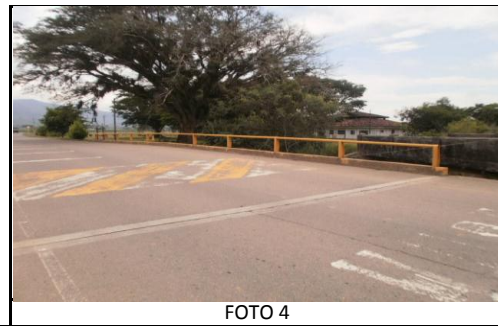
No existe ninguna tipo de señal vertical preventiva, reglamentaria ni informativa, se recomienda la instalación de señales verticales preventiva de aproximación a "Puente Angosto" y de "Peso Máximo Total Permitido". Al igual que una señal reglamentaria de velocidad máxima en la vía, y otra informativa con el nombre del puente o cauce que salva, dichas señales deberán ser puestas en ambos sentidos de la vía. Solo se aprecian señales informativas y de límites de velocidad pero cerca a la zona de influencia sobrepasando al puente, no en los accesos.

1 DAÑO PEQUEÑO PERO REPARACIÓN NO ES NECESARIA (EXCEPTO MANTENIMIENTO MENOR)

TIPO	DESCRIPCIÓN	UNIDAD	CANTIDAD	VALOR UNITARIO	VALOR PARCIAL
92	COLOCACION SEÑAL	UND	8	158,691	1,269,528
TOTAL INTERVENCIÓN					1,269,528
