**ESTUDIOS DE INSPECCION E INVENTARIO DE PUENTES
DE LA RED NACIONAL DE CARRETERAS
ZONA OCCIDENTE**

**INFORME PUENTE PASO SECO 25-2302-005.00
PR 22+0668
RUTA 2302 MEDIACANOA - LA UNION - LA VIRGINIA
DEPARTAMENTO VALLE**

**INFORME PUENTE PASO SECO
25-2302-005.00
REGIONAL 25 - VALLE
CARRETERA 2302 MEDIACANOA - LA UNION - LA VIRGINIA**

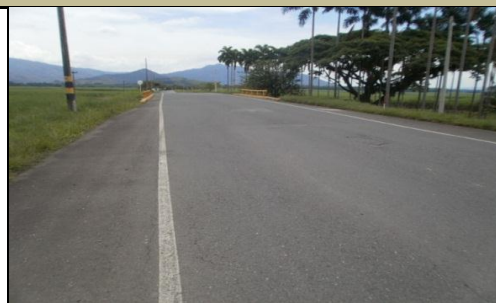
NO EXISTE PLACA DE IDENTIFICACIÓN

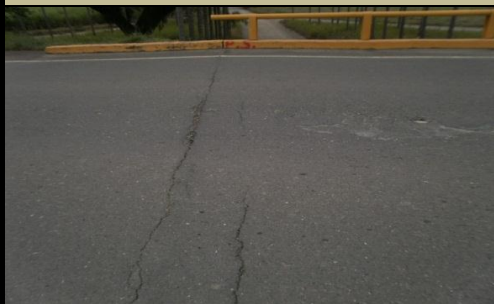
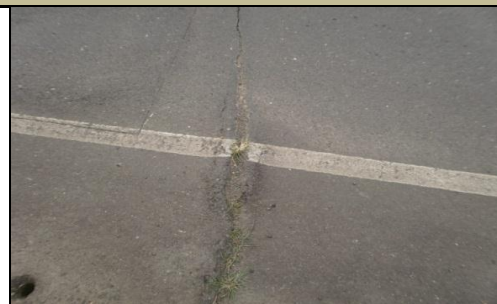
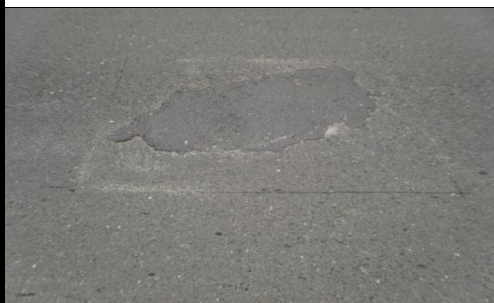
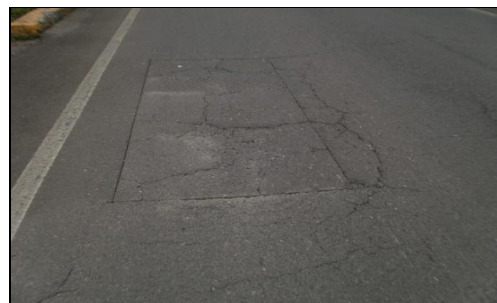
La superficie del puente presenta una carpeta asfáltica, la cual presenta grietas y baches. Por lo cual se recomienda hacer la respectiva reparación, para evitar el avance de los daños. No se aprecian daños en la zona de losas de aproximación, por tanto su funcionamiento es correcto, los drenes se encuentran en buen estado. Se observa deficiencia en la demarcación, se deben mejorar las condiciones de señalización horizontal.

3	DAÑO SIGNIFICATIVO, REPARACIÓN NECESARIA MUY PRONTO
---	---

TIPO	DESCRIPCIÓN	UNIDAD	CANTIDAD	VALOR UNITARIO	VALOR PARCIAL
D	REPARACIÓN DE PAVIMENTO DE ASFALTO	M2	30	66,450	1,993,500
27	REPARACION DE DEMARCACION	ML	40	20,716	828,640
TOTAL INTERVENCIÓN					2,822,140

- La carpeta asfáltica debe ser intervenida, con parcheo evitando el deterioro progresivo del componente y mejorar las condiciones de servicio, para los usuarios de la vía.

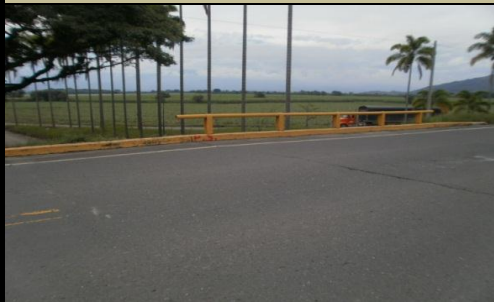
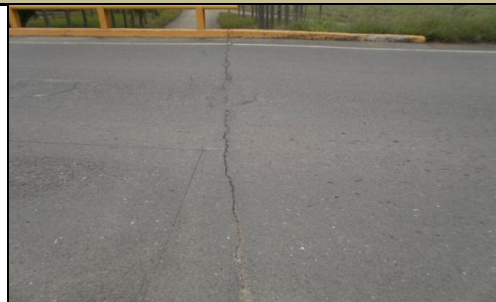
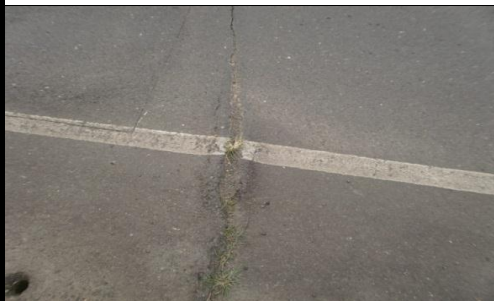
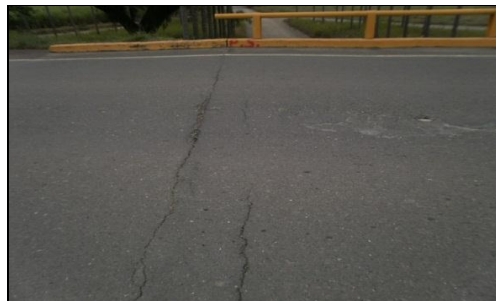
No se observa dispositivo de junta de expansión, si esta existe se encuentra debajo de la carpeta asfáltica. Sin embargo se evidencian filtraciones de agua a través de estas juntas a los estribos lo que permite intuir que el material que se encuentra debajo de la carpeta asfáltica no está funcionando adecuadamente. Se observa en la superficie del puente, grietas pronunciadas en toda la longitud del ancho del mismo en el respectivo lugar de las juntas, con desintegración del asfalto en dichas zonas. Por lo tanto, se recomienda el cambio de junta a una de goma asfáltica.80

3 DAÑO SIGNIFICATIVO, REPARACIÓN NECESARIA MUY PRONTO

TIPO	DESCRIPCIÓN	UNIDAD	CANTIDAD	VALOR UNITARIO	VALOR PARCIAL
C	CAMBIO A JUNTA DE GOMA ASFÁLTICA	ML	19	712,894	13,544,986
TOTAL INTERVENCIÓN					13,544,986

- No se pudo observar las juntas de expansión, se aprecian grietas en el lugar de las juntas y se notan filtraciones hacia el interior de los estribos, se deben realizar labores reparación para evitar el ingreso de agentes externos que afecten los elementos estructurales.

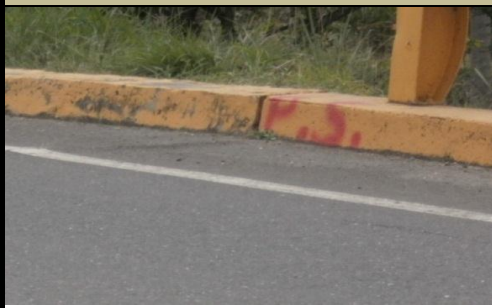
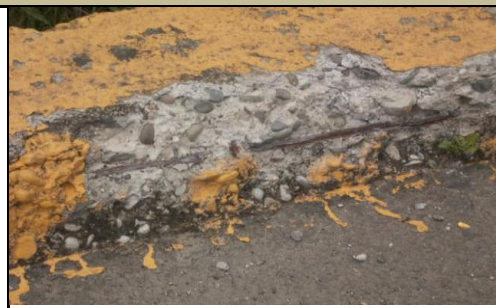
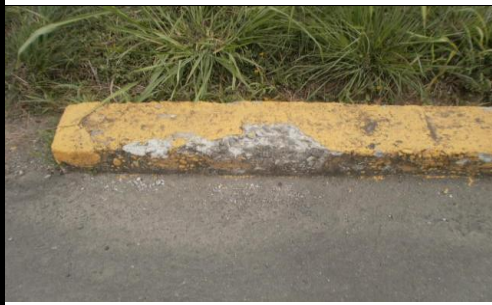
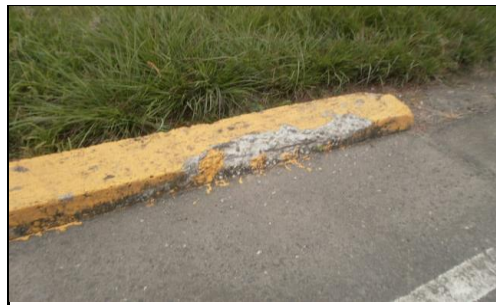
El puente no presenta andenes, pero la base de las barandas funcionan como bordillos en ambos costados de la calzada presentando golpes por impacto dejando a la vista los aceros de refuerzo. Como parte del mantenimiento rutinario se recomienda la reparación del concreto.

2 ALGÚN DAÑO, REPARACIÓN NECESARIA CUANDO SE PRESENTE LA OCASIÓN. EL COMPONENTE FUNCIONA COMO SE DISEÑÓ

TIPO	DESCRIPCIÓN	UNIDAD	CANTIDAD	VALOR UNITARIO	VALOR PARCIAL
30	REPARACION DE CONCRETO	ML	5	91,497	457,485
TOTAL INTERVENCIÓN					457,485

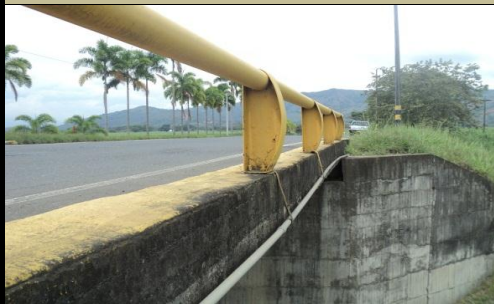
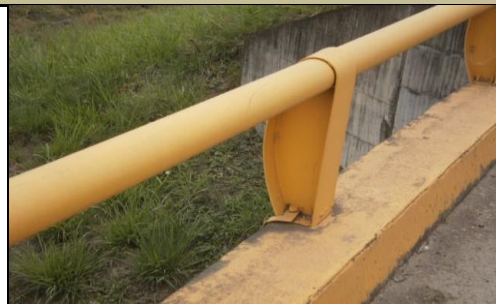
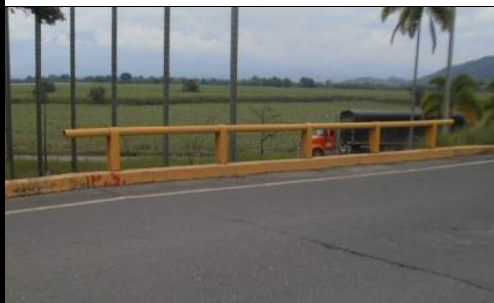
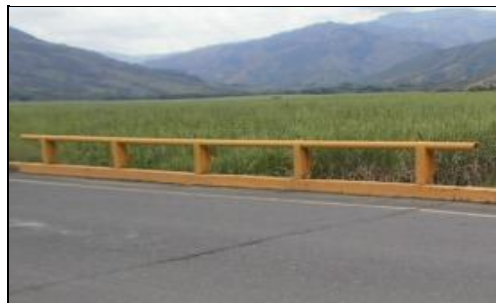
El puente posee barandas con pasamanos metálicos y pilastras metálicas en ambos lados del puente. Las cuales se encuentran en buen estado. No requieren labores de mantenimiento.

0 SIN DAÑO O DAÑO INSIGNIFICANTE

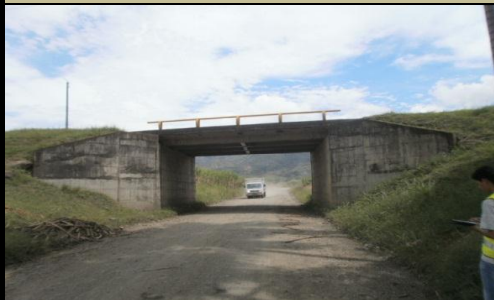
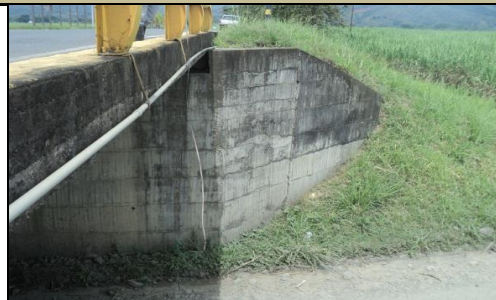
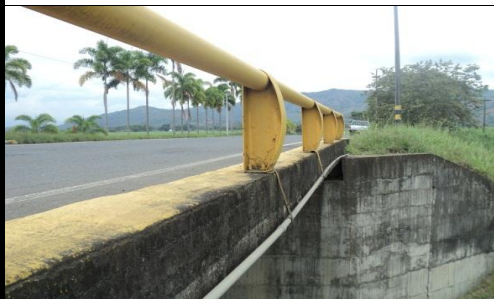
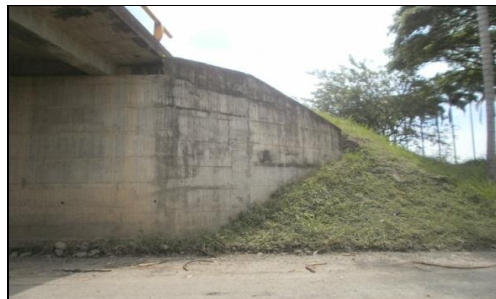
El puente cuenta con cuatro aletas en concreto integradas a los estribos que protegen la estructura y dan estabilidad a cada uno de los taludes, no se evidencia ningún tipo de lesión sobre el concreto, se hace necesario labores de limpieza como parte de mantenimiento rutinario.

0 SIN DAÑO O DAÑO INSIGNIFICANTE

TIPO	DESCRIPCIÓN	UNIDAD	CANTIDAD	VALOR UNITARIO	VALOR PARCIAL
10	LIMPIEZA	M2	30	10,755	322,650
TOTAL INTERVENCIÓN					322,650

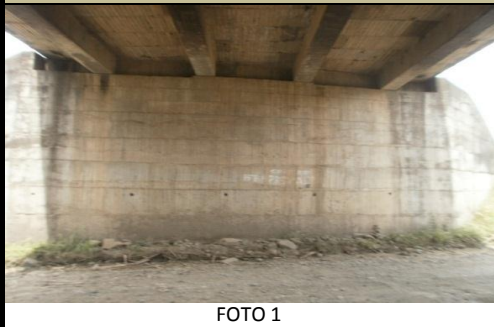
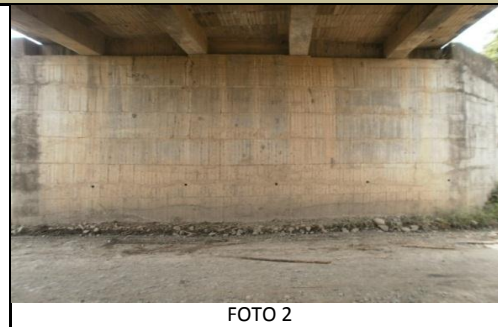
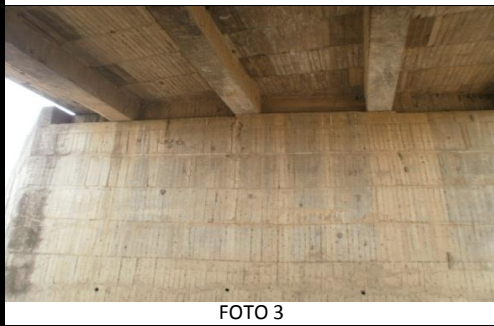
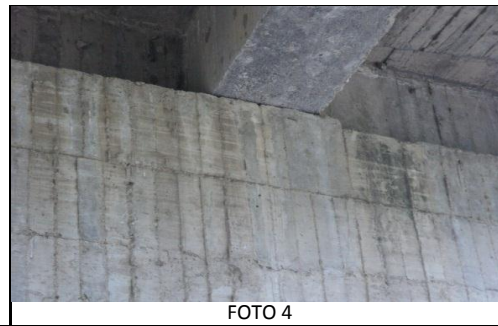
El puente presenta estribos en concreto con una altura de aproximada de 4.69 m, estribos con aletas integradas tipo 10. Se observa concreto de suciedades por lavado diferencial, por filtraciones de agua escorrentía a través de las juntas de expansión del puente, además de se observa algo de vegetación en la parte inferior del estribo. Se hace necesaria la limpieza de los estribos.

0 SIN DAÑO O DAÑO INSIGNIFICANTE

TIPO	DESCRIPCIÓN	UNIDAD	CANTIDAD	VALOR UNITARIO	VALOR PARCIAL
10	LIMPIEZA	M2	20	11,699	233,980
TOTAL INTERVENCIÓN					233,980

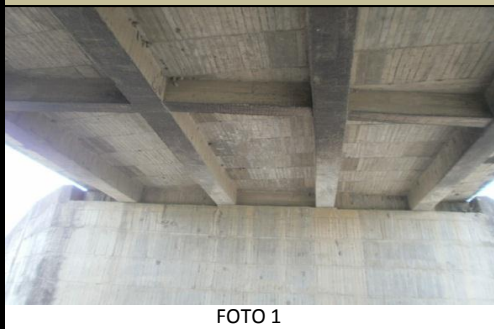
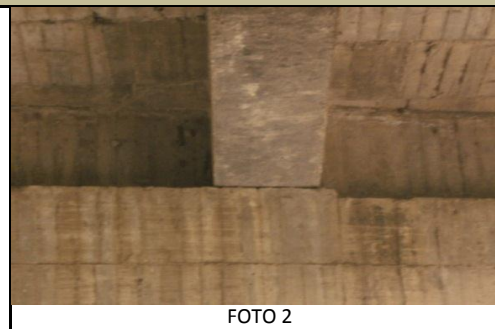
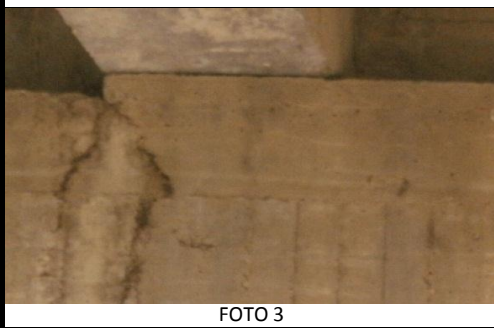
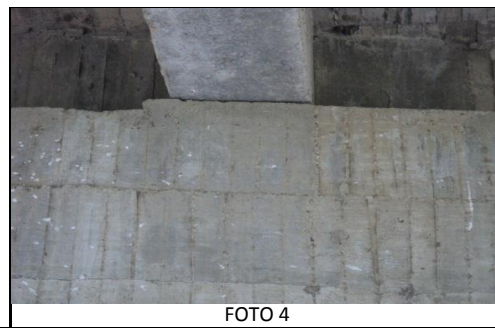
Vigas simplemente apoyadas en ambos extremos sobre placas de neopreno, en general se observan en buen estado, se hace necesario labores de limpieza y evitar las filtraciones de agua por las juntas de expansión.

0 SIN DAÑO O DAÑO INSIGNIFICANTE

TIPO	DESCRIPCIÓN	UNIDAD	CANTIDAD	VALOR UNITARIO	VALOR PARCIAL
10	LIMPIEZA	UND	20	31,191	623,820
TOTAL INTERVENCIÓN					623,820

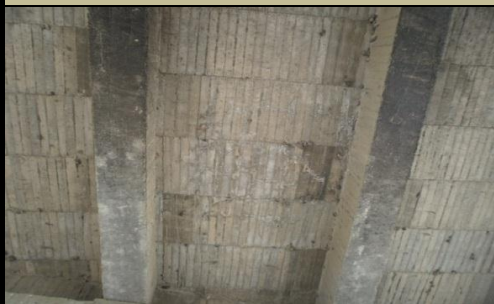
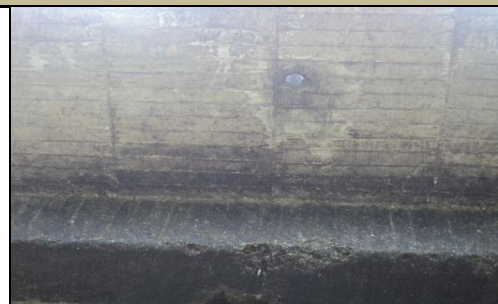
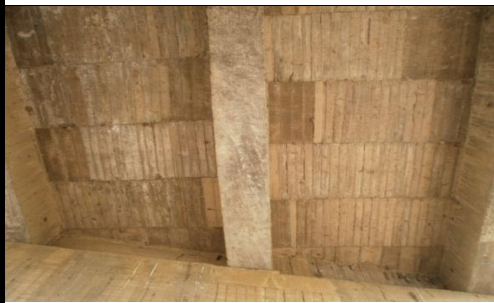
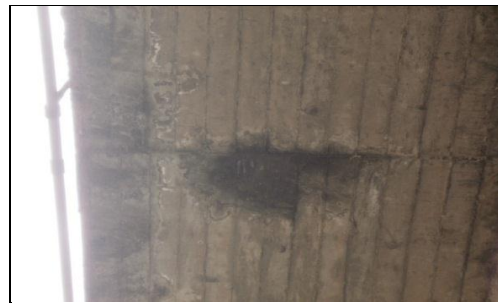
El puente presenta una losa en concreto, soportadas por vigas en concreto. Se observa en el área donde están ubicados los drenes, humedades; por lo tanto es necesario que sean prolongados los drenes de la losa, para evitar el progreso de dichas afectaciones. Además se hace necesario labores de mantenimiento como limpieza.

3 DAÑO SIGNIFICATIVO, REPARACIÓN NECESARIA MUY PRONTO

TIPO	DESCRIPCIÓN	UNIDAD	CANTIDAD	VALOR UNITARIO	VALOR PARCIAL
E	REPARACION DE DRENES	UND	8	74,147	593,176
10	LIMPIEZA	M2	40	32,198	1,287,920
TOTAL INTERVENCIÓN					1,881,096

- Las filtraciones observadas en la losa, son generados por los drenes de la misma. Lo cual puede afectar otros elementos de la subestructura, se recomienda la prolongación de los drenes para evitar daños en otros elementos.

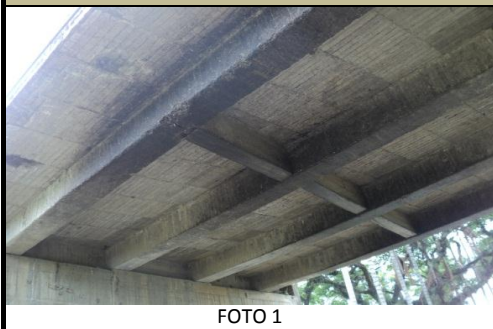
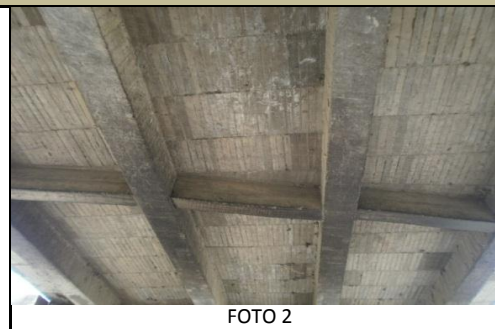
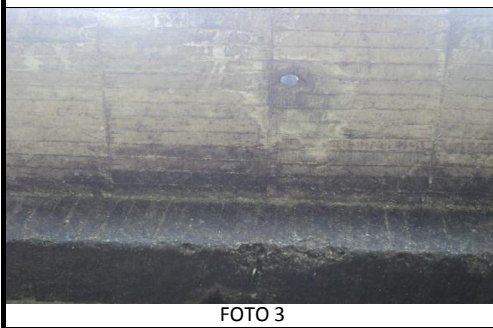
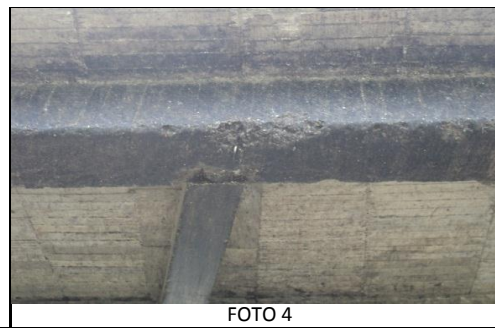
El puente presenta 4 vigas longitudinales en concreto reforzado. Se observa en las vigas golpes por impacto , originados por el transporte de la caña a través de los trenes cañeros. Es necesario realizar la respectiva reparación del concreto, para evitar mayores afectaciones a futuro del elemento. Además se hace necesario labores de mantenimiento como limpieza.

3 DAÑO SIGNIFICATIVO, REPARACIÓN NECESARIA MUY PRONTO

TIPO	DESCRIPCIÓN	UNIDAD	CANTIDAD	VALOR UNITARIO	VALOR PARCIAL
A	REPARACION DE CONCRETO	M2	5	503,043	2,515,215
10	LIMPIEZA	ML	28	21,604	604,912
TOTAL INTERVENCIÓN					3,120,127

- Las vigas longitudinales están simplemente apoyadas en los estribos, las cuales se encuentran en buen estado, se hace necesario la reparación de algunos desprendimientos de concreto.

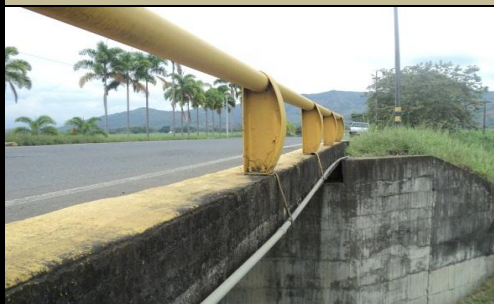
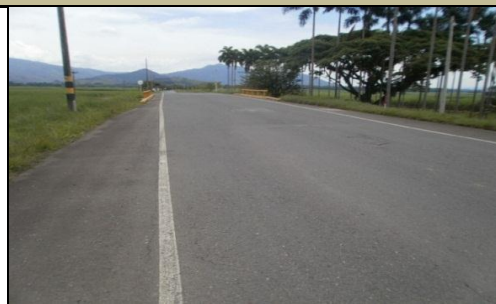
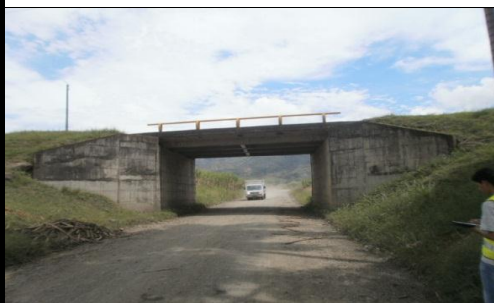
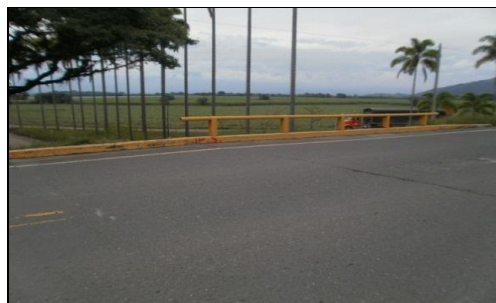
No existe ninguna tipo de señal vertical preventiva, reglamentaria ni informativa, se recomienda la instalación de señales verticales preventiva de aproximación a "Puente Angosto" y de "Peso Máximo Total Permitido". Al igual que una señal reglamentaria de velocidad máxima en la vía, y otra informativa con el nombre del puente o cauce que salva, dichas señales deberán ser puestas en ambos sentidos de la vía.

1	DAÑO PEQUEÑO PERO REPARACIÓN NO ES NECESARIA (EXCEPTO MANTENIMIENTO MENOR)
---	--

TIPO	DESCRIPCIÓN	UNIDAD	CANTIDAD	VALOR UNITARIO	VALOR PARCIAL
92	COLOCACION SEÑAL	UND	8	158,691	1,269,528
TOTAL INTERVENCIÓN					1,269,528

- Se deben realizar la instalación de las señales de tránsito recomendadas, para mantener el buen nivel de servicio y seguridad de los operarios de la vía.

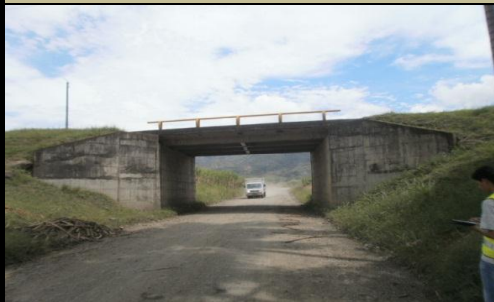
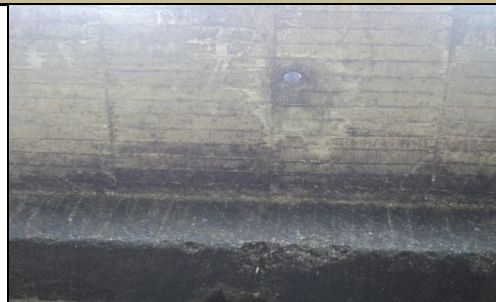
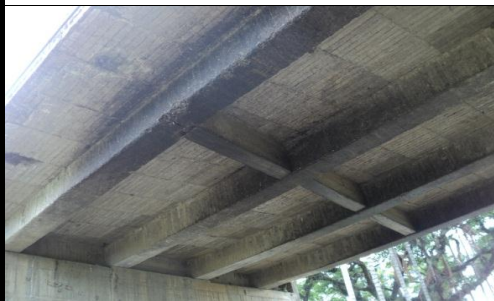
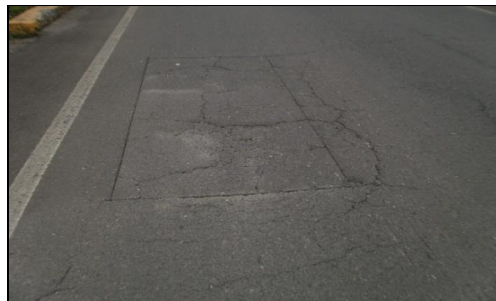
El puente en su componente general se ha calificado como 2, algún daño, reparación necesaria cuando se presente la ocasión. El componente funciona como se diseño. Dado que algunos componentes del puente como son las vigas, los estribos y aletas, son componentes de gran importancia y se encuentran en perfecto estado de funcionalidad, solo requieren labores de limpieza o reparaciones menores, de igual forma se hace necesaria la reparación de la carpeta asfáltica, juntas de expansión y losa, ya que el deterioro progresivo en estos elementos afecta la estabilidad o nivel de servicio del mismo.

3 DAÑO SIGNIFICATIVO, REPARACIÓN NECESARIA MUY PRONTO
