**ESTUDIOS DE INSPECCION E INVENTARIO DE PUENTES
DE LA RED NACIONAL DE CARRETERAS
ZONA OCCIDENTE**

**INFORME PUENTE CARRIZAL 25-2302-007.00
PR 31+0400
RUTA 2302 MEDIACANOA - LA UNION - LA VIRGINIA
DEPARTAMENTO VALLE**

**INFORME PUENTE CARRIZAL
25-2302-007.00
REGIONAL 25 -VALLE
CARRETERA 2302 MEDIACANOA - LA UNION - LA VIRGINIA**

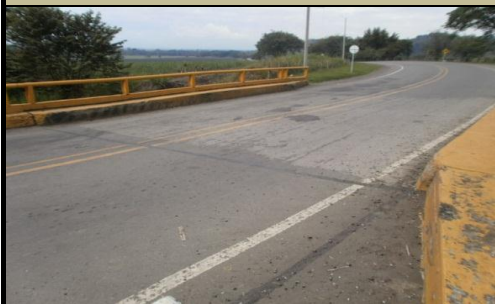
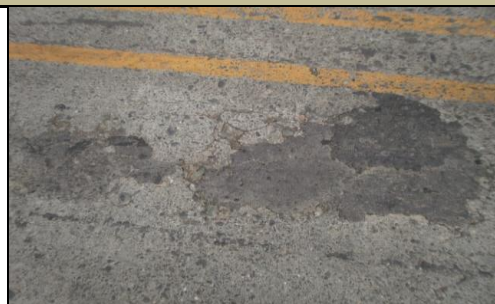
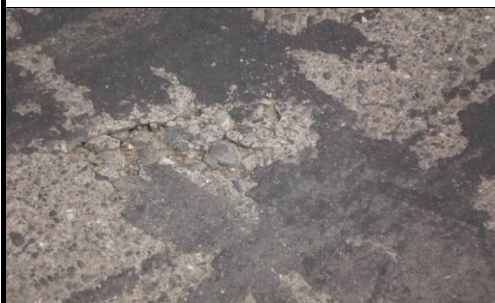
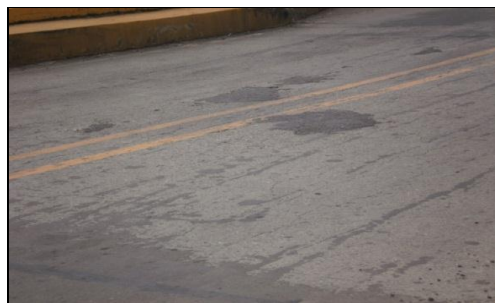
La superficie del puente presenta una losas en concreto, esta condición solo se observa en la superficie del puente, ya que en el resto de la vía la superficie de rodadura es en asfalto, en la superficie se aprecia desgaste y grietas en algunos sitios, se recomienda para la protección de la losa un recubrimiento con una carpeta asfáltica menor a 4 cm, para proteger la losa del puente. No se aprecian daños en la zona de losas de aproximación, por tanto su funcionamiento es correcto, solo se observan sus bordes reflejados sobre la superficie de asfalto y se encuentran sellado con material bituminoso. Se cuenta con buena señalización horizontal o demarcación en la vía, y los drenes se encuentran en buen estado.

3 DAÑO SIGNIFICATIVO, REPARACIÓN NECESARIA MUY PRONTO

- En la superficie del puente se aprecia desgaste y grietas en algunos sitios, se recomienda para la protección de la losa un recubrimiento con una carpeta asfáltica menor a 4 cm, para proteger la losa del puente.

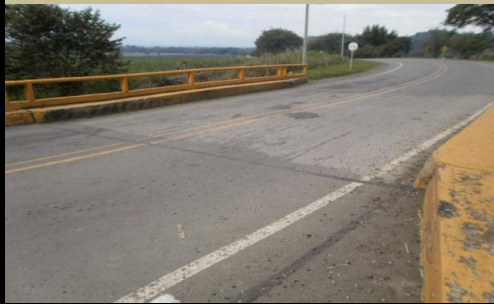
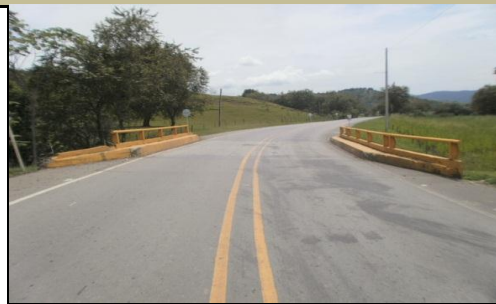
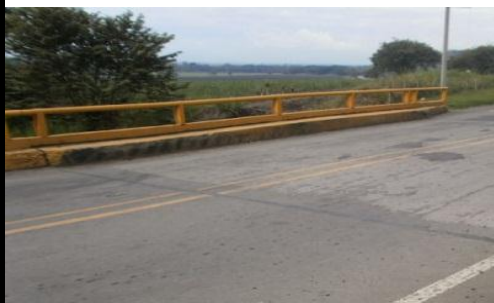
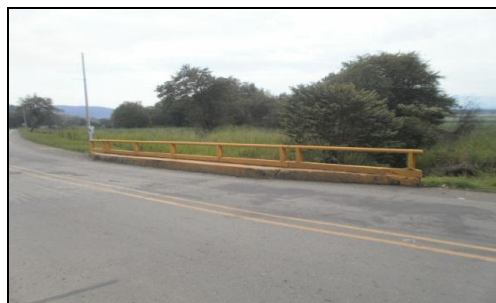
No se observa dispositivo de junta de expansión, si esta existe se encuentra debajo de la carpeta asfáltica. Sin embargo se evidencian filtraciones de agua a través de estas juntas a los estribos lo que permite intuir que el material que se encuentra debajo de la carpeta asfáltica no está funcionando adecuadamente. Se observa en la superficie del puente, grietas pronunciadas en toda la longitud del ancho del mismo en el respectivo lugar de las juntas, sin desintegración del asfalto en dichas zonas y sellado con material bituminoso. Por lo tanto, se recomienda la reparación del material sellante.

2 ALGÚN DAÑO, REPARACIÓN NECESARIA CUANDO SE PRESENTE LA OCASIÓN. EL COMPONENTE FUNCIONA COMO SE DISEÑÓ

- Las juntas del puente deben ser limpiadas y selladas, para evitar el ingreso de agentes externos que afecten el calidad de la estructura.
 - Las vigas están soportadas sobre el estribo con placas de neopreno; se deben sellar las fisuras.

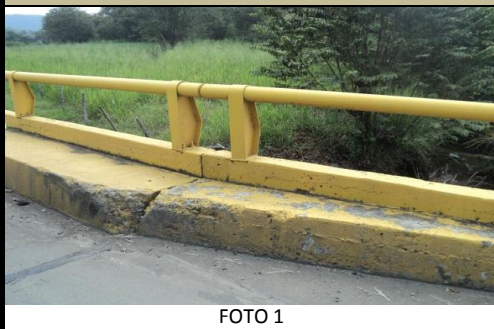
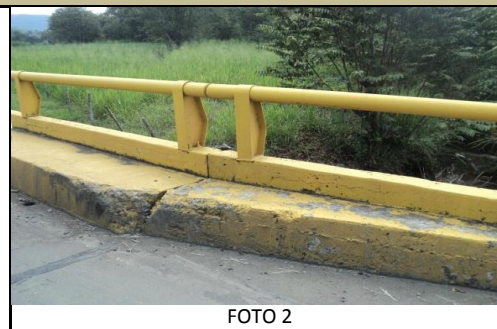
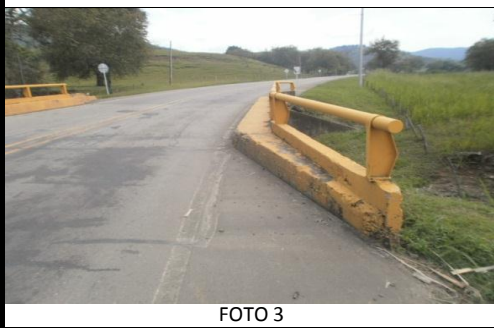
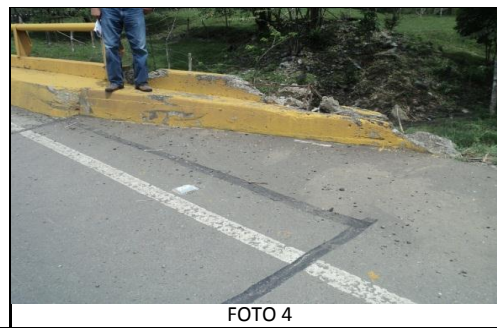
El puente presenta andenes de 60 cm de ancho en ambos costados de la calzada. En los bordillos se observa desgaste de la pintura, aunque no es relevante para el elemento se sugiere realizar la respectiva actividad de mantenimiento, como limpieza y pintura.

1 DAÑO PEQUEÑO PERO REPARACIÓN NO ES NECESARIA (EXCEPTO MANTENIMIENTO MENOR)

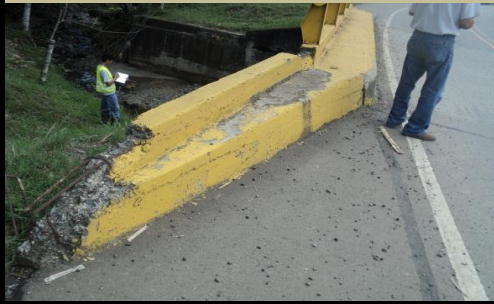
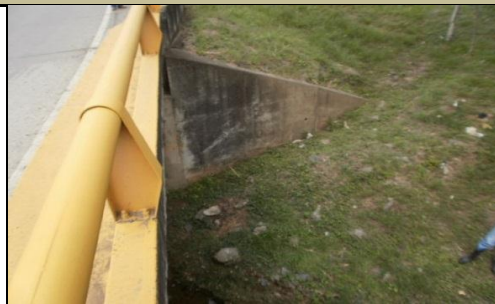
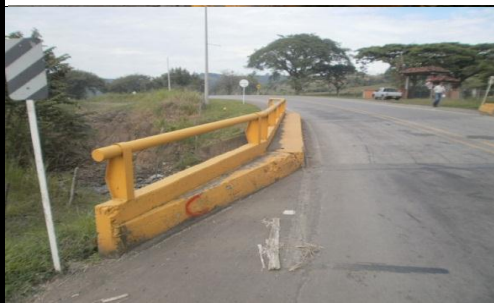
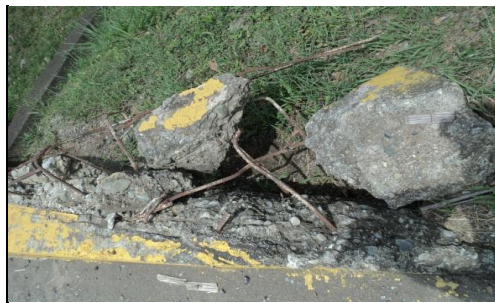
El puente posee barandas con pasamanos metálico y pilastras metálicas en ambos lados del puente. En el acceso de entrada sobre la margen derecha el elemento se observan impactos, por lo cual se sugiere realizar la respectiva actividad de reparación. Para evitar el avance de los daños.

3 DAÑO SIGNIFICATIVO, REPARACIÓN NECESARIA MUY PRONTO

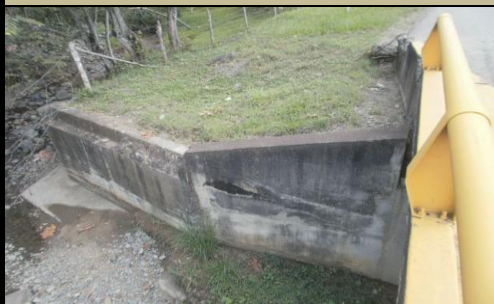
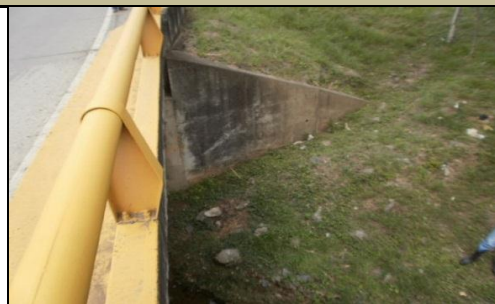
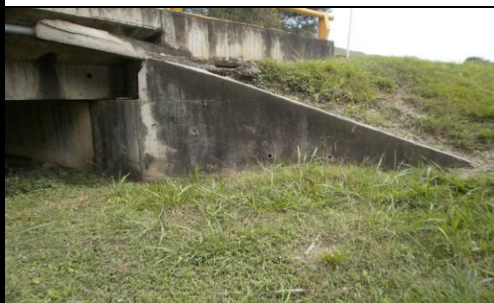
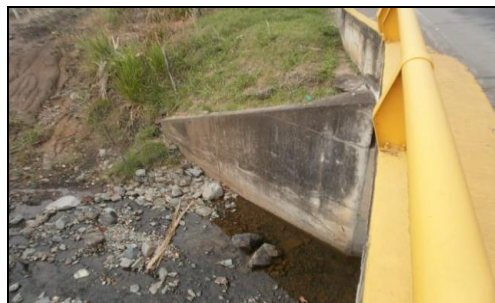
El puente presenta conos de derrame en suelo natural, con pendiente bien definida, no representa problemas de inestabilidad para la vía y la subestructura. Por tanto no es necesario ningún tipo de intervención.

0 SIN DAÑO O DAÑO INSIGNIFICANTE

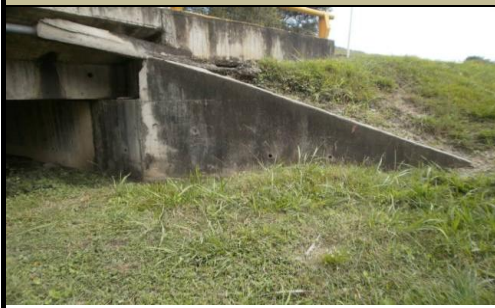
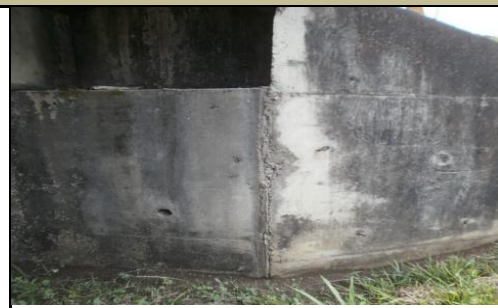
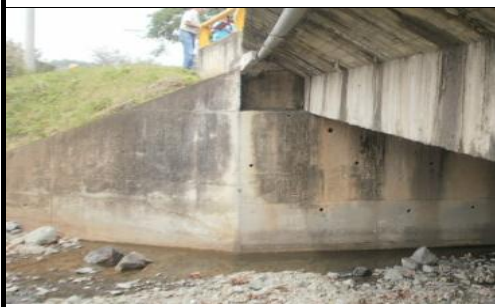
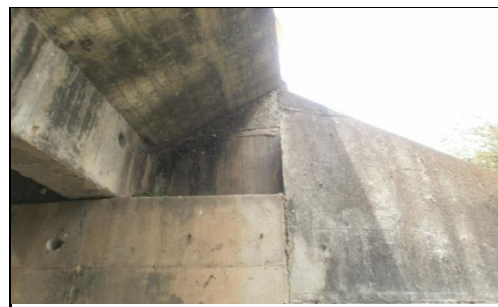
El puente cuenta con cuatro aletas en concreto integradas a los estribos que protegen la estructura y dan estabilidad a cada uno de los taludes, no se evidencia ningún tipo de lesión sobre el concreto, se hace necesario labores de limpieza como parte de mantenimiento rutinario.

0 SIN DAÑO O DAÑO INSIGNIFICANTE

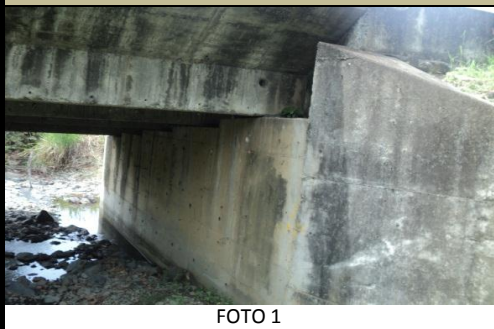
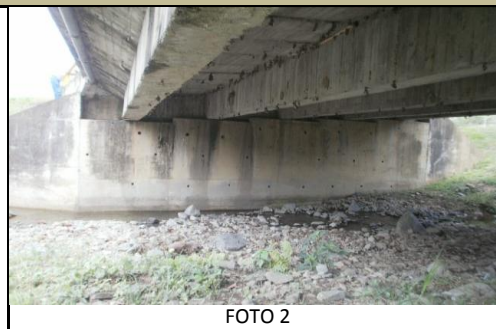
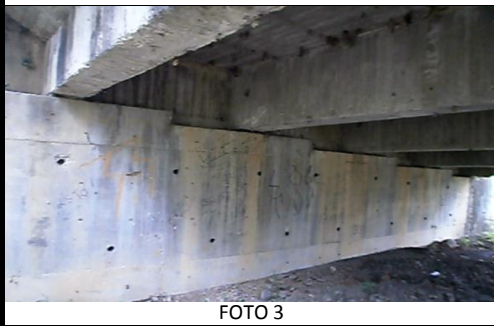
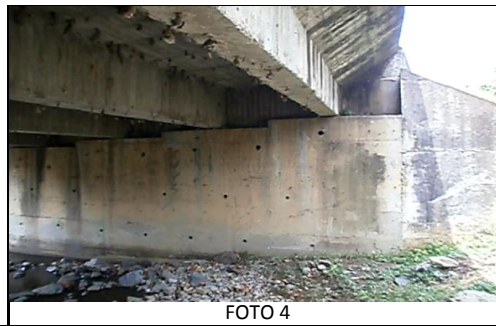
El puente presenta estribos en concreto con aletas integradas. Se observa en la superficie del concreto suciedades por lavado diferencial, por filtraciones de agua escurrir a través de las juntas de expansión del puente. Se hace necesaria la limpieza de los estribos.

0 SIN DAÑO O DAÑO INSIGNIFICANTE

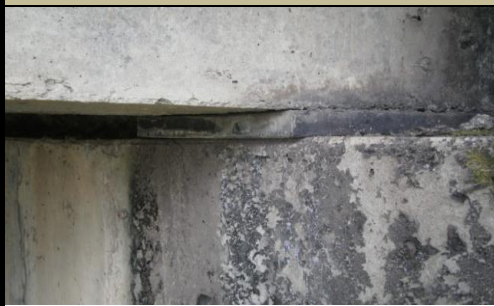
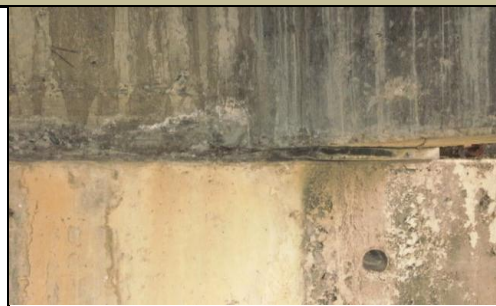
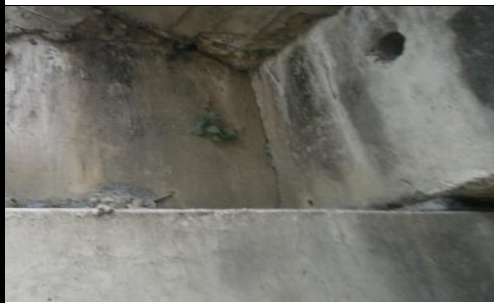
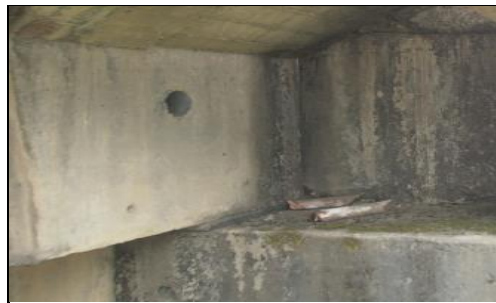
Vigas simplemente apoyadas en ambos extremos sobre placas de neopreno, en general se observan en buen estado, se hace necesario labores de limpieza y evitar las filtraciones de agua por las juntas de expansión.

0 SIN DAÑO O DAÑO INSIGNIFICANTE

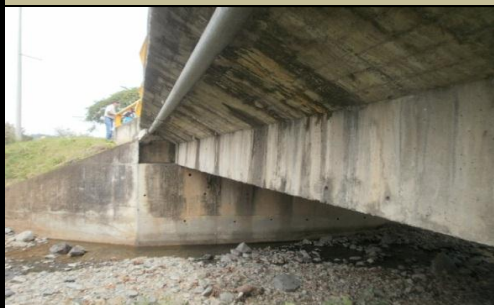
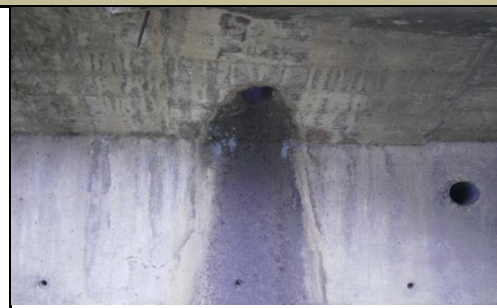
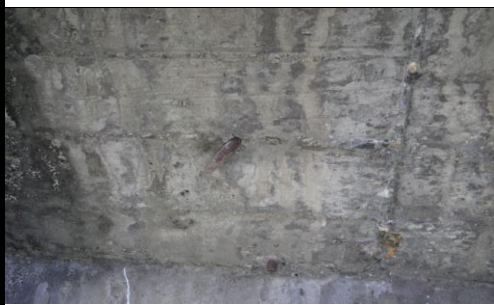
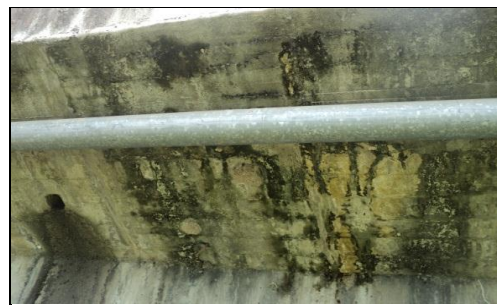
El puente presenta una losa en concreto, soportada por vigas en concreto. Se observa en algunos sitios donde estan ubicados los drenes de la losa humedades; por lo tanto es necesario que sean prolongados los drenes de la misma, para evitar el progreso de dichas afectaciones. Por otra parte se observan descostramientos en algunos sitios dejando ver sus hierros de refuerzo. Se sugiere realizar las respectiva actividad de mantenimiento y reparación.

3 DAÑO SIGNIFICATIVO, REPARACIÓN NECESARIA MUY PRONTO

- Se observa en algunos sitios donde están ubicados los drenes de la losa humedades; por lo tanto es necesario que sean prolongados los drenes de la misma, para evitar el progreso de dichas afectaciones. Por otra parte se observan descostramientos en algunos sitios dejando ver sus hierros de refuerzo. Se sugiere realizar las respectiva actividad de mantenimiento y reparación.

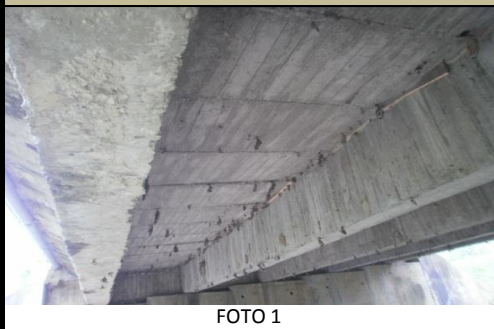
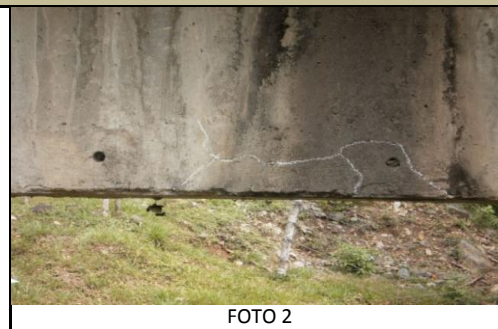
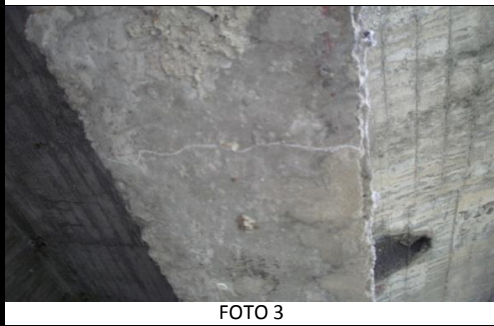
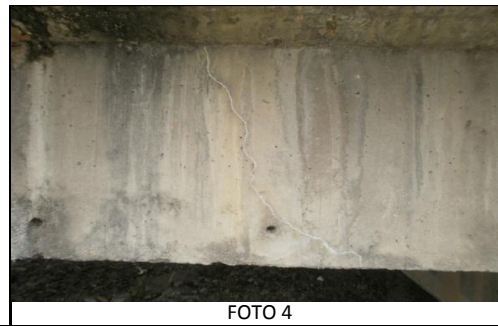
El puente presenta 5 vigas en concreto reforzado de sección rectangular. Se observa en la viga 1 fisuras de 1mm y 60 cm de longitud, por lo cual se sugiere realizar la respectiva reparación del concreto y monitorear el progreso de dicha afectación. Para evitar un daño estructural a futuro, el estado general es bueno, además del sello de las fisuras se deben realizar labores de mantenimiento.

3 DAÑO SIGNIFICATIVO, REPARACIÓN NECESARIA MUY PRONTO

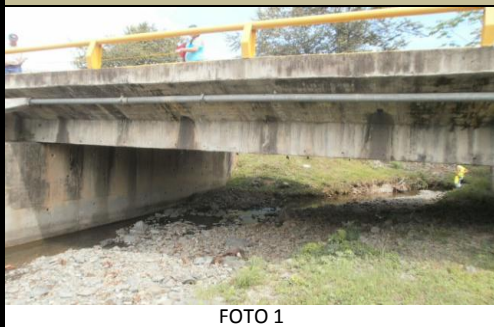
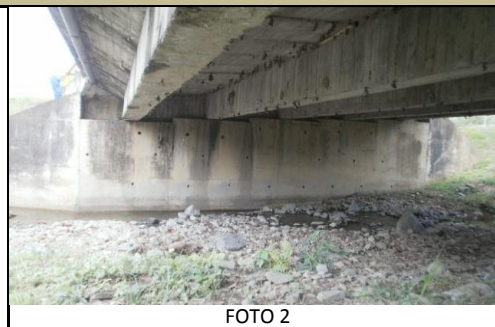
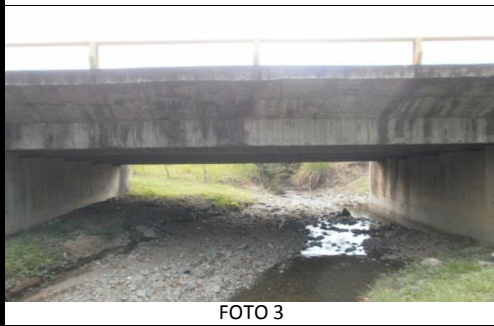
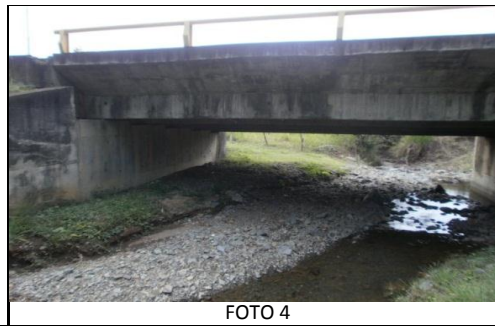
El Puente salva la Quebrada Carrizal, al momento de la inspección se puede observar que la velocidad del flujo es baja, con un ancho de sección hidráulica promedio de 0.90 m y una altura de sección promedio de 15 cm. Se evidencia rastros de material pétreo de tamaño pequeño, además la pendiente promedio del cauce es baja. El cauce atraviesa rosando uno de los estribos, en el otro lado encontramos gran acumulación de material pétreo, lo que lleva el cauce pueda erosionar las bases de uno de los estribos, se debe re-direccionar hacia centro de las luces del puente y evitar el rozamiento con los estribos.

2 ALGÚN DAÑO, REPARACIÓN NECESARIA CUANDO SE PRESENTE LA OCASIÓN. EL COMPONENTE FUNCIONA COMO SE DISEÑÓ

- El cauce atraviesa rozando uno de los estribos, en el otro lado encontramos gran acumulación de material pétreo, lo que lleva el cauce pueda erosionar las bases de uno de los estribos, se debe re-direccionar hacia centro de las luces del puente y evitar el rozamiento con los estribos.

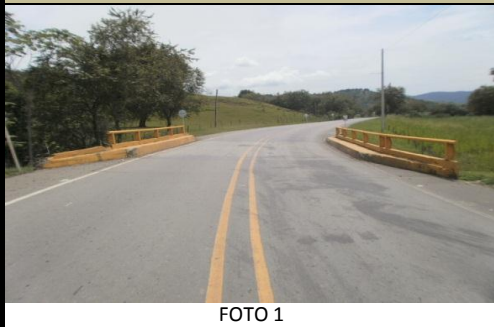
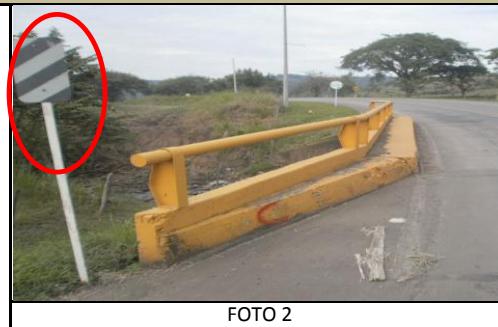
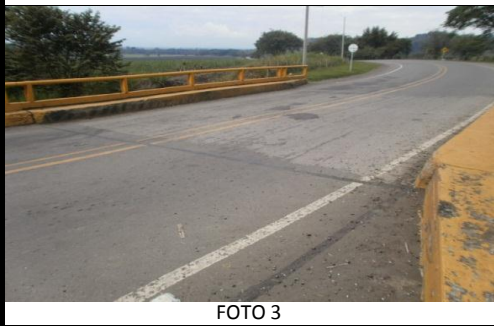
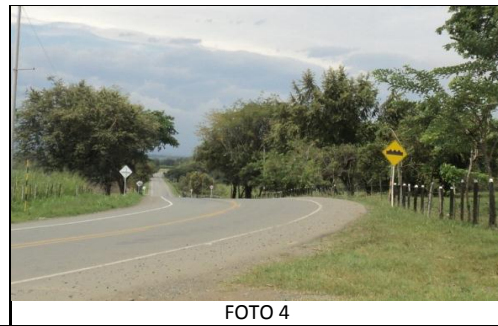
No existe ninguna tipo de señal vertical preventiva, reglamentaria ni informativa, se recomienda la instalación de señales verticales preventiva de aproximación a "Puente Angosto" y de "Peso Máximo Total Permitido". Al igual que una señal reglamentaria de velocidad máxima en la vía, y otra informativa con el nombre del puente o cauce que salva, dichas señales deberán ser instaladas en ambos sentidos de la vía. Se observan señales pero después del sobrepaso por el puente, además una preventiva de obstáculo, estas se encuentra en buen estado.

1 DAÑO PEQUEÑO PERO REPARACIÓN NO ES NECESARIA (EXCEPTO MANTENIMIENTO MENOR)

- Se deben realizar la instalación de las señales de transito recomendadas, para mantener el buen nivel de servicio y seguridad de los operarios de la vía.

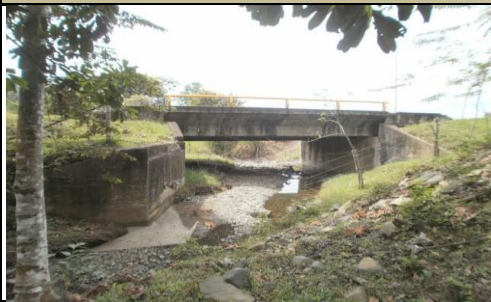
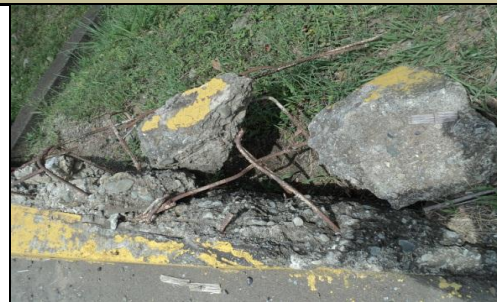
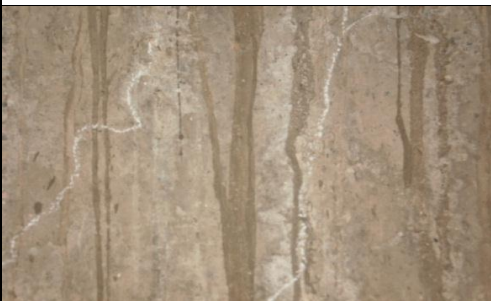
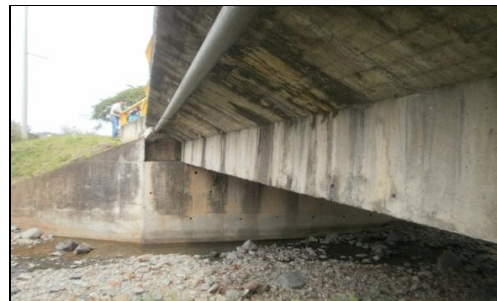
El puente en su componente general se ha calificado como 3 (daño significativo, reparación necesaria muy pronto) Dado que algunos componentes del puente como son las vigas, la losa y las barandas; se encuentran con algunos daños de consideración y requieren pronta intervención, ya que el deterioro progresivo en estos elementos puede afectar la estabilidad de los mismos.

3 DAÑO SIGNIFICATIVO, REPARACIÓN NECESARIA MUY PRONTO
