**ESTUDIOS DE INSPECCION E INVENTARIO DE PUENTES  
DE LA RED NACIONAL DE CARRETERAS  
ZONA OCCIDENTE**

**INFORME PUENTE RIO FRIO 25-2302-008.00  
PR 34+0219  
RUTA 2302 MEDIACANOA-LA UNION-LA VIRGINIA  
DEPARTAMENTO VALLE**

**INFORME PUENTE RIO FRIO  
25-2302-008.00  
REGIONAL 25 - VALLE  
CARRETERA 2302 MEDIACANOA-LA UNION-LA VIRGINIA**

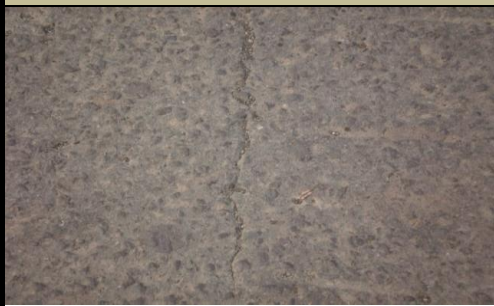
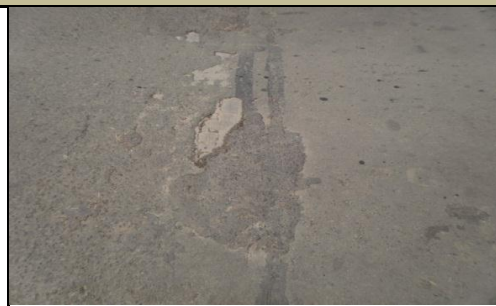
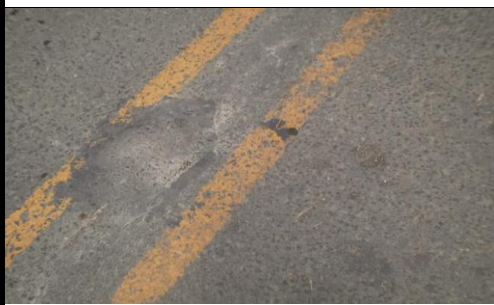
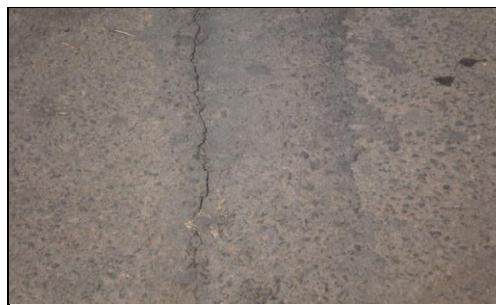
La superficie del puente presenta una carpeta asfáltica con desgaste y grietas en algunas zonas, aunque los daños no son graves, se sugiere realizar la respectiva actividad de mantenimiento para evitar que los daños aumenten. no se aprecian daños en la zona de losas de aproximación, por tanto su funcionamiento es correcto. Los drenes se encuentran en buen estado. Se observa deficiencia en la demarcación, se deben mejorar las condiciones de señalización horizontal.

2 ALGÚN DAÑO, REPARACIÓN NECESARIA CUANDO SE PRESENTE LA OCASIÓN. EL COMPONENTE FUNCIONA COMO SE DISEÑÓ

TIPO	DESCRIPCIÓN	UNIDAD	CANTIDAD	VALOR UNITARIO	VALOR PARCIAL
21	TRATAMIENTO SUPERFICIAL ASFALTICO	M2	100	3,703	370,300
<b>TOTAL INTERVENCIÓN</b>					<b>370,300</b>

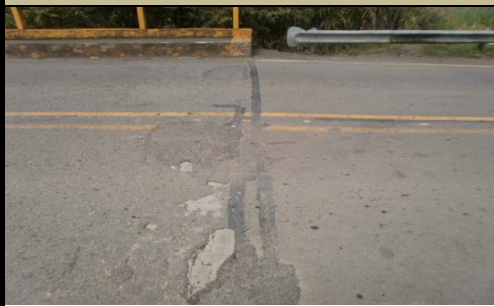
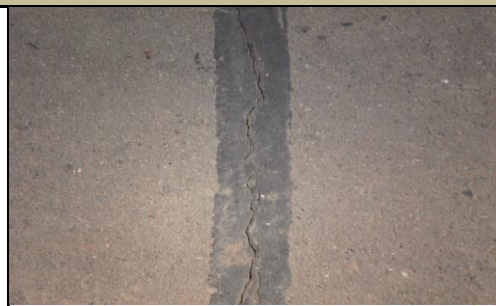
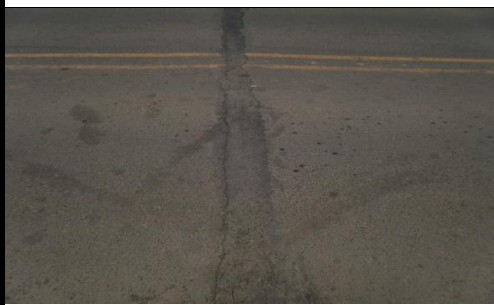
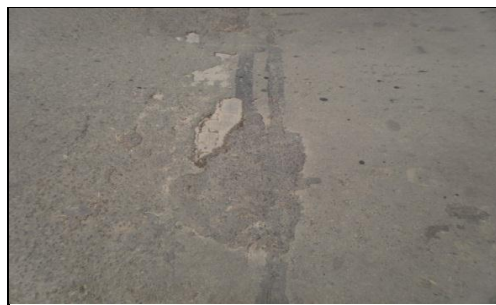
No se observa dispositivo de junta de expansión, si esta existe se encuentra debajo de la carpeta asfáltica. Sin embargo se evidencian filtraciones de agua a través de estas juntas a los estribos lo que permite intuir que el material que se encuentra debajo de la carpeta asfáltica no está funcionando adecuadamente. Se observa en la superficie del puente, grietas pronunciadas en toda la longitud del ancho del mismo en el respectivo lugar de las juntas, con desintegración del asfalto en dichas zonas. Por lo tanto, se recomienda el sellado de la junta.

2 ALGÚN DAÑO, REPARACIÓN NECESARIA CUANDO SE PRESENTE LA OCASIÓN. EL COMPONENTE FUNCIONA COMO SE DISEÑÓ

TIPO	DESCRIPCIÓN	UNIDAD	CANTIDAD	VALOR UNITARIO	VALOR PARCIAL
39	REPOSICION DE SELLO	ML	20	35,182	703,640
<b>TOTAL INTERVENCIÓN</b>					<b>703,640</b>

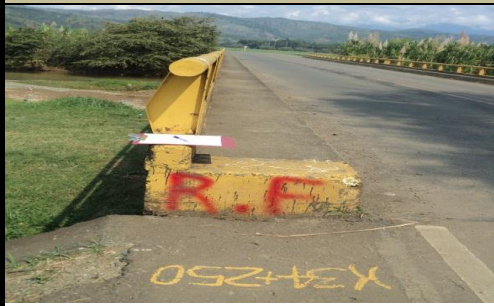
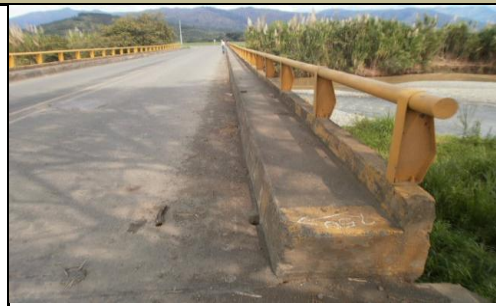
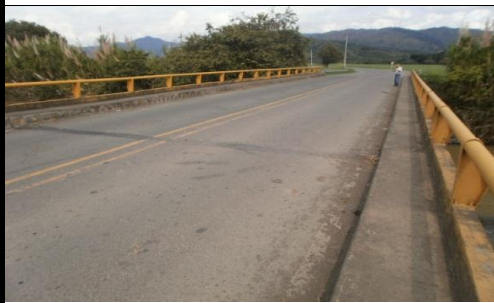
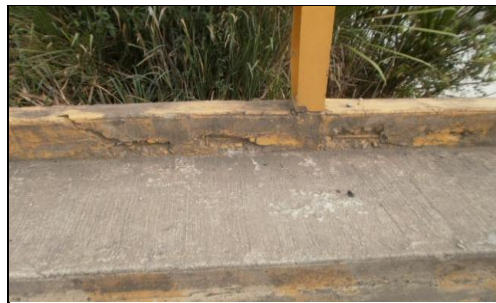
El puente cuenta con bordillos y andenes peatonales en concreto a ambos lados de la calzada. El estado general de este componente es bueno, solo se recomienda mantenimiento con limpieza y pintura para evitar deterioro progresivo de dicho componente.

0 SIN DAÑO O DAÑO INSIGNIFICANTE

TIPO	DESCRIPCIÓN	UNIDAD	CANTIDAD	VALOR UNITARIO	VALOR PARCIAL
10	LIMPIEZA	M2	140	10,510	1,471,400
34	PINTURA DE CONCRETO	ML	140	15,455	2,163,700
<b>TOTAL INTERVENCIÓN</b>					<b>3,635,100</b>

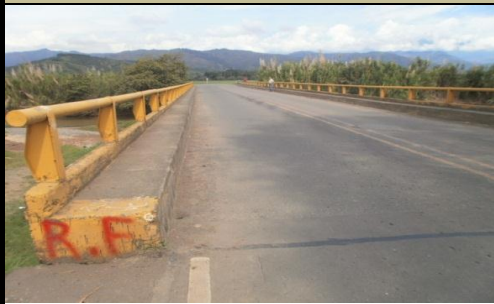
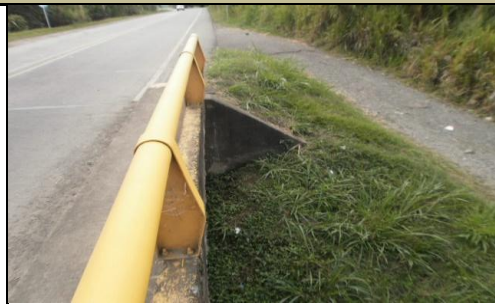
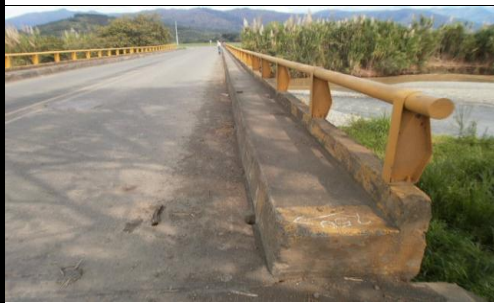
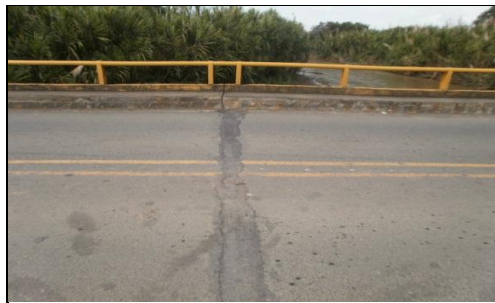
El puente posee barandas con pasamanos metálicos y pilastras metálicas en ambos lados del puente. Las cuales se encuentran no presentan afectaciones que sean relevantes para el elemento.

0 SIN DAÑO O DAÑO INSIGNIFICANTE

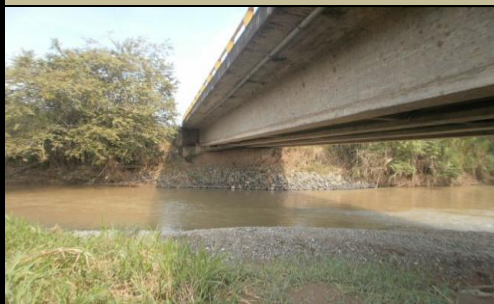
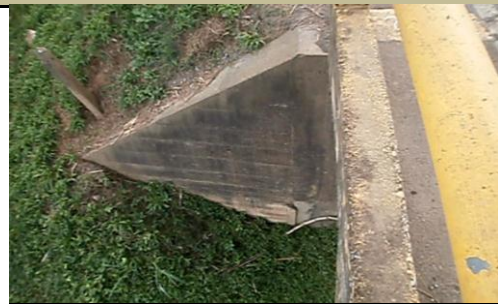
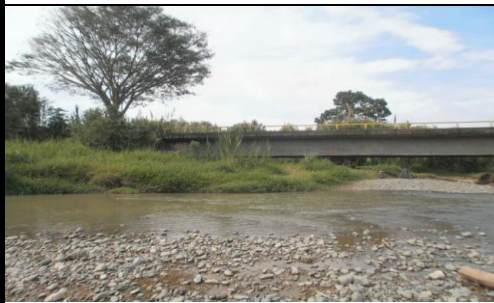
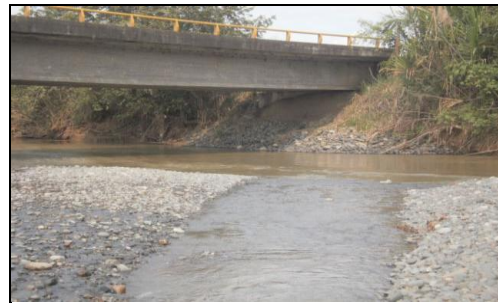
El puente presenta conos de derrame en suelo natural, con pendiente bien definida, espesa vegetación, no representa problemas de inestabilidad para la vía y la subestructura. Por tanto solo se debe realizar labores de limpieza como parte de mantenimiento rutinario.

0 SIN DAÑO O DAÑO INSIGNIFICANTE

TIPO	DESCRIPCIÓN	UNIDAD	CANTIDAD	VALOR UNITARIO	VALOR PARCIAL
10	LIMPIEZA	M2	40	2,686	107,440
<b>TOTAL INTERVENCIÓN</b>					<b>107,440</b>

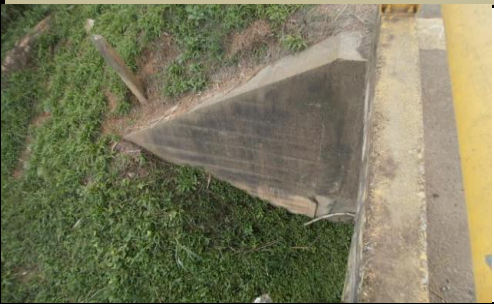
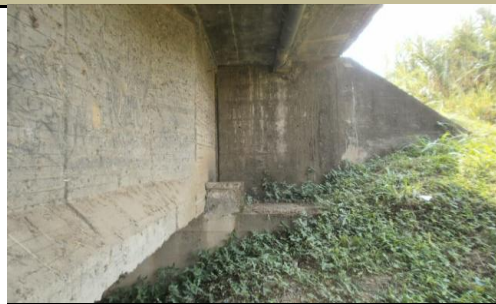
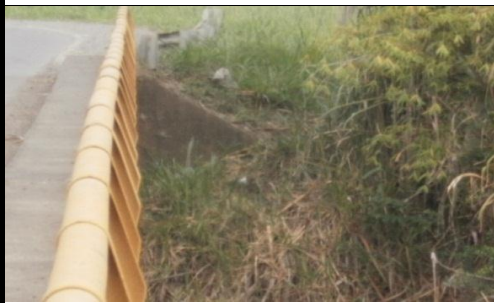
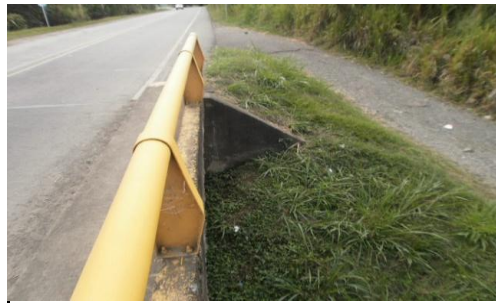
El puente cuenta con cuatro aletas en concreto integradas a los estribos que protegen la estructura y dan estabilidad a cada uno de los taludes, no se evidencia ningún tipo de lesión sobre el concreto, se hace necesario labores de limpieza como parte de mantenimiento rutinario.

0 SIN DAÑO O DAÑO INSIGNIFICANTE

TIPO	DESCRIPCIÓN	UNIDAD	CANTIDAD	VALOR UNITARIO	VALOR PARCIAL
10	LIMPIEZA	M2	25	10,755	268,875
<b>TOTAL INTERVENCIÓN</b>					<b>268,875</b>

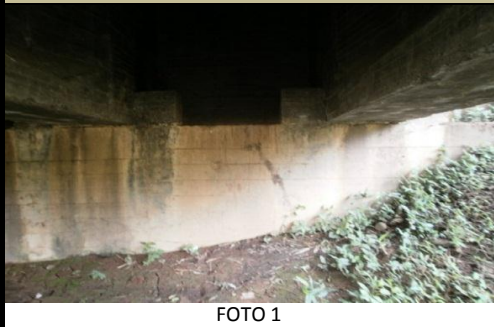
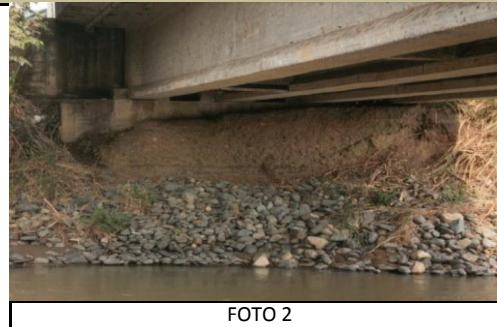
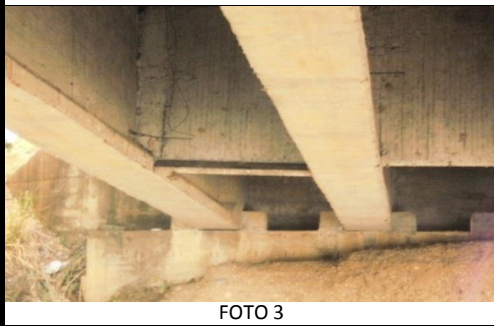
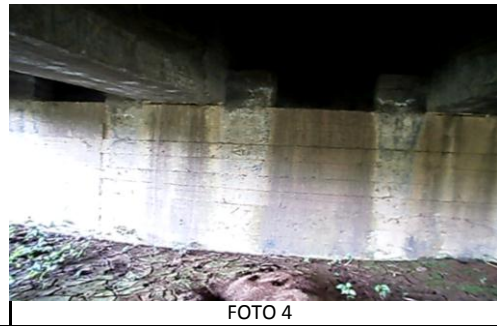
Los estribos están contruidos en concreto reforzado, presentando descarachamiento leve en algunos sitios. También se observa vegetación que puede afectar a futuro el elemento, por lo cual se sugiere realizar las respectivas actividades de mantenimiento.

1 DAÑO PEQUEÑO PERO REPARACIÓN NO ES NECESARIA (EXCEPTO MANTENIMIENTO MENOR)

- Los estribos están contruidos en concreto reforzado, presentando descarachamiento leve en algunos sitios. También se observa vegetación que puede afectar a futuro el elemento, por lo cual se sugiere realizar las respectivas actividades de mantenimiento.

TIPO	DESCRIPCIÓN	UNIDAD	CANTIDAD	VALOR UNITARIO	VALOR PARCIAL
10	LIMPIEZA	M2	30	11,699	350,970
31	TRATAMIENTO SUPERFICIAL DE CONCRETO	M2	5	146,258	731,290
<b>TOTAL INTERVENCIÓN</b>					<b>1,082,260</b>

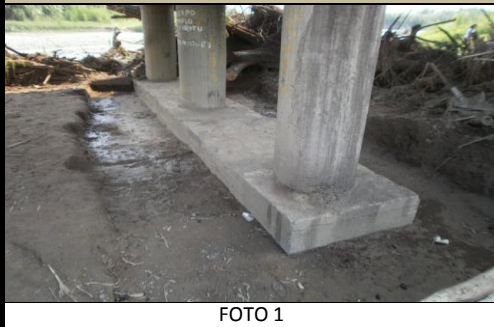
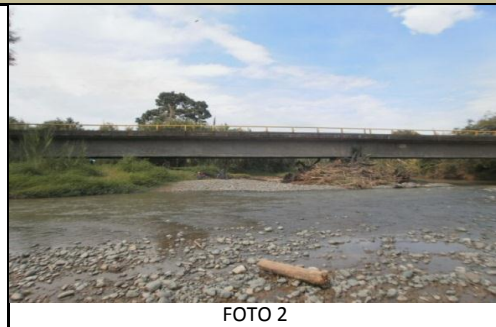
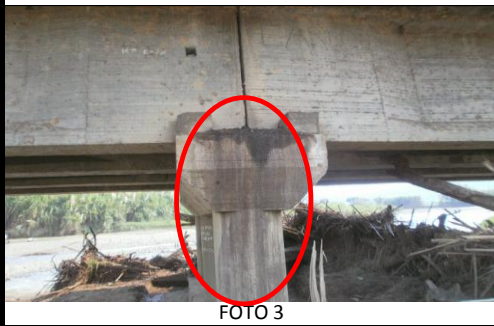
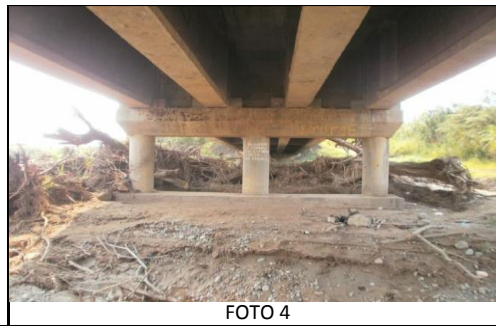
El puente presenta un apoyo central que consta de un sistemas de 3 pilas con viga cabezal en común, se cimienta sobre una viga cabezal de cimentación también en común, las pilas son de sección circular equidistantes entre si, no se presentan problemas de consideración en dicho elemento estructural , se evidencia gran material de arrastre acumulado en uno de sus costado, este debe ser retirado y se encuentra contemplado dentro del componente de cauce. Se deben realizar labores de limpieza debido al ingreso de agua escorrentía atreves de las juntas.

0 SIN DAÑO O DAÑO INSIGNIFICANTE

TIPO	DESCRIPCIÓN	UNIDAD	CANTIDAD	VALOR UNITARIO	VALOR PARCIAL
10	LIMPIEZA	M2	6	26,856	161,136
<b>TOTAL INTERVENCIÓN</b>					<b>161,136</b>

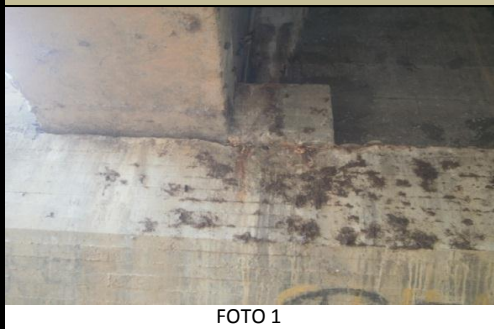
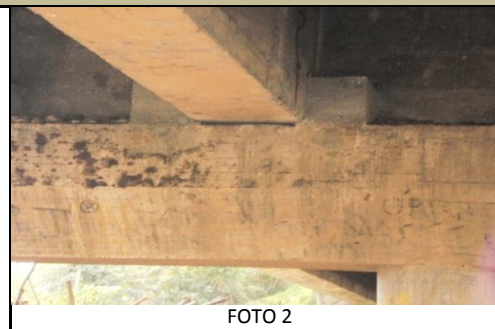
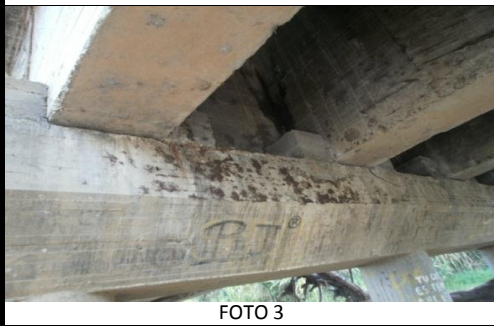
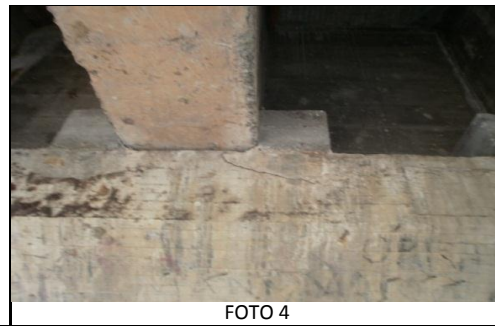
Vigas simplemente apoyadas en ambos extremos sobre placas de neopreno, en general se observan en buen estado, se hace necesario labores de limpieza y evitar las filtraciones de agua por las juntas de expansión.

0 SIN DAÑO O DAÑO INSIGNIFICANTE

TIPO	DESCRIPCIÓN	UNIDAD	CANTIDAD	VALOR UNITARIO	VALOR PARCIAL
10	LIMPIEZA	UND	16	31,191	499,056
<b>TOTAL INTERVENCIÓN</b>					<b>499,056</b>

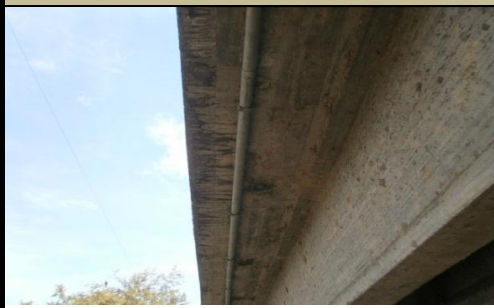
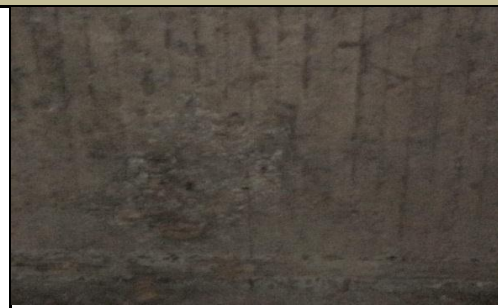
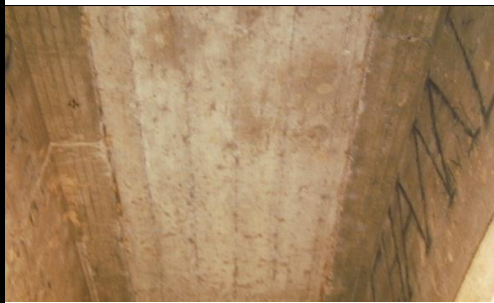
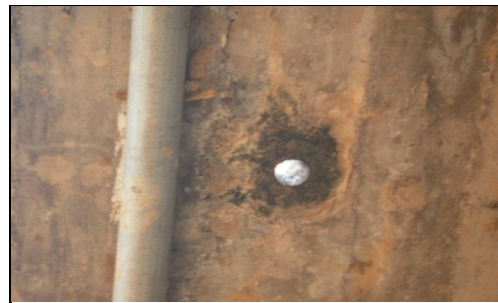
El puente presenta losa en concreto. Se observa en el área del voladizo de la losa grandes humedades con manchas negras, verdes y posibles fluorescencias, con crecimiento de vegetación en los drenes; por lo tanto es necesario que sean prolongados los drenes de la misma, para evitar el progreso de dichas humedades.

3 DAÑO SIGNIFICATIVO, REPARACIÓN NECESARIA MUY PRONTO

TIPO	DESCRIPCIÓN	UNIDAD	CANTIDAD	VALOR UNITARIO	VALOR PARCIAL
E	REPARACION DE DRENES	UND	16	74,147	1,186,352
<b>TOTAL INTERVENCIÓN</b>					<b>1,186,352</b>

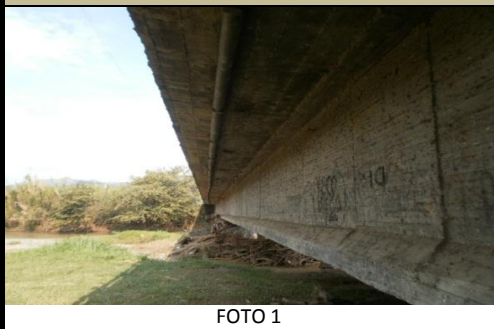
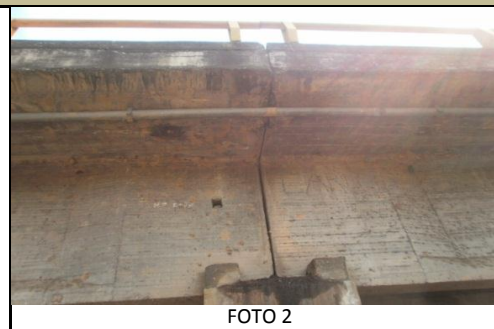
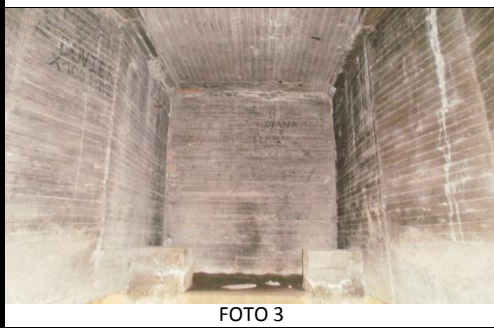
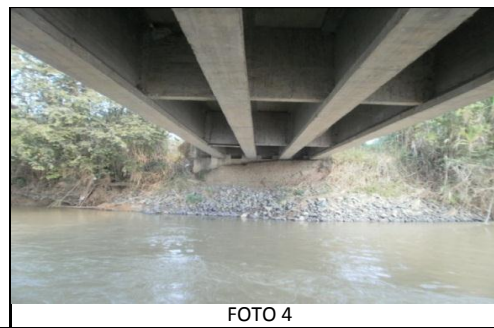
El puente presenta un sistema de 4 vigas longitudinales en concreto postensado y vigas-riostras en concreto reforzado, estas se encuentran simplemente apoyadas en placa de neopreno, tanto en estribos como en pilas. Las vigas se encuentran en buen estado, no presenta daños que comprometan la estabilidad o vida útil del elemento estructural, por tanto no requieren de ningún tipo de intervención. La viga transversal o viga cabezal se encuentran con algunas suciedades por el ingreso de aguas escorrentía atreves de las juntas, requieren de labores de mantenimiento.

0 SIN DAÑO O DAÑO INSIGNIFICANTE

TIPO	DESCRIPCIÓN	UNIDAD	CANTIDAD	VALOR UNITARIO	VALOR PARCIAL
10	LIMPIEZA	ML	11	21,604	237,644
<b>TOTAL INTERVENCIÓN</b>					<b>237,644</b>

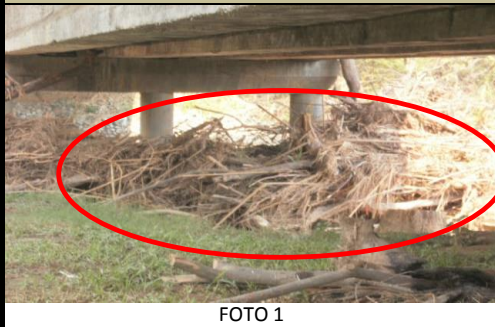
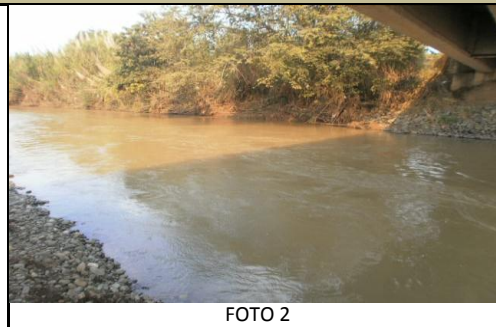
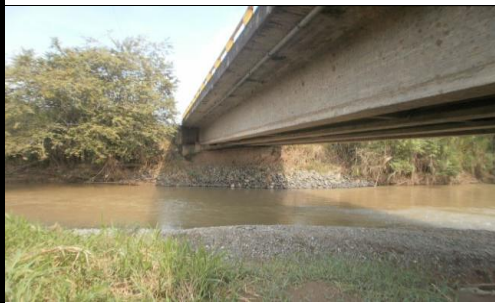
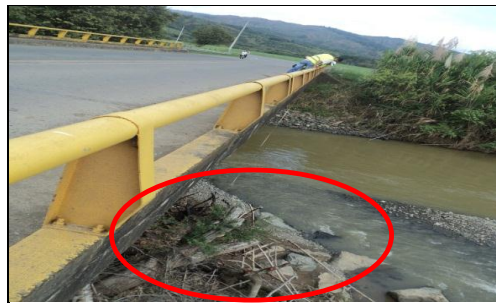
El Puente salva el Rio Frio, al momento de la inspección se puede observar que la velocidad del flujo es baja, con un ancho de sección hidráulica promedio de 9.50 m y una altura de sección promedio de 1.10 m. se evidencia rastros de material pétreo de tamaño pequeño, además la pendiente promedio del cauce es baja. Al momento de la inspección no se aprecia deficiencia hidráulica en la sección del puente y atraviesa solo por una de sus luces, pero en la otra luz se presenta colmatación de material de arrastre, debe ser retirado para permitir el libre flujo del cauce en temporada de creciente.

1 DAÑO PEQUEÑO PERO REPARACIÓN NO ES NECESARIA (EXCEPTO MANTENIMIENTO MENOR)

TIPO	DESCRIPCIÓN	UNIDAD	CANTIDAD	VALOR UNITARIO	VALOR PARCIAL
50	REMOCION DE OBSTACULOS	M3	90	13,424	1,208,160
<b>TOTAL INTERVENCIÓN</b>					<b>1,208,160</b>

- Se deben realizar la remoción de los obstáculos del cauce, para permitir el libre flujo del cauce evitando el represamiento del río en inmediaciones a los estribos, esto podría provocar la socavación de las bases de los estribos, este fenómeno es tendencia en las mayoría de puentes del país, según fuentes anteriores de sipucol.

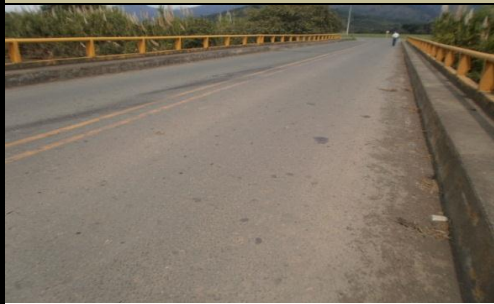
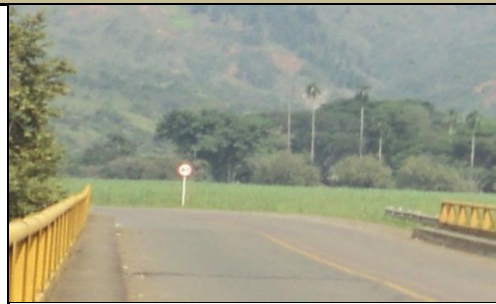
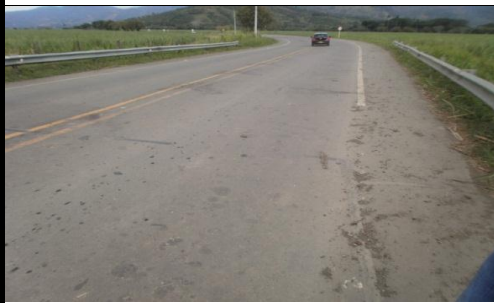
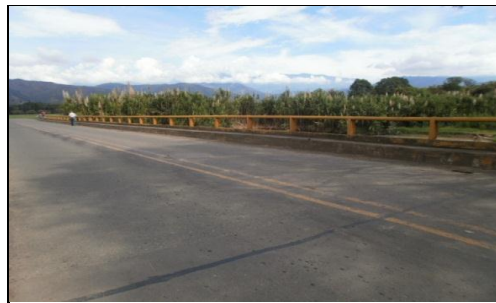
No existe ninguna tipo de señal vertical preventiva, reglamentaria ni informativa, se recomienda la instalación de señales verticales preventiva de aproximación a "Puente Angosto" y de "Peso Máximo Total Permitido". Al igual que una señal reglamentaria de velocidad máxima en la vía, y otra informativa con el nombre del puente o cauce que salva, dichas señales deberán ser instaladas en ambos sentidos de la vía. Se aprecian señales preventivas de limite de velocidad pero después de sobrepasado el puente.

1	DAÑO PEQUEÑO PERO REPARACIÓN NO ES NECESARIA (EXCEPTO MANTENIMIENTO MENOR)
---	----------------------------------------------------------------------------

TIPO	DESCRIPCIÓN	UNIDAD	CANTIDAD	VALOR UNITARIO	VALOR PARCIAL
92	COLOCACION SEÑAL	UND	8	158,691	1,269,528
<b>TOTAL INTERVENCIÓN</b>					<b>1,269,528</b>

- Se deben realizar la instalación de las señales de tránsito recomendadas, para mantener el buen nivel de servicio y seguridad de los operarios de la vía.

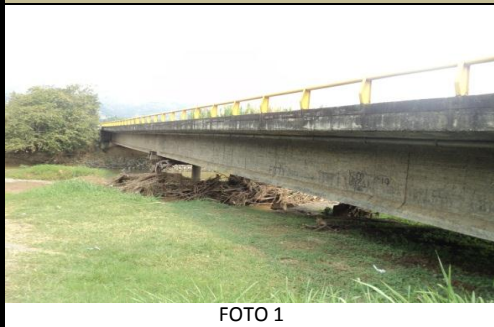
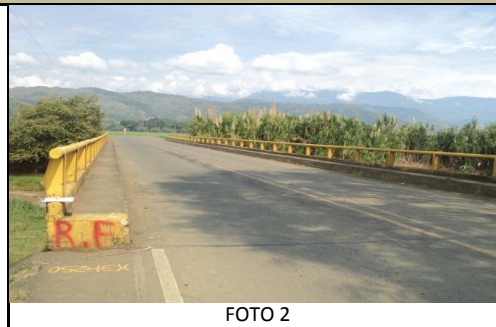
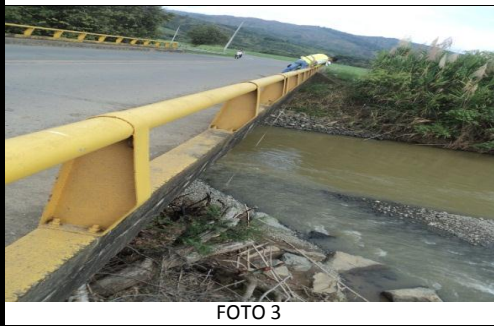
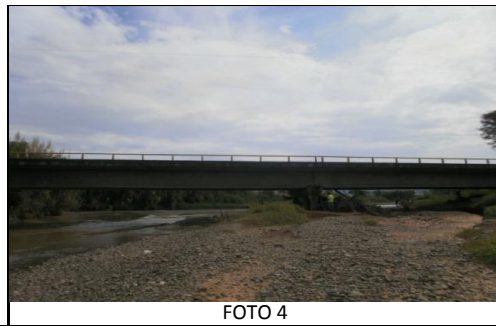
El puente en su componente general se ha calificado como 2, algún daño, reparación necesaria cuando se presente la ocasión. El componente funciona como se diseñó. Dado que algunos componentes del puente como son las vigas, los estribos, pilas y aletas, son componentes de gran importancia y se encuentran en perfecto estado de funcionalidad, solo requieren labores de limpieza, de igual forma se hace necesaria la reparación de la carpeta asfáltica, juntas de expansión, losa y cauce ya que el deterioro progresivo en estos elementos afecta la estabilidad o nivel de servicio del mismo.

2 ALGÚN DAÑO, REPARACIÓN NECESARIA CUANDO SE PRESENTE LA OCASIÓN. EL COMPONENTE FUNCIONA COMO SE DISEÑÓ
