**ESTUDIOS DE INSPECCION E INVENTARIO DE PUENTES
DE LA RED NACIONAL DE CARRETERAS
ZONA OCCIDENTE**

**INFORME PUENTE ROBLEDO 25-2302-010.00
PR 49+0814
RUTA 2302 MEDIACANOA-LA UNION- LA VIRGINIA
DEPARTAMENTO VALLE**

**INFORME PUENTE ROBLEDO
25-2302-010.00
REGIONAL 25 - VALLE
CARRETERA 2302 MEDIACANOA - LA UNION - LA VIRGINIA**

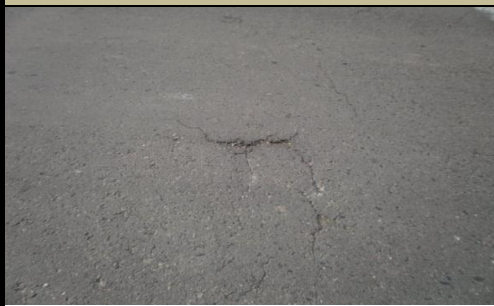
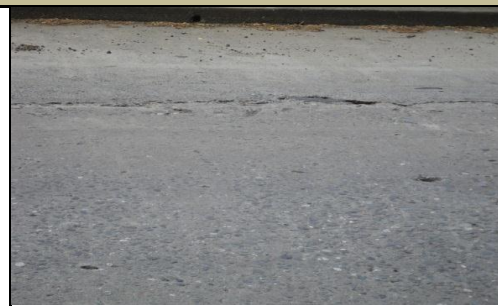
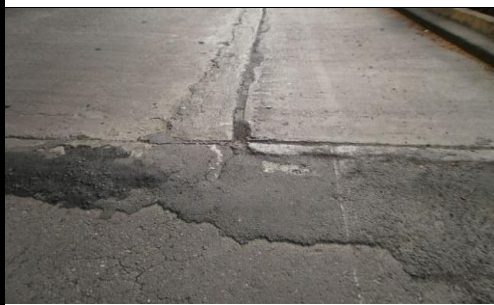
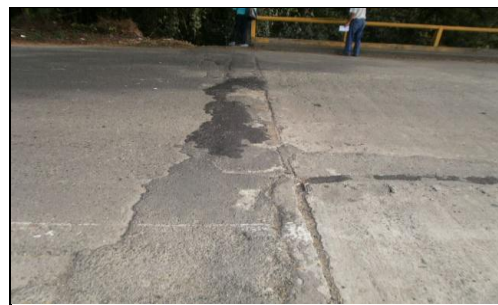
La superficie de rodadura del puente es en concreto, aunque la losa se encuentra en buen estado se sugiere la instalación del pavimento de asfalto, para evitar futuras afectaciones sobre la losa. Se aprecian hundimientos en la zona de losas de aproximación, por tanto su funcionamiento puede ser incorrecto, se pueden presentar daños en la losa de aproximación, no se pueden determinar a simple vista debido a que se encuentran cubierta por una capa asfáltica. Los drenes se encuentran en buen estado. Se observa deficiencia en la demarcación, se deben mejorar las condiciones de señalización horizontal.

3 DAÑO SIGNIFICATIVO, REPARACIÓN NECESARIA MUY PRONTO

TIPO	DESCRIPCIÓN	UNIDAD	CANTIDAD	VALOR UNITARIO	VALOR PARCIAL
A	CAMBIO DEL PAVIMENTO ASFALTICO	M2	290	71,838	20,833,020
27	REPARACION DE DEMARCACION	ML	80	20,716	1,657,280
TOTAL INTERVENCIÓN					22,490,300

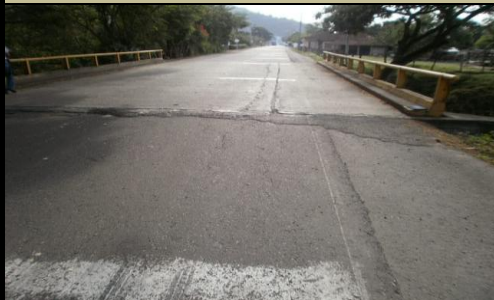
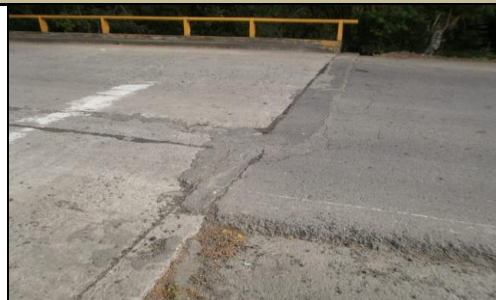
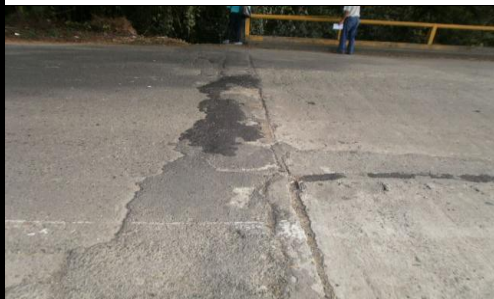
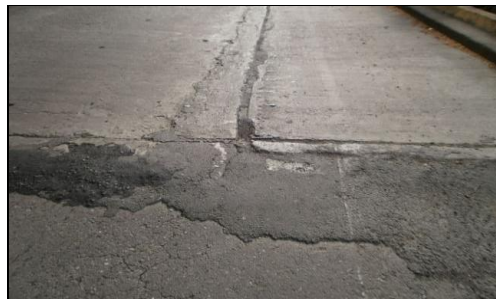
No se observan juntas de expansión, se recomienda la instalación de juntas de goma asfáltica con su respectivo sellos para evitar filtraciones a la subestructura.

3 DAÑO SIGNIFICATIVO, REPARACIÓN NECESARIA MUY PRONTO

TIPO	DESCRIPCIÓN	UNIDAD	CANTIDAD	VALOR UNITARIO	VALOR PARCIAL
C	CAMBIO A JUNTA DE GOMA ASFÁLTICA	ML	20	712,894	14,257,880
TOTAL INTERVENCIÓN					14,257,880

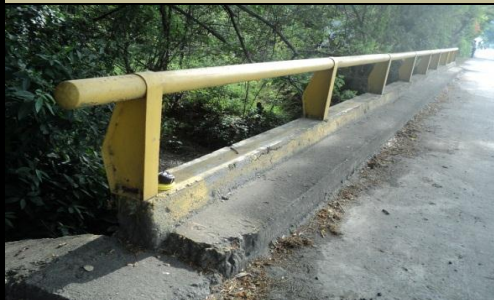
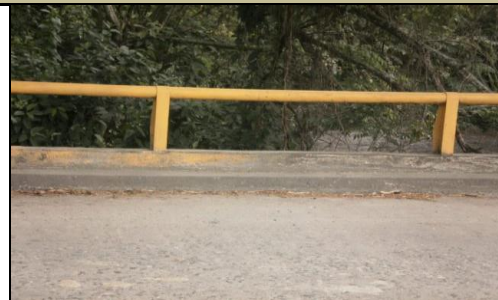
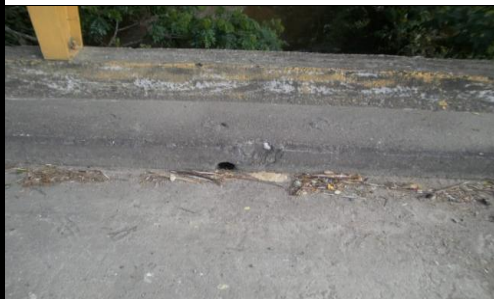
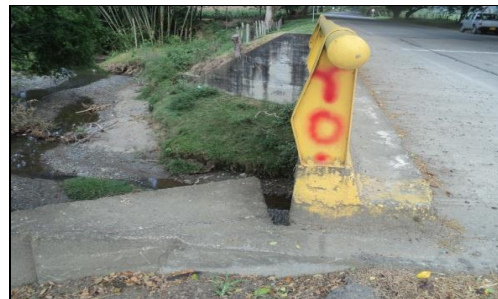
El puente presenta andenes en concreto con un ancho de 0.35 m en ambos lados de la calzada, presentando desportillamientos en algunos sitios. Para lo cual se sugiere realizar la respectiva actividad de mantenimiento. Por otra parte los bordillos se observan con la pintura desgastada, por lo cual se recomienda su pintura.

1	DAÑO PEQUEÑO PERO REPARACIÓN NO ES NECESARIA (EXCEPTO MANTENIMIENTO MENOR)
---	--

TIPO	DESCRIPCIÓN	UNIDAD	CANTIDAD	VALOR UNITARIO	VALOR PARCIAL
30	REPARACION DE CONCRETO	M2	1	212,682	212,682
34	PINTURA DE CONCRETO	ML	40	15,455	618,200
10	LIMPIEZA	M2	40	10,510	420,400
TOTAL INTERVENCIÓN					1,251,282

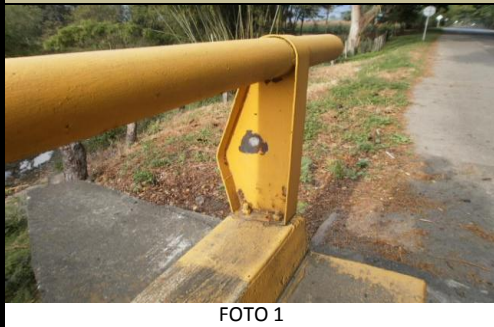
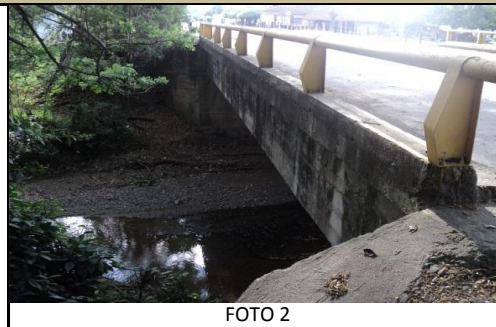
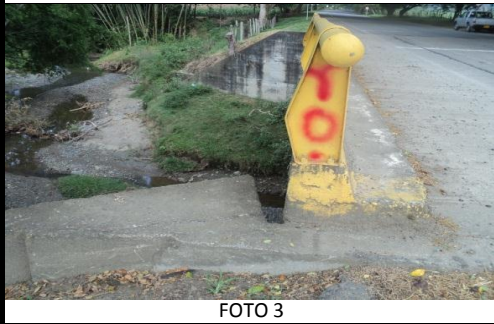
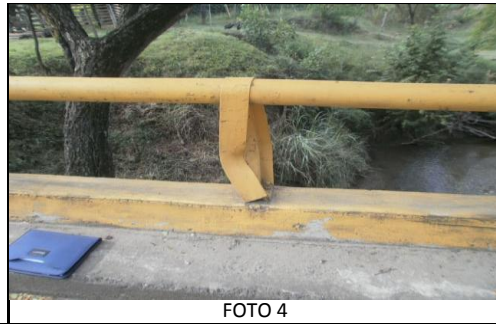
El puente posee barandas con pasamanos metálicos y pilastras metálicas en ambos lados del puente. Las barandas del puente se encuentran en buen estado, pero en la margen derecha la pilastra numero 3 se observa con golpes posiblemente ocasionados por algún impacto vehicular. Por otra parte se observa corrosión en algunos sitios, para lo cual se sugiere pintar el elemento para evitar el avance de los daños.

2 ALGÚN DAÑO, REPARACIÓN NECESARIA CUANDO SE PRESENTE LA OCASIÓN. EL COMPONENTE FUNCIONA COMO SE DISEÑÓ

TIPO	DESCRIPCIÓN	UNIDAD	CANTIDAD	VALOR UNITARIO	VALOR PARCIAL
25	RECONSTRUCCION DE BARANDA	ML	2	251,098	502,196
40	PINTURA DE ACERO	ML	40	13,370	534,800
10	LIMPIEZA	ML	40	2,956	118,240
TOTAL INTERVENCIÓN					1,155,236

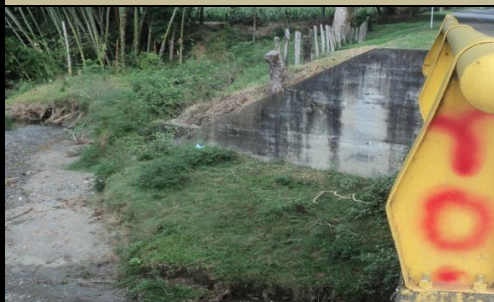
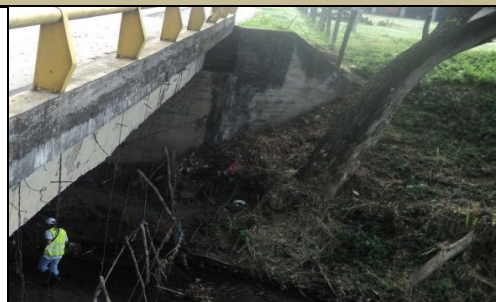
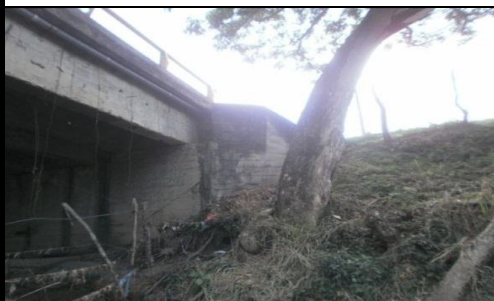
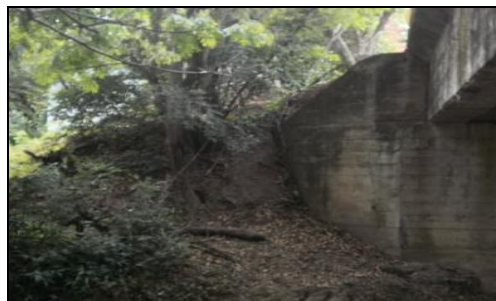
El puente presenta conos de derrame en suelo natural, con pendiente bien definida, espesa vegetación, no representa problemas de inestabilidad para la vía y la subestructura. Por tanto solo se debe realizar labores de limpieza como parte de mantenimiento rutinario.

0 SIN DAÑO O DAÑO INSIGNIFICANTE

TIPO	DESCRIPCIÓN	UNIDAD	CANTIDAD	VALOR UNITARIO	VALOR PARCIAL
10	LIMPIEZA	M2	36	2,686	96,696
TOTAL INTERVENCIÓN					96,696

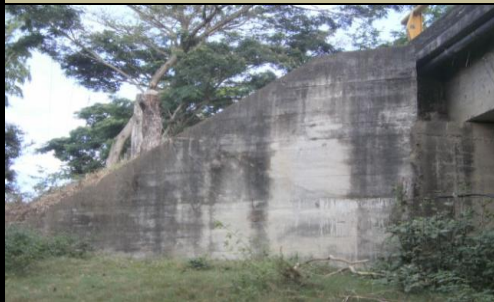
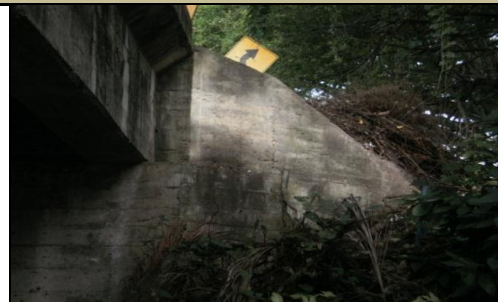
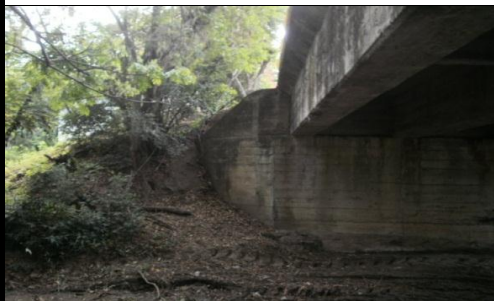
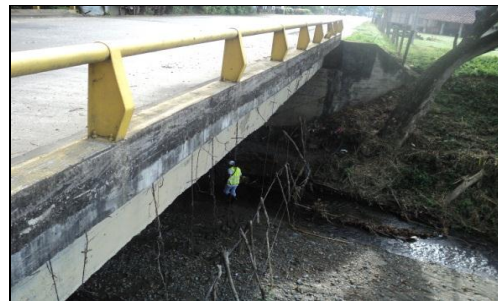
El puente cuenta con cuatro aletas en concreto integradas a los estribos que protegen la estructura y dan estabilidad a cada uno de los taludes, no se evidencia ningún tipo de lesión sobre el concreto, se hace necesario labores de limpieza como parte de mantenimiento rutinario.

0 SIN DAÑO O DAÑO INSIGNIFICANTE

TIPO	DESCRIPCIÓN	UNIDAD	CANTIDAD	VALOR UNITARIO	VALOR PARCIAL
10	LIMPIEZA	M2	32	8,082	258,624
TOTAL INTERVENCIÓN					258,624

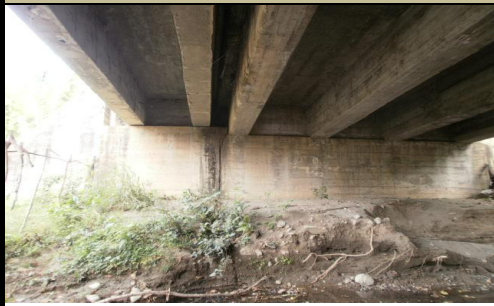
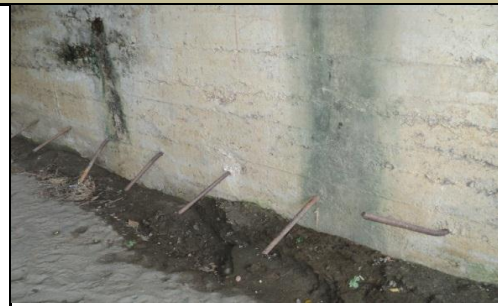
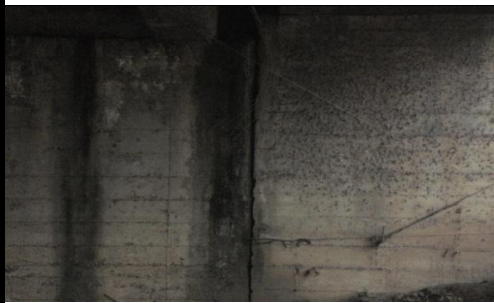
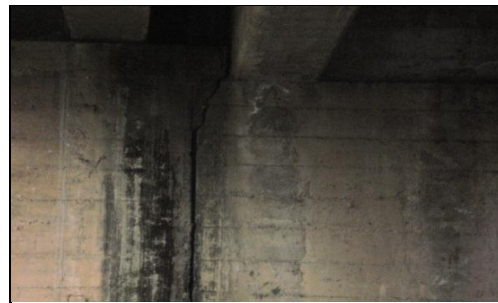
Los estribos están contruidos en concreto, presentando humedades y descostramientos en algunos sitios, por lo cual se sugiere realizar actividades de mantenimiento como su limpieza y el tratamiento superficial de concreto para evitar el progreso de dichos daños. Esto también nos indica la filtración de aguas superficiales a través de las juntas de expansión, específicamente en el sitio donde se empalman las construcción de los estribos viejos con los nuevos.

1	DAÑO PEQUEÑO PERO REPARACIÓN NO ES NECESARIA (EXCEPTO MANTENIMIENTO MENOR)
---	--

TIPO	DESCRIPCIÓN	UNIDAD	CANTIDAD	VALOR UNITARIO	VALOR PARCIAL
10	LIMPIEZA	M2	40	11,699	467,960
31	TRATAMIENTO SUPERFICIAL DE CONCRETO	M2	2	146,258	292,516
TOTAL INTERVENCIÓN					760,476

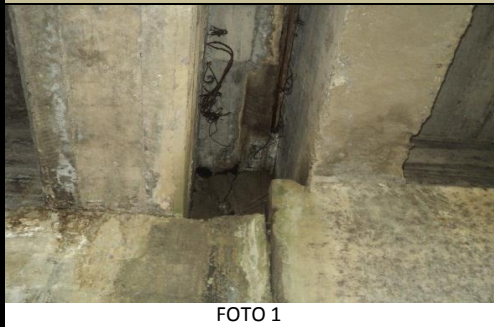
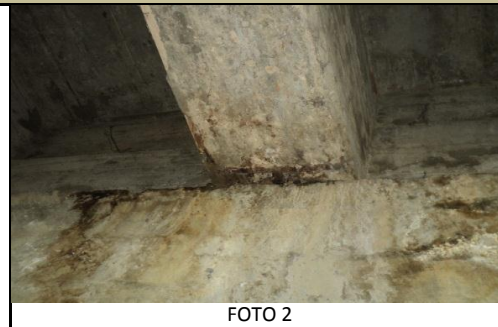
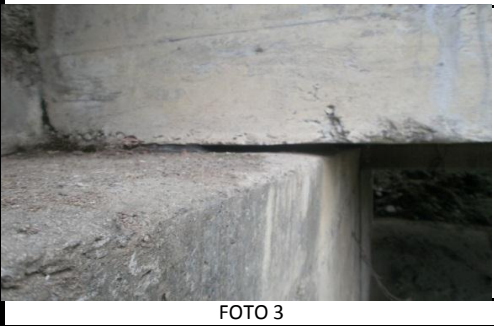
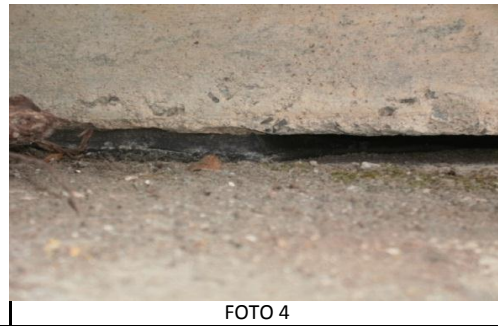
Vigas simplemente apoyadas en ambos extremos sobre placas de neopreno, en general se observan en buen estado, se hace necesario labores de limpieza y evitar las filtraciones de agua por las juntas de expansión.

0 SIN DAÑO O DAÑO INSIGNIFICANTE

TIPO	DESCRIPCIÓN	UNIDAD	CANTIDAD	VALOR UNITARIO	VALOR PARCIAL
10	LIMPIEZA	UND	10	31,191	311,910
TOTAL INTERVENCIÓN					311,910

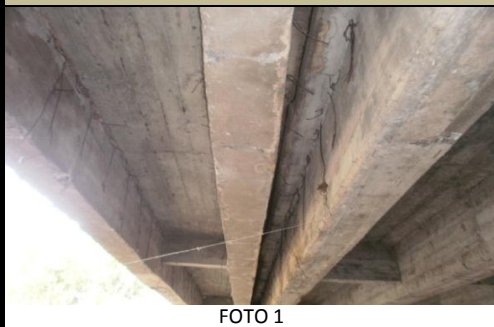
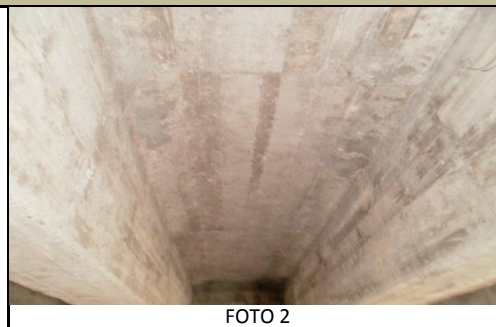
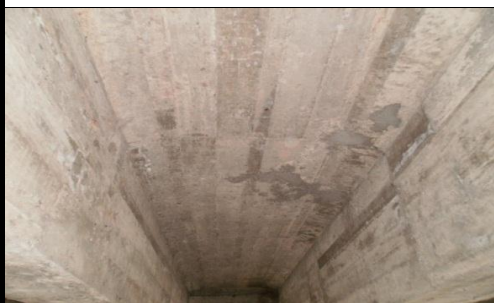
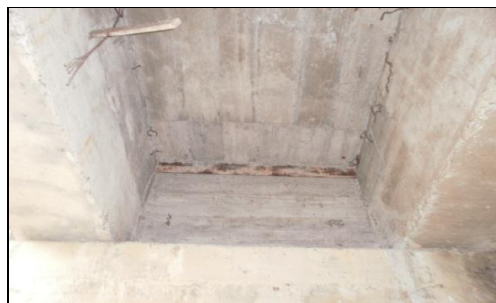
El puente presenta una losa en concreto, soportada por vigas en concreto. Se aprecian una junta de construcción entre la losa construida inicialmente y su debida ampliación, se deberán realizar labores de intervención para el sello de juntas. El resto de la losa se encuentra en buen estado.

1	DAÑO PEQUEÑO PERO REPARACIÓN NO ES NECESARIA (EXCEPTO MANTENIMIENTO MENOR)
---	--

TIPO	DESCRIPCIÓN	UNIDAD	CANTIDAD	VALOR UNITARIO	VALOR PARCIAL
30	REPARACION DE CONCRETO	M2	9	510,946	4,598,514
TOTAL INTERVENCIÓN					4,598,514

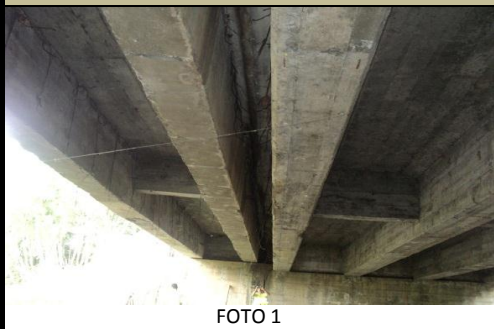
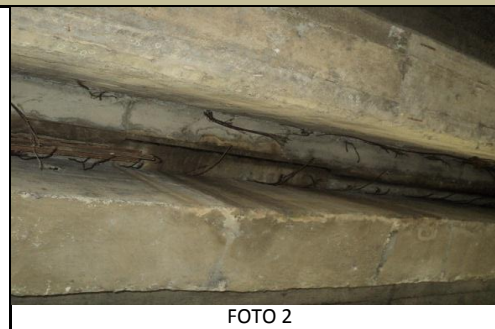
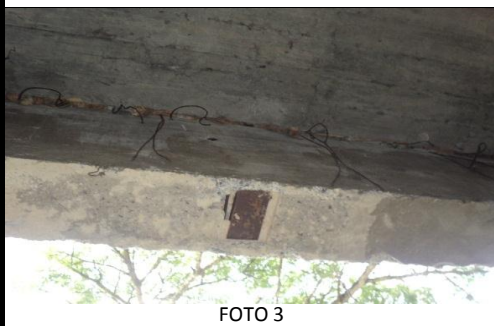
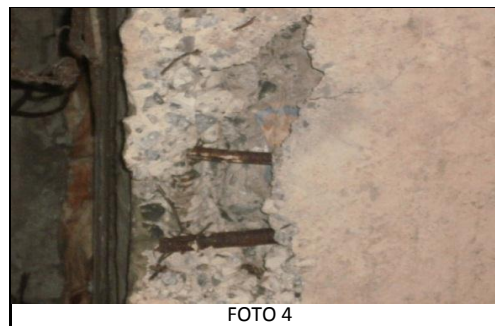
El puente presenta vigas en concreto reforzado. Se observa en la viga número tres, entre el estribo dos y la riostra siete, una fisura con $e = 1\text{mm}$ y 60 cm de longitud en la parte inferior. La Viga número dos, cerca al estribo dos, presenta descostramientos dejando ver el acero expuesto. Por lo cual Es necesario realizar la respectiva reparación del concreto y la inyección de grietas. para evitar el avance de los daños. también se recomienda el monitoreo permanente de la fisura, para garantizar el funcionamiento estructural del elemento.

3 DAÑO SIGNIFICATIVO, REPARACIÓN NECESARIA MUY PRONTO

TIPO	DESCRIPCIÓN	UNIDAD	CANTIDAD	VALOR UNITARIO	VALOR PARCIAL
A	REPARACION DE CONCRETO	M2	10	503,043	5,030,430
D	INYECCION DE GRIETAS	ML	1	537,554	537,554
TOTAL INTERVENCIÓN					5,567,984

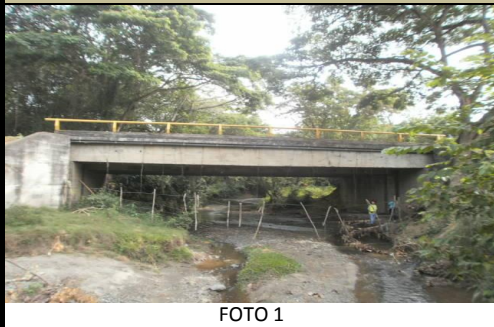
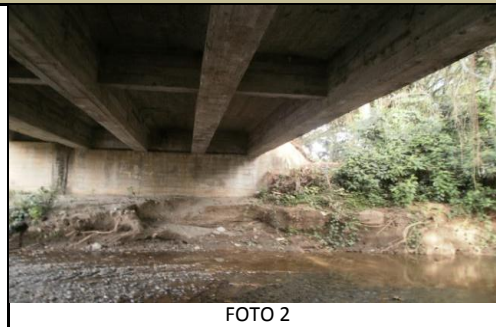
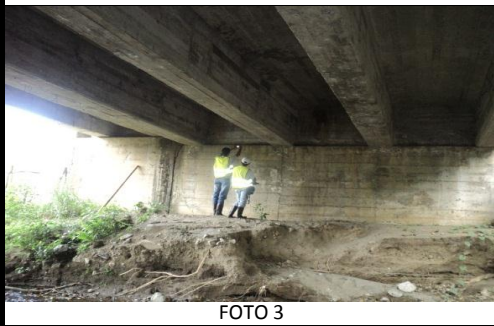
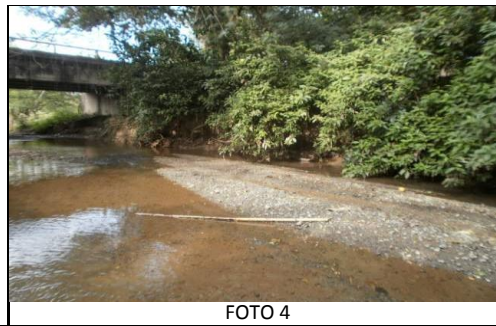
El Puente salva el Río Robledo, al momento de la inspección se puede observar que la velocidad del flujo es baja, con un ancho de sección hidráulica promedio de 2.5 m y una altura de sección promedio de 35 cm. se evidencia rastros de material pétreo de tamaño pequeño, además la pendiente promedio del cauce es baja. Al momento de la inspección no se aprecia deficiencia hidráulica en la sección del puente, por tanto no es necesario ningún tipo de intervención.

0 SIN DAÑO O DAÑO INSIGNIFICANTE

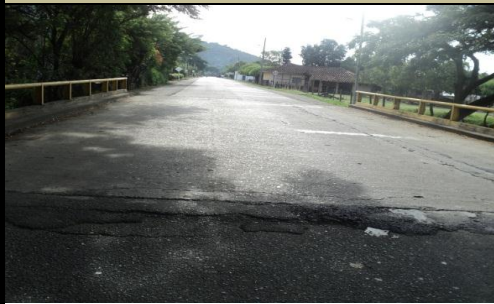
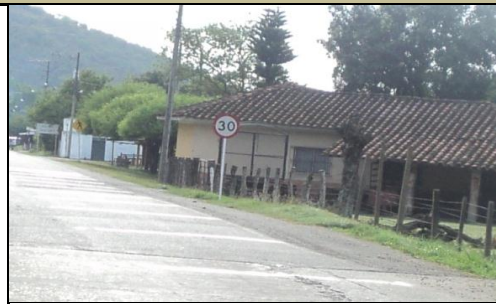
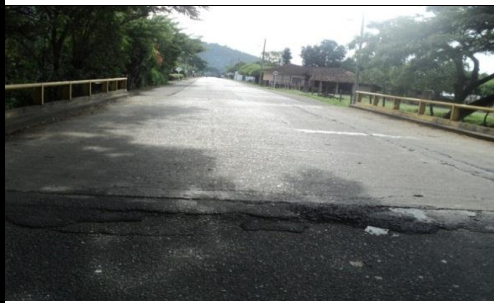
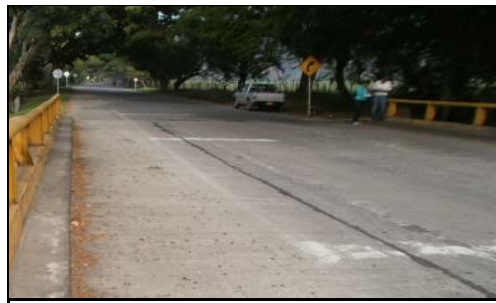
Solo se aprecian señales reglamentarias de limite de velocidad de 30 Km/h y de bifurcación a la derecha, ambas en buen estado de conservación. No existen señales vertical preventiva ni informativa, se recomienda la instalación de señales verticales preventiva de aproximación a "Puente Angosto" y de "Peso Máximo Total Permitido". Al igual que una señal informativa con el nombre del puente o cauce que salva, dichas señales deberán ser instaladas en ambos sentidos de la vía.

1	DAÑO PEQUEÑO PERO REPARACIÓN NO ES NECESARIA (EXCEPTO MANTENIMIENTO MENOR)
---	--

TIPO	DESCRIPCIÓN	UNIDAD	CANTIDAD	VALOR UNITARIO	VALOR PARCIAL
92	COLOCACION SEÑAL	UND	4	158,691	634,764
TOTAL INTERVENCIÓN					634,764

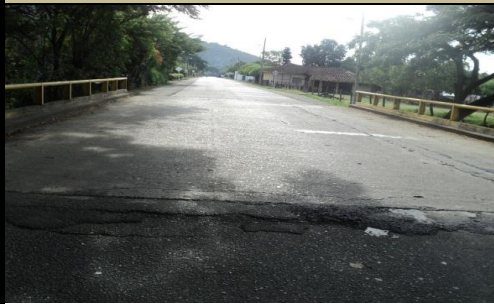
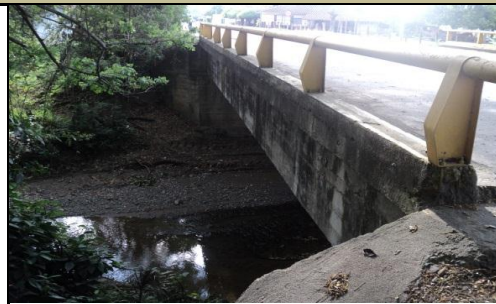
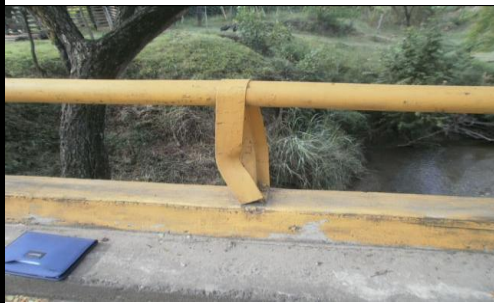
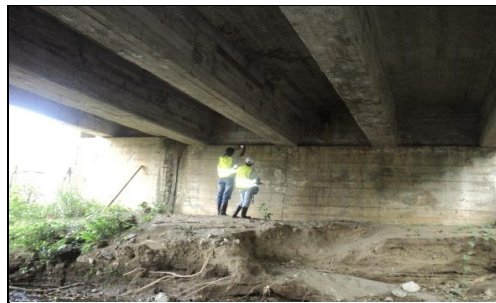
El puente en su componente general se ha calificado como 3 (daño significativo, reparación necesaria muy pronto). Dado que algunos componentes del puente como son las juntas de expansión, la losa y las vigas; se encuentran con algunos daños de consideración, se requiere realizar su pronta intervención, ya que el deterioro progresivo en estos elementos puede afectar la estabilidad del mismo.

3 DAÑO SIGNIFICATIVO, REPARACIÓN NECESARIA MUY PRONTO
