**ESTUDIOS DE INSPECCION E INVENTARIO DE PUENTES
DE LA RED NACIONAL DE CARRETERAS
ZONA OCCIDENTE**

**INFORME PUENTE RICAURTE 25-2302-011.00
PR 57+0530
RUTA 2302 MEDIACANOA - LA UNION - LA VIRGINIA
DEPARTAMENTO VALLE**

**INFORME PUENTE RICAURTE
25-2302-011.00
REGIONAL 25 - VALLE
CARRETERA 2302 MEDIACANOA - LA UNION - LA VIRGINIA**

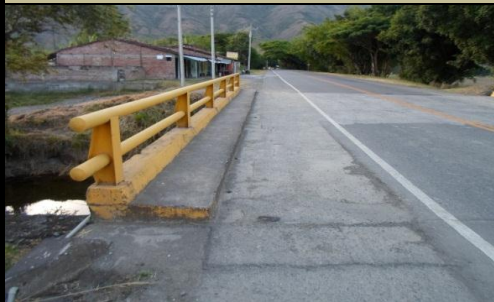
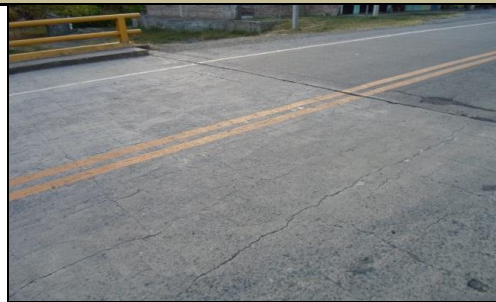
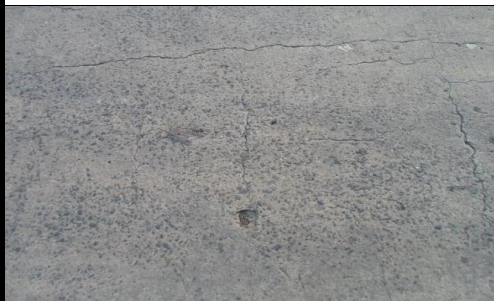
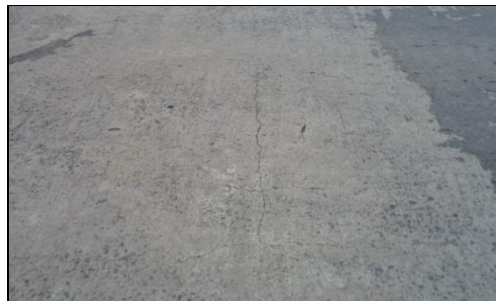
El puente presenta una superficie de rodadura en concreto, en la cual se evidencian gran numero de fisuras sobre el concreto, en casi la mitad de la losa se tiene una sobrecarpeta delgada en asfalto con desgaste leve. En la losa de aproximación del acceso de salida se observa la falta del pavimento de asfalto sobre los dos costados de la calzada. Se sugiere realizar actividades de mantenimiento como el tratamiento superficial asfáltico, para evitar mayores afectaciones. No se aprecian daños en la zona de losas de aproximación, por tanto su funcionamiento es correcto. Se cuenta con buena señalización horizontal o demarcación en la vía.

3 DAÑO SIGNIFICATIVO, REPARACIÓN NECESARIA MUY PRONTO

TIPO	DESCRIPCIÓN	UNIDAD	CANTIDAD	VALOR UNITARIO	VALOR PARCIAL
C	TRATAMIENTO SUPERFICIAL/SELLO	ML	100	3,703	370,300
23	SELLO DE FISURAS	M2	15	74,198	1,112,970
Z	COLOCACION SOBRECARPETA ASFALTICA e-7CM	M2	180	36,553	6,579,540
TOTAL INTERVENCIÓN					8,062,810

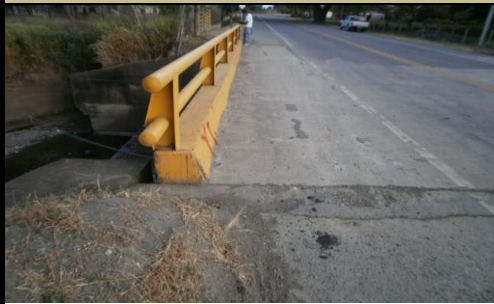
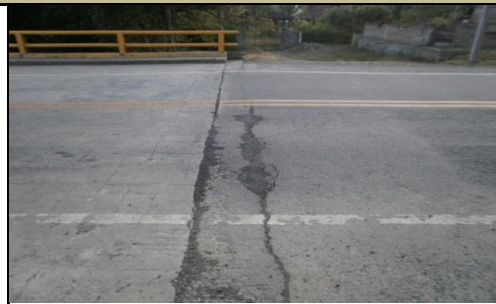
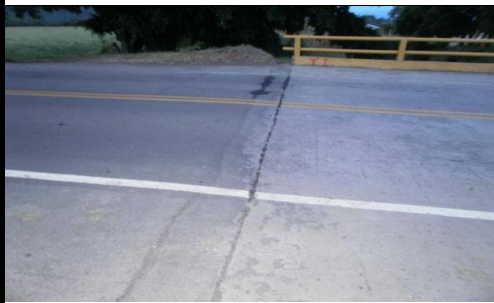
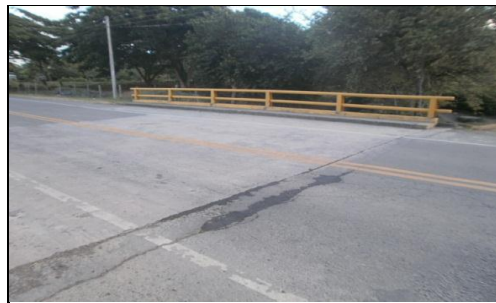
El puente no posee ningún dispositivo de junta, solo se evidencia la unión de las partes con material sellante en asfalto, el cual se cree que no se encuentra en funcionamiento debido a la filtración de las aguas escurrientías hacia los estribos, se debe reparar el material sellador.

1	DAÑO PEQUEÑO PERO REPARACIÓN NO ES NECESARIA (EXCEPTO MANTENIMIENTO MENOR)
---	--

TIPO	DESCRIPCIÓN	UNIDAD	CANTIDAD	VALOR UNITARIO	VALOR PARCIAL
26	REPARACION MATERIAL SELLADOR	ML	24	35,182	844,368
TOTAL INTERVENCIÓN					844,368

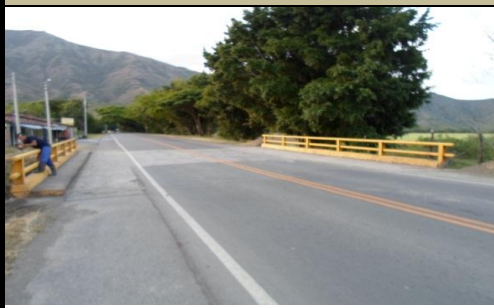
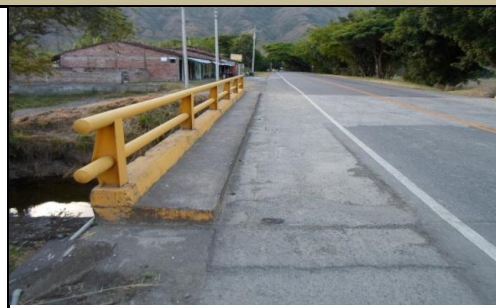
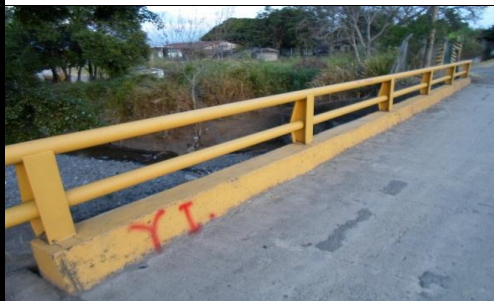
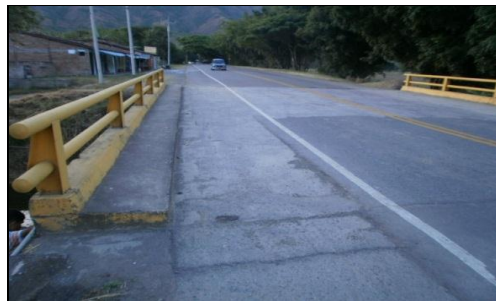
El puente presenta un andén de 60cm en la margen derecha de la calzada. Como parte del mantenimiento rutinario del puente, se sugiere realizar actividades de mantenimiento como pintura de concreto para el bordillo ya que se observa con desgaste.

1	DAÑO PEQUEÑO PERO REPARACIÓN NO ES NECESARIA (EXCEPTO MANTENIMIENTO MENOR)
---	--

TIPO	DESCRIPCIÓN	UNIDAD	CANTIDAD	VALOR UNITARIO	VALOR PARCIAL
34	PINTURA DE CONCRETO	ML	32	15,455	494,560
10	LIMPIEZA	M2	32	10,510	336,320
TOTAL INTERVENCIÓN					830,880

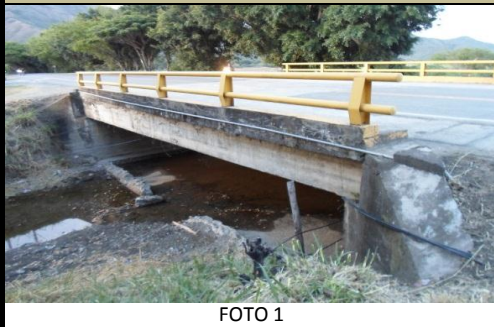
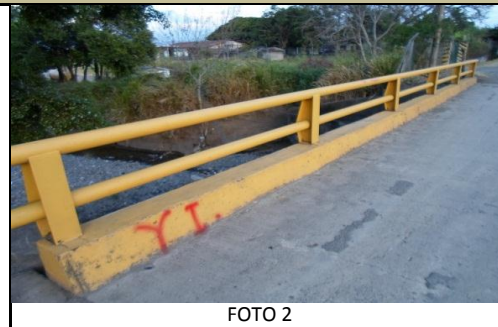
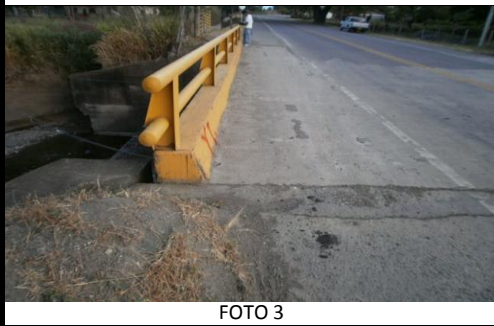
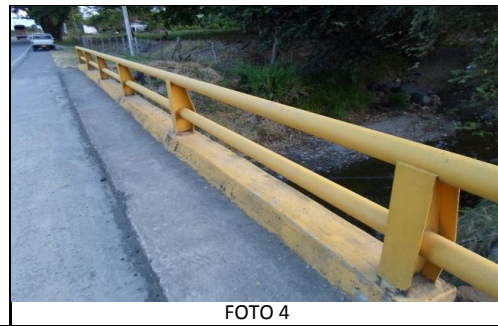
El puente posee barandas con pasamanos metálicos y pilastras metálicas en ambos lados del puente, las cuales se encuentran en buen estado.

0 SIN DAÑO O DAÑO INSIGNIFICANTE

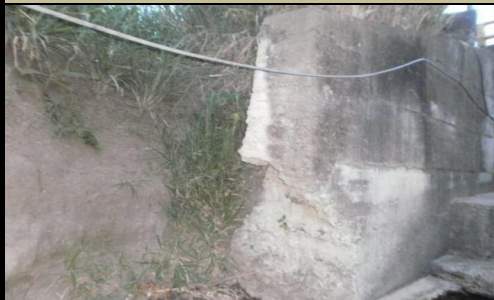
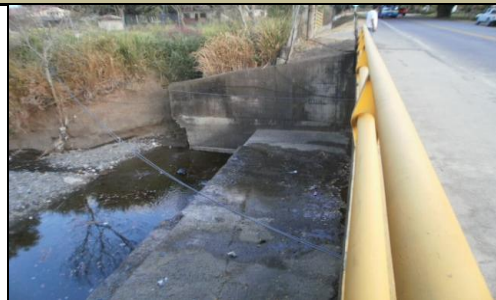
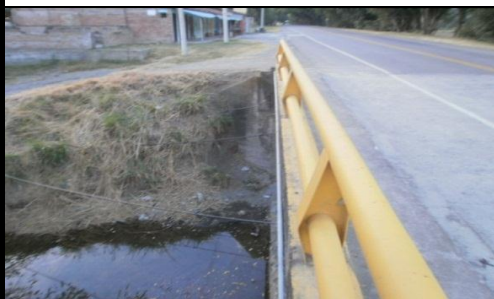
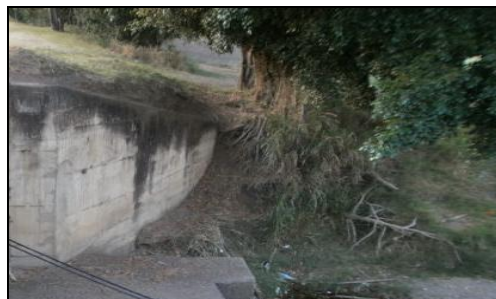
Se evidencian conos de derrame en suelo natural, con abundante vegetación. En uno de los conos se evidencia socavación del suelo por posible rozamiento del cauce, se deben restituir el material de relleno. Además de la protección de los conos para evitar nuevamente la socavación.

2 ALGÚN DAÑO, REPARACIÓN NECESARIA CUANDO SE PRESENTE LA OCASIÓN. EL COMPONENTE FUNCIONA COMO SE DISEÑÓ

TIPO	DESCRIPCIÓN	UNIDAD	CANTIDAD	VALOR UNITARIO	VALOR PARCIAL
51	RESTITUCION DE MATERIAL	M3	12	3,404	40,848
52	PROTECCION DE CONOS Y TALUDES	M2	25	59,079	1,476,975
10	LIMPIEZA	M2	25	2,686	67,150
TOTAL INTERVENCIÓN					1,584,973

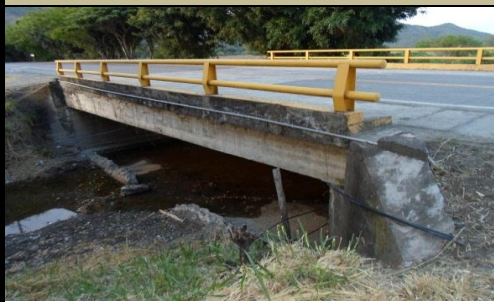
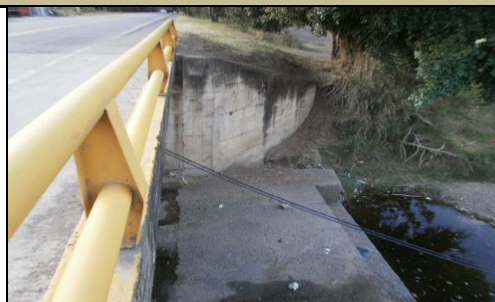
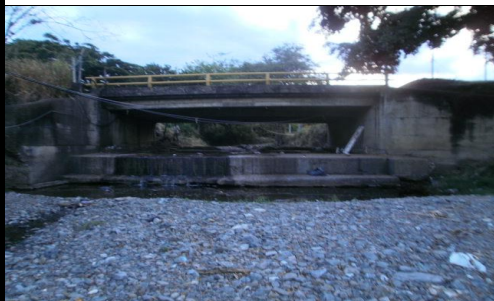
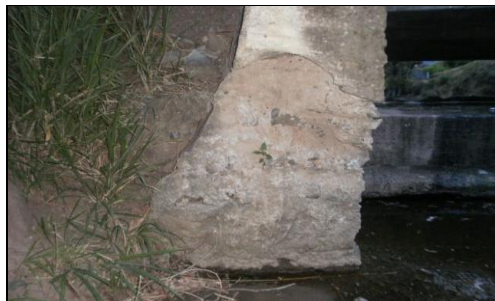
Las aletas están construidas en concreto reforzado. En la aleta AL2 se observa una aleta integrada la cual presenta socavación, por tanto se recomienda realizar la respectiva actividad de reparación. las demás aletas se encuentran cubiertas de vegetación y se recomienda realizar su limpieza.

3 DAÑO SIGNIFICATIVO, REPARACIÓN NECESARIA MUY PRONTO

TIPO	DESCRIPCIÓN	UNIDAD	CANTIDAD	VALOR UNITARIO	VALOR PARCIAL
A	REPARACION DE CONCRETO	M2	10	841,387	8,413,870
10	LIMPIEZA	M2	10	10,755	107,550
TOTAL INTERVENCIÓN					8,521,420

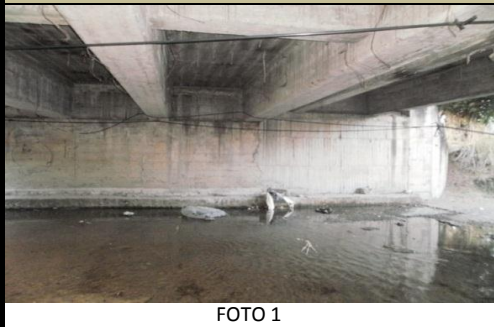
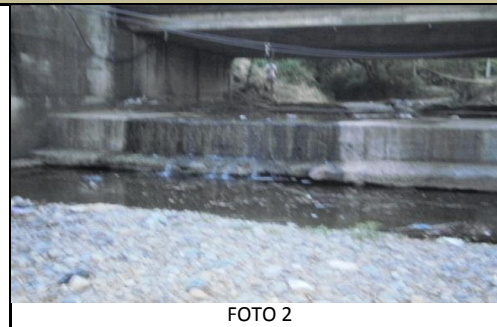
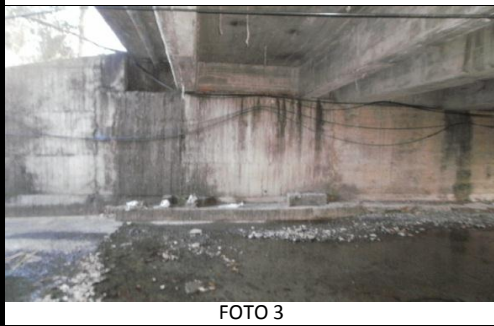
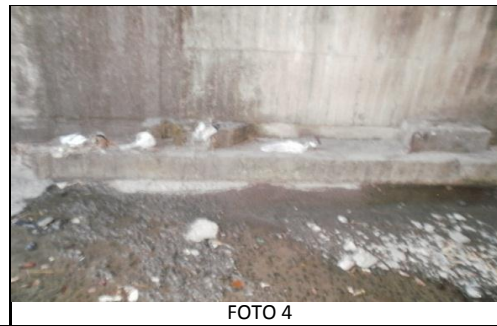
El puente presenta estribos en concreto con aletas separadas. Se observa en la superficie del concreto suciedades por lavado diferencial, por filtraciones de agua escorrentía a través de las juntas de expansión del puente, además de algunos desprendimientos de concreto. Se hace necesaria la limpieza de los estribos y tratamiento superficial del concreto.

1 DAÑO PEQUEÑO PERO REPARACIÓN NO ES NECESARIA (EXCEPTO MANTENIMIENTO MENOR)

TIPO	DESCRIPCIÓN	UNIDAD	CANTIDAD	VALOR UNITARIO	VALOR PARCIAL
10	LIMPIEZA	M2	30	11,699	350,970
30	REPARACION DE CONCRETO	M3	5	970,304	4,851,520
TOTAL INTERVENCIÓN					5,202,490

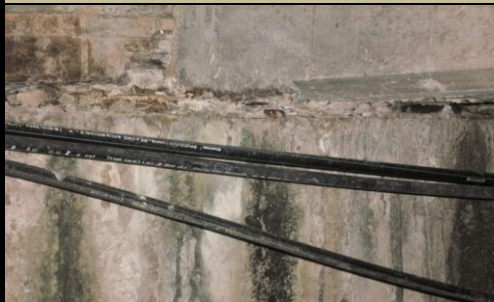
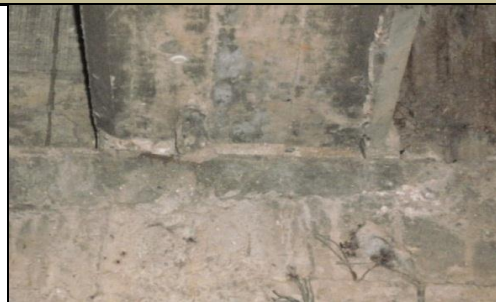
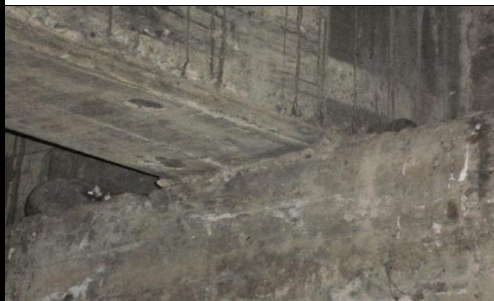
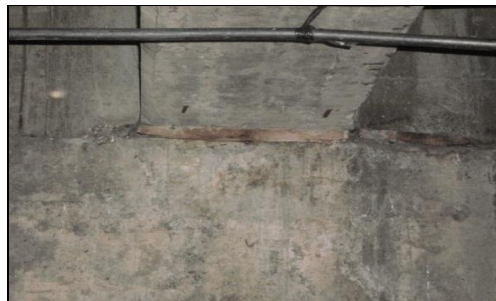
Vigas simplemente apoyadas en ambos extremos sobre placas de neopreno, en general se observan en buen estado, se hace necesario labores de limpieza y evitar las filtraciones de agua por las juntas de expansión.

0 SIN DAÑO O DAÑO INSIGNIFICANTE

TIPO	DESCRIPCIÓN	UNIDAD	CANTIDAD	VALOR UNITARIO	VALOR PARCIAL
10	LIMPIEZA	UND	10	31,191	311,910
TOTAL INTERVENCIÓN					311,910

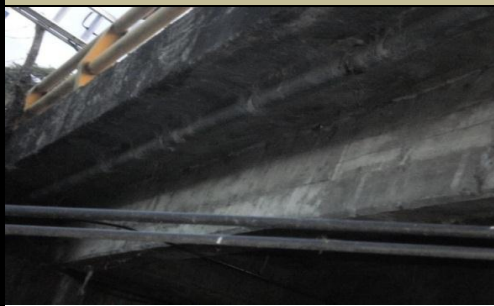
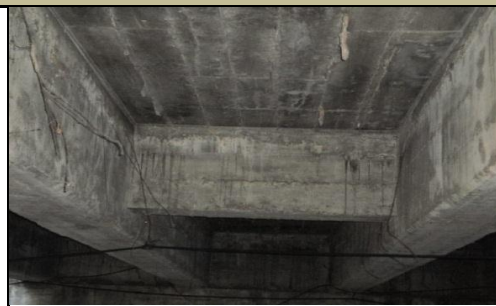
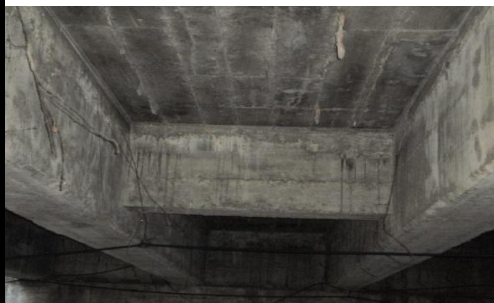
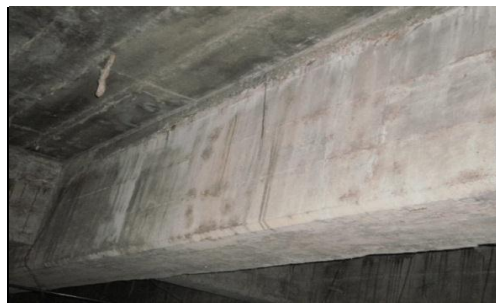
El puente presenta losa en concreto reforzado soportada por vigas de concreto. Las losas se encuentran en buen estado, no presenta daños que comprometan la estabilidad o nivel de servicio del puente. Se hace necesario actividades de mantenimiento como limpieza debido a la acumulación de suciedades y reparaciones superficiales al concreto.

2	ALGÚN DAÑO, REPARACIÓN NECESARIA CUANDO SE PRESENTE LA OCASIÓN. EL COMPONENTE FUNCIONA COMO SE DISEÑÓ
---	---

TIPO	DESCRIPCIÓN	UNIDAD	CANTIDAD	VALOR UNITARIO	VALOR PARCIAL
30	REPARACION DE CONCRETO	M2	5	510,946	2,554,730
TOTAL INTERVENCIÓN					2,554,730

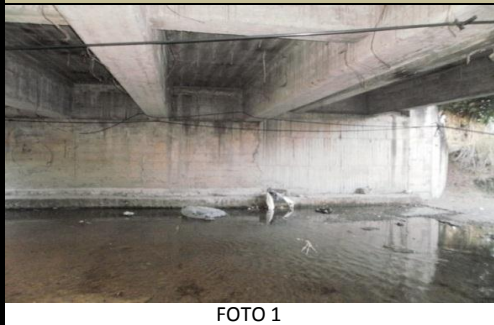
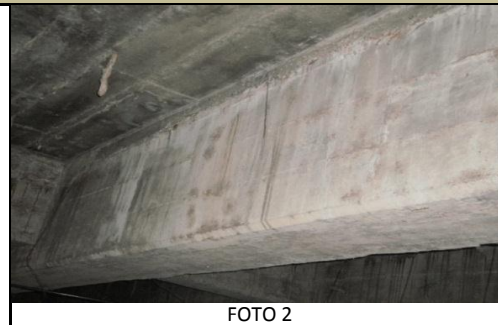
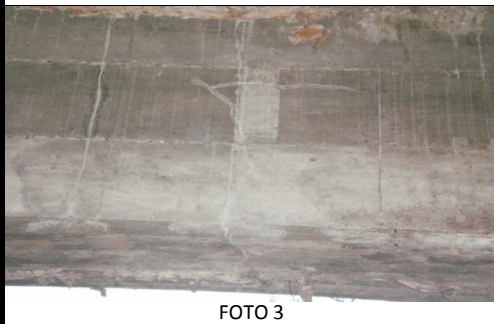
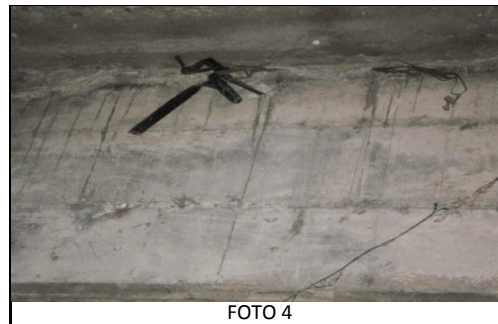
Se observan diafragmas y vigas longitudinales en concreto, con grietas y fisuras verticales, por lo cual se sugiere realizar la respectiva actividad de reparación, para evitar que los daños afecten la estructura. También se sugiere realizar un monitoreo a dicha afectación.

3 DAÑO SIGNIFICATIVO, REPARACIÓN NECESARIA MUY PRONTO

TIPO	DESCRIPCIÓN	UNIDAD	CANTIDAD	VALOR UNITARIO	VALOR PARCIAL
D	INYECCION DE GRIETAS	ML	5	537,554	2,687,770
TOTAL INTERVENCIÓN					2,687,770

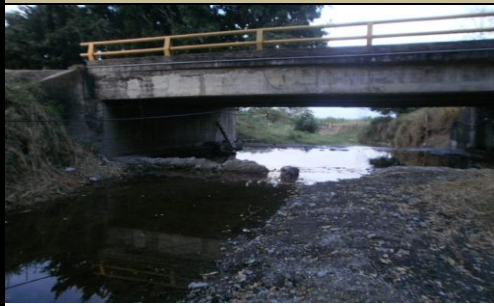
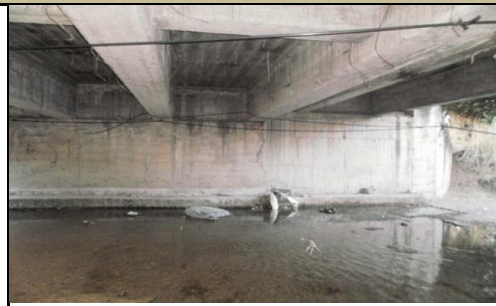
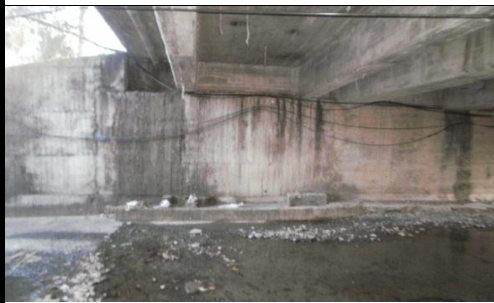
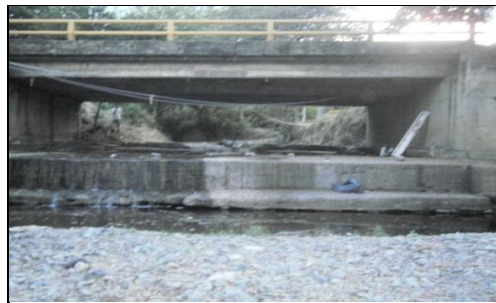
El Puente salva la quebrada Ricaurte, al momento de la inspección se puede observar que la velocidad del flujo es baja, con un ancho de sección hidráulica promedio de 8 m y una altura de sección promedio de 35 cm. Se evidencia rastros de material pétreo de tamaño pequeño, además la pendiente promedio del cauce es baja. Al momento de la inspección no se aprecia deficiencia hidráulica en la sección del puente, por tanto no es necesario ningún tipo de intervención.

0 SIN DAÑO O DAÑO INSIGNIFICANTE

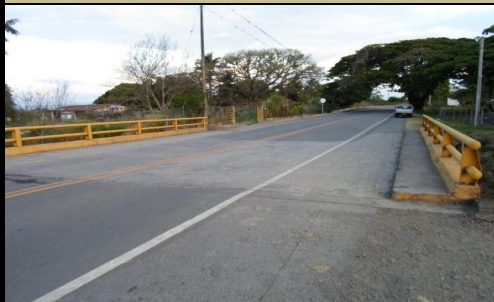
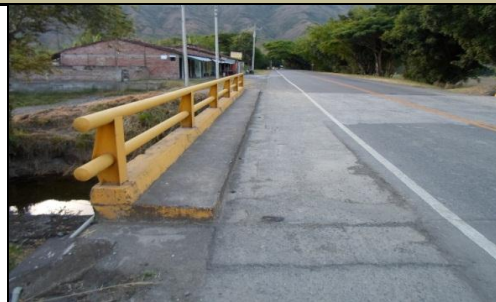
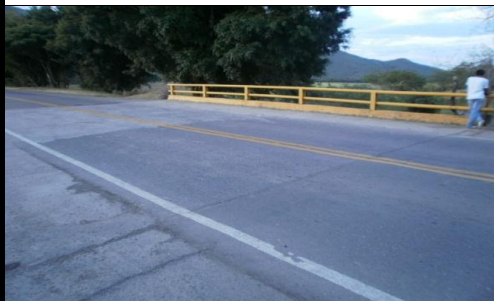
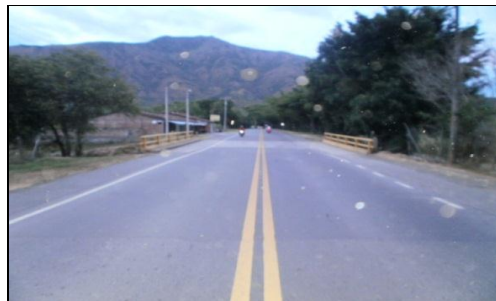
No existe ninguna tipo de señal vertical preventiva, reglamentaria ni informativa, se recomienda la instalación de señales verticales preventiva de aproximación a "Puente Angosto" y de "Peso Máximo Total Permitido". Al igual que una señal reglamentaria de velocidad máxima en la vía, y otra informativa con el nombre del puente o cauce que salva, dichas señales deberán ser instaladas en ambos sentidos de la vía.

1	DAÑO PEQUEÑO PERO REPARACIÓN NO ES NECESARIA (EXCEPTO MANTENIMIENTO MENOR)
---	--

TIPO	DESCRIPCIÓN	UNIDAD	CANTIDAD	VALOR UNITARIO	VALOR PARCIAL
92	COLOCACION SEÑAL	UND	6	158,691	952,146
TOTAL INTERVENCIÓN					952,146

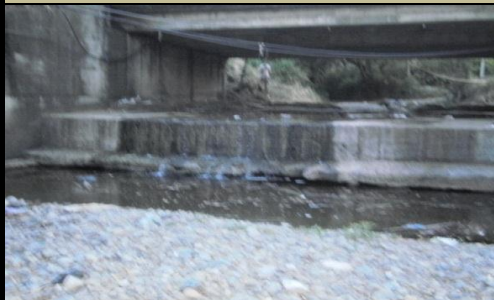
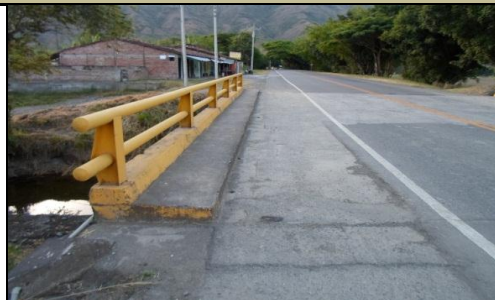
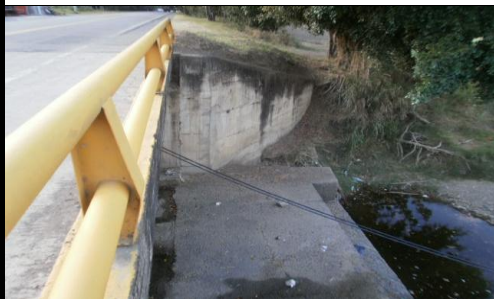
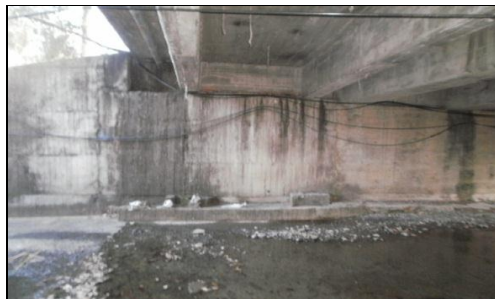
El puente en su componente general se ha calificado como 3 (daño significativo, reparación necesaria muy pronto). dado que algunos componentes como son la superficie, la losa, aletas y las vigas, se encuentran con algunos daños de consideración, se requiere realizar las respectivas actividades de reparación, ya que el deterioro progresivo en estos elementos puede afectar la estabilidad de la estructura.

3 DAÑO SIGNIFICATIVO, REPARACIÓN NECESARIA MUY PRONTO
