**ESTUDIOS DE INSPECCION E INVENTARIO DE PUENTES
DE LA RED NACIONAL DE CARRETERAS
ZONA OCCIDENTE**

**INFORME PUENTE BOLIVAR 25-2302-012.00
PR 63+0254
RUTA 2302 MEDIACANOA - LA UNION - LA VIRGINIA
DEPARTAMENTO VALLE**

**INFORME PUENTE BOLIVAR
25-2302-012.00
REGIONAL 25 - VALLE
CARRETERA 2302 MEDIACANOA - LA UNION - LA VIRGINIA**

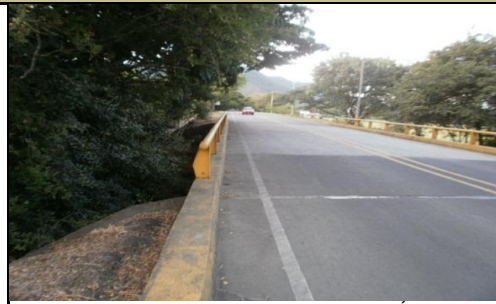
NO EXISTE PLACA DE IDENTIFICACIÓN

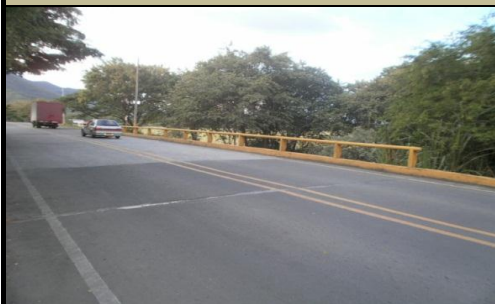
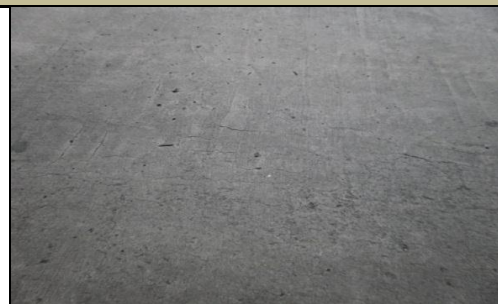
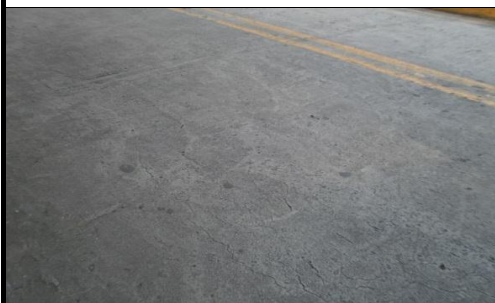
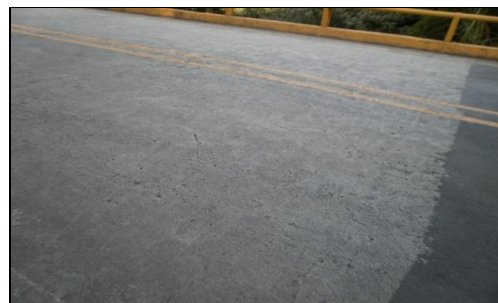
La superficie de rodadura es en concreto, con sobre carpeta delgada en asfalto sobre los accesos, el estado general es bueno, se presenta desgaste leve y fisuras en algunos sitios, se recomienda la instalación de sobrecarpeta asfáltica a la totalidad del puente para evitar el deterioro de la losa de concreto. No se aprecian daños en la zona de losas de aproximación, por tanto su funcionamiento es correcto. Y los drenes se encuentran en buen estado. Se observa deficiencia en la demarcación, se deben mejorar las condiciones de señalización horizontal.

1	DAÑO PEQUEÑO PERO REPARACIÓN NO ES NECESARIA (EXCEPTO MANTENIMIENTO MENOR)
---	--

TIPO	DESCRIPCIÓN	UNIDAD	CANTIDAD	VALOR UNITARIO	VALOR PARCIAL
27	REPARACION DE DEMARCACION	ML	6	20,716	124,296
TOTAL INTERVENCIÓN					124,296

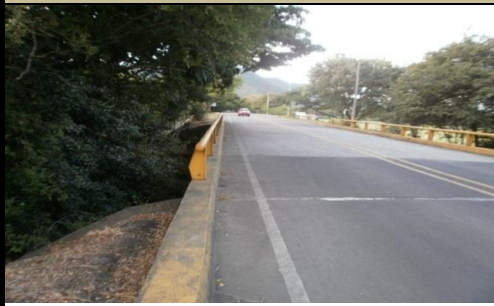
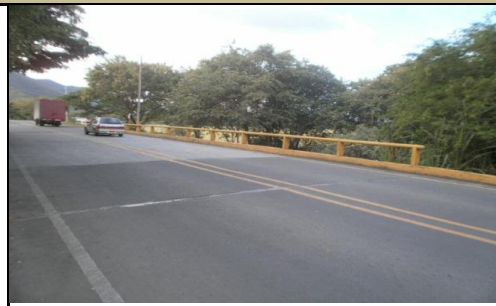
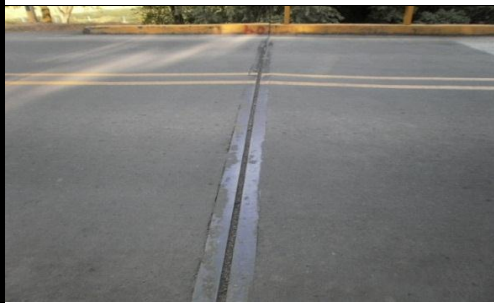
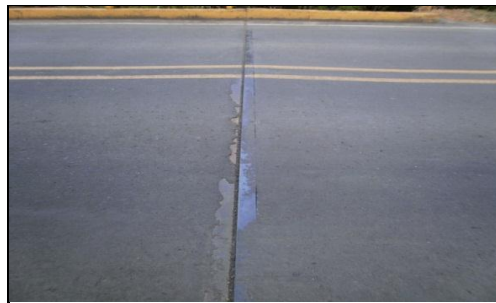
Se observan juntas de expansión metálicas , en ambos accesos del puente, las cuales no presentan daños pero se evidencia saturación de material granular y falta de sello, se deben mejorar las condiciones de sello para evitar la filtración de aguas superficiales hacia las capas de asfalto y la subestructura.

1	DAÑO PEQUEÑO PERO REPARACIÓN NO ES NECESARIA (EXCEPTO MANTENIMIENTO MENOR)
---	--

TIPO	DESCRIPCIÓN	UNIDAD	CANTIDAD	VALOR UNITARIO	VALOR PARCIAL
39	REPOSICION DE SELLO	ML	18	35,182	633,276
10	LIMPIEZA	ML	18	1,674	30,132
TOTAL INTERVENCIÓN					663,408

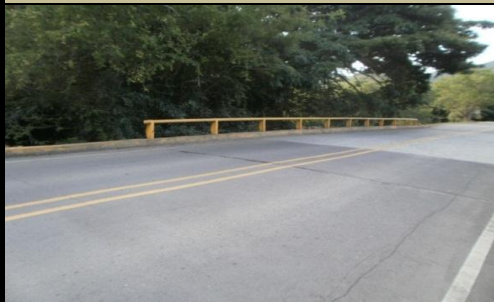
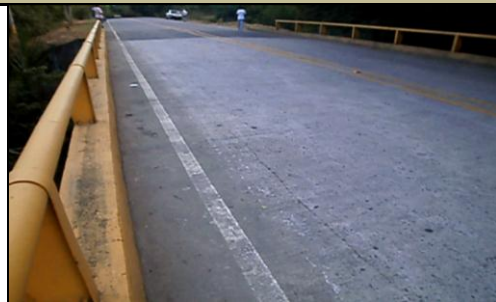
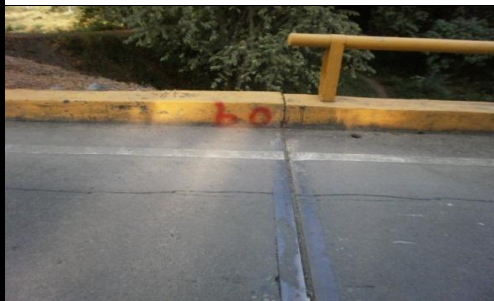
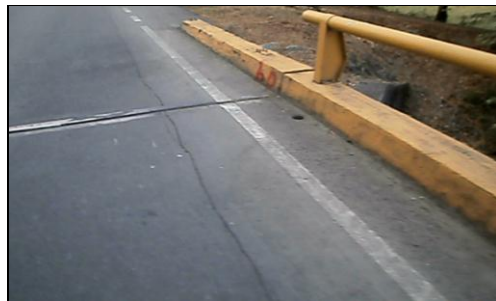
El puente cuenta con bordillos y andenes peatonales en concreto a ambos lados de la calzada. El estado general de este componente es bueno, solo se recomienda mantenimiento con limpieza para evitar deterioro progresivo de dicho componente.

0 SIN DAÑO O DAÑO INSIGNIFICANTE

TIPO	DESCRIPCIÓN	UNIDAD	CANTIDAD	VALOR UNITARIO	VALOR PARCIAL
10	LIMPIEZA	ML	68	2,294	155,992
34	PINTURA DE CONCRETO	ML	68	15,455	1,050,940
TOTAL INTERVENCIÓN					1,206,932

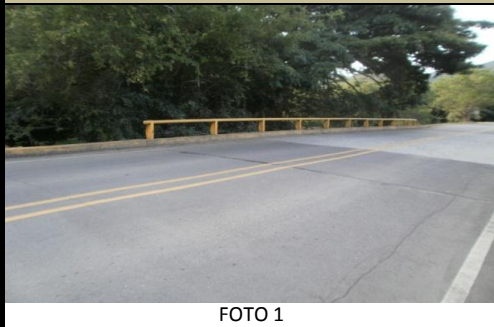
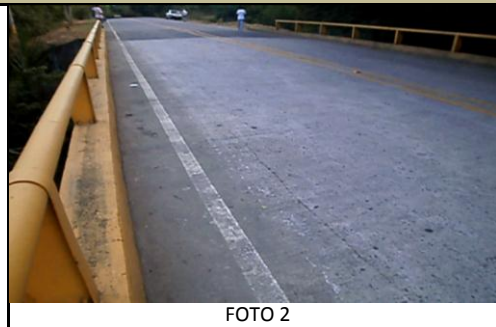
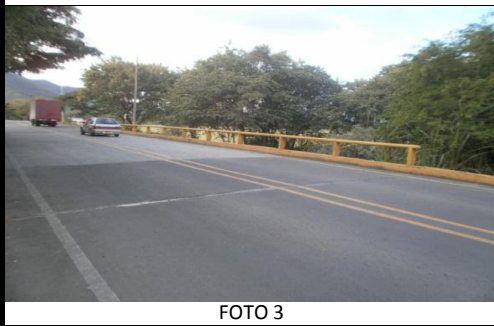
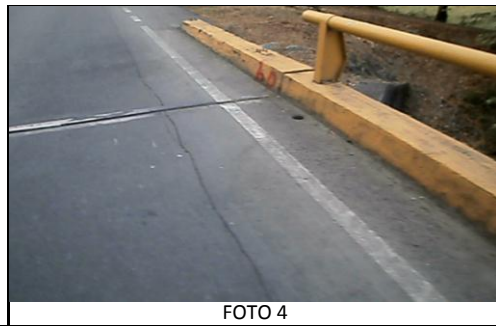
El puente presenta barandas metálicas en ambos lados de la calzada, estas se conforman de parales en lamida, pasamanos tubulares pintados de color amarillo, las barandas se encuentran ancladas a los bordillos por medio de pernos y tuercas. No se evidencia lesiones por impacto ni corrosión.

0 SIN DAÑO O DAÑO INSIGNIFICANTE

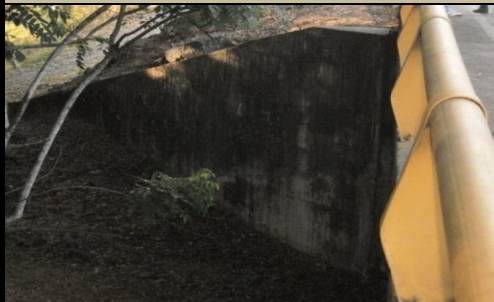
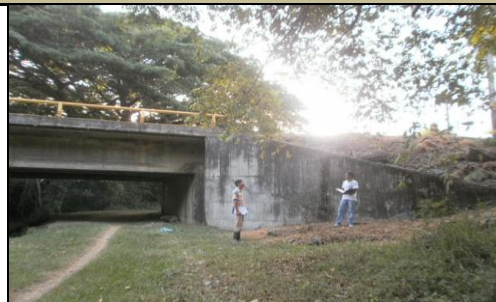
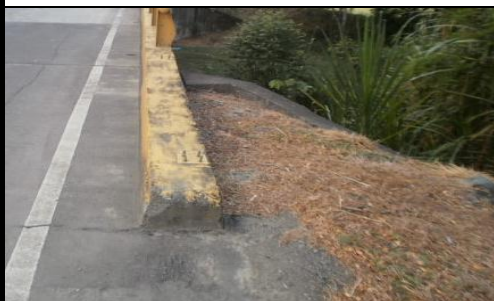
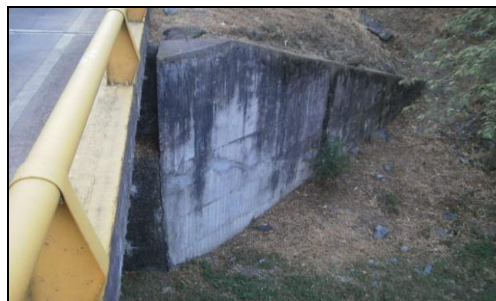
El puente presenta conos de derrame en suelo natural, con pendiente bien definida, no representa problemas de inestabilidad para la vía y la subestructura. Por tanto no es necesario ningún tipo de intervención.

0 SIN DAÑO O DAÑO INSIGNIFICANTE

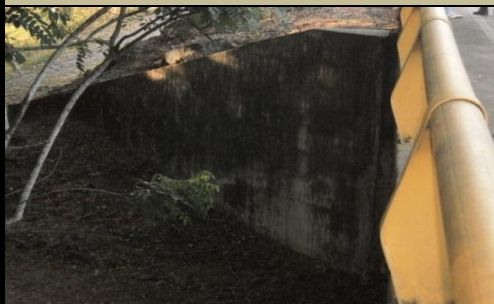
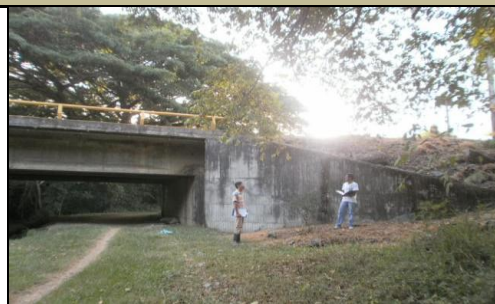
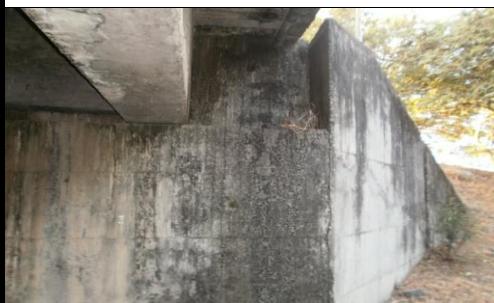
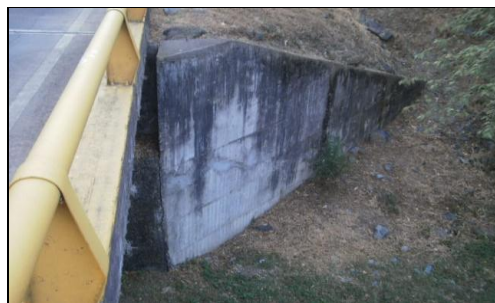
El puente cuenta con cuatro aletas en concreto integradas a los estribos que protegen la estructura y dan estabilidad a cada uno de los taludes, no se evidencia ningún tipo de lesión sobre el concreto, se hace necesario labores de limpieza como parte de mantenimiento rutinario.

0 SIN DAÑO O DAÑO INSIGNIFICANTE

TIPO	DESCRIPCIÓN	UNIDAD	CANTIDAD	VALOR UNITARIO	VALOR PARCIAL
10	LIMPIEZA	M2	40	10,755	430,200
TOTAL INTERVENCIÓN					430,200

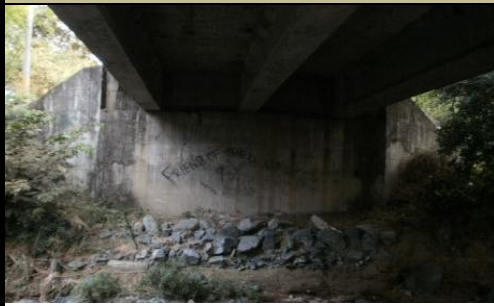
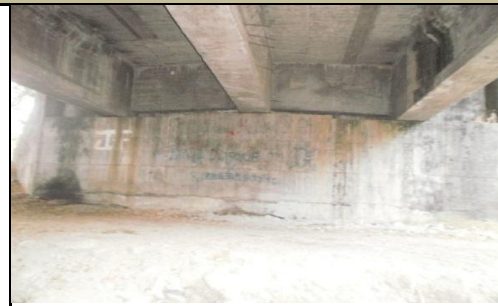
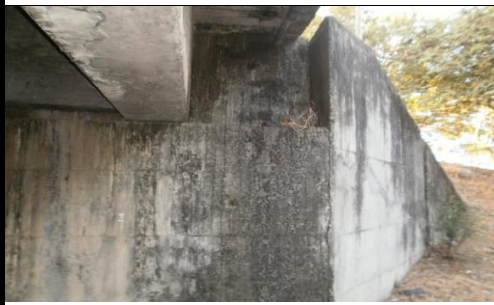
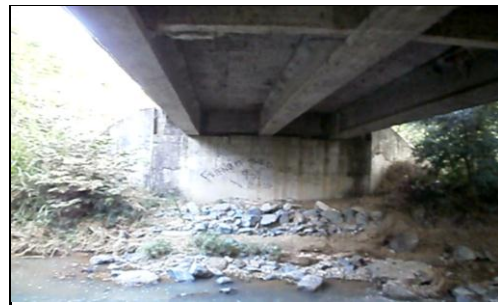
El puente presenta estribos en concreto con aletas integradas. Se observa en la superficie del concreto suciedades por lavado diferencial, por filtraciones de agua escorrentía a través de las juntas de expansión del puente. Se hace necesaria la limpieza de los estribos.

0 SIN DAÑO O DAÑO INSIGNIFICANTE

TIPO	DESCRIPCIÓN	UNIDAD	CANTIDAD	VALOR UNITARIO	VALOR PARCIAL
10	LIMPIEZA	M2	32	11,699	374,368
TOTAL INTERVENCIÓN					374,368

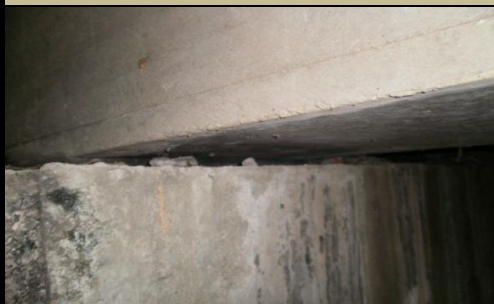
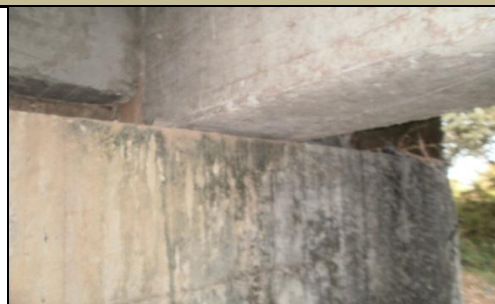
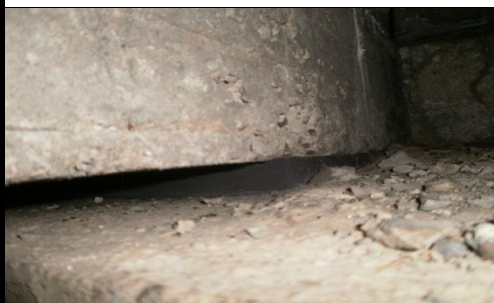
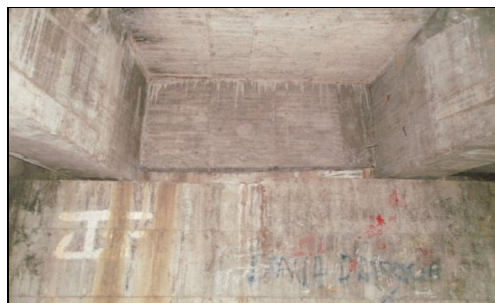
Los apoyos fijos en ambos estribos, están compuestos por placas de neopreno de 50x50 cm en las cuales no se observan daño de consideración, por lo tanto no se requiere de ningún tipo de intervención en esta componente.

0 SIN DAÑO O DAÑO INSIGNIFICANTE

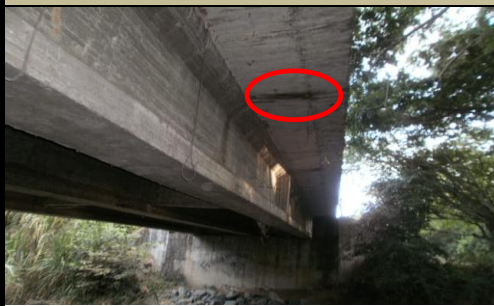
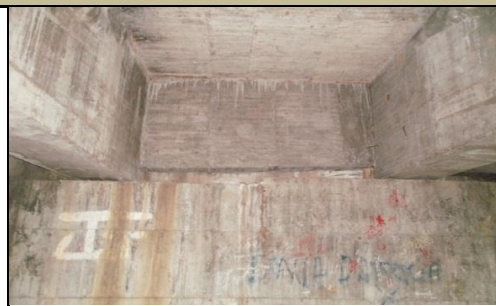
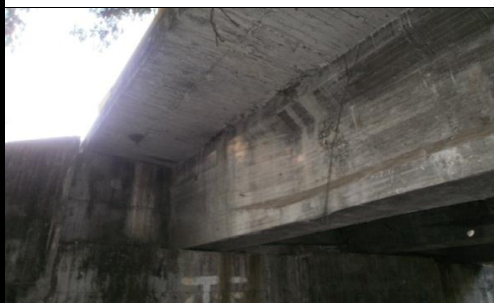
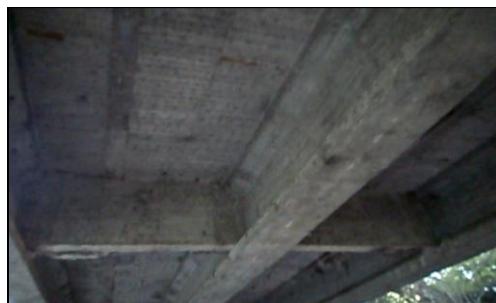
La losa es en concreto, esta soportada sobre vigas longitudinales pretensadas. Presentando humedades en los sitios donde se encuentran ubicados los drenes. Se recomienda realizar actividades de reparación como la prolongación de los drenes para evitar mayores afectaciones en los demás elementos de la sub estructura.

3 DAÑO SIGNIFICATIVO, REPARACIÓN NECESARIA MUY PRONTO

- La losa es en concreto, esta soportada sobre vigas longitudinales. Presentando humedades en los sitios donde se encuentran ubicados los drenes. Se recomienda realizar actividades de reparación como la prolongación los drenes para evitar mayores afectaciones en los demás elementos de la sub estructura.

TIPO	DESCRIPCIÓN	UNIDAD	CANTIDAD	VALOR UNITARIO	VALOR PARCIAL
E	REPARACION DE DRENES	UND	8	74,147	593,176
10	LIMPIEZA	M2	8	32,198	257,584
TOTAL INTERVENCIÓN					850,760

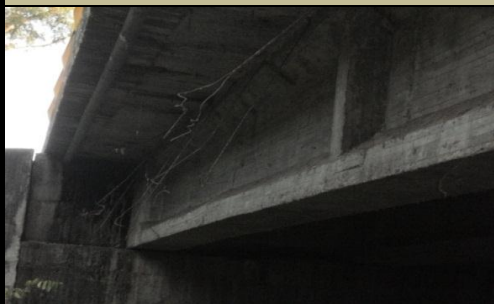
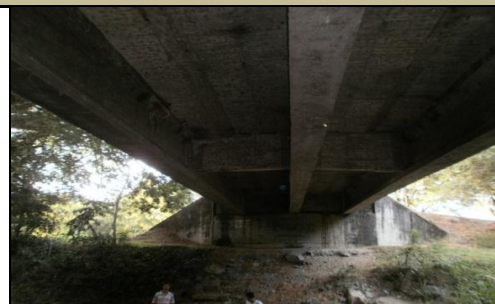
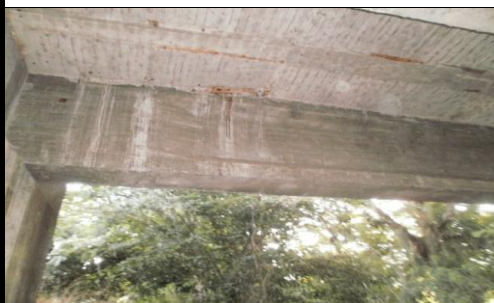
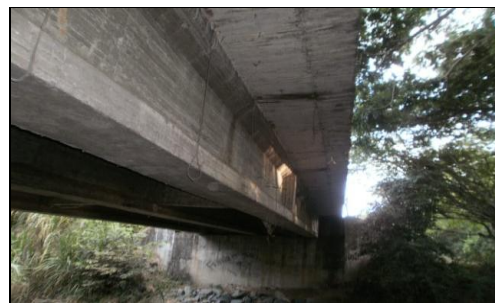
El puente presenta un sistema de 3 vigas longitudinales en concreto preforzado y vigas-riostras en concreto reforzado, estas se encuentran simplemente apoyadas en placa de neopreno. Las vigas se encuentran en buen estado, no presenta daños que comprometan la estabilidad o vida útil del elemento estructural, por tanto no requieren de ningún tipo de intervención. se observa una viga riostra central en concreto reforzado en buen estado de conservación.

0 SIN DAÑO O DAÑO INSIGNIFICANTE

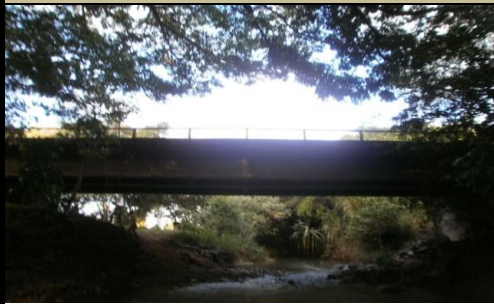
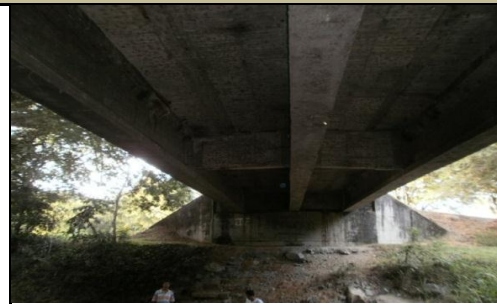
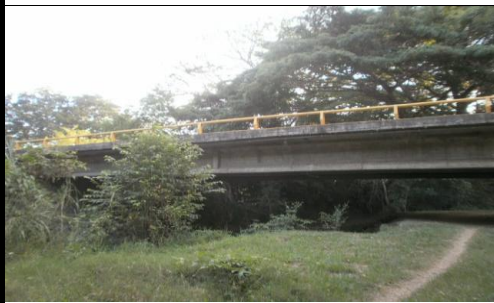
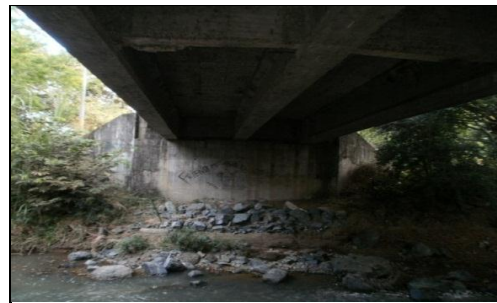
El Puente salva el Rio Bolívar, al momento de la inspección se puede observar que la velocidad del flujo es baja, con un ancho de sección hidráulica promedio de 3 m y una altura de sección promedio de 45 cm. se evidencia rastros de material pétreo de tamaño pequeño, además la pendiente promedio del cauce es baja. Al momento de la inspección no se aprecia deficiencia hidráulica en la sección del puente, por tanto no es necesario ningún tipo de intervención.

0 SIN DAÑO O DAÑO INSIGNIFICANTE

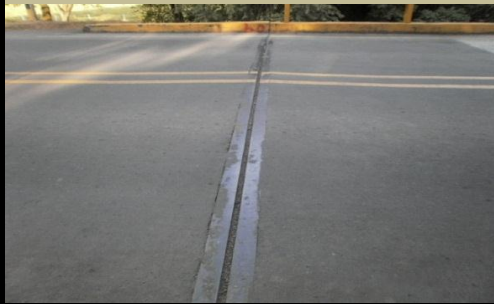
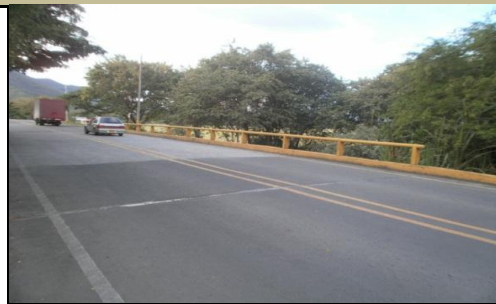
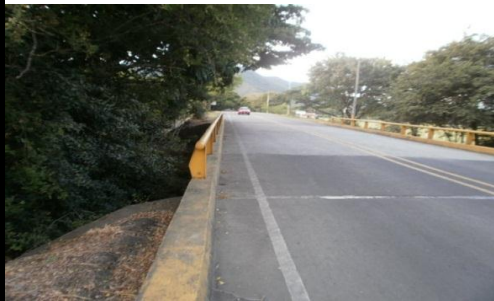
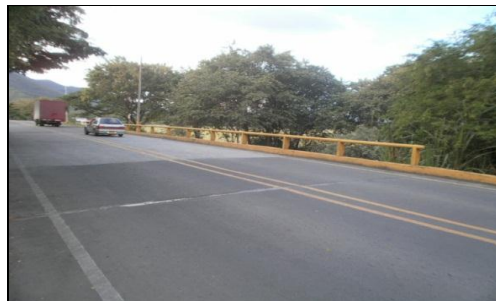
No existe ninguna tipo de señal vertical preventiva, reglamentaria ni informativa, se recomienda la instalación de señales verticales preventiva de aproximación a "Puente Angosto" y de "Peso Máximo Total Permitido". Al igual que una señal reglamentaria de velocidad máxima en la vía, y otra informativa con el nombre del puente o cauce que salva, dichas señales deberán ser instaladas en ambos sentidos de la vía.

1 DAÑO PEQUEÑO PERO REPARACIÓN NO ES NECESARIA (EXCEPTO MANTENIMIENTO MENOR)

TIPO	DESCRIPCIÓN	UNIDAD	CANTIDAD	VALOR UNITARIO	VALOR PARCIAL
92	COLOCACION SEÑAL	UND	8	158,691	1,269,528
TOTAL INTERVENCIÓN					1,269,528

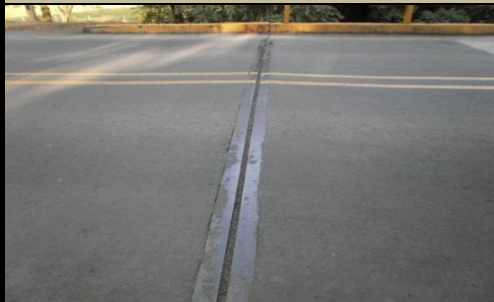
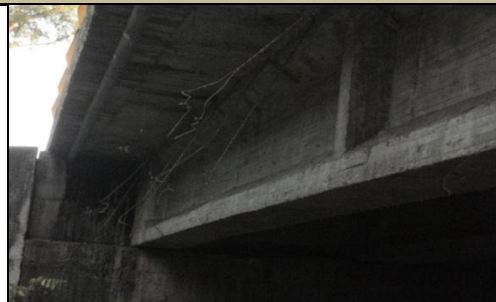
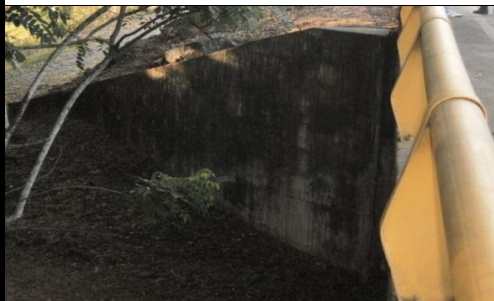
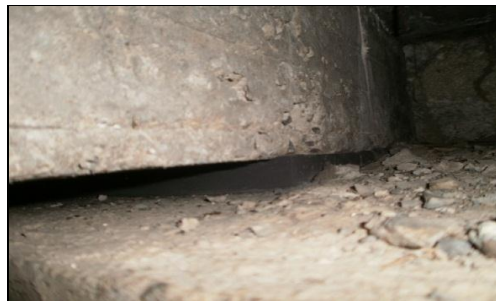
El puente en su componente general se ha calificado como 1, daño pequeño, pero no es necesario reparación (excepto mantenimiento menor). dado que todos los componentes del puente se encuentra en buenas condiciones solo se hace necesario labores de mantenimiento rutinario y reparaciones menores. Además los componentes del puente como son las vigas, los estribos y aletas, son componentes de gran importancia para la estabilidad del puente se encuentran en perfecto estado de funcionalidad.

1	DAÑO PEQUEÑO PERO REPARACIÓN NO ES NECESARIA (EXCEPTO MANTENIMIENTO MENOR)
---	--
