**ESTUDIOS DE INSPECCION E INVENTARIO DE PUENTES
DE LA RED NACIONAL DE CARRETERAS
ZONA OCCIDENTE**

**INFORME PUENTE ONOFRE 25-2302-013.00
PR 64+0280
RUTA 2302 MEDIACANOA - LA UNION - LA VIRGINIA
DEPARTAMENTO VALLE**

**INFORME PUENTE ONOFRE
25-2302-013.00
REGIONAL 25 - VALLE
CARRETERA 2302 MEDIACANOA - LA UNION - LA VIRGINIA**

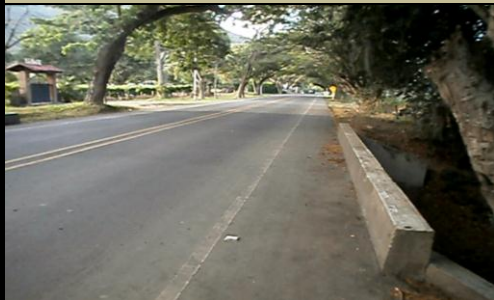
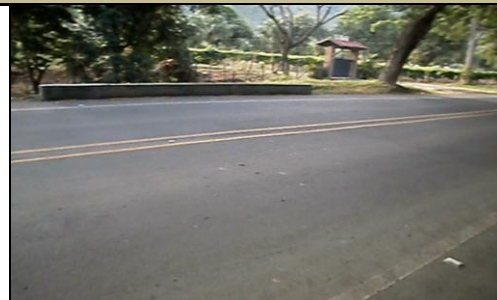
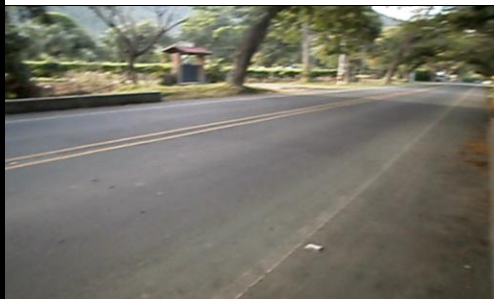
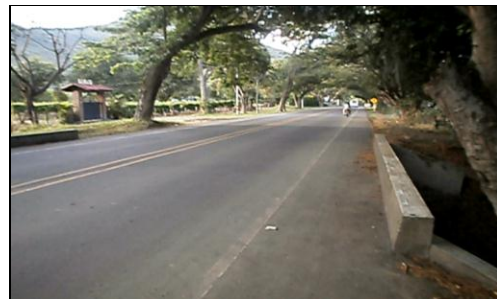
La superficie del puente presenta una carpeta asfáltica, la cual presenta desgaste leve en algunos sitios, pero no es relevante para el elemento. Se cuenta con bombeo hacia los laterales de la vía para evacuar las aguas hacia las cunetas, no se aprecian daños en la zona de losas de aproximación, por tanto su funcionamiento es correcto. Se cuenta con buena señalización horizontal o demarcación en la vía.

0 SIN DAÑO O DAÑO INSIGNIFICANTE

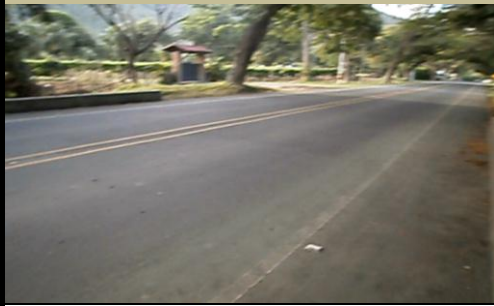
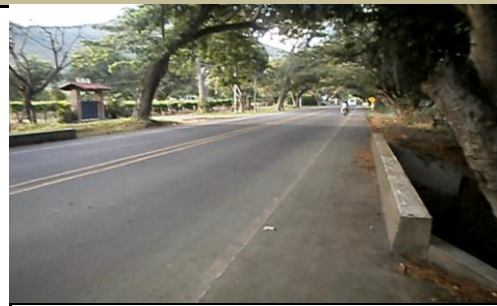
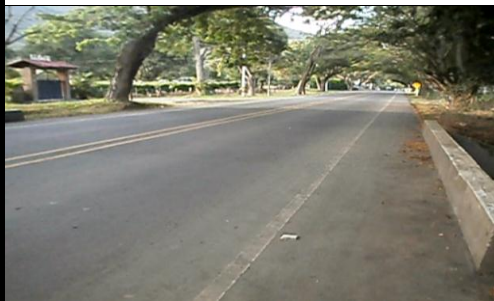
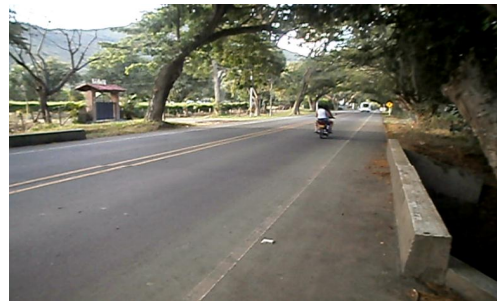
Durante la inspección no fue posible observar el dispositivo de junta, ya que posiblemente se encuentra cubierto por las capas de asfalto sobrepuestas en el tablero, como parte de mejoramientos pasados a la capa de rodadura. Tampoco se aprecia reflexión de las juntas sobre el asfalto, esto nos puede indicar que las el posicionamiento los elementos estructurales se encuentran normalizados y no transmiten desplazamientos. No se notan filtraciones de agua escorrentía a la subestructura. Por tanto este componente no requiere de intervención ni mantenimiento alguno.

0 SIN DAÑO O DAÑO INSIGNIFICANTE

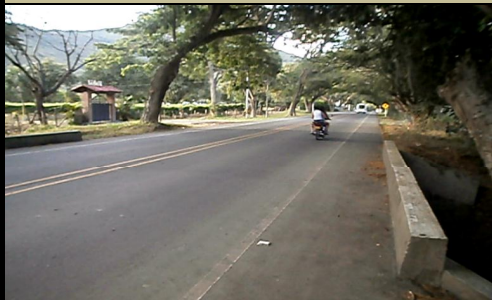
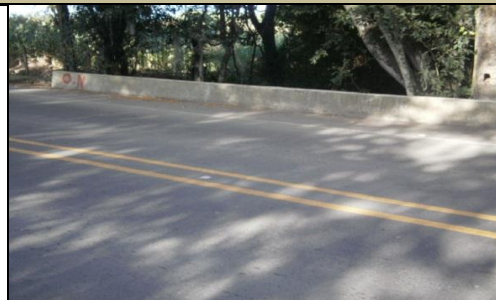
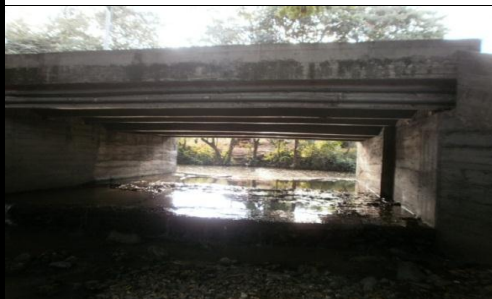
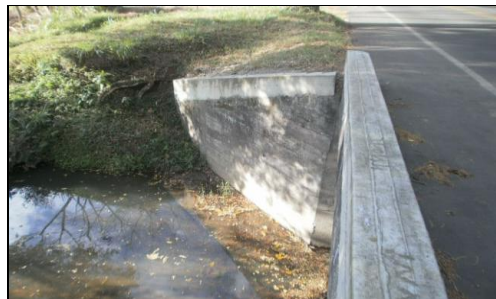
El puente posee barandas en concreto con una altura de 30 cm, estas a su vez cumplen la función de bordillos, se recomienda la instalación de barandas con pasamanos metálicos y pilastras metálicas. Para aumentar la seguridad de los usuarios de la vía.

4 DAÑO GRAVE, REPARACIÓN NECESARIA INMEDIATAMENTE

TIPO	DESCRIPCIÓN	UNIDAD	CANTIDAD	VALOR UNITARIO	VALOR PARCIAL
D	CAMBIO DE BARANDA DE ACERO	ML	22	406,032	8,932,704
TOTAL INTERVENCIÓN					8,932,704

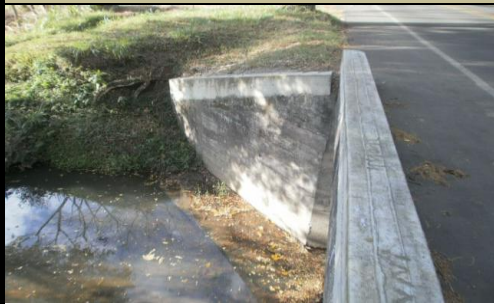
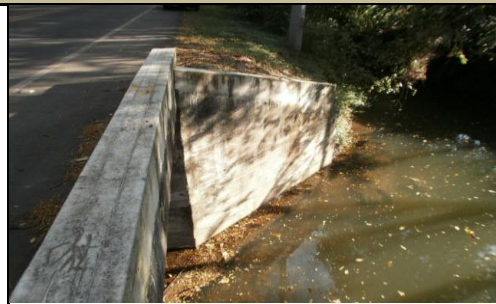
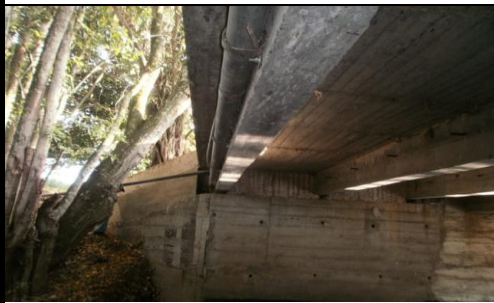
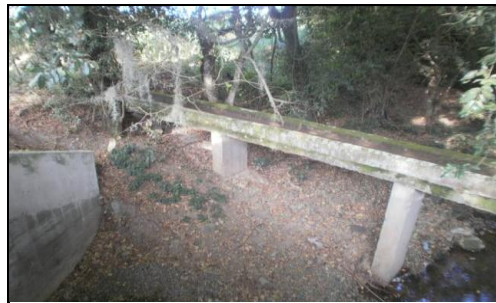
El puente presenta conos de derrame en suelo natural, con pendiente bien definida, no representa problemas de inestabilidad para la vía y la subestructura. Por tanto no es necesario ningún tipo de intervención.

0 SIN DAÑO O DAÑO INSIGNIFICANTE

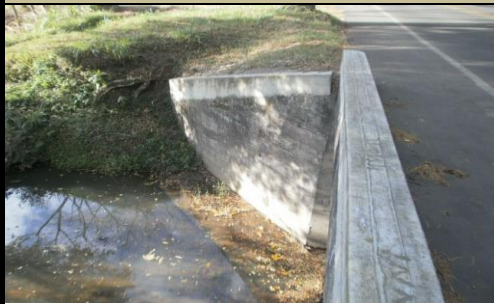
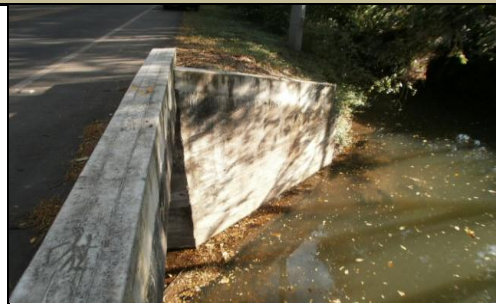
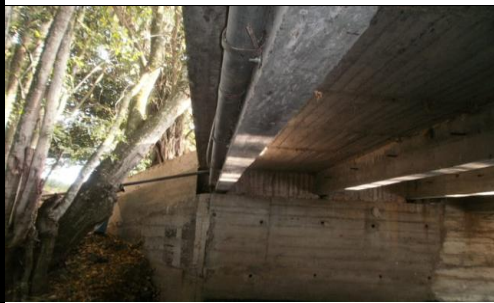
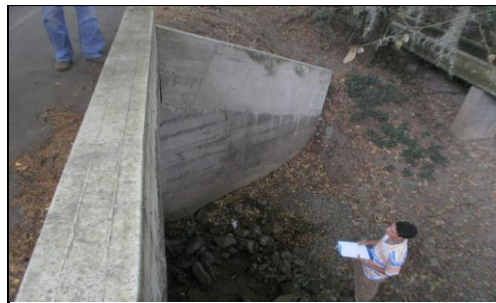
El puente cuenta con cuatro aletas en concreto integradas a los estribos que protegen la estructura y dan estabilidad a cada uno de los taludes, no se evidencia ningún tipo de lesión sobre el concreto, se hace necesario labores de limpieza como parte de mantenimiento rutinario.

0 SIN DAÑO O DAÑO INSIGNIFICANTE

TIPO	DESCRIPCIÓN	UNIDAD	CANTIDAD	VALOR UNITARIO	VALOR PARCIAL
10	LIMPIEZA	M2	32	10,755	344,160
TOTAL INTERVENCIÓN					344,160

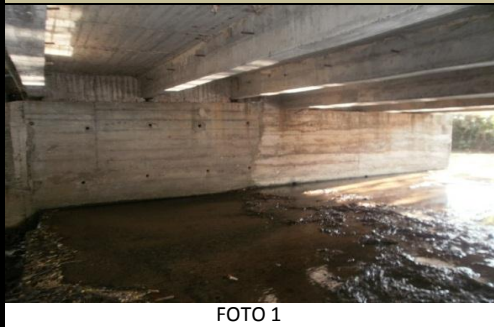
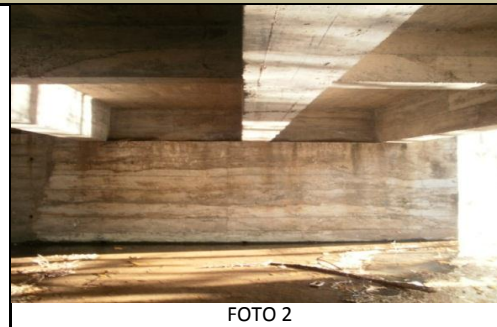
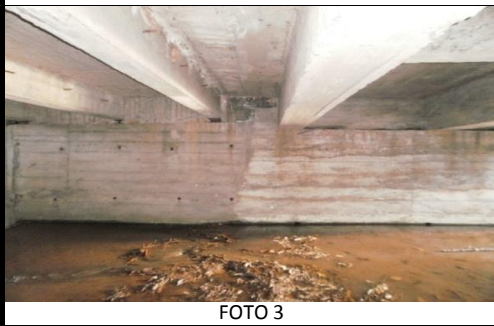
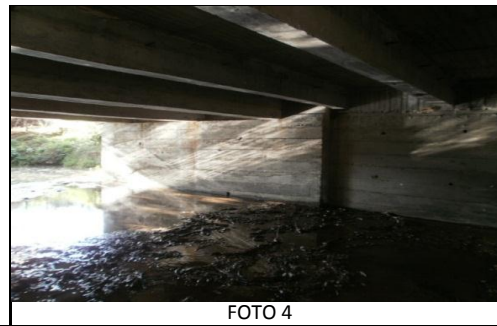
El puente presenta estribos en concreto estribos con aletas integradas tipo 10. Se observa el concreto en buenas condiciones general, no se aprecian suciedades por ingreso de agua por las junta, esto nos indica que las juntas se encuentran selladas. Se aprecian la extensión de los estribos debido a la ampliación de sección transversal del puente.

0 SIN DAÑO O DAÑO INSIGNIFICANTE

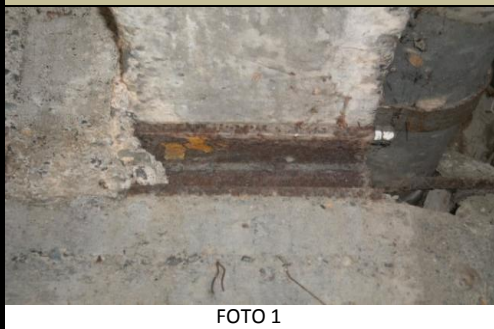
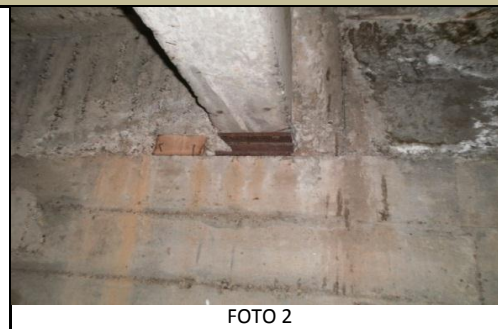
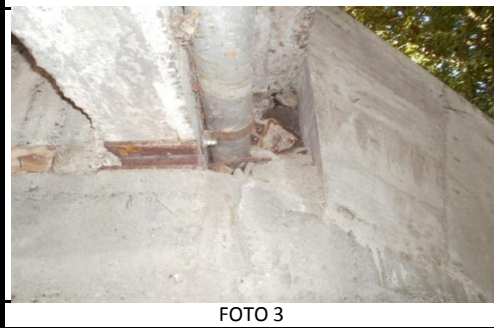
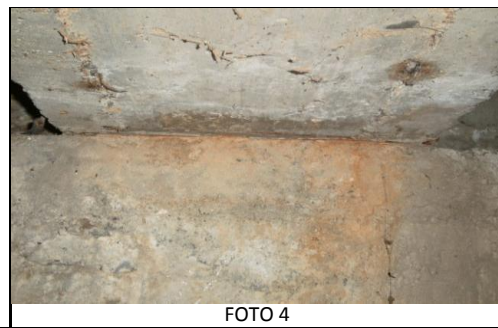
Las vigas están soportadas sobre el estribo con placas en acero; las cuales presentan un grado de corrosión leve, el cual debe ser atendido prontamente para evitar una afectación mayor en el elemento.

1	DAÑO PEQUEÑO PERO REPARACIÓN NO ES NECESARIA (EXCEPTO MANTENIMIENTO MENOR)
---	--

TIPO	DESCRIPCIÓN	UNIDAD	CANTIDAD	VALOR UNITARIO	VALOR PARCIAL
10	LIMPIEZA	UND	12	31,191	374,292
40	PINTURA DE ACERO	UND	12	41,047	492,564
TOTAL INTERVENCIÓN					866,856

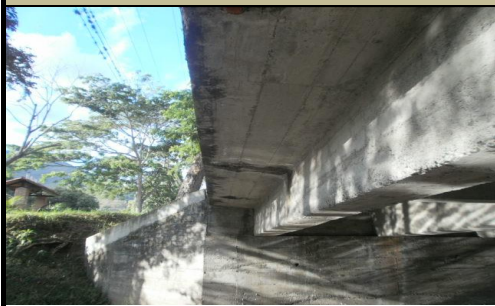
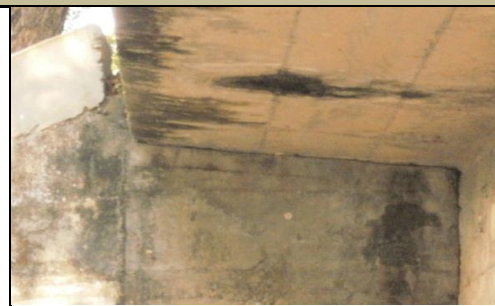
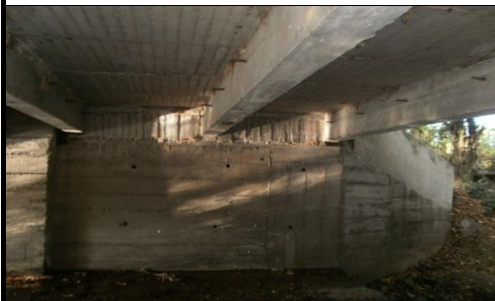
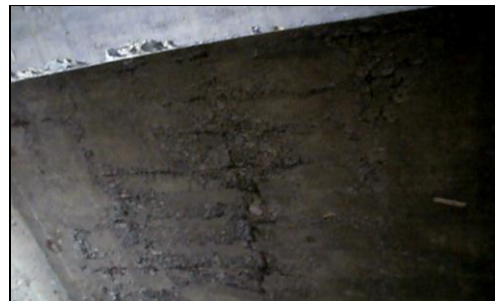
La losa es en concreto, esta soportada sobre vigas longitudinales. Presentando humedades en los sitios donde se encuentran ubicados los drenes. Se recomienda realizar actividades de reparación como la prolongación los drenes para evitar mayores afectaciones en los demás elementos de la sub estructura. además concreto poroso con exposición de refuerzo.

3 DAÑO SIGNIFICATIVO, REPARACIÓN NECESARIA MUY PRONTO

TIPO	DESCRIPCIÓN	UNIDAD	CANTIDAD	VALOR UNITARIO	VALOR PARCIAL
E	REPARACION DE DRENES	UND	8	74,147	593,176
31	TRATAMIENTO SUPERFICIAL DE CONCRETO	M2	5	182,847	914,235
10	LIMPIEZA	M2	8	32,198	257,584
TOTAL INTERVENCIÓN					1,764,995

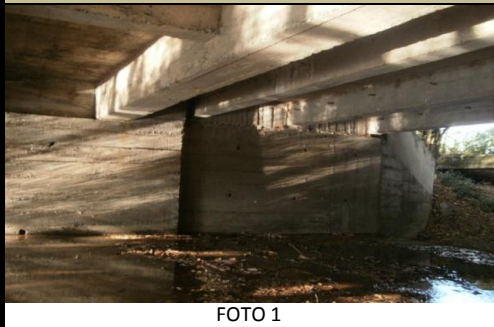
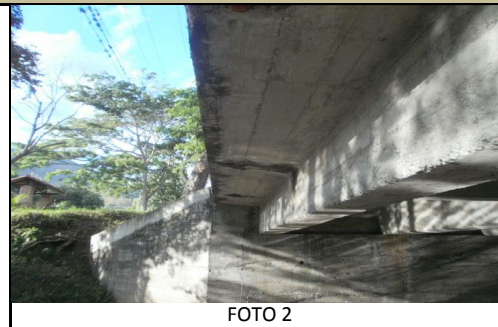
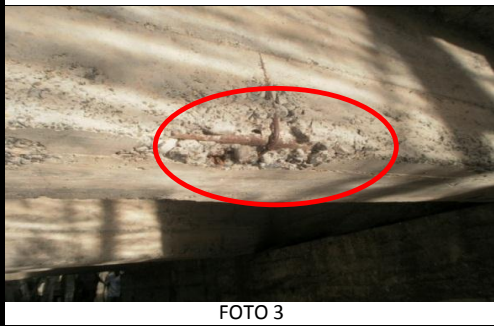
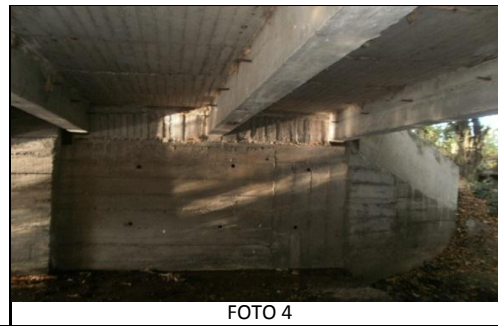
El puente presenta diafragmas y vigas longitudinales en concreto, se observan descostramientos en algunos sitios dejando ver el acero de refuerzo, posiblemente generado en la etapa de construcción. Se sugiere realizar la respectiva actividad de mantenimiento, para evitar el avance de los daños.

1	DAÑO PEQUEÑO PERO REPARACIÓN NO ES NECESARIA (EXCEPTO MANTENIMIENTO MENOR)
---	--

TIPO	DESCRIPCIÓN	UNIDAD	CANTIDAD	VALOR UNITARIO	VALOR PARCIAL
30	REPARACION DE CONCRETO	ML	5	338,623	1,693,115
TOTAL INTERVENCIÓN					1,693,115

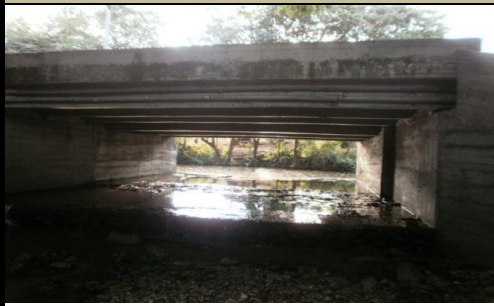
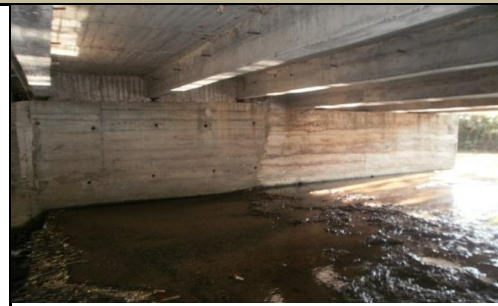
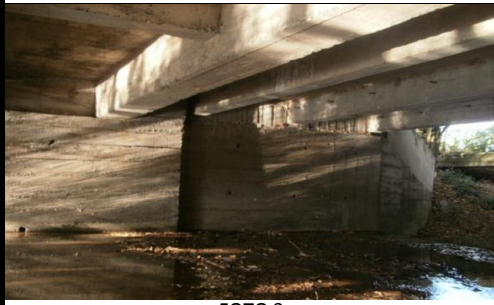
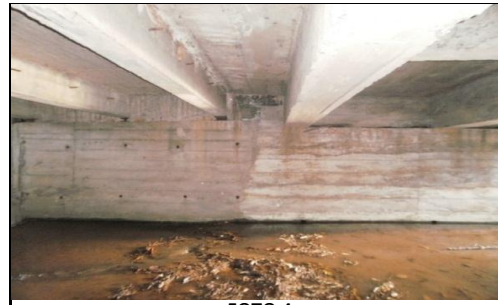
El Puente salva el Rio Onofre, al momento de la inspección se puede observar que la velocidad del flujo es muy baja, con un ancho de sección hidráulica promedio de 8.00 m y una altura de sección promedio de 20 cm. se evidencia rastros de material pétreo de tamaño pequeño, además la pendiente promedio del cauce es baja. Al momento de la inspección no se aprecia deficiencia hidráulica en la sección del puente, por tanto no es necesario ningún tipo de intervención.

0 SIN DAÑO O DAÑO INSIGNIFICANTE

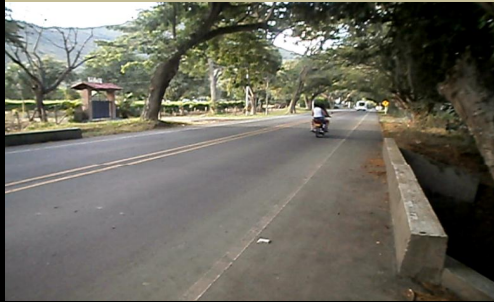
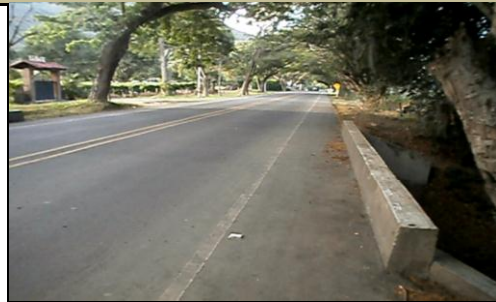
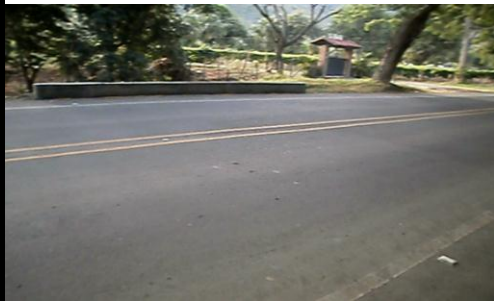
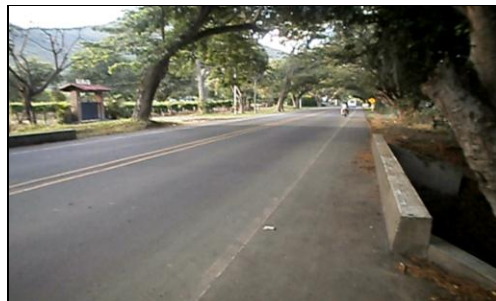
No existe ninguna tipo de señal vertical preventiva, reglamentaria ni informativa, se recomienda la instalación de señales verticales preventiva de aproximación a "Puente Angosto" y de "Peso Máximo Total Permitido". Al igual que una señal reglamentaria de velocidad máxima en la vía, y otra informativa con el nombre del puente o cauce que salva, dichas señales deberán ser instaladas en ambos sentidos de la vía.

1	DAÑO PEQUEÑO PERO REPARACIÓN NO ES NECESARIA (EXCEPTO MANTENIMIENTO MENOR)
---	--

TIPO	DESCRIPCIÓN	UNIDAD	CANTIDAD	VALOR UNITARIO	VALOR PARCIAL
92	COLOCACION SEÑAL	UND	8	158,691	1,269,528
TOTAL INTERVENCIÓN					1,269,528

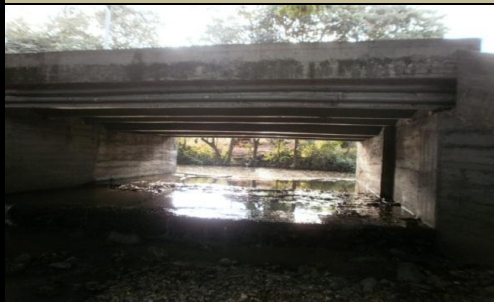
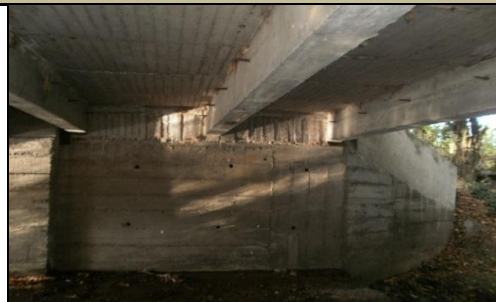
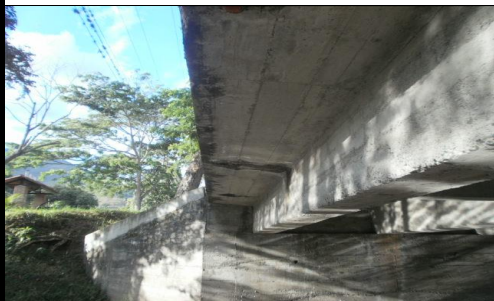
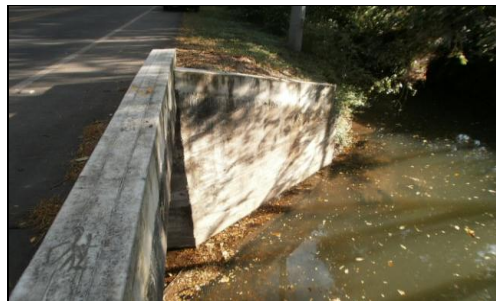
El puente en su componente general se ha calificado como 2 algún daño, reparación necesaria cuando se presente la ocasión. El componente funciona como se diseño. dado que todos los componentes del puente se encuentra en buenas condiciones solo se hace necesario labores de mantenimiento rutinario y reparaciones menores a la losa. Además los componentes del puente como son las vigas, los estribos y aletas, son componentes de gran importancia para la estabilidad del puente se encuentran en perfecto estado de funcionalidad.

2	ALGÚN DAÑO, REPARACIÓN NECESARIA CUANDO SE PRESENTE LA OCASIÓN. EL COMPONENTE FUNCIONA COMO SE DISEÑÓ
---	---
