**ESTUDIOS DE INSPECCION E INVENTARIO DE PUENTES
DE LA RED NACIONAL DE CARRETERAS
ZONA OCCIDENTE**

**INFORME PUENTE LA UNION 25-2302-014.00
PR 88+0250
RUTA 2302 MEDIACANOA - LA UNION - LA VIRGINIA
DEPARTAMENTO VALLE**

**INFORME DE PUENTE LA UNION
25-2302-014.00
REGIONAL 25 - VALLE
CARRETERA 2302 MEDIACANOA - LA UNION - LA VIRGINIA**

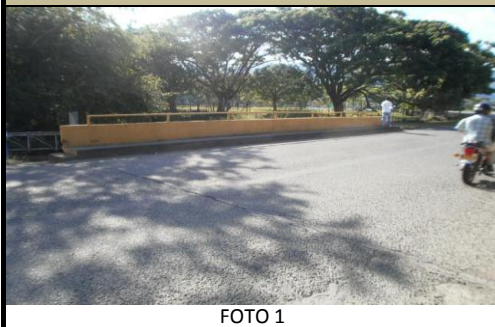
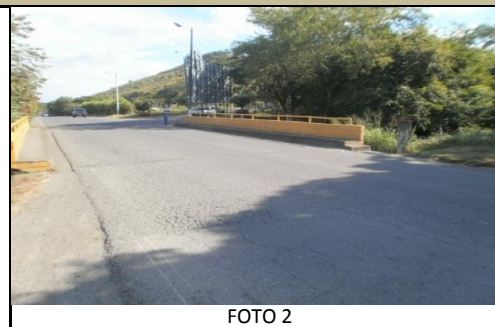
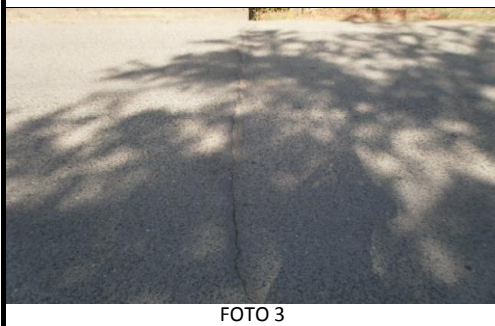
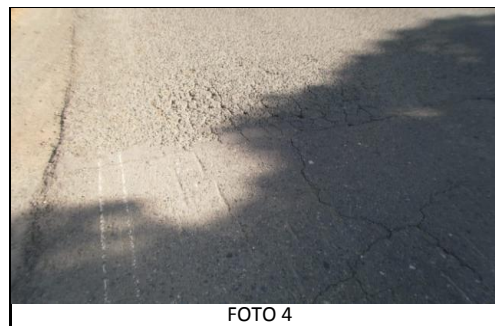
La superficie del puente presenta una carpeta asfáltica con desgaste fisuras y grietas, en algunos sitios. Por lo cual se sugiere realizar la respectiva actividad de reparación para evitar el avance de los daños. No se aprecian daños en la zona de losas de aproximación, por tanto su funcionamiento es correcto. Y los drenes se encuentran en buen estado. Se observa deficiencia en la demarcación, se deben mejorar las condiciones de señalización horizontal.

3 DAÑO SIGNIFICATIVO, REPARACIÓN NECESARIA MUY PRONTO

TIPO	DESCRIPCIÓN	UNIDAD	CANTIDAD	VALOR UNITARIO	VALOR PARCIAL
D	REPARACIÓN DE PAVIMENTO DE ASFALTO	M2	50	66,450	3,322,500
27	REPARACION DE DEMARCACION	ML	100	20,716	2,071,600
TOTAL INTERVENCIÓN					5,394,100

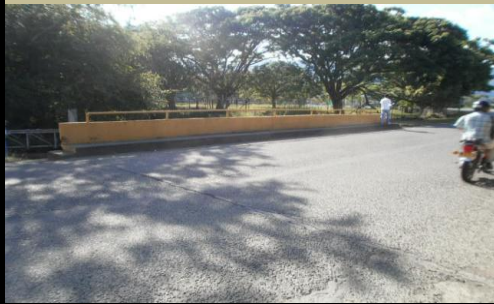
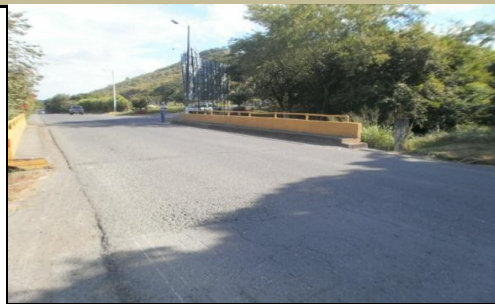
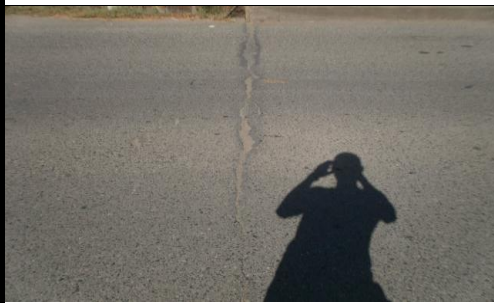
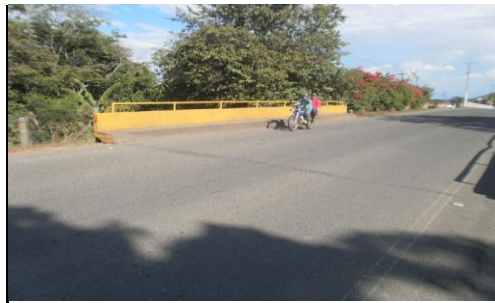
Durante la inspección no fue posible observar el dispositivo de junta, ya que posiblemente se encuentra cubierto por las capas de asfalto sobrepuestas en el tablero, como parte de mejoramientos pasados a la capa de rodadura. La dilatación se refleja claramente sobre el asfalto, lo que indica que los movimientos naturales de la estructura no se encuentran normalizados. No se logra visualizar su verdadero estado, se recomienda su intervención para evitar las filtraciones de agua escorrentía al interior de las capas de asfalto, esto puede ocasionar el posible levantamiento de las capas de asfalto y el deterioro progresivo de la capa de rodadura, además del ingreso de humedades sobre la superestructura y subestructura que perjudican el acero de refuerzo. La intervención sería la generación de una nueva junta en la superficie, que permita el libre movimiento de la superestructura, se recomienda la construcción de una nueva junta rellena, que

3 DAÑO SIGNIFICATIVO, REPARACIÓN NECESARIA MUY PRONTO

- No se pudo identificar las juntas de expansión, posiblemente están cubiertas por la carpeta asfáltica. La intervención seria la generación de una nueva junta en la superficie, que permita el libre movimiento de la superestructura, se recomienda la construcción de una nueva junta rellena, que contemple la construcción de guardacantos en grout expansivo o también una junta metálicas rellena con sello en "V" en neopreno.

TIPO	DESCRIPCIÓN	UNIDAD	CANTIDAD	VALOR UNITARIO	VALOR PARCIAL
C	CAMBIO A JUNTA DE GOMA ASFÁLTICA	ML	18	712,894	12,832,092
TOTAL INTERVENCIÓN					12,832,092

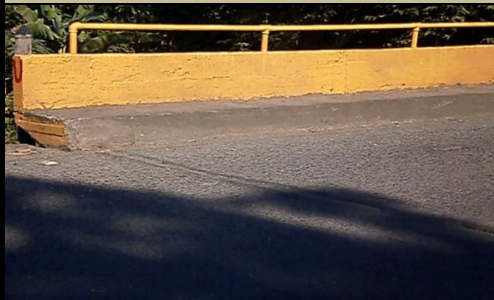
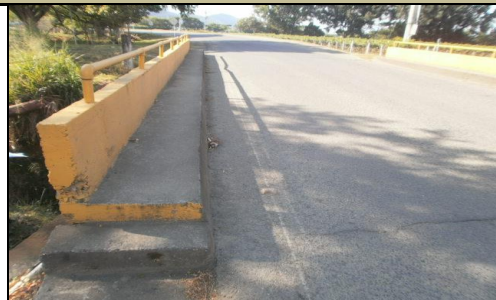
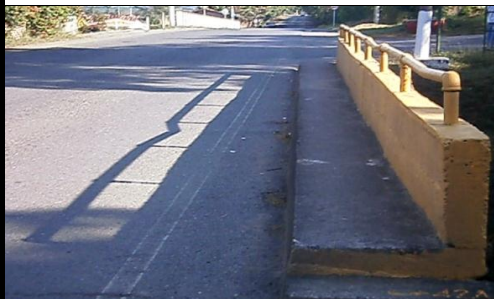
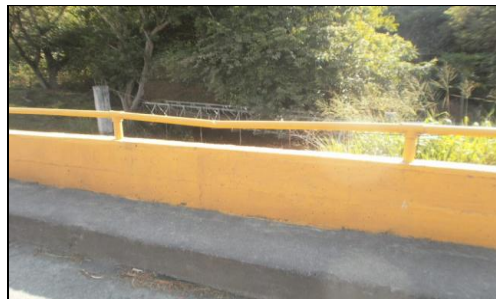
El puente cuenta con andenes en concreto, sobre la margen derecha se observa un anden de 0.59 m de ancho, y sobre la margen izquierda otro anden de 0.52 m de ancho, los cuales se encuentran en buen estado.

0 SIN DAÑO O DAÑO INSIGNIFICANTE

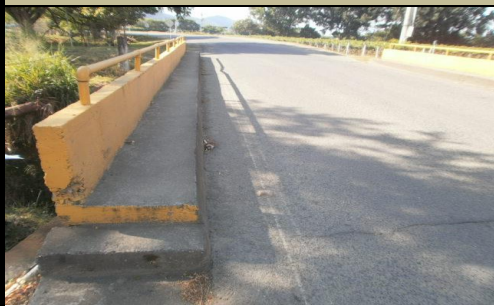
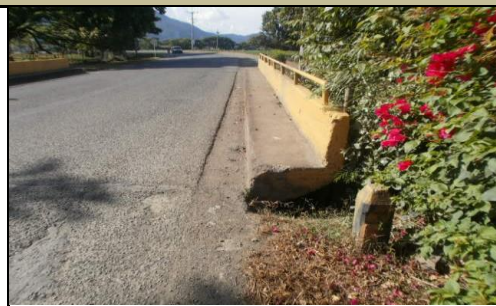
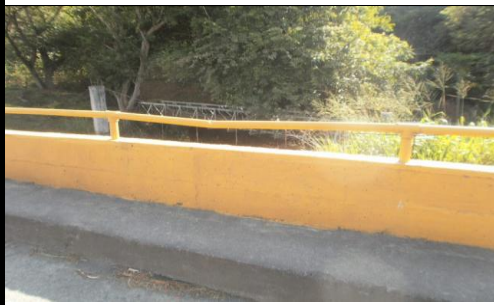
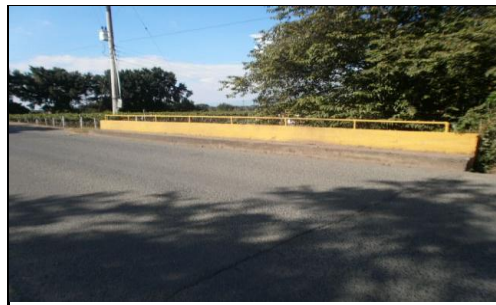
En el puente se observan barandas con pasamanos metálicos sobre un muro de concreto, en el cual el pasamanos que esta ubicado sobre la margen derecha presenta impactos leves en algunos sitios. Pero no es relevante para el elemento. Se aprecia en buen estado de conservación.

0 SIN DAÑO O DAÑO INSIGNIFICANTE

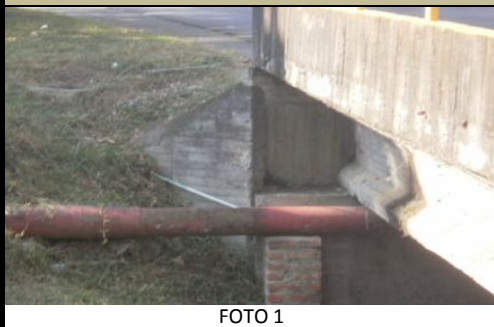
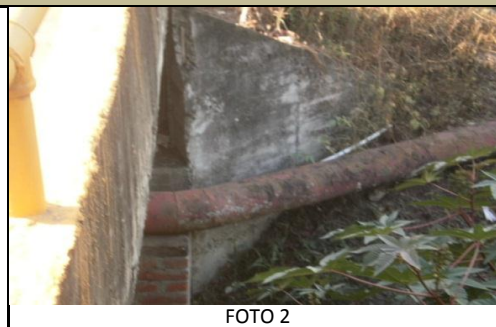
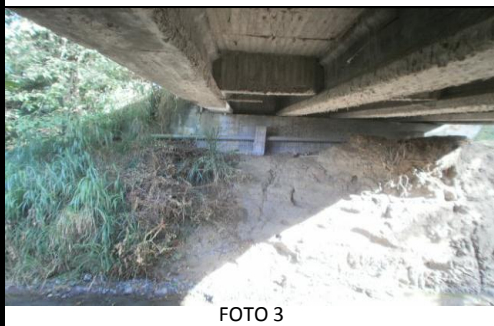
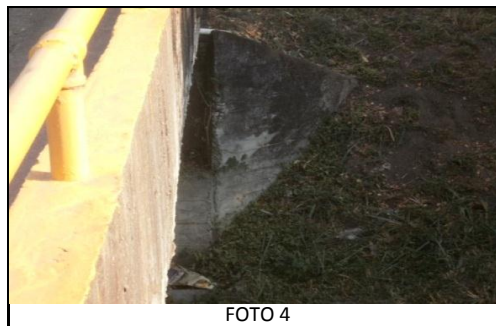
El puente presenta conos de derrame en suelo natural, con pendiente bien definida, espesa vegetación, no representa problemas de inestabilidad para la vía y la subestructura. Por tanto solo se debe realizar labores de limpieza como parte de mantenimiento rutinario.

0 SIN DAÑO O DAÑO INSIGNIFICANTE

TIPO	DESCRIPCIÓN	UNIDAD	CANTIDAD	VALOR UNITARIO	VALOR PARCIAL
10	LIMPIEZA	M2	40	2,686	107,440
TOTAL INTERVENCIÓN					107,440

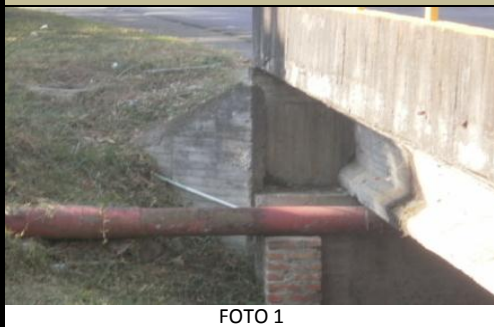
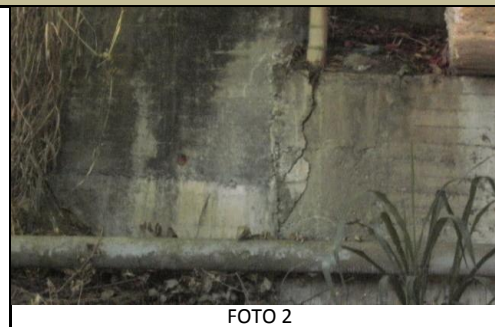
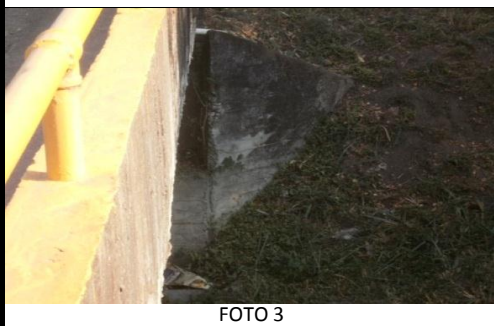
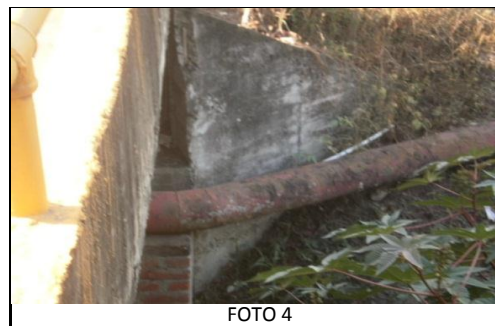
Las aletas están construidas en concreto, dentro de las cuales, parte de ellas están cubiertas por el material del lugar. La aleta AL3 presenta una grieta por junta de construcción, la cual no representa una falla estructural, pero si un defecto constructivo. sin embargo se sugiere realizar la respectiva actividad de mantenimiento.-

1 DAÑO PEQUEÑO PERO REPARACIÓN NO ES NECESARIA (EXCEPTO MANTENIMIENTO MENOR)

TIPO	DESCRIPCIÓN	UNIDAD	CANTIDAD	VALOR UNITARIO	VALOR PARCIAL
31	TRATAMIENTO SUPERFICIAL DE CONCRETO	M2	5	146,258	731,290
TOTAL INTERVENCIÓN					731,290

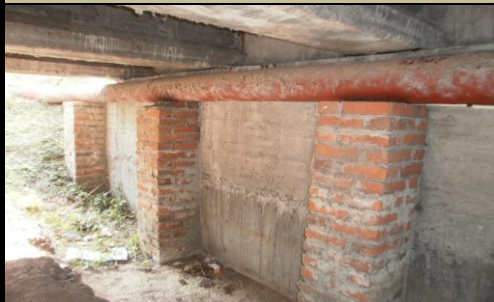
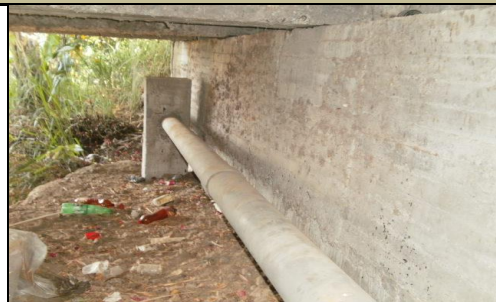
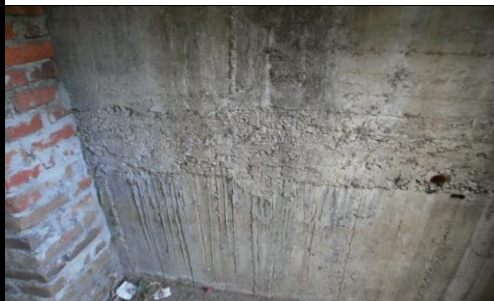
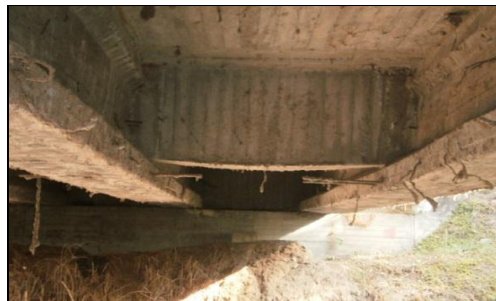
Los estribos están contruidos en concreto reforzado, presentando descostramientos leves en el acceso de entrada. Se sugiere realizar las respectiva actividad de mantenimiento. Aunque se observa cerca al estribo del acceso de salida unas columnas construidas en ladrillo para soportar el peso de la tubería de acueducto de la zona, esta no afectan estructuralmente al elemento.90

1	DAÑO PEQUEÑO PERO REPARACIÓN NO ES NECESARIA (EXCEPTO MANTENIMIENTO MENOR)
---	--

TIPO	DESCRIPCIÓN	UNIDAD	CANTIDAD	VALOR UNITARIO	VALOR PARCIAL
31	TRATAMIENTO SUPERFICIAL DE CONCRETO	M2	5	146,258	731,290
TOTAL INTERVENCIÓN					731,290

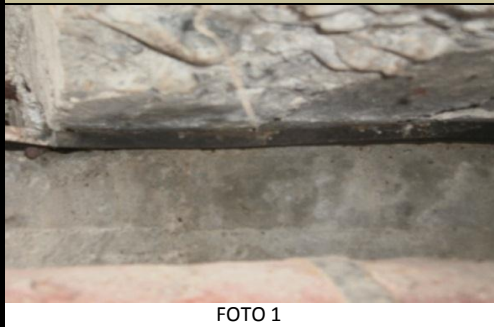
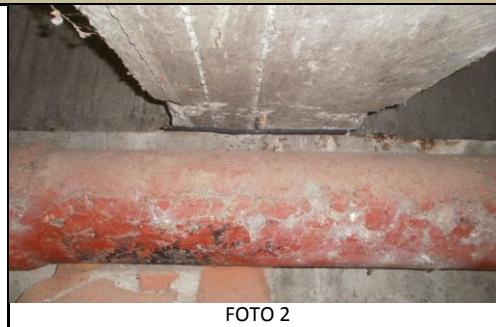
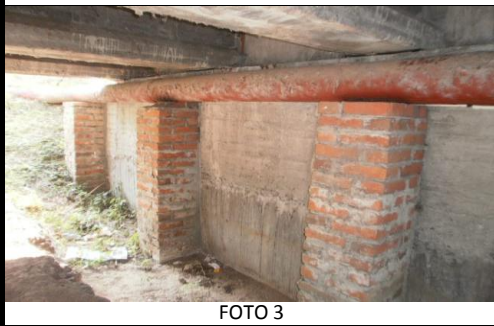
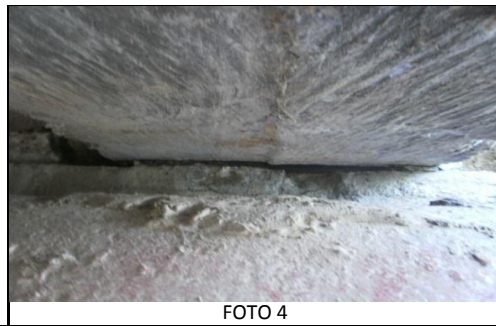
Los apoyos fijos en ambos estribos, están compuestos por placas de neopreno en las cuales no se observan daño de consideración, por lo tanto no se requiere de ningún tipo de intervención en esta componente.

0 SIN DAÑO O DAÑO INSIGNIFICANTE

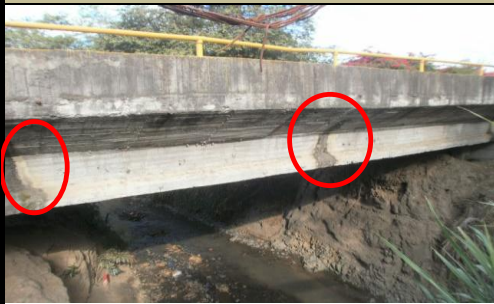
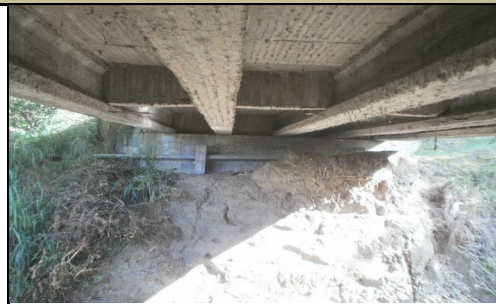
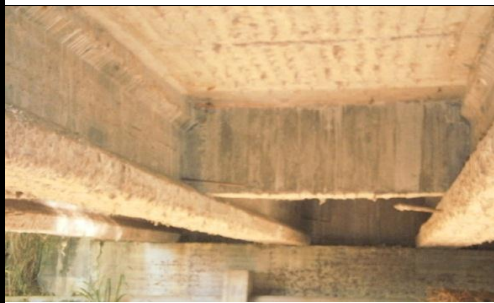
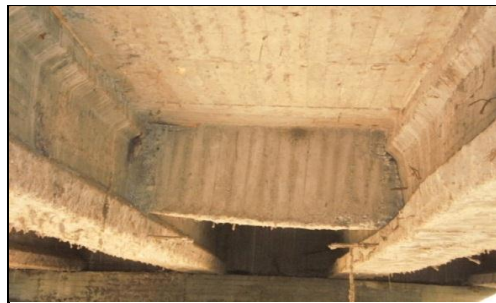
La losa esta construida en concreto, y soportada sobre vigas longitudinales. Presentando infiltraciones en la zona donde están ubicados los drenes, por lo cual se recomienda la prolongación de los mismos para evitar daños en los demás elementos de la subestructura como las vigas longitudinales.

3 DAÑO SIGNIFICATIVO, REPARACIÓN NECESARIA MUY PRONTO

- La losa esta construida en concreto, y soportada sobre vigas longitudinales. Presentando filtraciones en la zona donde están ubicados los drenes, por lo cual se recomienda la prolongación de los mismos para evitar daños en los demás elementos de la subestructura como las vigas longitudinales.

TIPO	DESCRIPCIÓN	UNIDAD	CANTIDAD	VALOR UNITARIO	VALOR PARCIAL
E	REPARACION DE DRENES	UND	6	74,147	444,882
10	LIMPIEZA	M2	10	32,198	321,980
TOTAL INTERVENCIÓN					766,862

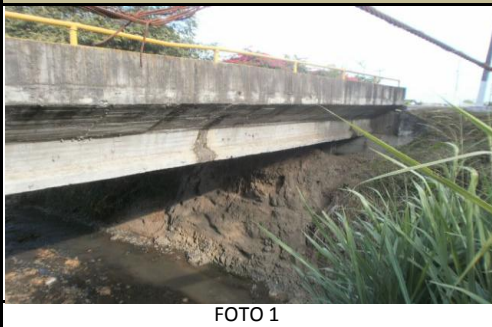
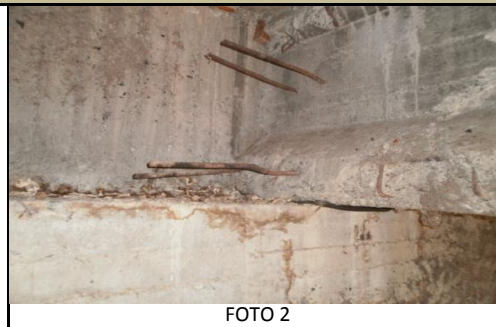
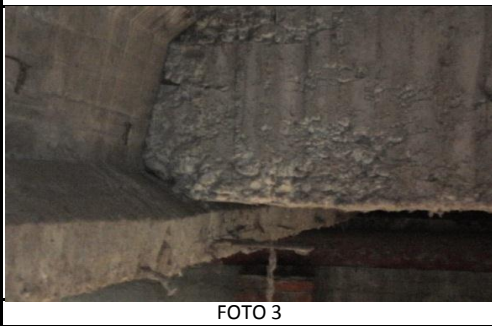
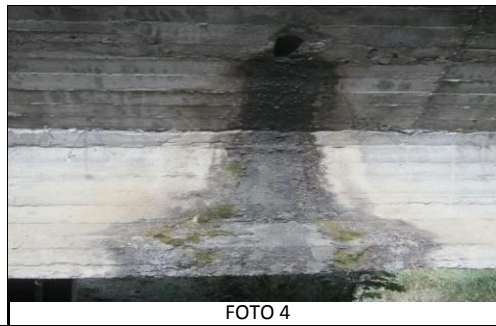
Las vigas están construidas en concreto, presentando descostramientos en algunos sitios con acero de refuerzo expuesto. También se observa defectos constructivos acero de refuerzo expuesto (pelos), concreto poroso, lo que puede ocasionar una falla estructural a futuro debido al fenómeno electroquímico de la corrosión que puede afectar al acero de refuerzo interno. Se recomienda realizar las respectivas actividades de mantenimiento para evitar que los daños sean mayores.

2	ALGÚN DAÑO, REPARACIÓN NECESARIA CUANDO SE PRESENTE LA OCASIÓN. EL COMPONENTE FUNCIONA COMO SE DISEÑÓ
---	---

- Las vigas están presentando descostramientos en algunos sitios dejando ver el acero de refuerzo. También se observa defectos constructivos (pelos) , lo que puede ocasionar una falla estructural a futuro. Se recomienda realizar las respectivas actividades de mantenimiento para evitar que los daños sean mayores.

TIPO	DESCRIPCIÓN	UNIDAD	CANTIDAD	VALOR UNITARIO	VALOR PARCIAL
10	LIMPIEZA	ML	10	21,604	216,040
31	TRATAMIENTO SUPERFICIAL DE CONCRETO	ML	10	225,928	2,259,280
TOTAL INTERVENCIÓN					2,475,320

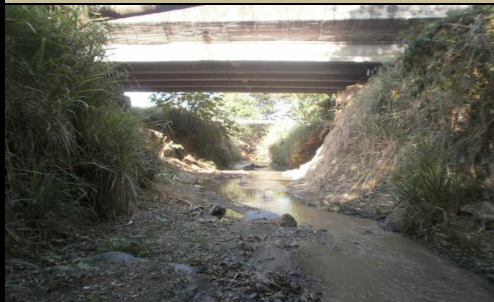
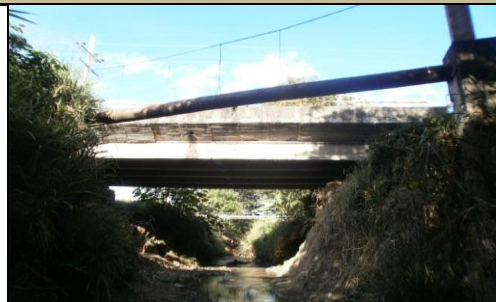
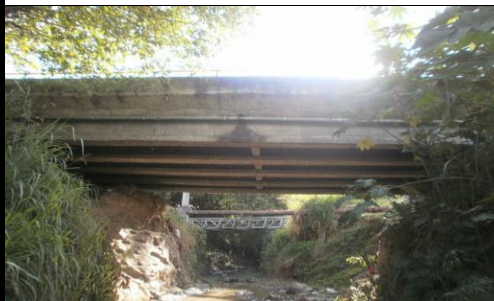
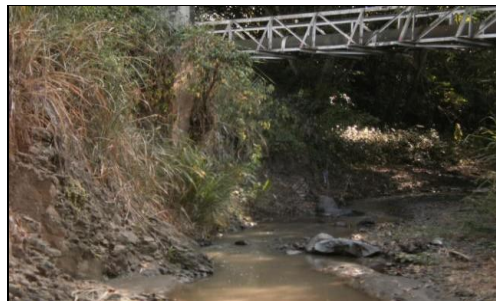
El Puente salva La Quebrada la Unión, al momento de la inspección se puede observar que la velocidad del flujo es baja, con un ancho de sección hidráulica promedio de 1.20 m y una altura de sección promedio de 35 cm. se evidencia rastros de material pétreo de tamaño pequeño, además la pendiente promedio del cauce es baja. Al momento de la inspección no se aprecia deficiencia hidráulica en la sección del puente, por tanto no es necesario ningún tipo de intervención.

0 SIN DAÑO O DAÑO INSIGNIFICANTE

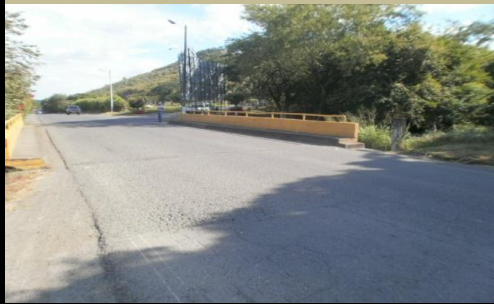
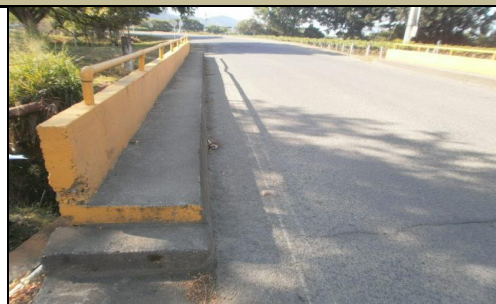
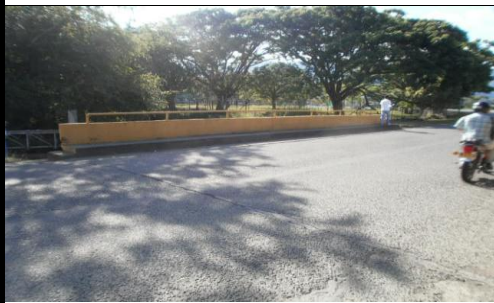
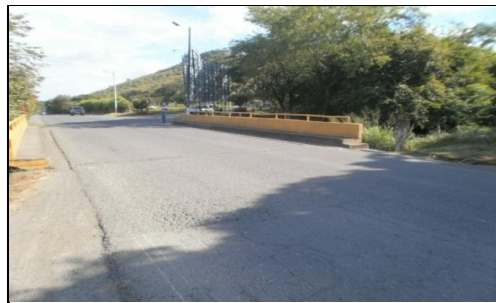
No existe ninguna tipo de señal vertical preventiva, reglamentaria ni informativa, se recomienda la instalación de señales verticales preventiva de aproximación a "Puente Angosto" y de "Peso Máximo Total Permitido". Al igual que una señal reglamentaria de velocidad máxima en la vía, y otra informativa con el nombre del puente o cauce que salva, dichas señales deberán ser instaladas en ambos sentidos de la vía.

1	DAÑO PEQUEÑO PERO REPARACIÓN NO ES NECESARIA (EXCEPTO MANTENIMIENTO MENOR)
---	--

TIPO	DESCRIPCIÓN	UNIDAD	CANTIDAD	VALOR UNITARIO	VALOR PARCIAL
92	COLOCACION SEÑAL	UND	8	158,691	1,269,528
TOTAL INTERVENCIÓN					1,269,528

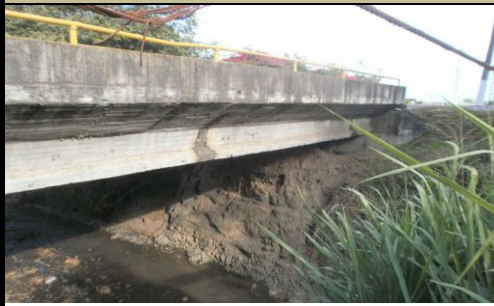
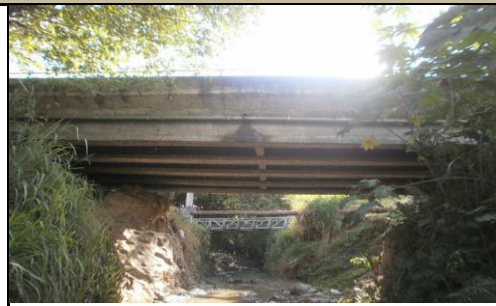
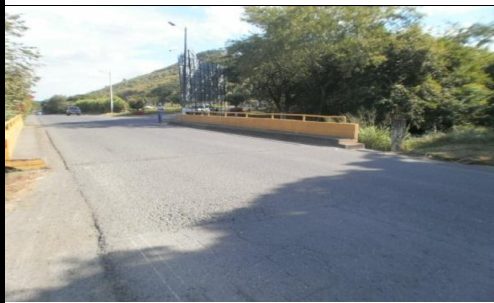
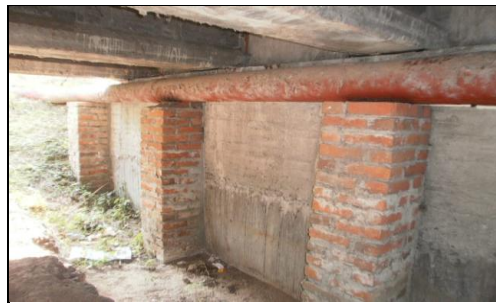
El puente en su componente general se ha calificado como 2 algún daño, reparación necesaria cuando se presente la ocasión. El componente funciona como se diseño. dado que todos los componentes del puente se encuentra en buenas condiciones solo se hace necesario labores de mantenimiento rutinario y reparaciones menores a la capa de rodadura, juntas y losa. Además los componentes del puente como son las vigas, los estribos y aletas, son componentes de gran importancia para la estabilidad del puente se encuentran en buen estado de funcionalidad.

2	ALGÚN DAÑO, REPARACIÓN NECESARIA CUANDO SE PRESENTE LA OCASIÓN. EL COMPONENTE FUNCIONA COMO SE DISEÑÓ
---	---
