**ESTUDIOS DE INSPECCION E INVENTARIO DE PUENTES  
DE LA RED NACIONAL DE CARRETERAS  
ZONA OCCIDENTE**

**INFORME PUENTE SAN LUIS 25-2302-015.00  
PR 90+0960  
RUTA 2302 MEDIACANOA - LA UNION - LA VIRGINIA  
DEPARTAMENTO VALLE**

**INFORME DE PUENTE SAN LUIS  
25-2302-015.00  
REGIONAL 25 - VALLE  
CARRETERA 2302 MEDIACANOA - LA UNION - LA VIRGINIA**

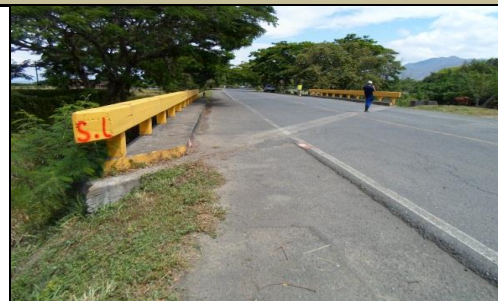
NO EXISTE PLACA DE IDENTIFICACIÓN

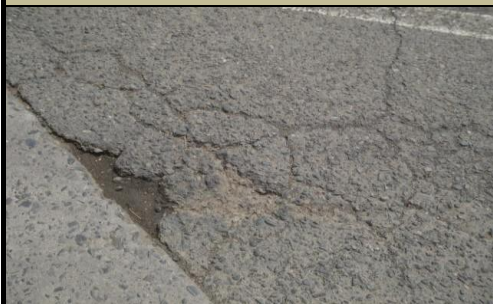
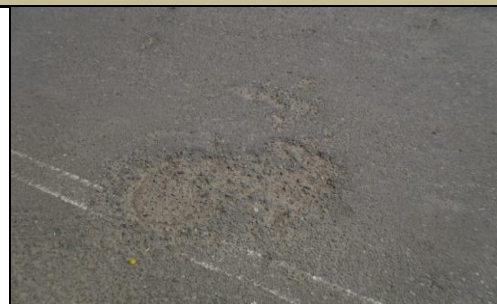
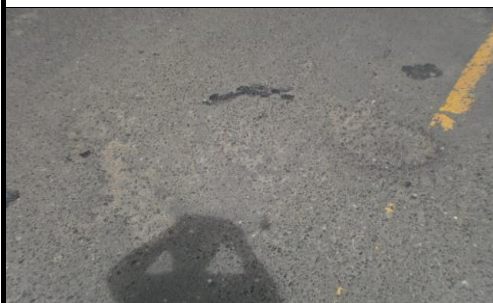
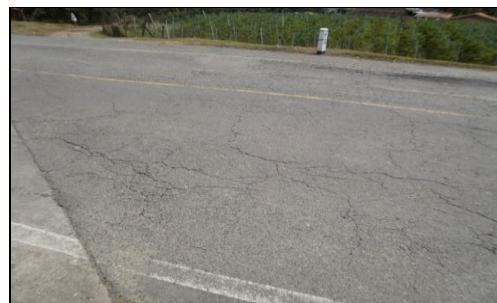
La superficie del puente presenta una carpeta asfáltica con desgaste fisuras, grietas y baches pequeños en toda su superficie. Por lo cual se sugiere realizar la respectiva actividad de reparación para evitar el avance de los daños.

3 DAÑO SIGNIFICATIVO, REPARACIÓN NECESARIA MUY PRONTO

TIPO	DESCRIPCIÓN	UNIDAD	CANTIDAD	VALOR UNITARIO	VALOR PARCIAL
D	REPARACIÓN DE PAVIMENTO DE ASFALTO	M2	304	66,450	20,200,800
27	REPARACION DE DEMARCACION	ML	100	20,716	2,071,600
<b>TOTAL INTERVENCIÓN</b>					<b>22,272,400</b>

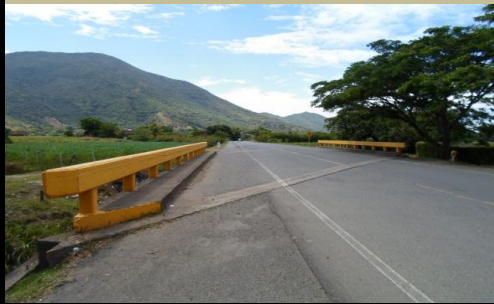
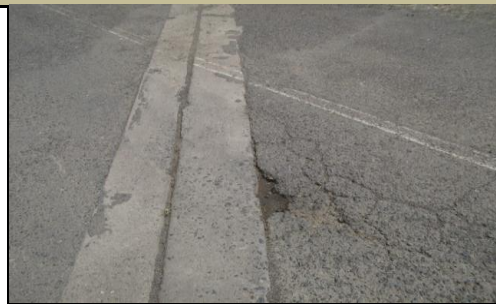
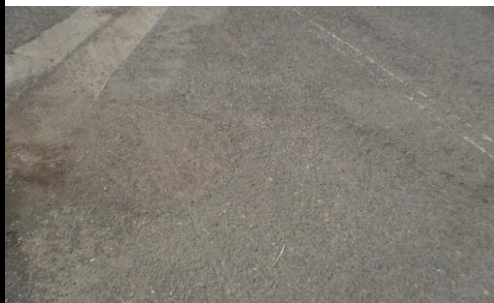
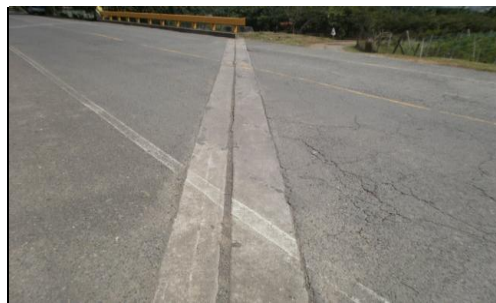
Se aprecian juntas de expansión abiertas con guardacantos en concreto, se aprecian llenas de material granular y con posible falta de sello, se deben realizar actividades de limpieza y sustitución de sello para evitar filtraciones.

1	DAÑO PEQUEÑO PERO REPARACIÓN NO ES NECESARIA (EXCEPTO MANTENIMIENTO MENOR)
---	----------------------------------------------------------------------------

TIPO	DESCRIPCIÓN	UNIDAD	CANTIDAD	VALOR UNITARIO	VALOR PARCIAL
10	LIMPIEZA	ML	27	1,674	45,198
26	REPARACION MATERIAL SELLADOR	ML	27	35,182	949,914
<b>TOTAL INTERVENCIÓN</b>					<b>995,112</b>

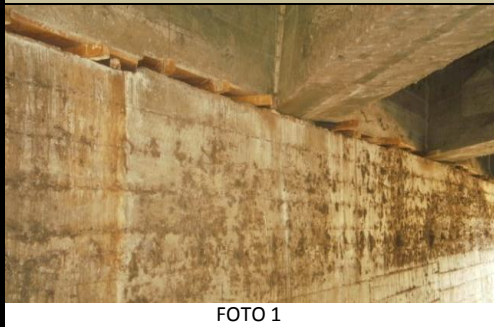
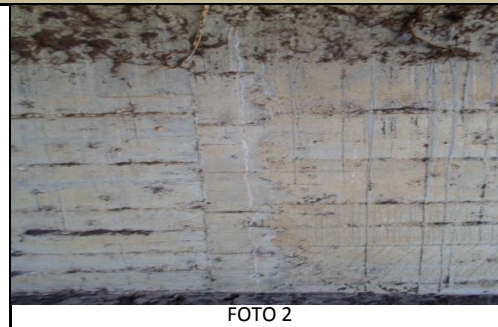
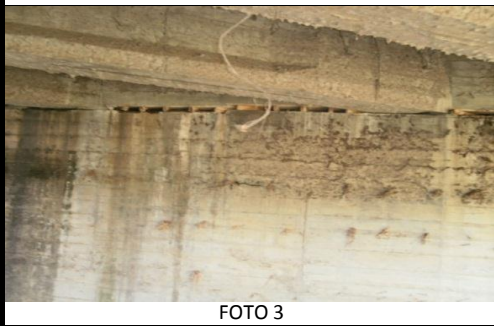
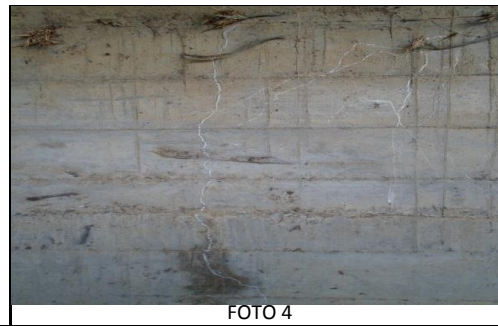
Los estribos están contruidos en concreto reforzado. En el acceso de salida se observa una fisura vertical por flexión con  $e = 1$  mm. Se recomienda realizar la respectiva actividad de reparación y realizar un seguimiento a dicha afectación, para evitar una falla mayor en el elemento. Además Se evidencian suciedades, se debe realizar actividades de limpieza.

2 ALGÚN DAÑO, REPARACIÓN NECESARIA CUANDO SE PRESENTE LA OCASIÓN. EL COMPONENTE FUNCIONA COMO SE DISEÑÓ

TIPO	DESCRIPCIÓN	UNIDAD	CANTIDAD	VALOR UNITARIO	VALOR PARCIAL
31	TRATAMIENTO SUPERFICIAL DE CONCRETO	M2	10	146,258	1,462,580
10	LIMPIEZA	M2	18	11,699	210,582
<b>TOTAL INTERVENCIÓN</b>					<b>1,673,162</b>

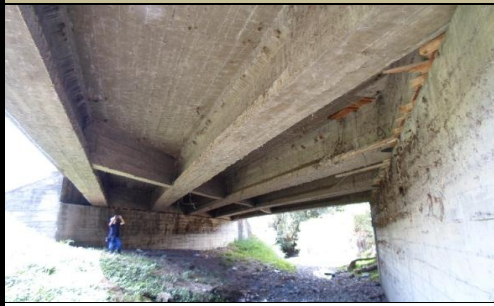
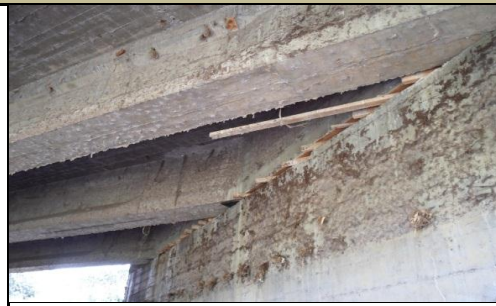
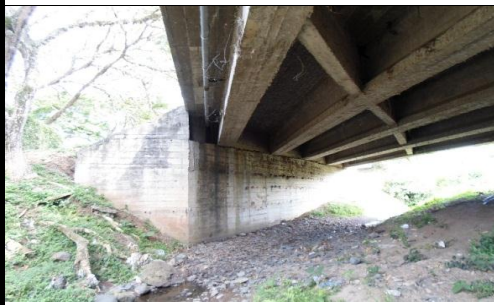
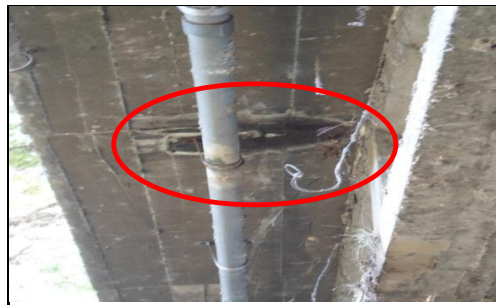
La losa es en concreto, esta soportada sobre vigas longitudinales. Presentando humedades en los sitios donde se encuentran ubicados los drenes. Se recomienda realizar actividades de reparación como la prolongación los drenes para evitar mayores afectaciones en los demás elementos de la sub estructura.

3 DAÑO SIGNIFICATIVO, REPARACIÓN NECESARIA MUY PRONTO

TIPO	DESCRIPCIÓN	UNIDAD	CANTIDAD	VALOR UNITARIO	VALOR PARCIAL
E	REPARACION DE DRENES	UND	6	74,147	444,882
<b>TOTAL INTERVENCIÓN</b>					<b>444,882</b>

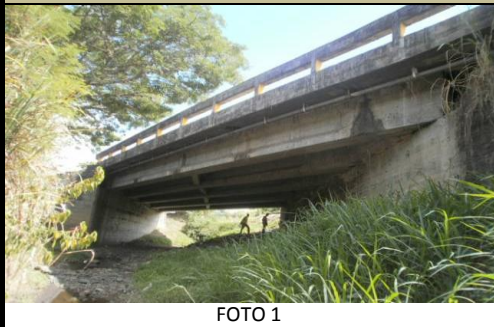
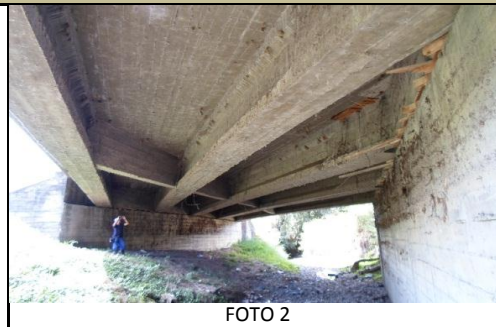
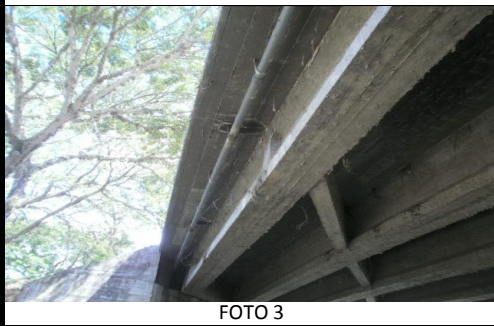
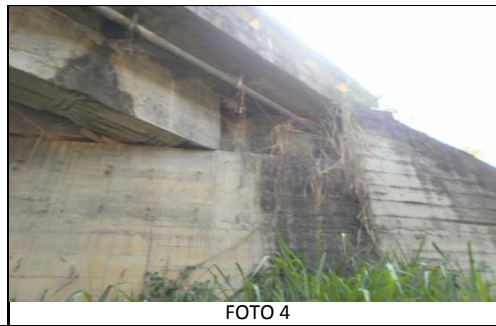
el puente presenta vigas longitudinales en concreto presforzado, estas presentan pequeñas humedades, originado por los drenes, situación que será tratado en el respectivo elemento. Respecto al resto del elemento este se encuentra en buen estado.

TIPO	DESCRIPCIÓN	UNIDAD	CANTIDAD	VALOR UNITARIO	VALOR PARCIAL
10	LIMPIEZA	ML	16	21,604	345,664
<b>TOTAL INTERVENCIÓN</b>					<b>345,664</b>

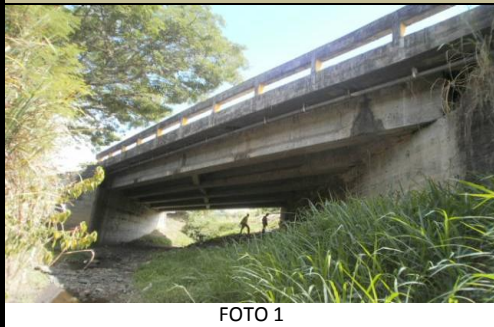
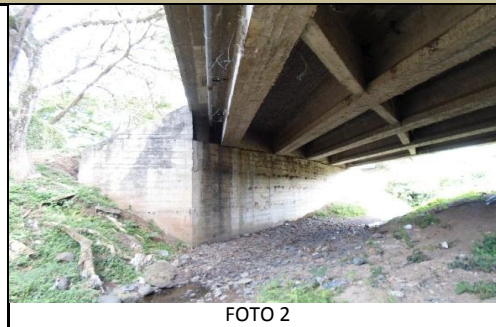
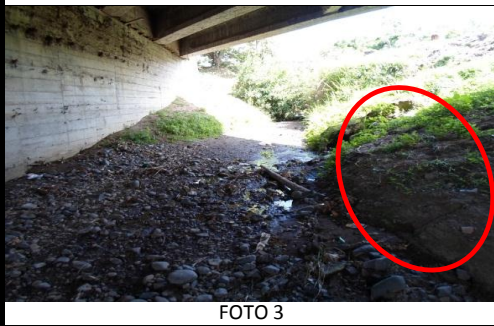
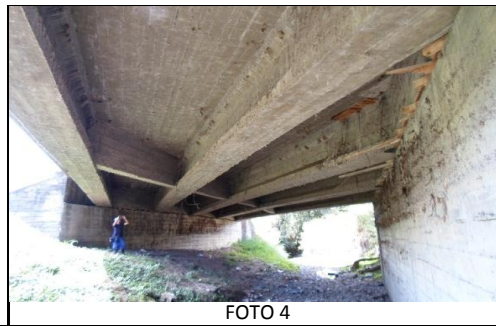
El Puente salva la Quebrada San Luis, al momento de la inspección se puede observar que la velocidad del flujo es baja, con un ancho de sección hidráulica promedio de 1.00 m y una altura de sección promedio de 15 cm. se evidencia rastros de material pétreo de tamaño pequeño, además la pendiente promedio del cauce es baja. Al momento de la inspección no se aprecia deficiencia hidráulica en la sección del puente, por tanto no es necesario ningún tipo de intervención. se debe realizar una limpieza de material acumulado en uno de sus estribos.

1	DAÑO PEQUEÑO PERO REPARACIÓN NO ES NECESARIA (EXCEPTO MANTENIMIENTO MENOR)
---	----------------------------------------------------------------------------

TIPO	DESCRIPCIÓN	UNIDAD	CANTIDAD	VALOR UNITARIO	VALOR PARCIAL
50	REMOCION DE OBSTACULOS	M3	16	13,424	214,784
<b>TOTAL INTERVENCIÓN</b>					<b>214,784</b>

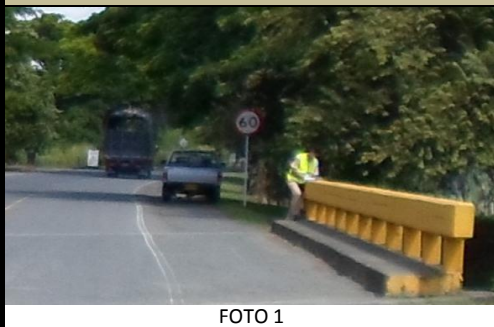
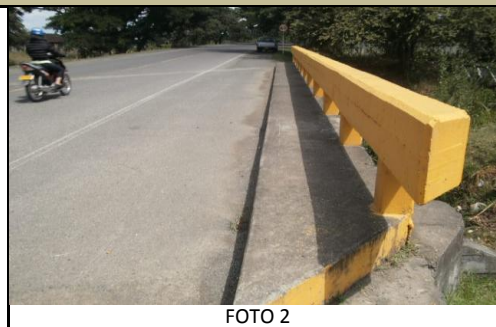
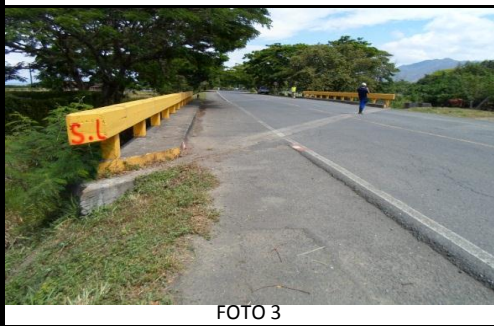
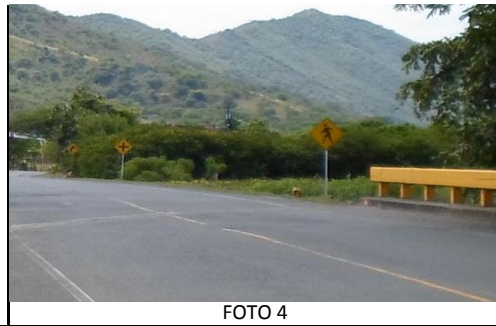
Se aprecian señales verticales pero no de referencia al puente. Se observa señales reglamentarias de limite de velocidad de 60 km/h, estas se encuentran en buen estado. No existe ninguna tipo de señal vertical preventiva ni informativa, se recomienda la instalación de señales verticales preventiva de aproximación a "Puente Angosto" y de "Peso Máximo Total Permitido". Al igual que una señal informativa con el nombre del puente o cauce que salva, dichas señales deberán ser instaladas en ambos sentidos de la vía.

1	DAÑO PEQUEÑO PERO REPARACIÓN NO ES NECESARIA (EXCEPTO MANTENIMIENTO MENOR)
---	----------------------------------------------------------------------------

TIPO	DESCRIPCIÓN	UNIDAD	CANTIDAD	VALOR UNITARIO	VALOR PARCIAL
92	COLOCACION SEÑAL	UND	6	158,691	952,146
<b>TOTAL INTERVENCIÓN</b>					<b>952,146</b>
