**ESTUDIOS DE INSPECCION E INVENTARIO DE PUENTES  
DE LA RED NACIONAL DE CARRETERAS  
ZONA OCCIDENTE**

**INFORME PUENTE TORO 25-2302-016.00  
PR 98+0548  
RUTA 2302 MEDIACANOA - LA UNION - LA VIRGINIA  
DEPARTAMENTO VALLE**

**CONSORCIO INGENIERIA VIAL 2011**

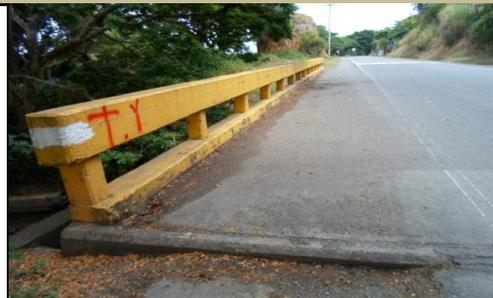
NO EXISTE PLACA DE IDENTIFICACIÓN

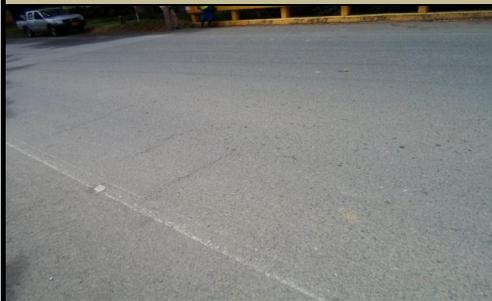
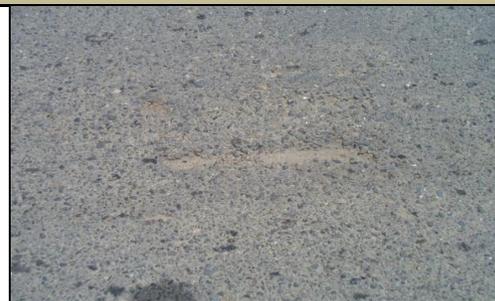
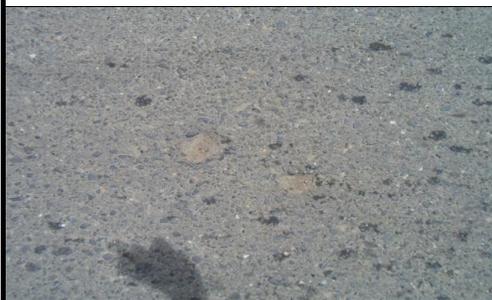
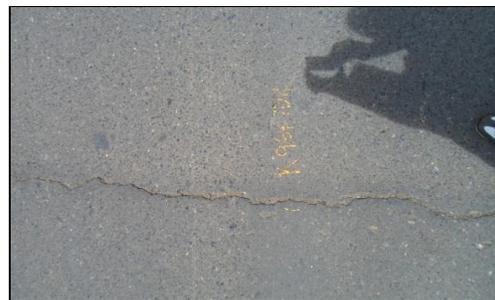
La superficie del puente presenta una carpeta asfáltica, con desgaste y fisuras transversales en algunos sitios. Se sugiere realizar la respectiva actividad de mantenimiento, para evitar el avance de los daños. Los pequeños daños no perjudican el nivel de servicio de la vía. No se aprecian daños en la zona de losas de aproximación, por tanto su funcionamiento es correcto. Y los drenes se encuentran en buen estado. Se observa deficiencia en la demarcación, se deben mejorar las condiciones de señalización horizontal.

2 ALGÚN DAÑO, REPARACIÓN NECESARIA CUANDO SE PRESENTE LA OCASIÓN. EL COMPONENTE FUNCIONA COMO SE DISEÑÓ

TIPO	DESCRIPCIÓN	UNIDAD	CANTIDAD	VALOR UNITARIO	VALOR PARCIAL
21	TRATAMIENTO SUPERFICIAL ASFALTICO	M2	80	3,703	296,240
27	REPARACION DE DEMARCACION	ML	148	20,716	3,065,968
<b>TOTAL INTERVENCIÓN</b>					<b>3,362,208</b>

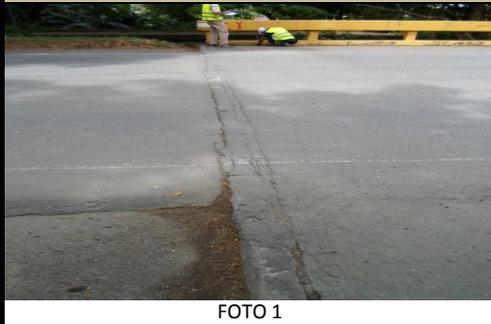
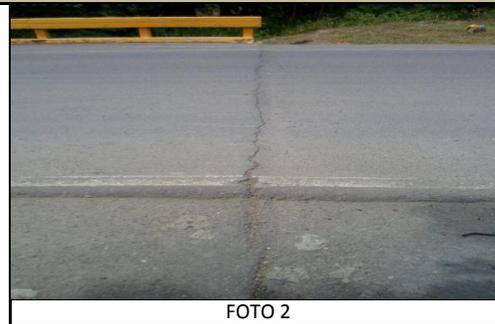
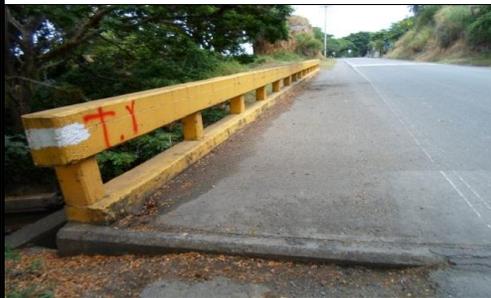
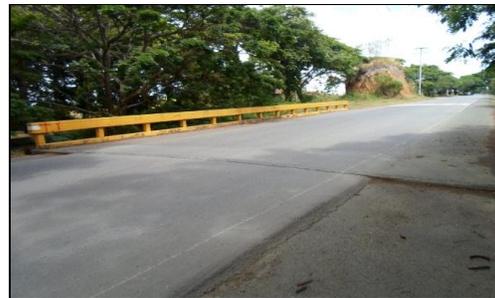
No se observa dispositivo de junta de expansión, si esta existe se encuentra debajo de la carpeta asfáltica. Sin embargo se evidencian filtraciones de agua a través de estas juntas a los estribos lo que permite intuir que el material que se encuentra debajo de la carpeta asfáltica no está funcionando adecuadamente. Se observa en la superficie del puente, grietas pronunciadas en toda la longitud del ancho del mismo en el respectivo lugar de las juntas, con desintegración del asfalto en dichas zonas. Además se evidencia la erosión de las bases de los estribos por la filtración de aguas superficiales. Por lo tanto, se recomienda el cambio de junta a una de goma asfáltica.

3 DAÑO SIGNIFICATIVO, REPARACIÓN NECESARIA MUY PRONTO

TIPO	DESCRIPCIÓN	UNIDAD	CANTIDAD	VALOR UNITARIO	VALOR PARCIAL
C	CAMBIO A JUNTA DE GOMA ASFÁLTICA	ML	22	712,894	15,683,668
<b>TOTAL INTERVENCIÓN</b>					<b>15,683,668</b>

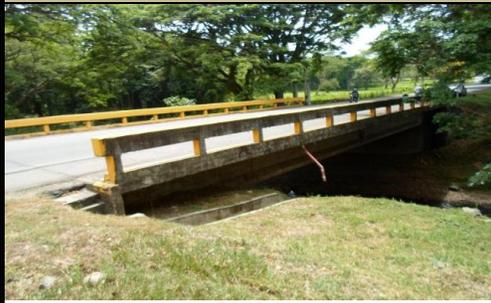
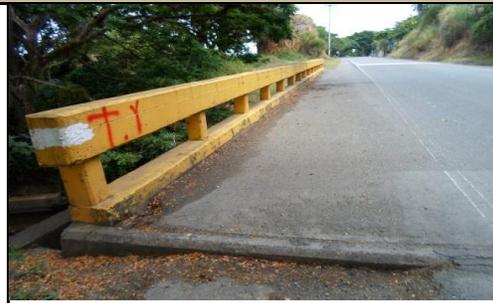
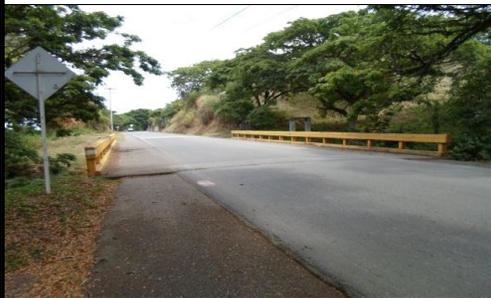
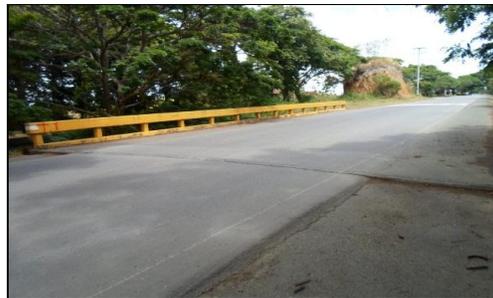
El puente no cuenta con andenes peatonales, pero presenta bordillos rectangulares en concreto a ambos lados de la calzada. El estado general de este componente es bueno, solo se recomienda limpieza como parte de mantenimiento para evitar deterioro progresivo de dicho componente.

0 SIN DAÑO O DAÑO INSIGNIFICANTE

TIPO	DESCRIPCIÓN	UNIDAD	CANTIDAD	VALOR UNITARIO	VALOR PARCIAL
10	LIMPIEZA	ML	55	2,294	126,170
<b>TOTAL INTERVENCIÓN</b>					<b>126,170</b>

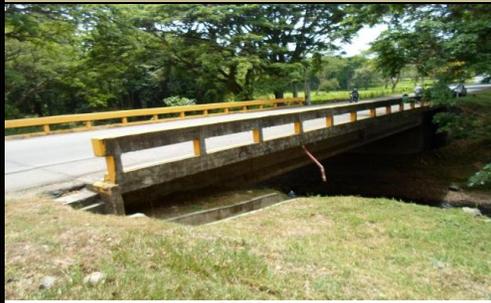
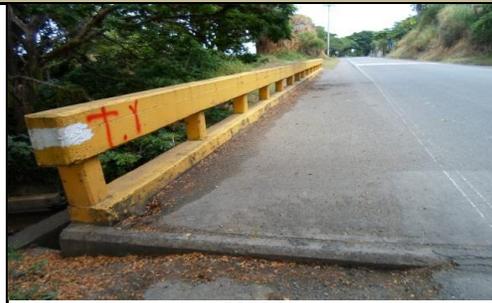
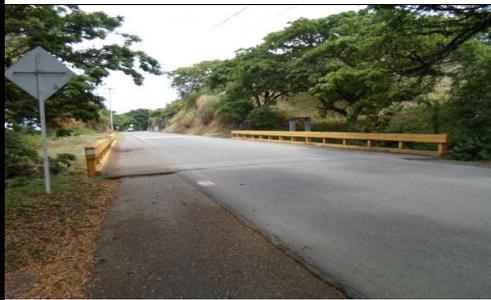
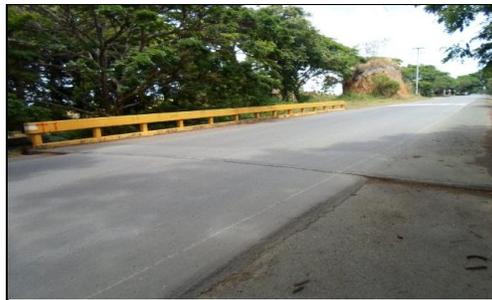
En el puente se observan barandas de concreto, en ambos costados de la superestructura. Las cuales se encuentran en buen estado.

0 SIN DAÑO O DAÑO INSIGNIFICANTE

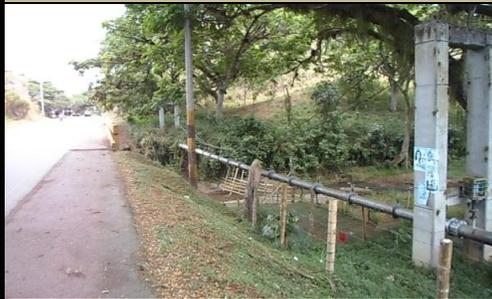
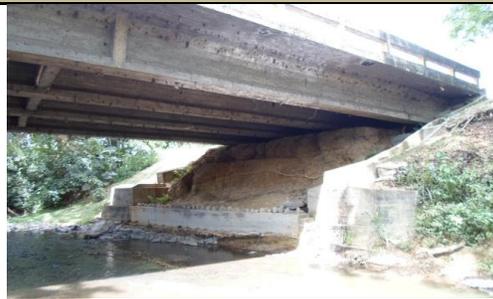
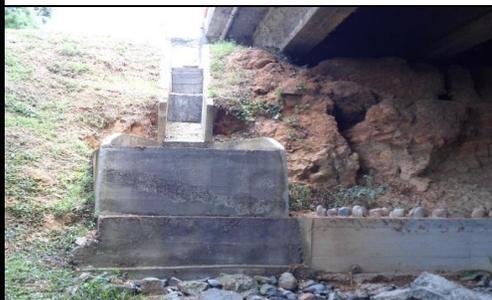
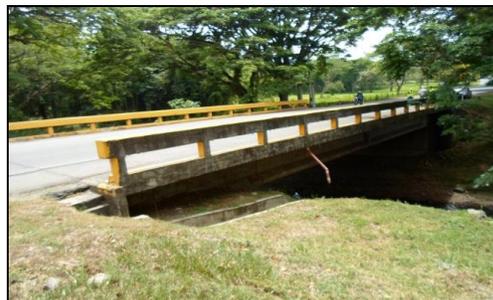
El puente presenta conos de derrame en suelo natural, con pendiente bien definida y cunetas para el tratamiento de aguas superficiales, no representa problemas de inestabilidad para la vía y la subestructura. Por tanto no es necesario ningún tipo de intervención.

0 SIN DAÑO O DAÑO INSIGNIFICANTE

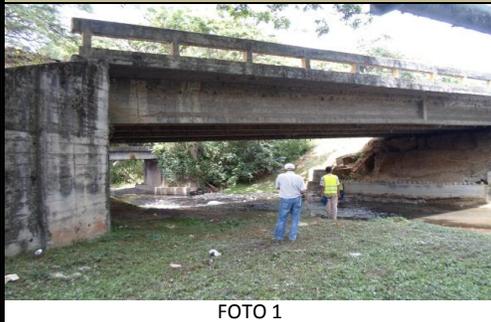
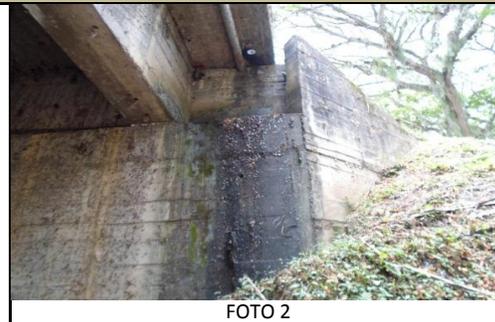
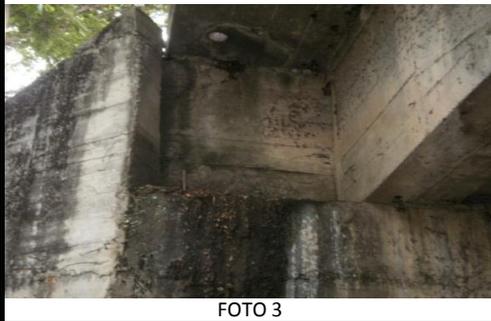
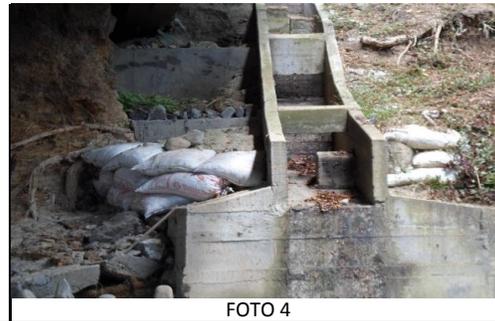
El puente cuenta con cuatro aletas en concreto integradas a los estribos que protegen la estructura y dan estabilidad a cada uno de los taludes, no se evidencia ningún tipo de lesión sobre el concreto, se hace necesario labores de limpieza como parte de mantenimiento rutinario.

0 SIN DAÑO O DAÑO INSIGNIFICANTE

TIPO	DESCRIPCIÓN	UNIDAD	CANTIDAD	VALOR UNITARIO	VALOR PARCIAL
10	LIMPIEZA	M2	38	10,755	408,690
<b>TOTAL INTERVENCIÓN</b>					<b>408,690</b>

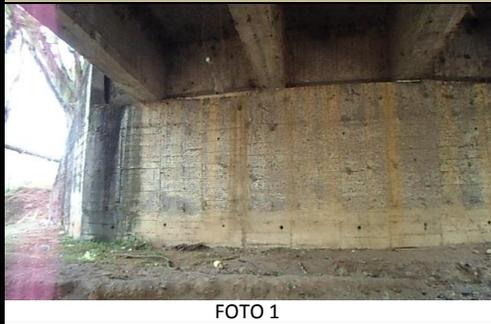
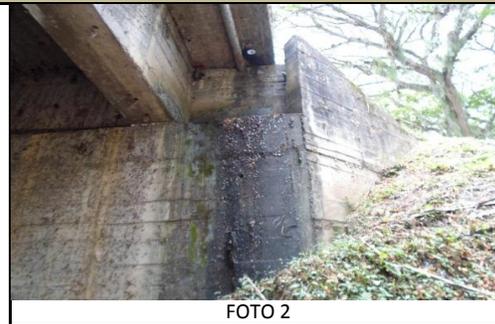
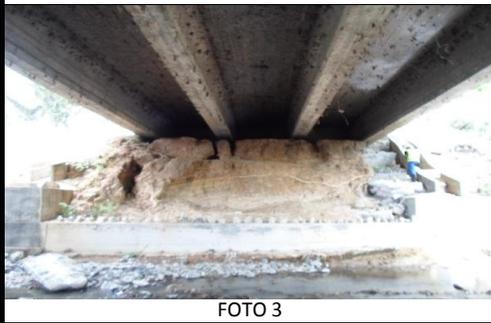
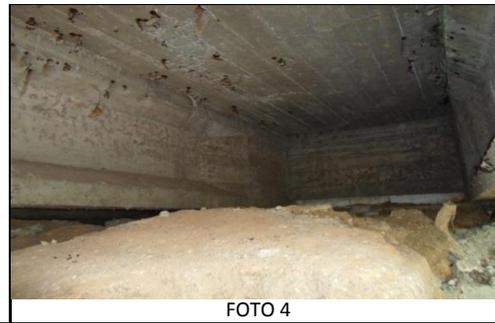
Los estribos están contruidos en concreto , presentando humedad en algunos sitios, pero no es relevante para el elemento. Sin embargo se sugiere realizar la respectiva actividad de mantenimiento, para evitar daños a futuro

0 SIN DAÑO O DAÑO INSIGNIFICANTE

TIPO	DESCRIPCIÓN	UNIDAD	CANTIDAD	VALOR UNITARIO	VALOR PARCIAL
10	LIMPIEZA	M2	55	11,699	643,445
<b>TOTAL INTERVENCIÓN</b>					<b>643,445</b>

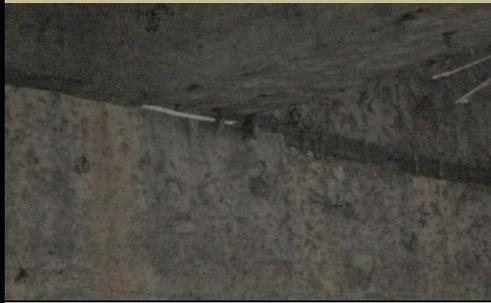
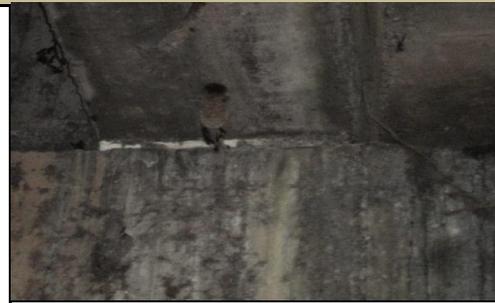
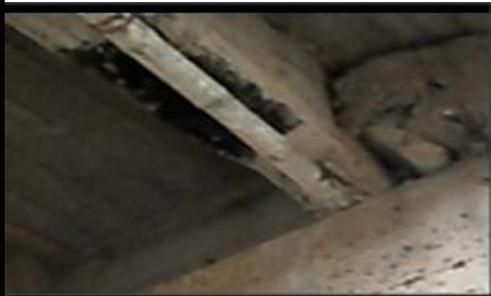
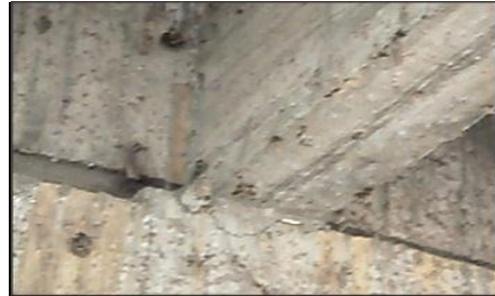
Vigas simplemente apoyadas en ambos extremos sobre placas de neopreno, en general se observan en buen estado, se hace necesario labores de limpieza y evitar las filtraciones de agua por las juntas de expansión.

0 SIN DAÑO O DAÑO INSIGNIFICANTE

TIPO	DESCRIPCIÓN	UNIDAD	CANTIDAD	VALOR UNITARIO	VALOR PARCIAL
10	LIMPIEZA	UND	8	31,191	249,528
<b>TOTAL INTERVENCIÓN</b>					<b>249,528</b>

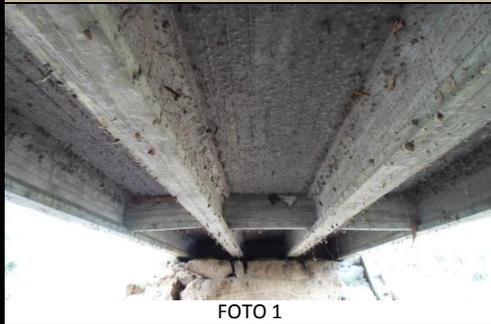
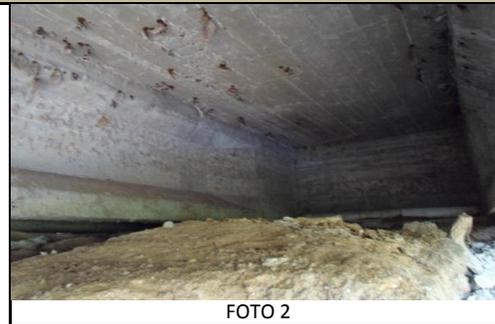
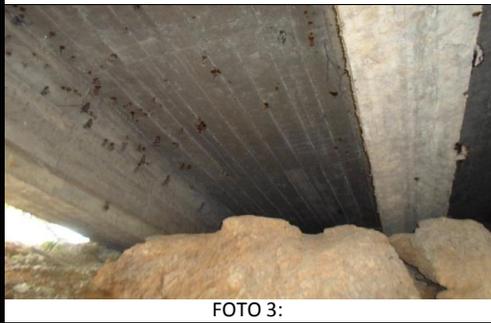
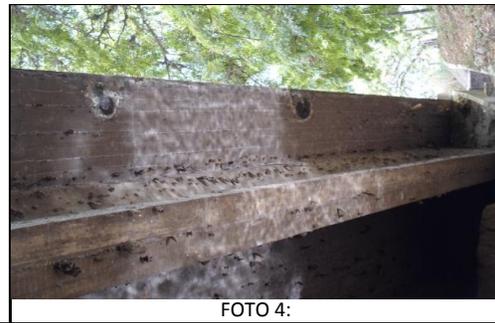
La losa es en concreto, esta soportada sobre vigas longitudinales presforzadas. Presentando humedades en los sitios donde se encuentran ubicados los drenes. Se recomienda realizar actividades de reparación como la prolongación los drenes para evitar mayores afectaciones en los demás elementos de la sub estructura.

3 DAÑO SIGNIFICATIVO, REPARACIÓN NECESARIA MUY PRONTO

TIPO	DESCRIPCIÓN	UNIDAD	CANTIDAD	VALOR UNITARIO	VALOR PARCIAL
E	REPARACION DE DRENES	UND	8	74,147	593,176
10	LIMPIEZA	M2	8	32,198	257,584
<b>TOTAL INTERVENCIÓN</b>					<b>850,760</b>

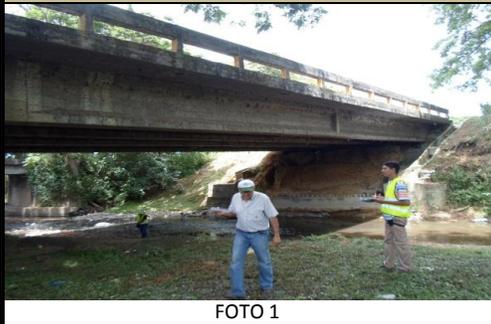
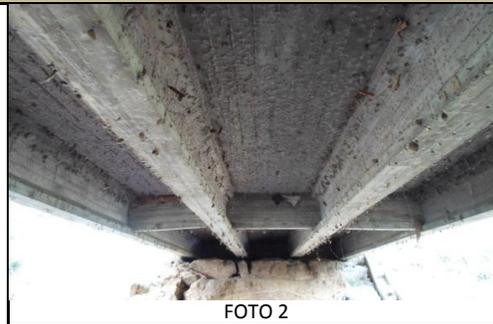
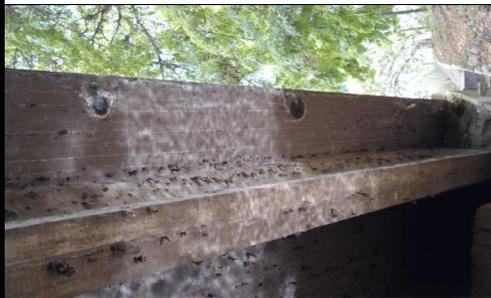
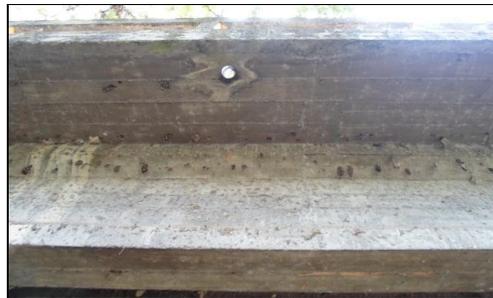
El puente presenta un sistema de 4 vigas longitudinales en concreto presforzado y vigas-riostras en concreto reforzado, estas se encuentran simplemente apoyadas en placa de neopreno sobre los estribos. Las vigas se encuentran en buen estado, no presenta daños que comprometan la estabilidad o vida útil del elemento estructural, por tanto no requieren de ningún tipo de intervención.

0 SIN DAÑO O DAÑO INSIGNIFICANTE

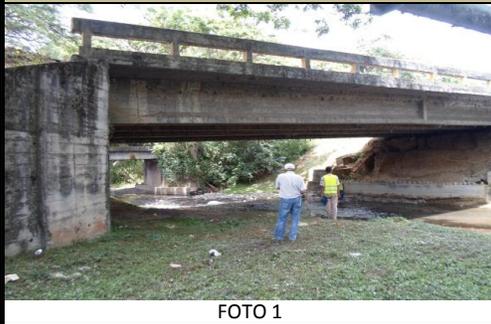
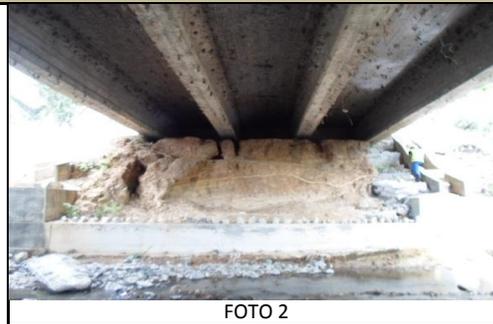
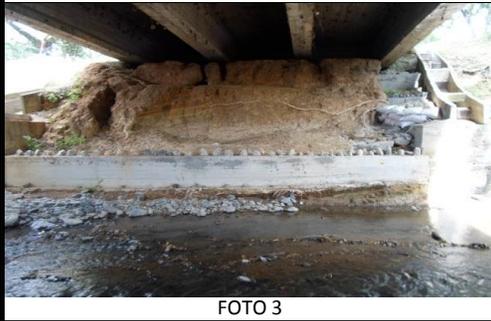
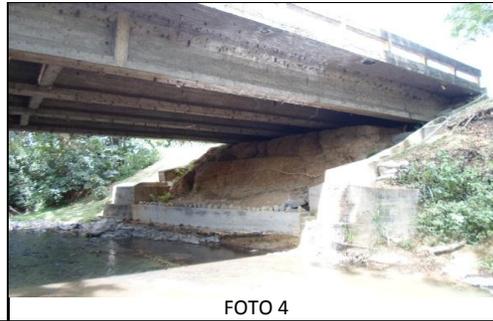
El Puente salva La Quebrada Toro, al momento de la inspección se puede observar que la velocidad del flujo es baja, con un ancho de sección hidráulica promedio de 2.90 m y una altura de sección promedio de 32 cm. se evidencia rastros de material pétreo de tamaño pequeño, además la pendiente promedio del cauce es baja. Al momento de la inspección no se aprecia deficiencia hidráulica en la sección del puente, por tanto no es necesario ningún tipo de intervención.

0 SIN DAÑO O DAÑO INSIGNIFICANTE

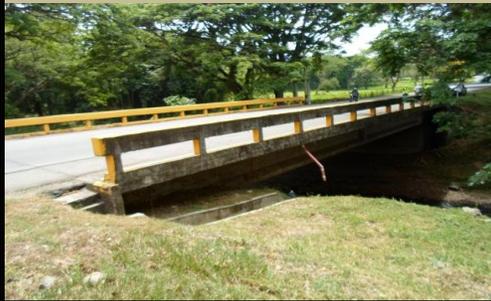
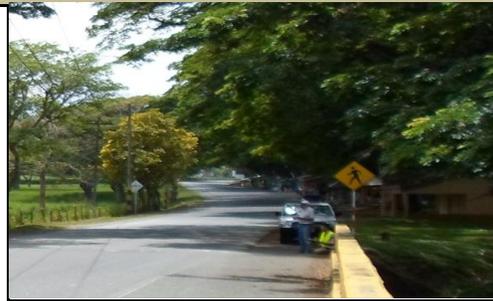
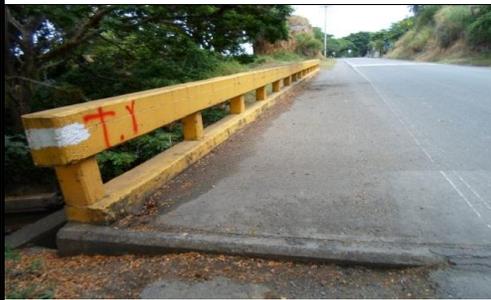
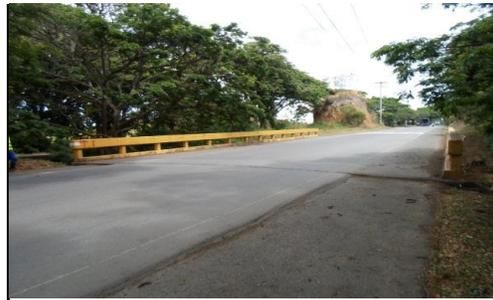
No existe ninguna tipo de señal vertical preventiva, reglamentaria ni informativa relacionadas con el puente, se evidencia una preventiva de peatones en la vía, se recomienda la instalación de señales verticales preventiva de aproximación a "Puente Angosto" y de "Peso Máximo Total Permitido". Al igual que una señal reglamentaria de velocidad máxima en la vía, y otra informativa con el nombre del puente o cauce que salva, dichas señales deberán ser instaladas en ambos sentidos de la vía.

1	DAÑO PEQUEÑO PERO REPARACIÓN NO ES NECESARIA (EXCEPTO MANTENIMIENTO MENOR)
---	--

TIPO	DESCRIPCIÓN	UNIDAD	CANTIDAD	VALOR UNITARIO	VALOR PARCIAL
92	COLOCACION SEÑAL	UND	8	158,691	1,269,528
<b>TOTAL INTERVENCIÓN</b>					<b>1,269,528</b>

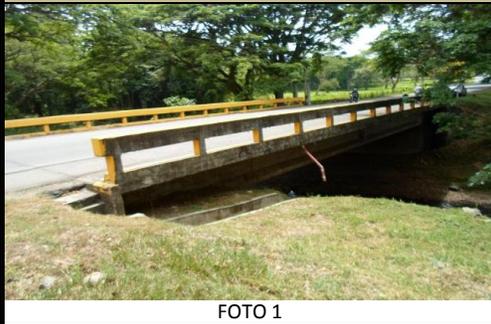
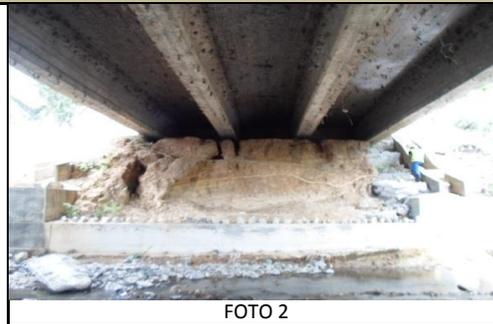
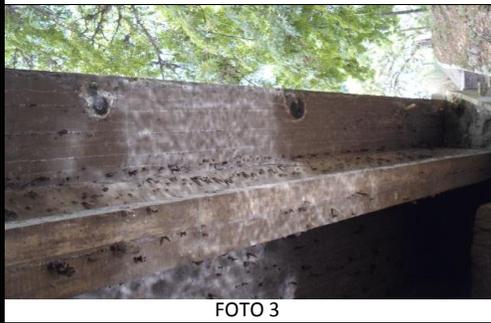
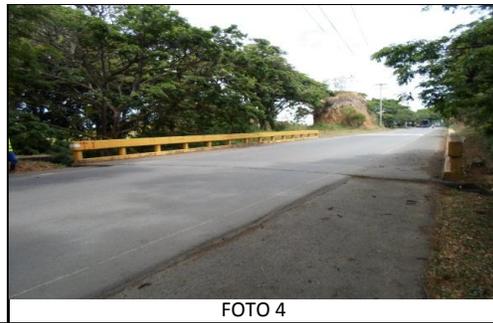
El puente en su componente general se ha calificado como 2 algún daño, reparación necesaria cuando se presente la ocasión. El componente funciona como se diseño. dado que todos los componentes del puente se encuentra en buenas condiciones solo se hace necesario labores de mantenimiento rutinario y reparaciones menores a las juntas y la losa. Además los componentes del puente como son las vigas, los estribos y aletas, son componentes de gran importancia para la estabilidad del puente se encuentran en perfecto estado de funcionalidad.

2	ALGÚN DAÑO, REPARACIÓN NECESARIA CUANDO SE PRESENTE LA OCASIÓN. EL COMPONENTE FUNCIONA COMO SE DISEÑÓ
---	---
