**MINISTERIO DE TRANSPORTE  
INSTITUTO NACIONAL DE VIAS  
SUBDIRECCION DE APOYO TECNICO**

**ESTUDIOS DE INSPECCION E INVENTARIO DE PUENTES  
DE LA RED NACIONAL DE CARRETERAS  
ZONA OCCIDENTE**

**INFORME PUENTE RIO JAMUNDI 25-2504-005.00  
PR 108 + 110  
RUTA 2504 POPAYAN-CALI  
DEPARTAMENTO VALLE**

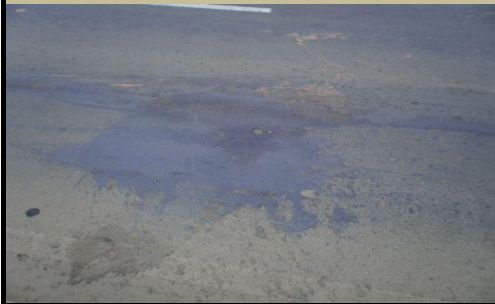
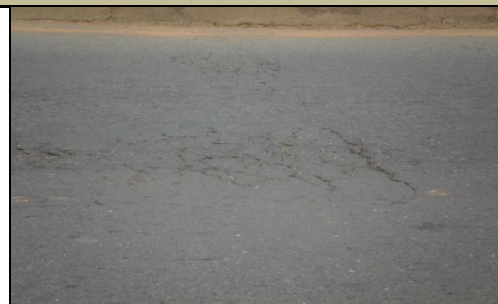
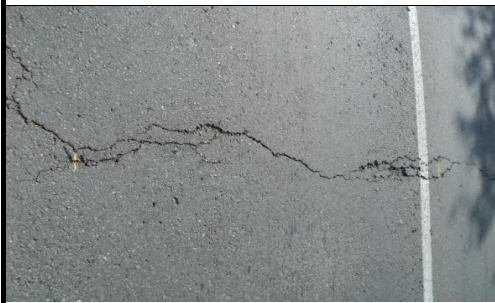
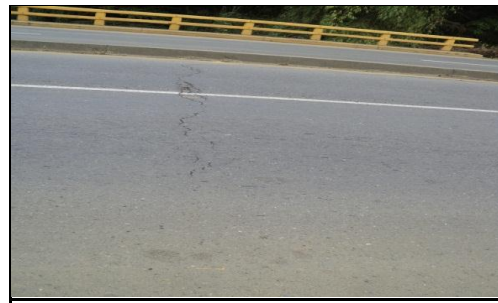
La superficie del puente presenta una carpeta asfáltica con daños significativos como desgaste, grietas y piel de cocodrilo, se recomienda realizar la reparación de la carpeta asfáltica, para evitar que el daño se propague. No se aprecian daños en la zona de losas de aproximación, por tanto su funcionamiento es correcto. Se cuenta con buena señalización horizontal o demarcación en la vía.

3 DAÑO SIGNIFICATIVO, REPARACIÓN NECESARIA MUY PRONTO

TIPO	DESCRIPCIÓN	UNIDAD	CANTIDAD	VALOR UNITARIO	VALOR PARCIAL
D	REPARACIÓN DE PAVIMENTO DE ASFALTO	M2	100	66.450	6.645.000
<b>TOTAL INTERVENCIÓN</b>					<b>6.645.000</b>

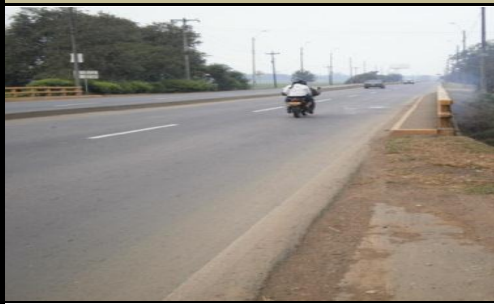
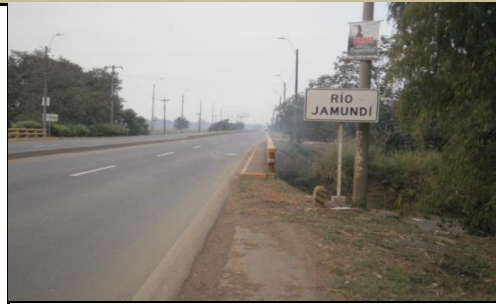
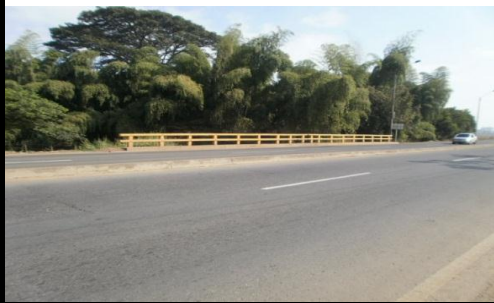
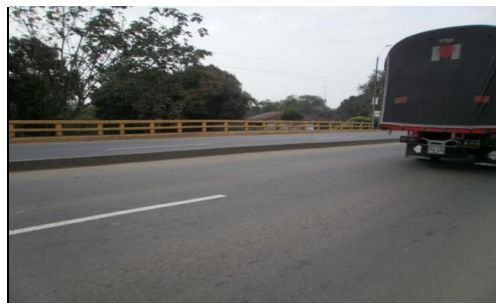
Durante la inspección no fue posible observar el dispositivo de junta, ya que posiblemente se encuentra cubierto por las capas de asfalto sobrepuestas en el tablero, como parte de mejoramientos pasados a la capa de rodadura. Tampoco se aprecia reflexión de las juntas sobre el asfalto, esto nos puede indicar que las el posicionamiento los elementos estructurales se encuentran normalizados y no transmiten desplazamientos. No se notan filtraciones de agua escorrentía a la subestructura. Por tanto este componente no requiere de intervención ni mantenimiento alguno.

0 SIN DAÑO O DAÑO INSIGNIFICANTE

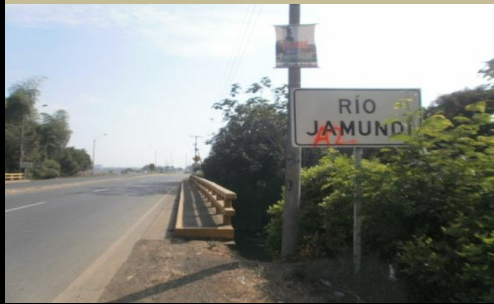
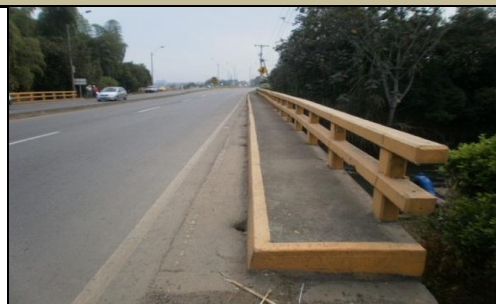
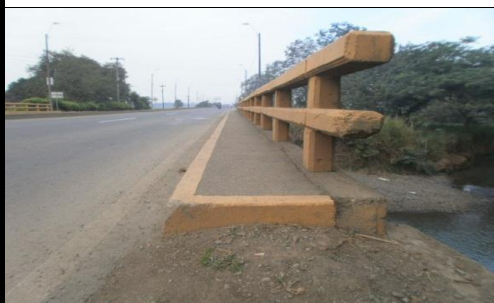
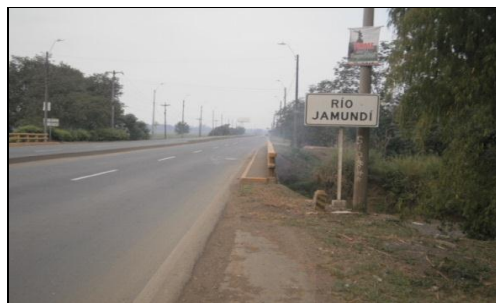
El puente presenta un andén de un 0.90 m de ancho sobre la margen izquierda y sobre la margen derecha se observa un andén con un ancho de 0.67 m según el abcisado. Los cuales se encuentran en buen estado.

0 SIN DAÑO O DAÑO INSIGNIFICANTE

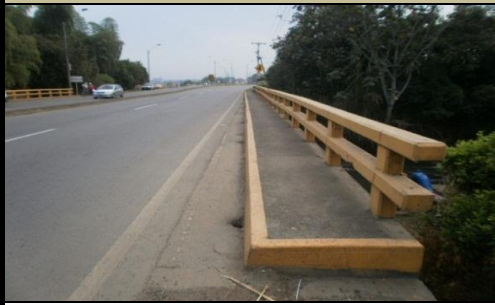
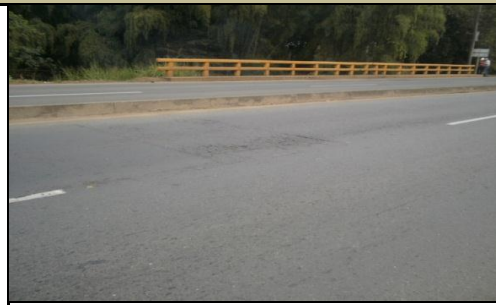
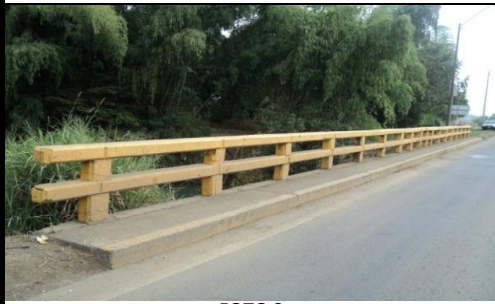
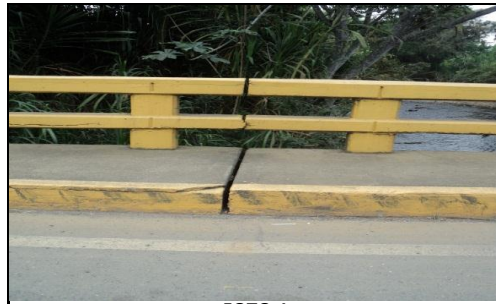
Las barandas están construidas en concreto y se encuentran en buen estado.

0 SIN DAÑO O DAÑO INSIGNIFICANTE

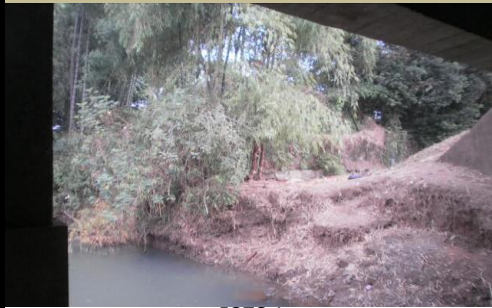
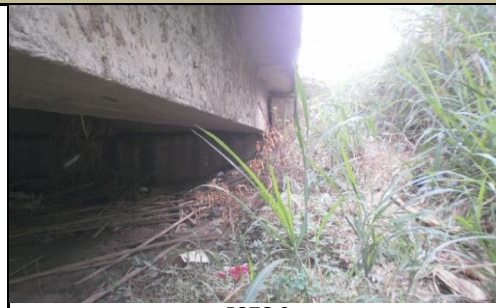
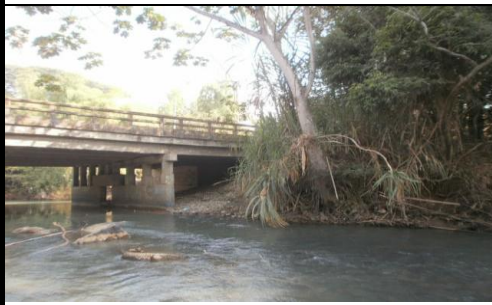
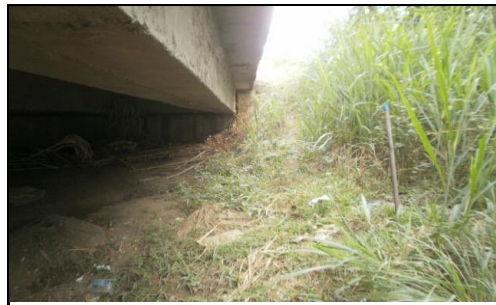
El puente presenta conos de derrame en suelo natural, con pendiente bien definida, espesa vegetación, no representa problemas de inestabilidad para la vía y la subestructura. Por tanto solo se debe realizar labores de limpieza como parte de mantenimiento rutinario.

0 SIN DAÑO O DAÑO INSIGNIFICANTE

TIPO	DESCRIPCIÓN	UNIDAD	CANTIDAD	VALOR UNITARIO	VALOR PARCIAL
10	LIMPIEZA	M2	60	2.686	161.160
<b>TOTAL INTERVENCIÓN</b>					<b>161.160</b>

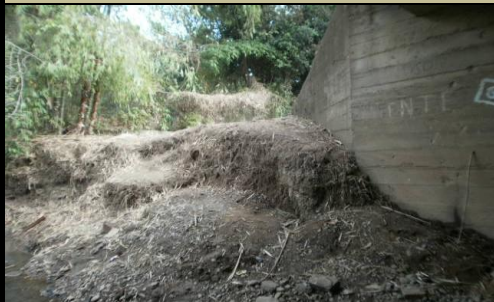
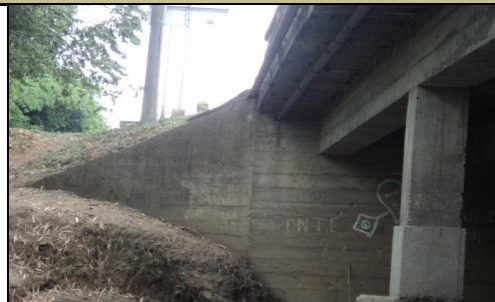
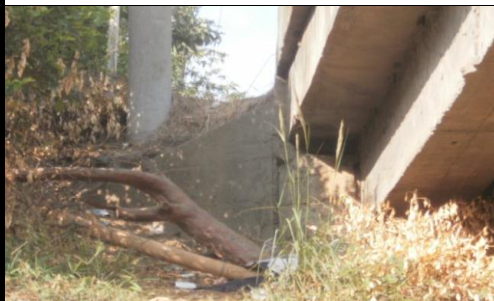
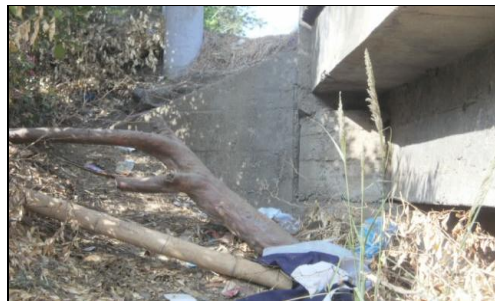
El puente cuenta con cuatro aletas en concreto integradas a los estribos que protegen la estructura y dan estabilidad a cada uno de los taludes, no se evidencia ningún tipo de lesión sobre el concreto, se hace necesario labores de limpieza como parte de mantenimiento rutinario.

0 SIN DAÑO O DAÑO INSIGNIFICANTE

TIPO	DESCRIPCIÓN	UNIDAD	CANTIDAD	VALOR UNITARIO	VALOR PARCIAL
10	LIMPIEZA	M2	20	10.755	215.100
<b>TOTAL INTERVENCIÓN</b>					<b>215.100</b>

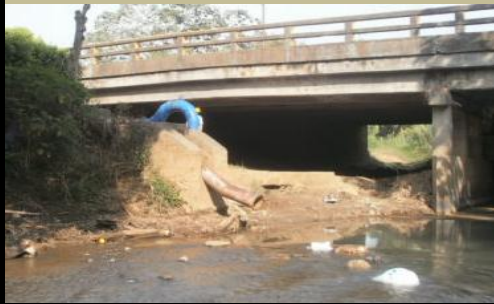
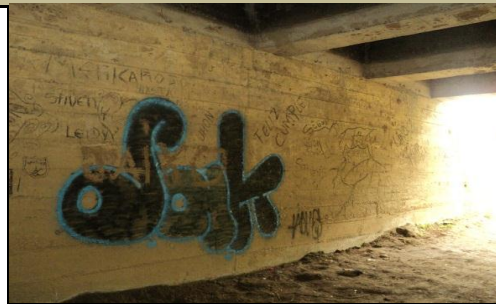
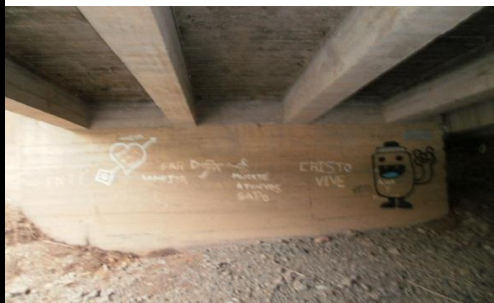
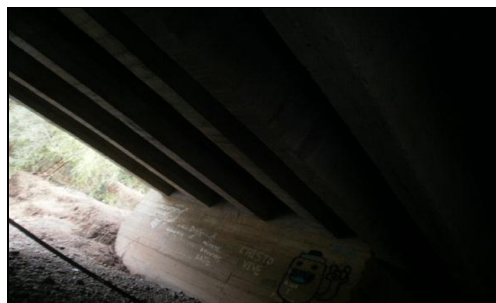
El puente presenta estribos en concreto estribos con aletas integradas tipo 10. Se observa el concreto en buenas condiciones general, presentan descostramientos leves en algunas zonas, posiblemente originado en la etapa de construcción. no se aprecian suciedades por ingreso de agua por las junta, esto nos indica que las juntas se encuentran selladas.

0 SIN DAÑO O DAÑO INSIGNIFICANTE

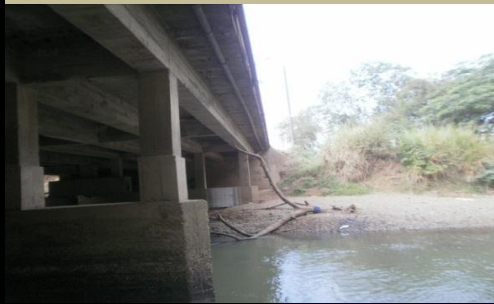
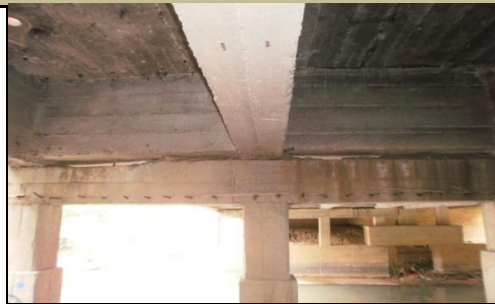
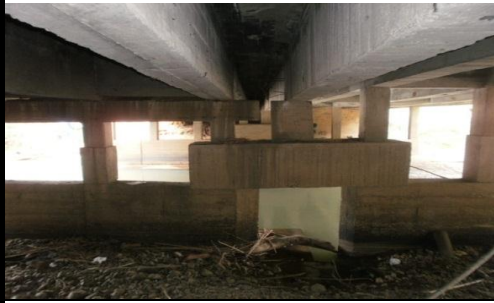
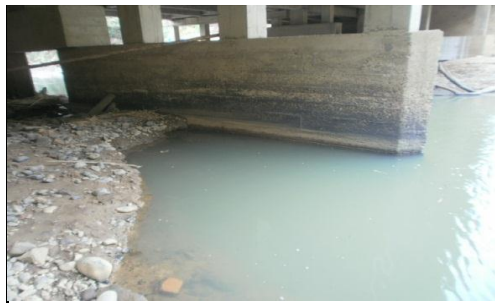
En puente cuenta con pilas en concreto solido a media altura, después se sobreponen pilas rectangulares en concreto reforzado. En la luz número 2 se observan pilas de concreto con descascaramientos en la parte inferior de las mismas, . Se sugiere realizar actividades de mantenimiento como el tratamiento superficial de concreto, con el fin de proteger el elemento de la erosión del cauce.

2 ALGÚN DAÑO, REPARACIÓN NECESARIA CUANDO SE PRESENTE LA OCASIÓN. EL COMPONENTE FUNCIONA COMO SE DISEÑÓ

TIPO	DESCRIPCIÓN	UNIDAD	CANTIDAD	VALOR UNITARIO	VALOR PARCIAL
31	TRATAMIENTO SUPERFICIAL DE CONCRETO	M2	20	167.679	3.353.580
<b>TOTAL INTERVENCIÓN</b>					<b>3.353.580</b>

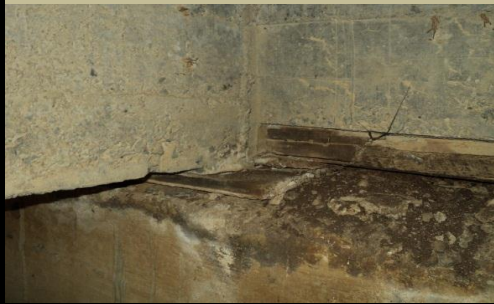
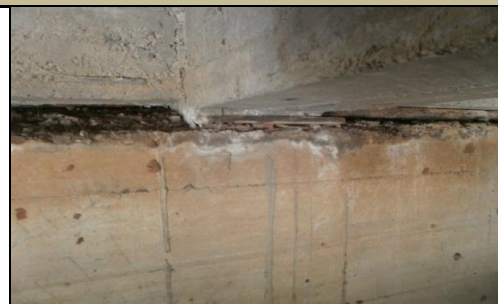
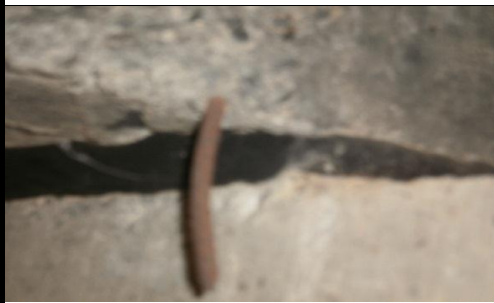
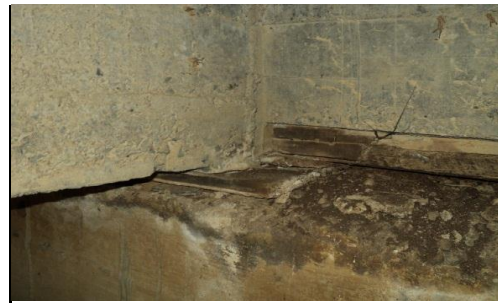
Los apoyos fijos en ambos estribos y pilas, están compuestos por placas de neopreno de 0.50x0.50 cm en las cuales no se observan daño de consideración, por lo tanto no se requiere de ningún tipo de intervención en esta componente.

0 SIN DAÑO O DAÑO INSIGNIFICANTE

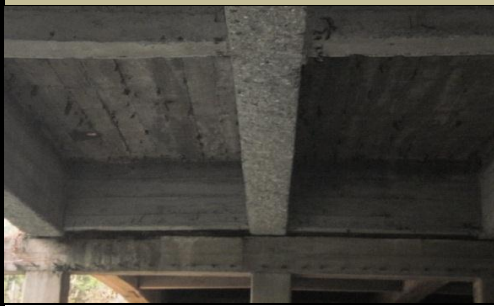
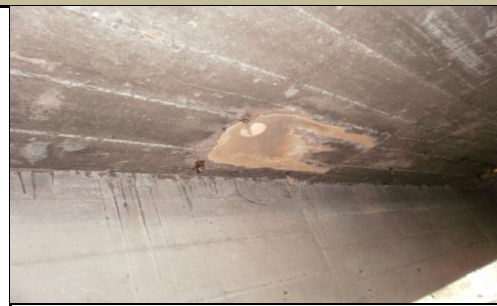
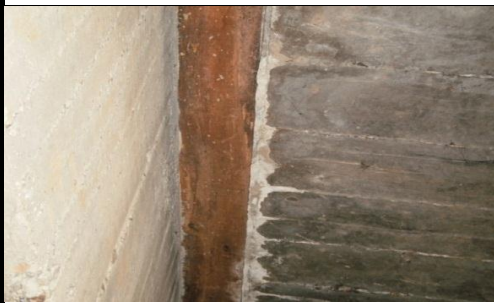
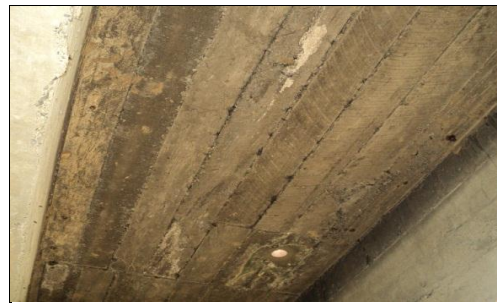
El puente presenta una losa en concreto soportada con vigas de concreto, en el área donde están ubicados los drenes se observan infiltraciones, ya que el agua que se vierte por estos elementos está afectando la losa y puede afectar otros componentes de la subestructura. Se recomienda la prolongación de los mismos, para evitar el progreso de dichas afectaciones.

3 DAÑO SIGNIFICATIVO, REPARACIÓN NECESARIA MUY PRONTO

- Las filtraciones observadas en la losa, son generados por los drenes de la misma. Lo cual puede afectar otros elementos de la subestructura. Razón por la que se recomienda la prolongación de los mismos.

TIPO	DESCRIPCIÓN	UNIDAD	CANTIDAD	VALOR UNITARIO	VALOR PARCIAL
E	REPARACION DE DRENES	UND	16	74.147	1.186.352
10	LIMPIEZA	M2	10	32.198	321.980
<b>TOTAL INTERVENCIÓN</b>					<b>1.508.332</b>

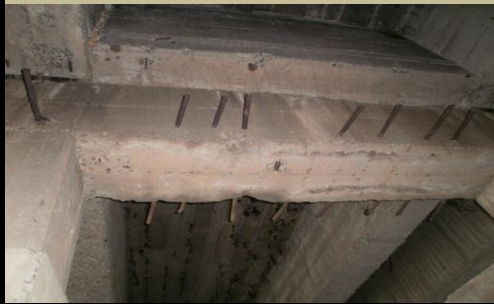
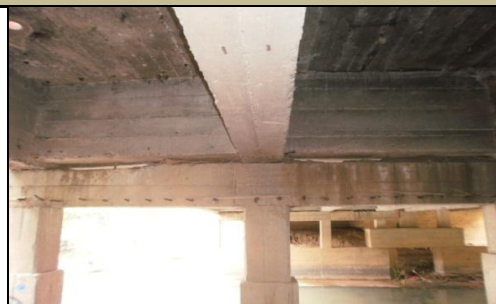
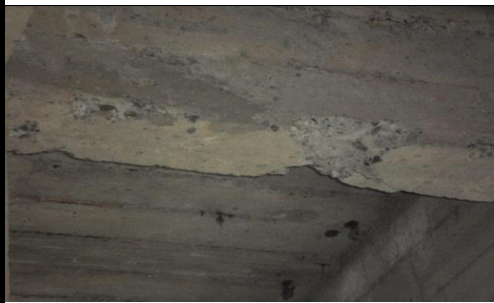
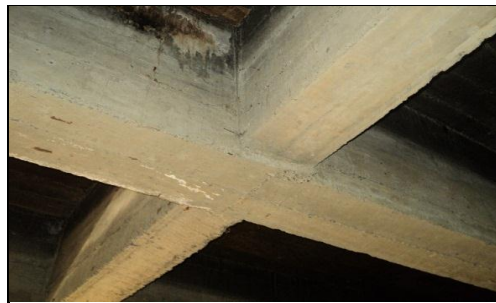
El puente presenta vigas de sección rectangular en concreto reforzado, presentando descascaramientos con acero de refuerzo expuesto. Se recomienda realizar las respectivas actividades de mantenimiento.

1	DAÑO PEQUEÑO PERO REPARACIÓN NO ES NECESARIA (EXCEPTO MANTENIMIENTO MENOR)
---	--

TIPO	DESCRIPCIÓN	UNIDAD	CANTIDAD	VALOR UNITARIO	VALOR PARCIAL
31	TRATAMIENTO SUPERFICIAL DE CONCRETO	ML	15	225.928	3.388.920
<b>TOTAL INTERVENCIÓN</b>					<b>3.388.920</b>

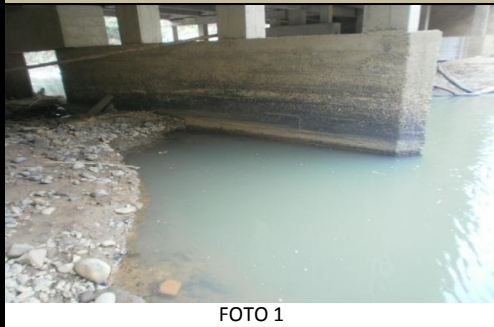
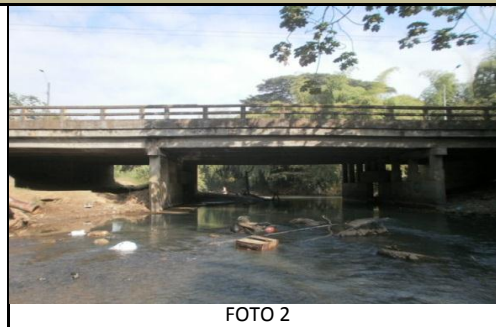
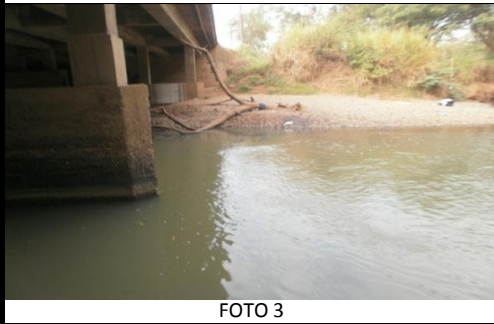
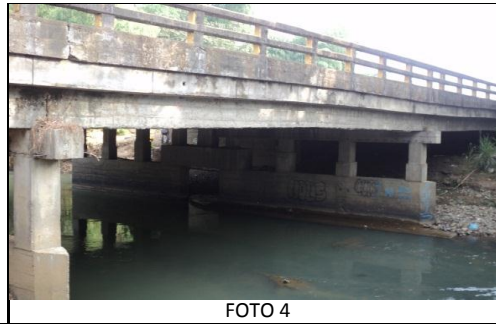
El Puente salva Río Jamundí, al momento de la inspección se puede observar que la velocidad del flujo es baja, con un ancho de sección hidráulica promedio de 14.00 m y una altura de sección promedio de 1.5 cm. Se evidencia rastros de material pétreo de tamaño pequeño, además la pendiente promedio del cauce es baja. El cauce atraviesa rosando las pilas centrales, en los otros lados cerca a los estribos encontramos gran acumulación de material pétreo, se debe realizar una limpieza del cauce para que todo tenga la misma profundidad hidráulica.

1 DAÑO PEQUEÑO PERO REPARACIÓN NO ES NECESARIA (EXCEPTO MANTENIMIENTO MENOR)

TIPO	DESCRIPCIÓN	UNIDAD	CANTIDAD	VALOR UNITARIO	VALOR PARCIAL
50	REMOCION DE OBSTACULOS	M3	50	13.424	671.200
<b>TOTAL INTERVENCIÓN</b>					<b>671.200</b>

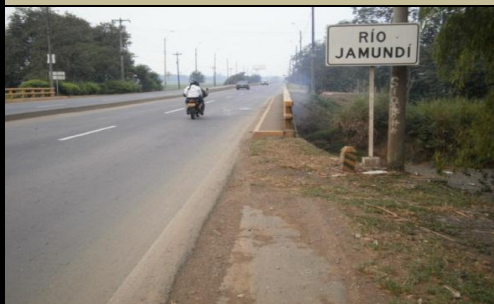
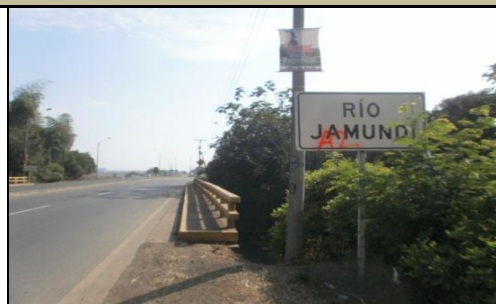
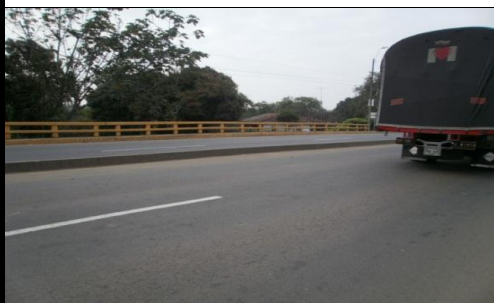
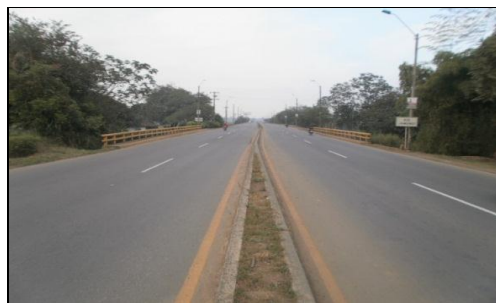
Se aprecia dos señal informativa con el nombre del rio, no existe ninguna tipo de señal vertical preventiva, reglamentaria ni informativa, se recomienda la instalación de señales verticales preventiva de aproximación a "Puente Angosto" y de "Peso Máximo Total Permitido". Al igual que una señal reglamentaria de velocidad máxima en la vía, dichas señales deberán ser instaladas en ambos sentidos de la vía.

1	DAÑO PEQUEÑO PERO REPARACIÓN NO ES NECESARIA (EXCEPTO MANTENIMIENTO MENOR)
---	--

TIPO	DESCRIPCIÓN	UNIDAD	CANTIDAD	VALOR UNITARIO	VALOR PARCIAL
92	COLOCACION SEÑAL	UND	6	158.691	952.146
<b>TOTAL INTERVENCIÓN</b>					<b>952.146</b>

- Se deben realizar la instalación de las señales de tránsito recomendadas, para mantener el buen nivel de servicio y seguridad de los operarios de la vía.

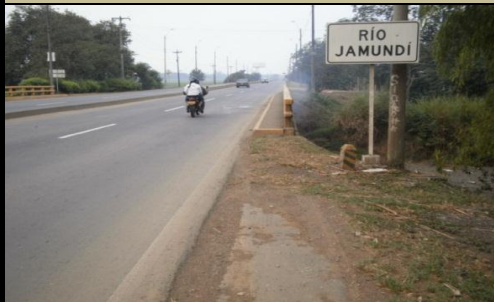
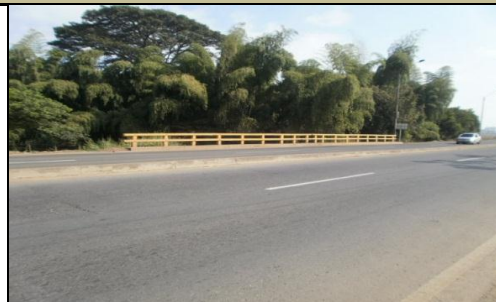
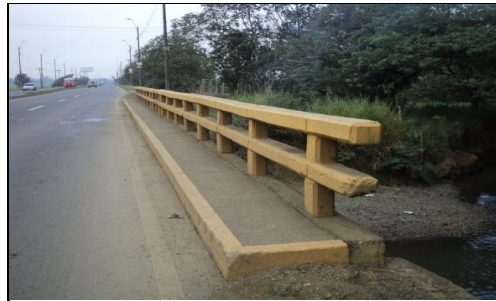
El puente en su componente general se ha calificado como 1, daño pequeño, pero no es necesario reparación (excepto mantenimiento menor). dado que la mayoría de los componentes del puente se encuentra en buenas condiciones solo se hace necesario labores de mantenimiento rutinario y reparaciones menores en losa y superficie. Además los componentes del puente como son las vigas, los estribos y aletas, son componentes de gran importancia para la estabilidad del puente se encuentran en perfecto estado de funcionalidad.

1 DAÑO PEQUEÑO PERO REPARACIÓN NO ES NECESARIA (EXCEPTO MANTENIMIENTO MENOR)
