**ESTUDIOS DE INSPECCION E INVENTARIO DE PUENTES  
DE LA RED NACIONAL DE CARRETERAS  
ZONA OCCIDENTE**

**INFORME PUENTE RIO LILI 25-2504-006.00  
PR 116+0776  
RUTA 2504 POPAYAN-CALI  
DEPARTAMENTO VALLE**

**CONSORCIO INGENIERIA VIAL 2011**

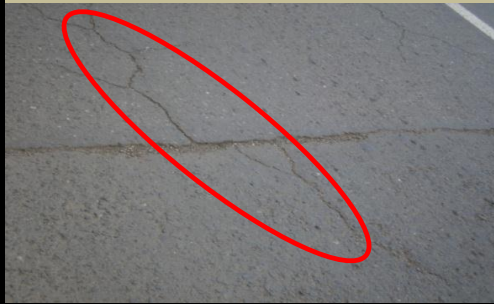
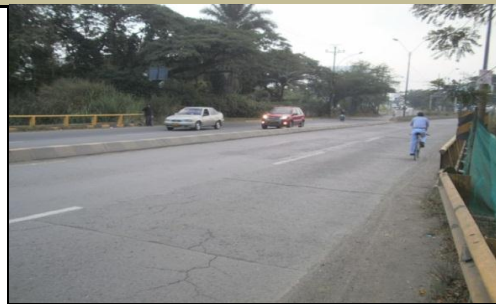
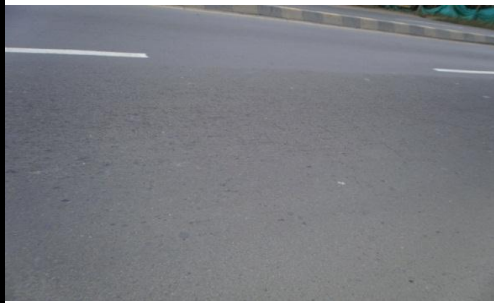
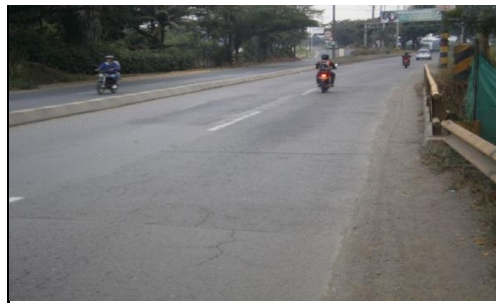
La superficie del puente presenta una carpeta asfáltica, con desgaste y grietas en algunas sitios. Se sugiere realizar actividades de mantenimiento para evitar la prolongación de los daños. No se aprecian daños en la zona de losas de aproximación, por tanto su funcionamiento es correcto. Y los drenes se encuentran en buen estado. Se observa deficiencia en la demarcación, se deben mejorar las condiciones de señalización horizontal.

| 2 | ALGÚN DAÑO, REPARACIÓN NECESARIA CUANDO SE PRESENTE LA OCASIÓN. EL COMPONENTE FUNCIONA COMO SE DISEÑÓ |

| TIPO | DESCRIPCIÓN | UNIDAD | CANTIDAD | VALOR UNITARIO | VALOR PARCIAL |
|---|---|---|---|---|---|
| 21 | TRATAMIENTO SUPERFICIAL ASFALTICO | M2 | 200 | 3.703 | 740.600 |
| 27 | REPARACION DE DEMARCACION | ML | 116 | 20.716 | 2.403.056 |

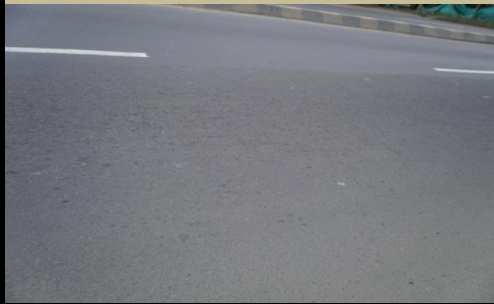
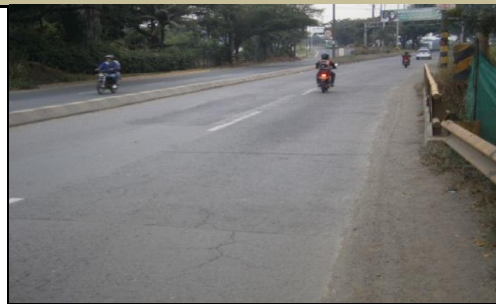
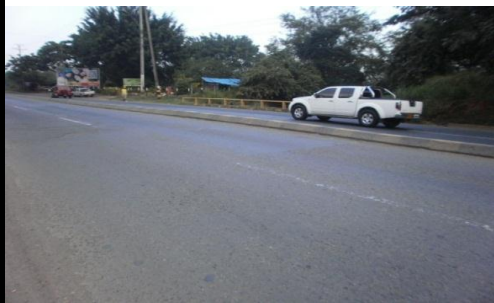
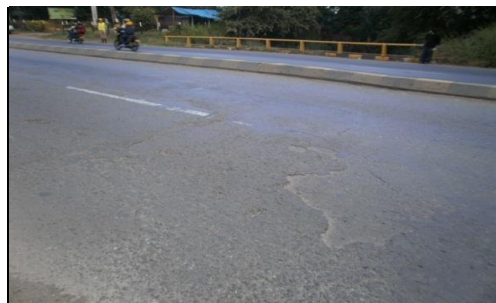
Durante la inspección no fue posible observar el dispositivo de junta, ya que posiblemente se encuentra cubierto por las capas de asfalto sobrepuestas en el tablero, como parte de mejoramientos pasados a la capa de rodadura. Tampoco se aprecia reflexión de las juntas sobre el asfalto, esto nos puede indicar que el posicionamiento los elementos estructurales se encuentran normalizados y no transmiten desplazamientos. No se notan filtraciones de agua escorrentía a la subestructura. Por tanto este componente no requiere de intervención ni mantenimiento alguno.

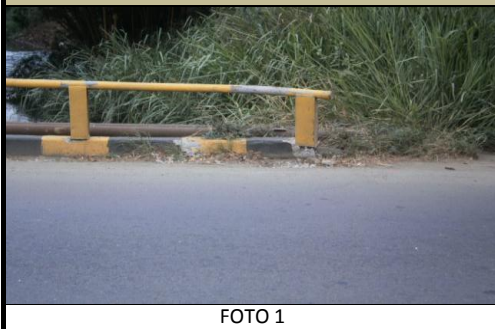
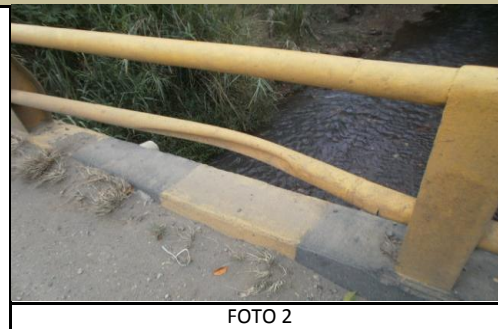
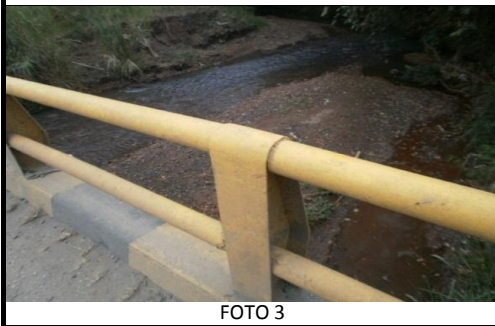
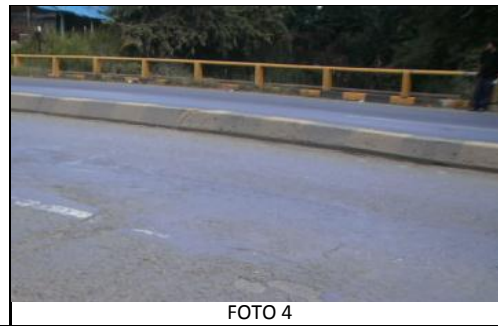
El puente no cuenta con andenes pero tiene bordillos en concreto a ambos lados de la calzada. El estado general de este componente es bueno, solo se recomienda mantenimiento con limpieza y pintura para evitar deterioro progresivo de dicho componente.

| TIPO | DESCRIPCIÓN | UNIDAD | CANTIDAD | VALOR UNITARIO | VALOR PARCIAL |
|---|---|---|---|---|---|
| 10 | LIMPIEZA | ML | 40 | 2.294 | 91.760 |
| 34 | PINTURA DE CONCRETO | ML | 40 | 15.455 | 618.200 |

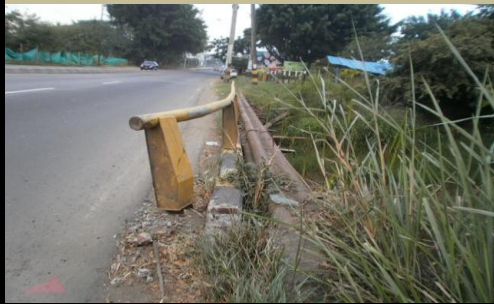
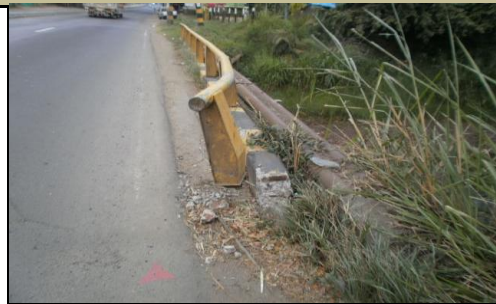
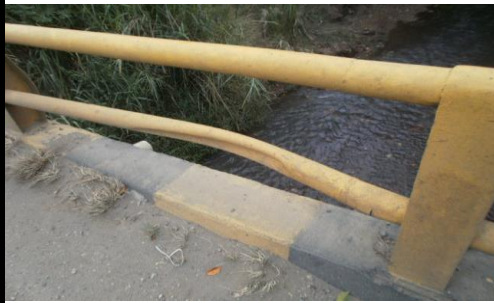
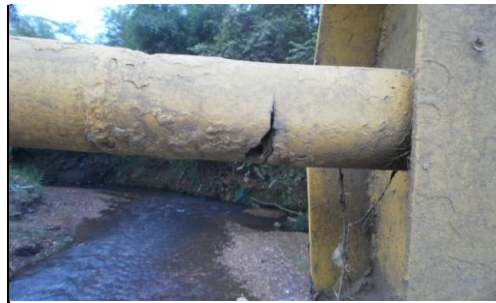
En el puente se observan barandas con pasamanos metálicos y pilastras metálicas en ambos lados de la calzada. Sobre la margen derecha del puente en el acceso de entrada se observan impactos posiblemente originados por el flujo vehicular de la zona. Se sugiere realizar las respectivas actividades de reparación. Además actividades de mantenimiento como limpieza.

3 DAÑO SIGNIFICATIVO, REPARACIÓN NECESARIA MUY PRONTO

| TIPO | DESCRIPCIÓN | UNIDAD | CANTIDAD | VALOR UNITARIO | VALOR PARCIAL |
|---|---|---|---|---|---|
| B | REPARACION DE BARANDA DE ACERO | ML | 2 | 139.142 | 278.284 |
| 10 | LIMPIEZA | ML | 40 | 4.516 | 180.640 |

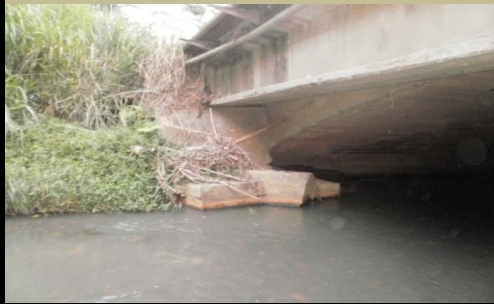
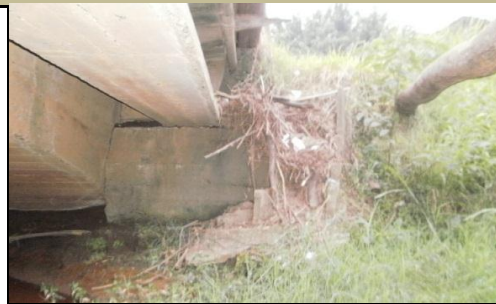
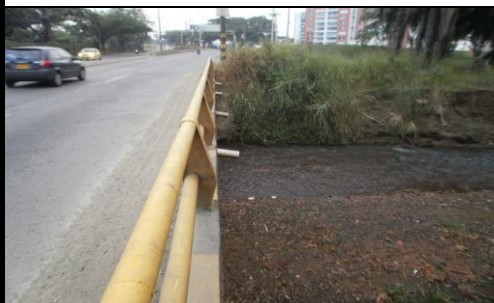
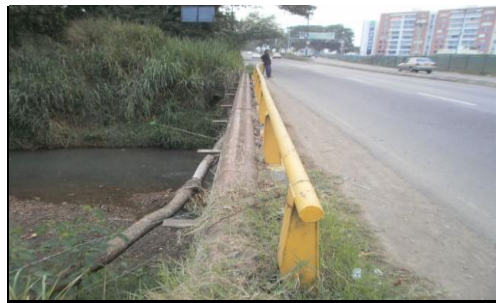
El puente presenta conos de derrame en suelo natural, con pendiente bien definida, espesa vegetación, no representa problemas de inestabilidad para la vía y la subestructura. Por tanto solo se debe realizar labores de limpieza como parte de mantenimiento rutinario.

| TIPO | DESCRIPCIÓN | UNIDAD | CANTIDAD | VALOR UNITARIO | VALOR PARCIAL |
|---|---|---|---|---|---|
| 10 | LIMPIEZA | M2 | 40 | 2.686 | 107.440 |

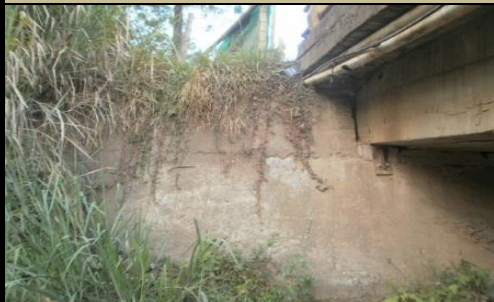
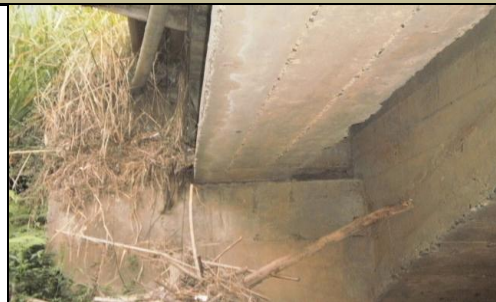
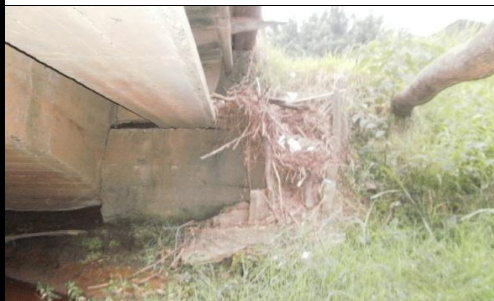
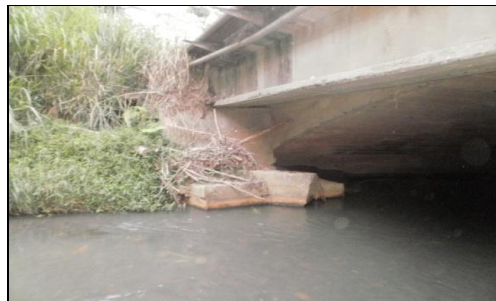
El puente cuenta con cuatro aletas en concreto integradas a los estribos que protegen la estructura y dan estabilidad a cada uno de los taludes, no se evidencia ningún tipo de lesión sobre el concreto, se observa el elemento cubierto por la vegetación de la zona, se hace necesario labores de limpieza como parte de mantenimiento rutinario.

| 1 | DAÑO PEQUEÑO PERO REPARACIÓN NO ES NECESARIA (EXCEPTO MANTENIMIENTO MENOR) |

| TIPO | DESCRIPCIÓN | UNIDAD | CANTIDAD | VALOR UNITARIO | VALOR PARCIAL |
|---|---|---|---|---|---|
| 10 | LIMPIEZA | M2 | 20 | 10.755 | 215.100 |

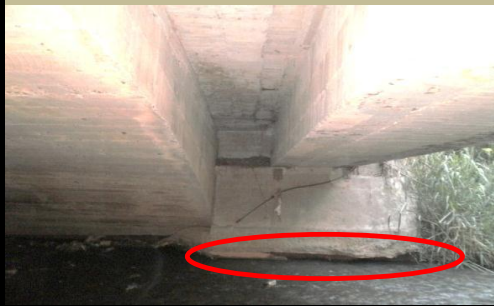
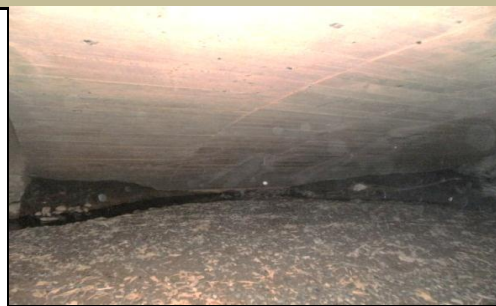
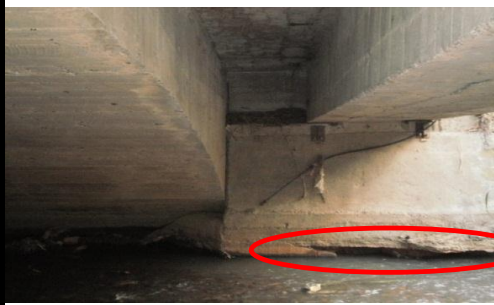
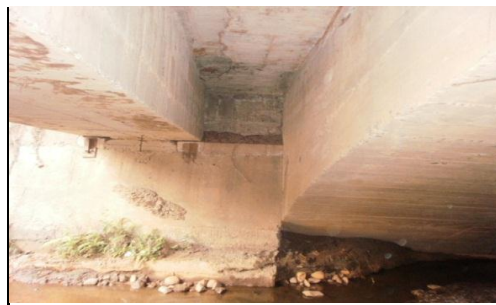
El puente cuenta con dos tipología de estribos, de la estructura principal es una viga cajón en concreto presforzado la cual no genera dispositivos de apoyos, la otra tipología son estribos que se encuentran a los laterales de la estructura principal son estribos convencionales con aletas integradas en concreto, los cuales están presentando socavación aguas arriba sobre la margen derecha del acceso de salida. Se sugiere realizar las reparaciones respectivas. Además se deben general barreras para protección de los estribos.

3 DAÑO SIGNIFICATIVO, REPARACIÓN NECESARIA MUY PRONTO

| TIPO | DESCRIPCIÓN | UNIDAD | CANTIDAD | VALOR UNITARIO | VALOR PARCIAL |
|---|---|---|---|---|---|
| A | REPARACION DE CONCRETO | M2 | 10 | 900.256 | 9.002.560 |
| 37 | COLOCACION DE BOLSACRETO | M3 | 8 | 677.214 | 5.417.712 |

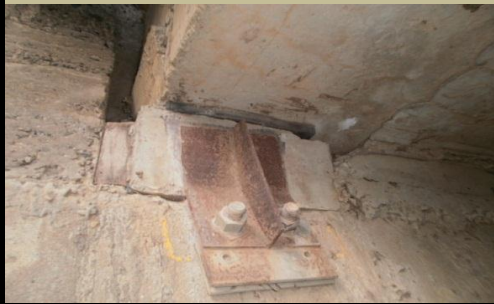
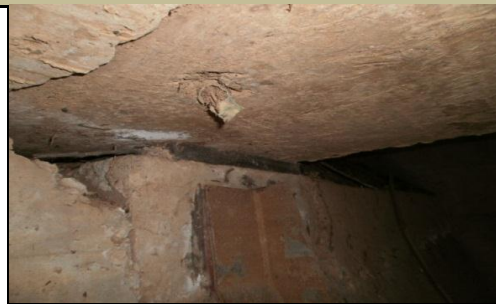
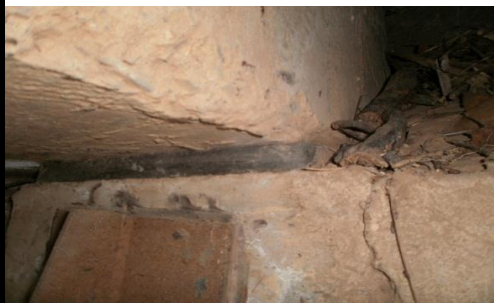
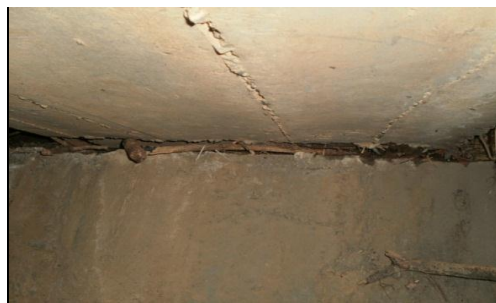
Los apoyos que están soportando las vigas son de neopreno. Los apoyos que están soportando la viga número 2 presenta desgaste y aplastamiento. Por lo cual se sugiere reponerlos. Y los apoyos de la viga número 1 se encuentran en buen estado.

3 DAÑO SIGNIFICATIVO, REPARACIÓN NECESARIA MUY PRONTO

| TIPO | DESCRIPCIÓN | UNIDAD | CANTIDAD | VALOR UNITARIO | VALOR PARCIAL |
|---|---|---|---|---|---|
| A | CAMBIO DE APOYOS | UND | 2 | 1.713.006 | 3.426.012 |

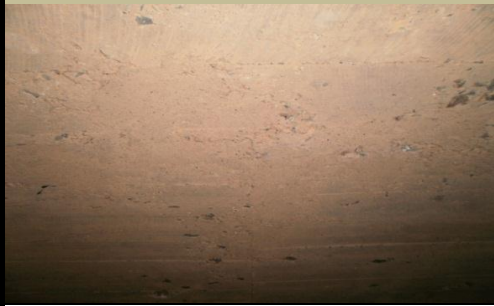
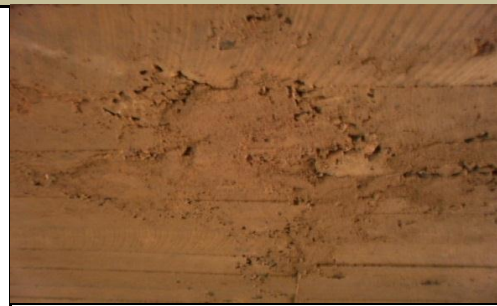
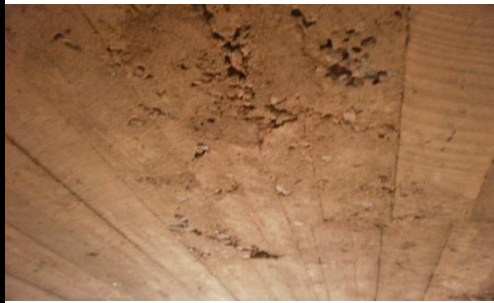
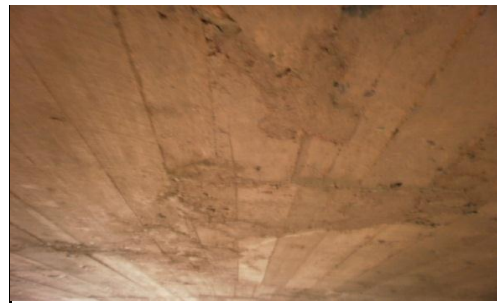
La losa esta construida en concreto, presentando descascaramientos en algunos sitios, por lo cual se sugiere realizar la respectiva actividad de mantenimiento.

1 DAÑO PEQUEÑO PERO REPARACIÓN NO ES NECESARIA (EXCEPTO MANTENIMIENTO MENOR)

| TIPO | DESCRIPCIÓN | UNIDAD | CANTIDAD | VALOR UNITARIO | VALOR PARCIAL |
|---|---|---|---|---|---|
| 31 | TRATAMIENTO SUPERFICIAL DE CONCRETO | M2 | 5 | 182.847 | 914.235 |

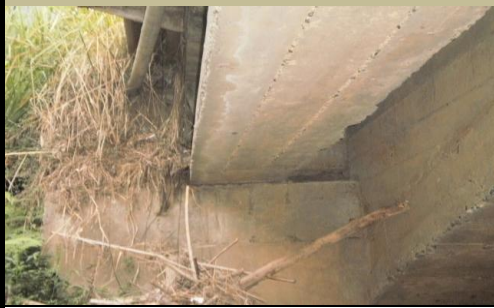
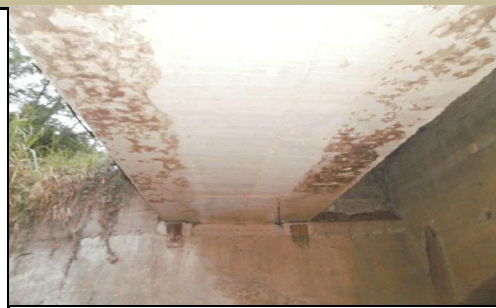
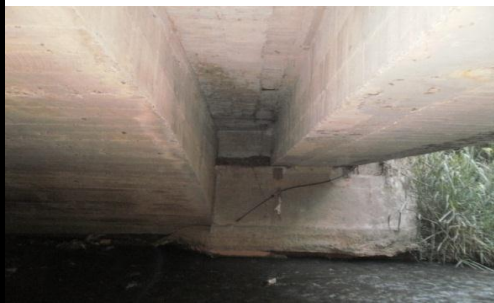
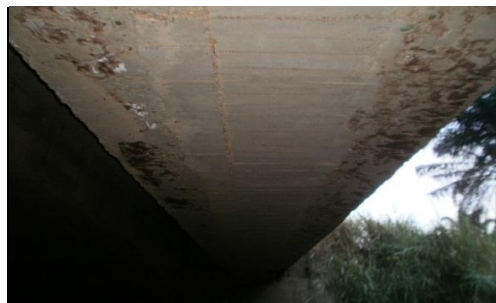
Se observan dos vigas longitudinales construidas en concreto en los extremos del puente, presentando descascaramientos en algunos sitios. Se sugiere realizar actividades de mantenimiento como el tratamiento superficial de concreto.

| 2 | ALGÚN DAÑO, REPARACIÓN NECESARIA CUANDO SE PRESENTE LA OCASIÓN. EL COMPONENTE FUNCIONA COMO SE DISEÑÓ |

| TIPO | DESCRIPCIÓN | UNIDAD | CANTIDAD | VALOR UNITARIO | VALOR PARCIAL |
|---|---|---|---|---|---|
| 31 | TRATAMIENTO SUPERFICIAL DE CONCRETO | ML | 10 | 225.928 | 2.259.280 |

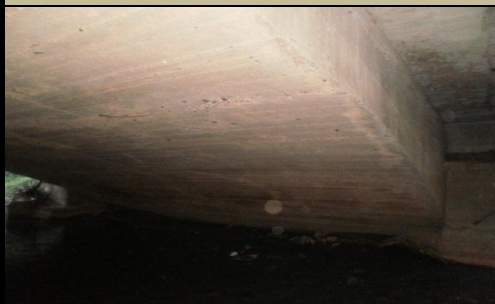
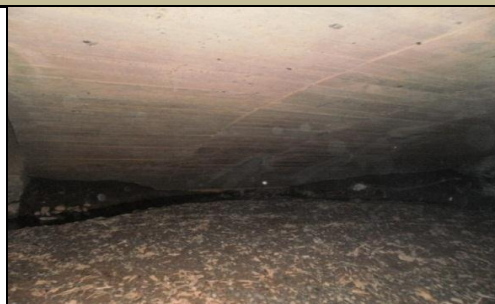
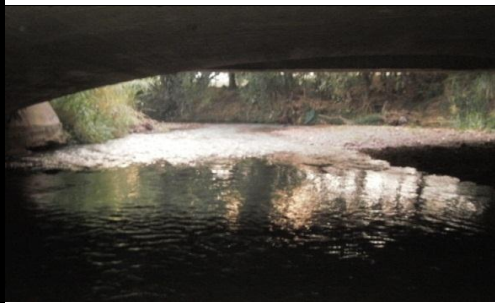
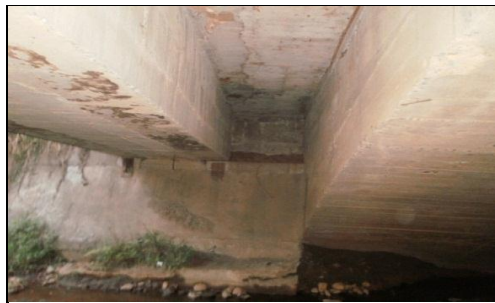
Se observa una subestructura de tipo primario en arco, construida en concreto. Esta se encuentra en buenas condiciones.

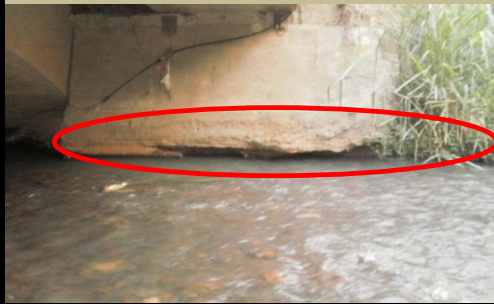
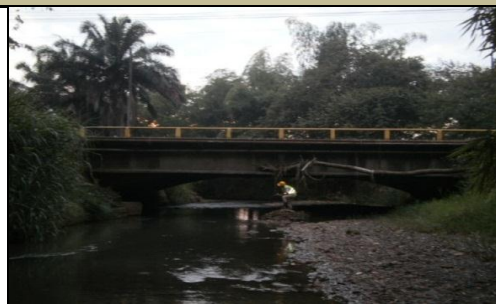
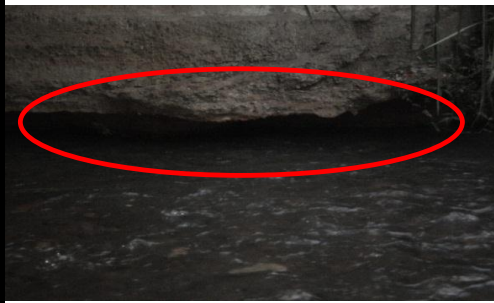
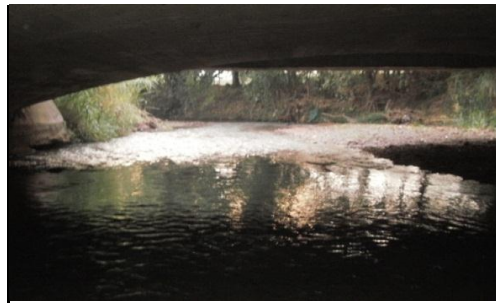
El Puente salva el Rio Lili, al momento de la inspección se puede observar que la velocidad del flujo es baja, con un ancho de sección hidráulica promedio de 8.60 m y una altura de sección promedio de 60 cm. Se evidencia rastros de material pétreo de tamaño pequeño, además la pendiente promedio del cauce es baja. El cauce atraviesa rozando uno de los estribos, en el otro lado encontramos gran acumulación de material pétreo, lo que lleva el cauce pueda erosionar las bases de uno de los estribos, se debe re-direccionar hacia centro de las luces del puente y evitar el rozamiento con los estribos, además proteger los estribos con bolsacretos o gaviones. Esta es una de las patologías mas comunes en la caída de puente según estadísticas en Colombia, además se da calificación 4 por ser una falla de tipo súbita.

4 DAÑO GRAVE, REPARACIÓN NECESARIA INMEDIATAMENTE

- El cauce atraviesa rozando uno de los estribos, en el otro lado encontramos gran acumulación de material pétreo, lo que lleva el cauce pueda erosionar las bases de uno de los estribos, se debe re-direccionar hacia centro de las luces del puente y evitar el rozamiento con los estribos, además proteger los estribos con bolsacretos o gaviones. Esta es una de las patologías mas comunes en la caída de puente según estadísticas en Colombia, además se da calificación 4 por ser una falla de tipo súbita.

| TIPO | DESCRIPCIÓN | UNIDAD | CANTIDAD | VALOR UNITARIO | VALOR PARCIAL |
|---|---|---|---|---|---|
| B | REENCAUZAMIENTO | M3 | 60 | 66.501 | 3.990.060 |

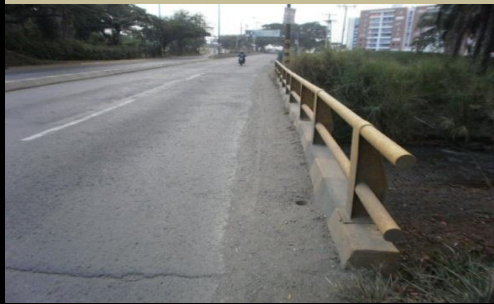
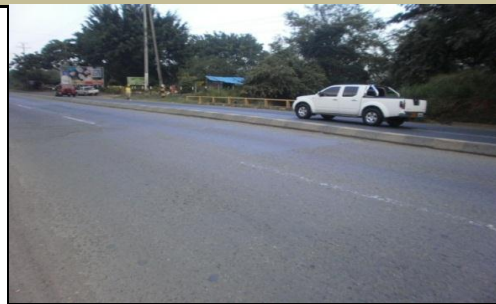
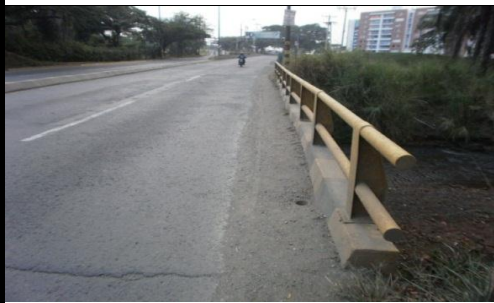
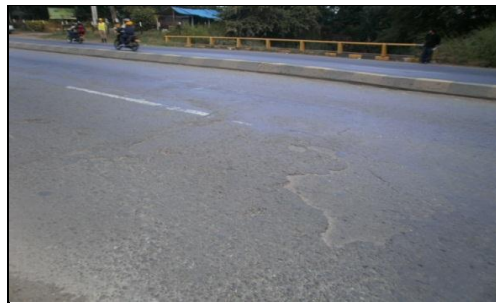
No existe ninguna tipo de señal vertical preventiva, reglamentaria ni informativa, se recomienda la instalación de señales verticales preventiva de aproximación a "Puente Angosto" y de "Peso Máximo Total Permitido". Al igual que una señal reglamentaria de velocidad máxima en la vía, y otra informativa con el nombre del puente o cauce que salva, dichas señales deberán ser instaladas en ambos sentidos de la vía.

| TIPO | DESCRIPCIÓN | UNIDAD | CANTIDAD | VALOR UNITARIO | VALOR PARCIAL |
|---|---|---|---|---|---|
| 92 | COLOCACION SEÑAL | UND | 8 | 158.691 | 1.269.528 |

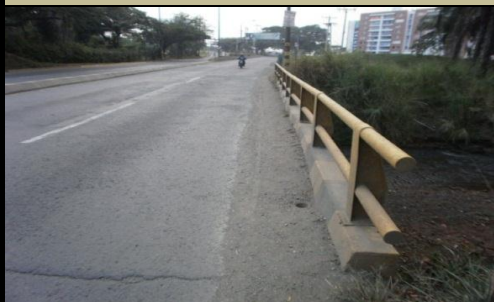
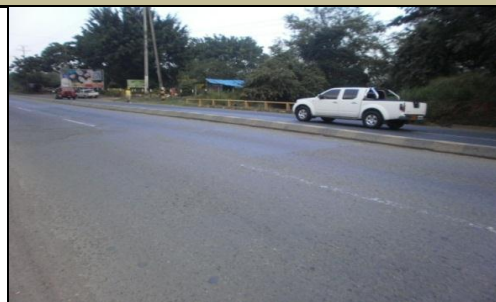
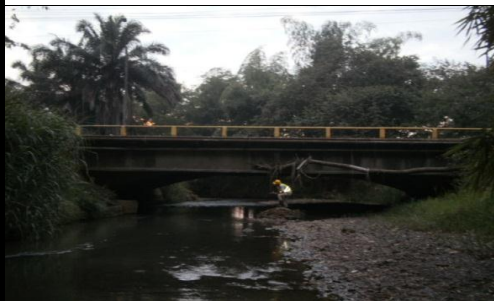
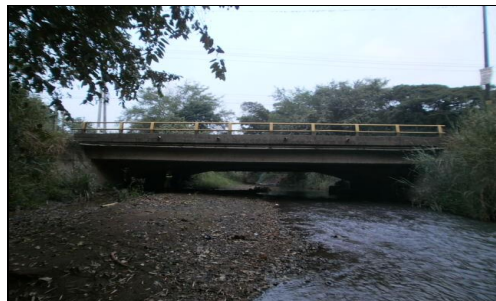
El puente en su componente general se ha calificado como 4, daño grave, reparación necesaria inmediatamente. Dado que algunos componentes del puente como son el cauce y los estribos; se encuentran con algunos daños de gran importancia que requieren intervención inmediatamente, ya que el deterioro progresivo y la no intervención podrían provocar una falla súbita en el puente, que afectaría la estabilidad del mismo.

4 DAÑO GRAVE, REPARACIÓN NECESARIA INMEDIATAMENTE
