**ESTUDIOS DE INSPECCION E INVENTARIO DE PUENTES
DE LA RED NACIONAL DE CARRETERAS
ZONA OCCIDENTE**

**INFORME PUENTE LAS CAÑAS 25-2504B-020.00
PR 51+0200
RUTA 2504B SANTANDER DE QUILICHAO-FLORIDA-PALMIRA
DEPARTAMENTO VALLE**

**INFORME DE PUENTE LAS CAÑAS
25-2504B-020.00
REGIONAL 25 - VALLE
CARRETERA SANTANDER DE QUILICHAO-FLORIDA-PALMIRA**

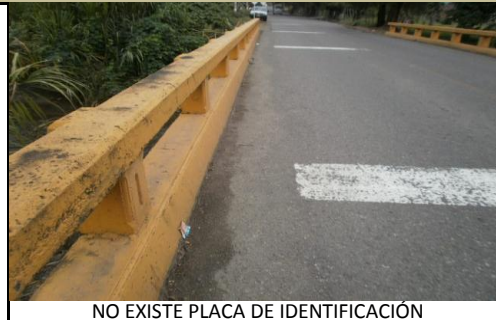
NO EXISTE PLACA DE IDENTIFICACIÓN

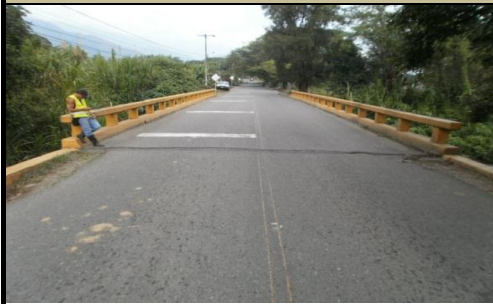
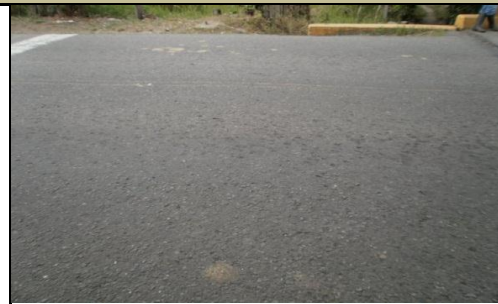
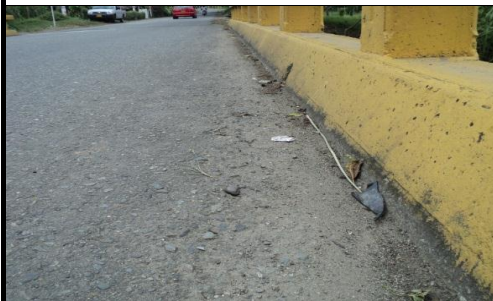
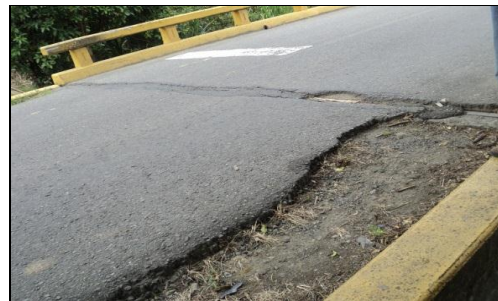
La superficie del puente es una carpeta asfáltica, en la cual no se observan lesiones de gravedad. Presenta un leve desgaste superficial. Se cuenta con bombeo hacia los laterales de la vía para evacuar las aguas por los drenes del puente los cuales se encuentran tapados, no se aprecian daños en la zona de losas de aproximación, por tanto su funcionamiento es correcto. Se debe intervenir la demarcación en la vía. Se sugiere realizar actividades de mantenimiento como el tratamiento superficial asfáltico y la limpieza de los drenes.

2 ALGÚN DAÑO, REPARACIÓN NECESARIA CUANDO SE PRESENTE LA OCASIÓN. EL COMPONENTE FUNCIONA COMO SE DISEÑÓ

TIPO	DESCRIPCIÓN	UNIDAD	CANTIDAD	VALOR UNITARIO	VALOR PARCIAL
21	TRATAMIENTO SUPERFICIAL ASFALTICO	M2	240	3.703	888.720
10	LIMPIEZA DE DRENES	UND	10	2.234	22.340
TOTAL INTERVENCIÓN					911.060

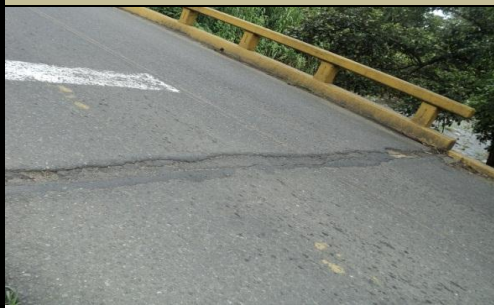
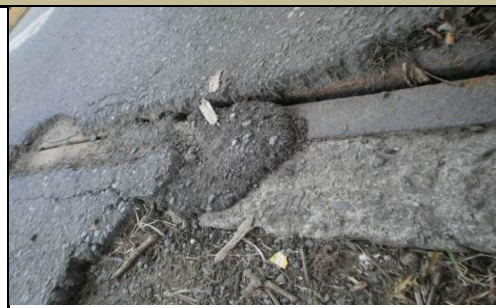
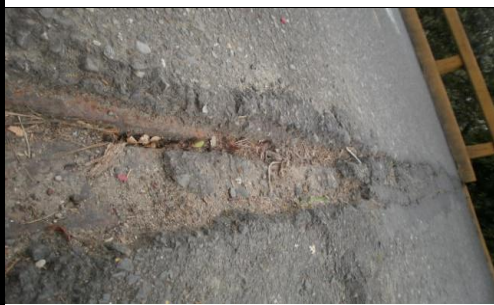
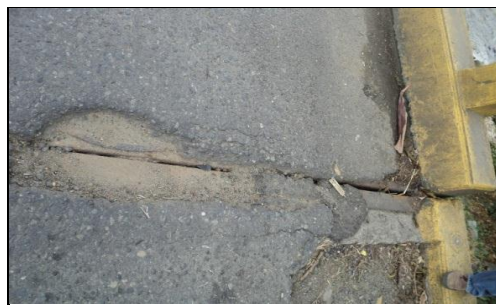
Parte de las juntas metálicas están cubiertas por la carpeta asfáltica. Sin embargo se evidencian ángulos de acero, con ausencia del material sellador. Aunque no es una afectación significativa, se sugiere realizar la respectiva actividad de mantenimiento y reparación al igual que la sustitución de material superficial o asfalto.

3 DAÑO SIGNIFICATIVO, REPARACIÓN NECESARIA MUY PRONTO

- Las juntas de expansión están cubiertas por la carpeta asfáltica del sitio, pero algunas zonas se encuentran descubiertas y con falta de sello, se deben reponer los sellos y renivelar la zona asfáltica.

TIPO	DESCRIPCIÓN	UNIDAD	CANTIDAD	VALOR UNITARIO	VALOR PARCIAL
39	REPOSICION DE SELLO	ML	17	35.182	598.094
A	REPARACIÓN DE JUNTA	ML	17	46.890	797.130
TOTAL INTERVENCIÓN					1.395.224

- Se deben reparar las juntas de construcción y reponer su sellos, estas se encuentran tapadas con asfalto y se evidencian corrosión en algunos ángulos.

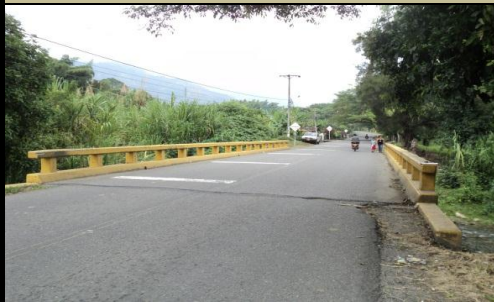
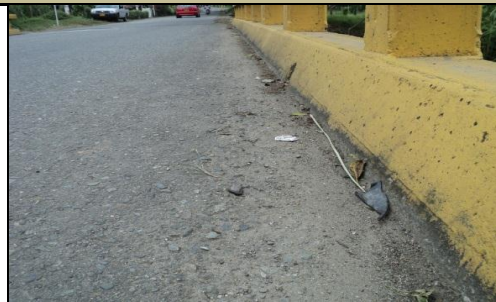
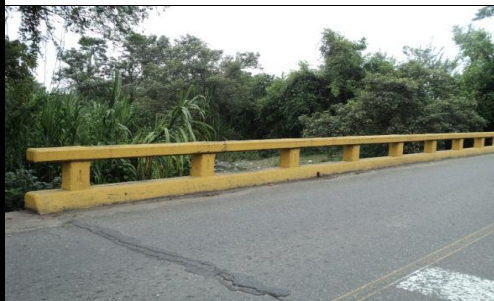
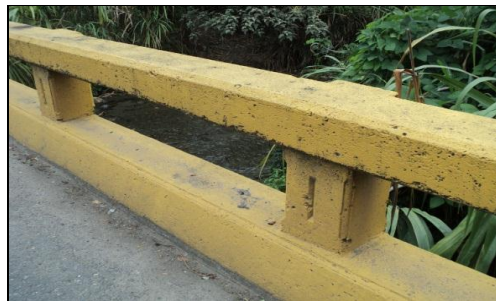
El puente no cuenta con andenes peatonales, pero presenta bordillos rectangulares en concreto a ambos lados de la calzada. El estado general de este componente es bueno, no requiere de ningún tipo de intervención.

0 SIN DAÑO O DAÑO INSIGNIFICANTE

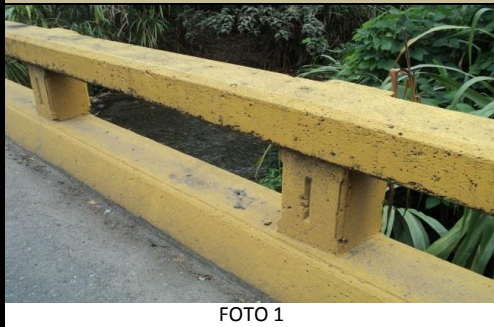
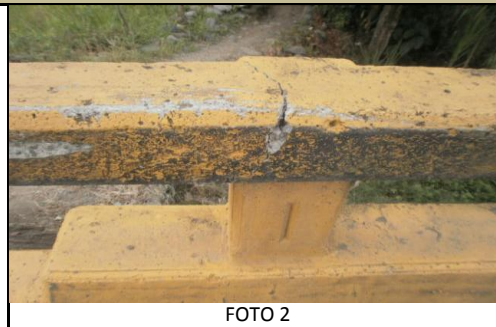
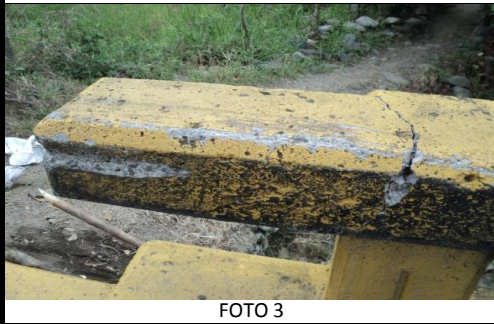
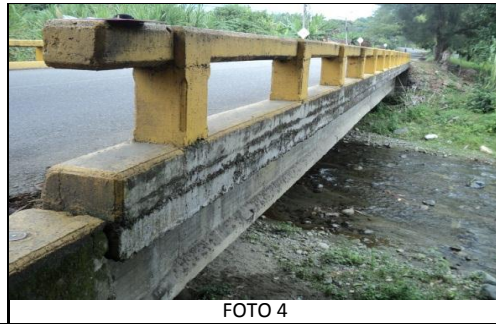
El puente consta de barandas en concreto en ambos lados de la calzada, las cuales están integradas monolíticamente a los bordillos. Sobre la margen derecha del acceso de entrada se observa una grieta posiblemente originada por el impacto de un vehículo, pero no es determinante para la estabilidad del elemento.

1	DAÑO PEQUEÑO PERO REPARACIÓN NO ES NECESARIA (EXCEPTO MANTENIMIENTO MENOR)
---	--

TIPO	DESCRIPCIÓN	UNIDAD	CANTIDAD	VALOR UNITARIO	VALOR PARCIAL
30	REPARACION DE CONCRETO	ML	2	293.813	587.626
TOTAL INTERVENCIÓN					587.626

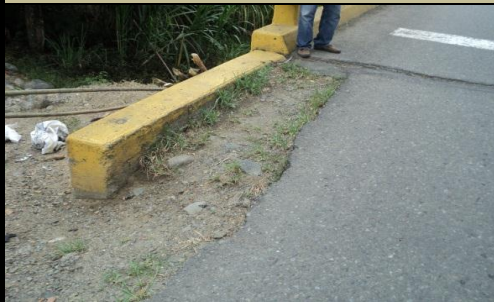
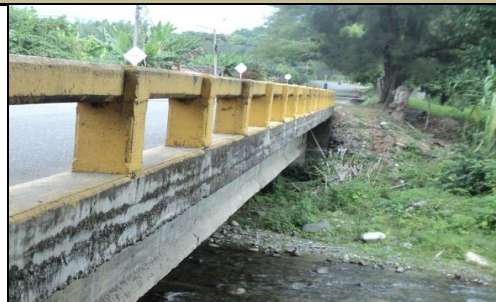
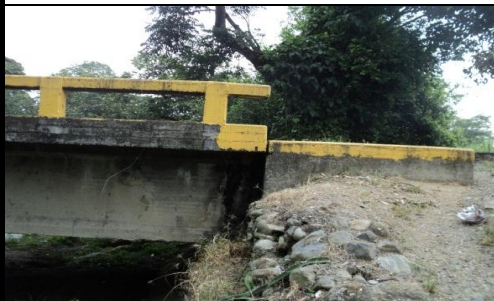
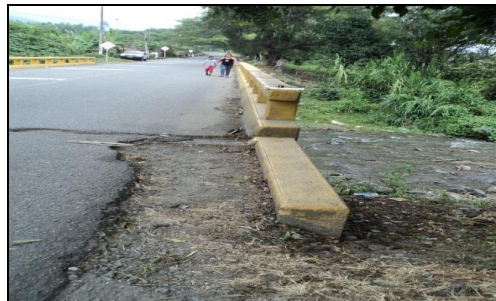
Se aprecian conos de derrame en suelo natural, estos presentan deslizamientos mínimos que han provocado el desprendimiento de las bases de la vía y la carpeta asfáltica en mínimas proporciones cerca a las aletas, se deben realizar labores de protección de los conos al igual que cunetas para proteger la erosión del agua escorrentía de los conos.

3 DAÑO SIGNIFICATIVO, REPARACIÓN NECESARIA MUY PRONTO

TIPO	DESCRIPCIÓN	UNIDAD	CANTIDAD	VALOR UNITARIO	VALOR PARCIAL
D	CONSTRUCCION DE CUNETAS	ML	16	126.480	2.023.680
C	PROTECCION DE CONOS DE DERRAME	M2	25	137.831	3.445.775
TOTAL INTERVENCIÓN					5.469.455

- Se deben construir cunetas y obras de protección de los conos para evitar la erosión del suelo natural y evitar la inestabilidad del puente.
 - En algunos sitios la losa presenta filtraciones, posiblemente originado por el vertimiento de las aguas atreves de los drenes, por tal razón se recomienda prolongar los drenes para evitar mayores afectaciones.

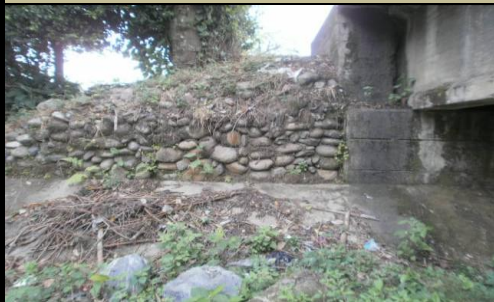
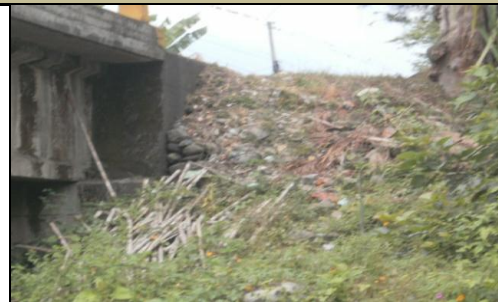
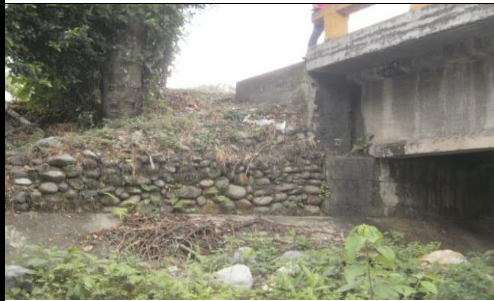
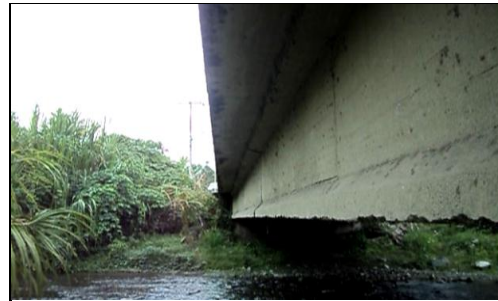
En el acceso de salida en la posición AL1, AL2 y AL3 se observan gaviones y en AL4 se observa una aleta integrada, presentando daños pequeños como el cubrimiento del elemento por la vegetación, se recomienda actividades de mantenimiento rutinario como su limpieza.

0 SIN DAÑO O DAÑO INSIGNIFICANTE

TIPO	DESCRIPCIÓN	UNIDAD	CANTIDAD	VALOR UNITARIO	VALOR PARCIAL
10	LIMPIEZA	M2	25	10.755	268.875
TOTAL INTERVENCIÓN					268.875

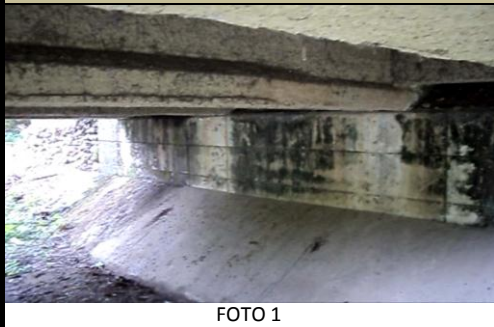
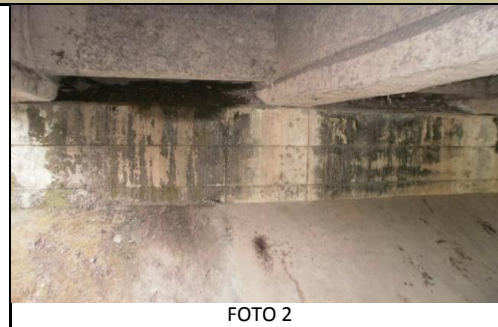
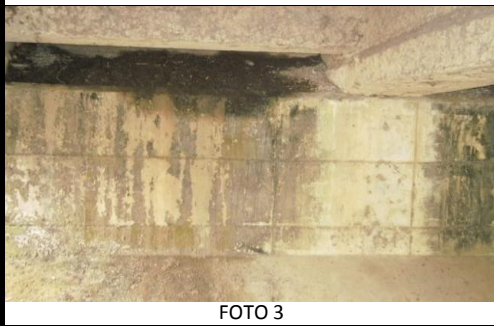
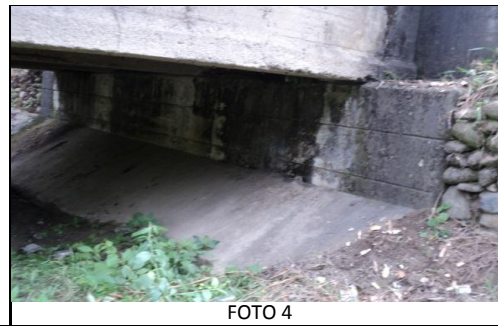
El puente presenta estribos en concreto con aletas integradas. Se observa en la superficie del concreto suciedades por lavado diferencial, por filtraciones de agua escurrió a través de las juntas de expansión del puente. Se hace necesaria la limpieza de los estribos y tratamiento superficial.

1 DAÑO PEQUEÑO PERO REPARACIÓN NO ES NECESARIA (EXCEPTO MANTENIMIENTO MENOR)

TIPO	DESCRIPCIÓN	UNIDAD	CANTIDAD	VALOR UNITARIO	VALOR PARCIAL
10	LIMPIEZA	M2	20	11.699	233.980
30	REPARACION DE CONCRETO	M3	5	970.304	4.851.520
TOTAL INTERVENCIÓN					5.085.500

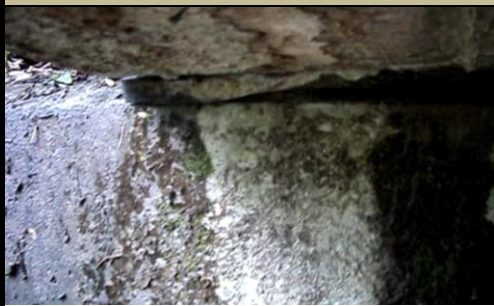
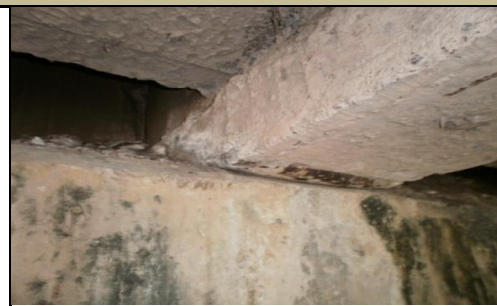
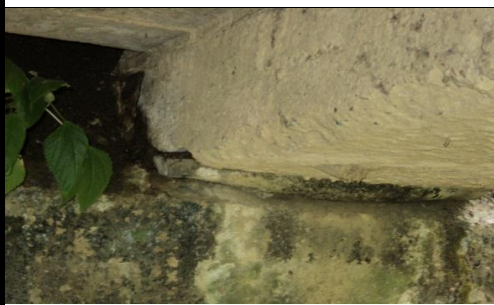
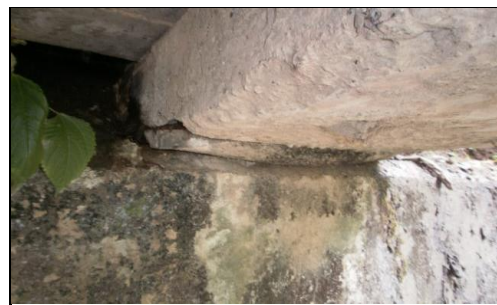
Vigas simplemente apoyadas en ambos extremos sobre placas de neopreno de 0.40x0.40 m, en general se observan en buen estado, se hace necesario labores de limpieza y evitar las filtraciones de agua por las juntas de expansión.

0 SIN DAÑO O DAÑO INSIGNIFICANTE

TIPO	DESCRIPCIÓN	UNIDAD	CANTIDAD	VALOR UNITARIO	VALOR PARCIAL
10	LIMPIEZA	UND	8	31.191	249.528
TOTAL INTERVENCIÓN					249.528

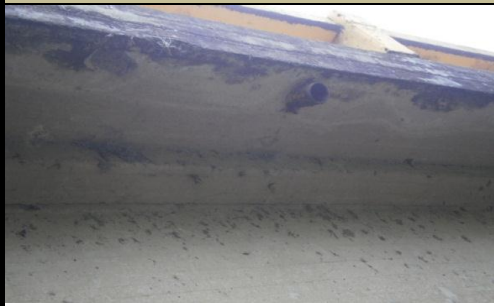
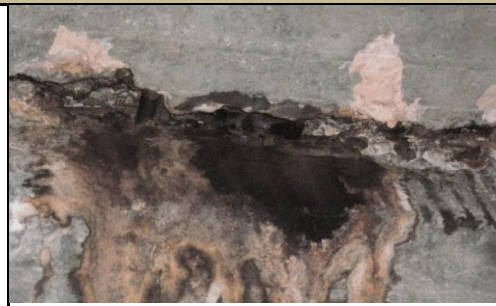
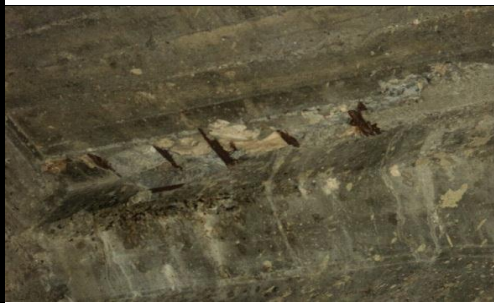
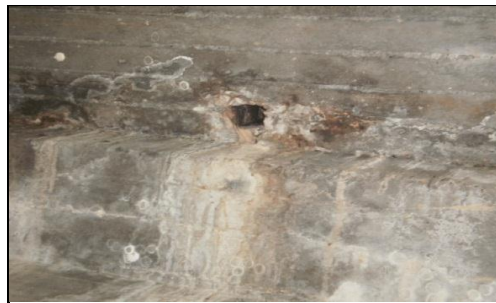
La losa es en concreto, esta soportada sobre vigas longitudinales. observando filtraciones en algunas zonas, se recomienda prolongar los drenes para evitar la extensión de dichas afectaciones. En otros sitios la losa presenta descascamientos con aceros de refuerzo expuestos.

3 DAÑO SIGNIFICATIVO, REPARACIÓN NECESARIA MUY PRONTO

TIPO	DESCRIPCIÓN	UNIDAD	CANTIDAD	VALOR UNITARIO	VALOR PARCIAL
E	REPARACION DE DRENES	UND	10	74.147	741.470
30	REPARACION DE CONCRETO	M2	5	510.946	2.554.730
TOTAL INTERVENCIÓN					3.296.200

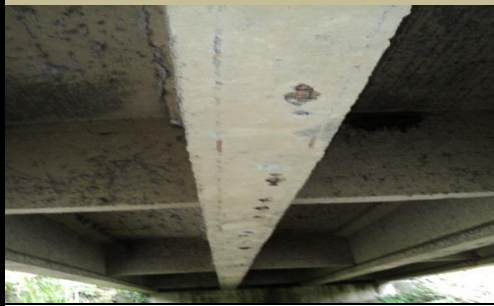
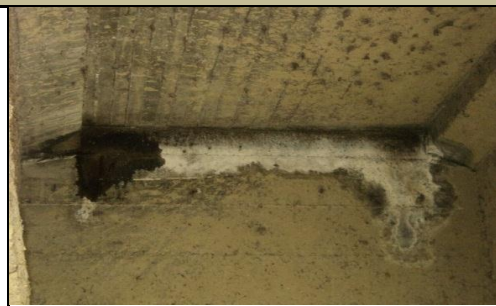
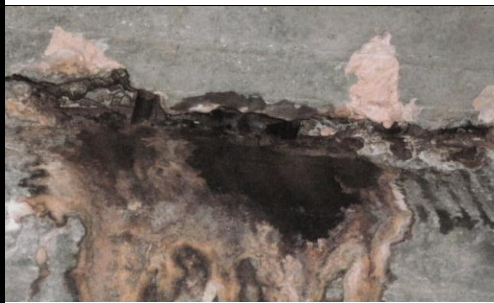
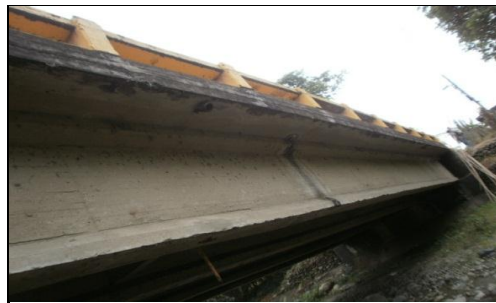
Se observan diafragmas y vigas longitudinales en concreto, presentando humedad y descostramientos en algunos sitios con acero de refuerzo expuesto. Se sugiere realizar actividades de mantenimiento como su limpieza y la reparación del concreto.

2	ALGÚN DAÑO, REPARACIÓN NECESARIA CUANDO SE PRESENTE LA OCASIÓN. EL COMPONENTE FUNCIONA COMO SE DISEÑÓ
---	---

TIPO	DESCRIPCIÓN	UNIDAD	CANTIDAD	VALOR UNITARIO	VALOR PARCIAL
10	LIMPIEZA	ML	5	21.604	108.020
30	REPARACION DE CONCRETO	ML	8	338.623	2.708.984
TOTAL INTERVENCIÓN					2.817.004

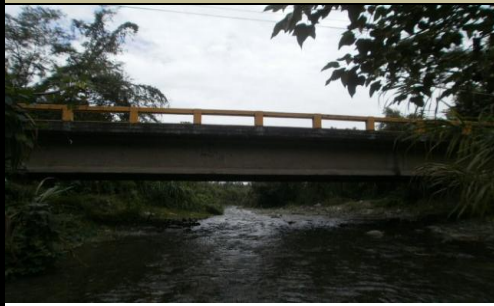
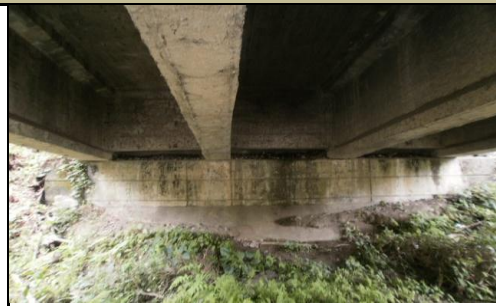
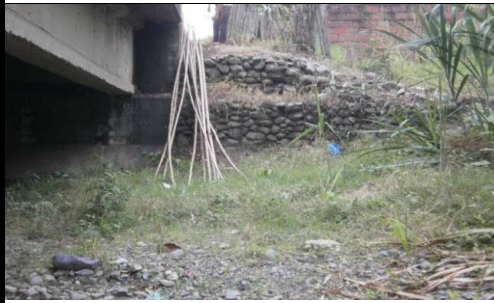
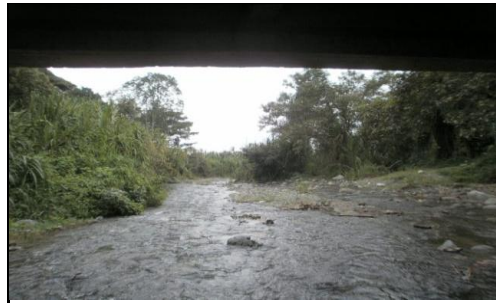
El Puente salva el río Las Cañas, al momento de la inspección se puede observar que la velocidad del flujo es media, con un ancho de sección hidráulica promedio de 19.50 m y una altura de sección promedio de 55 cm. se evidencia rastros de material pétreo de gran tamaño, además la pendiente promedio del cauce es baja. Al momento de la inspección no se aprecia deficiencia hidráulica en la sección del puente, por tanto no es necesario ningún tipo de intervención.

0 SIN DAÑO O DAÑO INSIGNIFICANTE

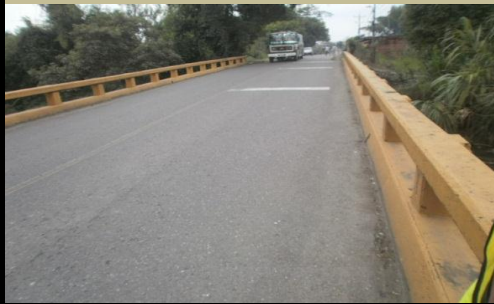
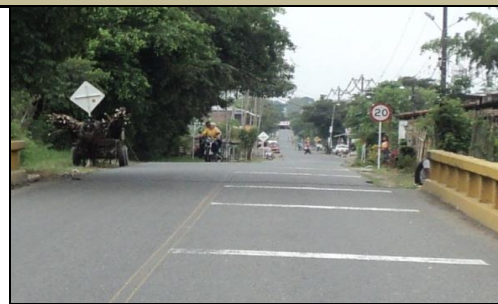
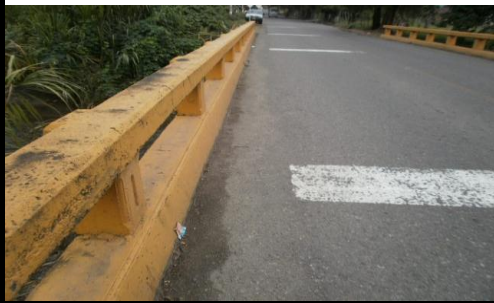
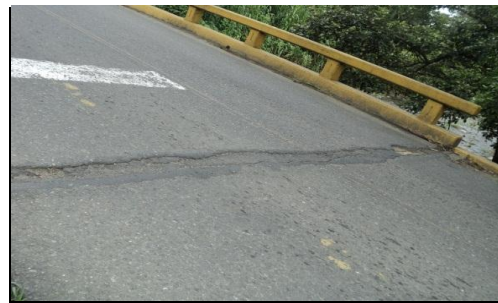
Se aprecian señales de limite de velocidad de 20km/h en buen estado, no existe ninguna tipo de señal vertical preventiva, reglamentaria ni informativa, se recomienda la instalación de señales verticales preventiva de aproximación a "Puente Angosto" y de "Peso Máximo Total Permitido". Al igual que una señal informativa con el nombre del puente o cauce que salva, dichas señales deberán ser instaladas en ambos sentidos de la vía.

1	DAÑO PEQUEÑO PERO REPARACIÓN NO ES NECESARIA (EXCEPTO MANTENIMIENTO MENOR)
---	--

TIPO	DESCRIPCIÓN	UNIDAD	CANTIDAD	VALOR UNITARIO	VALOR PARCIAL
92	COLOCACION SEÑAL	UND	6	158.691	952.146
TOTAL INTERVENCIÓN					952.146

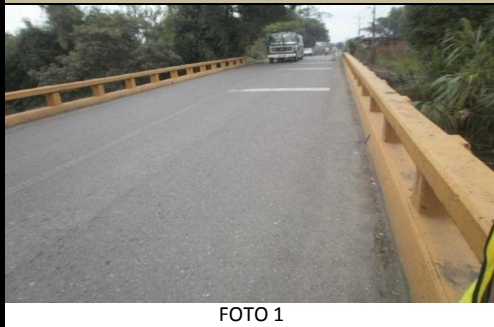
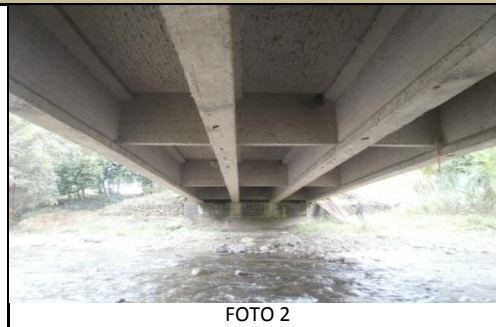
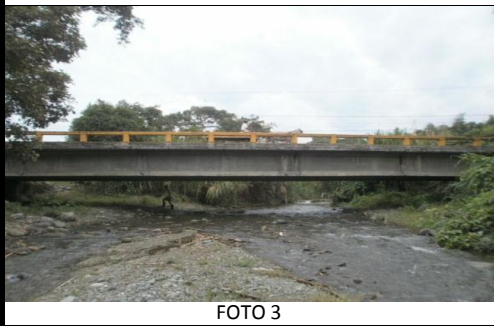
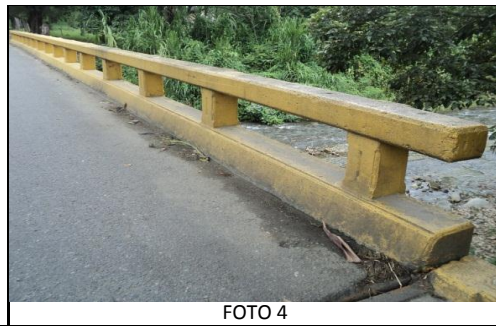
El puente en su componente general se ha calificado como 2 algún daño, reparación necesaria cuando se presente la ocasión. El componente funciona como se diseñó. dado que todos los componentes del puente se encuentra en buenas condiciones solo se hace necesario labores de mantenimiento rutinario y reparaciones menores a la losa y conos. Además los componentes del puente como son las vigas, los estribos y aletas, son componentes de gran importancia para la estabilidad del puente se encuentran en buen estado de funcionalidad.

2	ALGÚN DAÑO, REPARACIÓN NECESARIA CUANDO SE PRESENTE LA OCASIÓN. EL COMPONENTE FUNCIONA COMO SE DISEÑÓ
---	---
