**ESTUDIOS DE INSPECCION E INVENTARIO DE PUENTES  
DE LA RED NACIONAL DE CARRETERAS  
ZONA OCCIDENTE**

**INFORME PUENTE FRAYLE 25-2504B-021.00**

**PR 55+0600**

**RUTA 2504B SANTANDER DE QUILICHAO-FLORIDA-PALMIRA  
DEPARTAMENTO VALLE**

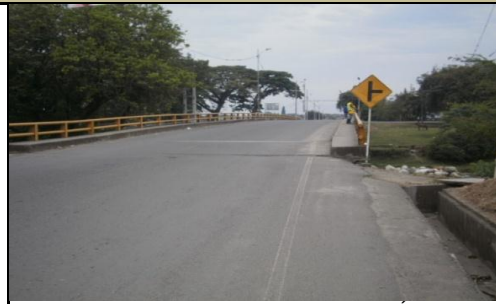
NO EXISTE PLACA DE IDENTIFICACIÓN

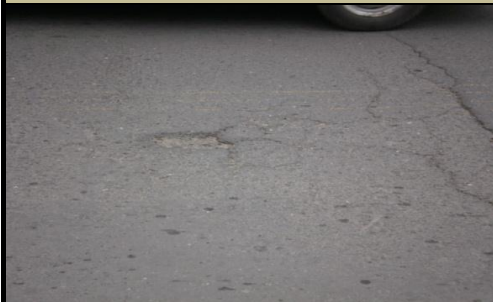
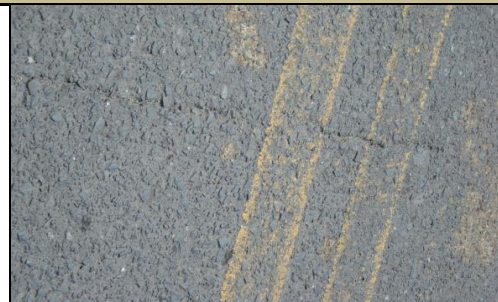
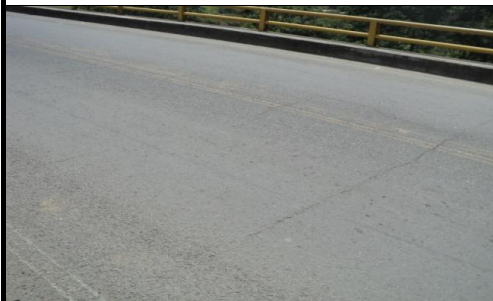
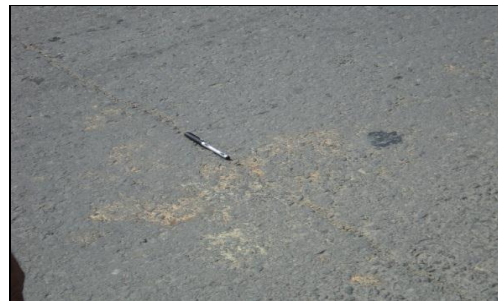
La superficie del puente presenta una carpeta asfáltica, con desgaste y grietas transversales en toda la superestructura. No se aprecian daños en la zona de losas de aproximación, por tanto su funcionamiento es correcto. Y los drenes se encuentran en buen estado. Se observa deficiencia en la demarcación, se deben mejorar las condiciones de señalización horizontal. Z

2 ALGÚN DAÑO, REPARACIÓN NECESARIA CUANDO SE PRESENTE LA OCASIÓN. EL COMPONENTE FUNCIONA COMO SE DISEÑÓ

- La superficie de rodadura en asfalto tiene algunas fisuras transversales que deben ser intervenidas con sello, estas no perjudican el nivel de servicio del puente.

TIPO	DESCRIPCIÓN	UNIDAD	CANTIDAD	VALOR UNITARIO	VALOR PARCIAL
21	TRATAMIENTO SUPERFICIAL ASFALTICO	M2	100	3.703	370.300
23	SELLO DE FISURAS	M2	50	74.198	3.709.900
27	REPARACION DE DEMARCACION	ML	310	20.716	6.421.960
<b>TOTAL INTERVENCIÓN</b>					<b>10.502.160</b>

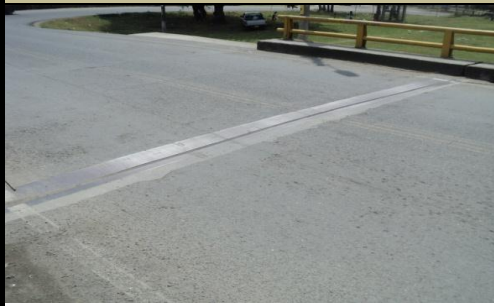
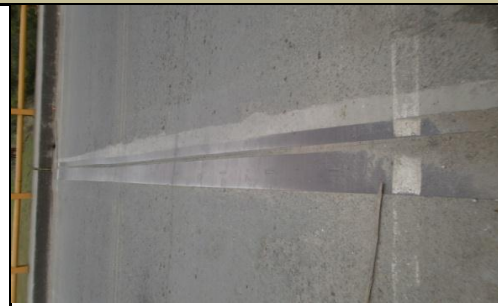
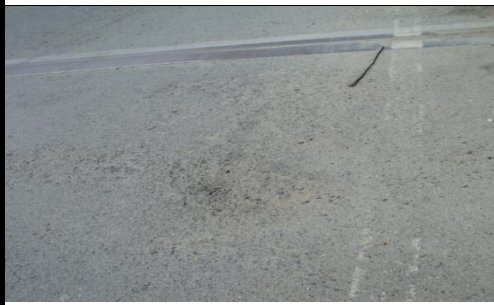
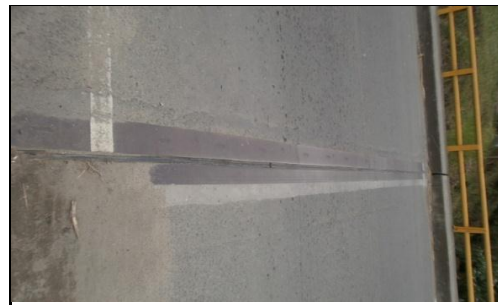
El puente se puede apreciar dispositivo de juntas placas metálicas en buen estado, se logra apreciar que las junta no se encuentra funcionando correctamente, presenta saturación de material granular el cual debe ser retirado, de igual forma se debe verificar y sustituir el sello de las juntas.

0 SIN DAÑO O DAÑO INSIGNIFICANTE

TIPO	DESCRIPCIÓN	UNIDAD	CANTIDAD	VALOR UNITARIO	VALOR PARCIAL
10	LIMPIEZA	ML	22	1.674	36.828
39	REPOSICION DE SELLO	ML	22	35.182	774.004
<b>TOTAL INTERVENCIÓN</b>					<b>810.832</b>

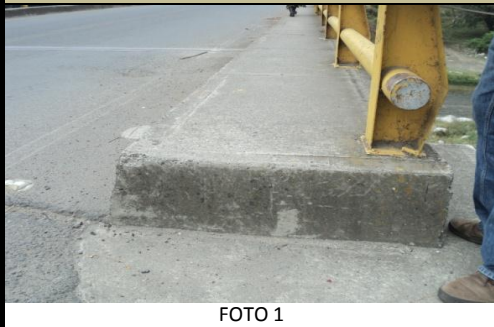
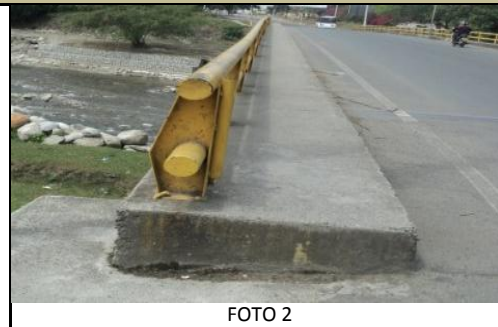
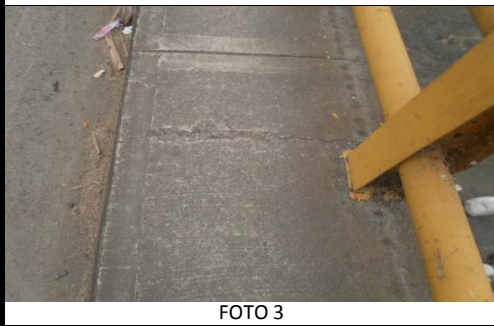
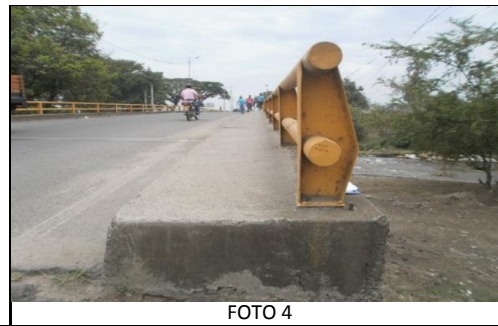
En ambos costados de la calzada se observan andenes en concreto con 0.73 m de ancho, presentando algunos daños pequeños como el desgaste de la pintura de los borillos. Se recomienda realizar actividades de mantenimiento como pintura de concreto para los bordillos.

1	DAÑO PEQUEÑO PERO REPARACIÓN NO ES NECESARIA (EXCEPTO MANTENIMIENTO MENOR)
---	--

TIPO	DESCRIPCIÓN	UNIDAD	CANTIDAD	VALOR UNITARIO	VALOR PARCIAL
34	PINTURA DE CONCRETO	ML	200	15.455	3.091.000
10	LIMPIEZA	ML	200	2.294	458.800
<b>TOTAL INTERVENCIÓN</b>					<b>3.549.800</b>

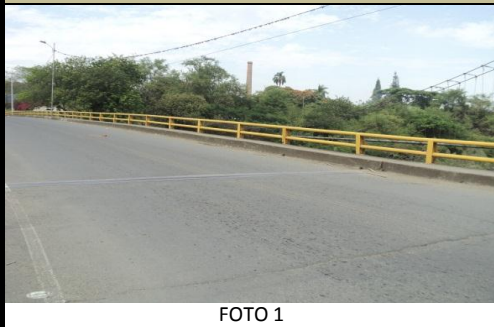
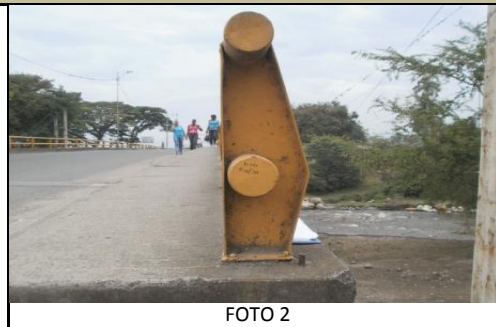
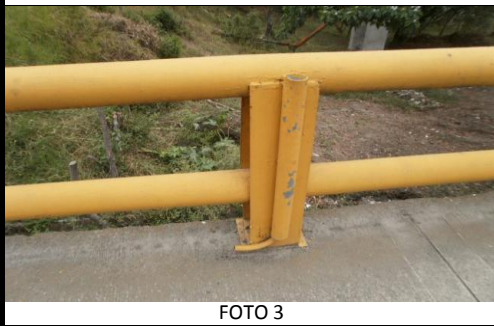
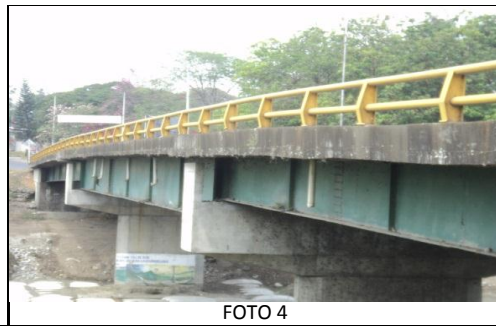
El puente presenta barandas metálicas en ambos lados de la calzada, estas se conforman de parales en lamida, pasamanos tubulares pintados de color amarillo, las barandas se encuentran ancladas a los bordillos por medio de pernos y tuercas de 5/8". Por tanto no requieren de ningún tipo de intervención

0 SIN DAÑO O DAÑO INSIGNIFICANTE

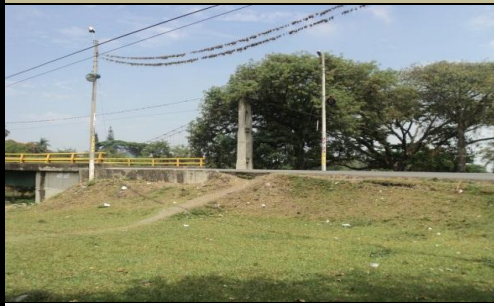
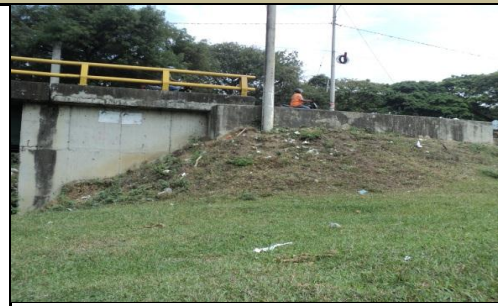
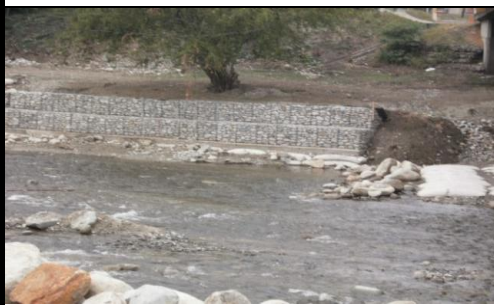
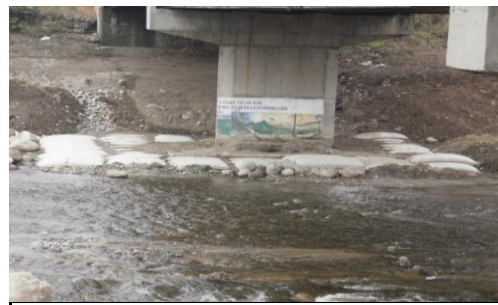
El puente presenta conos de derrame en suelo natural, con pendiente bien definida, no representa problemas de inestabilidad para la vía y la subestructura. Se observan obras de contención a las orillas del río y protegiendo las bases de una de las pilas. Por tanto no es necesario ningún tipo de intervención.

0 SIN DAÑO O DAÑO INSIGNIFICANTE

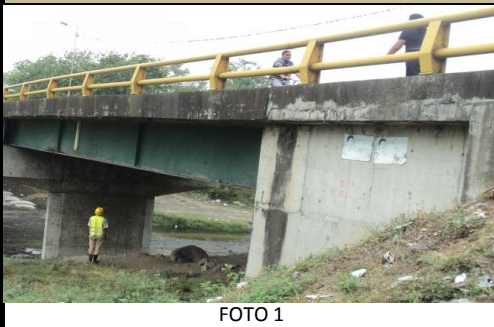
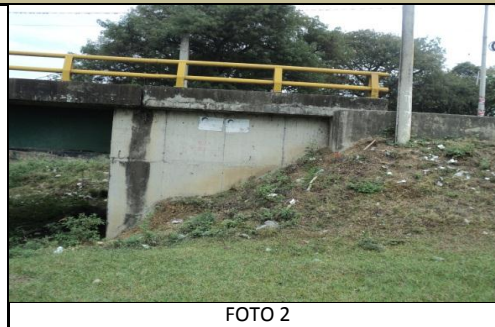
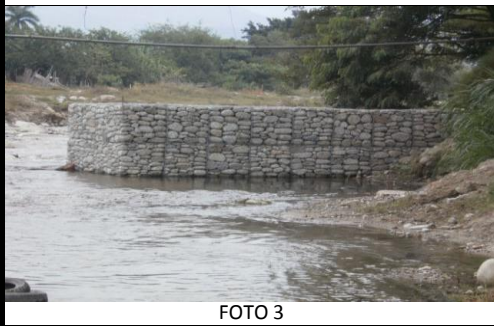
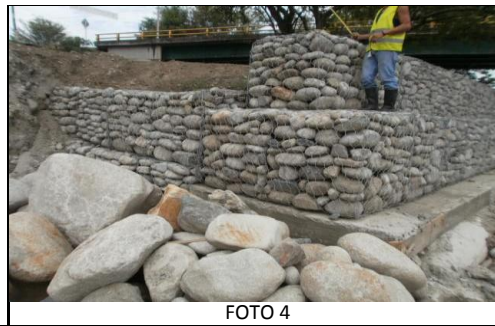
El puente cuenta con cuatro aletas en concreto integradas a los estribos que protegen la estructura y dan estabilidad a cada uno de los taludes, no se evidencia ningún tipo de lesión sobre el concreto, se hace necesario labores de limpieza como parte de mantenimiento rutinario.

0 SIN DAÑO O DAÑO INSIGNIFICANTE

TIPO	DESCRIPCIÓN	UNIDAD	CANTIDAD	VALOR UNITARIO	VALOR PARCIAL
10	LIMPIEZA	M2	30	10.755	322.650
<b>TOTAL INTERVENCIÓN</b>					<b>322.650</b>

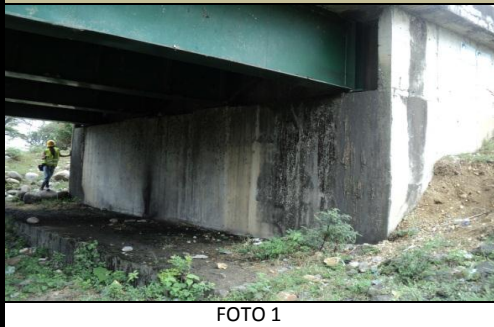
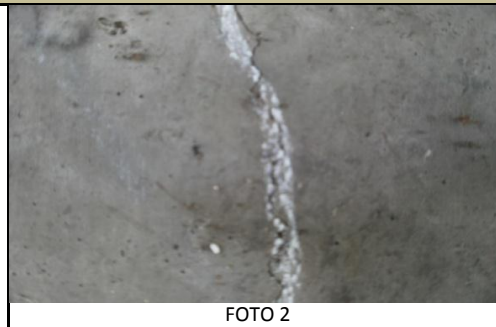
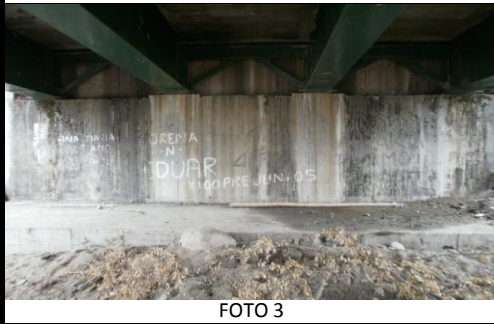
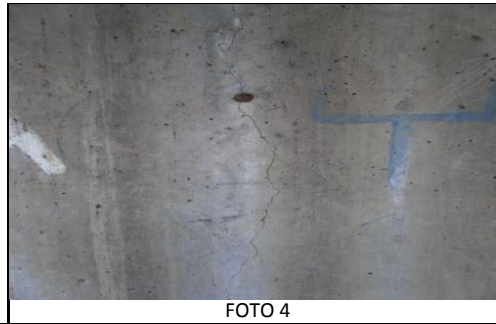
Los estribos son en concreto, presentando algunos daños como fisuras verticales que pueden ser causadas por asentamiento, se recomienda realizar actividades de mantenimiento como el tratamiento superficial de concreto, para evitar la prolongación del daño y afecten el acero de refuerzo interno. también se aprecian suciedades por lavado diferencial posiblemente por el ingreso de la escorrentía a través de las juntas de expansión.

2	ALGÚN DAÑO, REPARACIÓN NECESARIA CUANDO SE PRESENTE LA OCASIÓN. EL COMPONENTE FUNCIONA COMO SE DISEÑÓ
---	---

TIPO	DESCRIPCIÓN	UNIDAD	CANTIDAD	VALOR UNITARIO	VALOR PARCIAL
31	TRATAMIENTO SUPERFICIAL DE CONCRETO	M2	10	146.258	1.462.580
10	LIMPIEZA	M2	60	11.699	701.940
<b>TOTAL INTERVENCIÓN</b>					<b>2.164.520</b>

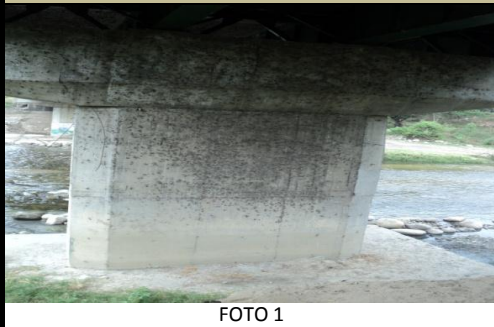
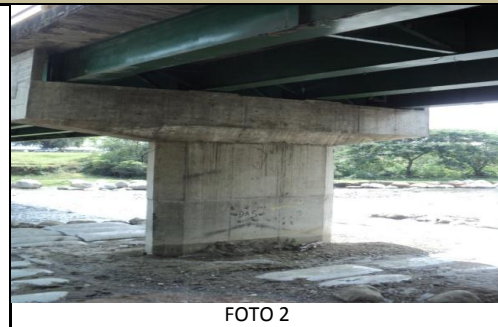
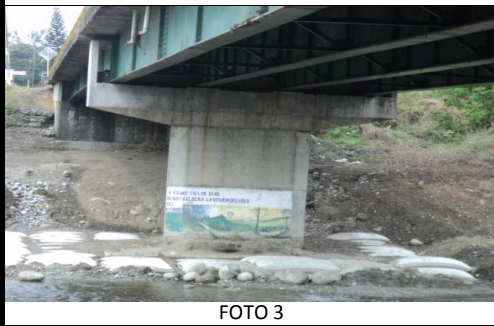
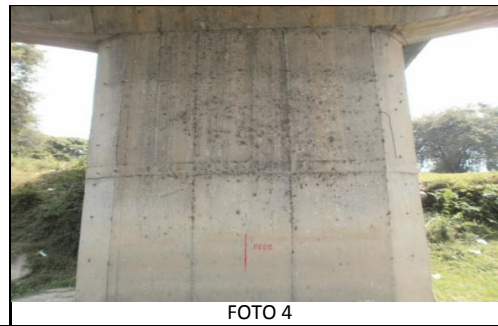
Se observan 2 pilas en concreto reforzado en toda la subestructura, con su viga cabezal; las cuales no presentan daños que afecten la estabilidad del puente. Una de las bases de las pilas se encuentra protegida con bultos de bolsacretos.

0 SIN DAÑO O DAÑO INSIGNIFICANTE

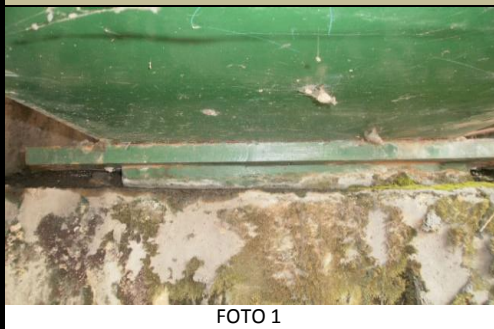
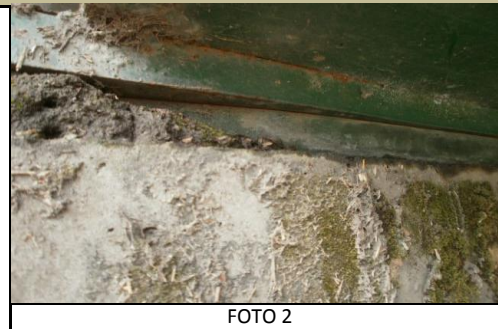
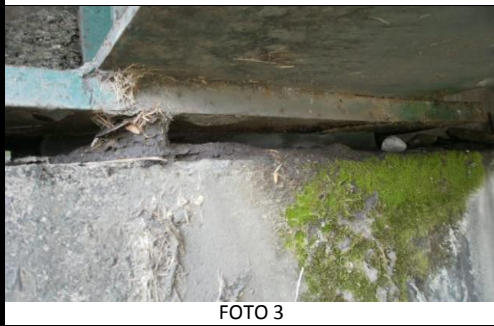
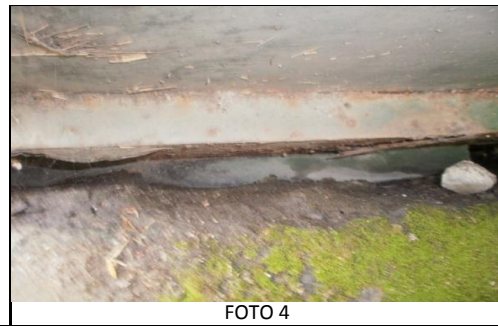
Las vigas longitudinales se encuentran apoyadas sobre placas de neopreno de 0.50 X 0.50 m, presentando desgaste leve en algunos sitios, pero no es determinante para el adecuado comportamiento del elemento. Se deben realizar labores de mantenimiento como limpieza.

0 SIN DAÑO O DAÑO INSIGNIFICANTE

TIPO	DESCRIPCIÓN	UNIDAD	CANTIDAD	VALOR UNITARIO	VALOR PARCIAL
10	LIMPIEZA	UND	20	31.191	623.820
<b>TOTAL INTERVENCIÓN</b>					<b>623.820</b>

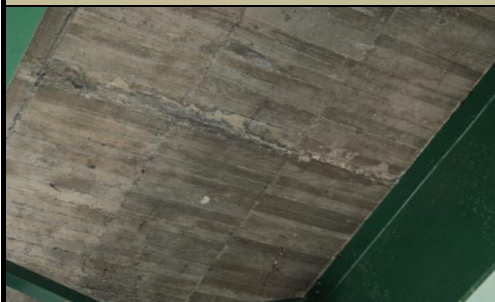
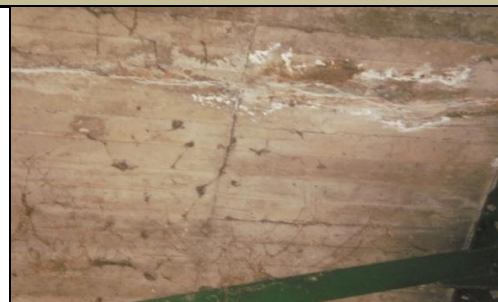
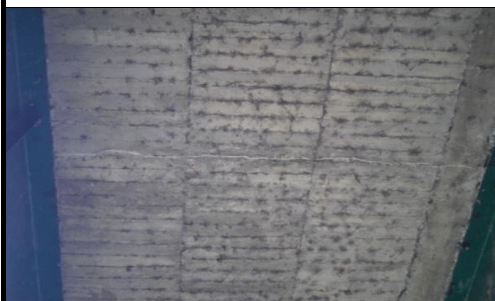
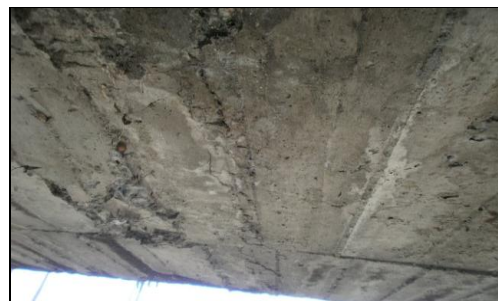
La losa es en concreto, está soportada sobre vigas metálicas longitudinales, presentando algunos daños como fisuras transversales, descostramientos y humedad en algunos sitios, posiblemente generado por los drenes. Se sugieren actividades de mantenimiento como tratamiento superficial de concreto y la prolongación de los drenes, para evitar la extensión de los daños a los demás elementos de la subestructura.

3 DAÑO SIGNIFICATIVO, REPARACIÓN NECESARIA MUY PRONTO

- La losa presenta algunos daños como descostramientos, grietas y humedad, por lo tanto se sugiere actividades de mantenimiento rutinario como el mejoramiento de los drenes y el tratamiento superficial de concreto.

TIPO	DESCRIPCIÓN	UNIDAD	CANTIDAD	VALOR UNITARIO	VALOR PARCIAL
E	REPARACION DE DRENES	UND	20	74.147	1.482.940
31	TRATAMIENTO SUPERFICIAL DE CONCRETO	M2	15	182.847	2.742.705
<b>TOTAL INTERVENCIÓN</b>					<b>4.225.645</b>

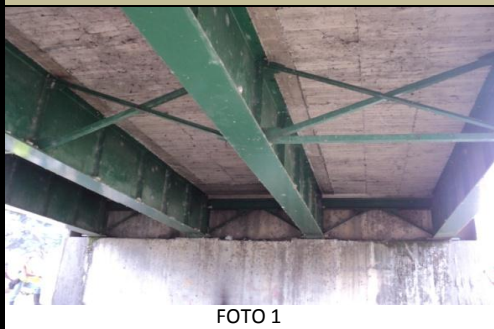
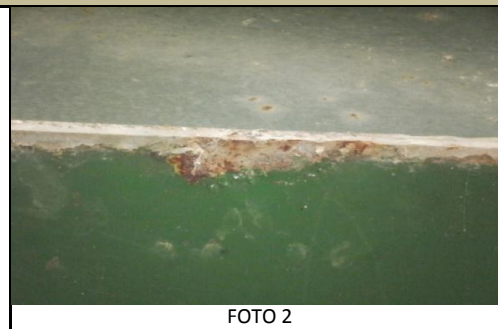
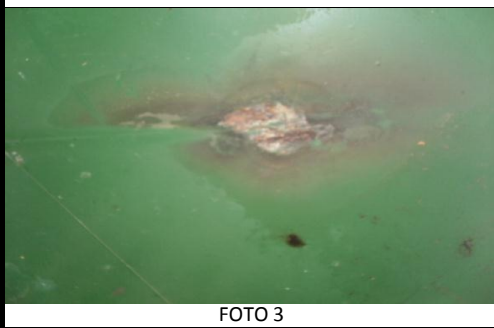
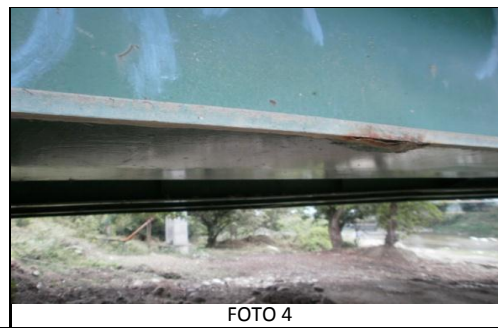
Se observan vigas longitudinales de sección en I metálicas simplemente apoyadas sobre estribos y pilas en concreto, presentando algunos daños como desgaste de la pintura, por lo cual se recomienda actividades de mantenimiento rutinario como pintura de acero para evitar la corrosión en dicho elemento.

2	ALGÚN DAÑO, REPARACIÓN NECESARIA CUANDO SE PRESENTE LA OCASIÓN. EL COMPONENTE FUNCIONA COMO SE DISEÑÓ
---	---

- Las vigas longitudinales presentan algunos daños como desgaste en la pintura, por lo cual se recomienda actividades de mantenimiento como pintura de acero para evitar la corrosión del elemento.

TIPO	DESCRIPCIÓN	UNIDAD	CANTIDAD	VALOR UNITARIO	VALOR PARCIAL
40	PINTURA DE ACERO	ML	400	36.647	14.658.800
10	LIMPIEZA	ML	400	21.604	8.641.600
<b>TOTAL INTERVENCIÓN</b>					<b>23.300.400</b>

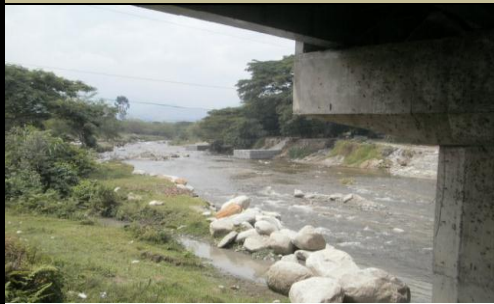
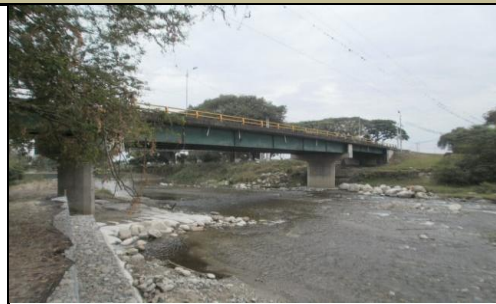
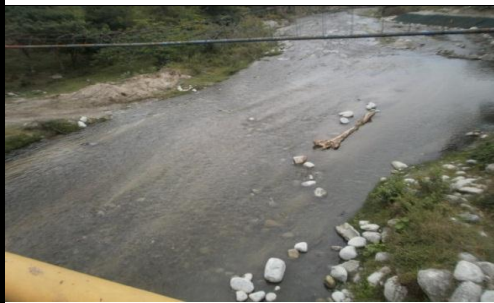
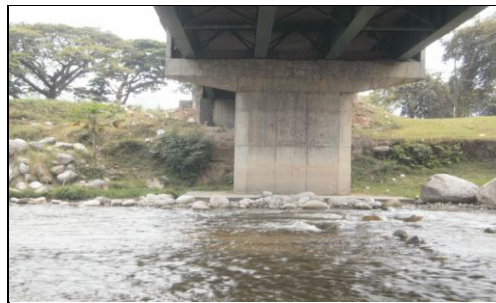
El puente salva el río Frayle, al momento de la inspección se puede observar que la velocidad del flujo es baja, con un ancho de sección hidráulica promedio de 12.00 m y una altura de sección promedio de 38 cm. Se evidencia rastros de material pétreo de gran tamaño, además la pendiente promedio del cauce es baja, atraviesa el puente por la luz central.

0 SIN DAÑO O DAÑO INSIGNIFICANTE

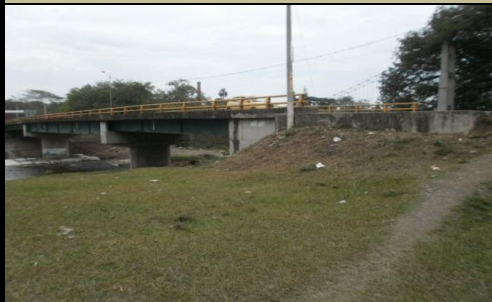
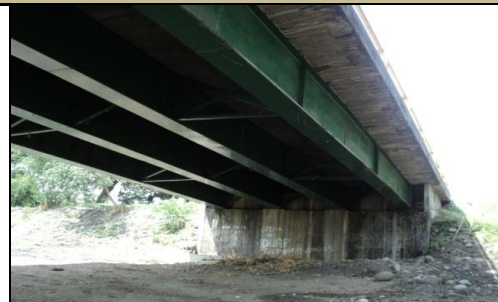
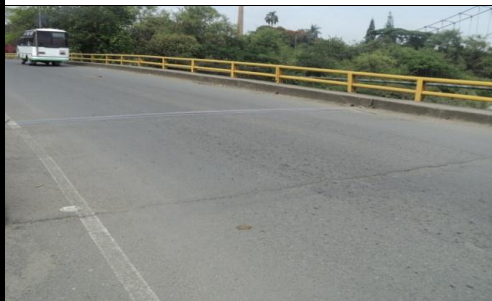
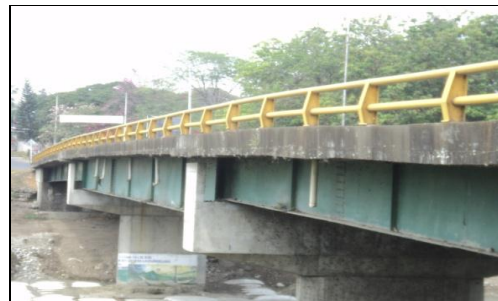
El puente en su componente general se ha calificado como 2 algún daño, reparación necesaria cuando se presente la ocasión. El componente funciona como se diseñó. dado que todos los componentes del puente se encuentra en buenas condiciones solo se hace necesario labores de mantenimiento rutinario y reparaciones menores a la losa. Además los componentes del puente como son las vigas, los estribos y aletas, son componentes de gran importancia para la estabilidad del puente se encuentran en perfecto estado de funcionalidad.

2 ALGÚN DAÑO, REPARACIÓN NECESARIA CUANDO SE PRESENTE LA OCASIÓN. EL COMPONENTE FUNCIONA COMO SE DISEÑÓ
