**ESTUDIOS DE INSPECCION E INVENTARIO DE PUENTES  
DE LA RED NACIONAL DE CARRETERAS  
ZONA OCCIDENTE**

**INFORME PUENTE PÁRRAGA 25-2504B-022.00**

**PR 61+0000**

**RUTA 2504B SANTANDER DE QUILICHAO-FLORIDA-PALMIRA  
DEPARTAMENTO VALLE**

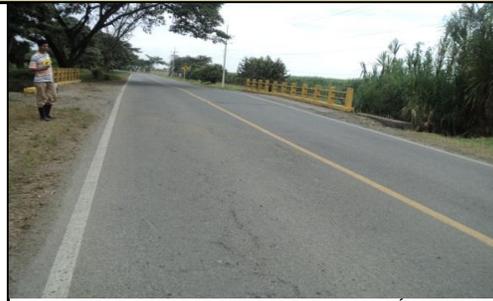
NO EXISTE PLACA DE IDENTIFICACIÓN

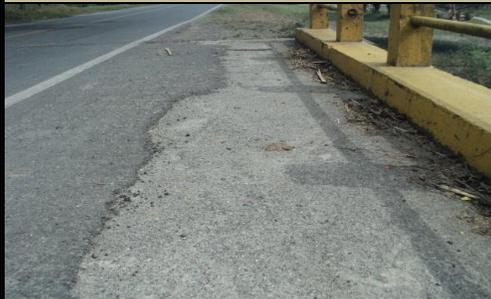
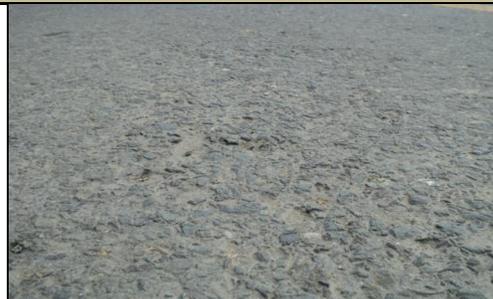
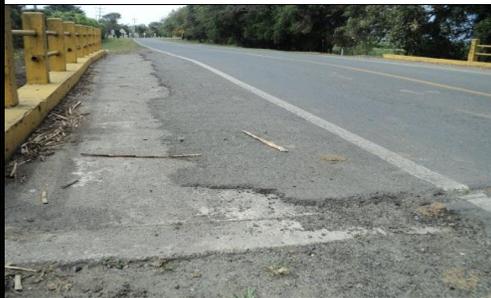
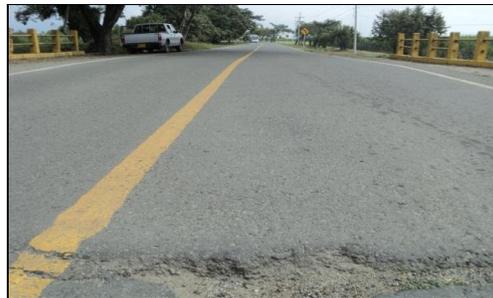
La superficie del puente presenta una carpeta asfáltica con desgaste en algunos sitios. En el sobre ancho de la calzada no hay carpeta asfáltica. Se recomienda actividades de reparación como el tratamiento superficial asfáltico. Se cuenta con bombeo hacia los laterales de la vía para evacuar las aguas por los drenes del puente, no se aprecian daños en la zona de losas de aproximación, por tanto su funcionamiento es correcto. Se cuenta con buena señalización horizontal o demarcación en la vía.

2 ALGÚN DAÑO, REPARACIÓN NECESARIA CUANDO SE PRESENTE LA OCASIÓN. EL COMPONENTE FUNCIONA COMO SE DISEÑÓ

TIPO	DESCRIPCIÓN	UNIDAD	CANTIDAD	VALOR UNITARIO	VALOR PARCIAL
21	TRATAMIENTO SUPERFICIAL ASFALTICO	M2	25	3.703	92.575
<b>TOTAL INTERVENCIÓN</b>					<b>92.575</b>

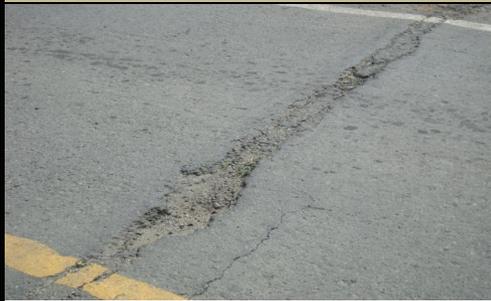
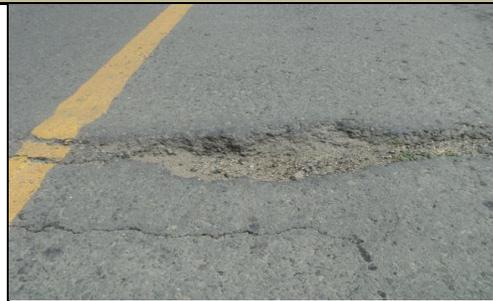
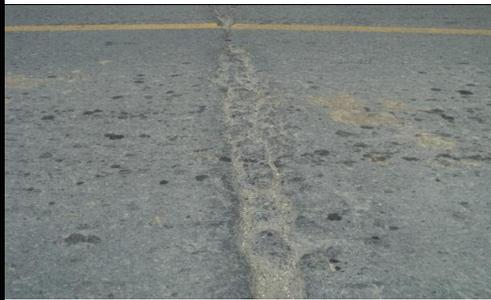
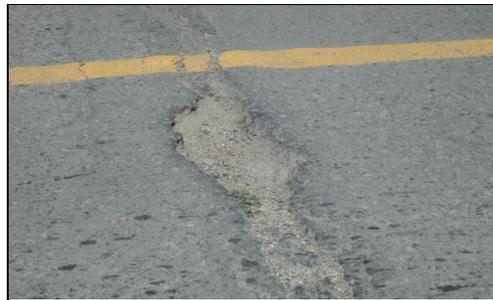
No se observa dispositivo de junta de expansión, si esta existe se encuentra debajo de la carpeta asfáltica. Sin embargo se evidencian filtraciones de agua a través de estas juntas a los estribos lo que permite intuir que el material que se encuentra debajo de la carpeta asfáltica no está funcionando adecuadamente. Se observa en la superficie del puente, grietas pronunciadas en toda la longitud del ancho del mismo en el respectivo lugar de las juntas, con desintegración del asfalto en dichas zonas. Por lo tanto, se recomienda el cambio de junta a una de goma asfáltica.

3 DAÑO SIGNIFICATIVO, REPARACIÓN NECESARIA MUY PRONTO

- No se pudo identificar el tipo ni el estado de las juntas de expansión, posiblemente pueden estar cubiertas por la carpeta asfáltica, se deben realizar el cambia a junta de goma asfáltica.

TIPO	DESCRIPCIÓN	UNIDAD	CANTIDAD	VALOR UNITARIO	VALOR PARCIAL
C	CAMBIO A JUNTA DE GOMA ASFÁLTICA	ML	22	712.894	15.683.668
<b>TOTAL INTERVENCIÓN</b>					<b>15.683.668</b>

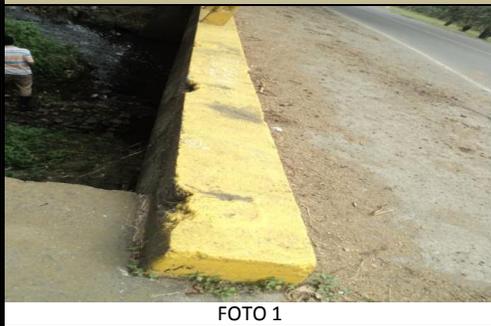
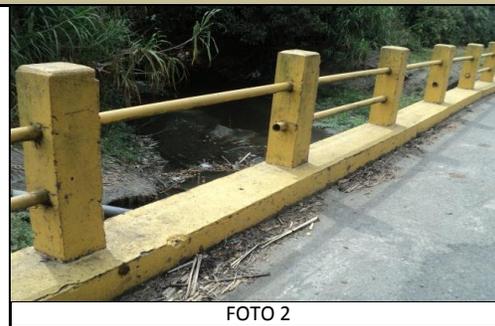
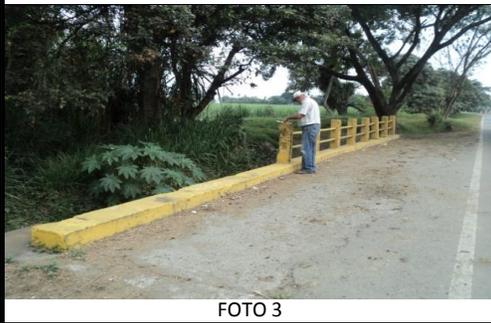
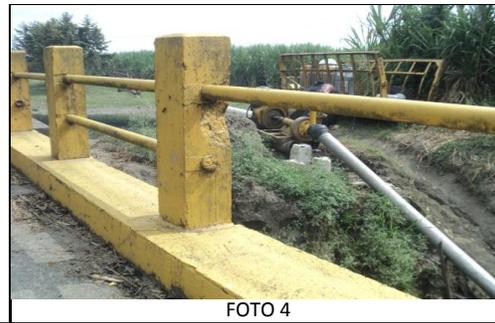
El puente no cuenta con andenes peatonales, pero presenta bordillos rectangulares en concreto a ambos lados de la calzada. El estado general de este componente es bueno, no requiere de ningún tipo de intervención.

0 SIN DAÑO O DAÑO INSIGNIFICANTE

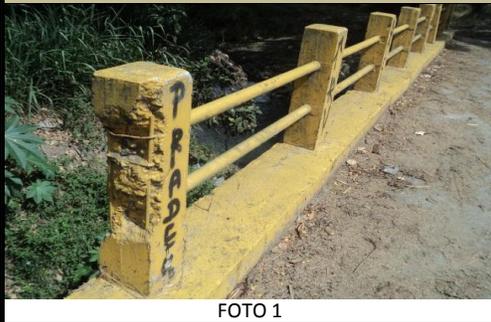
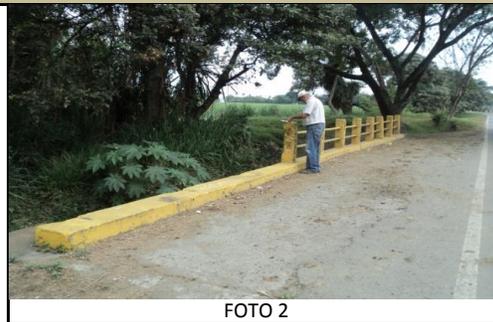
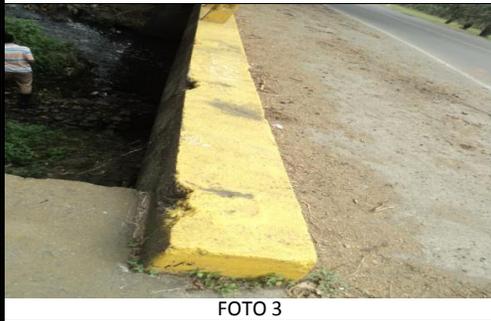
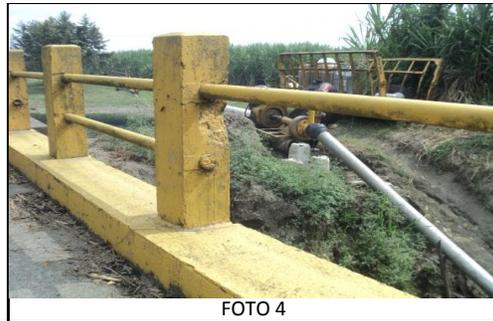
En el puente se observan barandas con pasamanos metálicos y pilastras de concreto en ambos costados de la calzada, en la margen derecha en el acceso de salida faltan 3 secciones de la baranda, y en algunas pilastras se observan golpes por impacto. Se recomienda realizar actividades como la reparación de las barandas de acero.

3 DAÑO SIGNIFICATIVO, REPARACIÓN NECESARIA MUY PRONTO

TIPO	DESCRIPCIÓN	UNIDAD	CANTIDAD	VALOR UNITARIO	VALOR PARCIAL
B	REPARACION DE BARANDA DE ACERO	ML	10	139.142	1.391.420
<b>TOTAL INTERVENCIÓN</b>					<b>1.391.420</b>

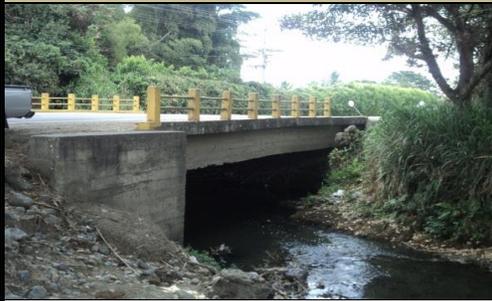
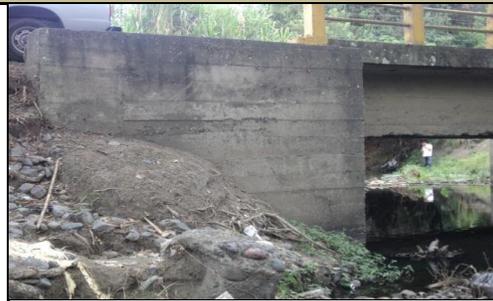
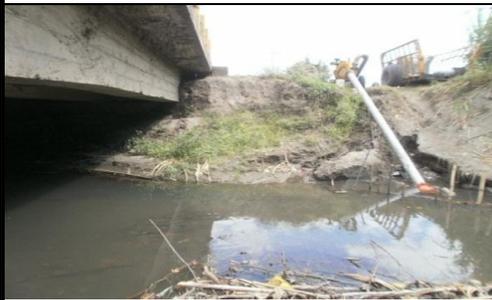
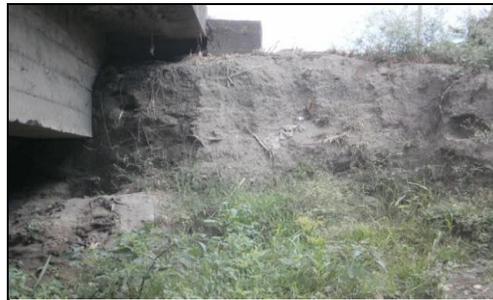
El puente presenta conos de derrame en suelo natural, sin pendiente definida, se evidencia erosión por aguas superficiales en el suelo natural, estos problemas pueden deteriorar las bases de la vía, se debe intervenir con actividades de mantenimiento protegiendo los conos, al igual que deben construirse cunetas.

3 DAÑO SIGNIFICATIVO, REPARACIÓN NECESARIA MUY PRONTO

TIPO	DESCRIPCIÓN	UNIDAD	CANTIDAD	VALOR UNITARIO	VALOR PARCIAL
C	PROTECCION DE CONOS DE DERRAME	M2	36	137.831	4.961.916
D	CONSTRUCCION DE CUNETAS	ML	20	126.480	2.529.600
<b>TOTAL INTERVENCIÓN</b>					<b>7.491.516</b>

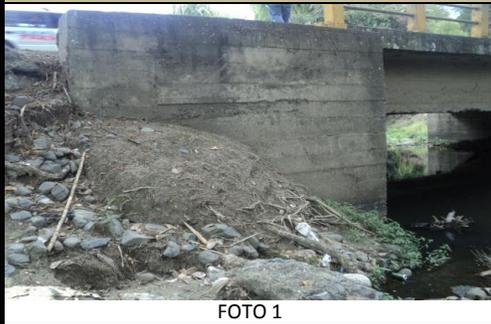
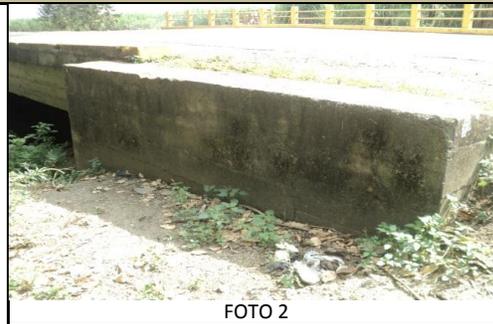
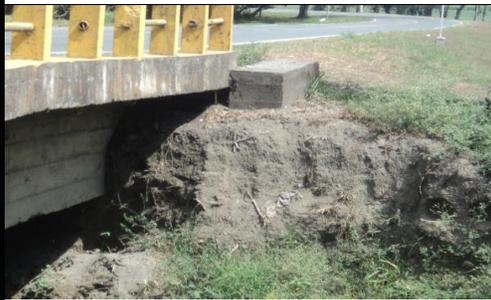
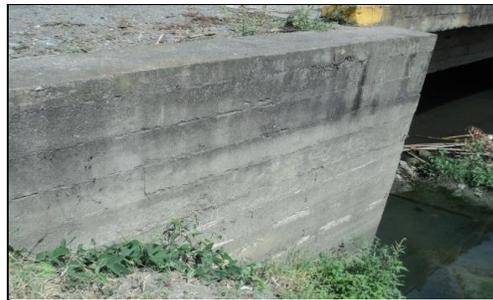
El puente cuenta con cuatro aletas en concreto integradas a los estribos que protegen la estructura y dan estabilidad a cada uno de los taludes, no se evidencia ningún tipo de lesión sobre el concreto, se hace necesario labores de limpieza como parte de mantenimiento rutinario.

0 SIN DAÑO O DAÑO INSIGNIFICANTE

TIPO	DESCRIPCIÓN	UNIDAD	CANTIDAD	VALOR UNITARIO	VALOR PARCIAL
10	LIMPIEZA	M2	40	10.755	430.200
<b>TOTAL INTERVENCIÓN</b>					<b>430.200</b>

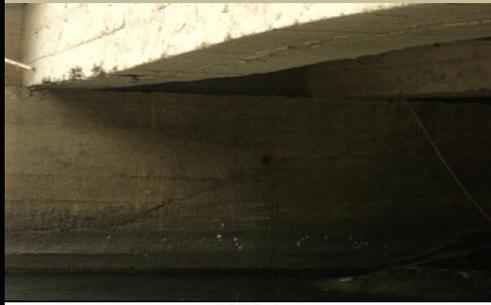
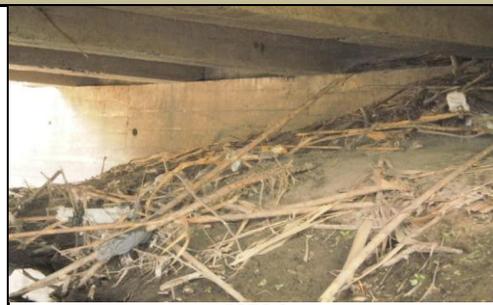
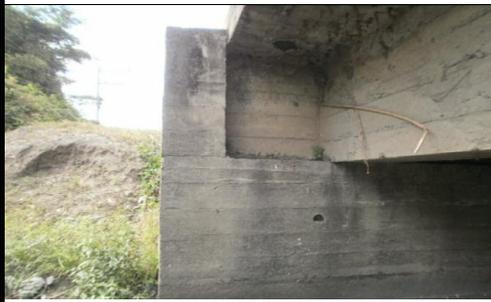
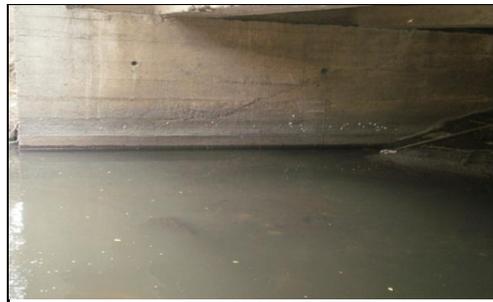
Los estribos son en concreto. El estribo del acceso de salida en su mayoría se encuentra cubierto por la acumulación de material de arrastre de la zona, pero no es relevante para la estabilidad del elemento ni la capacidad hidráulica del cauce. Se observa el concreto en buenas condiciones general, no se aprecian suciedades por ingreso de agua por las junta, esto nos indica que las juntas se encuentran selladas.

0 SIN DAÑO O DAÑO INSIGNIFICANTE

TIPO	DESCRIPCIÓN	UNIDAD	CANTIDAD	VALOR UNITARIO	VALOR PARCIAL
10	LIMPIEZA	M2	32	11.699	374.368
<b>TOTAL INTERVENCIÓN</b>					<b>374.368</b>

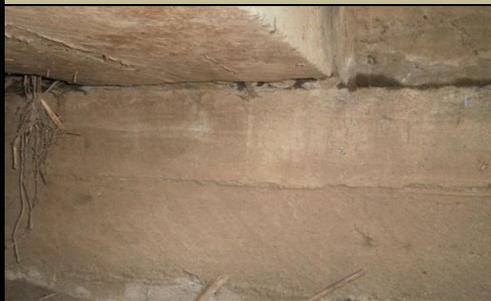
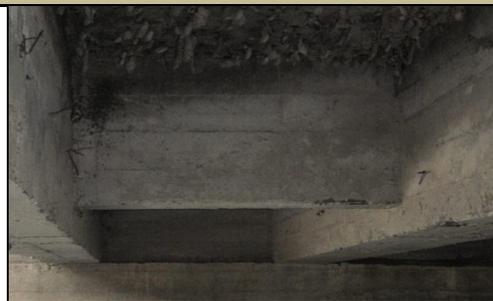
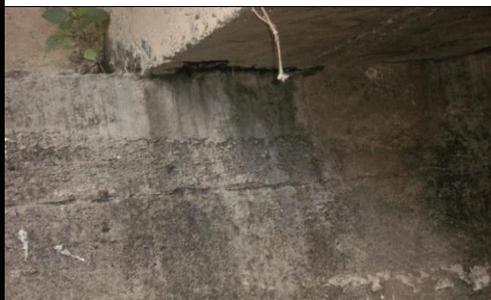
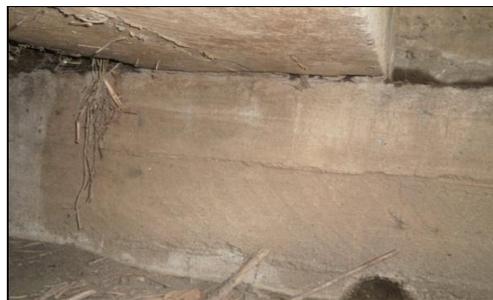
Las vigas longitudinales están simplemente apoyadas sobre los estribos. En algunos sitios se observan desportillamientos, se deben realizar actividades de mantenimiento para evitar el acceso de agentes externos al interior del concreto.

1	DAÑO PEQUEÑO PERO REPARACIÓN NO ES NECESARIA (EXCEPTO MANTENIMIENTO MENOR)
---	----------------------------------------------------------------------------

TIPO	DESCRIPCIÓN	UNIDAD	CANTIDAD	VALOR UNITARIO	VALOR PARCIAL
10	LIMPIEZA	UND	10	31.191	311.910
30	REPARACION DE CONCRETO	ML	6	486.151	2.916.906
<b>TOTAL INTERVENCIÓN</b>					<b>3.228.816</b>

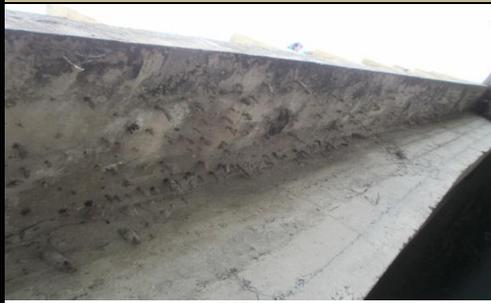
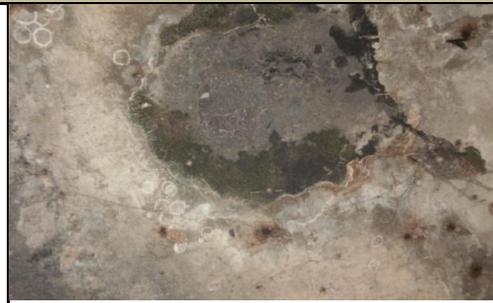
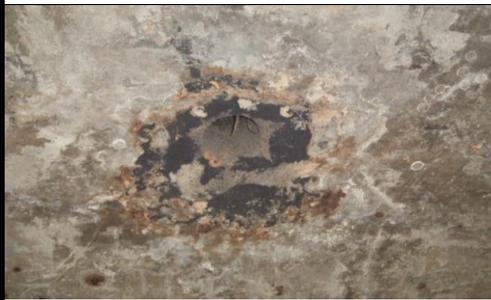
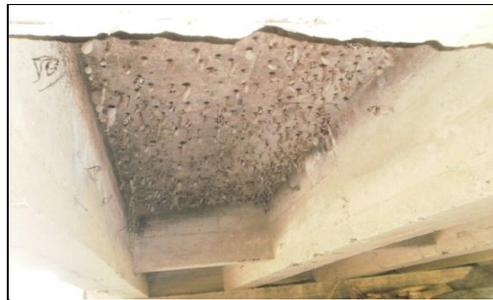
La losa está construida en concreto, soportada sobre vigas longitudinales en concreto. Presentando descostramientos y humedad, posiblemente generado por los drenes. Se recomienda actividades de mantenimiento como la prolongación de los drenes y el tratamiento superficial de concreto para evitar mayores afectaciones en dicho elemento.

3 DAÑO SIGNIFICATIVO, REPARACIÓN NECESARIA MUY PRONTO

- Las filtraciones en la losa son producto del mal estado de los drenes de la misma, lo cual está afectando los demás elementos de la subestructura. Se sugiere realizar la respectiva reparación.

TIPO	DESCRIPCIÓN	UNIDAD	CANTIDAD	VALOR UNITARIO	VALOR PARCIAL
E	REPARACION DE DRENES	UND	8	74.147	593.176
31	TRATAMIENTO SUPERFICIAL DE CONCRETO	M2	10	182.847	1.828.470
10	LIMPIEZA	M2	8	32.198	257.584
<b>TOTAL INTERVENCIÓN</b>					<b>2.679.230</b>

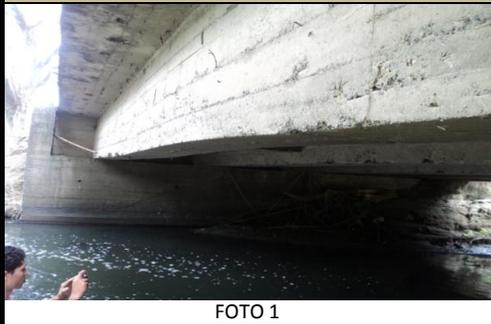
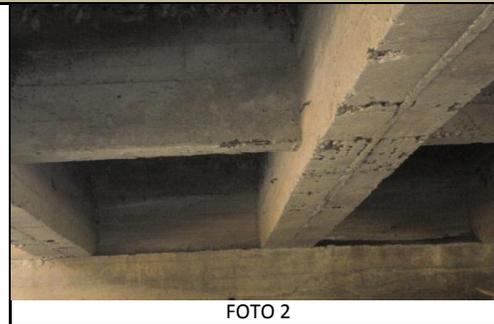
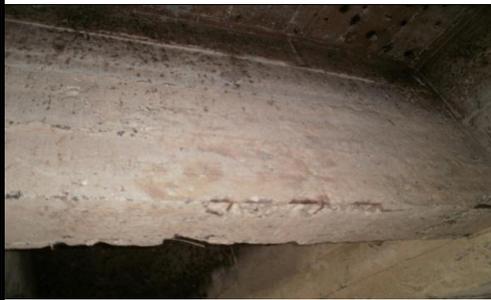
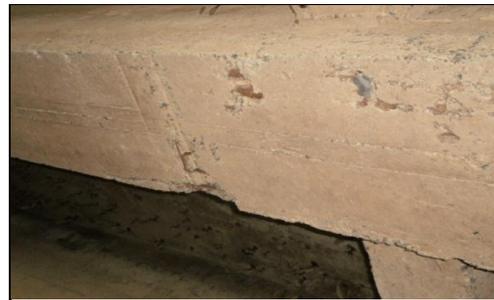
El puente presenta un sistema de 5 vigas longitudinales en concreto reforzado y vigas-riostras en concreto reforzado, estas se encuentran simplemente apoyadas sobre los estribos, se observa descascaramientos con acero de refuerzo presentando a su vez corrosión, se sugiere realizar actividades de mantenimiento como la reparación de concreto.

2	ALGÚN DAÑO, REPARACIÓN NECESARIA CUANDO SE PRESENTE LA OCASIÓN. EL COMPONENTE FUNCIONA COMO SE DISEÑÓ
---	-------------------------------------------------------------------------------------------------------

TIPO	DESCRIPCIÓN	UNIDAD	CANTIDAD	VALOR UNITARIO	VALOR PARCIAL
30	REPARACION DE CONCRETO	ML	10	338.623	3.386.230
<b>TOTAL INTERVENCIÓN</b>					<b>3.386.230</b>

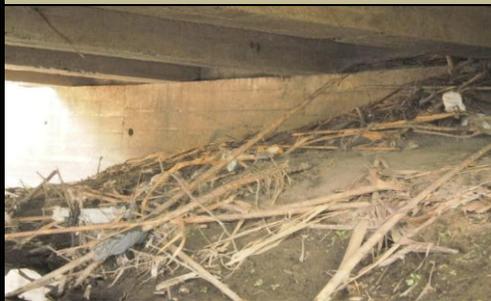
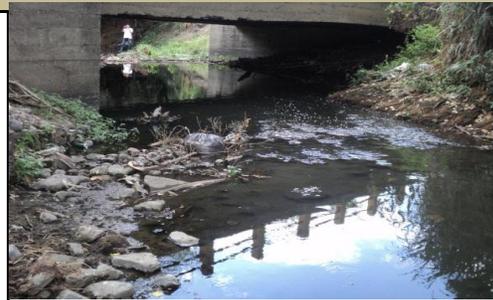
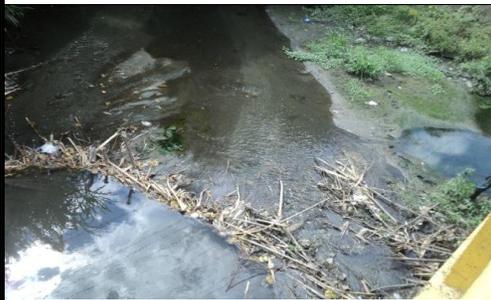
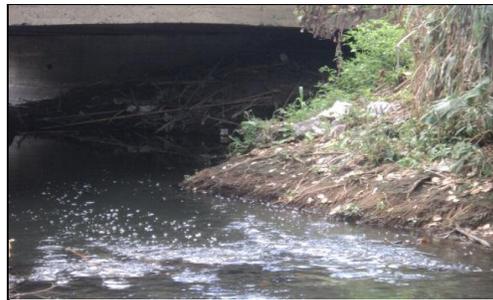
En el Puente salva el Río Párraga, en el cual se observa la acumulación de material de arrastre al lado de los estribos, se debe realizar actividades de limpieza del cauce para evitar la socavación de los estribos opuestos, además para evitar el posible represamiento de las aguas.

2	ALGÚN DAÑO, REPARACIÓN NECESARIA CUANDO SE PRESENTE LA OCASIÓN. EL COMPONENTE FUNCIONA COMO SE DISEÑÓ
---	-------------------------------------------------------------------------------------------------------

TIPO	DESCRIPCIÓN	UNIDAD	CANTIDAD	VALOR UNITARIO	VALOR PARCIAL
50	REMOCION DE OBSTACULOS	M3	50	13.424	671.200
<b>TOTAL INTERVENCIÓN</b>					<b>671.200</b>

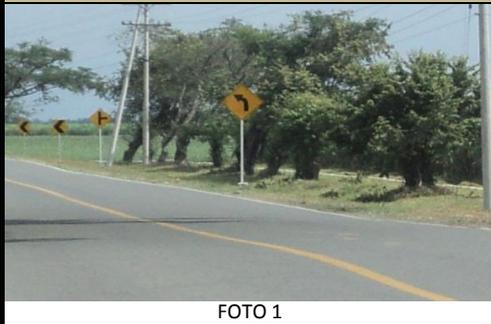
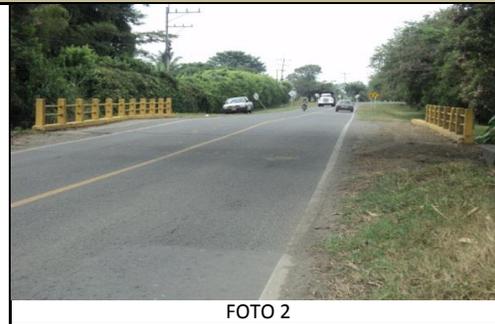
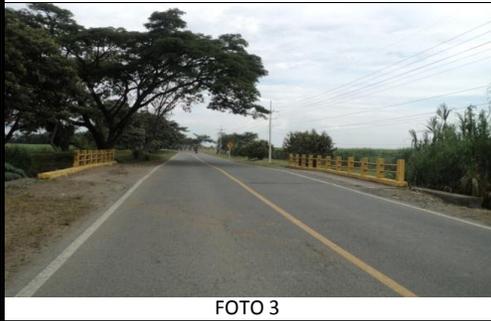
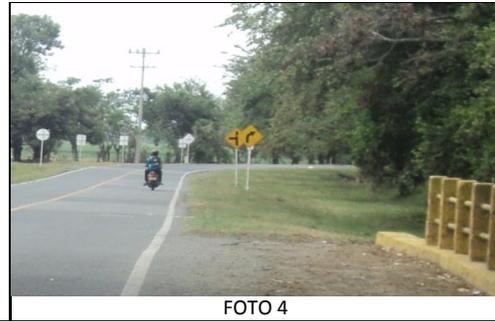
Se evidencia señales preventivas de giro a la izquierda y de curvas en la vía, todas se encuentran en buen estado. No existe ninguna tipo de señal vertical preventiva, reglamentaria ni informativa referente al puente, se recomienda la instalación de señales verticales preventiva de aproximación a "Puente Angosto" y de "Peso Máximo Total Permitido". Al igual que una señal reglamentaria de velocidad máxima en la vía, y otra informativa con el nombre del puente o cauce que salva, dichas señales deberán ser instaladas en ambos sentidos de la vía.

1	DAÑO PEQUEÑO PERO REPARACIÓN NO ES NECESARIA (EXCEPTO MANTENIMIENTO MENOR)
---	----------------------------------------------------------------------------

TIPO	DESCRIPCIÓN	UNIDAD	CANTIDAD	VALOR UNITARIO	VALOR PARCIAL
92	COLOCACION SEÑAL	UND	6	158.691	952.146
<b>TOTAL INTERVENCIÓN</b>					<b>952.146</b>

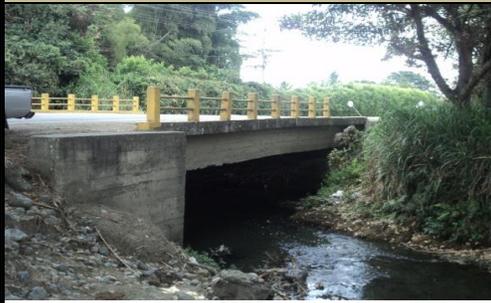
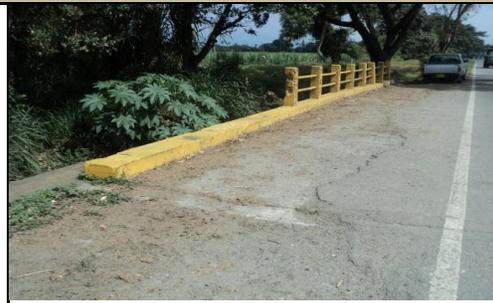
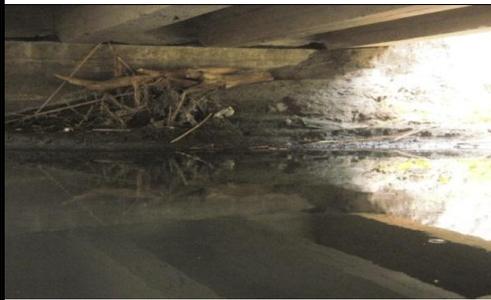
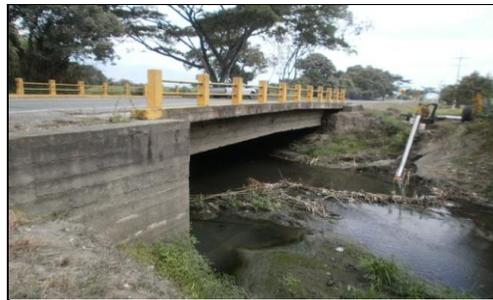
El puente en su componente general se ha calificado como 2 algún daño, reparación necesaria cuando se presente la ocasión. El componente funciona como se diseño. dado que todos los componentes del puente se encuentra en buenas condiciones solo se hace necesario labores de mantenimiento rutinario y reparaciones menores a la losa, conos, juntas y barandas. Además los componentes del puente como son las vigas, los estribos y aletas, son componentes de gran importancia para la estabilidad del puente se encuentran en buen estado de funcionalidad.

2	ALGÚN DAÑO, REPARACIÓN NECESARIA CUANDO SE PRESENTE LA OCASIÓN. EL COMPONENTE FUNCIONA COMO SE DISEÑÓ
---	-------------------------------------------------------------------------------------------------------
