**ESTUDIOS DE INSPECCION E INVENTARIO DE PUENTES
DE LA RED NACIONAL DE CARRETERAS
ZONA OCCIDENTE**

INFORME PUENTE BOLO 25-2504B-023.00

PR 71+0400

**RUTA 2504B SANTANDER DE QUILICHAO-FLORIDA-PALMIRA
DEPARTAMENTO VALLE**

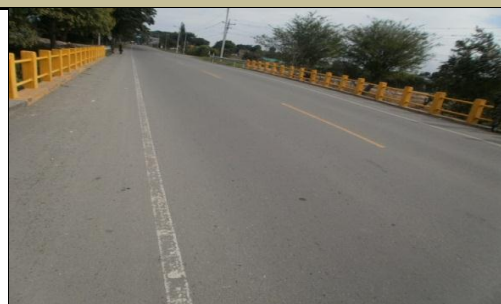
NO EXISTE PLACA DE IDENTIFICACIÓN

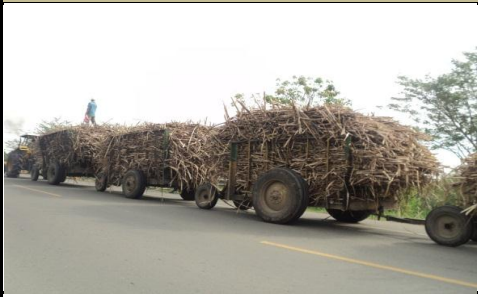
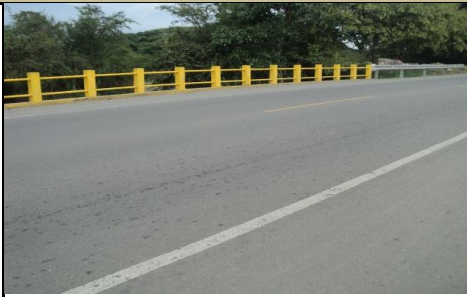
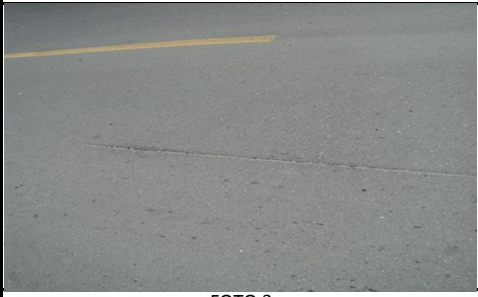
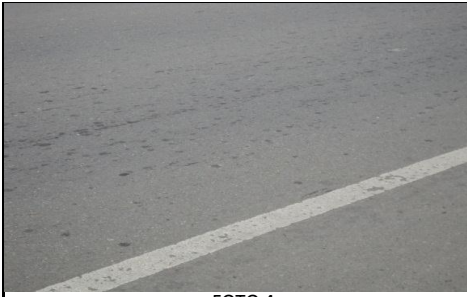
ESTADO
<p>La superficie del puente presenta una carpeta asfáltica, con desgaste leve en algunos sitios. La losa de aproximación se encuentra cubierta por la carpeta asfáltica y los drenes se observan en buen estado, al igual que la señalización horizontal.</p>

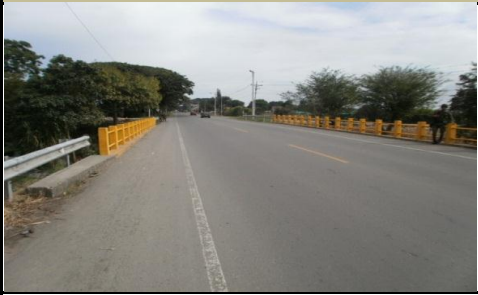
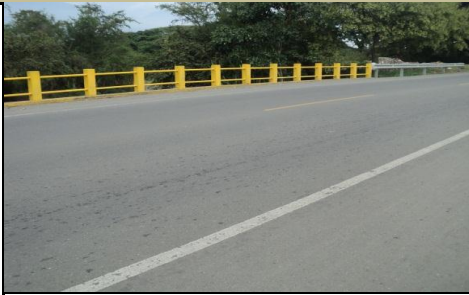
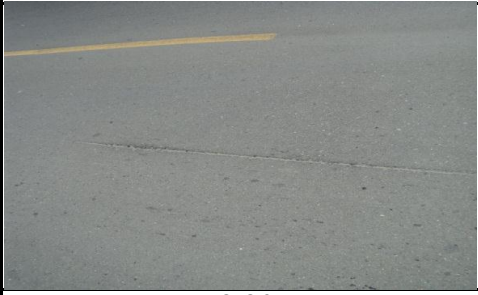
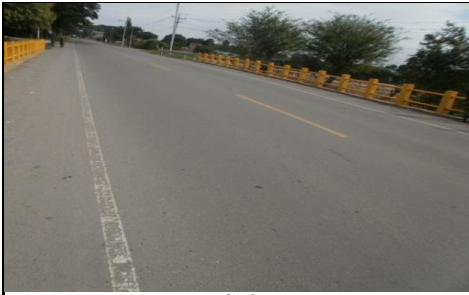
ESTADO
<p>No se observan las juntas de expansión. Posiblemente están cubiertas por la carpeta asfáltica, por lo cual no se puede determinar el estado ni el tipo del elemento. Sin embargo no se observa infiltración en los demás elementos de la subestructura.</p>

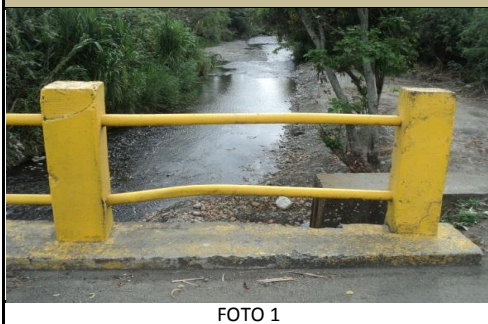
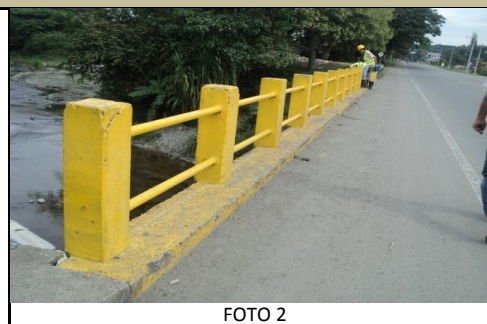
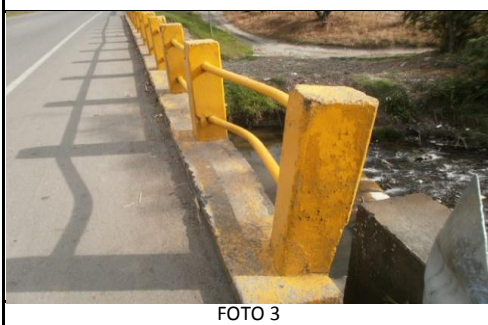
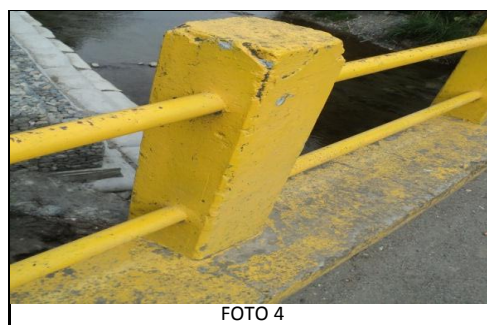
En el puente se observan barandas con pasamanos metálicos y pilastras en concreto en ambos lados de la calzada. Sobre la margen izquierda del puente en el acceso de salida se observa un impacto leve posiblemente originado por un vehículo. Se sugiere realizar la respectiva actividad de mantenimiento.

1 DAÑO PEQUEÑO PERO REPARACIÓN NO ES NECESARIA (EXCEPTO MANTENIMIENTO MENOR)

TIPO	DESCRIPCIÓN	UNIDAD	CANTIDAD	VALOR UNITARIO	VALOR PARCIAL
32	ALINEAMIENTO	ML	2	70,041	140,082
TOTAL INTERVENCIÓN					140,082

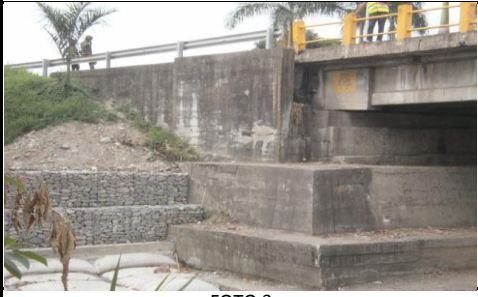
ESTADO
Se observa la instalación de gaviones en ambos lados del acceso de salida, los cuales se encuentran en buen estado.

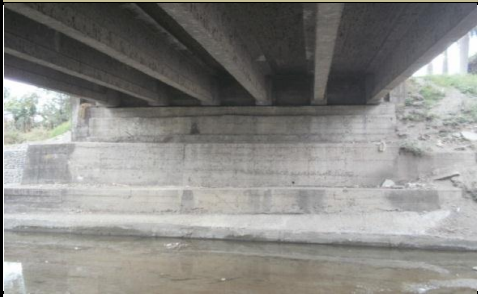
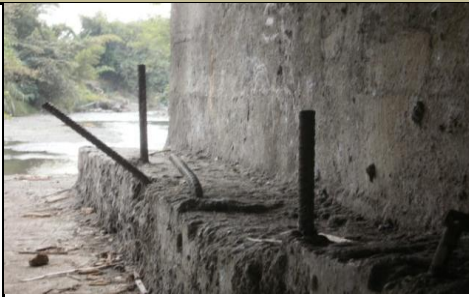
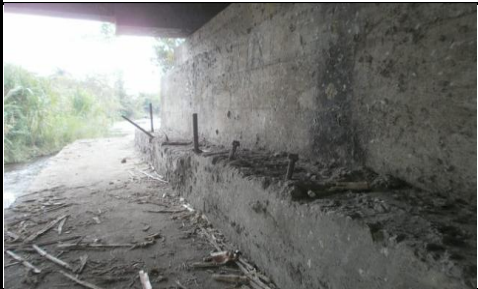
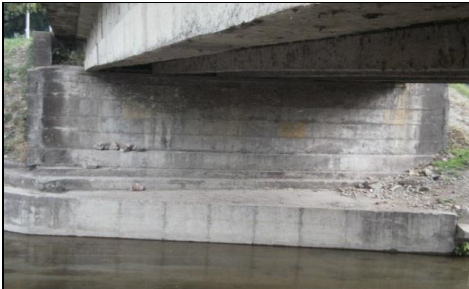
ESTADO
Los estribos son en concreto, presentándose en buen estado.

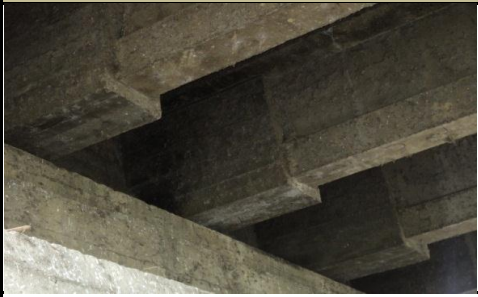
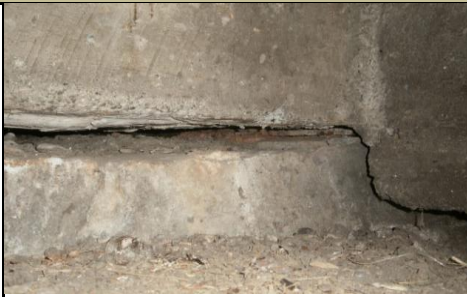
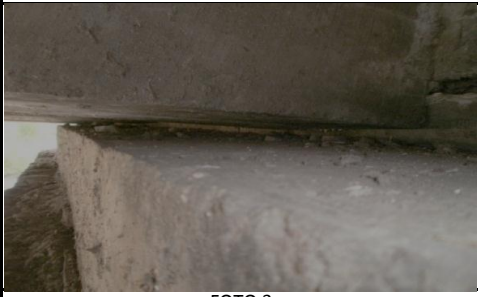
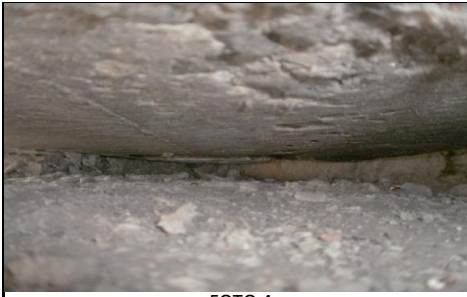
ESTADO
<p>Las vigas están soportadas sobre los estribos con placas de acero, las cuales no presentan daños. La corona y el banco de los apoyos se encuentran en buen estado.</p>

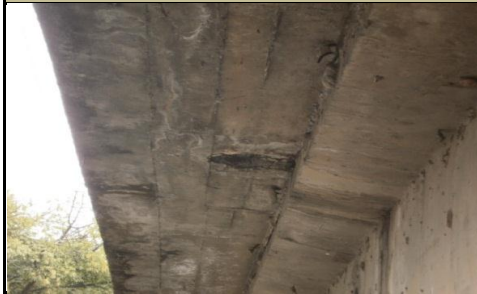
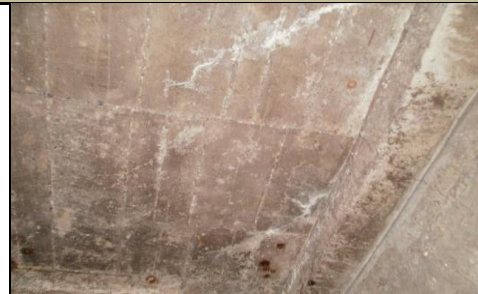
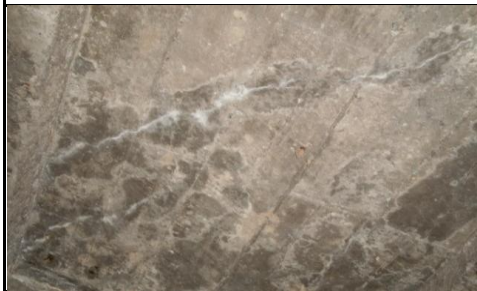
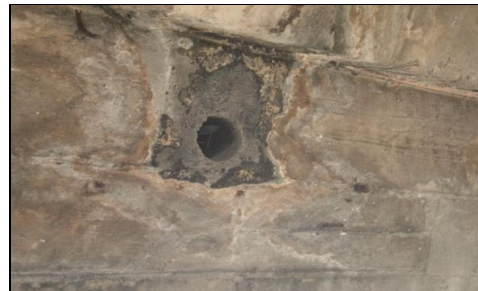
La losa esta construida en concreto, y está soportada sobre vigas longitudinales. Presentando manchas de carbonatación en algunos sitios posiblemente originado por el vertimiento de las aguas por los drenes, se recomienda realizar actividades de reparación como el mejoramiento de los drenes y la reparación del concreto para evitar que las afectaciones aumenten.

3 DAÑO SIGNIFICATIVO, REPARACIÓN NECESARIA MUY PRONTO

TIPO	DESCRIPCIÓN	UNIDAD	CANTIDAD	VALOR UNITARIO	VALOR PARCIAL
E	REPARACION DE DRENES	UND	12.0	74,287	891,444
B	REPARACION DE CONCRETO	M2	5	340,997	1,704,985
TOTAL INTERVENCIÓN					2,596,429

- La losa presenta manchas de carbonatación en algunos sitios, originados posiblemente por los drenes, por lo cual se recomienda prolongar los drenes, para evitar la extensión de los daños. Y reparar el concreto donde se presenta carbonatación.

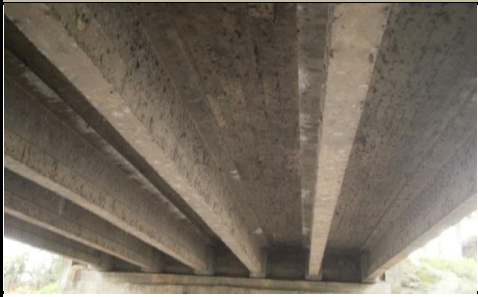
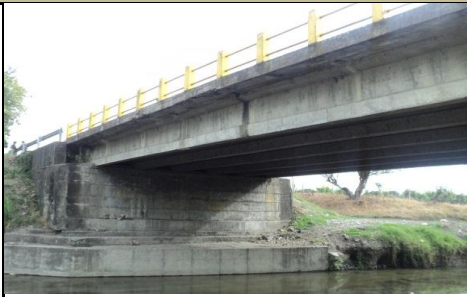
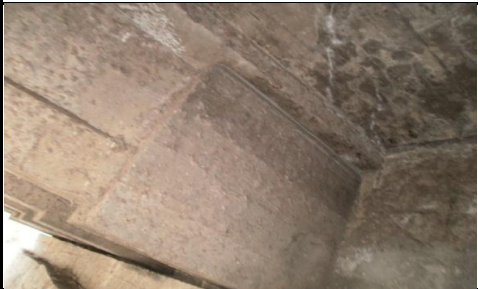
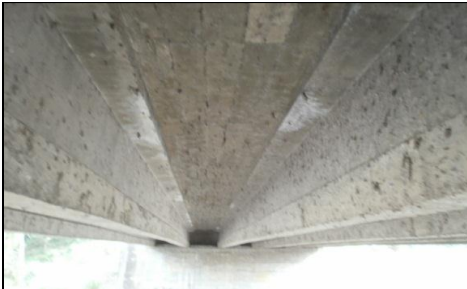
ESTADO
Se observan diafragmas y vigas longitudinales en concreto, las cuales se encuentran en buen estado.

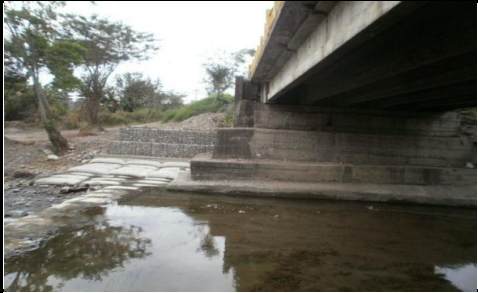
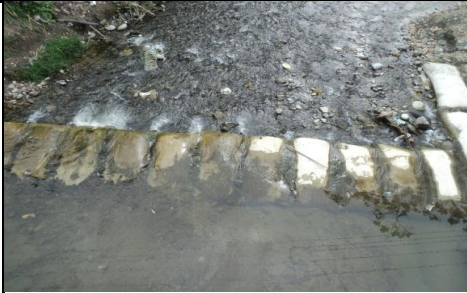
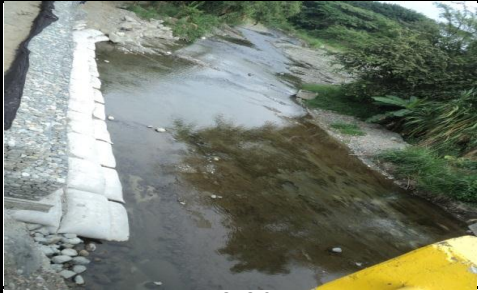
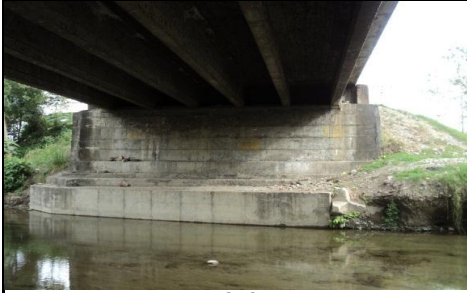
ESTADO
El Puente salva el Río Bolo, en el cual se observa que el cauce está estabilizado en las orillas y en el fondo. No se presentan daños
