**ESTUDIOS DE INSPECCION E INVENTARIO DE PUENTES  
DE LA RED NACIONAL DE CARRETERAS  
ZONA OCCIDENTE**

**INFORME PUENTE LA LEONA 25-2504B-024.00**

**PR 71+0700**

**RUTA 2504B SANTANDER DE QUILICHAO-FLORIDA-PALMIRA  
DEPARTAMENTO VALLE**

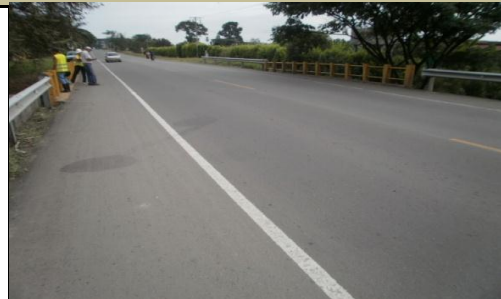
NO EXISTE PLACA DE IDENTIFICACIÓN

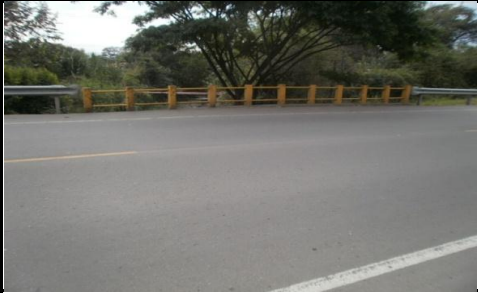
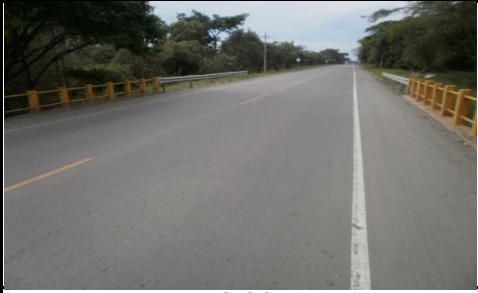
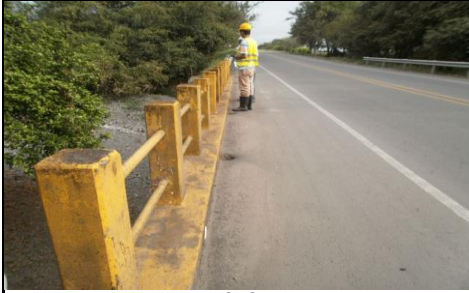
ESTADO
<p>La superficie del puente presenta una carpeta asfáltica con desgaste leve. La losa de aproximación se encuentra posiblemente cubierta por la carpeta asfáltica. Los drenes se encuentran en buen estado, al igual que la señalización horizontal.</p>

CALIFICACIÓN OBTENIDA EN LA INSPECCIÓN	
0	SIN DAÑO O DAÑO INSIGNIFICANTE

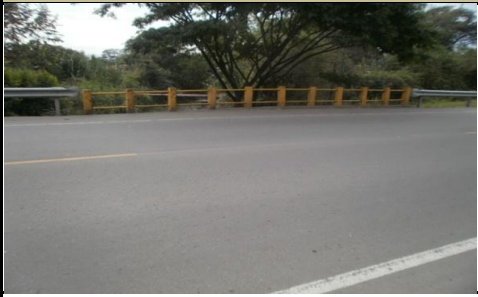
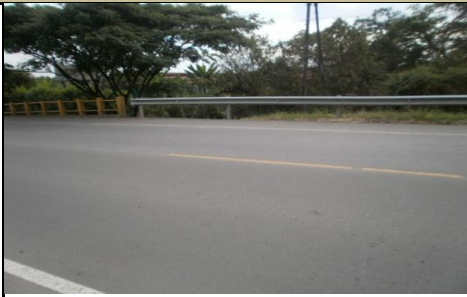
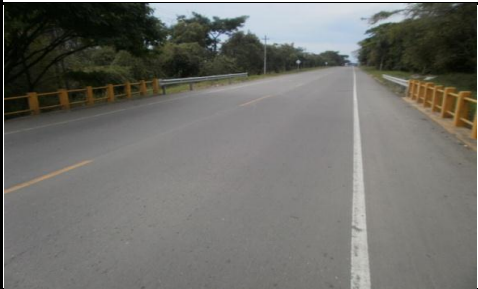
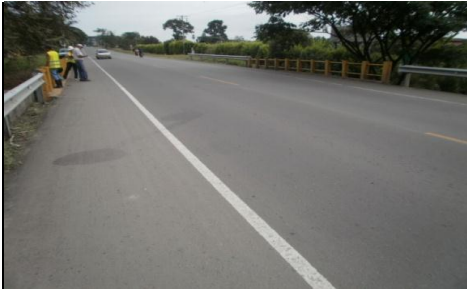
ESTADO
<p>No se observan las juntas de expansión posiblemente están cubiertas por la carpeta asfáltica, por lo cual no se puede determinar el estado ni el tipo del elemento. Tampoco se observa infiltración en los demás elementos de la sub estructura.</p>

CALIFICACIÓN OBTENIDA EN LA INSPECCIÓN	
?	DESCONOCIDO

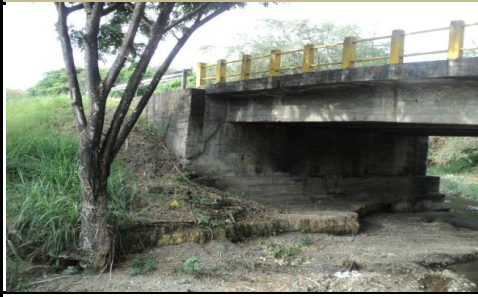
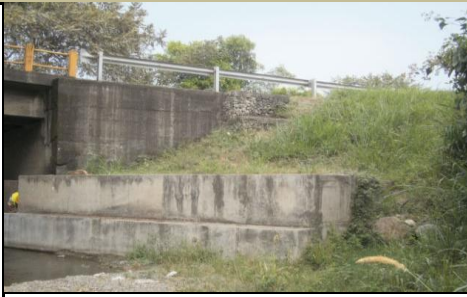
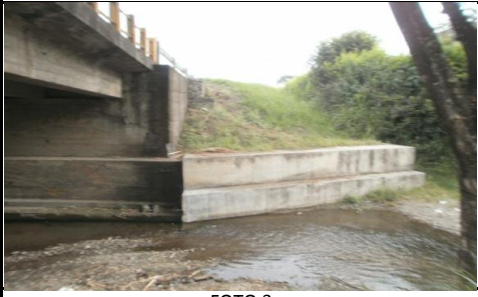
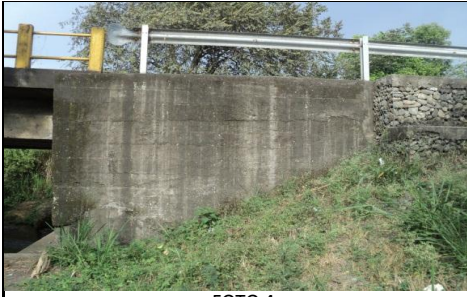
ESTADO
Los taludes se encuentran estables, y funcionan adecuadamente.

CALIFICACIÓN OBTENIDA EN LA INSPECCIÓN	
0	SIN DAÑO O DAÑO INSIGNIFICANTE

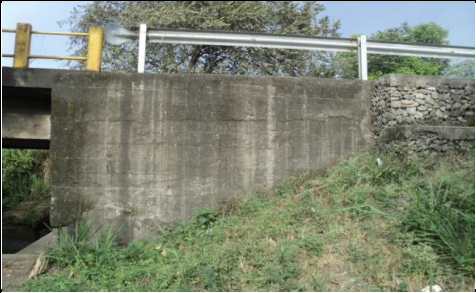
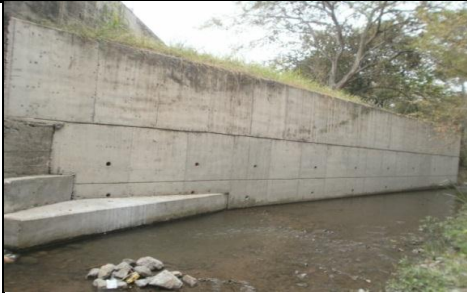
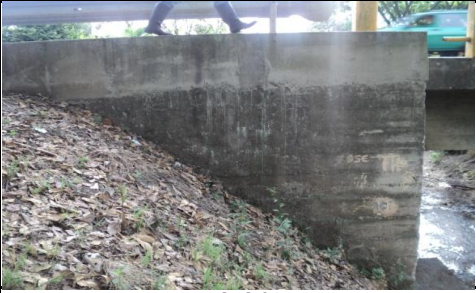
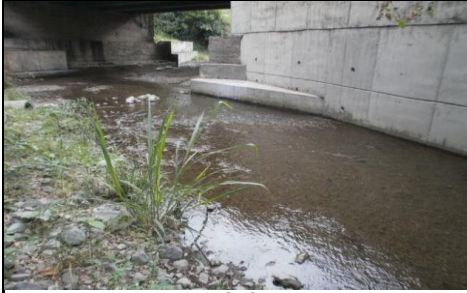
ESTADO
Las aletas están construidas en concreto y se encuentran en buen estado.

CALIFICACIÓN OBTENIDA EN LA INSPECCIÓN	
0	SIN DAÑO O DAÑO INSIGNIFICANTE

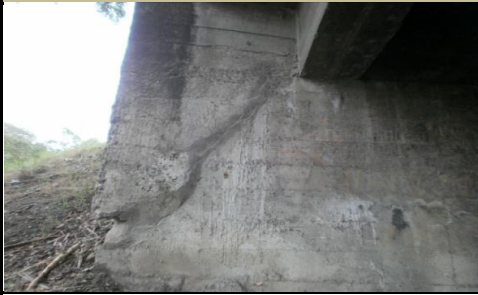
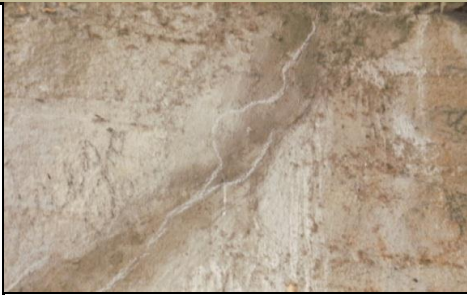
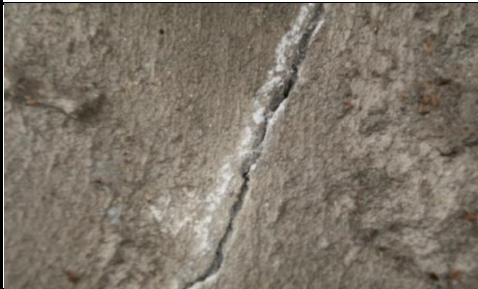
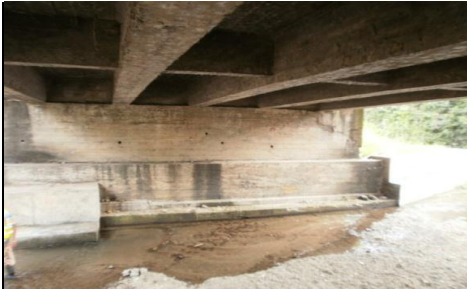
ESTADO
<p>Los estribos son en concreto reforzado, en el acceso de salida sobre la margen izquierda se observa una fisura diagonal por cortante con <math>e = 1</math> mm, presentando la grieta en su base mayor separación con <math>e = 3</math> mm, se recomienda realizar las respectivas actividades de reparación.</p>

CALIFICACIÓN OBTENIDA EN LA INSPECCIÓN	
3	DAÑO SIGNIFICATIVO, REPARACIÓN NECESARIA MUY PRONTO

OBRAS DE REPARACIÓN Y/O MANTENIMIENTO					
TIPO	DESCRIPCIÓN	UNIDAD	CANTIDAD	VALOR UNITARIO	VALOR PARCIAL
C	ENCAMISADO COMO REFORZAMIENTO ESTRUCTURAL	M2	4	716,751	2,867,004
<b>TOTAL INTERVENCIÓN</b>					<b>2,867,004</b>

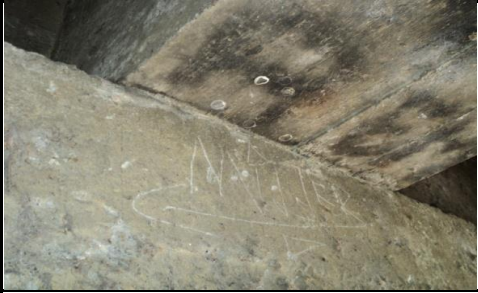
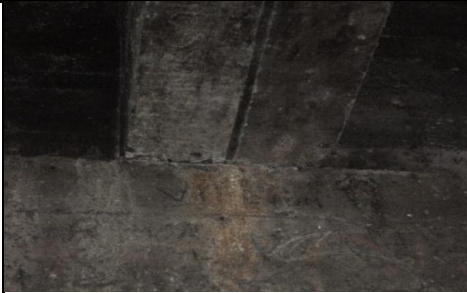
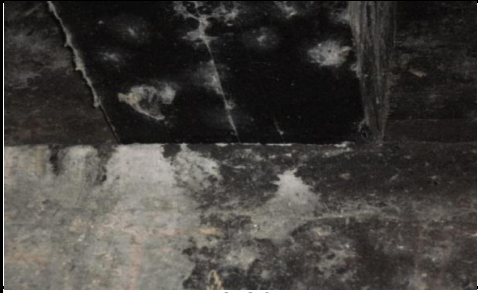
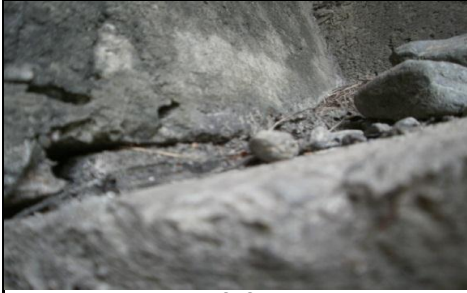
ESTADO
<p>Algunas vigas longitudinales presentan apoyos con aplastamiento y en las demás no se observa el elemento, es recomendable realizar actividades de reparación como el cambio e instalación de apoyos, para evitar posibles afectaciones en los demás elementos de la subestructura.</p>

CALIFICACIÓN OBTENIDA EN LA INSPECCIÓN	
3	DAÑO SIGNIFICATIVO, REPARACIÓN NECESARIA MUY PRONTO

OBRAS DE REPARACIÓN Y/O MANTENIMIENTO					
TIPO	DESCRIPCIÓN	UNIDAD	CANTIDAD	VALOR UNITARIO	VALOR PARCIAL
A	CAMBIO DE APOYOS	UND	10	1,713,006	17,130,060
<b>TOTAL INTERVENCIÓN</b>					<b>17,130,060</b>

- No se pudo identificar las juntas de expansión, posiblemente están cubiertas por la carpeta asfáltica
  - En algunas vigas longitudinales no se observan apoyos, por lo cual se recomienda su instalación.

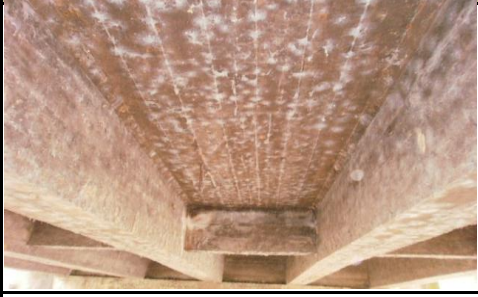
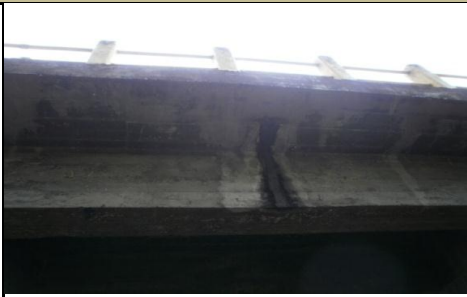
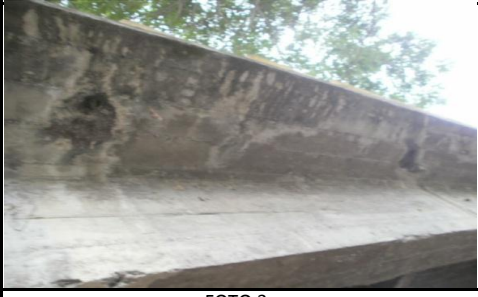
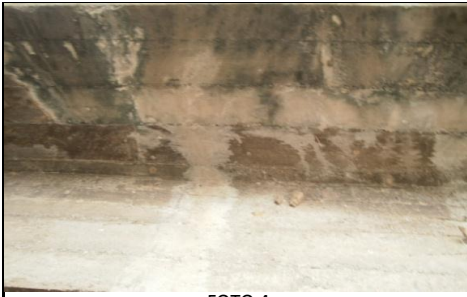
ESTADO
<p>La losa es en concreto, está soportada sobre vigas longitudinales. Presentando filtraciones, posiblemente originado por los drenes, por lo cual se recomienda la prolongación de los mismos para evitar daños en los demás elementos de la subestructura como las vigas longitudinales y el estribo.</p>

CALIFICACIÓN OBTENIDA EN LA INSPECCIÓN	
3	DAÑO SIGNIFICATIVO, REPARACIÓN NECESARIA MUY PRONTO

OBRAS DE REPARACIÓN Y/O MANTENIMIENTO					
TIPO	DESCRIPCIÓN	UNIDAD	CANTIDAD	VALOR UNITARIO	VALOR PARCIAL
E	REPARACION DE DRENES	UND	10	74,287	742,870
10	LIMPIEZA	M2	15	8,082	121,230
<b>TOTAL INTERVENCIÓN</b>					<b>864,100</b>

- La losa presenta filtraciones en algunos sitios, originados por los drenes, por lo cual se recomienda la prolongación de los mismos, para evitar afectaciones en los demás elementos de la subestructura.

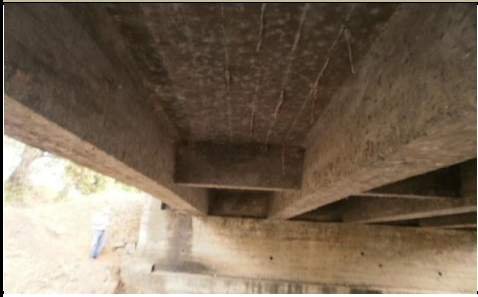
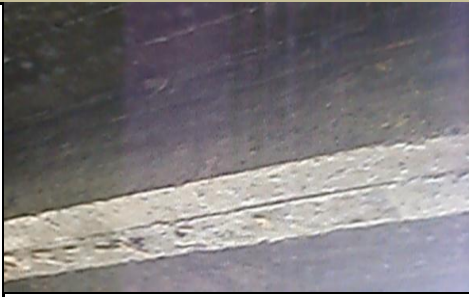
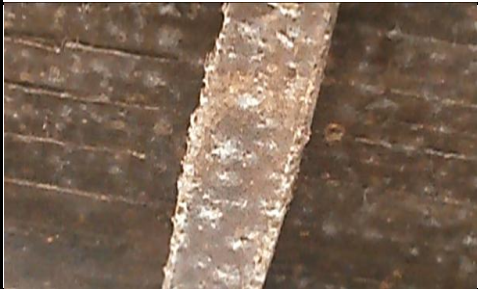
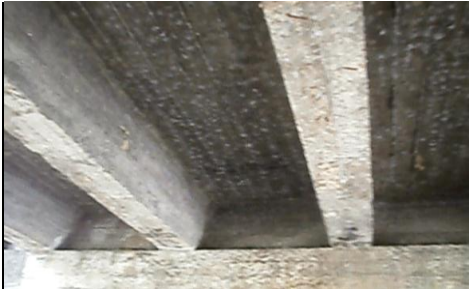
ESTADO
Las vigas longitudinales presentan descostramientos leves en algunos sitios, pero no es relevante para el elemento.

CALIFICACIÓN OBTENIDA EN LA INSPECCIÓN	
0	SIN DAÑO O DAÑO INSIGNIFICANTE

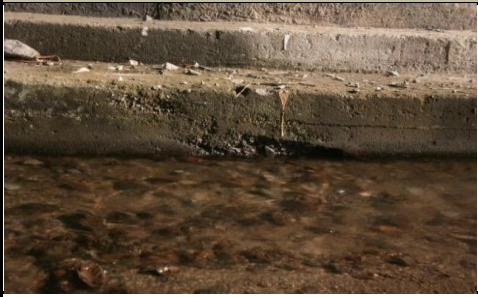
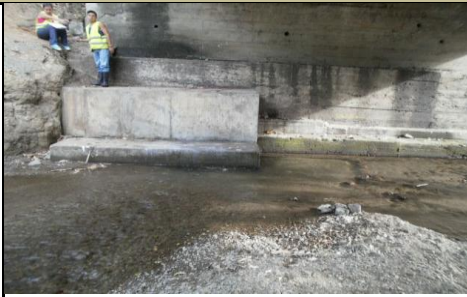
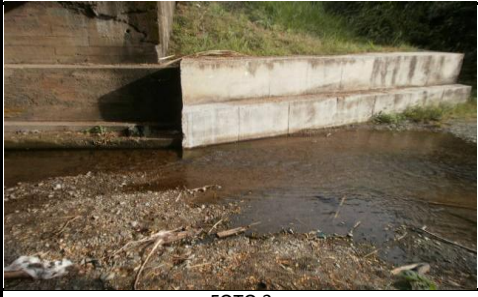
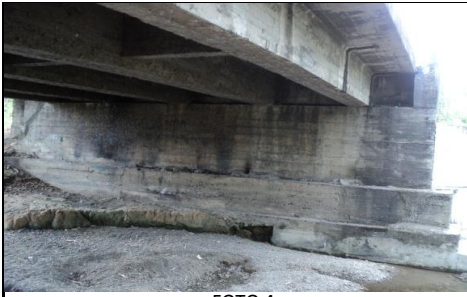
ESTADO
<p>El Puente salva la quebrada La Leona, la cual está ocasionando algunos daños como la socavación en la parte inferior de los muros de concreto, que se han construido posiblemente para proteger el estribo del acceso de entrada, ya que el flujo de las aguas golpean directamente al elemento. se sugiere realizar la respectiva actividad de mantenimiento.</p>

CALIFICACIÓN OBTENIDA EN LA INSPECCIÓN	
2	ALGÚN DAÑO, REPARACIÓN NECESARIA CUANDO SE PRESENTE LA OCASIÓN. EL COMPONENTE FUNCIONA COMO SE DISEÑÓ

OBRAS DE REPARACIÓN Y/O MANTENIMIENTO					
TIPO	DESCRIPCIÓN	UNIDAD	CANTIDAD	VALOR UNITARIO	VALOR PARCIAL
55	REPOSICION DE ELEMENTOS DE PROTECCION	M2	2	296,130	592,260
<b>TOTAL INTERVENCIÓN</b>					<b>592,260</b>

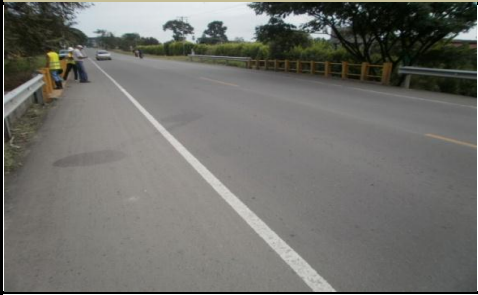
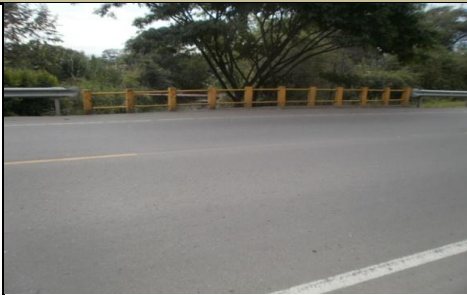
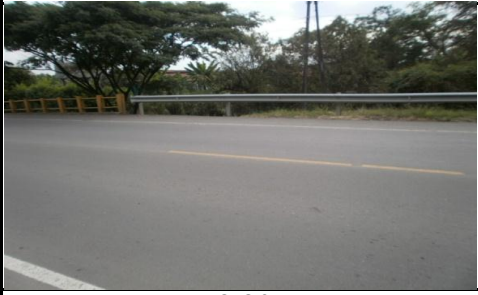
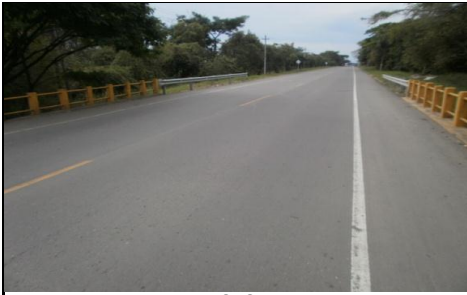
ESTADO
<p>No hay señalización vertical. Se sugiere su instalación. Que aunque no es determinante para el puente, si es necesaria para la seguridad del mismo.</p>

CALIFICACIÓN OBTENIDA EN LA INSPECCIÓN	
1	DAÑO PEQUEÑO PERO REPARACIÓN NO ES NECESARIA (EXCEPTO MANTENIMIENTO MENOR)

OBRAS DE REPARACIÓN Y/O MANTENIMIENTO					
TIPO	DESCRIPCIÓN	UNIDAD	CANTIDAD	VALOR UNITARIO	VALOR PARCIAL
92	COLOCACION SEÑAL	UND	6	158,691	952,146
<b>TOTAL INTERVENCIÓN</b>					<b>952,146</b>

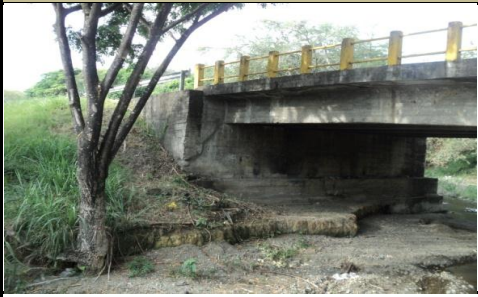
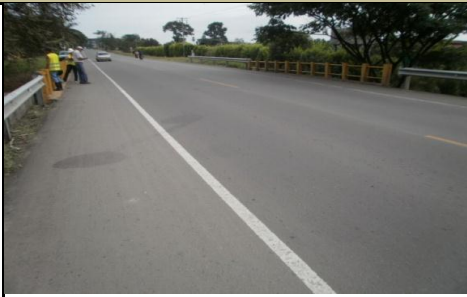
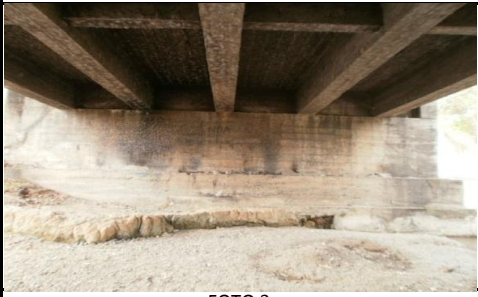
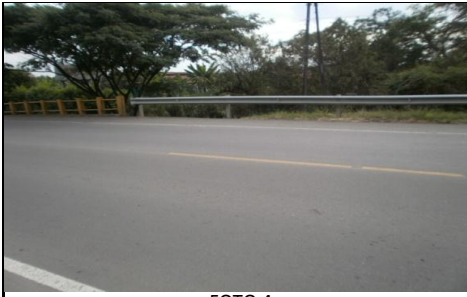
ESTADO
<p>El puente en su componente general se ha calificado con 2, Dado que algunos componentes del puente como son los apoyos, y los estribos; se encuentran con algunos daños de consideración y requieren su pronta intervención, ya que el deterioro progresivo en estos elementos puede afectar la estabilidad de la estructura.</p>

CALIFICACIÓN OBTENIDA EN LA INSPECCIÓN	
2	ALGÚN DAÑO, REPARACIÓN NECESARIA CUANDO SE PRESENTE LA OCASIÓN. EL COMPONENTE FUNCIONA COMO SE DISEÑÓ
