**ESTUDIOS DE INSPECCION E INVENTARIO DE PUENTES
DE LA RED NACIONAL DE CARRETERAS
ZONA OCCIDENTE**

INFORME PUENTE FLOR AMARILLA 25-2504B-026.00

PR 77+0100

**RUTA 2504B SANTANDER DE QUILICHAO-FLORIDA-PALMIRA
DEPARTAMENTO VALLE**

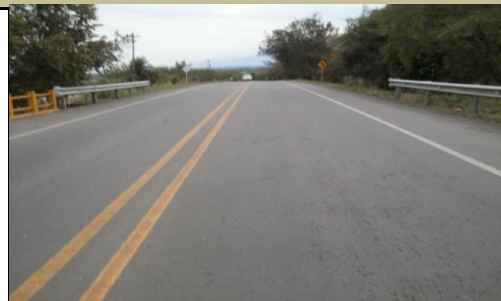
NO EXISTE PLACA DE IDENTIFICACIÓN

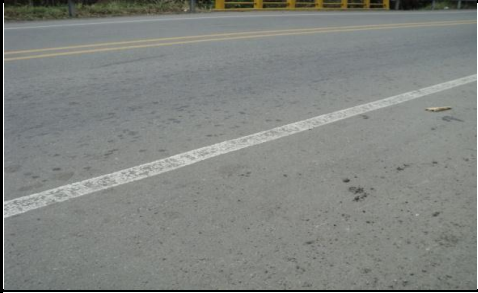
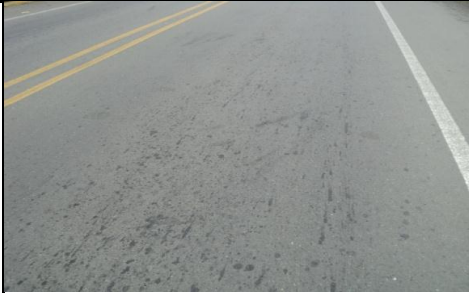
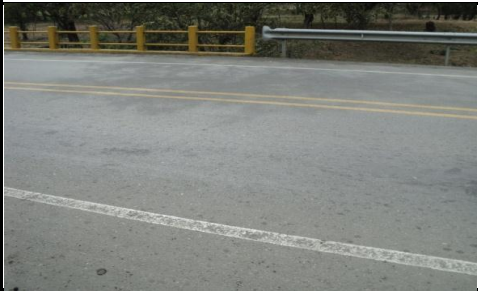
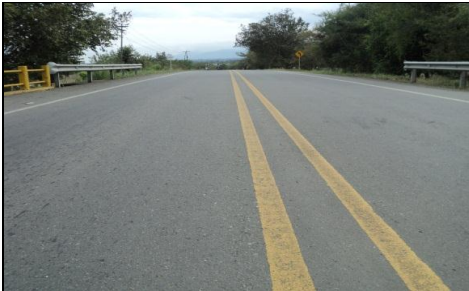
ESTADO
<p>La superficie del puente presenta una carpeta asfáltica con desgaste leve en algunos sitios, lo cual no es relevante para la superestructura. La losa de aproximación se encuentra cubierta por la carpeta asfáltica y los drenes se encuentran en buen estado.</p>

CALIFICACIÓN OBTENIDA EN LA INSPECCIÓN	
0	SIN DAÑO O DAÑO INSIGNIFICANTE

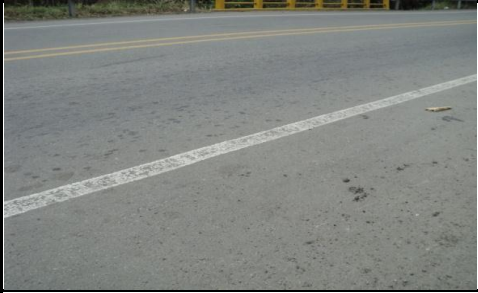
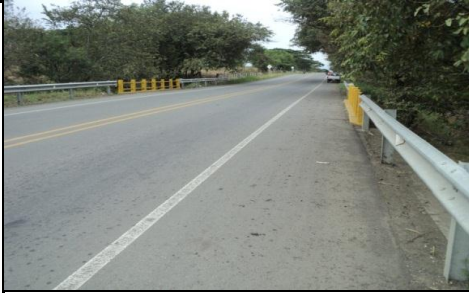
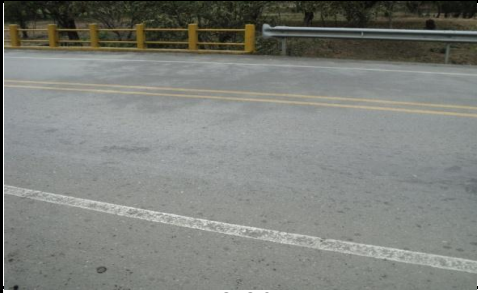
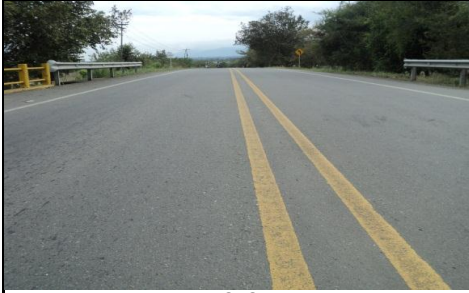
ESTADO
<p>No se pueden identificar las juntas de expansión, posiblemente están cubiertas por la carpeta asfáltica. Sin embargo, no se observa infiltración en los demás elementos de la subestructura.</p>

CALIFICACIÓN OBTENIDA EN LA INSPECCIÓN	
?	DESCONOCIDO

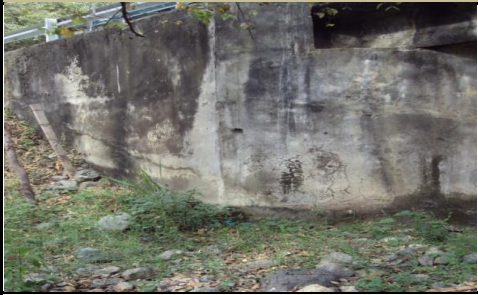
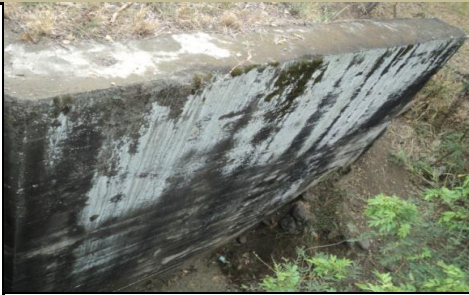
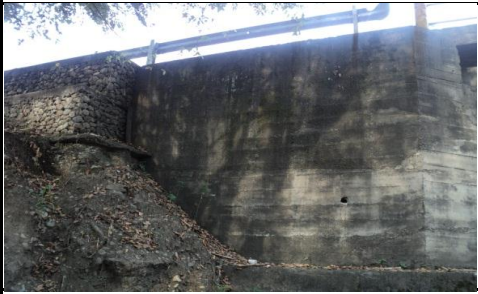
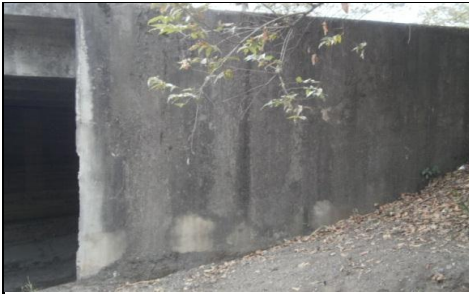
ESTADO
Las aletas son en concreto reforzado, algunas se encuentran cubiertas de vegetación, se sugiere actividades de mantenimiento como su limpieza.

CALIFICACIÓN OBTENIDA EN LA INSPECCIÓN	
0	SIN DAÑO O DAÑO INSIGNIFICANTE

OBRAS DE REPARACIÓN Y/O MANTENIMIENTO					
TIPO	DESCRIPCIÓN	UNIDAD	CANTIDAD	VALOR UNITARIO	VALOR PARCIAL
10	LIMPIEZA	M2	10	8,082	80,820
TOTAL INTERVENCIÓN					80,820

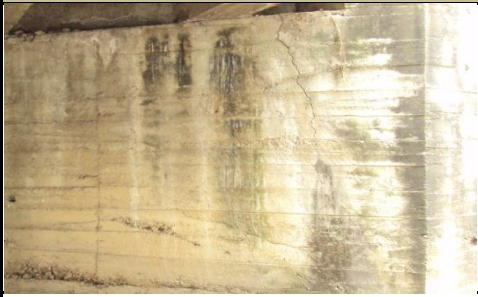
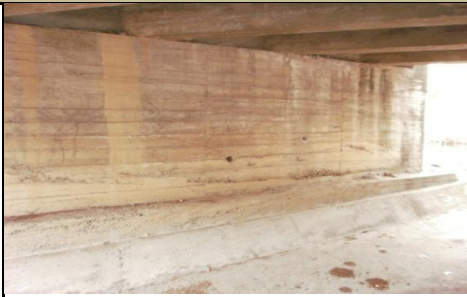
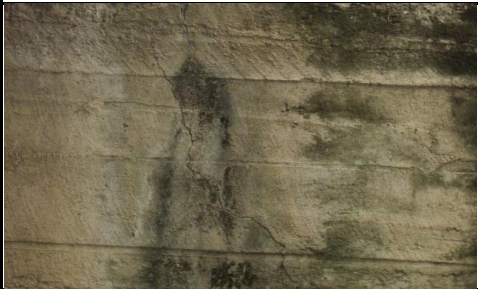
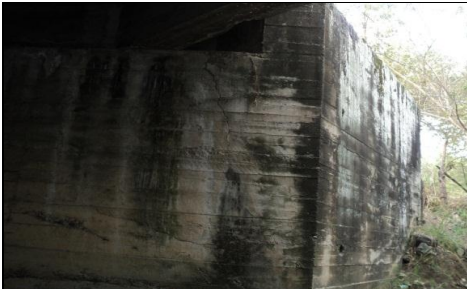
ESTADO
<p>En el estribo del acceso de salida se observa una grieta diagonal con e=3 mm de arriba hasta abajo, la cual puede ser originada por el aumento del peso del flujo vehicular, se sugieren actividades como la reparación de concreto y realizar un seguimiento.</p>

CALIFICACIÓN OBTENIDA EN LA INSPECCIÓN	
3	DAÑO SIGNIFICATIVO, REPARACIÓN NECESARIA MUY PRONTO

OBRAS DE REPARACIÓN Y/O MANTENIMIENTO					
TIPO	DESCRIPCIÓN	UNIDAD	CANTIDAD	VALOR UNITARIO	VALOR PARCIAL
A	REPARACION DE CONCRETO	M2	5	900,256	4,501,280
TOTAL INTERVENCIÓN					4,501,280

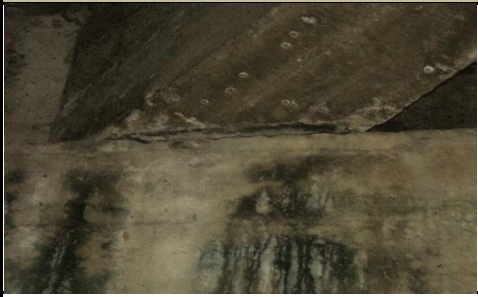
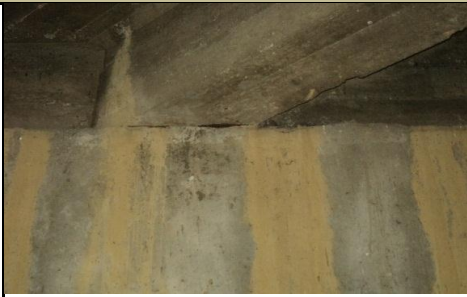
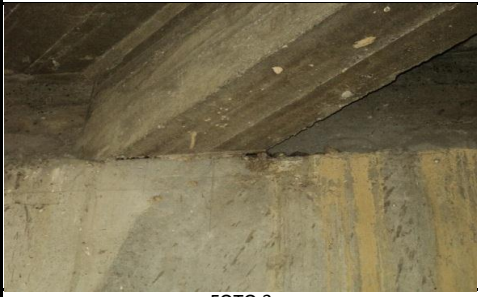
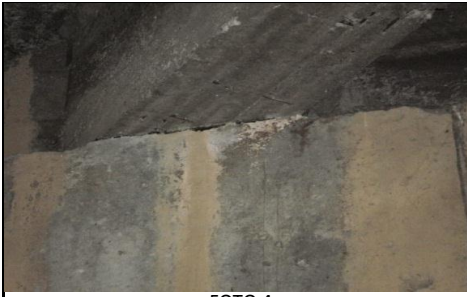
ESTADO
<p>Algunas vigas longitudinales están soportadas sobre apoyos de neopreno presentando desgaste, se recomienda cambiar los apoyos para evitar afectaciones en los demás elementos de la subestructura.</p>

CALIFICACIÓN OBTENIDA EN LA INSPECCIÓN	
3	DAÑO SIGNIFICATIVO, REPARACIÓN NECESARIA MUY PRONTO

OBRAS DE REPARACIÓN Y/O MANTENIMIENTO					
TIPO	DESCRIPCIÓN	UNIDAD	CANTIDAD	VALOR UNITARIO	VALOR PARCIAL
A	CAMBIO DE APOYOS	UND	12.0	1,713,006	20,556,072
TOTAL INTERVENCIÓN					20,556,072

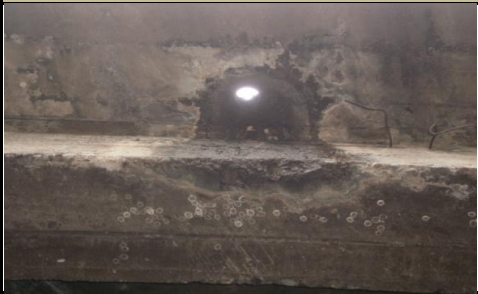
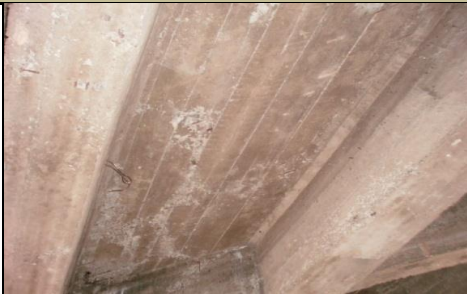
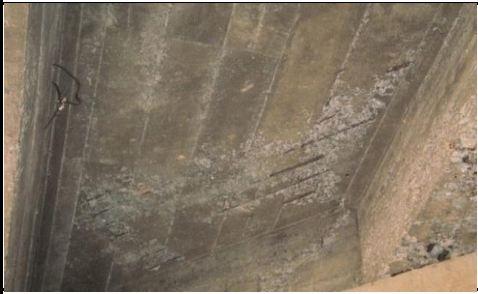
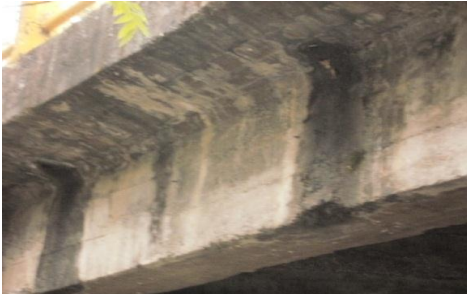
ESTADO
<p>La losa es en concreto, está soportada sobre vigas longitudinales. En la losa se observan descostramientos y humedades originados por los drenes, se recomienda actividades de mantenimiento como tratamiento superficial de concreto y la prolongación de los drenes para evitar mayores afectaciones.</p>

CALIFICACIÓN OBTENIDA EN LA INSPECCIÓN	
3	DAÑO SIGNIFICATIVO, REPARACIÓN NECESARIA MUY PRONTO

OBRAS DE REPARACIÓN Y/O MANTENIMIENTO					
TIPO	DESCRIPCIÓN	UNIDAD	CANTIDAD	VALOR UNITARIO	VALOR PARCIAL
31	TRATAMIENTO SUPERFICIAL DE CONCRETO	M2	10	104,078	1,040,780
E	REPARACION DE DRENES	UND	10	74,287	742,870
TOTAL INTERVENCIÓN					1,783,650

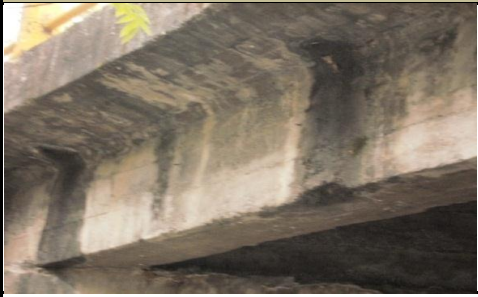
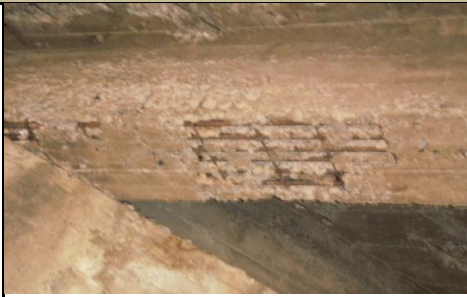
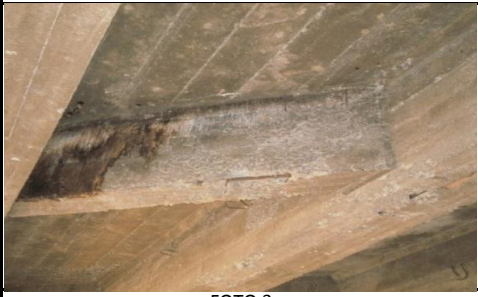
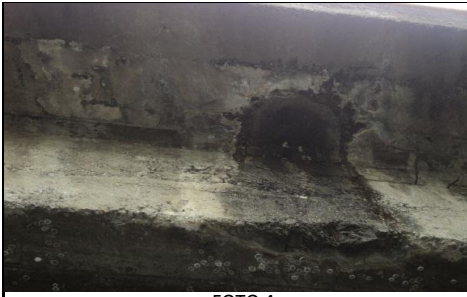
ESTADO
<p>El puente presenta vigas longitudinales y diafragmas en concreto, donde se observan manchas de carbonatación y descascaramiento dejando ver los aceros de refuerzo presentando corrosión.</p>

CALIFICACIÓN OBTENIDA EN LA INSPECCIÓN	
2	ALGÚN DAÑO, REPARACIÓN NECESARIA CUANDO SE PRESENTE LA OCASIÓN. EL COMPONENTE FUNCIONA COMO SE DISEÑÓ

OBRAS DE REPARACIÓN Y/O MANTENIMIENTO					
TIPO	DESCRIPCIÓN	UNIDAD	CANTIDAD	VALOR UNITARIO	VALOR PARCIAL
30	REPARACION DE CONCRETO	ML	5.0	204,999	1,024,995
TOTAL INTERVENCIÓN					1,024,995

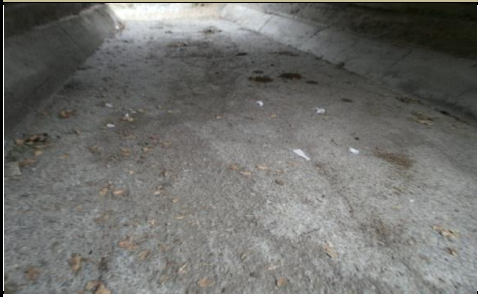
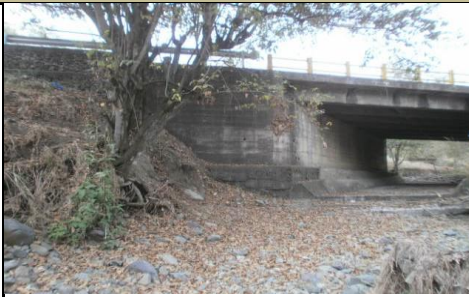
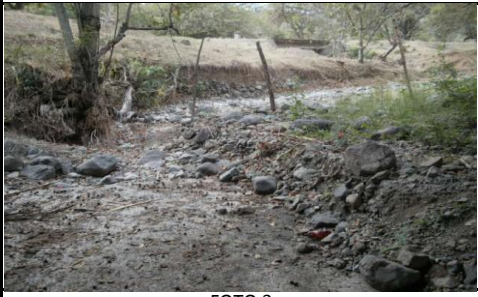
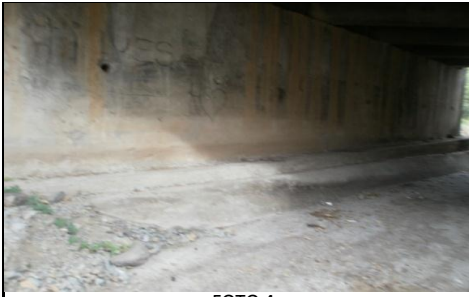
ESTADO
El Puente salva la quebrada Flor Amarilla, se observa que el cauce está reencauzado, y se encuentra totalmente seco

CALIFICACIÓN OBTENIDA EN LA INSPECCIÓN	
0	SIN DAÑO O DAÑO INSIGNIFICANTE

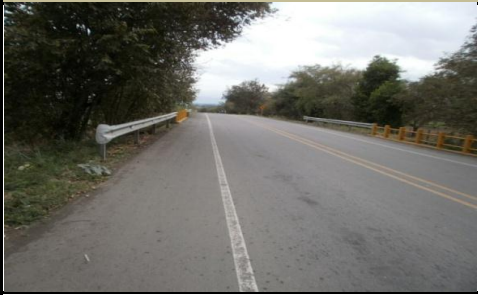
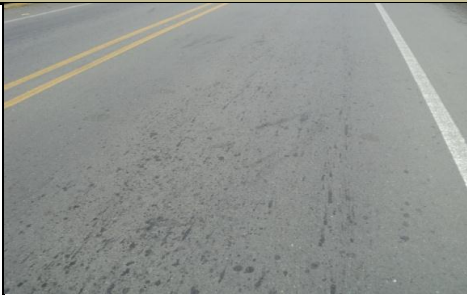
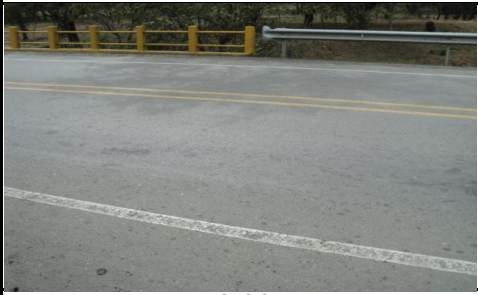
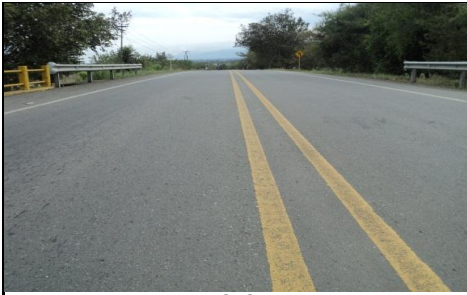
ESTADO
No hay señalización vertical, se sugiere realizar su instalación.

CALIFICACIÓN OBTENIDA EN LA INSPECCIÓN	
1	DAÑO PEQUEÑO PERO REPARACIÓN NO ES NECESARIA (EXCEPTO MANTENIMIENTO MENOR)

OBRAS DE REPARACIÓN Y/O MANTENIMIENTO					
TIPO	DESCRIPCIÓN	UNIDAD	CANTIDAD	VALOR UNITARIO	VALOR PARCIAL
92	COLOCACION SEÑAL	UND	6	158,691	952,146
TOTAL INTERVENCIÓN					952,146

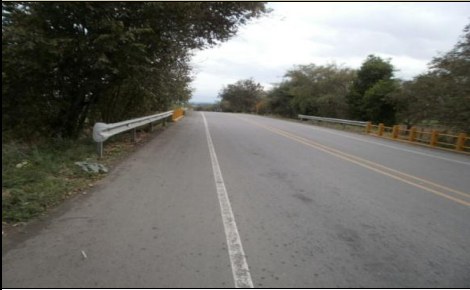
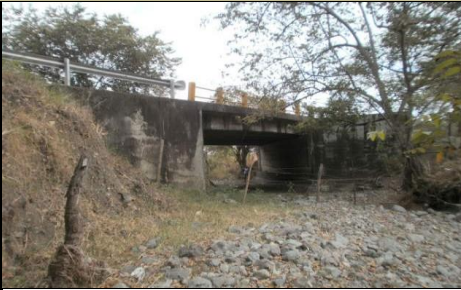
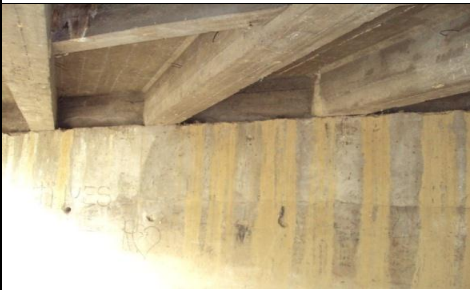
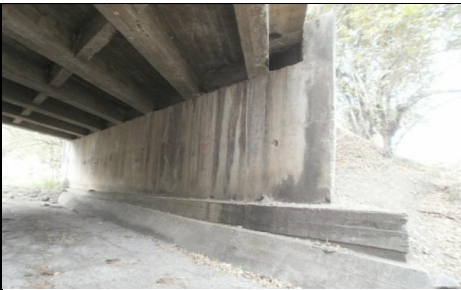
ESTADO
<p>El puente en su componente general se ha calificado como 3, Dado que algunos componentes del puente como son la losa, las vigas, y los estribos; se encuentran con algunos daños de consideración y requieren pronta intervención, ya que el deterioro progresivo en estos elementos puede afectar la estabilidad del mismo.</p>

CALIFICACIÓN OBTENIDA EN LA INSPECCIÓN	
3	DAÑO SIGNIFICATIVO, REPARACIÓN NECESARIA MUY PRONTO
