**ESTUDIOS DE INSPECCION E INVENTARIO DE PUENTES
DE LA RED NACIONAL DE CARRETERAS
ZONA OCCIDENTE**

INFORME PUENTE AGUACLARA 25-2504B-027.00

PR 79+0600

**RUTA 2504B SANTANDER DE QUILICHAO-FLORIDA-PALMIRA
DEPARTAMENTO VALLE**

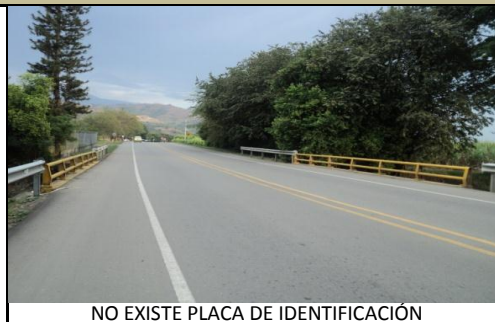
NO EXISTE PLACA DE IDENTIFICACIÓN

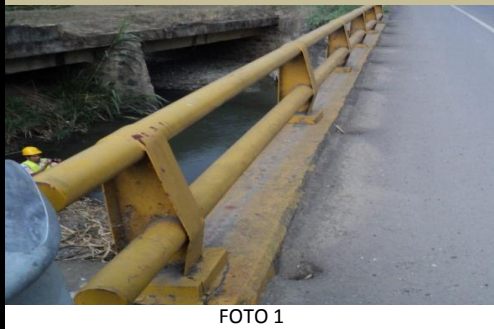
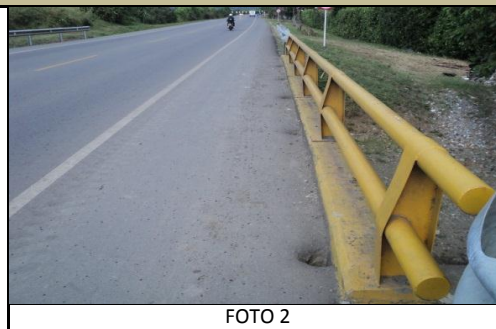
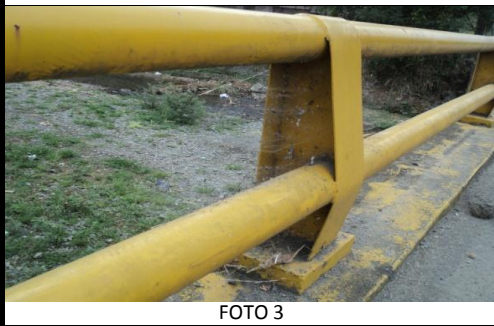
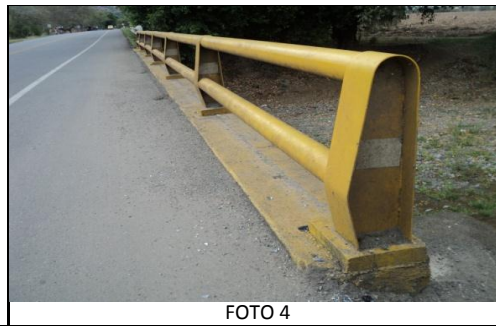
El puente no cuenta con andenes peatonales, pero presenta bordillos rectangulares de poca altura en concreto a ambos lados de la calzada. El estado general de este componente es bueno, solo se recomienda limpieza como parte de mantenimiento para evitar deterioro progresivo de dicho componente.

0 SIN DAÑO O DAÑO INSIGNIFICANTE

TIPO	DESCRIPCIÓN	UNIDAD	CANTIDAD	VALOR UNITARIO	VALOR PARCIAL
10	LIMPIEZA	ML	32	2.294	73.408
TOTAL INTERVENCIÓN					73.408

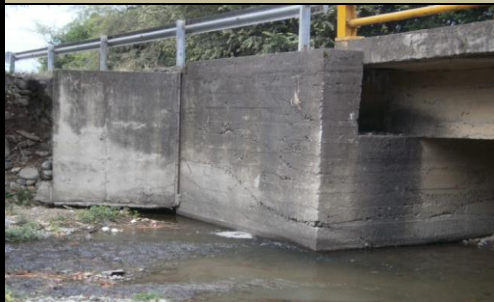
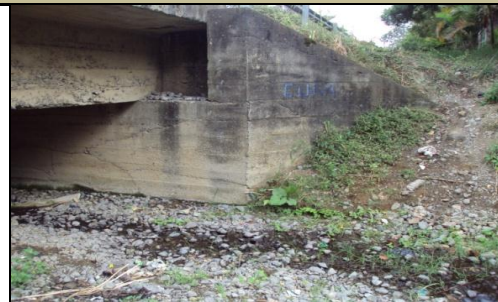
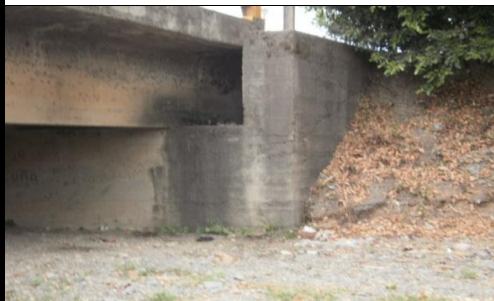
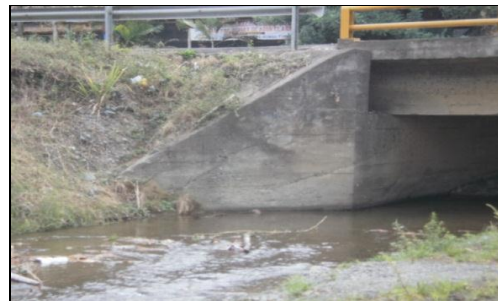
Las aletas están construidas en concreto reforzado. En el acceso de entrada sobre la margen derecha en AL4 se observa socavación, las demás aletas se encuentran cubiertas de vegetación, por lo que se recomienda su limpieza.

3 DAÑO SIGNIFICATIVO, REPARACIÓN NECESARIA MUY PRONTO

TIPO	DESCRIPCIÓN	UNIDAD	CANTIDAD	VALOR UNITARIO	VALOR PARCIAL
C	ENCAMISADO COMO REFORZAMIENTO ESTRUCTURAL	M2	15	664.313	9.964.695
10	LIMPIEZA	M2	40	10.755	430.200
TOTAL INTERVENCIÓN					10.394.895

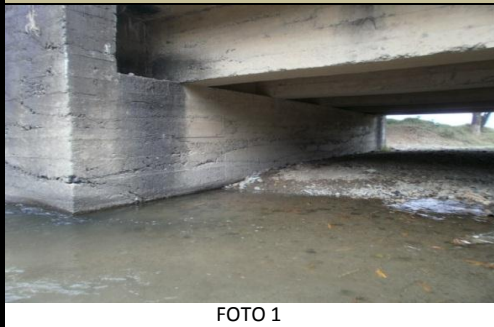
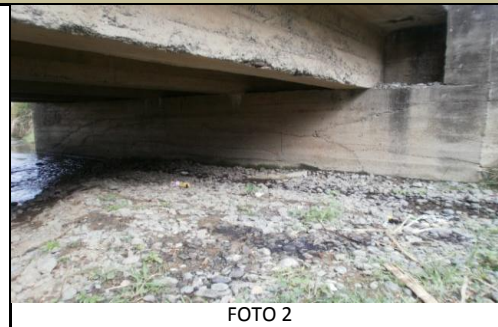
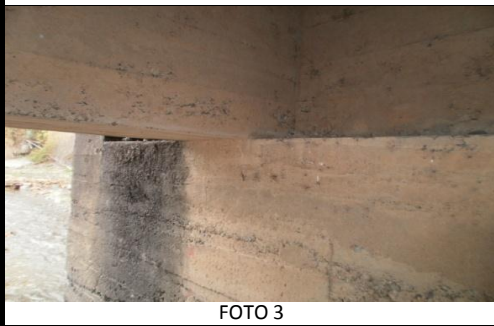
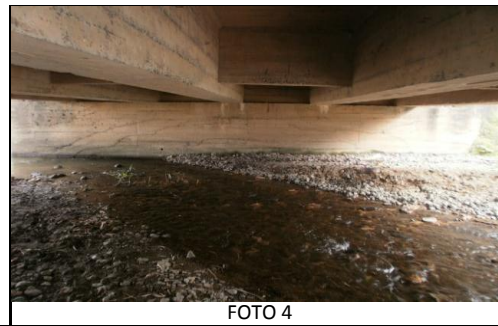
El puente presenta estribos en concreto estribos con aletas integradas tipo 10. Se observa el concreto en buenas condiciones general, no se aprecian suciedades por ingreso de agua por las junta, esto nos indica que las juntas se encuentran selladas, se sugiere su limpieza por las suciedades laterales del estribo.

0 SIN DAÑO O DAÑO INSIGNIFICANTE

TIPO	DESCRIPCIÓN	UNIDAD	CANTIDAD	VALOR UNITARIO	VALOR PARCIAL
10	LIMPIEZA	M2	10,0	11.699	116.990
TOTAL INTERVENCIÓN					116.990

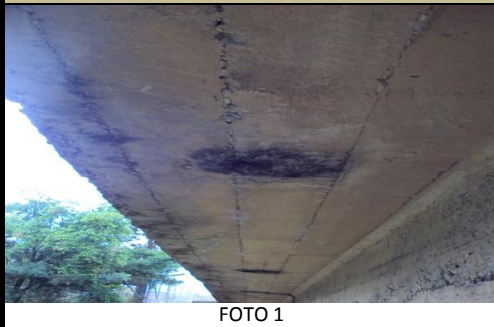
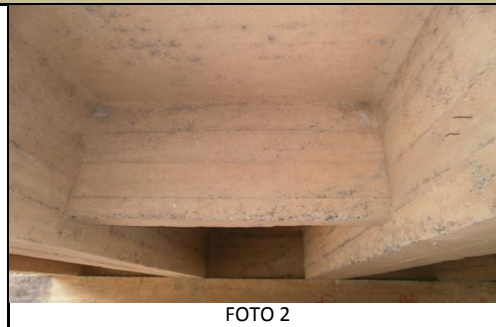
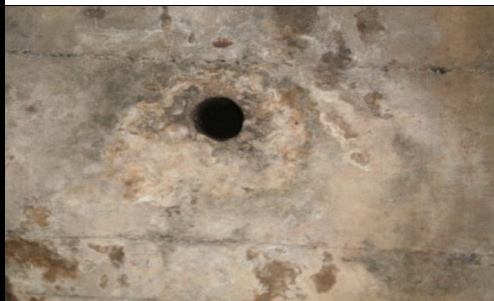
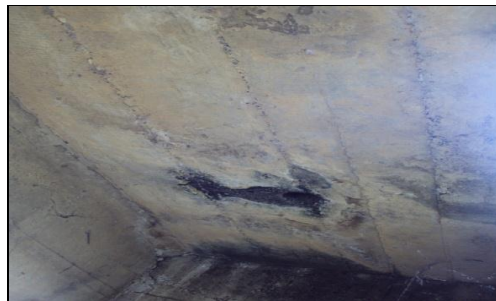
La losa está construida en concreto, soportada sobre vigas longitudinales. En la losa se observan descostramientos y humedades generadas por los drenes, se recomienda realizar actividades de mantenimiento como la prolongación de los drenes y el tratamiento superficial de concreto para evitar mayores afectaciones en los demás elementos de la subestructura.

3 DAÑO SIGNIFICATIVO, REPARACIÓN NECESARIA MUY PRONTO

- Las juntas de expansión no se pudieron identificar, posiblemente están cubiertas por la carpeta asfáltica.
 - La losa presenta descostramientos e infiltraciones, originados por el vertimiento de las aguas por los drenes, se sugiere prolongarlos.

TIPO	DESCRIPCIÓN	UNIDAD	CANTIDAD	VALOR UNITARIO	VALOR PARCIAL
31	TRATAMIENTO SUPERFICIAL DE CONCRETO	M2	4	182.847	731.388
E	REPARACION DE DRENES	UND	10	74.147	741.470
TOTAL INTERVENCIÓN					1.472.858

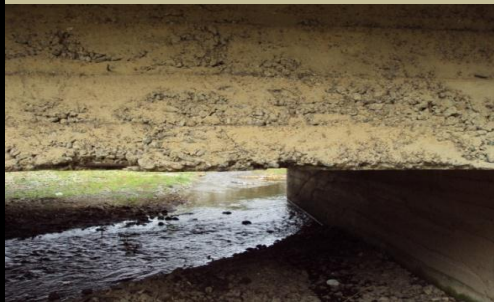
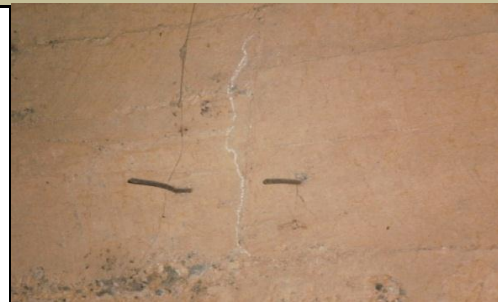
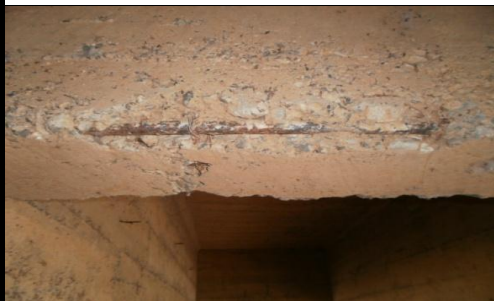
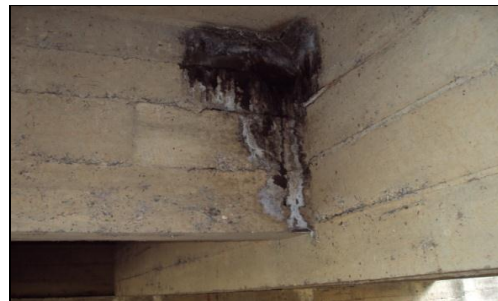
El puente presenta diafragmas y vigas longitudinales en concreto, presentando descostramientos en algunos sitios dejando ver sus hierros de refuerzo y fisuras con $e = 1\text{mm}$. Se sugiere realizar actividades de mantenimiento como la reparación de concreto.

2 ALGÚN DAÑO, REPARACIÓN NECESARIA CUANDO SE PRESENTE LA OCASIÓN. EL COMPONENTE FUNCIONA COMO SE DISEÑÓ

TIPO	DESCRIPCIÓN	UNIDAD	CANTIDAD	VALOR UNITARIO	VALOR PARCIAL
30	REPARACION DE CONCRETO	ML	10	338.623	3.386.230
TOTAL INTERVENCIÓN					3.386.230

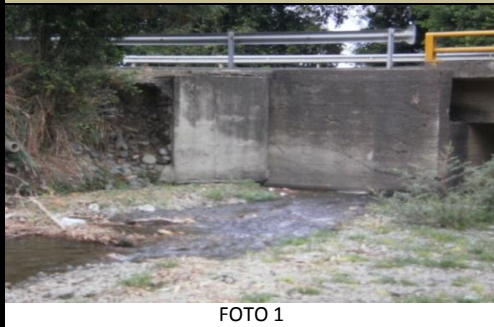
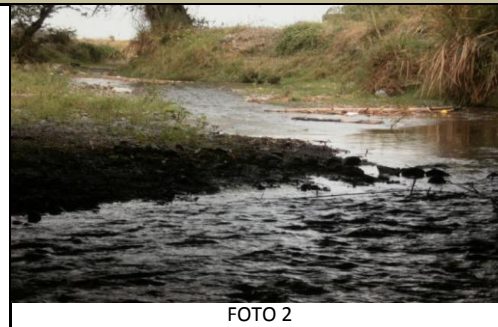
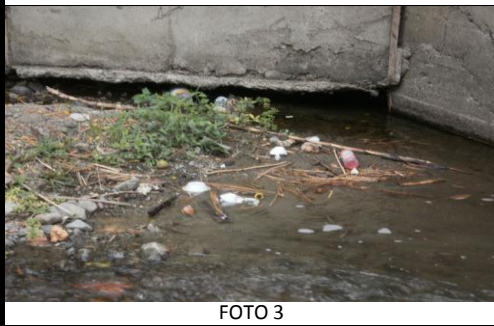
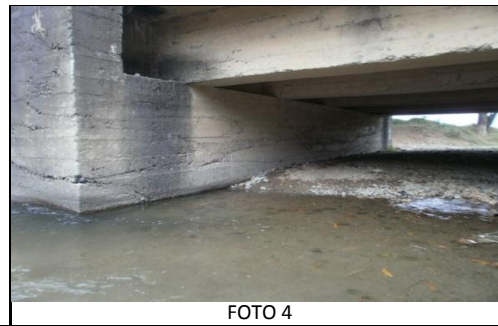
El Puente salva la quebrada Aguaclara, en el cual se observa que el cauce está impactando de forma directa la aleta A14 generando daños significativos como la socavación de la misma. Para evitar mayores afectaciones se recomienda reencauzar la quebrada.

3 DAÑO SIGNIFICATIVO, REPARACIÓN NECESARIA MUY PRONTO

- El cauce esta impactando de forma directa la aleta A14 generando daños significativos como la socavación de la misma. Para evitar mayores afectaciones se recomienda reencauzar la quebrada.

TIPO	DESCRIPCIÓN	UNIDAD	CANTIDAD	VALOR UNITARIO	VALOR PARCIAL
B	REENCAUZAMIENTO	M3	100	66.501	6.650.100
TOTAL INTERVENCIÓN					6.650.100

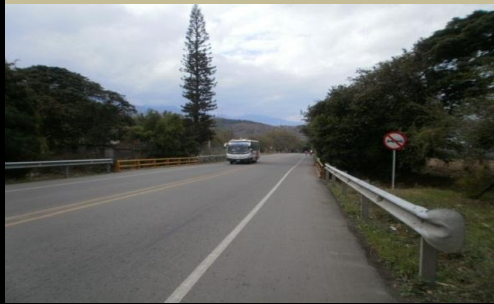
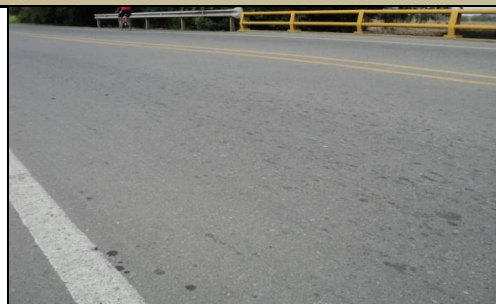
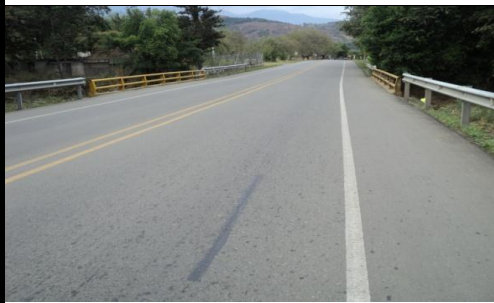
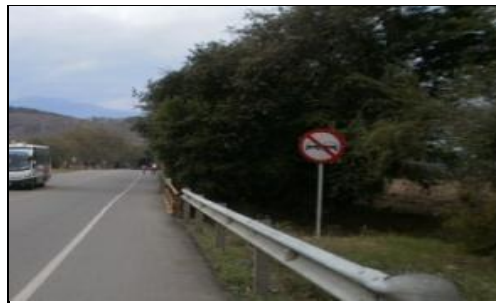
Se aprecia señales reglamentarias de prohibido adelantar en la vía, estas se encuentran en buen estado. No existe ninguna tipo de señal vertical preventiva, reglamentaria ni informativa referente al puente, se recomienda la instalación de señales verticales preventiva de aproximación a "Puente Angosto" y de "Peso Máximo Total Permitido". Al igual que una señal reglamentaria de velocidad máxima en la vía, y otra informativa con el nombre del puente o cauce que salva, dichas señales deberán ser instaladas en ambos sentidos de la vía.

1	DAÑO PEQUEÑO PERO REPARACIÓN NO ES NECESARIA (EXCEPTO MANTENIMIENTO MENOR)
---	--

TIPO	DESCRIPCIÓN	UNIDAD	CANTIDAD	VALOR UNITARIO	VALOR PARCIAL
92	COLOCACION SEÑAL	UND	8	158.691	1.269.528
TOTAL INTERVENCIÓN					1.269.528

- Se deben realizar la instalación de las señales de transito recomendadas, para mantener el buen nivel de servicio y seguridad de los operarios de las vía.
