**ESTUDIOS DE INSPECCION E INVENTARIO DE PUENTES
DE LA RED NACIONAL DE CARRETERAS
ZONA OCCIDENTE**

INFORME PUENTE LA HONDA 25-2504B-028.00

**RUTA 2504B SANTANDER DE QUILICHAO-FLORIDA-PALMIRA
DEPARTAMENTO VALLE**

**INFORME DE PUENTE LA HONDA
25-2504B-028.00
REGIONAL 25 - VALLE
CARRETERA SANTANDER DE QUILICHAO-FLORIDA-PALMIRA**

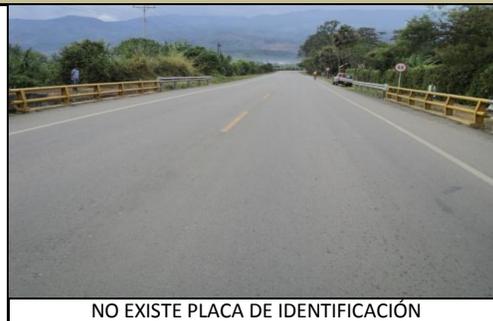
NO EXISTE PLACA DE IDENTIFICACIÓN

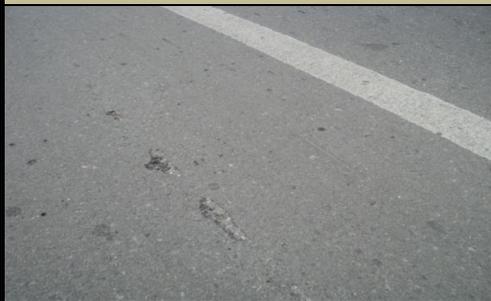
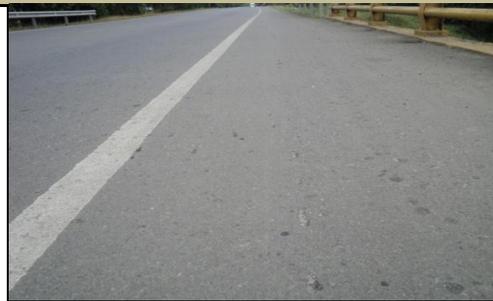
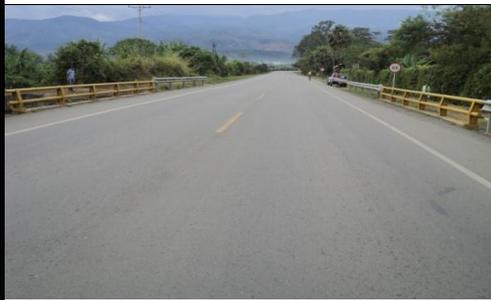
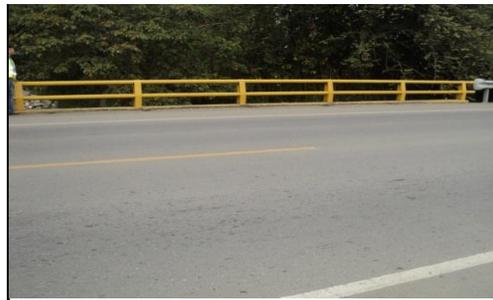
La superficie del puente es una carpeta asfáltica, en la cual no se observan daños. Presenta un leve desgaste superficial; sin embargo no requiere intervención. Se cuenta con bombeo hacia los laterales de la vía para evacuar las aguas por los drenes del puente, no se aprecian daños en la zona de losas de aproximación, por tanto su funcionamiento es correcto. Se cuenta con buena señalización horizontal o demarcación en la vía.

0 SIN DAÑO O DAÑO INSIGNIFICANTE

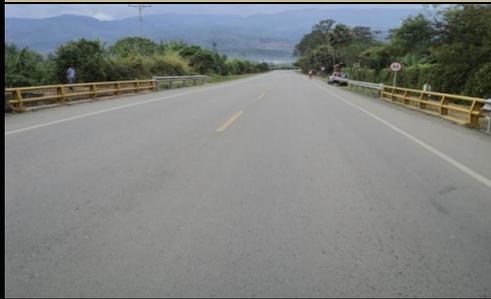
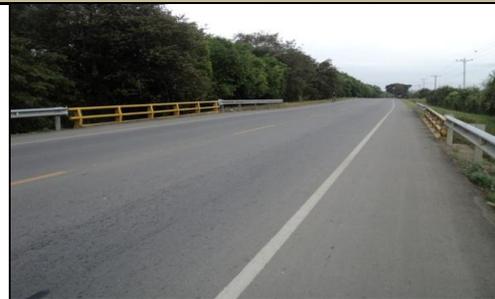
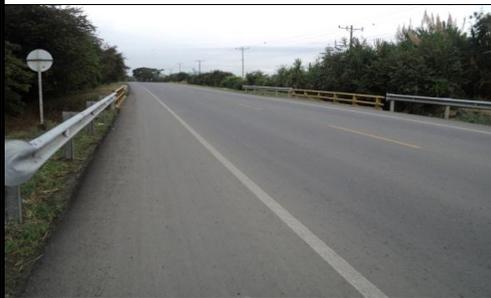
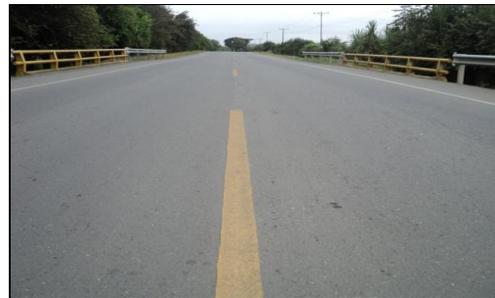
Durante la inspección no fue posible observar el dispositivo de junta, ya que posiblemente se encuentra cubierto por las capas de asfalto sobrepuestas en el tablero, como parte de mejoramientos pasados a la capa de rodadura. Tampoco se aprecia reflexión de las juntas sobre el asfalto, esto nos puede indicar que las el posicionamiento los elementos estructurales se encuentran normalizados y no transmiten desplazamientos. No se notan filtraciones de agua escorren a la subestructura. Por tanto este componente no requiere de intervención ni mantenimiento alguno.

0 SIN DAÑO O DAÑO INSIGNIFICANTE

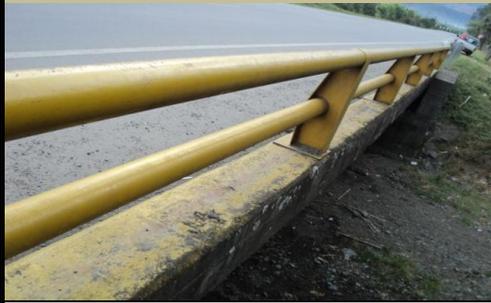
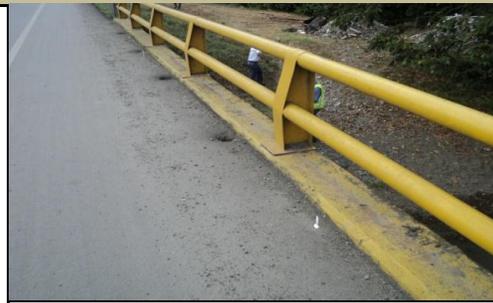
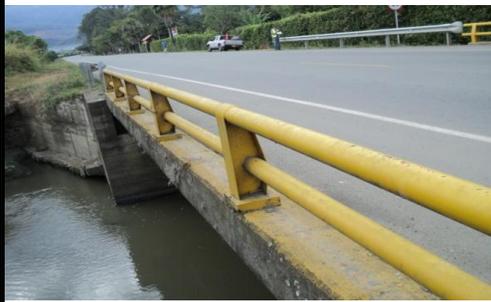
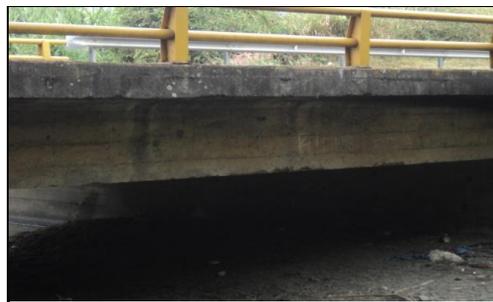
El puente no cuenta con andenes peatonales, pero presenta bordillos rectangulares de poca altura en concreto a ambos lados de la calzada. El estado general de este componente es bueno, solo se recomienda limpieza como parte de mantenimiento para evitar deterioro progresivo de dicho componente.

0 SIN DAÑO O DAÑO INSIGNIFICANTE

TIPO	DESCRIPCIÓN	UNIDAD	CANTIDAD	VALOR UNITARIO	VALOR PARCIAL
10	LIMPIEZA	ML	26	2.294	59.644
TOTAL INTERVENCIÓN					59.644

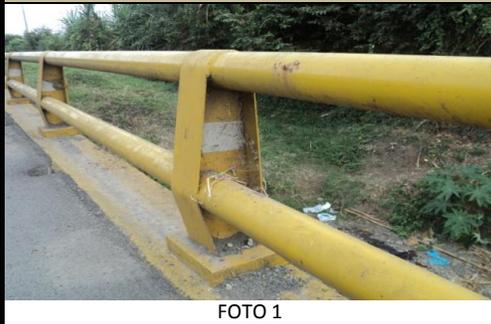
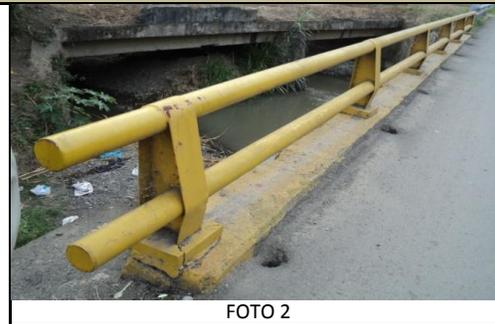
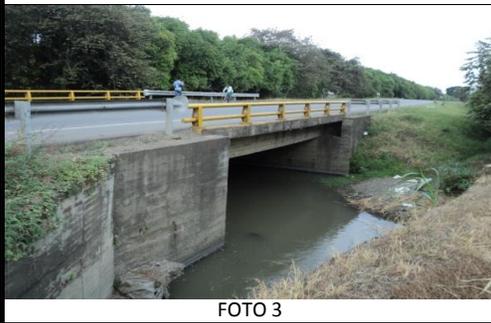
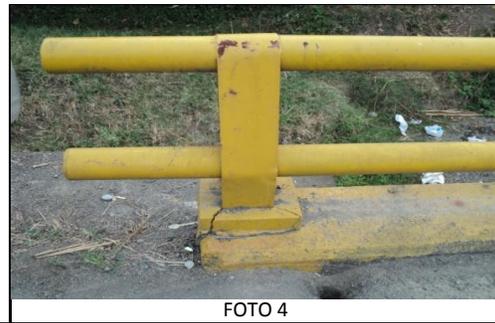
El puente posee barandas metálicas en ambos lados de la superficie con algunos daños pequeños, como el desgaste de la pintura en algunos sitios. Se sugiere realizar las respectivas actividades de mantenimiento.

0 SIN DAÑO O DAÑO INSIGNIFICANTE

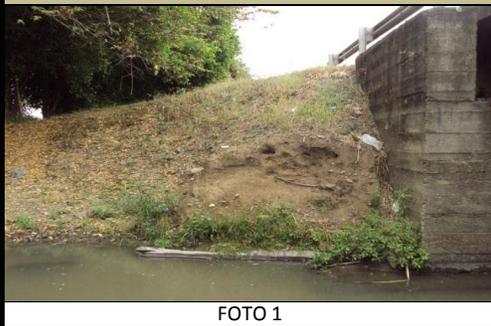
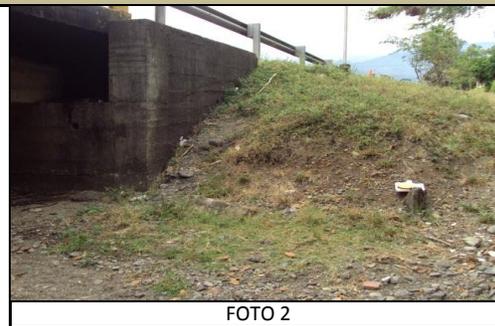
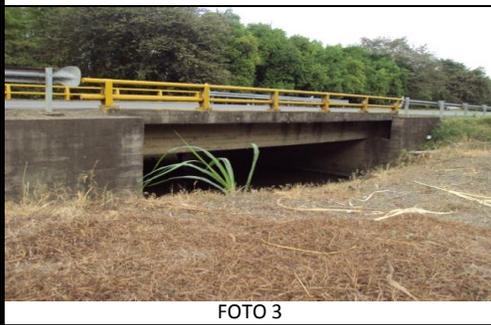
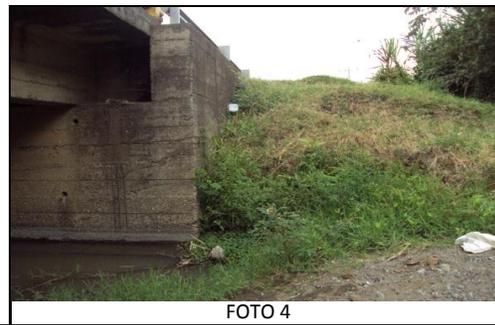
El puente presenta conos de derrame en suelo natural, con pendiente bien definida, espesa vegetación, no representa problemas de inestabilidad para la vía y la subestructura. Por tanto solo se debe realizar labores de limpieza como parte de mantenimiento rutinario.

0 SIN DAÑO O DAÑO INSIGNIFICANTE

TIPO	DESCRIPCIÓN	UNIDAD	CANTIDAD	VALOR UNITARIO	VALOR PARCIAL
10	LIMPIEZA	M2	40	2.686	107.440
TOTAL INTERVENCIÓN					107.440

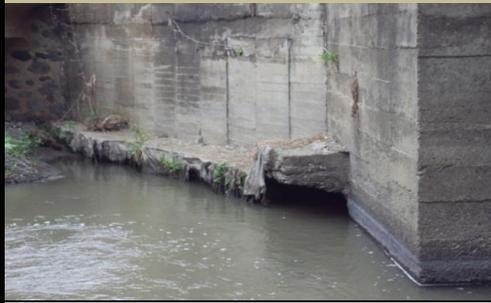
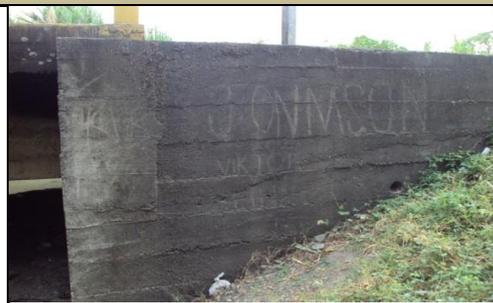
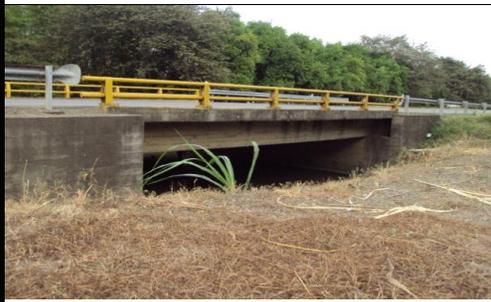
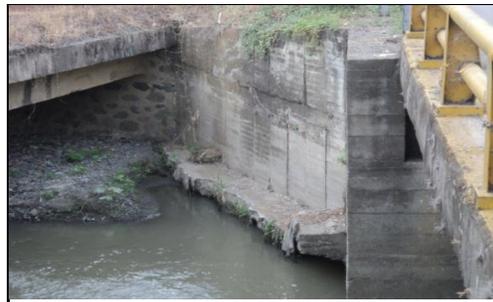
Las aletas son en concreto reforzado, y en el acceso de entrada sobre la margen derecha está ubicada la aleta AL4 presentando socavación en la base. Además de realizar las respectivas actividades de reparación se sugiere la instalación de bolsacretos para evitar que los flujos de agua golpeen directamente el elemento, y su respectiva limpieza.

3 DAÑO SIGNIFICATIVO, REPARACIÓN NECESARIA MUY PRONTO

TIPO	DESCRIPCIÓN	UNIDAD	CANTIDAD	VALOR UNITARIO	VALOR PARCIAL
A	REPARACION DE CONCRETO	M2	15	841.387	12.620.805
10	LIMPIEZA	M2	60	10.755	645.300
37	COLOCACION DE BOLSACRETO	M3	10	677.214	6.772.140
TOTAL INTERVENCIÓN					20.038.245

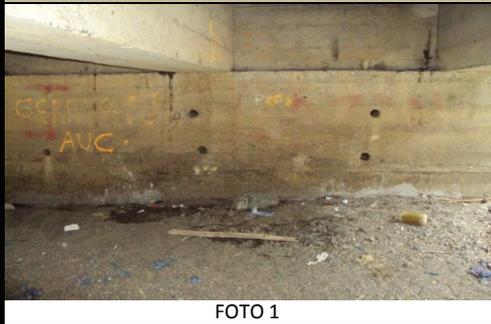
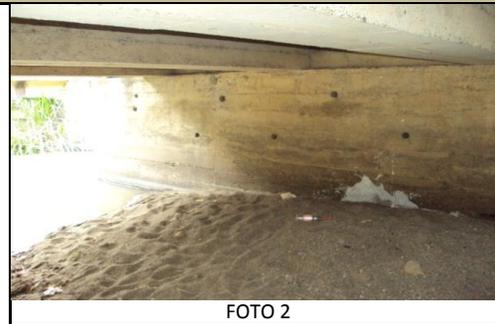
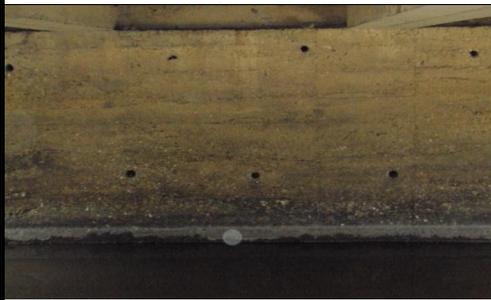
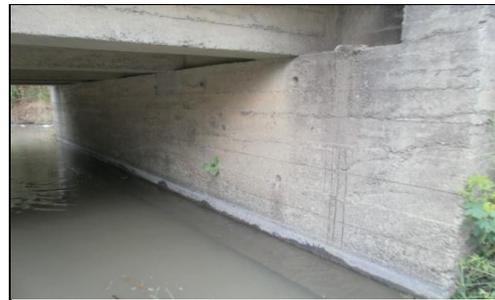
Los estribos son en concreto reforzado, presentando erosión en el concreto en el estribo del acceso de salida debido a posibles crecientes que presentan estas corrientes de aguas. Se deben realizar labores de mantenimiento y recubrimiento del concreto.

1	DAÑO PEQUEÑO PERO REPARACIÓN NO ES NECESARIA (EXCEPTO MANTENIMIENTO MENOR)
---	--

TIPO	DESCRIPCIÓN	UNIDAD	CANTIDAD	VALOR UNITARIO	VALOR PARCIAL
31	TRATAMIENTO SUPERFICIAL DE CONCRETO	M2	20	167.679	3.353.580
TOTAL INTERVENCIÓN					3.353.580

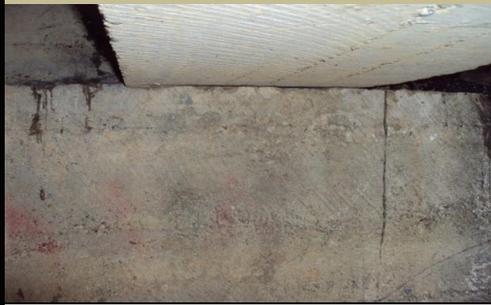
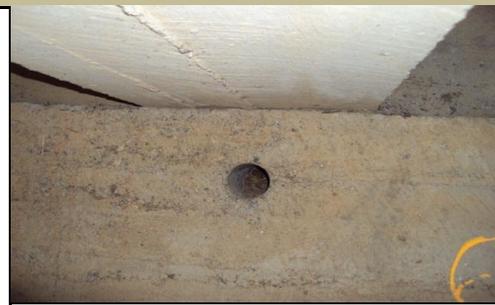
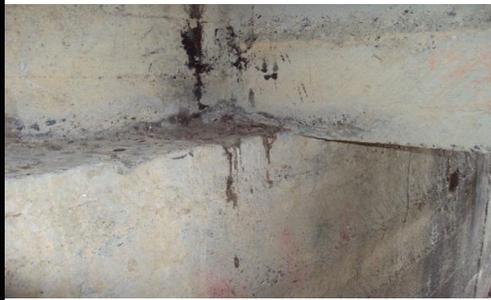
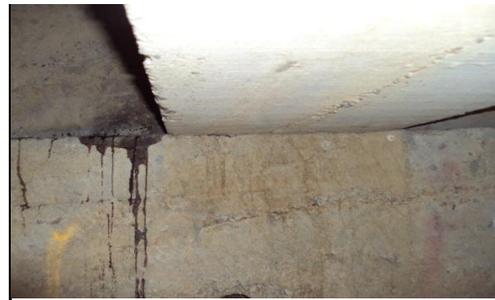
El sistema de apoyos que se observa en el puente, son juntas de construcción. Las cuales están cumpliendo adecuadamente su labor estructural. No se aprecian daños en el banco de apoyos ni en la zona de influencia a los apoyos.

0 SIN DAÑO O DAÑO INSIGNIFICANTE

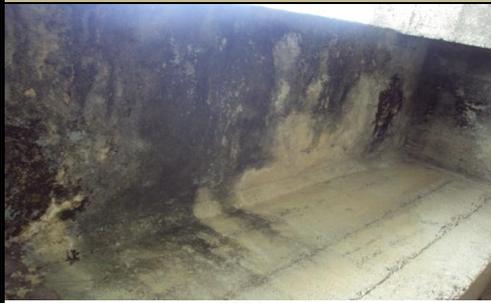
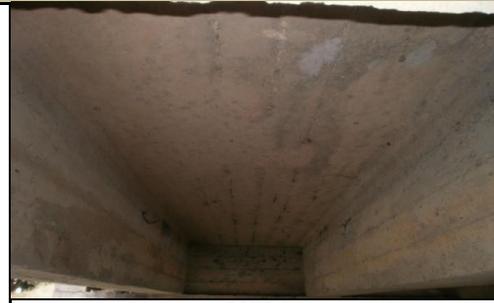
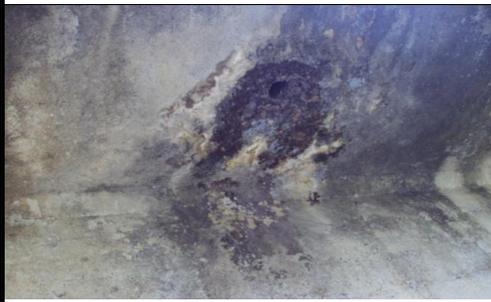
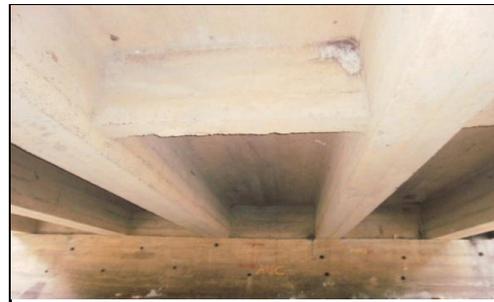
El puente presenta losa en concreto. Se observa en el área del voladizo de la losa grandes humedades con manchas negras, verdes y posibles fluorescencias, con crecimiento de vegetación en los drenes; por lo tanto es necesario que sean prolongados los drenes de la misma, para evitar el progreso de dichas humedades.

3 DAÑO SIGNIFICATIVO, REPARACIÓN NECESARIA MUY PRONTO

- Las humedades en el área del voladizo de la losa, producto del mal estado de los drenes de la misma, son de consideración y deben ser reparados con prontitud, así como el concreto que presenta acero expuesto.

TIPO	DESCRIPCIÓN	UNIDAD	CANTIDAD	VALOR UNITARIO	VALOR PARCIAL
30	REPARACION DE CONCRETO	M2	5	510.946	2.554.730
E	REPARACION DE DRENES	UND	10	74.147	741.470
TOTAL INTERVENCIÓN					3.296.200

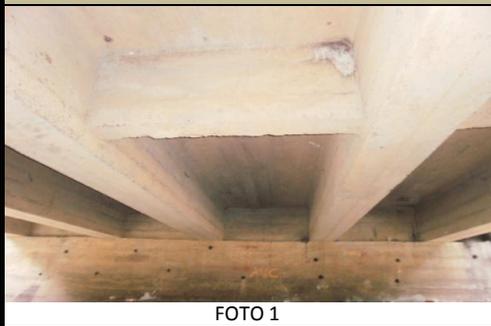
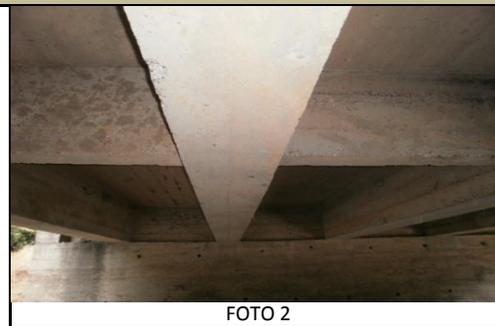
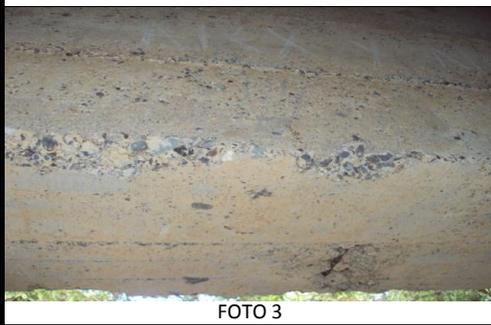
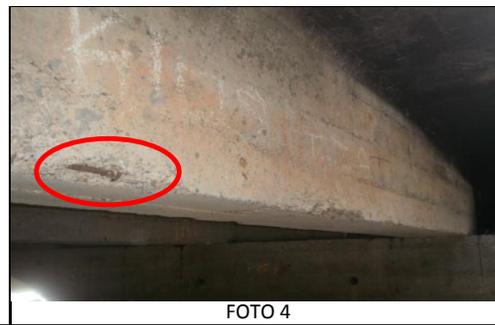
El puente presenta un sistema de 5 vigas longitudinales en concreto reforzado y vigas-riostras en concreto reforzado, estas se encuentran simplemente apoyadas directamente sobre los estribos. Las vigas se encuentran en buen estado, no presenta daños que comprometan la estabilidad o vida útil del elemento estructural, pero se debe realizar un recubrimiento a una de las vigas ya que presenta desprendimiento de concreto y acero de refuerzo expuesto con muestras de corrosión.

2 ALGÚN DAÑO, REPARACIÓN NECESARIA CUANDO SE PRESENTE LA OCASIÓN. EL COMPONENTE FUNCIONA COMO SE DISEÑÓ

TIPO	DESCRIPCIÓN	UNIDAD	CANTIDAD	VALOR UNITARIO	VALOR PARCIAL
30	REPARACION DE CONCRETO	ML	4	338.623	1.354.492
TOTAL INTERVENCIÓN					1.354.492

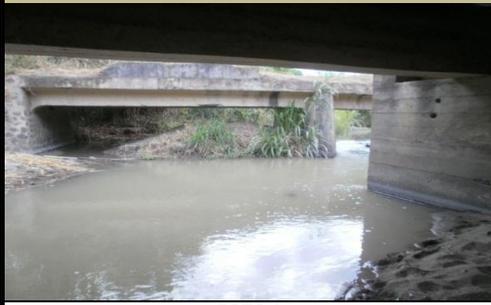
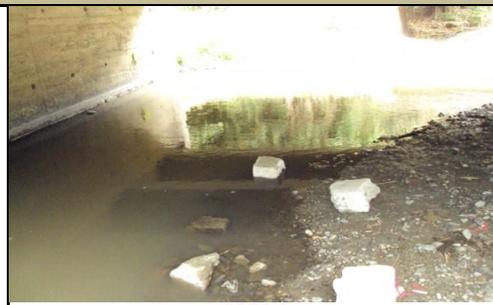
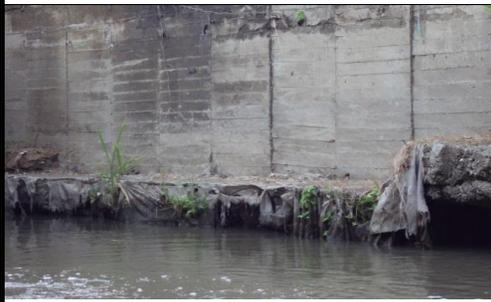
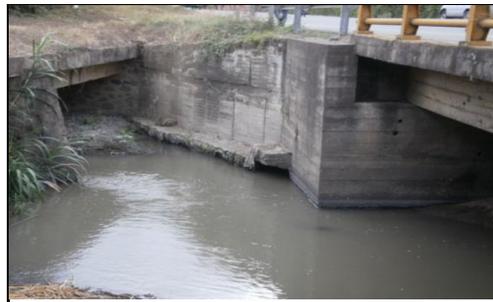
El Puente salva la quebrada La Honda, en el cual se observa que el cauce está impactando de forma directa la aleta A14 generando daños significativos como la socavación de la misma. Para evitar mayores afectaciones se recomienda reencauzar la quebrada. De igual manera, es necesaria la limpieza del cauce, ya que gran cantidad de material se ha depositado en el centro y obstaculiza la normal circulación del agua.

3 DAÑO SIGNIFICATIVO, REPARACIÓN NECESARIA MUY PRONTO

- El cauce requiere de reparaciones de consideración como reencauzamiento del cauce debido al depósito de material pétreo en uno de los lados del puente provocando erosión en el otro extremo del estribo, este tipo de problema es la mayor causa de caída de puentes en Colombia según investigaciones de universidades.

TIPO	DESCRIPCIÓN	UNIDAD	CANTIDAD	VALOR UNITARIO	VALOR PARCIAL
B	REENCAUZAMIENTO	M3	200	66.501	13.300.200
10	LIMPIEZA	M2	15	7.005	105.075
TOTAL INTERVENCIÓN					13.405.275

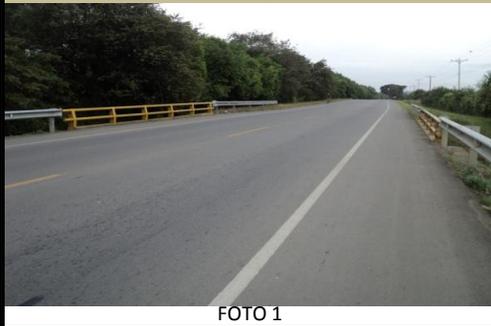
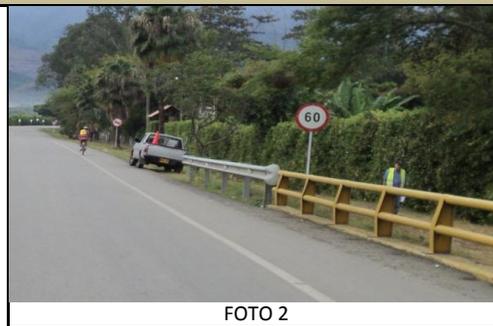
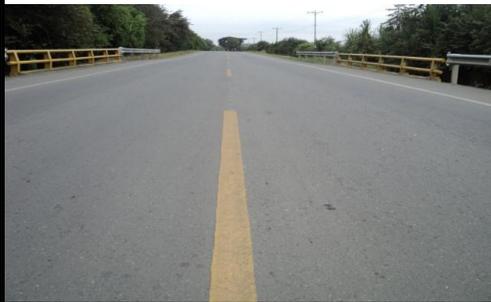
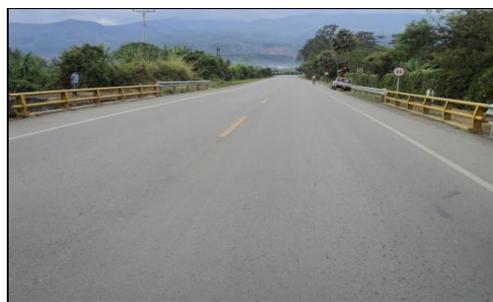
Se evidencia señales reglamentarias de límites de velocidad 60 km/h en buen estado. No existe ninguna tipo de señal vertical preventiva, reglamentaria ni informativa referentes al puente, se recomienda la instalación de señales verticales preventiva de aproximación a "Puente Angosto" y de "Peso Máximo Total Permitido". Al igual que una señal informativa con el nombre del puente o cauce que salva, dichas señales deberán ser instaladas en ambos sentidos de la vía.

1	DAÑO PEQUEÑO PERO REPARACIÓN NO ES NECESARIA (EXCEPTO MANTENIMIENTO MENOR)
---	--

TIPO	DESCRIPCIÓN	UNIDAD	CANTIDAD	VALOR UNITARIO	VALOR PARCIAL
92	COLOCACION SEÑAL	UND	6	158.691	952.146
TOTAL INTERVENCIÓN					952.146

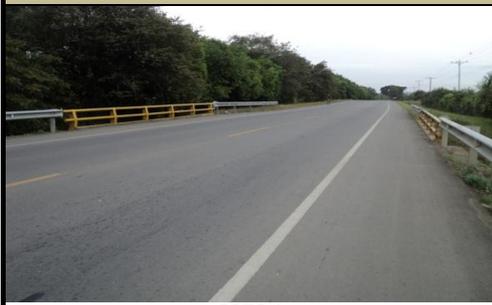
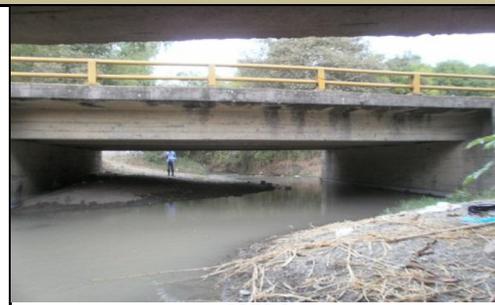
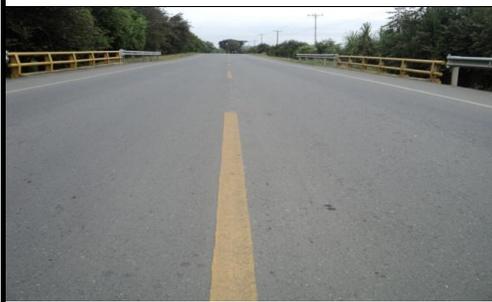
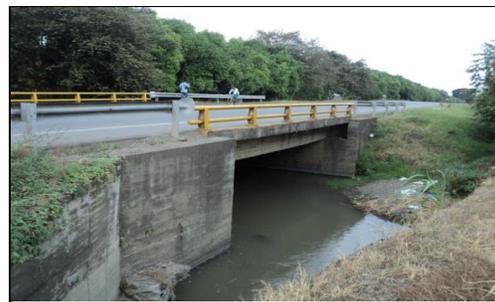
El puente en su componente general se ha calificado como 3, Dado que algunos componentes del puente como son la losa, las aletas, y el cauce; se encuentran con algunos daños de consideración y requieren pronta intervención, ya que el deterioro progresivo en estos elementos afecta la estabilidad del mismo.

3 DAÑO SIGNIFICATIVO, REPARACIÓN NECESARIA MUY PRONTO
