**ESTUDIOS DE INSPECCION E INVENTARIO DE PUENTES
DE LA RED NACIONAL DE CARRETERAS
ZONA OCCIDENTE**

**INFORME PUENTE LOS PADRINOS 25-4001-001.00
PR 01+0800
RUTA 4001 BUENAVENTURA-CRUCO RUTA 25 (BUGA)
DEPARTAMENTO VALLE**

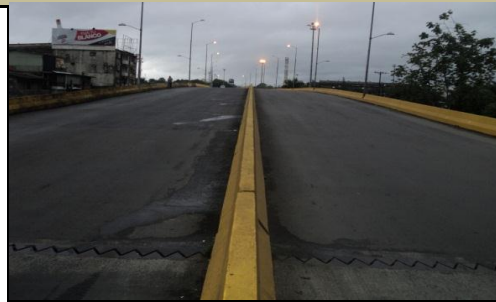
NO EXISTE PLACA DE IDENTIFICACIÓN

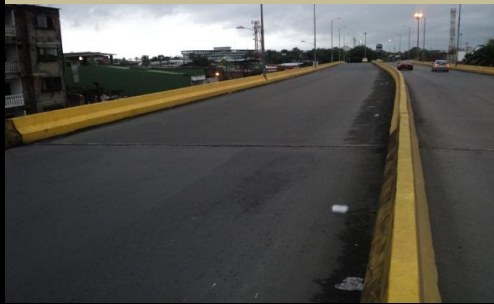
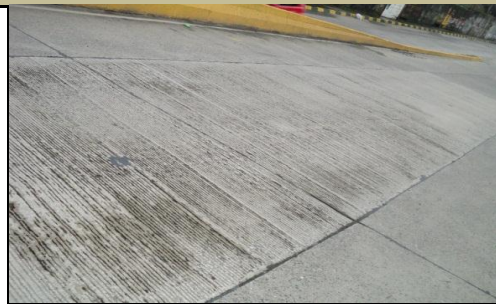
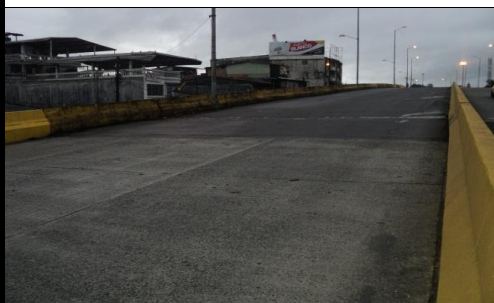
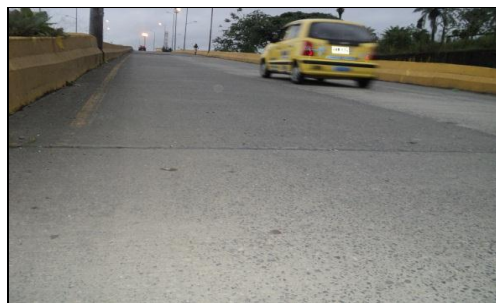
En el acceso de salida y entrada no se observa carpeta asfáltica, al igual que en la losa de aproximación, sin presentar afectaciones. La superficie del puente presenta una carpeta asfáltica la cual se encuentra en buen estado. De la misma forma los drenes se observan en buen estado. Se presentan problemas en la demarcación de la vía, por tanto se recomienda la intervención.

1	DAÑO PEQUEÑO PERO REPARACIÓN NO ES NECESARIA (EXCEPTO MANTENIMIENTO MENOR)
---	--

TIPO	DESCRIPCIÓN	UNIDAD	CANTIDAD	VALOR UNITARIO	VALOR PARCIAL
27	REPARACION DE DEMARCACION	ML	1,300	20,716	26,930,800
TOTAL INTERVENCIÓN					26,930,800

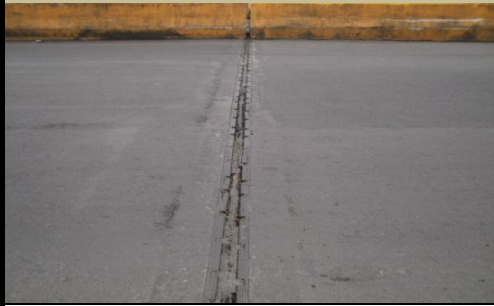
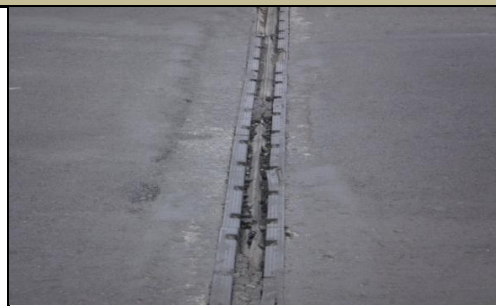
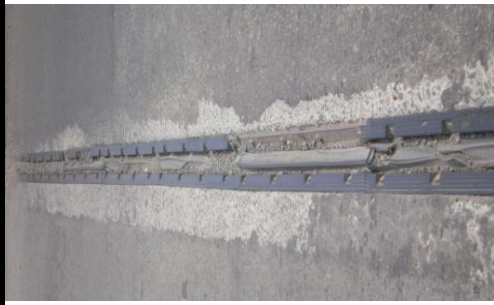
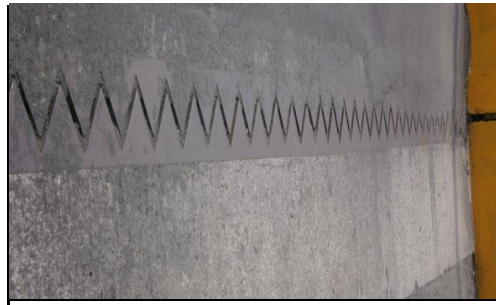
Las juntas extremas son metálicas dentadas mientras q las intermedias son juntas en goma. Algunas de las juntas de expansión presentan daños en su componente, aunque no se observan filtraciones, se recomienda realizar el cambio de las partes afectadas.

3 DAÑO SIGNIFICATIVO, REPARACIÓN NECESARIA MUY PRONTO

TIPO	DESCRIPCIÓN	UNIDAD	CANTIDAD	VALOR UNITARIO	VALOR PARCIAL
C	CAMBIO A JUNTA DE GOMA ASFÁLTICA	ML	34	712,894	24,238,396
TOTAL INTERVENCIÓN					24,238,396

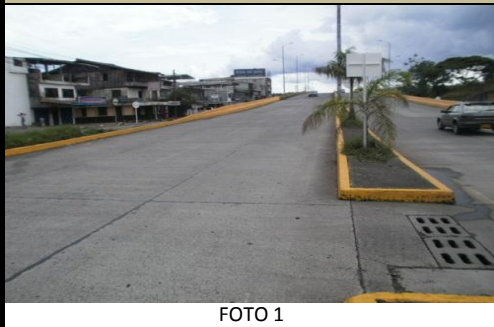
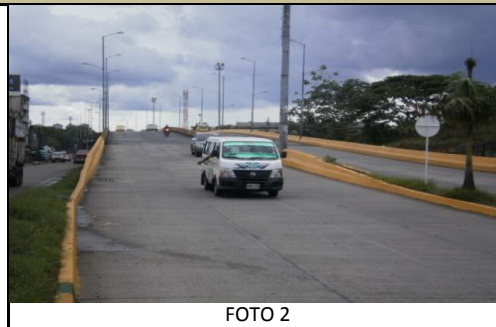
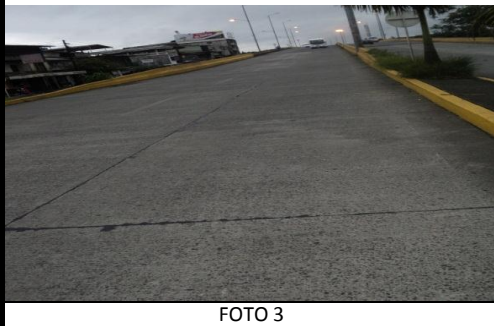
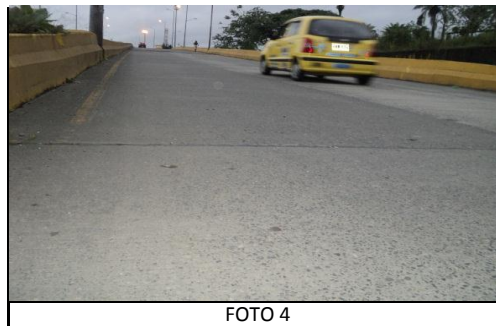
El puente no cuenta con andenes peatonales, pero presenta bordillos rectangulares en concreto a ambos lados de la calzada. El estado general de este componente es bueno, no requiere de ningún tipo de intervención.

0 SIN DAÑO O DAÑO INSIGNIFICANTE

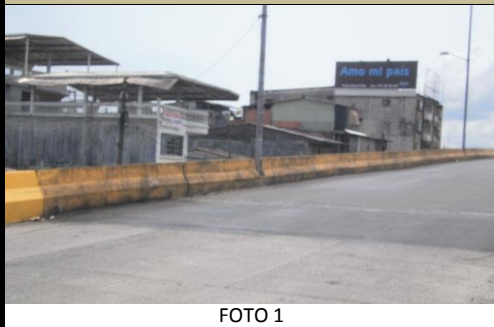
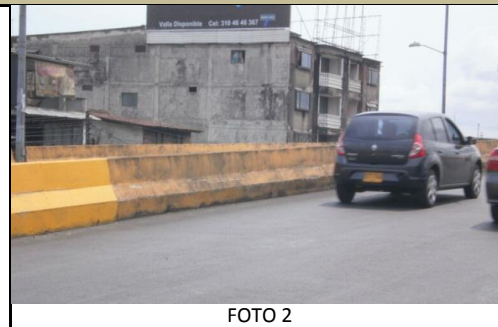
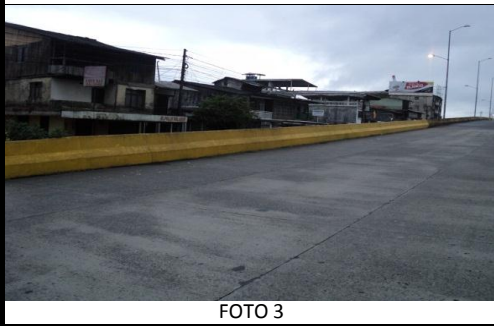
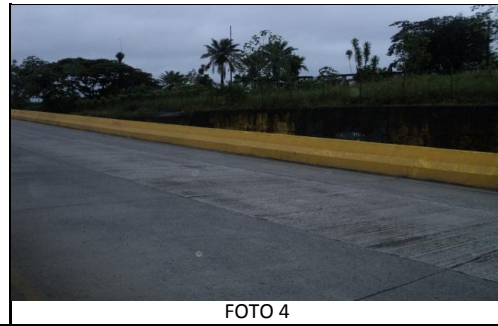
El puente posee barandas tipo New Jersey en concreto en ambos lados de la superestructura. Estas barandas se encuentran en buen estado, pero se requiere efectuar un mantenimiento rutinario de este elemento, como la aplicación de pintura de concreto.

1	DAÑO PEQUEÑO PERO REPARACIÓN NO ES NECESARIA (EXCEPTO MANTENIMIENTO MENOR)
---	--

TIPO	DESCRIPCIÓN	UNIDAD	CANTIDAD	VALOR UNITARIO	VALOR PARCIAL
34	PINTURA DE CONCRETO	ML	975	22,728	22,159,800
10	LIMPIEZA	ML	975	4,516	4,403,100
TOTAL INTERVENCIÓN					26,562,900

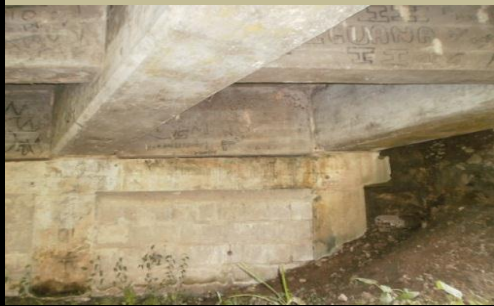
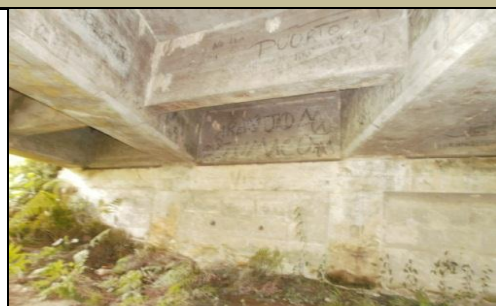
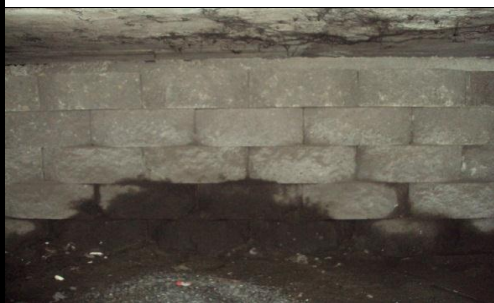
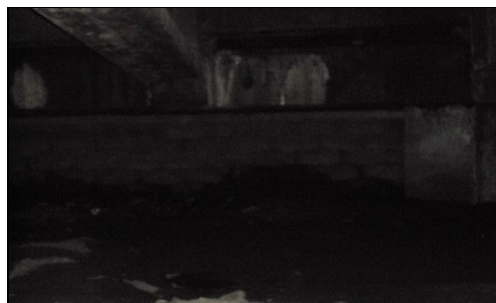
En algunos sitios del elemento se observa vegetación, lo que puede generar afectaciones en el elemento. Se sugiere realizarlas respectivas actividades de mantenimiento.

0 SIN DAÑO O DAÑO INSIGNIFICANTE

TIPO	DESCRIPCIÓN	UNIDAD	CANTIDAD	VALOR UNITARIO	VALOR PARCIAL
10	LIMPIEZA	M2	10	11,699	116,990
TOTAL INTERVENCIÓN					116,990

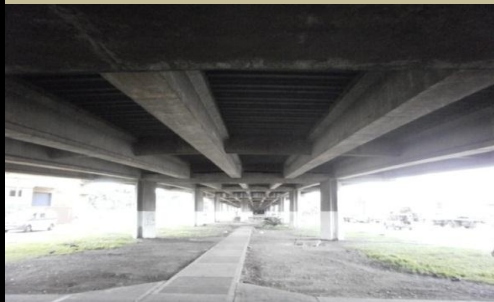
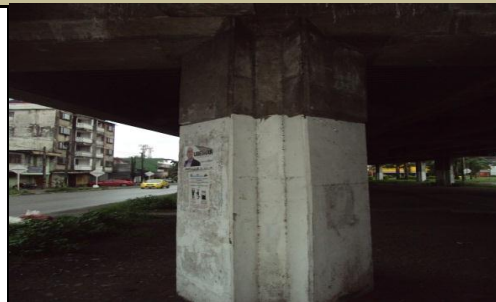
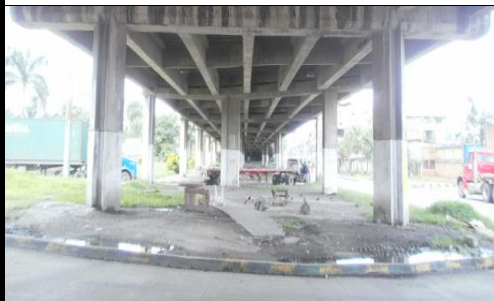
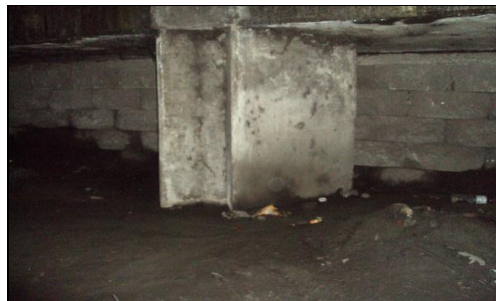
Se observan pilas de 4.80 m de altura aproximada en cada luz, con su viga cabezal; las cuales se encuentran en buen estado.

0 SIN DAÑO O DAÑO INSIGNIFICANTE

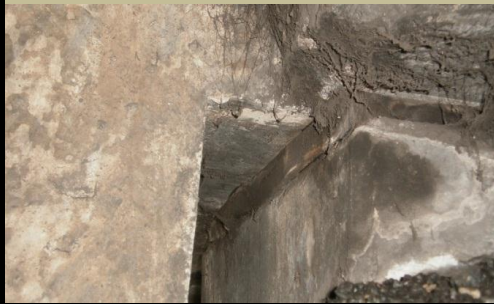
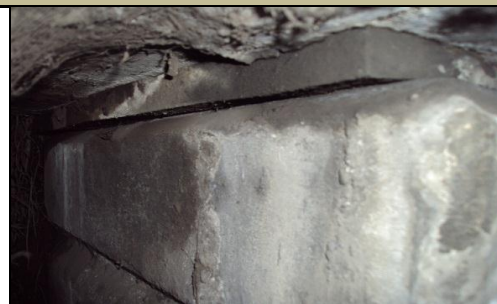
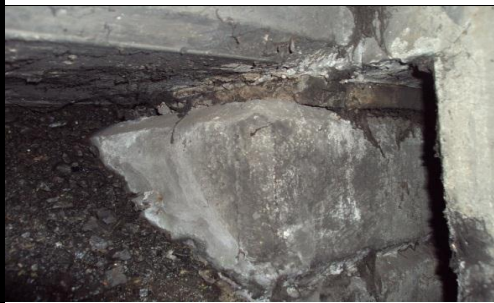
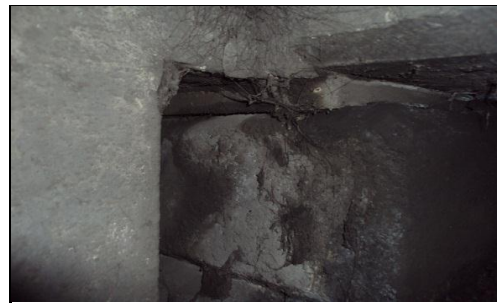
Las vigas están soportadas sobre el estribo con placas de neopreno de 0.50 x 0.50 m, las cuales se encuentran en buen estado. Requieren labores de limpieza.

0 SIN DAÑO O DAÑO INSIGNIFICANTE

TIPO	DESCRIPCIÓN	UNIDAD	CANTIDAD	VALOR UNITARIO	VALOR PARCIAL
10	LIMPIEZA	UND	98.0	31,191	3,056,718
TOTAL INTERVENCIÓN					3,056,718

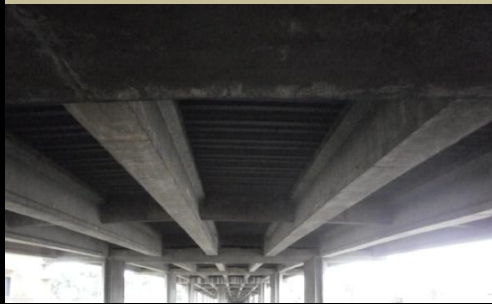
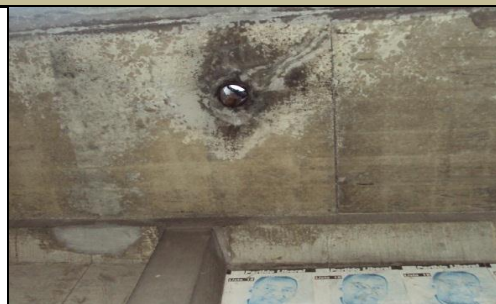
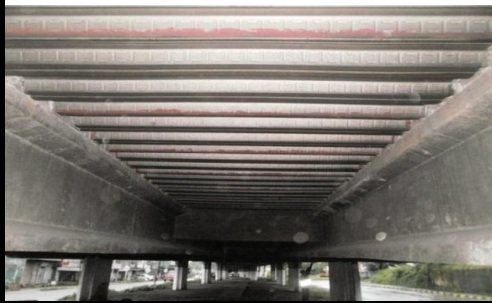
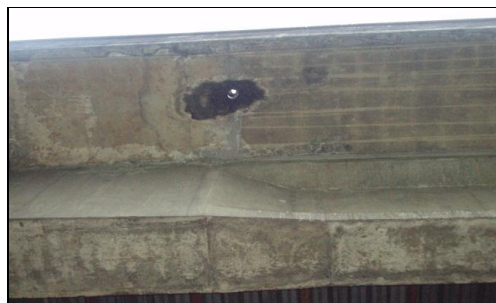
El puente presenta una losa en concreto, soportada sobre sus vigas. los drenes están afectado la cara de la losa inferior generando humedades, se sugiere la prolongación de los mismos, para evitar afectaciones en los demás elementos de la subestructura.

3 DAÑO SIGNIFICATIVO, REPARACIÓN NECESARIA MUY PRONTO

- Las filtraciones observadas en la losa, son generados por los drenes de la misma. Lo cual puede afectar otros elementos de la subestructura, se recomienda la prolongación de los drenes para evitar daños en otros elementos.

TIPO	DESCRIPCIÓN	UNIDAD	CANTIDAD	VALOR UNITARIO	VALOR PARCIAL
E	REPARACION DE DRENES	UND	30	74,147	2,224,410
TOTAL INTERVENCIÓN					2,224,410

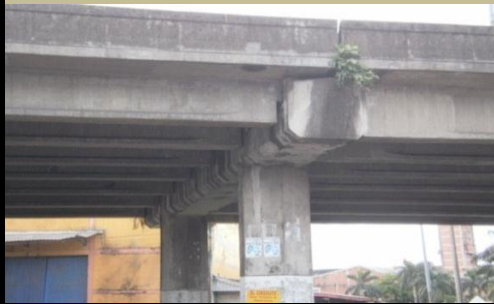
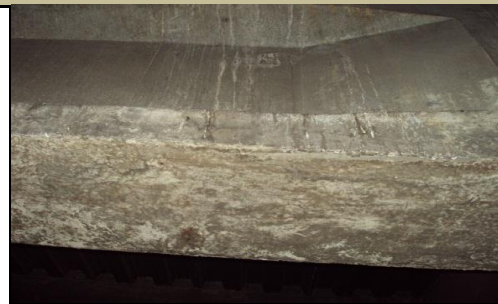
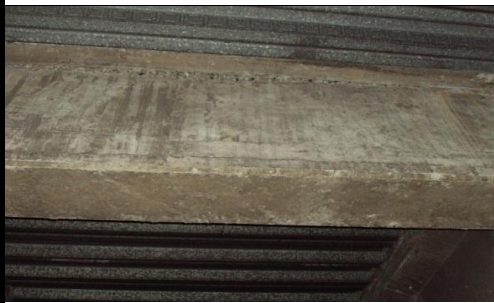
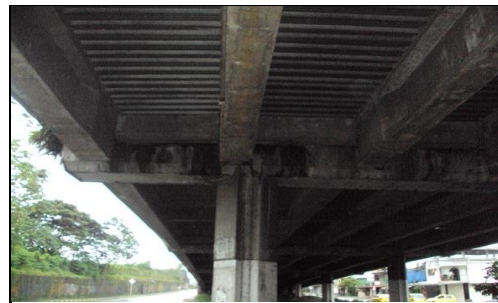
El puente tiene vigas postensadas en concreto simplemente apoyadas, el estado general de las vigas es bueno, algunas vigas transversales se encuentran cubiertas por vegetación, se recomienda su limpieza.

0 SIN DAÑO O DAÑO INSIGNIFICANTE

TIPO	DESCRIPCIÓN	UNIDAD	CANTIDAD	VALOR UNITARIO	VALOR PARCIAL
10	LIMPIEZA	ML	20	21,604	432,080
TOTAL INTERVENCIÓN					432,080

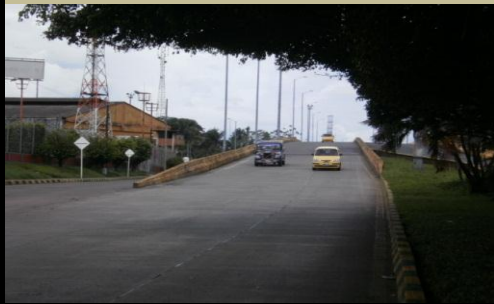
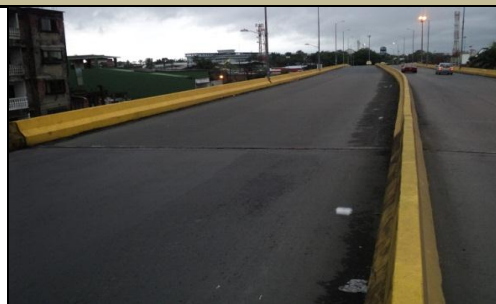
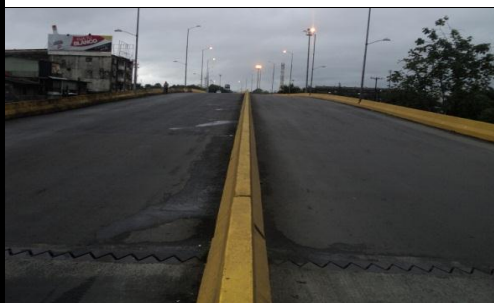
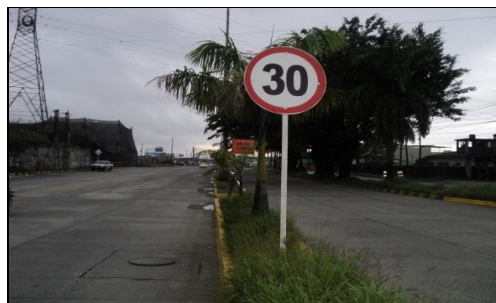
Según la inspección realizada, no existe ninguna tipo de señal vertical preventiva ni informativa, se recomienda la instalación de señales verticales preventiva de aproximación a puente y una señal informativa con el nombre del puente, dichas señales deberán ser puestas en ambos sentidos de la vía. se aprecian señales reglamentarias de limites de velocidad en la vía, se encuentran en buen estado.

1	DAÑO PEQUEÑO PERO REPARACIÓN NO ES NECESARIA (EXCEPTO MANTENIMIENTO MENOR)
---	--

TIPO	DESCRIPCIÓN	UNIDAD	CANTIDAD	VALOR UNITARIO	VALOR PARCIAL
92	COLOCACION SEÑAL	UND	4	158,691	634,764
TOTAL INTERVENCIÓN					634,764

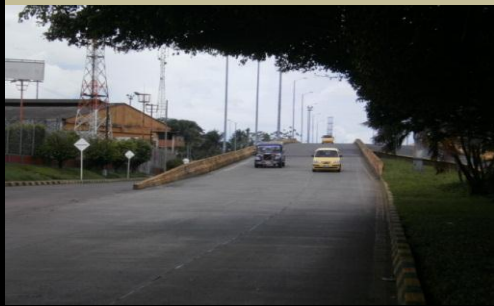
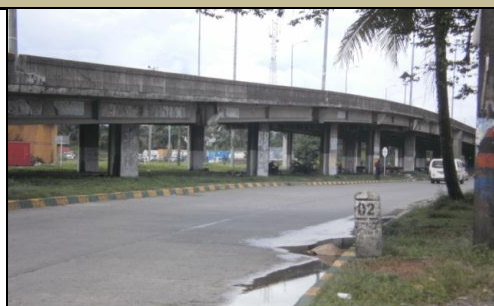
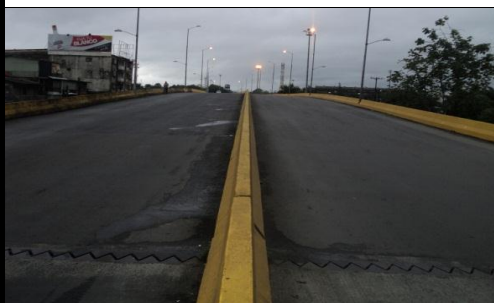
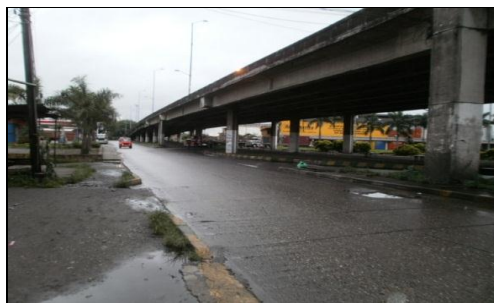
El puente en su componente general se ha calificado con 3 "Daño significativo, reparación necesaria muy pronto". Dado que algunos componentes del puente como son las juntas de expansión, y la losa se encuentran con algunos daños de consideración y requieren su pronta reparación, ya que el deterioro progresivo en estos elementos pueden afectar los demás elementos de la subestructura.

3 DAÑO SIGNIFICATIVO, REPARACIÓN NECESARIA MUY PRONTO
