**ESTUDIOS DE INSPECCION E INVENTARIO DE PUENTES
DE LA RED NACIONAL DE CARRETERAS
ZONA OCCIDENTE**

**INFORME PUENTE EL PAILON 25-4001-002.00
PR 10+0450
RUTA 4001 BUENAVENTURA-CRUCO RUTA 25 (BUGA)
DEPARTAMENTO VALLE**

**INFORME PUENTE EL PAILON
25-4001-002.00
REGIONAL 25 - VALLE
CARRETERA BUENAVENTURA-CRUCES RUTA 25 (BUGA)**

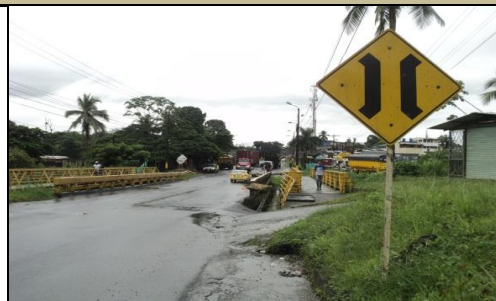
NO EXISTE PLACA DE IDENTIFICACIÓN

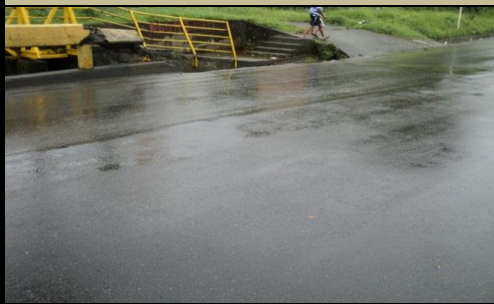
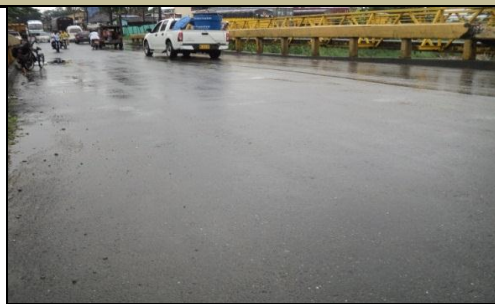
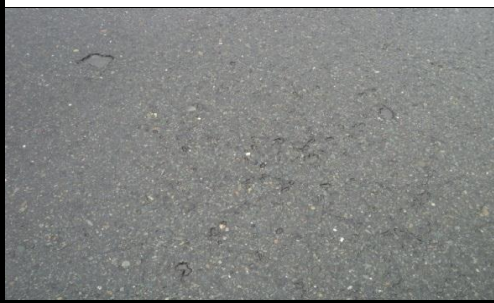
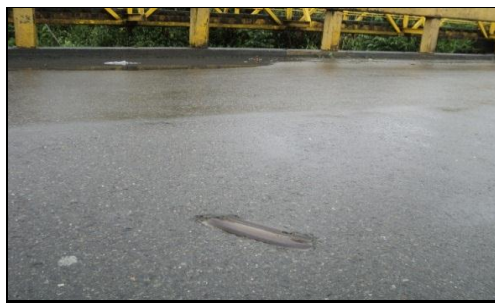
La superficie de rodadura del puente presenta una carpeta asfáltica con desgaste y fisuras en algunas zonas. Se recomienda realizar las respectivas obras de mantenimiento. La losa de aproximación se encuentra cubierta por la carpeta asfáltica y no se observan drenes. Tampoco se evidencia demarcación horizontal de la vía.

2 ALGÚN DAÑO, REPARACIÓN NECESARIA CUANDO SE PRESENTE LA OCASIÓN. EL COMPONENTE FUNCIONA COMO SE DISEÑÓ

| TIPO | DESCRIPCIÓN | UNIDAD | CANTIDAD | VALOR UNITARIO | VALOR PARCIAL |
|---|---|---|---|---|---|
| 21 | TRATAMIENTO SUPERFICIAL ASFALTICO | M2 | 5 | 3,703 | 18,515 |
| 27 | REPARACION DE DEMARCACION | ML | 144 | 20,716 | 2,983,104 |

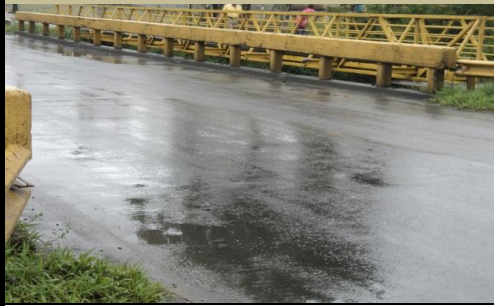
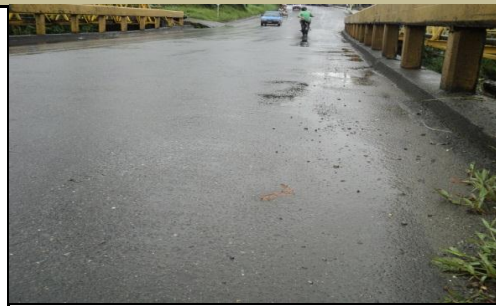
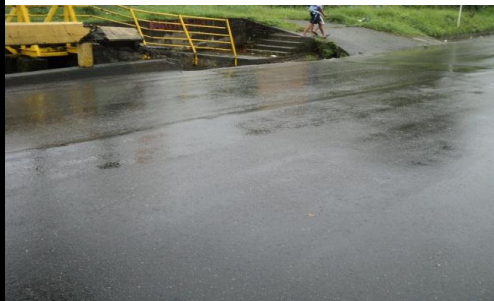
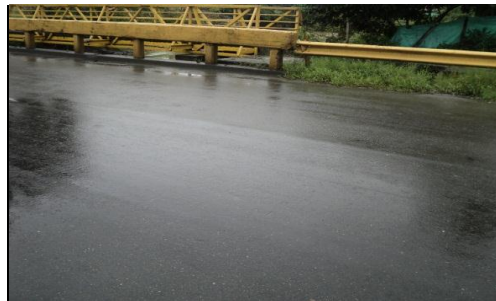
Durante la inspección no fue posible observar el dispositivo de junta, ya que posiblemente se encuentra cubierto por las capas de asfalto sobrepuestas en el tablero, como parte de mejoramientos pasados a la capa de rodadura. Tampoco se aprecia reflexión de las juntas sobre el asfalto, esto nos puede indicar que las el posicionamiento los elementos estructurales se encuentran normalizados y no transmiten desplazamientos. No se notan filtraciones de agua escorren a la subestructura. Por tanto este componente no requiere de intervención ni mantenimiento alguno.

0 SIN DAÑO O DAÑO INSIGNIFICANTE

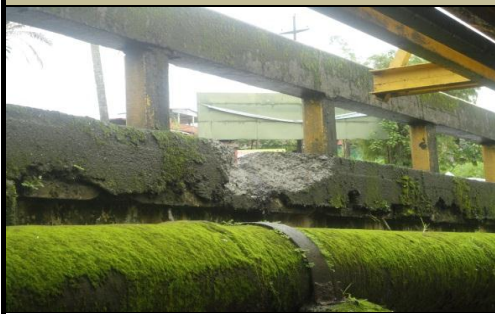
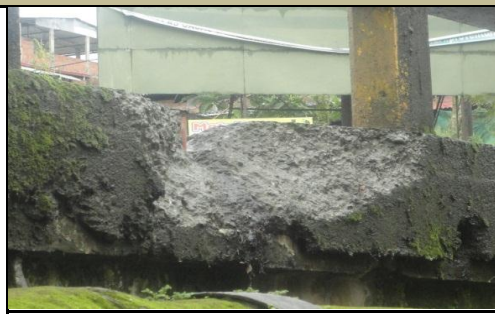
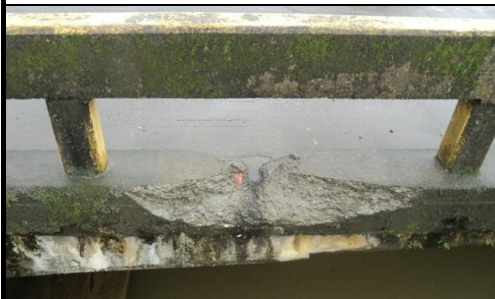
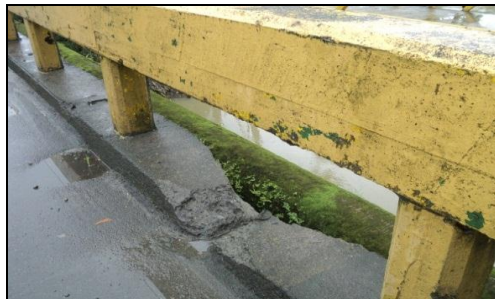
No se observan andenes, y el bordillo que sirve como base de la baranda presenta desportillamientos, debido a la falta de la construcción de los drenes en la superestructura. Ya que el daño no es significativo, se sugiere realizar las respectivas actividades de mantenimiento, para evitar que los daños aumenten y se extienda a los demás elementos del puente.

2 ALGÚN DAÑO, REPARACIÓN NECESARIA CUANDO SE PRESENTE LA OCASIÓN. EL COMPONENTE FUNCIONA COMO SE DISEÑÓ

| TIPO | DESCRIPCIÓN | UNIDAD | CANTIDAD | VALOR UNITARIO | VALOR PARCIAL |
|---|---|---|---|---|---|
| 30 | REPARACION DE CONCRETO | ML | 5 | 91,497 | 457,485 |

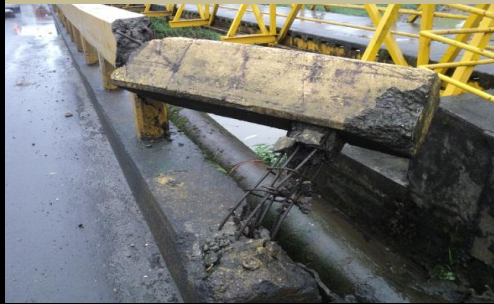
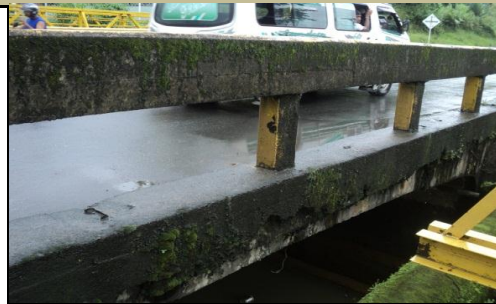
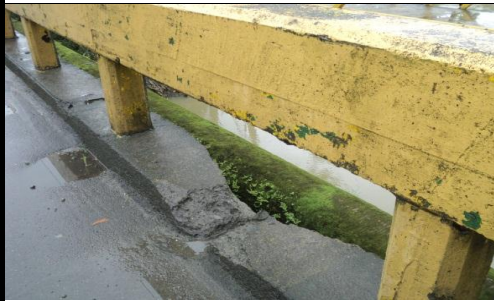
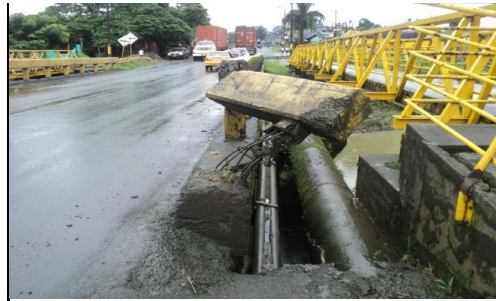
El puente posee barandas de concreto en ambos lados del puente, Presentando impactos en la margen izquierda del acceso de salida, posiblemente ocasionado por los vehículos que transitan en la zona. Por lo cual se recomienda la reparación del tramo afectado, ya que es necesaria para la seguridad del puente.

4 DAÑO GRAVE, REPARACIÓN NECESARIA INMEDIATAMENTE

- No se pudo observar las juntas de expansión, por lo cual no se pudo determinar el estado ni el tipo del elemento.
 - Se observa que las barandas de concreto presentan daños graves, ocasionados por impactos. Por lo cual se recomienda realizar las respectivas reparaciones.

| TIPO | DESCRIPCIÓN | UNIDAD | CANTIDAD | VALOR UNITARIO | VALOR PARCIAL |
|---|---|---|---|---|---|
| A | REPARACION DE BARANDA DE CONCRETO | ML | 6 | 362,058 | 2,172,348 |
| 10 | LIMPIEZA | ML | 32 | 4,516 | 144,512 |
| 34 | PINTURA DE CONCRETO | ML | 32 | 22,728 | 727,296 |

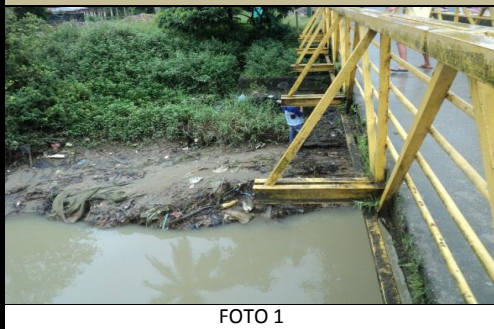
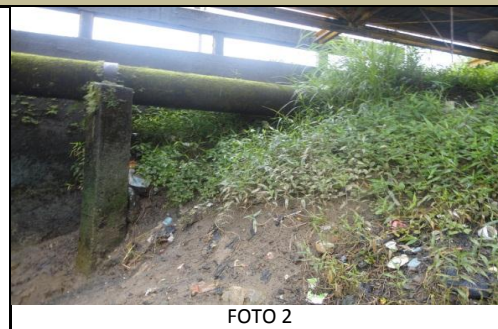
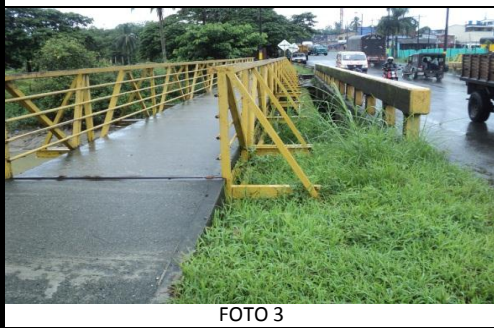
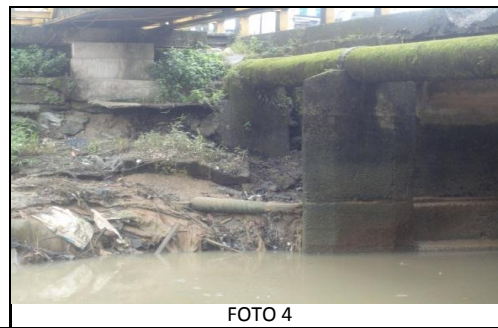
No se encuentra bien definidas las pendientes de los taludes desarrollados, estas se presentan llenas de material de desperdicios arrastrados por las aguas superficiales. Es necesaria la construcción de cunetas y/o disipadores cerca a las aletas 3 y 4, que permita manejar las aguas de escorrentía provenientes de la superficie del puente, para evitar la socavación de los taludes conformados, además se debe conformar al superficie de los taludes con grama o materia vegetal para evitar las erosión por agua escorrentía.

3 DAÑO SIGNIFICATIVO, REPARACIÓN NECESARIA MUY PRONTO

| TIPO | DESCRIPCIÓN | UNIDAD | CANTIDAD | VALOR UNITARIO | VALOR PARCIAL |
|---|---|---|---|---|---|
| C | PROTECCION DE CONOS DE DERRAME | M2 | 60 | 137,831 | 8,269,860 |
| D | CONSTRUCCION DE CUNETAS | ML | 20 | 126,480 | 2,529,600 |

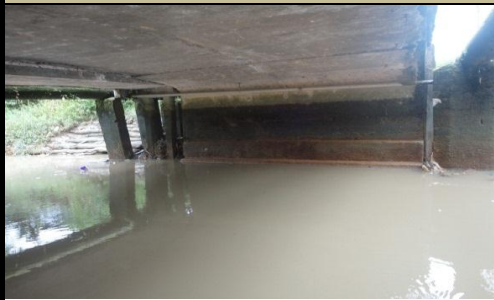
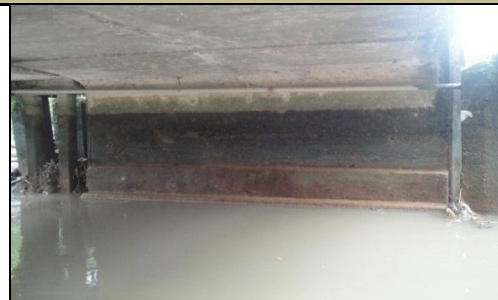
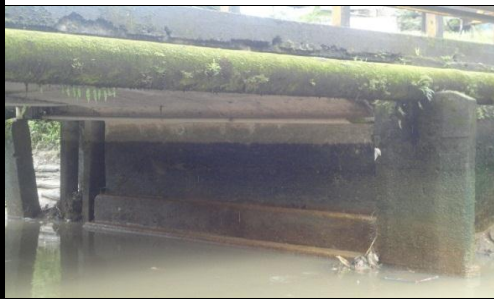
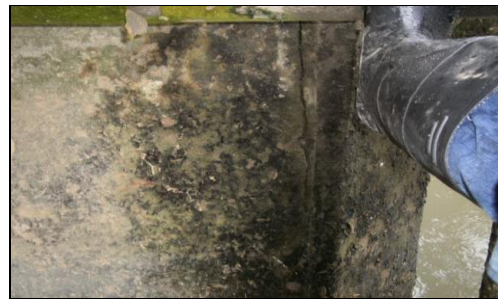
Los estribos presentan hormiguo y grietas en el acceso de salida por cortante con $e=2$ cm, además presentan colmatación. Se sugiere realizar su reparación, y monitorear el desarrollo de la afectación, además de la instalación de lloraderos o drenes para mejorar las condiciones de colmatación y no perjudicar el acero de refuerzo.

3 DAÑO SIGNIFICATIVO, REPARACIÓN NECESARIA MUY PRONTO

- Los estribos presentan hormiguo y grietas en el acceso de salida por cortante con $e=2$ cm, además presentan colmatación. Se sugiere realizar su reparación, y monitorear el desarrollo de la afectación.

| TIPO | DESCRIPCIÓN | UNIDAD | CANTIDAD | VALOR UNITARIO | VALOR PARCIAL |
|---|---|---|---|---|---|
| E | CAMBIO DE PARTE DE LA ESTRUCTURA | M2 | 20 | 1,077,436 | 21,548,720 |

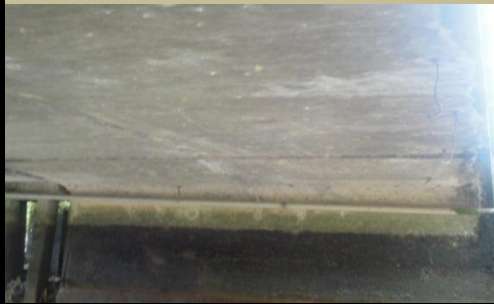
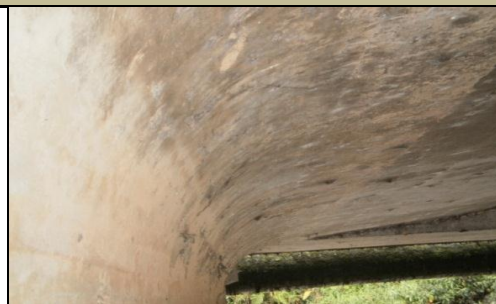
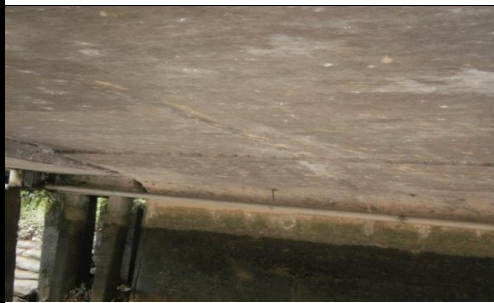
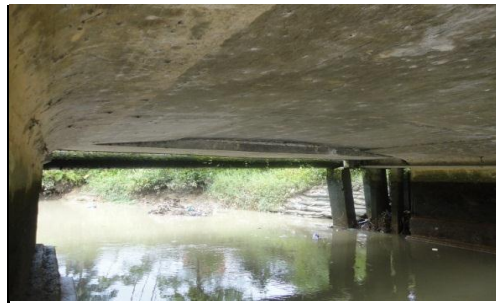
Para esta tipología de puente no se presentan apoyos comunes, en este caso los estribos son los mismos apoyos del puente.

0 SIN DAÑO O DAÑO INSIGNIFICANTE

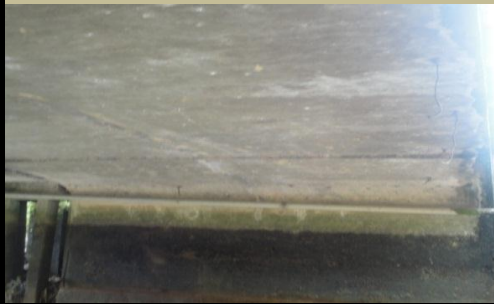
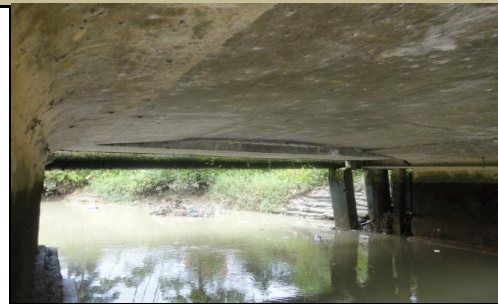
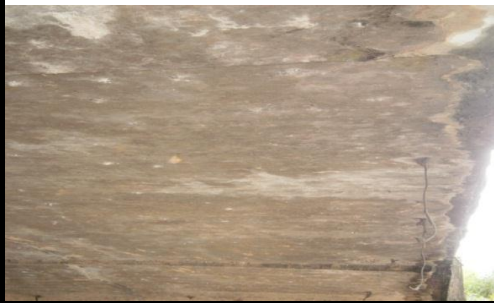
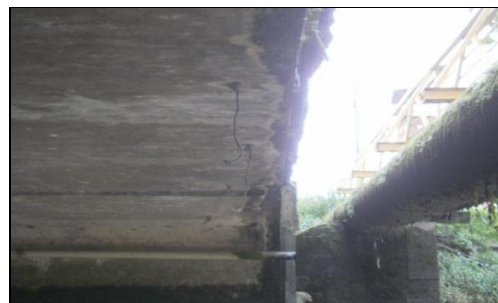
Se observan descostramientos leves y filtración en algunas zonas, lo cual puede ser ocasionado por la falta de los drenes, ya que se presentan empozamientos sobre la superficie del puente cuando llueve, lo que ocasiona infiltración en la cara inferior de la losa. Se recomienda la instalación de los mismos para evitar afectaciones en los demás elementos de la estructura.

3 DAÑO SIGNIFICATIVO, REPARACIÓN NECESARIA MUY PRONTO

- No se observan drenes en la losa, por lo cual se recomienda la instalación de los mismos para evitar afectaciones en los demás elementos de la estructura.

| TIPO | DESCRIPCIÓN | UNIDAD | CANTIDAD | VALOR UNITARIO | VALOR PARCIAL |
|---|---|---|---|---|---|
| E | REPARACION DE DRENES | UND | 6.0 | 74,147 | 444,882 |

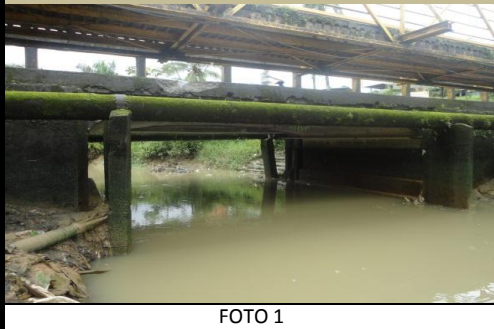
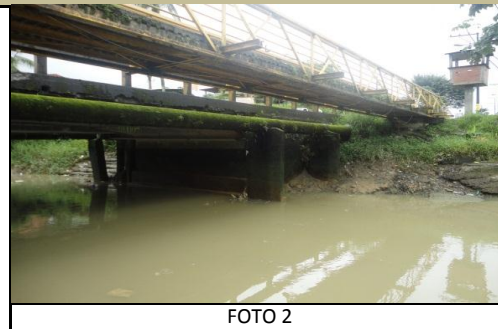
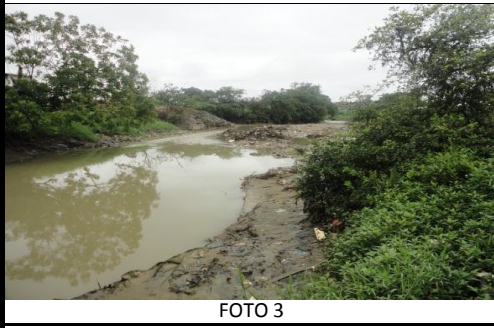
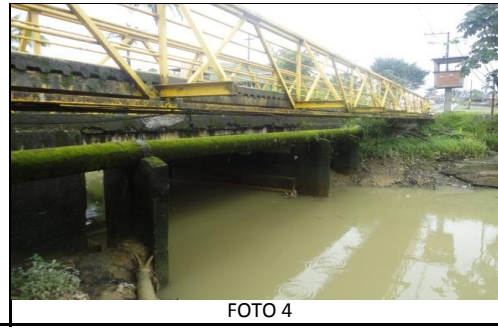
El Puente cruza un brazo del mar, en el cual se observan bolsacretos en la margen izquierda del puente según el abcisado, los cuales ayudan a proteger la cimentación del puente peatonal. Sin embargo en la margen derecha no se observa protección alguna viéndose afectados los estribos del puente peatonal en este sitio. además se evidencia deficiencia en la sección hidráulica.

| 2 | ALGÚN DAÑO, REPARACIÓN NECESARIA CUANDO SE PRESENTE LA OCASIÓN. EL COMPONENTE FUNCIONA COMO SE DISEÑÓ |

| TIPO | DESCRIPCIÓN | UNIDAD | CANTIDAD | VALOR UNITARIO | VALOR PARCIAL |
|---|---|---|---|---|---|
| 51 | RESTITUCION DE MATERIAL | M3 | 20 | 44,121 | 882,420 |

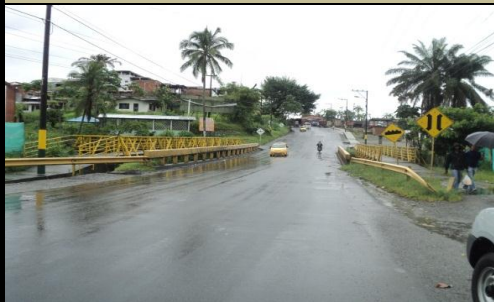
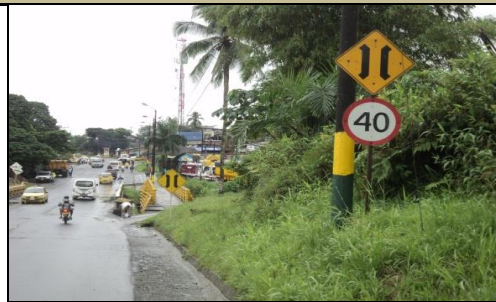
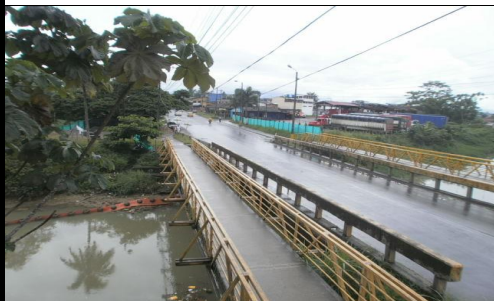
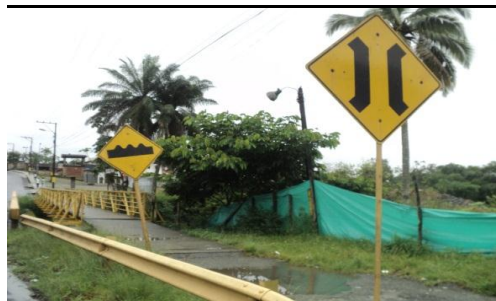
se evidencia señales preventivas y reglamentarias en cercanías al puente, se recomienda la instalación de señalización informativa con el nombre del puente o del cauce que cruza.

Cuenta con una estructura metálica que sirve para el tránsito de peatones. Esta estructura se encuentra en perfectas condiciones.

1 DAÑO PEQUEÑO PERO REPARACIÓN NO ES NECESARIA (EXCEPTO MANTENIMIENTO MENOR)

| TIPO | DESCRIPCIÓN | UNIDAD | CANTIDAD | VALOR UNITARIO | VALOR PARCIAL |
|---|---|---|---|---|---|
| 92 | COLOCACION SEÑAL | UND | 2 | 158,691 | 317,382 |

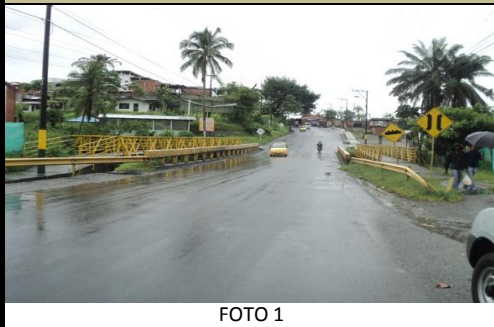
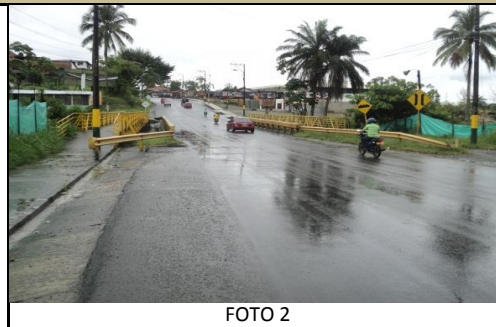
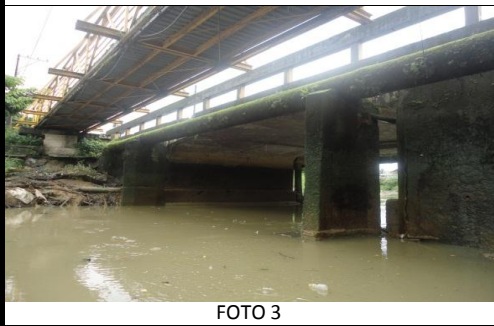
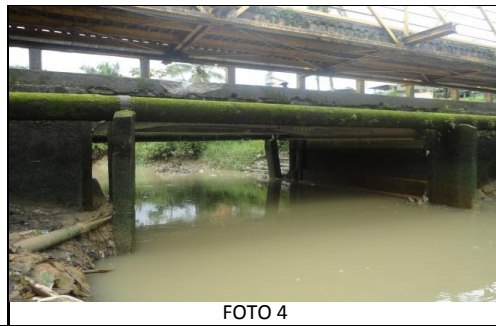
El puente en su componente general se ha calificado con 3 (Daño significativo, reparación necesaria muy pronto), ya que se observa una grieta en el estribo del acceso de salida, las barandas presentan afectaciones en algunas zonas, y no se observan los drenes de la losa.

3 DAÑO SIGNIFICATIVO, REPARACIÓN NECESARIA MUY PRONTO
