**ESTUDIOS DE INSPECCION E INVENTARIO DE PUENTES
DE LA RED NACIONAL DE CARRETERAS
ZONA OCCIDENTE**

**INFORME PUENTE CITRONELA 25-4001-003.00
PR 14+0632
RUTA 4001 BUENAVENTURA-CRUCO RUTA 25 (BUGA)
DEPARTAMENTO VALLE**

**INFORME PUENTE CITRONELA
25-4001-003.00
REGIONAL 25 - VALLE
CARRETERA BUENAVENTURA-CRUCÉ RUTA 25 (BUGA)**

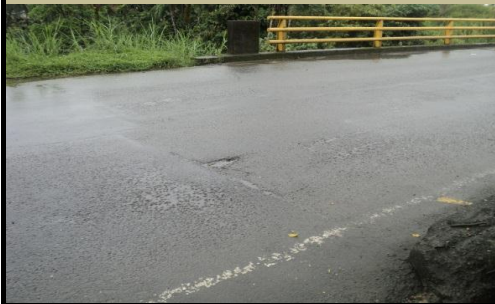
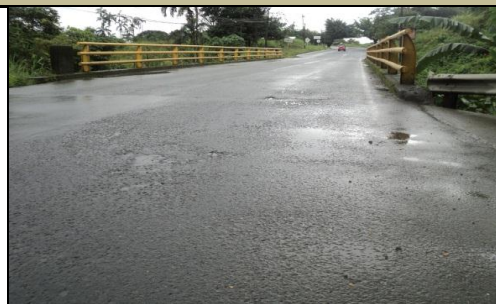
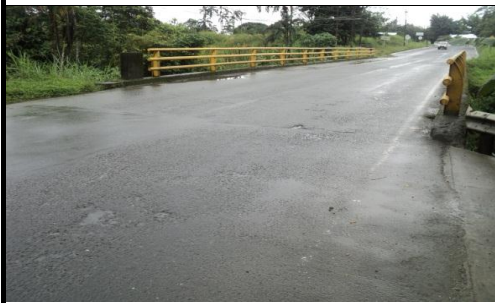
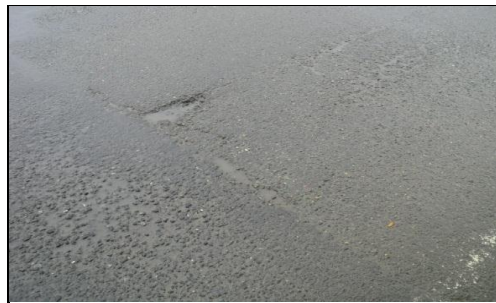
COMPONENTE 1 - SUPERFICIE DEL PUENTE

La superficie del puente presenta una carpeta asfáltica con desgaste y baches en algunas zonas. Se sugiere realizar actividades como la reparación del pavimento de asfalto. Los drenes se encuentran en buen estado y la losa de aproximación no se observa. Se aprecia desgaste de demarcación en la vía.

3 DAÑO SIGNIFICATIVO, REPARACIÓN NECESARIA MUY PRONTO

TIPO	DESCRIPCIÓN	UNIDAD	CANTIDAD	VALOR UNITARIO	VALOR PARCIAL
D	REPARACIÓN DE PAVIMENTO DE ASFALTO	M2	60	66,450	3,987,000
27	REPARACION DE DEMARCACION	ML	165	20,716	3,418,140
TOTAL INTERVENCIÓN					7,405,140

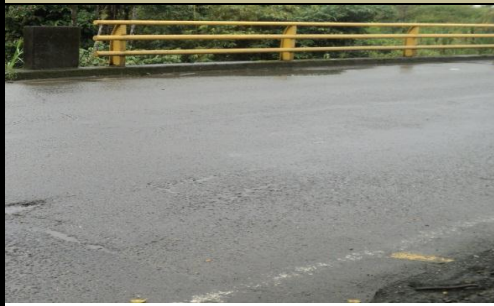
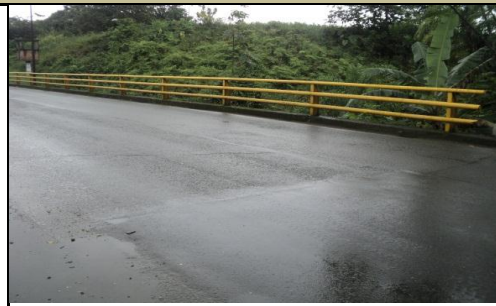
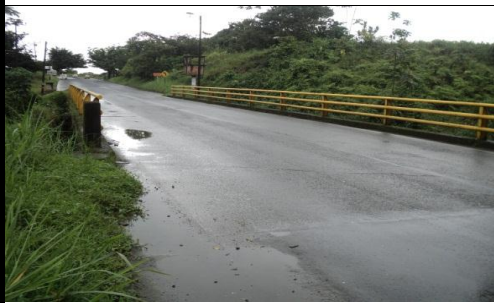
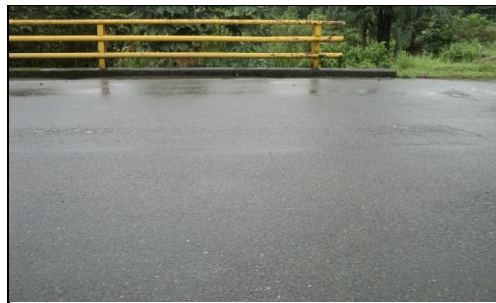
COMPONENTE 2 - JUNTAS DE EXPANSION

Durante la inspección no fue posible observar el dispositivo de junta, ya que posiblemente se encuentra cubierto por las capas de asfalto sobrepuestas en el tablero, como parte de mejoramientos pasados a la capa de rodadura. Tampoco se aprecia reflexión de las juntas sobre el asfalto, esto nos puede indicar que las el posicionamiento los elementos estructurales se encuentran normalizados y no transmiten desplazamientos. No se notan filtraciones de agua escurrientia a la subestructura. Por tanto este componente no requiere de intervención ni mantenimiento alguno.

0 SIN DAÑO O DAÑO INSIGNIFICANTE

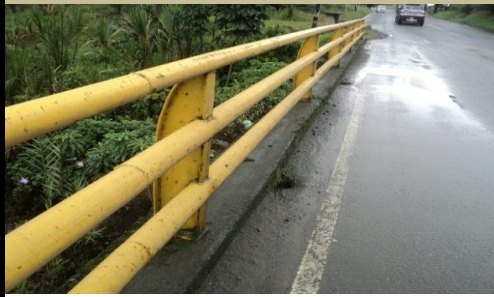
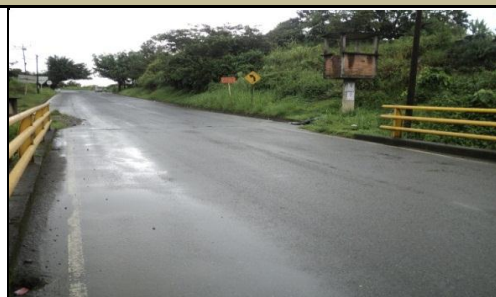
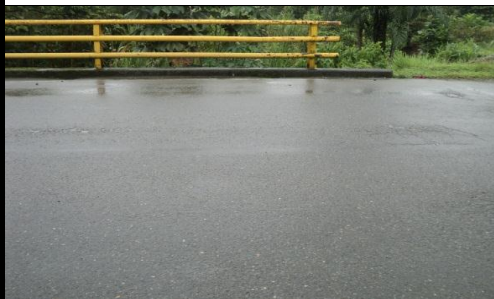
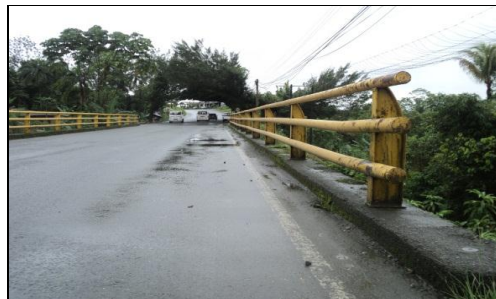
COMPONENTE 3 - ANDENES/BORDILLOS

El puente no cuenta con andenes peatonales, pero presenta bordillos rectangulares en concreto a ambos lados de la calzada, sobre los cuales se soportan las barandas metálicas. El estado general de este componente es bueno, solo se recomienda limpieza y pintura como parte de mantenimiento para evitar deterioro progresivo de dicho componente.

0 SIN DAÑO O DAÑO INSIGNIFICANTE

TIPO	DESCRIPCIÓN	UNIDAD	CANTIDAD	VALOR UNITARIO	VALOR PARCIAL
10	LIMPIEZA	ML	84	2,294	192,696
34	PINTURA DE CONCRETO	ML	84	15,455	1,298,220
TOTAL INTERVENCIÓN					1,490,916

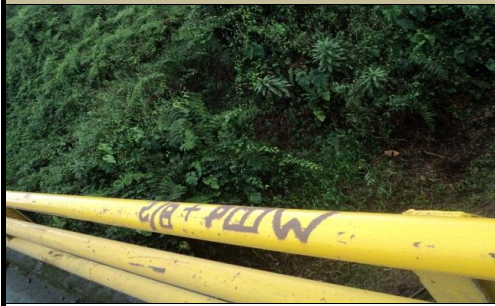
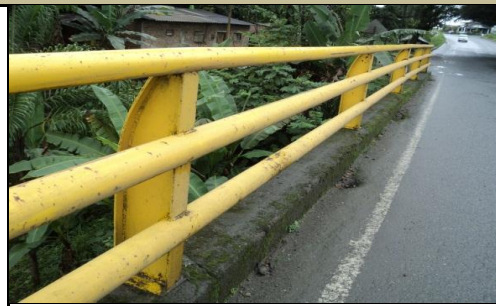
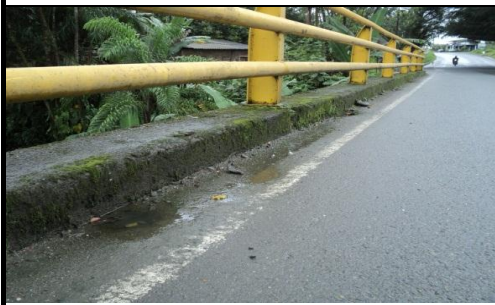
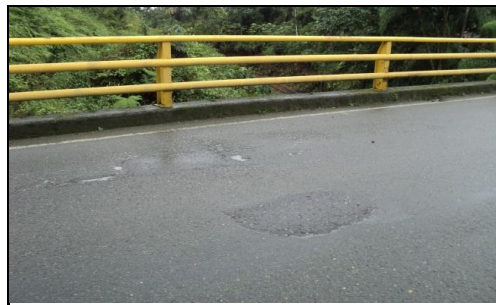
COMPONENTE 4 - BARANDAS

Las barandas del puente presentan pasamanos metálico con pilastra metálica, presentando algunos daños en algunos sitios, como el deterioro de la pintura. Se sugiere realizar actividades de mantenimiento como la pintura de acero.

1	DAÑO PEQUEÑO PERO REPARACIÓN NO ES NECESARIA (EXCEPTO MANTENIMIENTO MENOR)
---	--

TIPO	DESCRIPCIÓN	UNIDAD	CANTIDAD	VALOR UNITARIO	VALOR PARCIAL
40	PINTURA DE ACERO	ML	82	25,784	2,114,288
10	LIMPIEZA	ML	82	4,516	370,312
TOTAL INTERVENCIÓN					2,484,600

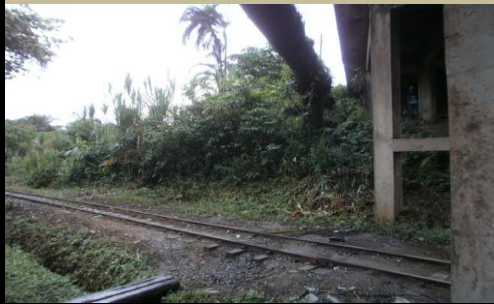
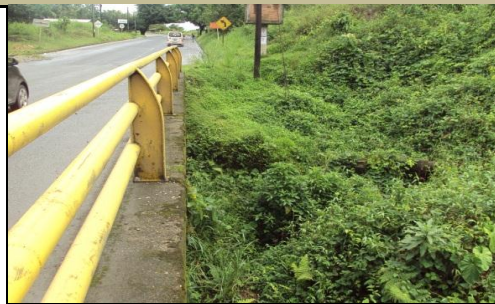
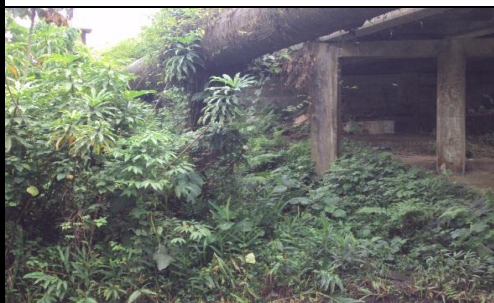
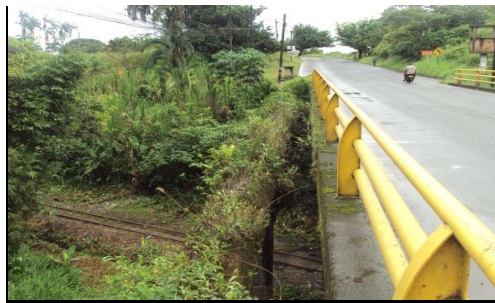
COMPONENTE 5 - CONOS/TALUDES

El puente presenta conos de derrame en suelo natural, con pendiente bien definida, abundante vegetación, no representa problemas de inestabilidad para la vía y la subestructura. Por tanto solo se debe realizar labores de limpieza como parte de mantenimiento rutinario.

0 SIN DAÑO O DAÑO INSIGNIFICANTE

TIPO	DESCRIPCIÓN	UNIDAD	CANTIDAD	VALOR UNITARIO	VALOR PARCIAL
10	LIMPIEZA	M2	20	2,686	53,720
TOTAL INTERVENCIÓN					53,720

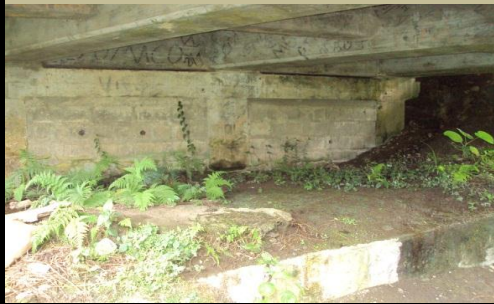
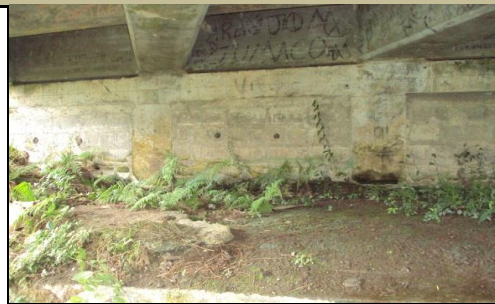
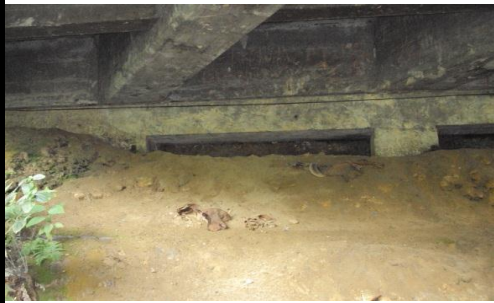
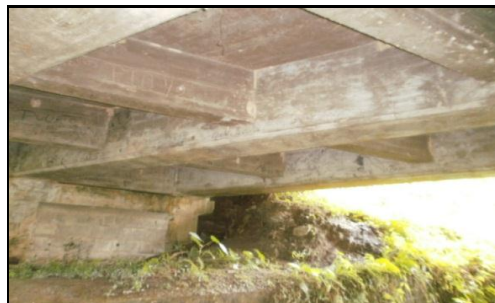
COMPONENTE 7 - ESTRIBOS

Los estribos se encuentran en buen estado, se requiere limpieza y mantenimiento rutinario.

0 SIN DAÑO O DAÑO INSIGNIFICANTE

TIPO	DESCRIPCIÓN	UNIDAD	CANTIDAD	VALOR UNITARIO	VALOR PARCIAL
10	LIMPIEZA	M2	10	11,699	116,990
TOTAL INTERVENCIÓN					116,990

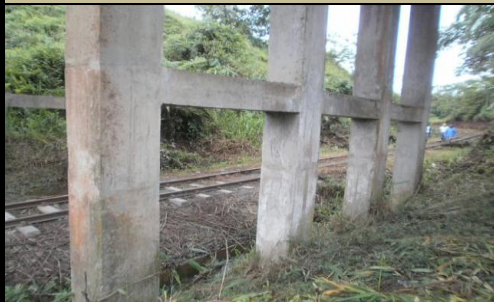
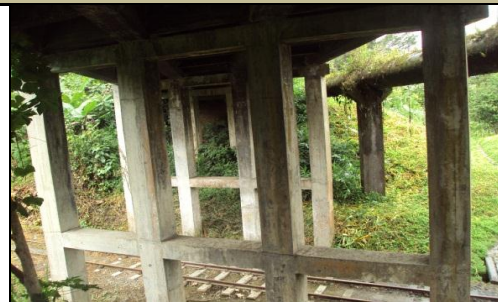
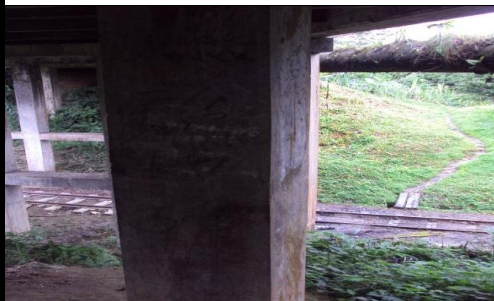
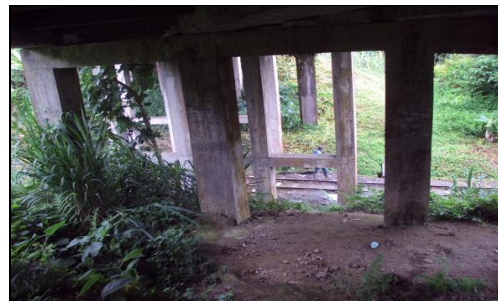
COMPONENTE 8 - PILAS

Se observan pilas de 8.50 m de altura aproximada (la mas alta) y 4.0 m para la mas baja, con su viga cabezal; las cuales no presentan daños que afecten la estabilidad del puente. Algunas están cubiertas por la vegetación de la zona.

0 SIN DAÑO O DAÑO INSIGNIFICANTE

TIPO	DESCRIPCIÓN	UNIDAD	CANTIDAD	VALOR UNITARIO	VALOR PARCIAL
10	LIMPIEZA	M2	10	26,856	268,560
TOTAL INTERVENCIÓN					268,560

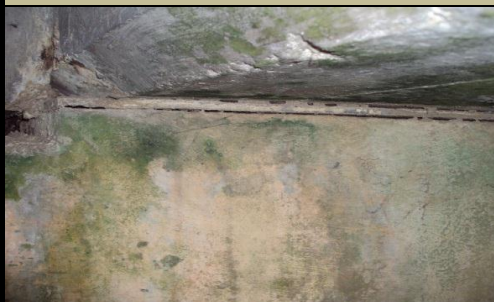
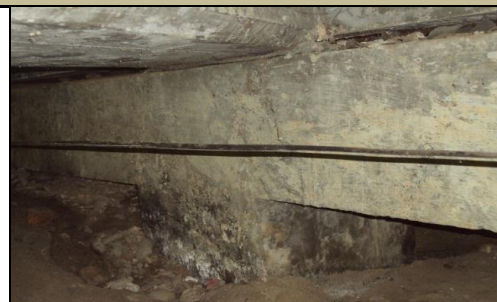
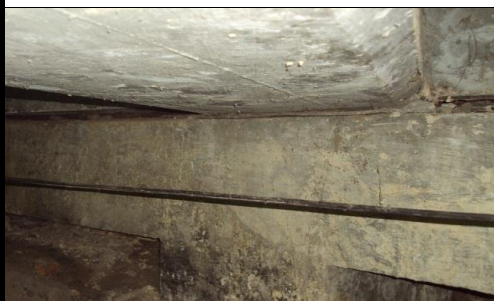
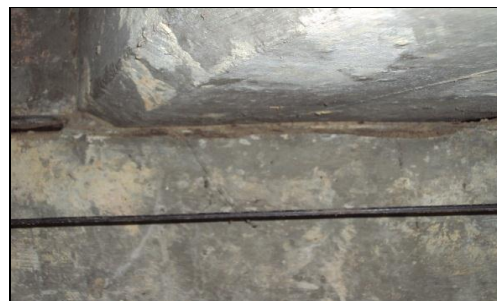
COMPONENTE 9 - APOYOS

Las vigas están soportadas sobre el estribo con placas de neopreno de 0.50 x 0.50 m; las cuales presentan daños por aplastamiento y desgaste. Se recomienda cambiarlos.

3 DAÑO SIGNIFICATIVO, REPARACIÓN NECESARIA MUY PRONTO

TIPO	DESCRIPCIÓN	UNIDAD	CANTIDAD	VALOR UNITARIO	VALOR PARCIAL
A	CAMBIO DE APOYOS	UND	10	1,713,006	17,130,060
TOTAL INTERVENCIÓN					17,130,060

- Los apoyos presentan aplastamiento y desgaste, por lo cual se recomienda realizar actividades de reparación como el cambio del elemento.
 - La losa presenta filtraciones en algunos sitios, generado por los drenes. Se recomienda el mejoramiento de los mismos prolongándolos.

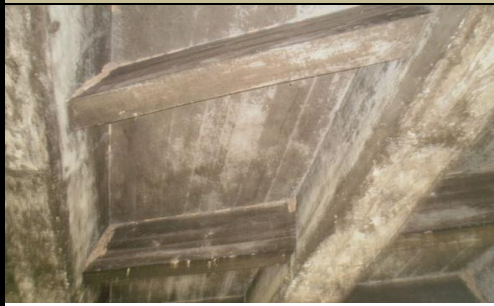
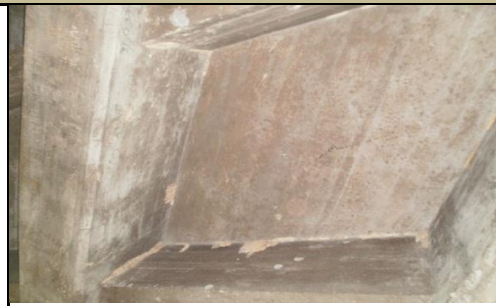
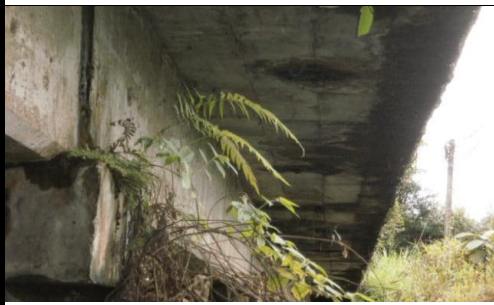
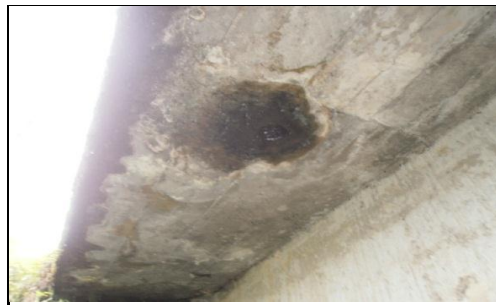
COMPONENTE 10 - LOSA

El puente presenta una losa en concreto, soportadas por vigas en concreto. Se observa en la zona donde están construidos los drenes filtración en la losa; es necesario que sean prolongados los drenes de la misma, para evitar el progreso de dichas afectaciones.

3 DAÑO SIGNIFICATIVO, REPARACIÓN NECESARIA MUY PRONTO

TIPO	DESCRIPCIÓN	UNIDAD	CANTIDAD	VALOR UNITARIO	VALOR PARCIAL
E	REPARACION DE DRENES	UND	12	74,147	889,764
TOTAL INTERVENCIÓN					889,764

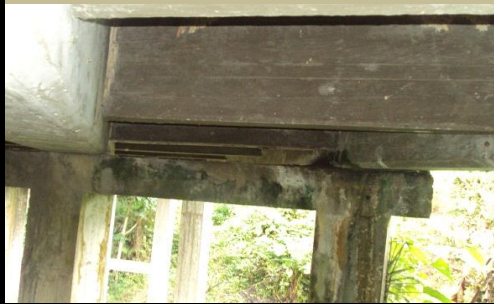
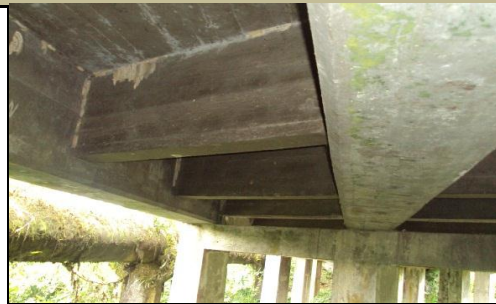
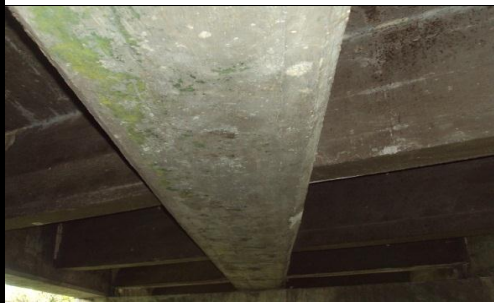
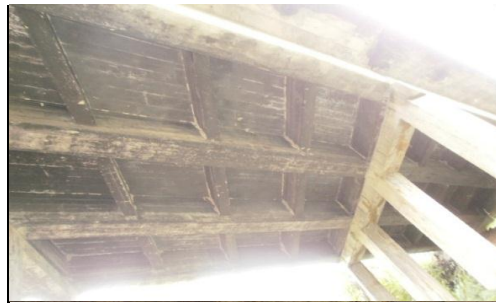
COMPONENTE 11 - VIGAS/LARGUEROS/DIAFRAGMAS

El puente presenta vigas en concreto reforzado, las cuales presentan descostramientos leves en algunas zonas pero no es relevante para el elemento.

0 SIN DAÑO O DAÑO INSIGNIFICANTE

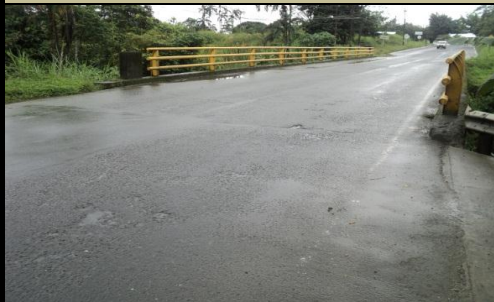
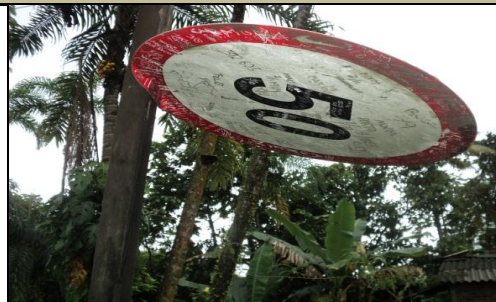
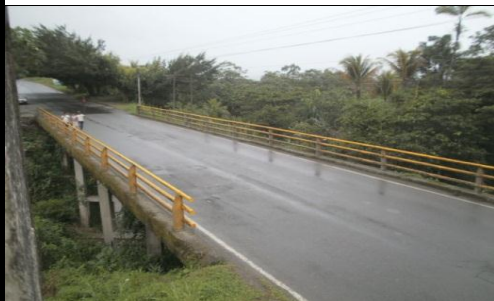
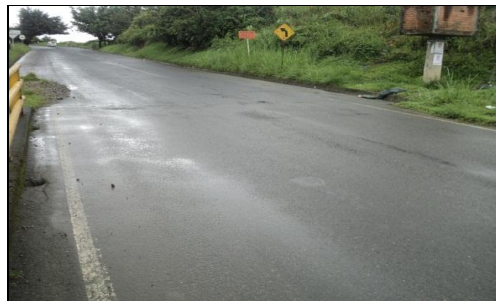
COMPONENTE 16 - OTROS ELEMENTOS

No existe ninguna tipo de señal vertical preventiva, reglamentaria ni informativa, se recomienda la instalación de señales verticales preventiva de aproximación a puente y una señal reglamentaria de velocidad máxima en la vía, dichas señales deberán ser puestas en ambos sentidos de la vía. Solo existe una señal reglamentaria de limite de velocidad en la vía, esta debe ser cambiada debido a las condiciones de deterioro.

1	DAÑO PEQUEÑO PERO REPARACIÓN NO ES NECESARIA (EXCEPTO MANTENIMIENTO MENOR)
---	--

TIPO	DESCRIPCIÓN	UNIDAD	CANTIDAD	VALOR UNITARIO	VALOR PARCIAL
27	REPARACION DE DEMARCACION	ML	125	20,716	2,589,500
92	COLOCACION SEÑAL	UND	6	158,691	952,146
TOTAL INTERVENCIÓN					3,541,646

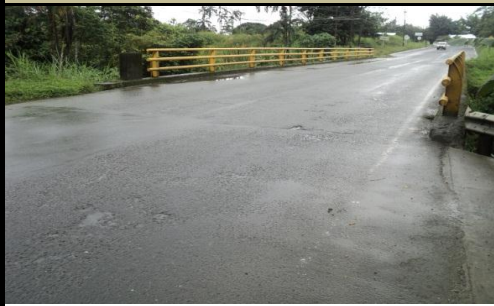
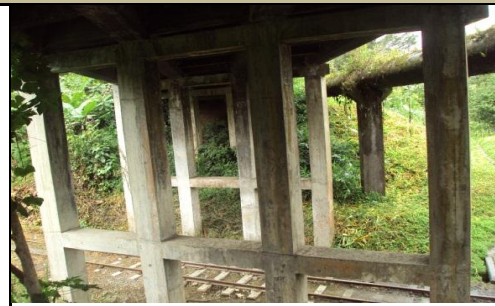
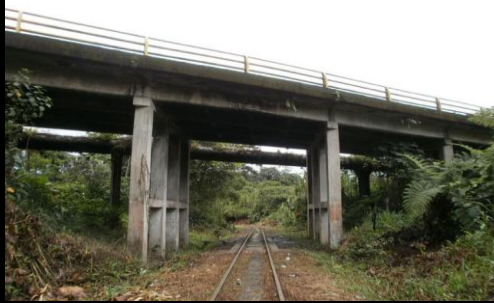
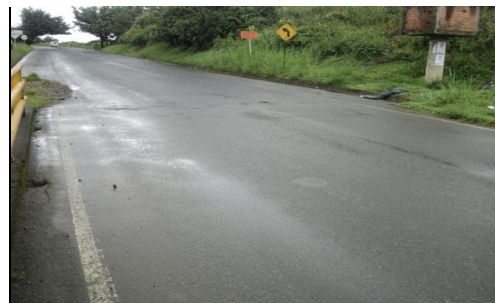
COMPONENTE 17 - PUENTE EN GENERAL

El puente en su componente general se ha calificado con 3 (Daño significativo, reparación necesaria cuando se presente la ocasión). Dado que algunos componentes del puente como son los apoyos y la losa; se encuentran con algunos daños de consideración y requieren su reparación, se sugiere realizar las respectivas actividades de reparación, ya que el deterioro progresivo en estos elementos puede generar afectaciones en la subestructura.

3 DAÑO SIGNIFICATIVO, REPARACIÓN NECESARIA MUY PRONTO
