**ESTUDIOS DE INSPECCION E INVENTARIO DE PUENTES
DE LA RED NACIONAL DE CARRETERAS
ZONA OCCIDENTE**

**INFORME PUENTE BENDICION 25-4001-004.00
PR 35+0980
RUTA 4001 BUENAVENTURA-CRUCE RUTA 25 (BUGA)
DEPARTAMENTO VALLE**

**INFORME PUENTE BENDICION
25-4001-004.00
REGIONAL 25 - VALLE
CARRETERA BUENAVENTURA-CRUCERUTA 25 (BUGA)**

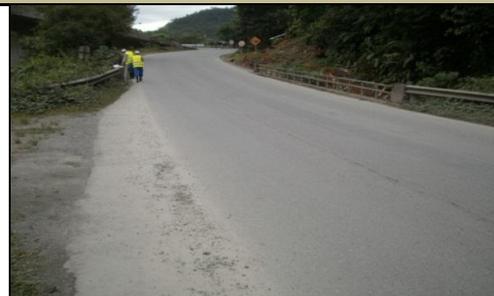
NO EXISTE PLACA DE IDENTIFICACIÓN

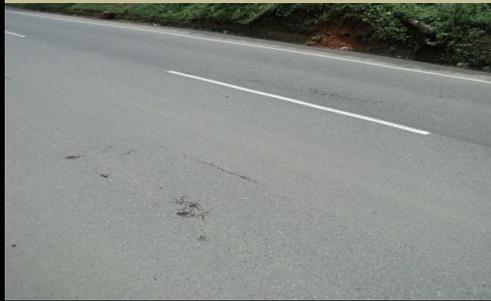
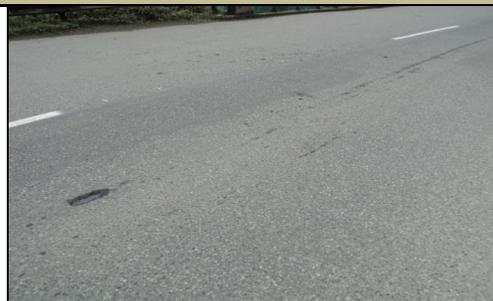
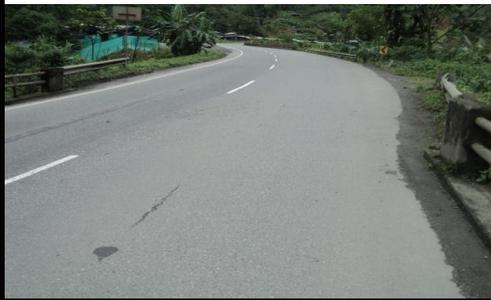
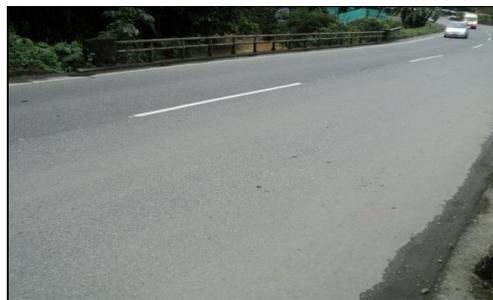
La superficie del puente presenta una carpeta asfáltica con desgaste leve y grietas en algunos sectores. Sin embargo no son significativos. La losa de aproximación esta cubierta por la carpeta asfáltica y los drenes se encuentran cubiertos por sedimentos y tierra, se sugiere su limpieza. Se evidencia deficiencia en la señalización, se debe mejorar.

2 ALGÚN DAÑO, REPARACIÓN NECESARIA CUANDO SE PRESENTE LA OCASIÓN. EL COMPONENTE FUNCIONA COMO SE DISEÑÓ

| TIPO | DESCRIPCIÓN | UNIDAD | CANTIDAD | VALOR UNITARIO | VALOR PARCIAL |
|---|---|---|---|---|---|
| 21 | TRATAMIENTO SUPERFICIAL ASFALTICO | M2 | 156 | 3,703 | 577,668 |
| 10 | LIMPIEZA DE DRENES | UND | 4 | 2,234 | 8,936 |
| 27 | REPARACION DE DEMARCAACION | ML | 60 | 20,716 | 1,242,960 |

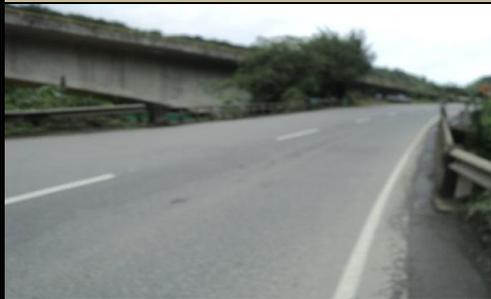
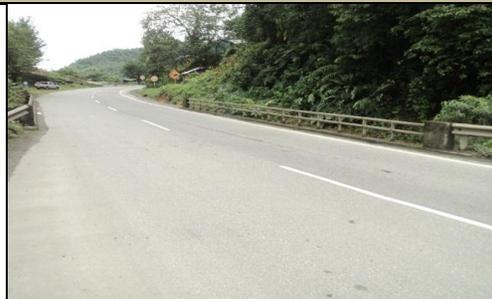
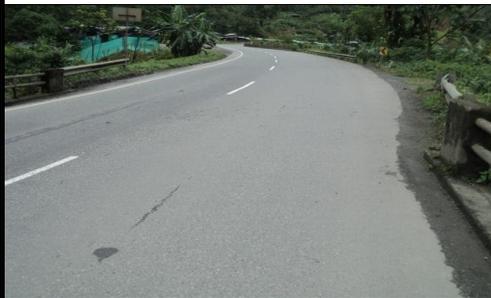
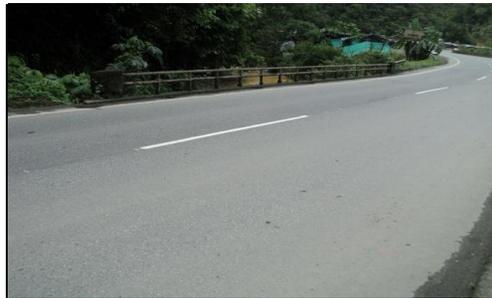
Durante la inspección no fue posible observar el dispositivo de junta, ya que posiblemente se encuentra cubierto por las capas de asfalto sobrepuestas en el tablero, como parte de mejoramientos pasados a la capa de rodadura. Tampoco se aprecia reflexión de las juntas sobre el asfalto, esto nos puede indicar que las el posicionamiento los elementos estructurales se encuentran normalizados y no transmiten desplazamientos. No se notan filtraciones de agua escorrentía a la subestructura. Por tanto este componente no requiere de intervención ni mantenimiento alguno.

0 SIN DAÑO O DAÑO INSIGNIFICANTE

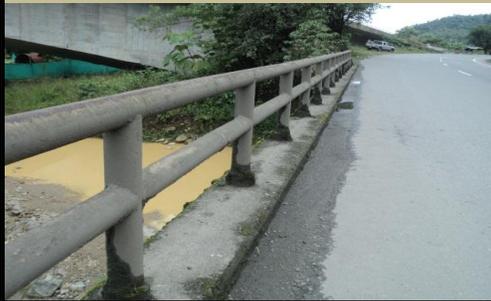
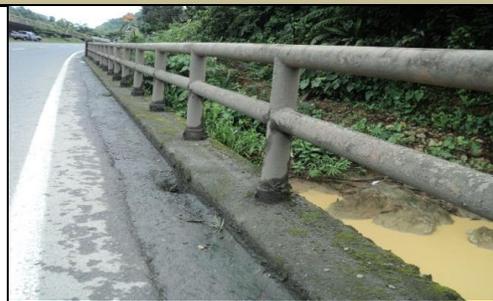
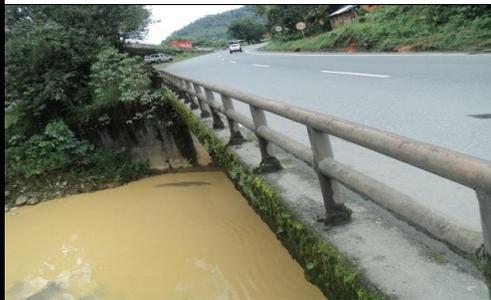
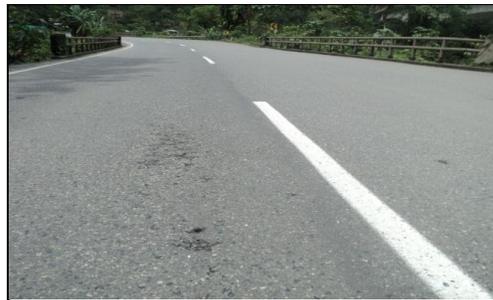
El puente no cuenta con andenes peatonales, pero presenta bordillos rectangulares en concreto a ambos lados de la calzada, sobre los cuales se soportan las barandas metálicas. El estado general de este componente es bueno, solo se recomienda limpieza y pintura como parte de mantenimiento para evitar deterioro progresivo de dicho componente.90

0 SIN DAÑO O DAÑO INSIGNIFICANTE

| TIPO | DESCRIPCIÓN | UNIDAD | CANTIDAD | VALOR UNITARIO | VALOR PARCIAL |
|---|---|---|---|---|---|
| 10 | LIMPIEZA | ML | 42 | 2,294 | 96,348 |
| 34 | PINTURA DE CONCRETO | ML | 42 | 15,455 | 649,110 |

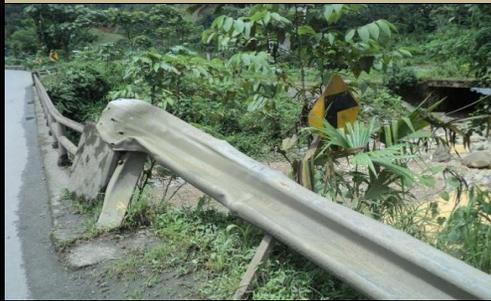
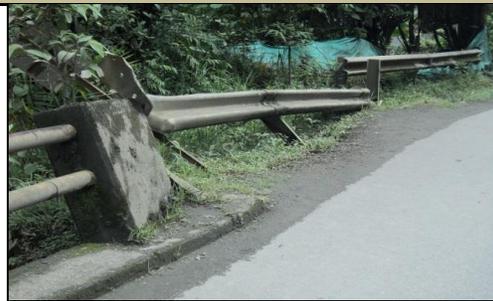
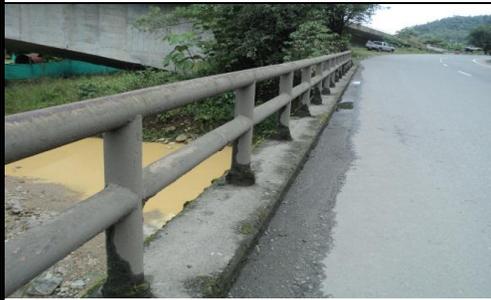
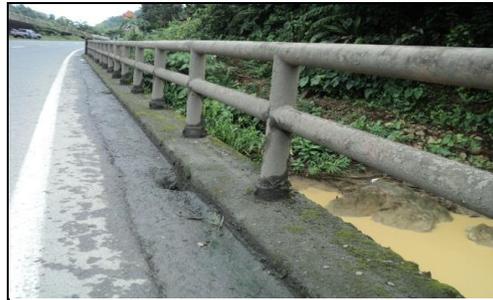
El puente posee barandas metálicas en ambos lados del puente, las cuales en el acceso de entrada sobre la margen derecha según el abcisado presentan impactos. Por lo tanto se sugiere su reparación. Como parte del mantenimiento rutinario de este elemento de la superestructura, es necesaria la aplicación de pintura de acero, y el remplazo de las defensas metálicas que se encuentran ubicadas en el acceso de salida sobre la margen izquierda.

3 DAÑO SIGNIFICATIVO, REPARACIÓN NECESARIA MUY PRONTO

| TIPO | DESCRIPCIÓN | UNIDAD | CANTIDAD | VALOR UNITARIO | VALOR PARCIAL |
|---|---|---|---|---|---|
| B | REPARACION DE BARANDA DE ACERO | ML | 10 | 139,142 | 1,391,420 |
| 40 | PINTURA DE ACERO | ML | 42 | 25,784 | 1,082,928 |
| 92 | COLOCACION DE DEFENSA | ML | 8 | 456,051 | 3,648,408 |
| 10 | LIMPIEZA | ML | 42 | 4,516 | 189,672 |

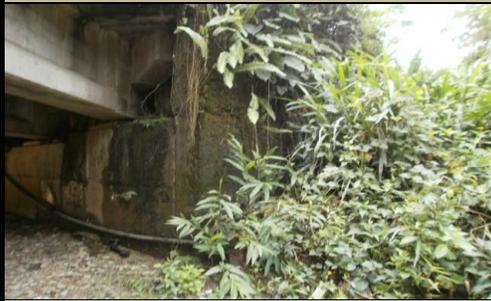
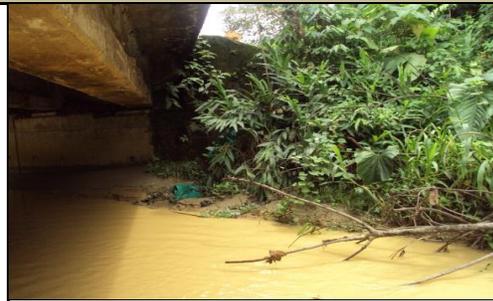
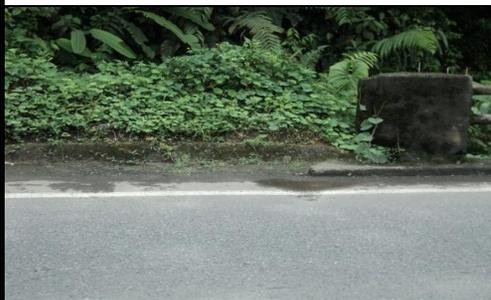
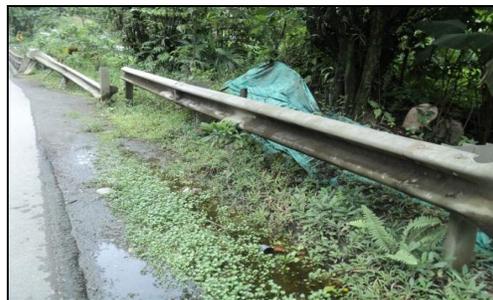
El puente presenta conos de derrame en suelo natural, con pendiente bien definida, espesa vegetación, no representa problemas de inestabilidad para la vía y la subestructura. Por tanto solo se debe realizar labores de limpieza como parte de mantenimiento rutinario.

0 SIN DAÑO O DAÑO INSIGNIFICANTE

| TIPO | DESCRIPCIÓN | UNIDAD | CANTIDAD | VALOR UNITARIO | VALOR PARCIAL |
|---|---|---|---|---|---|
| 10 | LIMPIEZA | M2 | 40 | 2,686 | 107,440 |

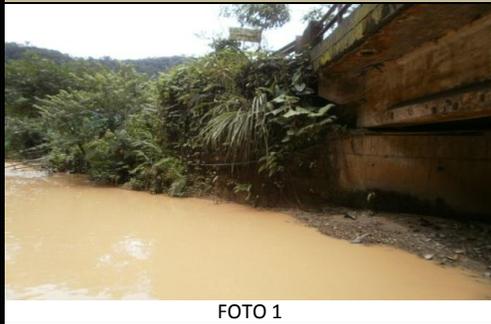
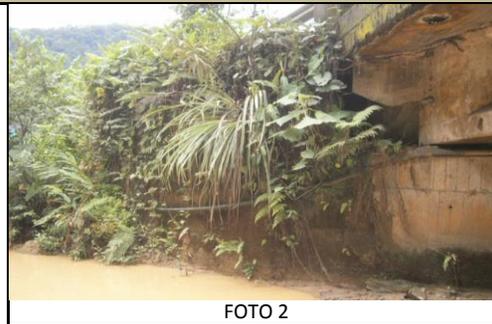
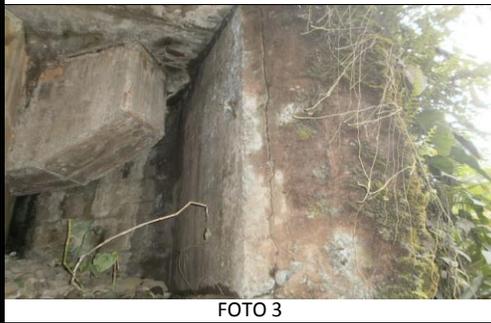
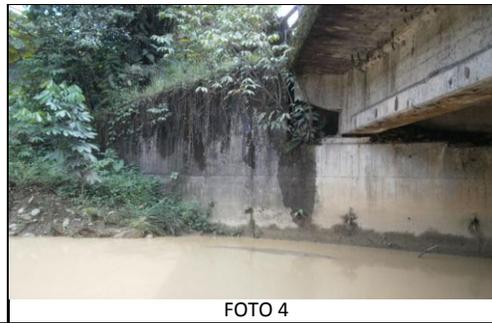
La aleta del estribo de salida presenta una grieta longitudinal con $e=2$ mm posiblemente por asentamiento, se recomienda realizar un seguimiento de la aleta con el fin de verificar si su desarrollo sigue aumentando, ya que las crecientes sucesivas pueden estar afectando su cimentación.

3 DAÑO SIGNIFICATIVO, REPARACIÓN NECESARIA MUY PRONTO

| TIPO | DESCRIPCIÓN | UNIDAD | CANTIDAD | VALOR UNITARIO | VALOR PARCIAL |
|---|---|---|---|---|---|
| A | REPARACION DE CONCRETO | M2 | 10 | 841,387 | 8,413,870 |

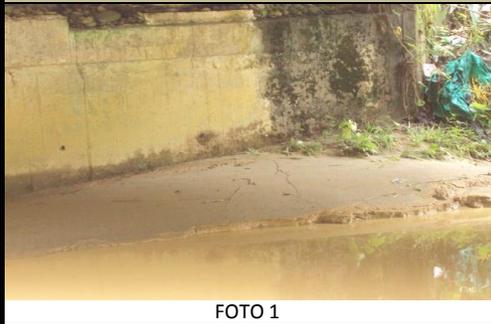
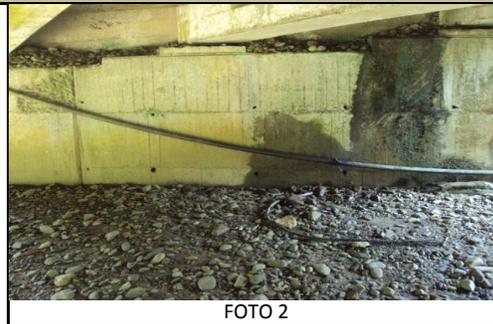
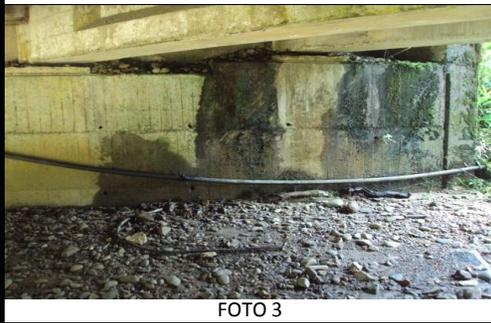
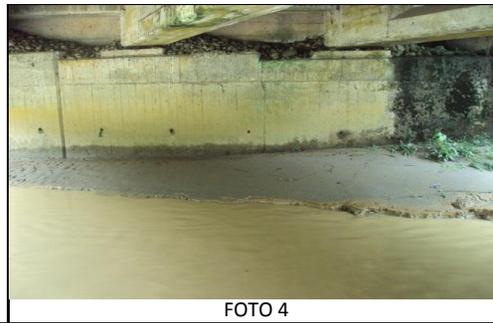
Se observa colmatación en algunas zonas, pero en general se encuentra en buen estado, sin embargo se sugiere su limpieza.

0 SIN DAÑO O DAÑO INSIGNIFICANTE

| TIPO | DESCRIPCIÓN | UNIDAD | CANTIDAD | VALOR UNITARIO | VALOR PARCIAL |
|---|---|---|---|---|---|
| 10 | LIMPIEZA | M2 | 40 | 11,699 | 467,960 |

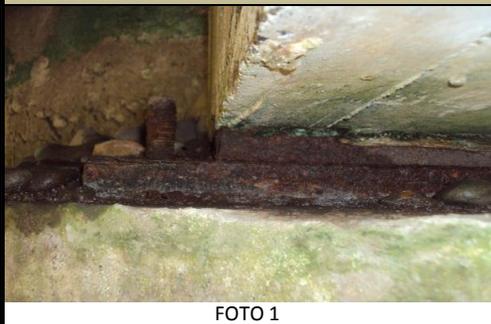
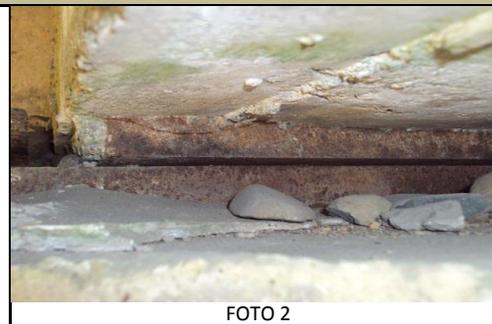
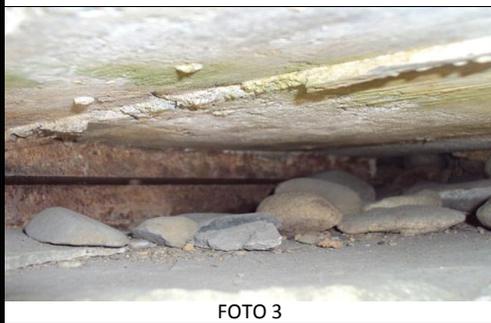
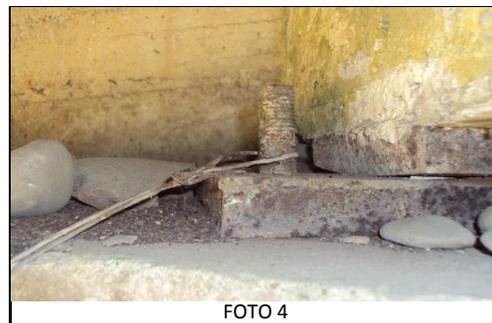
Las vigas están soportadas sobre el estribo con balancines en acero de 0.50 x 0.50 m; dentro de los cuales algunos presentan corrosión, se sugiere realizar mantenimiento.

| 2 | ALGÚN DAÑO, REPARACIÓN NECESARIA CUANDO SE PRESENTE LA OCASIÓN. EL COMPONENTE FUNCIONA COMO SE DISEÑÓ |

- Los apoyos presentan corrosión, se debe en gran medida a las humedades que se encuentran en el sector. Se sugiere realizar actividades de mantenimiento como pintura, para evitar que el daño se prolongue.

| TIPO | DESCRIPCIÓN | UNIDAD | CANTIDAD | VALOR UNITARIO | VALOR PARCIAL |
|---|---|---|---|---|---|
| 40 | PINTURA DE ACERO | UND | 10 | 41,047 | 410,470 |
| 10 | LIMPIEZA | UND | 10 | 31,191 | 311,910 |

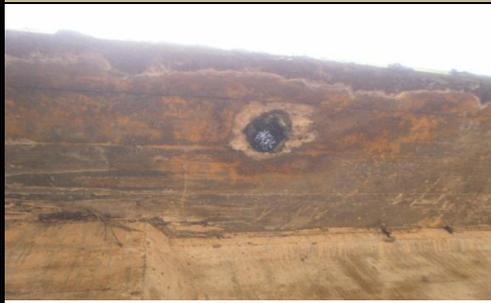
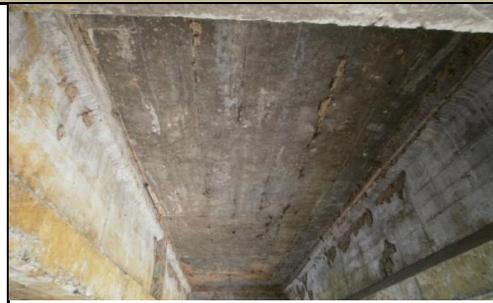
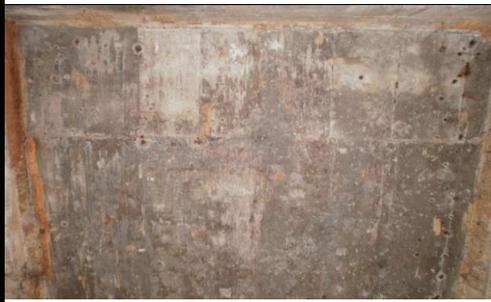
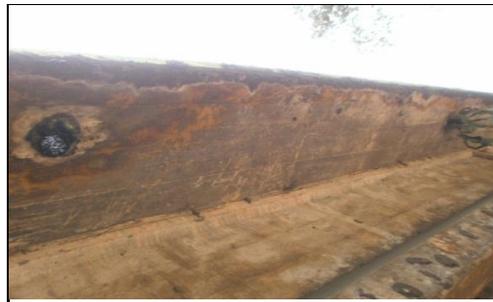
El puente presenta una losa en concreto, soportadas por vigas en concreto, la cual presenta filtración en algunas zonas; por lo tanto es necesario que sean prolongados los drenes de la misma, para evitar el progreso de dichas afectaciones.

3 DAÑO SIGNIFICATIVO, REPARACIÓN NECESARIA MUY PRONTO

- Las filtraciones observadas en la losa, son generados por los drenes de la misma, puede afectar otros elementos de la subestructura, por lo cual se recomienda la prolongación de los drenes para evitar daños en otros elementos.

| TIPO | DESCRIPCIÓN | UNIDAD | CANTIDAD | VALOR UNITARIO | VALOR PARCIAL |
|---|---|---|---|---|---|
| E | REPARACION DE DRENES | UND | 8 | 74,147 | 593,176 |

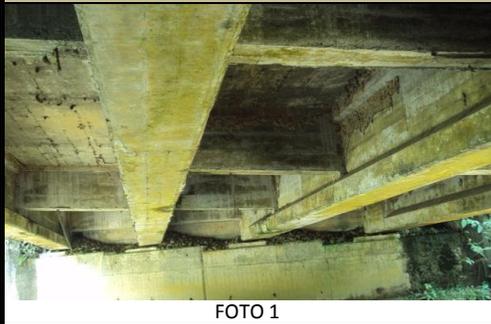
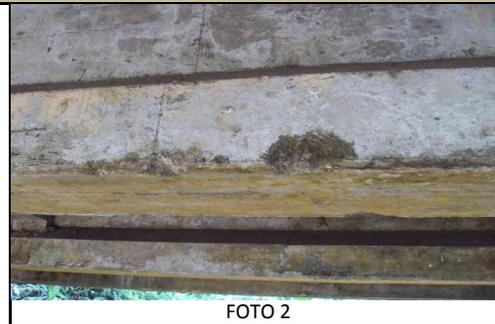
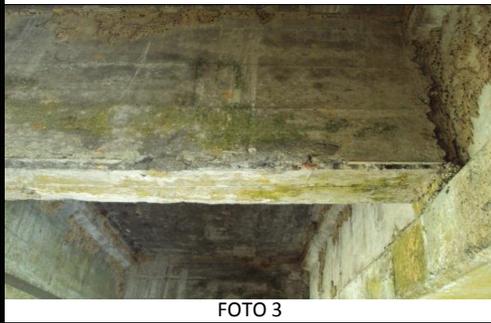
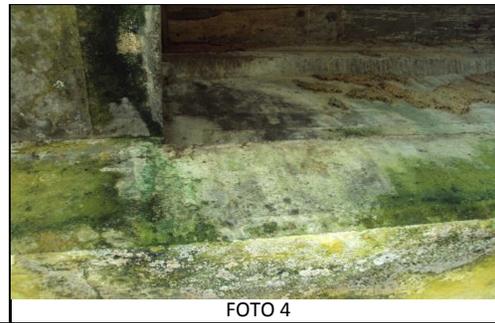
El puente presenta descostramientos leves en algunas zonas, posiblemente generado en la etapa de construcción. Se observa afectación por la humedad que es ocasionada por el agua vertida por los drenes, y manchas de carbonatación en algunas zonas, se recomienda realizar las respectivas actividades de mantenimiento.

| 2 | ALGÚN DAÑO, REPARACIÓN NECESARIA CUANDO SE PRESENTE LA OCASIÓN. EL COMPONENTE FUNCIONA COMO SE DISEÑÓ |

| TIPO | DESCRIPCIÓN | UNIDAD | CANTIDAD | VALOR UNITARIO | VALOR PARCIAL |
|---|---|---|---|---|---|
| 10 | LIMPIEZA | ML | 10 | 21,604 | 216,040 |
| 30 | REPARACION DE CONCRETO | ML | 5.0 | 338,623 | 1,693,115 |

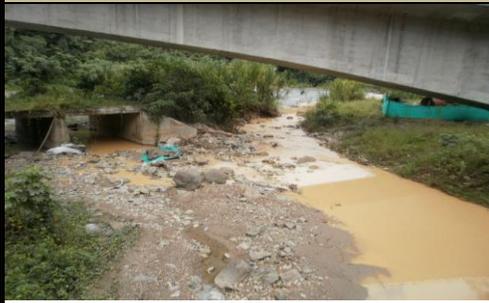
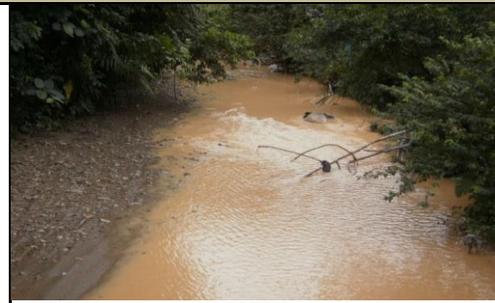
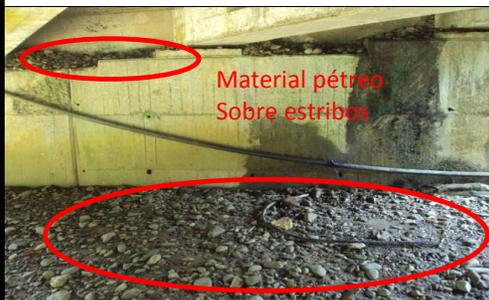
El Puente salva la Quebrada Bendiciones. No se observan obstáculos en su cauce favoreciendo la circulación de sus aguas. Se aprecia deficiencia en la sección hidráulica, además de ven indicios de colmatación del cauce ya se encuentran agregados pétreos sobre los estribos a la altura de los apoyos. Se deben tomar medidas de protección para la estabilidad del puente, como la limpieza del cauce y la protección de las bases de los estribos ante la socavación del cauce.

| 2 | ALGÚN DAÑO, REPARACIÓN NECESARIA CUANDO SE PRESENTE LA OCASIÓN. EL COMPONENTE FUNCIONA COMO SE DISEÑÓ |

| TIPO | DESCRIPCIÓN | UNIDAD | CANTIDAD | VALOR UNITARIO | VALOR PARCIAL |
|---|---|---|---|---|---|
| 10 | LIMPIEZA | M2 | 360 | 7,005 | 2,521,800 |
| 55 | REPOSICION DE ELEMENTOS DE PROTECCION | M2 | 16 | 677,214 | 10,835,424 |

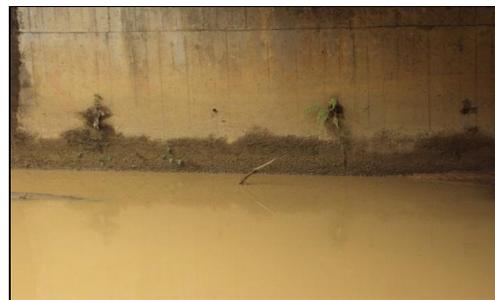
FOTO 4

Material pétreo
Sobre estribos

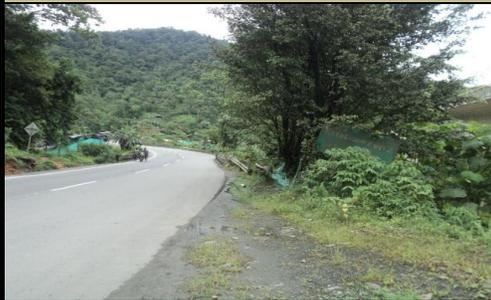
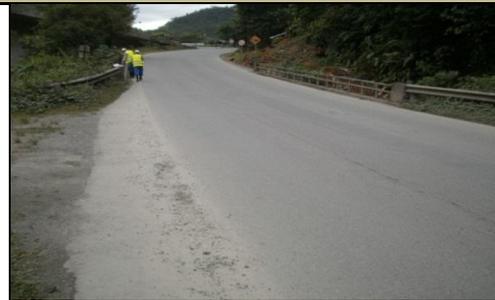
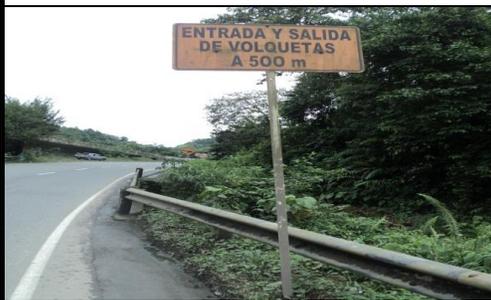
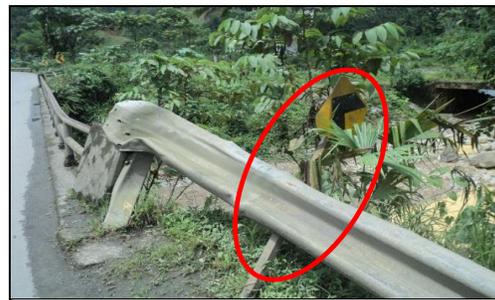
No existe ninguna tipo de señal vertical preventiva ni informativa, se recomienda la instalación de señales verticales preventiva de aproximación a puente y una señal informativa con el nombre del puente o de la quebrada que salva, dichas señales deberán ser puestas en ambos sentidos de la vía. Se aprecia solo una señal reglamentaria de limite de velocidad de 50 km/h, pero después del paso por el puente. Se observan también señales preventivas de aproximación a una curva y señales temporales, las cuales deben ser reparadas debido a su estado.

| 1 | DAÑO PEQUEÑO PERO REPARACIÓN NO ES NECESARIA (EXCEPTO MANTENIMIENTO MENOR) |

| TIPO | DESCRIPCIÓN | UNIDAD | CANTIDAD | VALOR UNITARIO | VALOR PARCIAL |
|---|---|---|---|---|---|
| 92 | COLOCACION SEÑAL | UND | 6 | 158,691 | 952,146 |
| 32 | ENDEREZAMIENTO | UND | 3 | 82,402 | 247,206 |

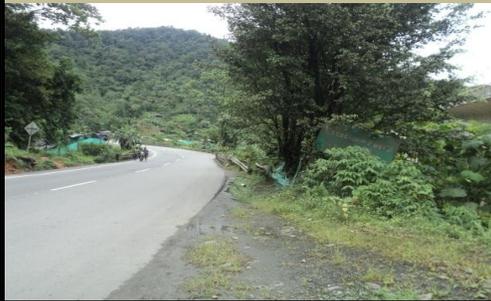
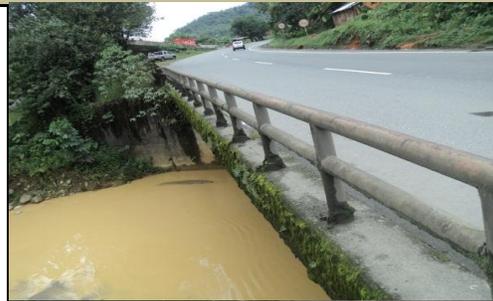
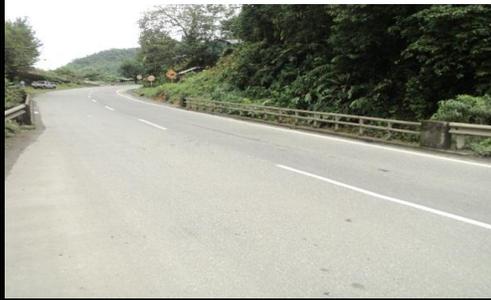
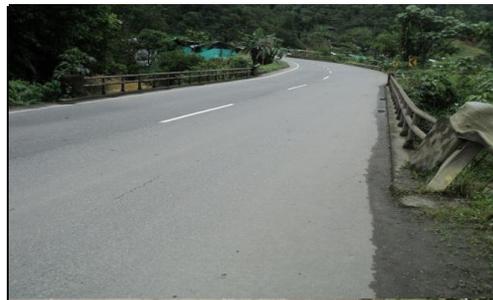
El puente en su componente general se ha calificado con 3 (daño significativo, reparación necesaria muy pronto). Dado que algunos componentes del puente como son los apoyos, la losa y las aletas; se encuentran con algunos daños de consideración y requieren intervención, se sugiere realizar las respectivas reparaciones ya que el deterioro progresivo en estos elementos puede afectar la estabilidad del mismo.

3 DAÑO SIGNIFICATIVO, REPARACIÓN NECESARIA MUY PRONTO
