**ESTUDIOS DE INSPECCION E INVENTARIO DE PUENTES
DE LA RED NACIONAL DE CARRETERAS
ZONA OCCIDENTE**

**INFORME PUENTE LOS TUBOS 25-4001-005.00
PR 41+0900
RUTA 4001 BUENAVENTURA-CRUCO RUTA 25 (BUGA)
DEPARTAMENTO VALLE**

**INFORME PUENTE LOS TUBOS
25-4001-005.00
REGIONAL 25 - VALLE
CARRETERA BUENAVENTURA-CRUCÉ RUTA 25 (BUGA)**

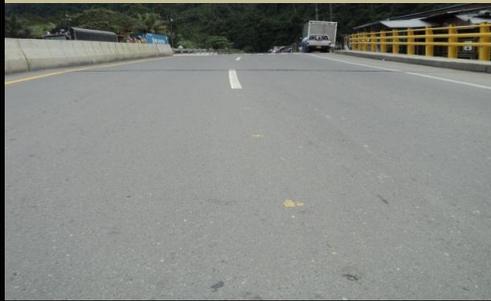
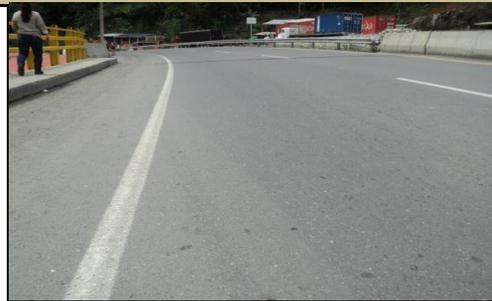
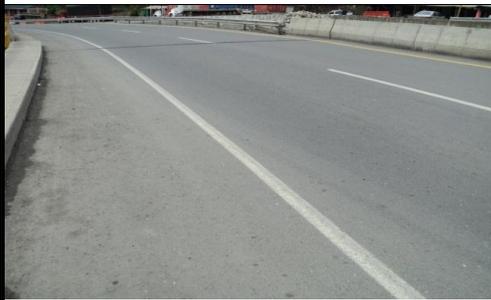
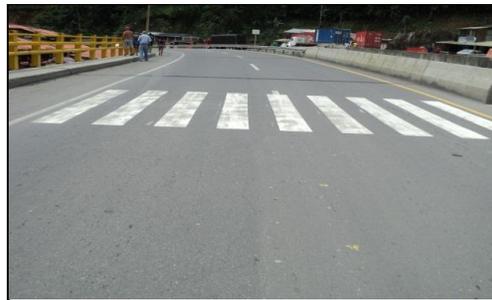
La superficie del puente presenta una carpeta asfáltica con desgaste leve en algunas zonas, al igual que en la losa de aproximación pero no es relevante para el desarrollo del elemento. Y los drenes se encuentran en buen estado. Se aprecia demarcación en la vía, en buen estado.

0 SIN DAÑO O DAÑO INSIGNIFICANTE

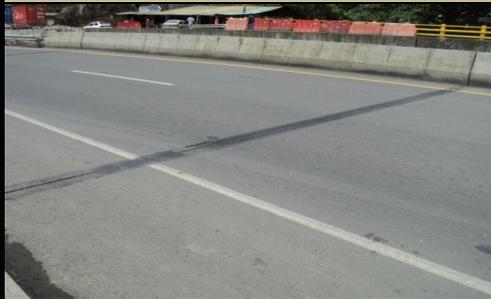
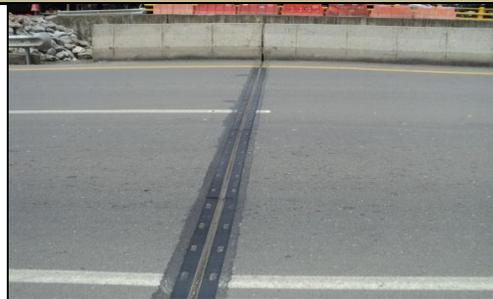
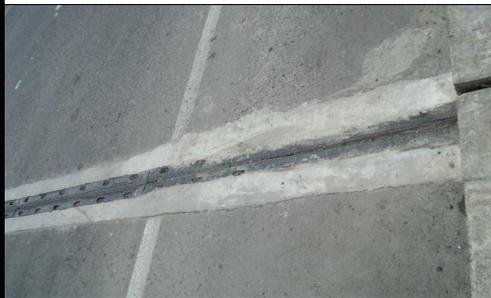
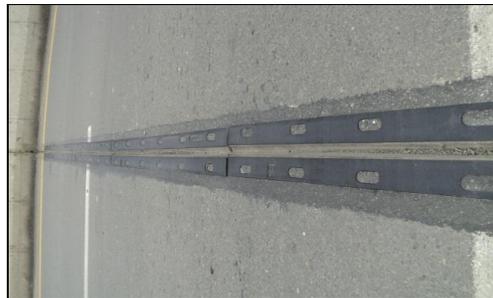
Las juntas de expansión se encuentran en buen estado. Se deben realizar el sello de las juntas ya que se evidencian filtraciones de agua esorrentía hacia los estribos.

1	DAÑO PEQUEÑO PERO REPARACIÓN NO ES NECESARIA (EXCEPTO MANTENIMIENTO MENOR)
---	--

TIPO	DESCRIPCIÓN	UNIDAD	CANTIDAD	VALOR UNITARIO	VALOR PARCIAL
26	REPARACION MATERIAL SELLADOR	ML	42	35,182	1,477,644
TOTAL INTERVENCIÓN					1,477,644

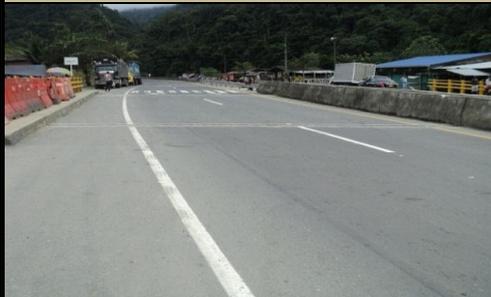
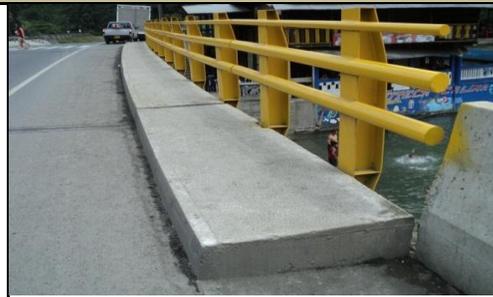
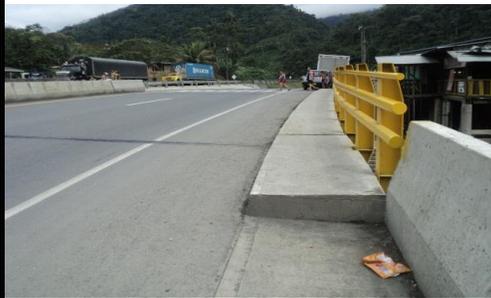
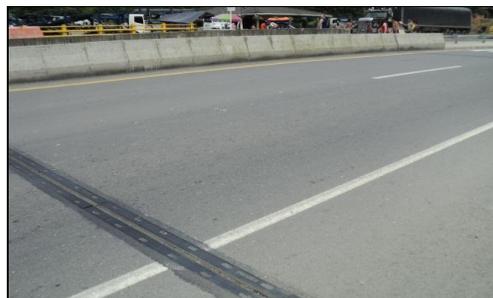
El puente presenta un solo andene en el costados derecho de la calzada en buen estado. Como parte del mantenimiento rutinario del puente se sugiere pintar los bordillos.

0 SIN DAÑO O DAÑO INSIGNIFICANTE

TIPO	DESCRIPCIÓN	UNIDAD	CANTIDAD	VALOR UNITARIO	VALOR PARCIAL
34	PINTURA DE CONCRETO	ML	40	15,455	618,200
10	LIMPIEZA	ML	40	2,294	91,760
TOTAL INTERVENCIÓN					709,960

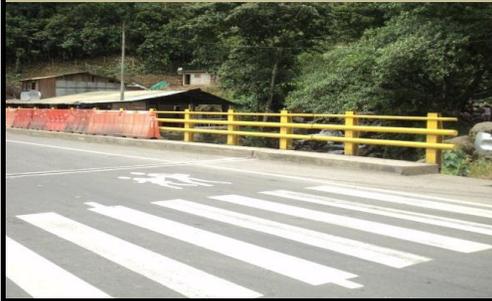
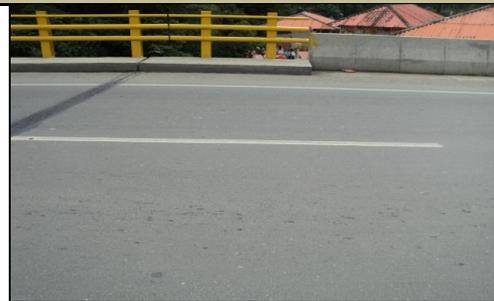
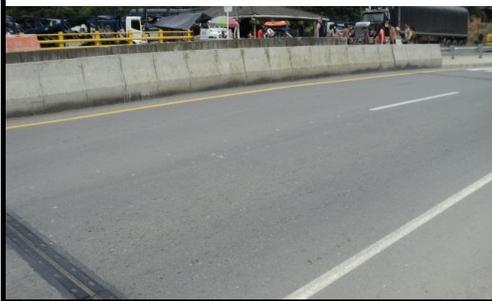
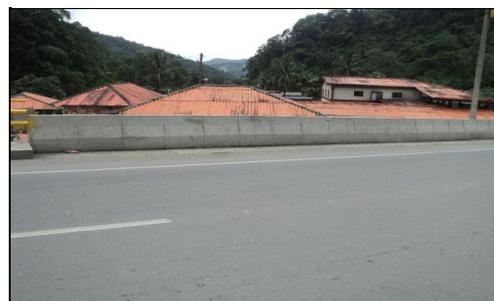
El puente posee barandas de concreto tipo New Jersey en la margen izquierda del puente las cuales se encuentran sin pintar, y en el costado derecho las barandas son metálicas y se encuentran en buen estado. Por lo tanto como parte del mantenimiento rutinario de este elemento de la superestructura, es necesaria la aplicación de pintura de concreto.

0 SIN DAÑO O DAÑO INSIGNIFICANTE

TIPO	DESCRIPCIÓN	UNIDAD	CANTIDAD	VALOR UNITARIO	VALOR PARCIAL
34	PINTURA DE CONCRETO	ML	22	22,728	500,016
10	LIMPIEZA	ML	22	4,516	99,352
TOTAL INTERVENCIÓN					599,368

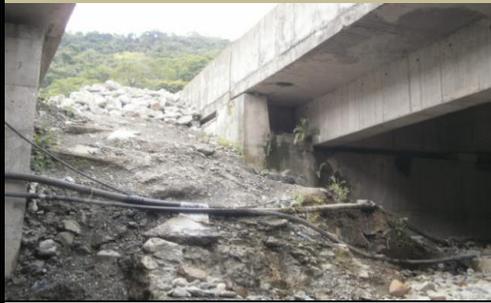
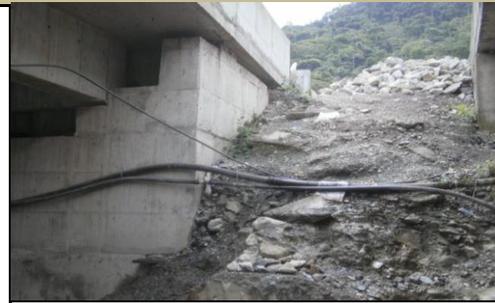
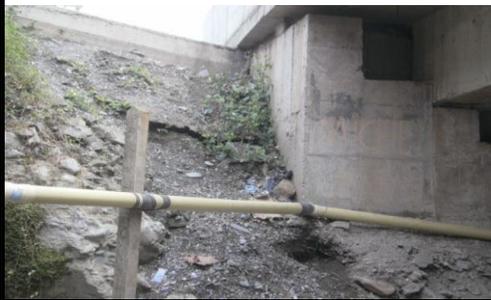
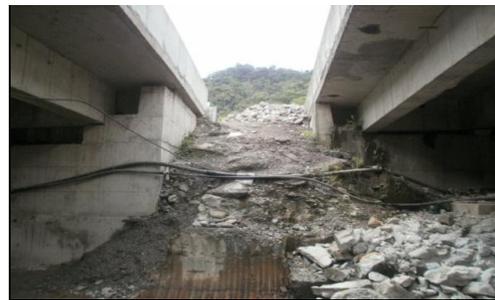
Entre los dos puentes no existe un muro de contención del talud, por esta razón como es material suelto se esta deslizando buscando un Angulo de reposo, se deben generar protección para los conos de derrame ya que se encuentran vulnerables a una fácil erosión, lo que podría general una inestabilidad de en los estribos.

0 SIN DAÑO O DAÑO INSIGNIFICANTE

TIPO	DESCRIPCIÓN	UNIDAD	CANTIDAD	VALOR UNITARIO	VALOR PARCIAL
52	PROTECCION DE CONOS Y TALUDES	M2	40	59,079	2,363,160
TOTAL INTERVENCIÓN					2,363,160

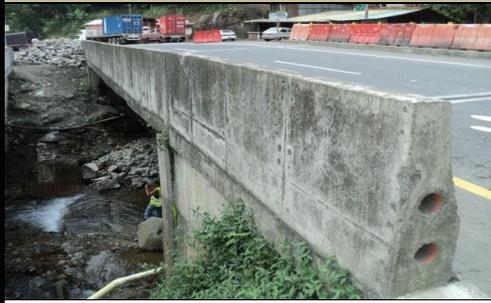
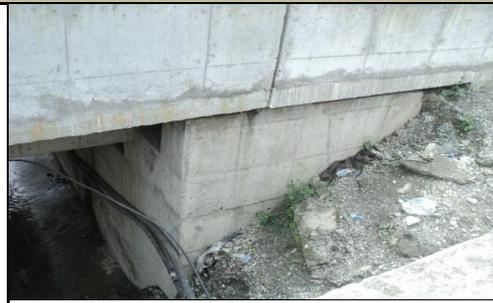
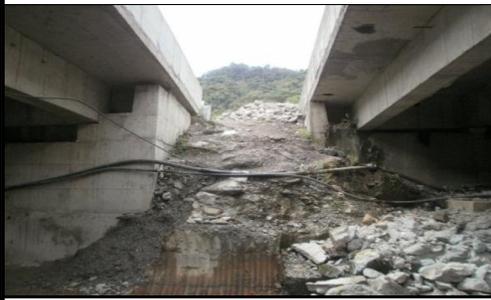
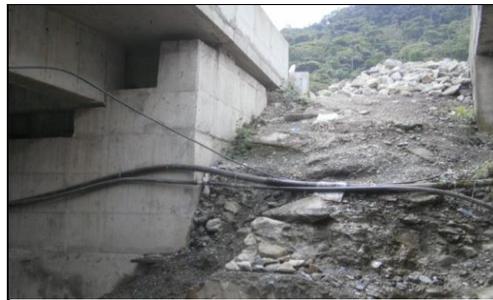
El puente presenta estribos en concreto estribos con aletas integradas tipo 10. Se observa el concreto en buenas condiciones general, se observa en la superficie del concreto suciedades por lavado diferencial.

0 SIN DAÑO O DAÑO INSIGNIFICANTE

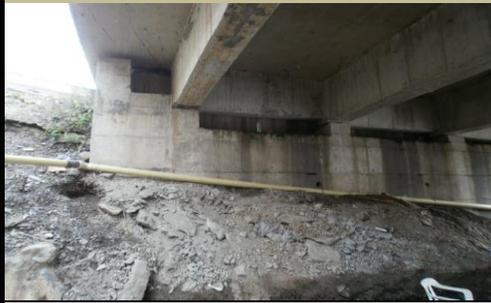
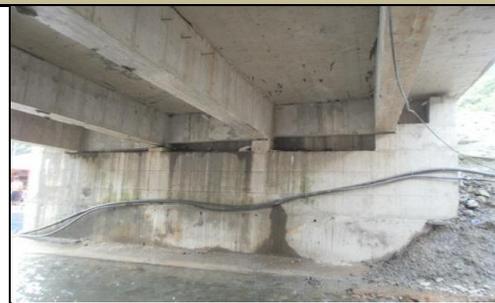
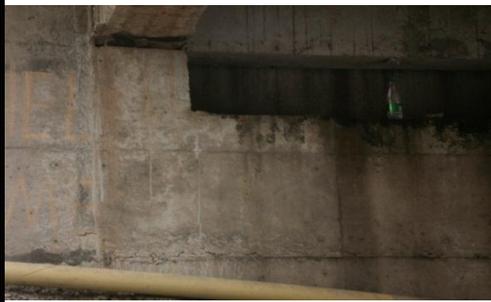
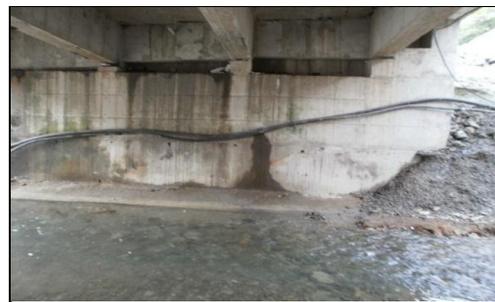
El puente presenta estribos en concreto con aletas integradas. Se observa en la superficie del concreto suciedades por lavado diferencial, por filtraciones de agua escurrir a través de las juntas de expansión del puente. Se hace necesaria la limpieza de los estribos.

0 SIN DAÑO O DAÑO INSIGNIFICANTE

TIPO	DESCRIPCIÓN	UNIDAD	CANTIDAD	VALOR UNITARIO	VALOR PARCIAL
10	LIMPIEZA	M2	10	11,699	116,990
TOTAL INTERVENCIÓN					116,990

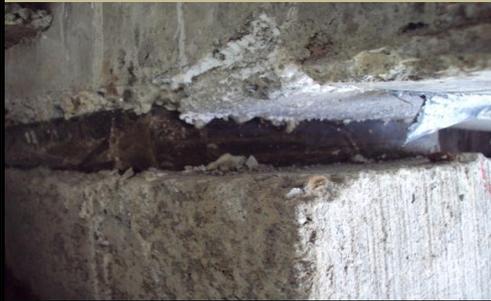
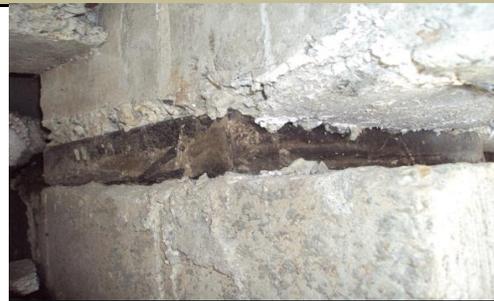
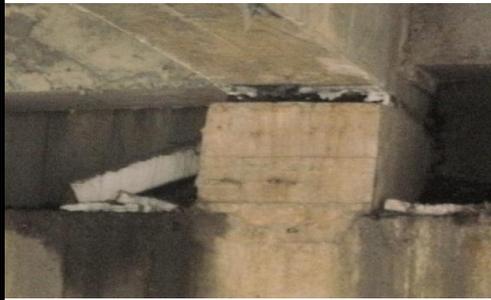
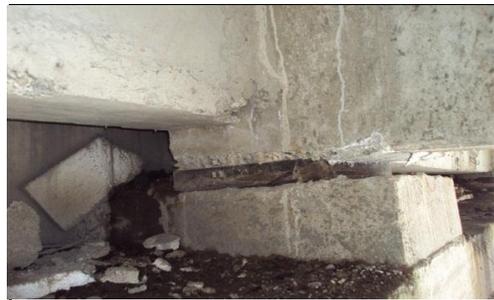
Las vigas están soportadas sobre el estribo con placas de neopreno de 0,50 x 0,50 m; las cuales no presentan daños.

0 SIN DAÑO O DAÑO INSIGNIFICANTE

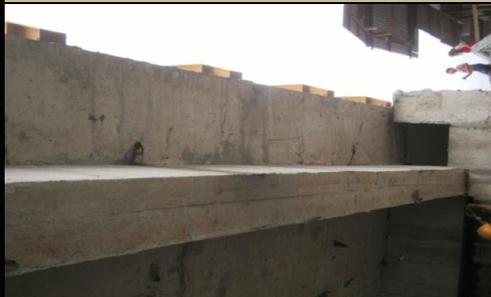
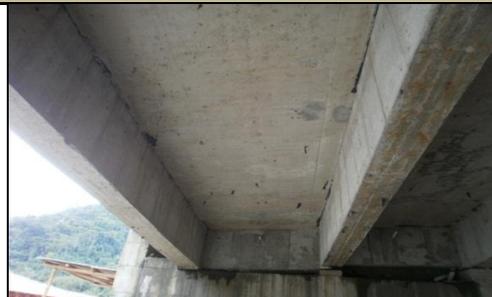
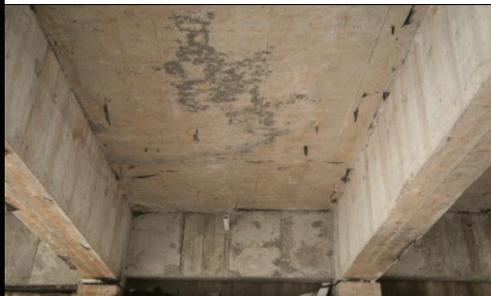
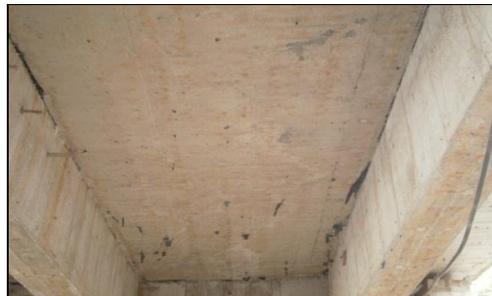
El puente presenta una losa en concreto, soportadas por vigas en concreto, la cual se encuentra en buen estado. Sin embargo, se recomienda la prolongación de los drenes para evitar futuras afectaciones en la losa.

1 DAÑO PEQUEÑO PERO REPARACIÓN NO ES NECESARIA (EXCEPTO MANTENIMIENTO MENOR)

TIPO	DESCRIPCIÓN	UNIDAD	CANTIDAD	VALOR UNITARIO	VALOR PARCIAL
24	MEJORAMIENTO DE DRENES	ML	6	51,909	311,454
TOTAL INTERVENCIÓN					311,454

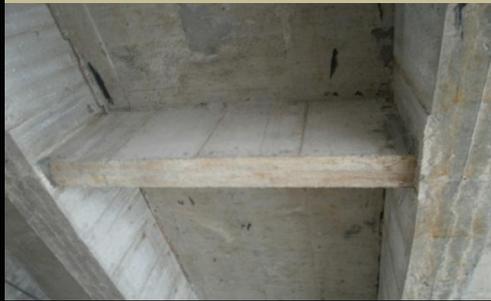
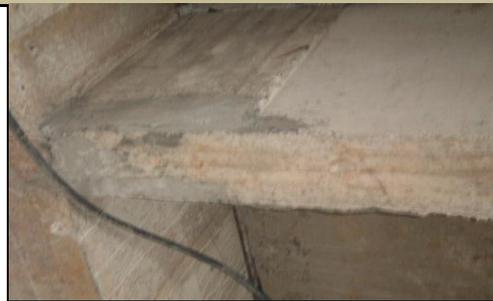
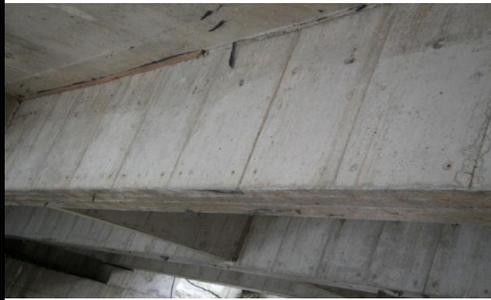
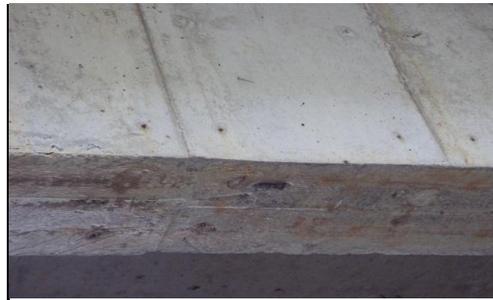
Las vigas presentan descostramientos leves en algunas zonas, posiblemente originados en la etapa de construcción. Sin embargo, no es determinante en el estado del elemento.

0 SIN DAÑO O DAÑO INSIGNIFICANTE

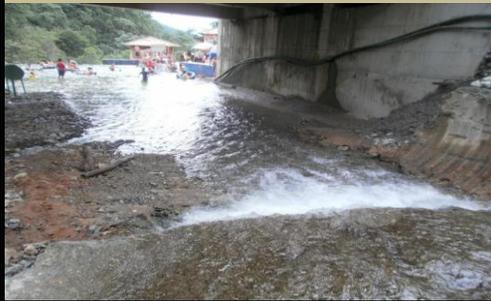
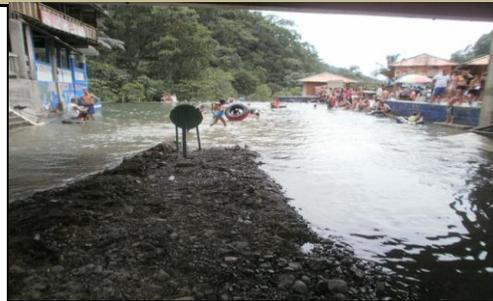
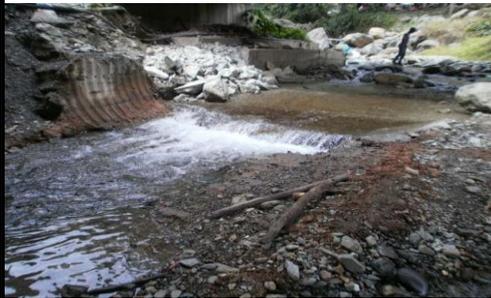
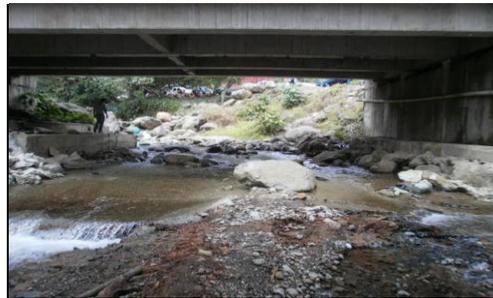
El puente cruza la Quebrada Pericos, en la primer visita que se realizo se observaron los tubos del antiguo puente obstaculizando el cauce. Sin embargo el 20 de julio se realizo otra visita con el fin de complementar el archivo fotográfico y estos elementos que obstaculizaban el cauce ya se habían retirado. Sin embargo, se observan algunos sedimentos pero no obstaculizan el flujo adecuado de las aguas. No se aprecia deficiencia de sección hidráulica.

0 SIN DAÑO O DAÑO INSIGNIFICANTE

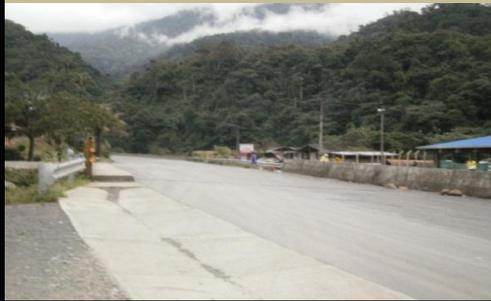
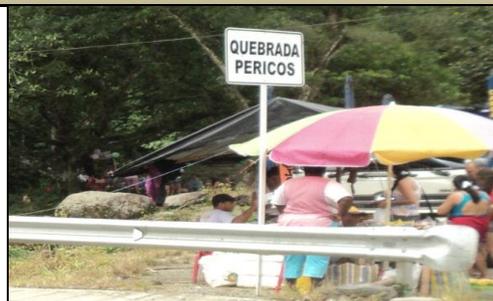
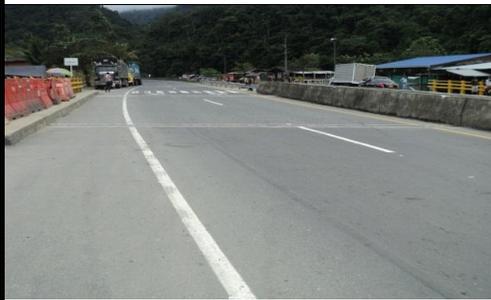
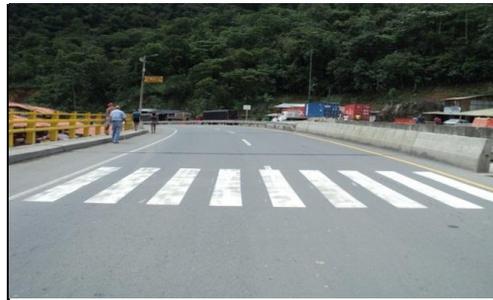
Existen señales informativas con el nombre de la Quebrada Pericos, en buen estado. Se recomienda la instalación de señales verticales preventivas de aproximación y reglamentarias de velocidad máxima en la vía.

1	DAÑO PEQUEÑO PERO REPARACIÓN NO ES NECESARIA (EXCEPTO MANTENIMIENTO MENOR)
---	--

TIPO	DESCRIPCIÓN	UNIDAD	CANTIDAD	VALOR UNITARIO	VALOR PARCIAL
92	COLOCACION SEÑAL	UND	4	158,691	634,764
TOTAL INTERVENCIÓN					634,764

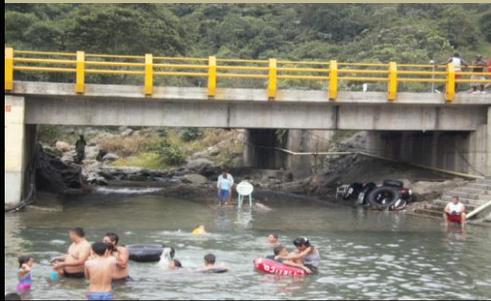
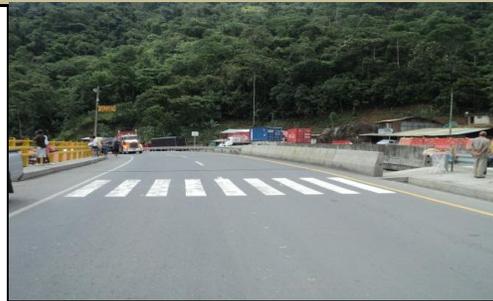
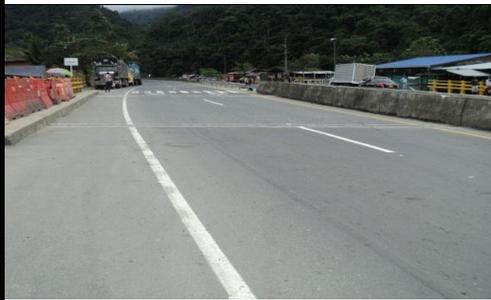
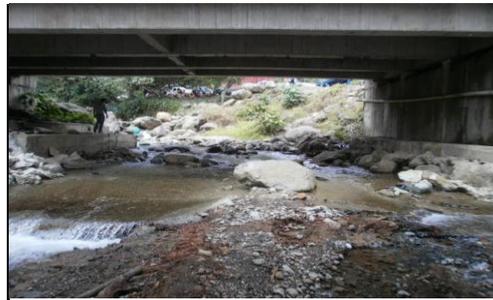
El puente en su componente general se ha calificado con 1 (daño pequeño, pero reparación no es necesaria, excepto mantenimiento rutinario). Dado que fue construido recientemente un nuevo puente sobre el anterior.

1	DAÑO PEQUEÑO PERO REPARACIÓN NO ES NECESARIA (EXCEPTO MANTENIMIENTO MENOR)
---	--
