**ESTUDIOS DE INSPECCION E INVENTARIO DE PUENTES  
DE LA RED NACIONAL DE CARRETERAS  
ZONA OCCIDENTE**

**INFORME PUENTE LA DELFINA, 025-4001-007.00  
PR 43+0961  
CARRETERA BUENAVENTURA-CRUCE RUTA 25 (BUGA)  
DEPARTAMENTO DE VALLE**

**CONSORCIO INGENIERIA VIAL 2011**

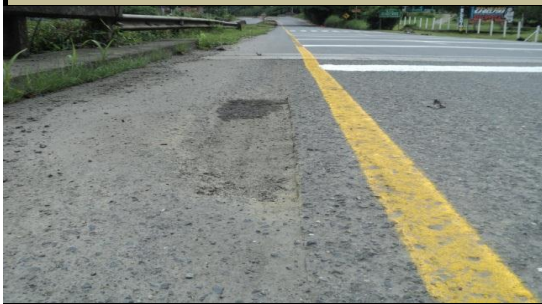
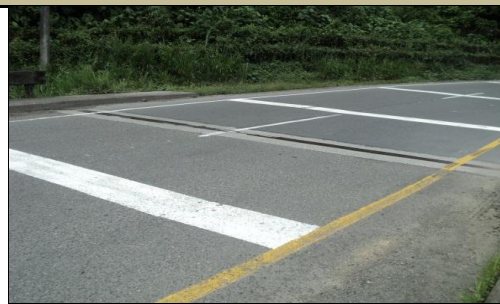
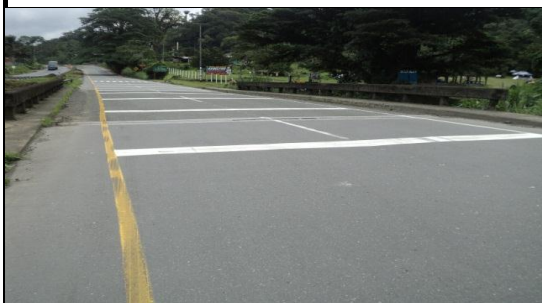
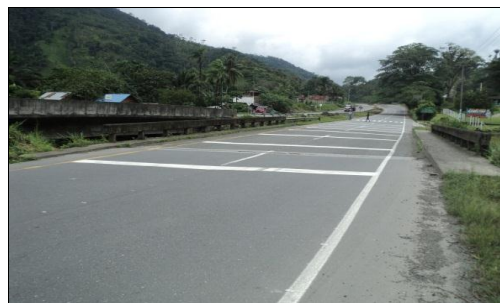
La superficie presenta carpeta asfáltica con desgaste en algunas zonas, por lo cual se sugiere realizar actividades de mantenimiento como el tratamiento superficial asfáltico, para evitar que los daños sean mayores. La losa de aproximación se encuentra cubierta por la carpeta asfáltica y los drenes se encuentran cubiertos por los sedimentos y la tierra del lugar. Se aprecia demarcación en buen estado.

2	ALGÚN DAÑO, REPARACIÓN NECESARIA CUANDO SE PRESENTE LA OCASIÓN. EL COMPONENTE FUNCIONA COMO SE DISEÑÓ
---	---

TIPO	DESCRIPCIÓN	UNIDAD	CANTIDAD	VALOR UNITARIO	VALOR PARCIAL
21	TRATAMIENTO SUPERFICIAL ASFALTICO	M2	20	3,703	74,060
10	LIMPIEZA DE DRENES	UND	8	2,234	17,872
<b>TOTAL INTERVENCIÓN</b>					<b>91,932</b>

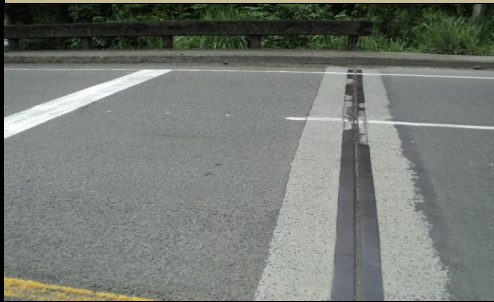
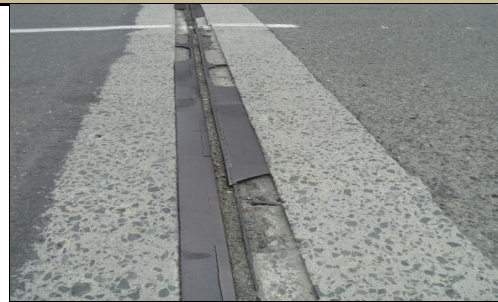
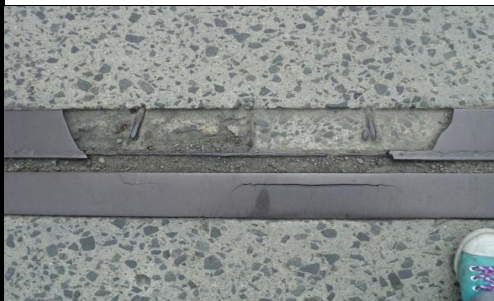
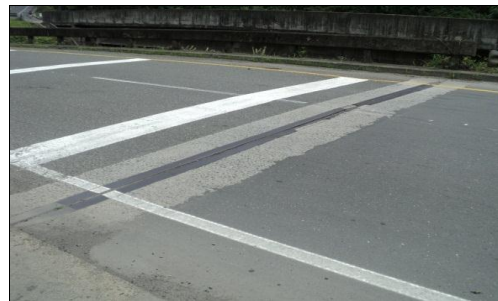
Las juntas de expansión son metálicas y presentan daños graves, como el desprendimiento del elemento. Se recomienda realizar su respectiva reparación ya que están afectando por filtración de las aguas a los demás elementos de la subestructura.

3 DAÑO SIGNIFICATIVO, REPARACIÓN NECESARIA MUY PRONTO

- Las juntas de expansión presentan daños graves, generando filtraciones en los demás elementos de la subestructura, se sugiere cambiar este elemento.

TIPO	DESCRIPCIÓN	UNIDAD	CANTIDAD	VALOR UNITARIO	VALOR PARCIAL
B	CAMBIO DE JUNTA DE ACERO	ML	20	1,401,435	28,028,700
<b>TOTAL INTERVENCIÓN</b>					<b>28,028,700</b>

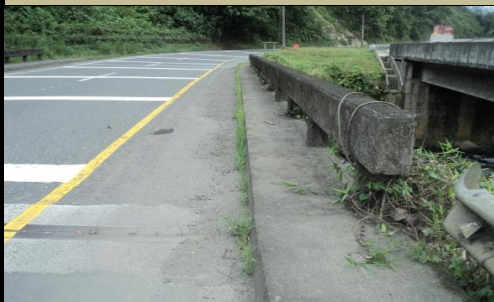
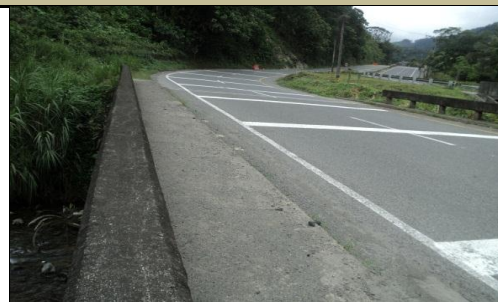
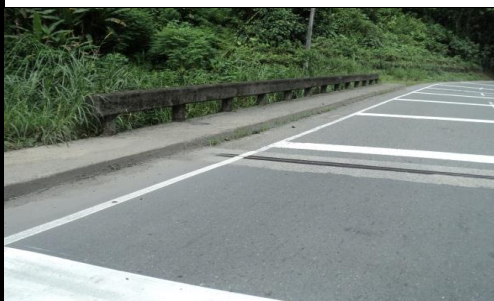
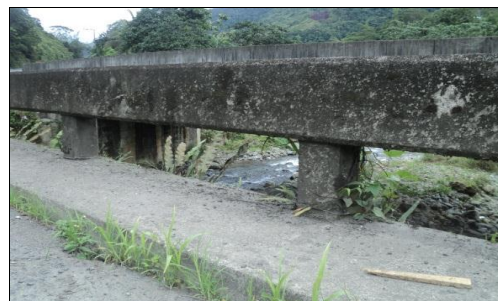
En el puente se observan andenes en ambos lados de la calzada, presentando desgaste en la pintura de los bordillos, se debe realizar labores de mantenimiento.

1 DAÑO PEQUEÑO PERO REPARACIÓN NO ES NECESARIA (EXCEPTO MANTENIMIENTO MENOR)

TIPO	DESCRIPCIÓN	UNIDAD	CANTIDAD	VALOR UNITARIO	VALOR PARCIAL
10	LIMPIEZA	M2	48.0	10,510	504,480
34	PINTURA DE CONCRETO	ML	48	9,569	459,312
<b>TOTAL INTERVENCIÓN</b>					<b>963,792</b>

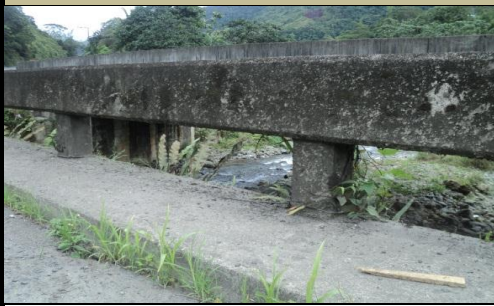
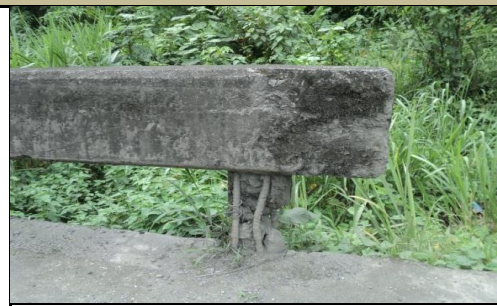
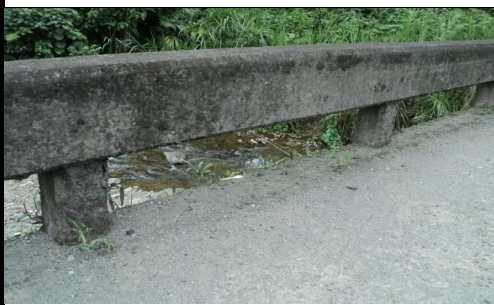
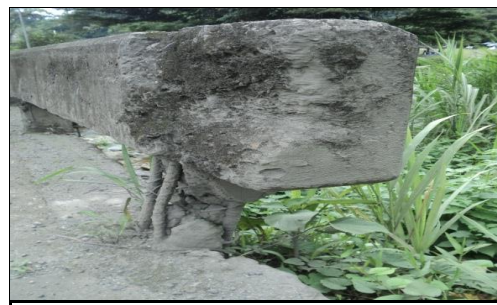
El puente posee barandas de concreto en ambos lados del puente, presentando algunos daños como impactos en la margen izquierda del acceso de salida. Por lo tanto como parte del mantenimiento rutinario de este elemento de la subestructura, es necesario realizar las actividades de mantenimiento como pintura y la reparación de concreto.

2 ALGÚN DAÑO, REPARACIÓN NECESARIA CUANDO SE PRESENTE LA OCASIÓN. EL COMPONENTE FUNCIONA COMO SE DISEÑÓ

TIPO	DESCRIPCIÓN	UNIDAD	CANTIDAD	VALOR UNITARIO	VALOR PARCIAL
30	REPARACION DE CONCRETO	ML	1	293,813	293,813
10	LIMPIEZA	ML	50	4,516	225,800
34	PINTURA DE CONCRETO	ML	50	15,113	755,650
<b>TOTAL INTERVENCIÓN</b>					<b>1,275,263</b>

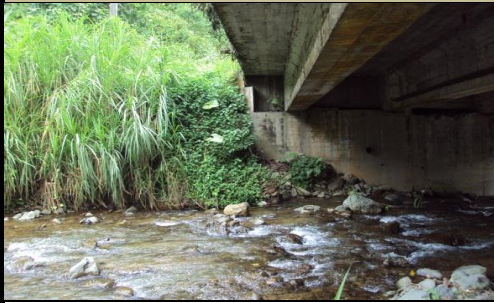
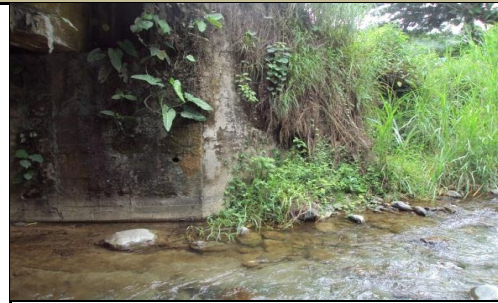
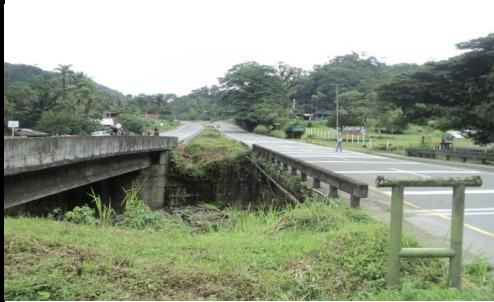
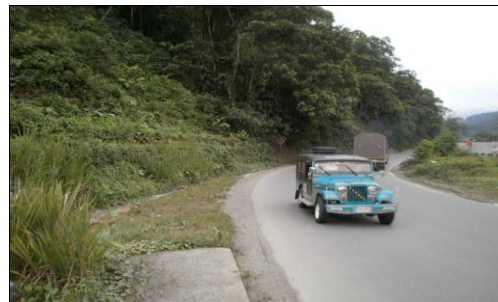
El puente presenta conos de derrame en suelo natural, con pendiente bien definida, espesa vegetación, no representa problemas de inestabilidad para la vía y la subestructura. Por tanto solo se debe realizar labores de limpieza como parte de mantenimiento rutinario.

0 SIN DAÑO O DAÑO INSIGNIFICANTE

TIPO	DESCRIPCIÓN	UNIDAD	CANTIDAD	VALOR UNITARIO	VALOR PARCIAL
10	LIMPIEZA	M2	40	2,686	107,440
<b>TOTAL INTERVENCIÓN</b>					<b>107,440</b>

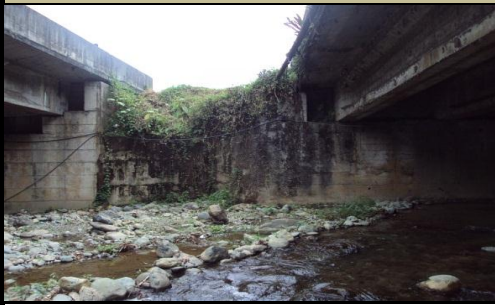
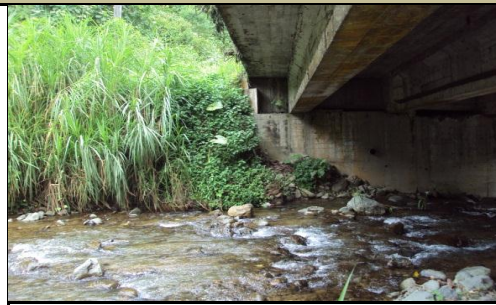
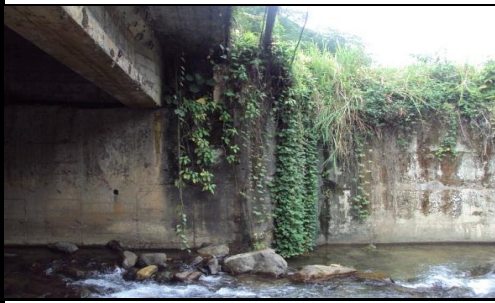
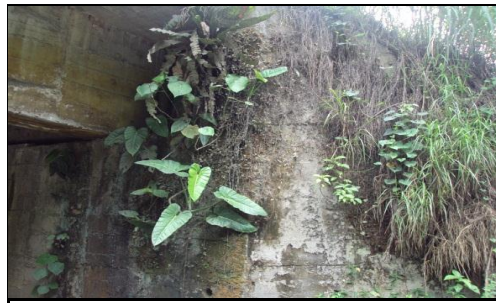
El puente cuenta con cuatro aletas en concreto integradas a los estribos que protegen la estructura y dan estabilidad a cada uno de los taludes, no se evidencia ningún tipo de lesión sobre el concreto, se hace necesario labores de limpieza como parte de mantenimiento rutinario.

0 SIN DAÑO O DAÑO INSIGNIFICANTE

TIPO	DESCRIPCIÓN	UNIDAD	CANTIDAD	VALOR UNITARIO	VALOR PARCIAL
10	LIMPIEZA	M2	30	8,082	242,460
<b>TOTAL INTERVENCIÓN</b>					<b>242,460</b>

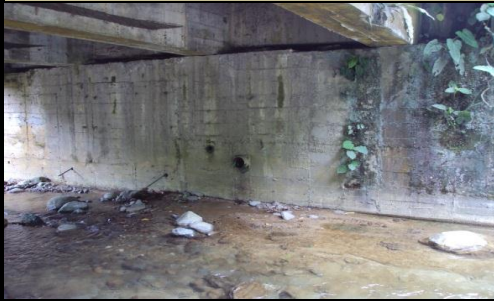
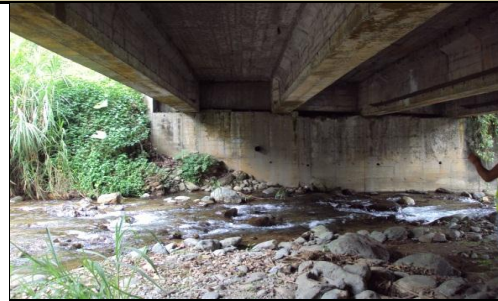
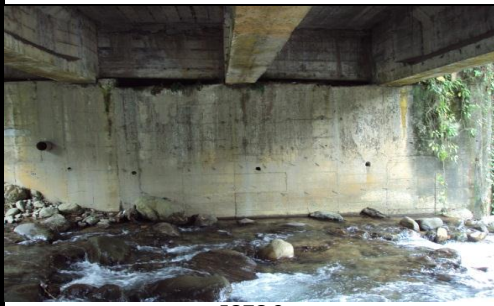
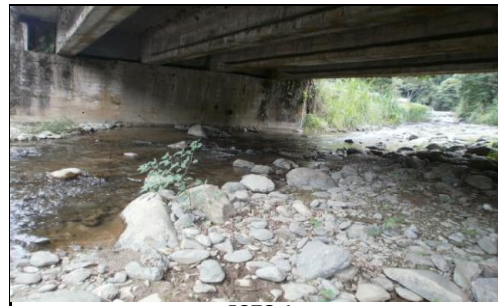
los estribos son en concreto reforzado, en algunos sitios se observa humedad posiblemente originada por filtraciones a través de las juntas, no representa peligro para la estabilidad del puente pero se debe realizar labores de limpieza.

0 SIN DAÑO O DAÑO INSIGNIFICANTE

TIPO	DESCRIPCIÓN	UNIDAD	CANTIDAD	VALOR UNITARIO	VALOR PARCIAL
10	LIMPIEZA	M2	10.0	8,082	80,820
<b>TOTAL INTERVENCIÓN</b>					<b>80,820</b>

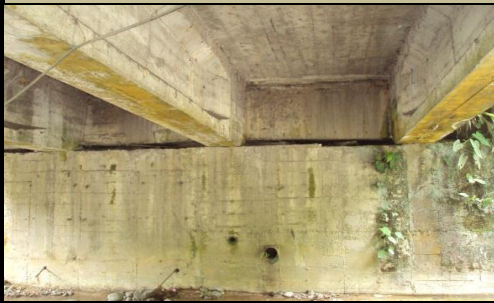
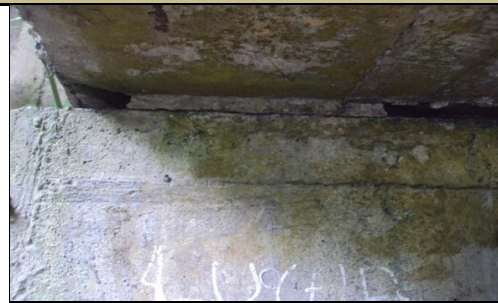
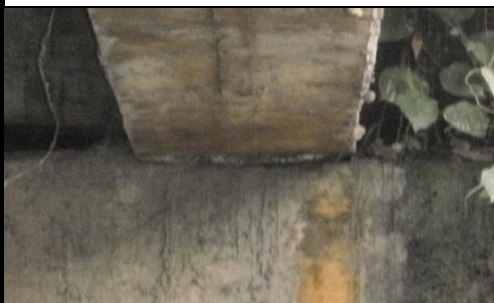
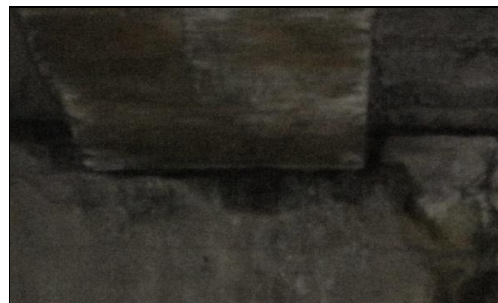
Vigas simplemente apoyadas en ambos extremos sobre placas de neopreno de 50 x 50 cm, en general se observan en buen estado, se hace necesario labores de limpieza y evitar las filtraciones de agua por las juntas de expansión.

0 SIN DAÑO O DAÑO INSIGNIFICANTE

- Los apoyos presentan suciedades provocadas por el ingreso del agua escorrentía atreves de las juntas de expansión, se deben limpiar.
  - En el margen derecha del puente según el abcisado se esta construyendo un nuevo puente para completar la doble calzada vía buenaventura.

TIPO	DESCRIPCIÓN	UNIDAD	CANTIDAD	VALOR UNITARIO	VALOR PARCIAL
10	LIMPIEZA	UND	8.0	7,471	59,768
<b>TOTAL INTERVENCIÓN</b>					<b>59,768</b>

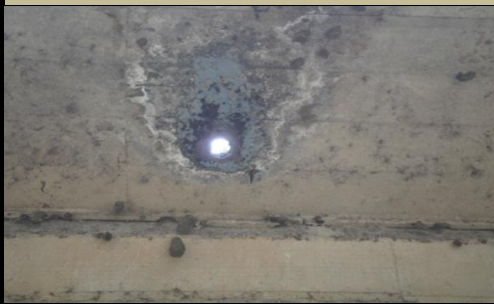
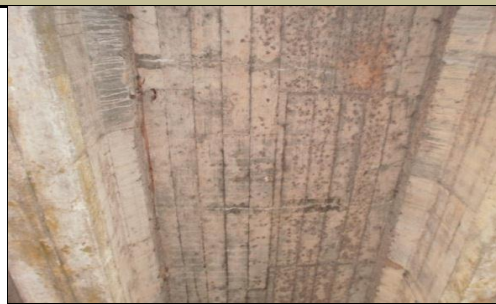
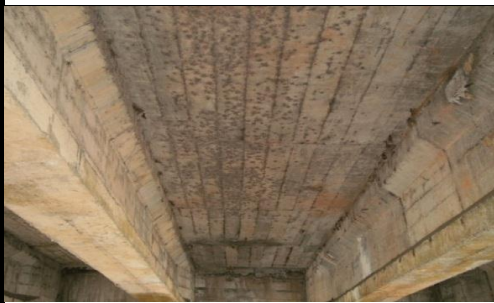
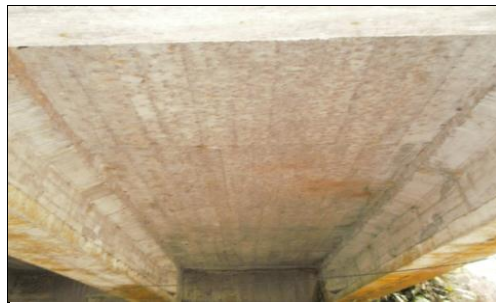
La losa esta construida en concreto y soportada sobre sus vigas longitudinales, se observan descostramientos leves en algunos sitios, pero no es relevante para el elemento. En el sitio donde estan ubicados los drenes se observan humedades, por lo cual se recomienda prolongarlos para evitar mayores afectaciones en los demas elementos de la subestructura.

3 DAÑO SIGNIFICATIVO, REPARACIÓN NECESARIA MUY PRONTO

TIPO	DESCRIPCIÓN	UNIDAD	CANTIDAD	VALOR UNITARIO	VALOR PARCIAL
E	REPARACION DE DRENES	UND	8.0	74,287	594,296
<b>TOTAL INTERVENCIÓN</b>					<b>594,296</b>

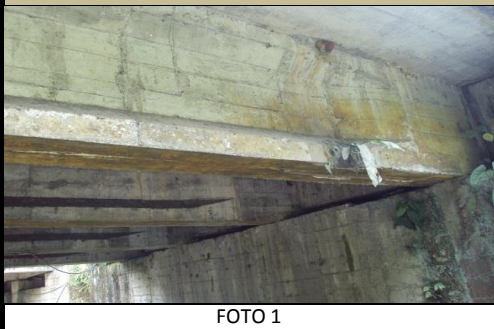
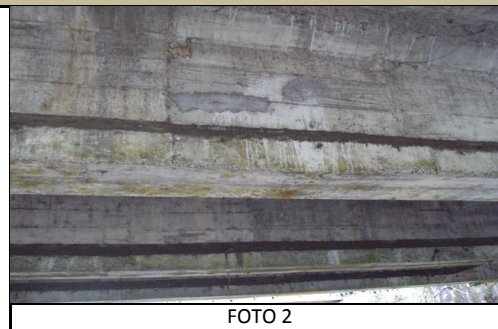
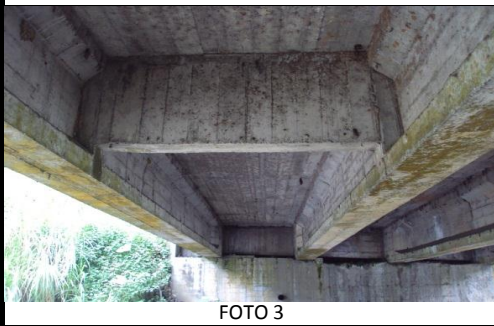
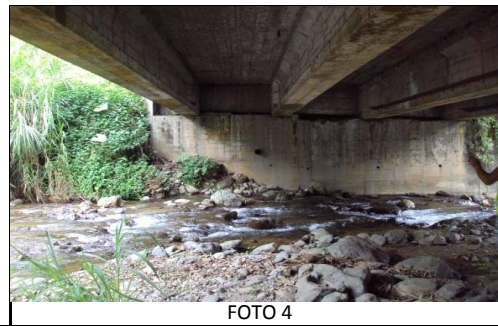
El puente presenta vigas longitudinales en concreto postensado, presentando desconstramientos leves en algunos sitios, pero no representa peligro de estabilidad para el puente.

0 SIN DAÑO O DAÑO INSIGNIFICANTE

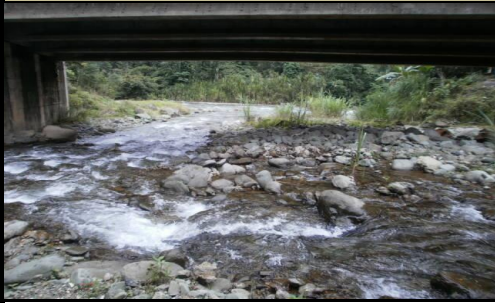
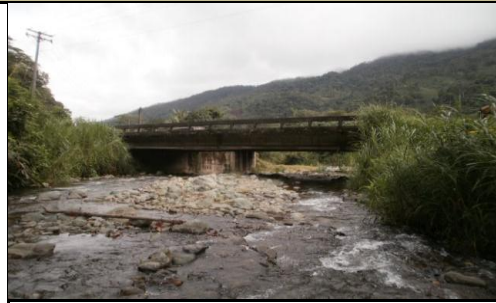
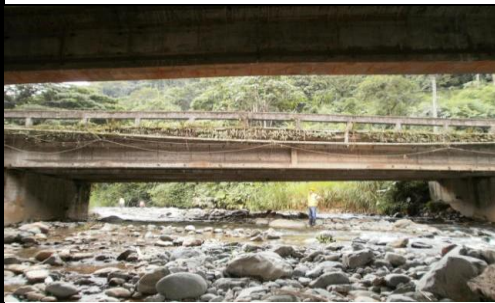
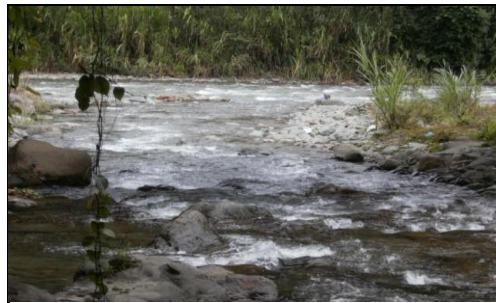
El Puente salva la Quebrada La Delfinai, al momento de la inspección se puede observar que la velocidad del flujo es baja, con un ancho de sección hidráulica promedio de 13.00 m y una altura de sección promedio de 40 cm. Se evidencia rastros de material pétreo de tamaño pequeño, además la pendiente promedio del cauce es baja.

0 SIN DAÑO O DAÑO INSIGNIFICANTE

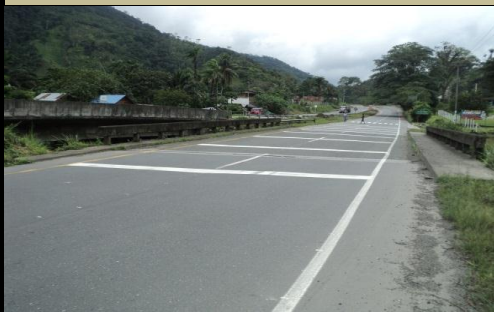
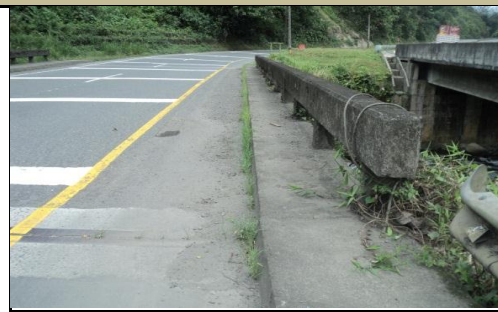
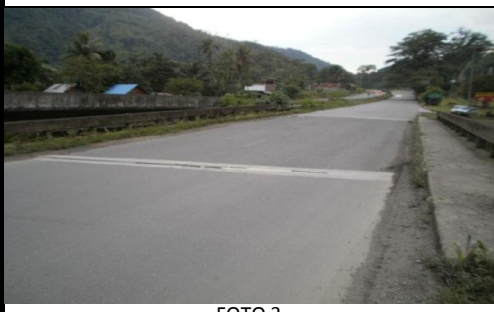
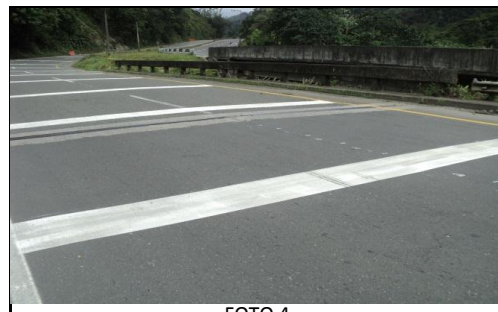
No existe ninguna tipo de señal vertical preventiva, reglamentaria ni informativa, se recomienda la instalación de señales verticales preventiva de aproximación a "Puente Angosto" y de "Peso Máximo Total Permitido". Al igual que una señal reglamentaria de velocidad máxima en la vía, y otra informativa con el nombre del puente o cauce que salva, dichas señales deberán ser instaladas en ambos sentidos de la vía.

1	DAÑO PEQUEÑO PERO REPARACIÓN NO ES NECESARIA (EXCEPTO MANTENIMIENTO MENOR)
---	--

TIPO	DESCRIPCIÓN	UNIDAD	CANTIDAD	VALOR UNITARIO	VALOR PARCIAL
92	COLOCACION SEÑAL	UND	8	158,691	1,269,528
<b>TOTAL INTERVENCIÓN</b>					<b>1,269,528</b>

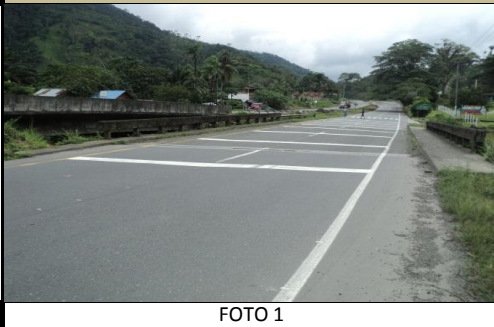
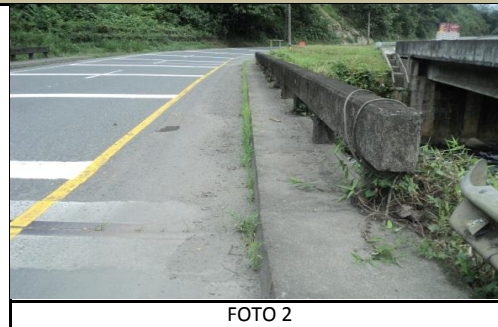
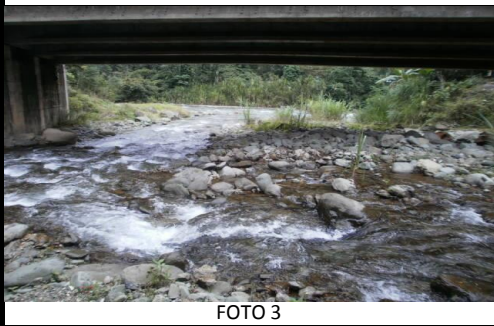
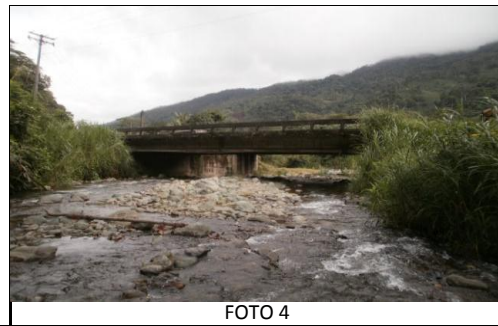
El puente en su componente general se ha calificado como 2, algún daño, reparación necesaria cuando se presente la ocasión. El componente funciona como se diseñó. Dado que algunos componentes del puente como son las vigas, los estribos y aletas, son componentes de gran importancia y se encuentran en perfecto estado de funcionalidad, solo requieren labores de limpieza, de igual forma se hace necesaria la reparación de la carpeta asfáltica, juntas de expansión y losa ya que el deterioro progresivo en estos elementos afecta la estabilidad y nivel de servicio del mismo.

2 ALGÚN DAÑO, REPARACIÓN NECESARIA CUANDO SE PRESENTE LA OCASIÓN. EL COMPONENTE FUNCIONA COMO SE DISEÑÓ
