**ESTUDIOS DE INSPECCION E INVENTARIO DE PUENTES  
DE LA RED NACIONAL DE CARRETERAS  
ZONA OCCIDENTE**

**INFORME PUENTE GUINEA 25-4001-008.00  
PR 51+0822  
RUTA 4001 BUENAVENTURA-CRUCE RUTA 25 (BUGA)  
DEPARTAMENTO VALLE**

**CONSORCIO INGENIERIA VIAL 2011**

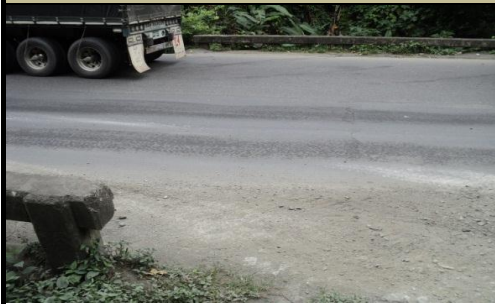
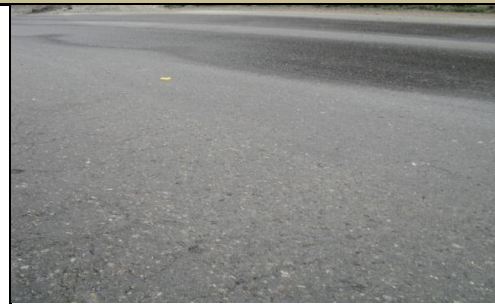
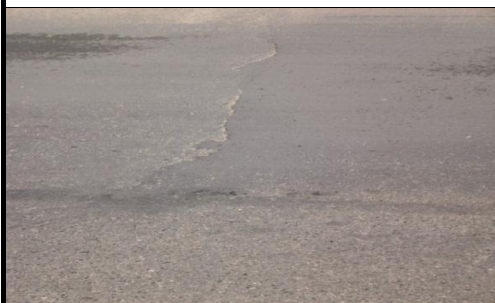
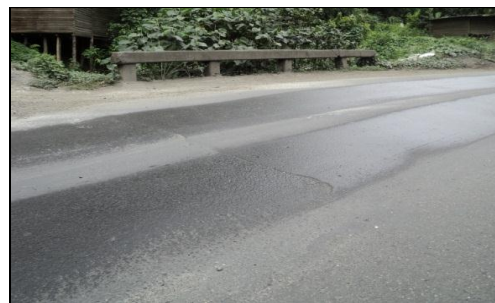
**COMPONENTE 1 - SUPERFICIE DEL PUENTE**

La superficie del puente presenta una carpeta asfáltica con daños significativos como desgaste, grietas y fisuras, por lo cual se recomienda realizar las respectivas actividades de reparación, para evitar el avance de los daños. No se aprecian daños en la zona de losas de aproximación, por tanto su funcionamiento es correcto. Y los drenes se encuentran en buen estado. Se observa deficiencia en la demarcación, se deben mejorar las condiciones de señalización horizontal.

3 DAÑO SIGNIFICATIVO, REPARACIÓN NECESARIA MUY PRONTO

TIPO	DESCRIPCIÓN	UNIDAD	CANTIDAD	VALOR UNITARIO	VALOR PARCIAL
D	REPARACIÓN DE PAVIMENTO DE ASFALTO	M2	20	66.450	1.329.000
27	REPARACION DE DEMARCACION	ML	16	20.716	331.456
<b>TOTAL INTERVENCIÓN</b>					<b>1.660.456</b>

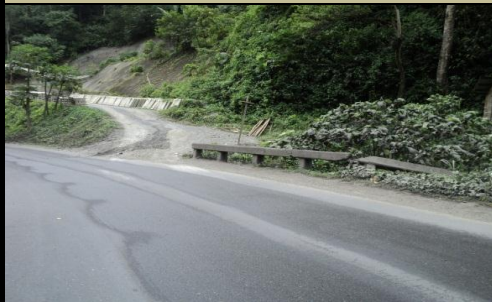
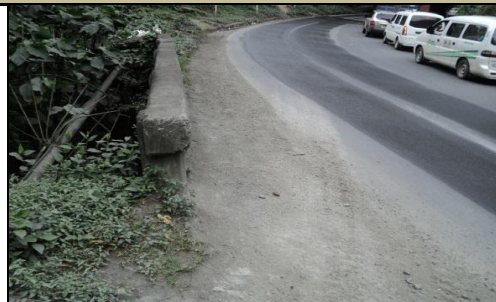
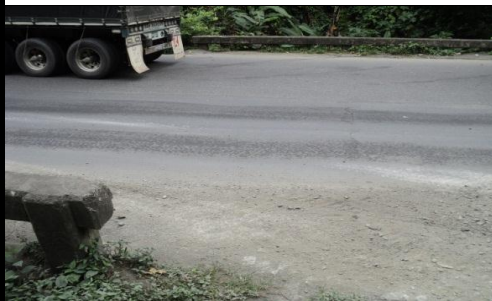
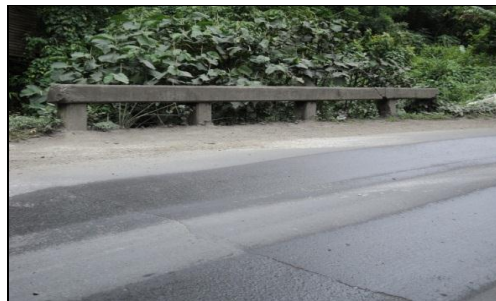
**COMPONENTE 2 - JUNTAS DE EXPANSION**

Durante la inspección no fue posible observar el dispositivo de junta, ya que posiblemente se encuentra cubierto por las capas de asfalto sobrepuestas en el tablero, como parte de mejoramientos pasados a la capa de rodadura. Tampoco se aprecia reflexión de las juntas sobre el asfalto, esto nos puede indicar que las el posicionamiento los elementos estructurales se encuentran normalizados y no transmiten desplazamientos. No se notan filtraciones de agua escorrentia a la subestructura. Por tanto este componente no requiere de intervención ni mantenimiento alguno.

0 SIN DAÑO O DAÑO INSIGNIFICANTE

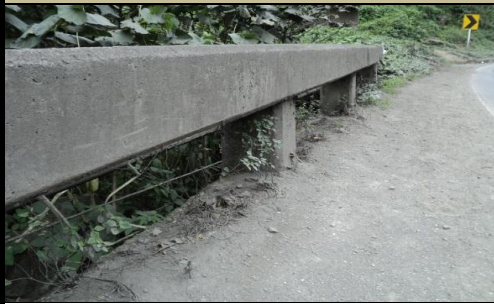
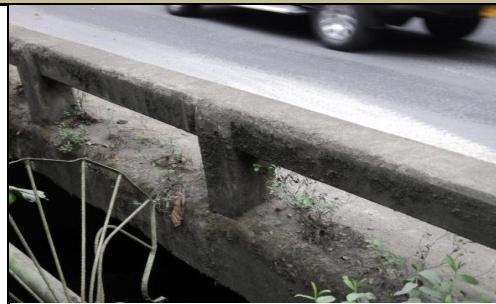
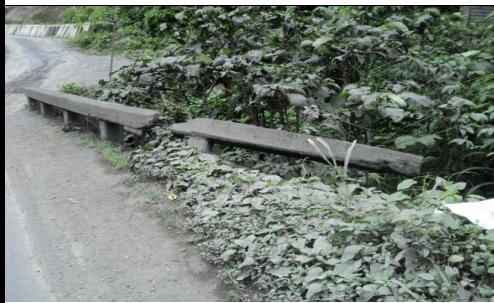
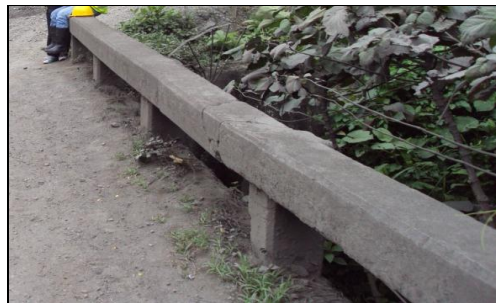
**COMPONENTE 3 - ANDENES/BORDILLOS**

El puente carece de andenes y bordillos, se deben construir bordillos en ambos lados de la calzada al igual que la reconstrucción de los barandas de concreto.

3 DAÑO SIGNIFICATIVO, REPARACIÓN NECESARIA MUY PRONTO

TIPO	DESCRIPCIÓN	UNIDAD	CANTIDAD	VALOR UNITARIO	VALOR PARCIAL
A	CAMBIO DE ANDEN O BORDILLO	ML	18	105.003	1.890.054
<b>TOTAL INTERVENCIÓN</b>					<b>1.890.054</b>

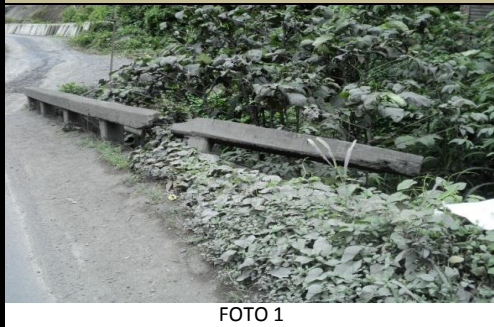
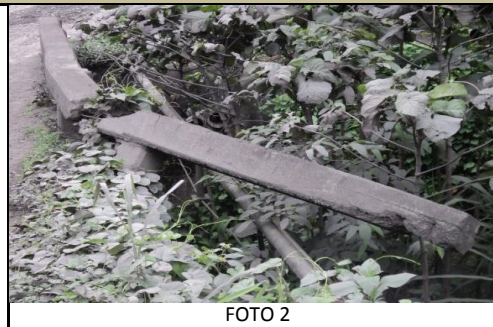
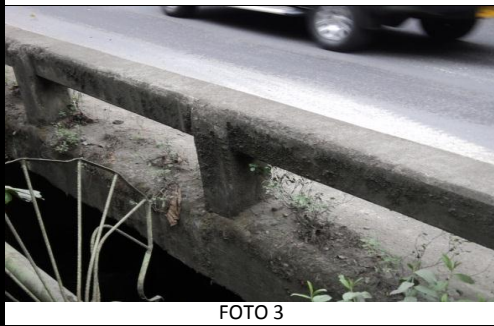
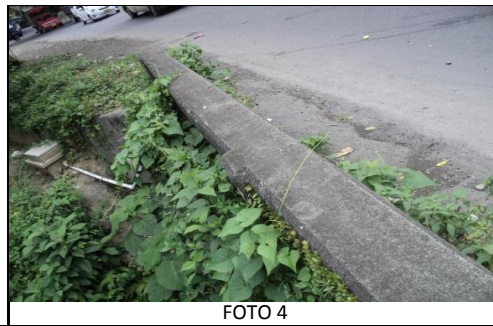
**COMPONENTE 4 - BARANDAS**

El puente posee barandas de concreto en ambos lados del puente. En la margen izquierda del acceso de salida se observan daños graves ocasionados por impactos, se sugiere realizar actividades de reparación como el cambio del elemento. Además de labores de mantenimiento como limpieza y pintura a los elementos existentes.

4 DAÑO GRAVE, REPARACIÓN NECESARIA INMEDIATAMENTE

TIPO	DESCRIPCIÓN	UNIDAD	CANTIDAD	VALOR UNITARIO	VALOR PARCIAL
C	CAMBIO DE BARANDA DE CONCRETO	ML	9	200.180	1.801.620
10	LIMPIEZA	ML	18	4.516	81.288
34	PINTURA DE CONCRETO	ML	18	22.728	409.104
<b>TOTAL INTERVENCIÓN</b>					<b>2.292.012</b>

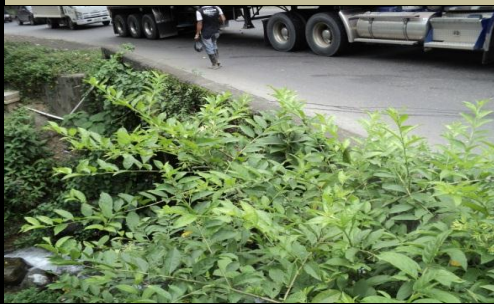
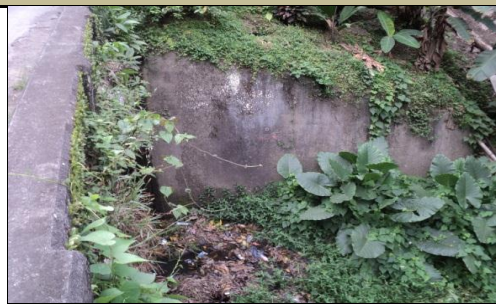
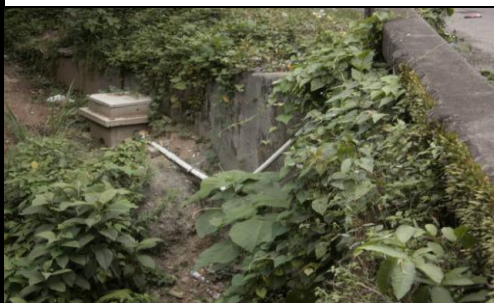
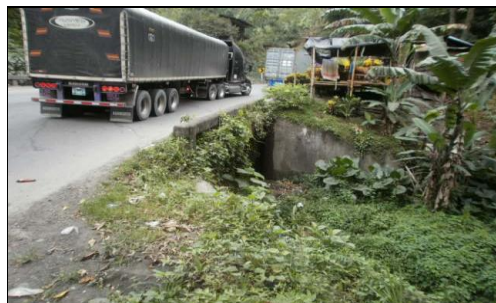
**COMPONENTE 5 - CONOS/TALUDES**

El puente presenta conos de derrame en suelo natural, con pendiente bien definida, espesa vegetación, no representa problemas de inestabilidad para la vía y la subestructura. Por tanto solo se debe realizar labores de limpieza como parte de mantenimiento rutinario.

0 SIN DAÑO O DAÑO INSIGNIFICANTE

TIPO	DESCRIPCIÓN	UNIDAD	CANTIDAD	VALOR UNITARIO	VALOR PARCIAL
10	LIMPIEZA	M2	40	2.686	107.440
<b>TOTAL INTERVENCIÓN</b>					<b>107.440</b>

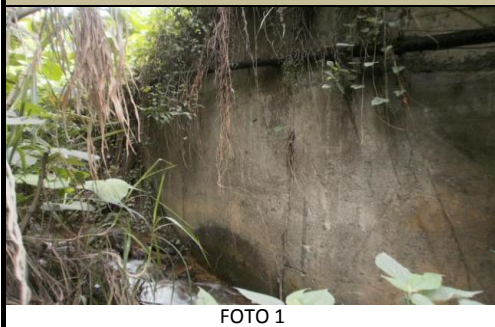
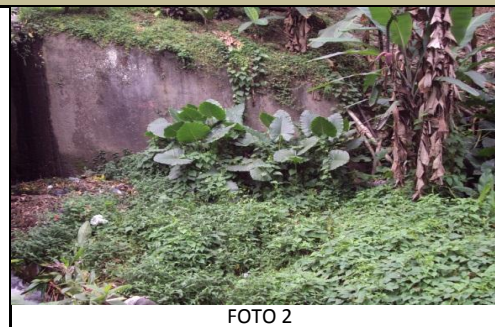
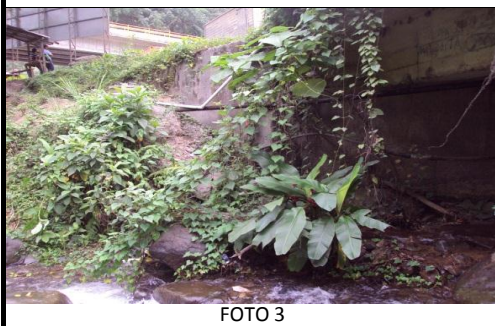
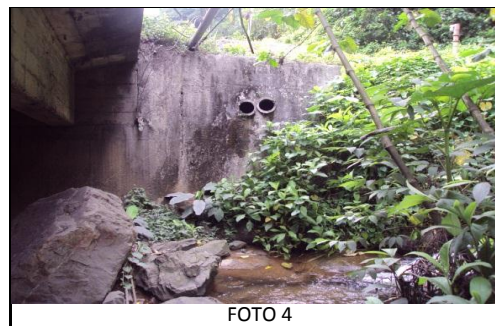
**COMPONENTE 6 - ALETAS**

El puente cuenta con cuatro aletas en concreto integradas a los estribos que protegen la estructura y dan estabilidad a cada uno de los taludes, no se evidencia ningún tipo de lesión sobre el concreto, se observan un par de tubería de desagüe que salen de una de las aletas, se debe realizar la construcción de una obra de caída para evitar la erosión de las bases de la aleta. Se hace necesario labores de limpieza como parte de mantenimiento rutinario.

1	DAÑO PEQUEÑO PERO REPARACIÓN NO ES NECESARIA (EXCEPTO MANTENIMIENTO MENOR)
---	--

TIPO	DESCRIPCIÓN	UNIDAD	CANTIDAD	VALOR UNITARIO	VALOR PARCIAL
10	LIMPIEZA	M2	15	10.755	161.325
36	COLOCACION DE GAVIONES	M3	4	150.322	601.288
<b>TOTAL INTERVENCIÓN</b>					<b>762.613</b>

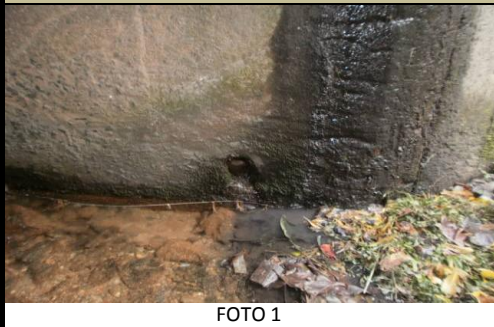
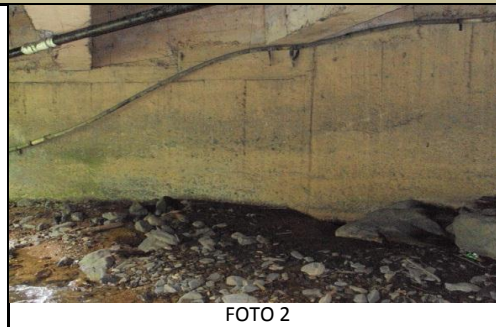
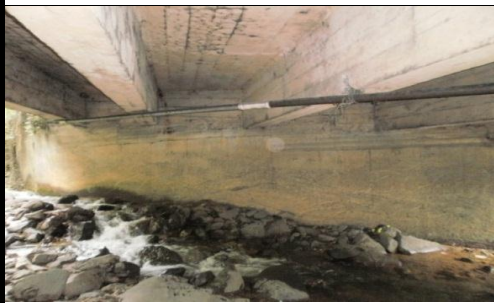
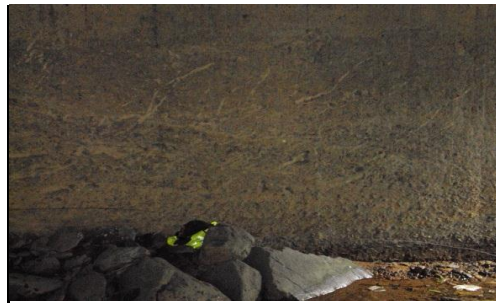
**COMPONENTE 7 - ESTRIBOS**

El puente presenta estribos en concreto estribos con aletas integradas tipo 10. Se observa el concreto en buenas condiciones general, no se aprecian suciedades por ingreso de agua por las junta, esto nos indica que las juntas se encuentran selladas. Se observan descarachamientos leves en algunos sitios, pero no es relevante para la estabilidad del puente.

0 SIN DAÑO O DAÑO INSIGNIFICANTE

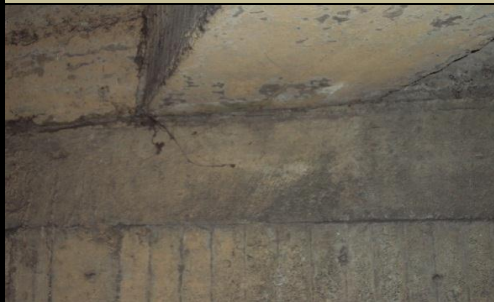
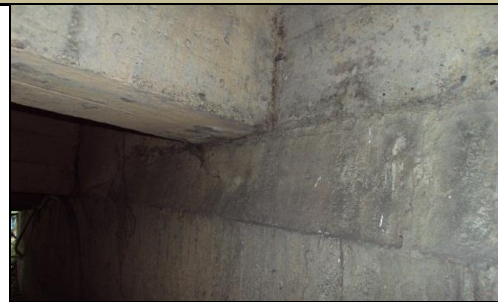
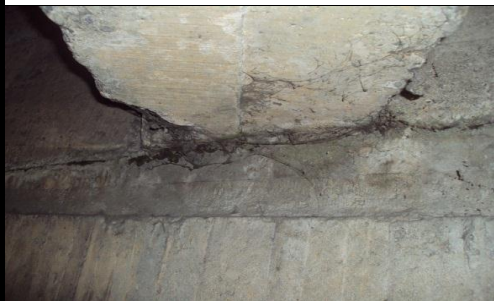
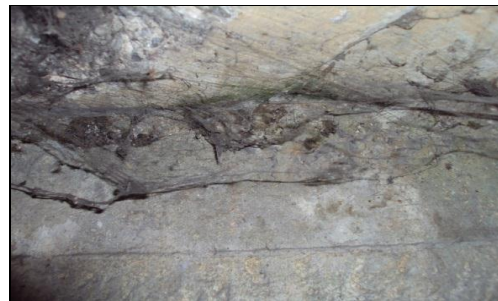
**COMPONENTE 9 - APOYOS**

Vigas simplemente apoyadas en ambos extremos con juntas de construccion, en general se observan en buen estado.

0 SIN DAÑO O DAÑO INSIGNIFICANTE

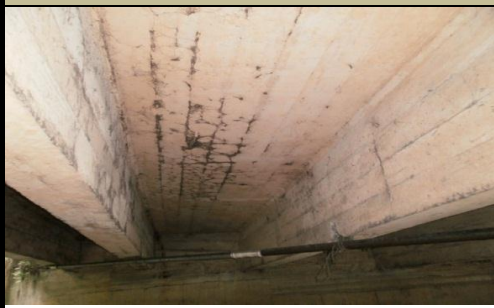
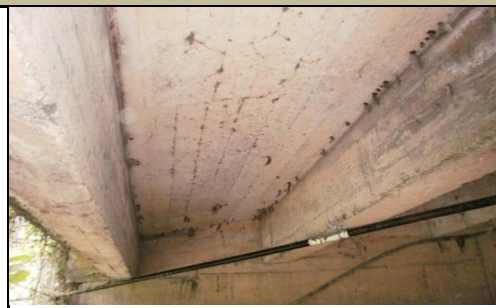
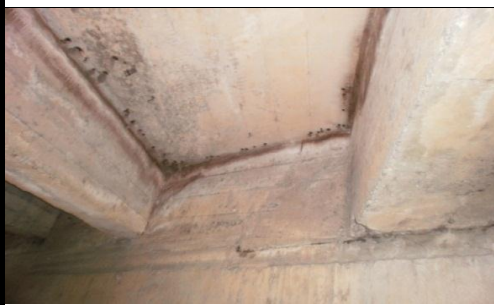
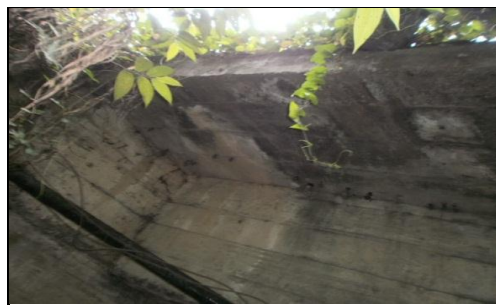
**COMPONENTE 10 - LOSA**

El puente tiene una losa en concreto, con descostramientos en algunos sitios, posiblemente generados por la infiltración que esta generando los drenes. Por tal motivo se sugiere la prolongación de los mismos, para evitar el avance de las afectaciones.

3 DAÑO SIGNIFICATIVO, REPARACIÓN NECESARIA MUY PRONTO

TIPO	DESCRIPCIÓN	UNIDAD	CANTIDAD	VALOR UNITARIO	VALOR PARCIAL
E	REPARACION DE DRENES	UND	6	74.147	444.882
10	LIMPIEZA	M2	8	32.198	257.584
<b>TOTAL INTERVENCIÓN</b>					<b>702.466</b>

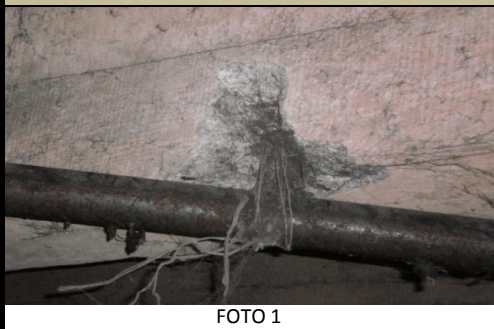
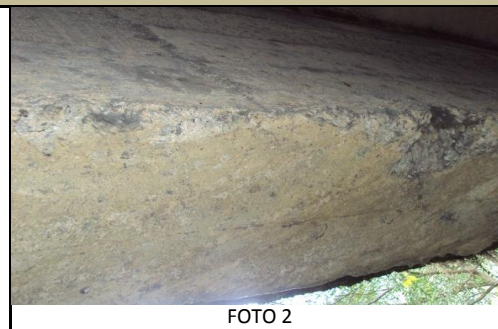
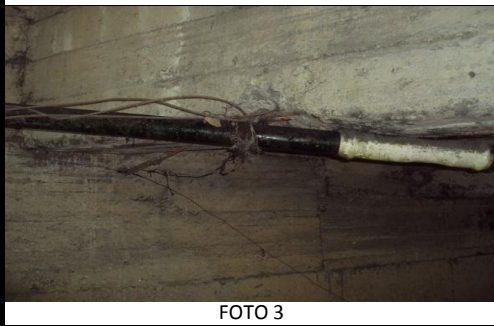
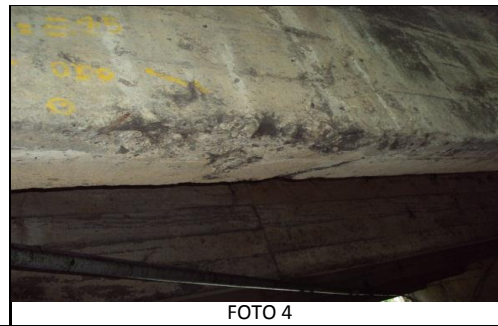
**COMPONENTE 11 - VIGAS/LARGUEROS/DIAFRAGMAS**

El puente presenta vigas en concreto reforzado, presentando desportillamiento del concreto ya que se ha instalado una serie de tuberías de acueducto, las cuales se encuentran amarradas con alambre al refuerzo expuesto de la viga. Por lo cual se recomienda realizar la reparación del concreto, para evitar la corrosión del acero de refuerzo.

3 DAÑO SIGNIFICATIVO, REPARACIÓN NECESARIA MUY PRONTO

- Las vigas están presentando desportillamiento del concreto ya que se ha instalado una serie de tuberías de acueducto, las cuales se encuentran amarradas con alambre al refuerzo expuesto de la viga. Por lo cual se recomienda realizar la reparación del concreto, para evitar la corrosión del acero de refuerzo.
  - En general las componentes restantes del puente como las aletas, estribos y cauce del río requieren de mantenimiento rutinario y reparaciones leves como limpieza. Se sugiere realizar la próxima inspección para el año 2013

TIPO	DESCRIPCIÓN	UNIDAD	CANTIDAD	VALOR UNITARIO	VALOR PARCIAL
A	REPARACION DE CONCRETO	M2	10	503.043	5.030.430
<b>TOTAL INTERVENCIÓN</b>					<b>5.030.430</b>

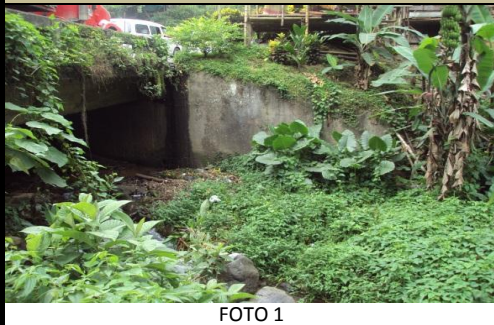
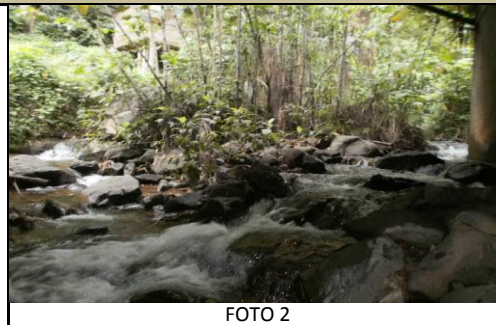
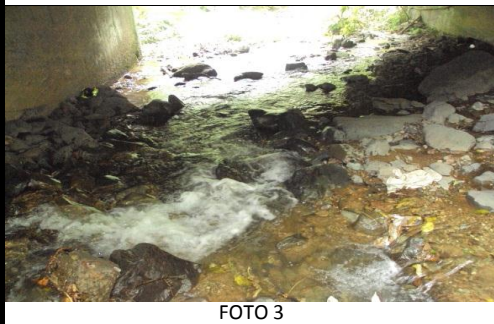
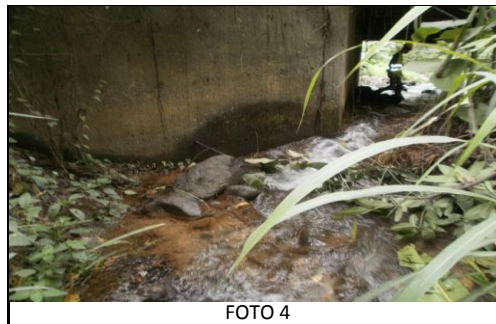
**COMPONENTE 15 - CAUCE**

El Puente salva la Quebrada Guinea, al momento de la inspección se puede observar que la velocidad del flujo es media, con un ancho de sección hidráulica promedio de 4.50 m y una altura de sección promedio de 20 cm Se evidencia rastros de material pétreo de tamaño grande, además la pendiente promedio del cauce es alta. El cauce atraviesa rozando uno de los estribos, en el otro lado encontramos gran acumulación de material pétreo, lo que lleva el cauce pueda erosionar las bases de uno de los estribos, se debe re-direccionar hacia centro de las luces del puente y evitar el rozamiento con los estribos.

3 DAÑO SIGNIFICATIVO, REPARACIÓN NECESARIA MUY PRONTO

TIPO	DESCRIPCIÓN	UNIDAD	CANTIDAD	VALOR UNITARIO	VALOR PARCIAL
B	REENCAUZAMIENTO	M3	12	66.501	798.012
<b>TOTAL INTERVENCIÓN</b>					<b>798.012</b>

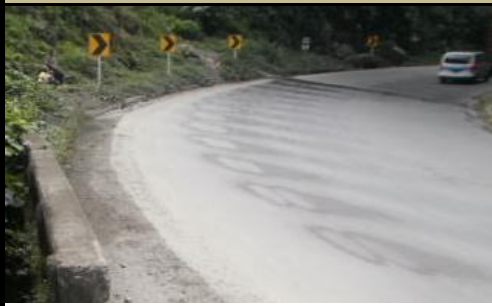
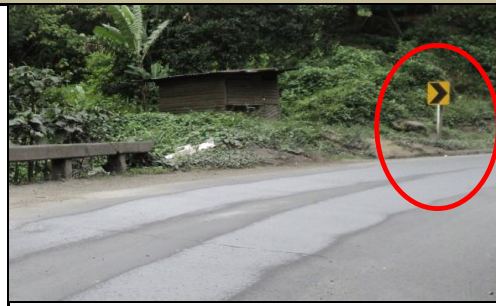
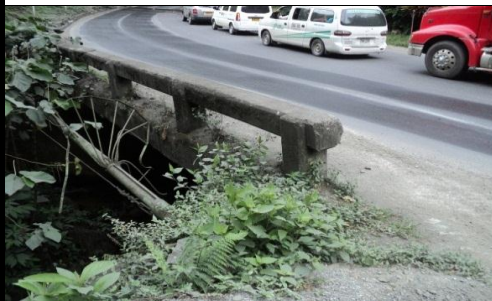
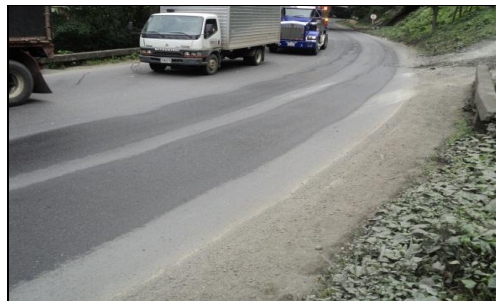
**COMPONENTE 16 - OTROS ELEMENTOS**

Se evidencian señales preventivas de curva en la vía en buen estado, no existe ninguna tipo de señal vertical preventiva, reglamentaria ni informativa referente al puente, se recomienda la instalación de señales verticales preventiva de aproximación a "Puente Angosto" y de "Peso Máximo Total Permitido". Al igual que una señal reglamentaria de velocidad máxima en la vía, y otra informativa con el nombre del puente o cauce que salva, dichas señales deberán ser instaladas en ambos sentidos de la vía.

1	DAÑO PEQUEÑO PERO REPARACIÓN NO ES NECESARIA (EXCEPTO MANTENIMIENTO MENOR)
---	--

TIPO	DESCRIPCIÓN	UNIDAD	CANTIDAD	VALOR UNITARIO	VALOR PARCIAL
92	COLOCACION SEÑAL	UND	8	158.691	1.269.528
<b>TOTAL INTERVENCIÓN</b>					<b>1.269.528</b>

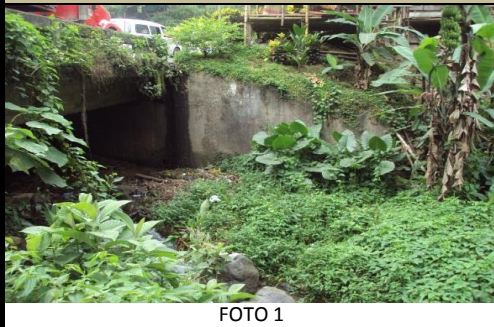
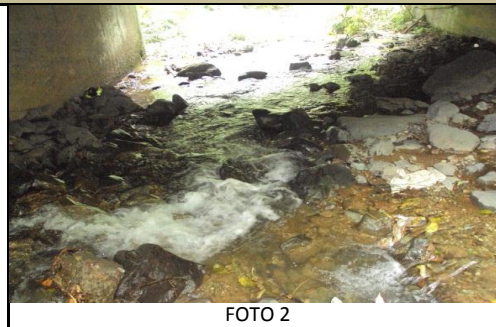
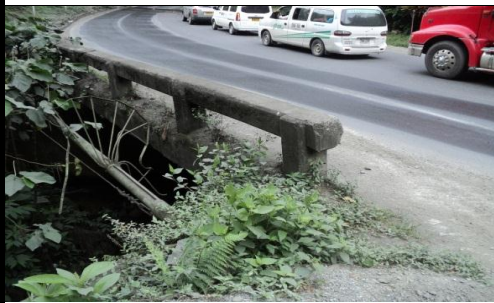
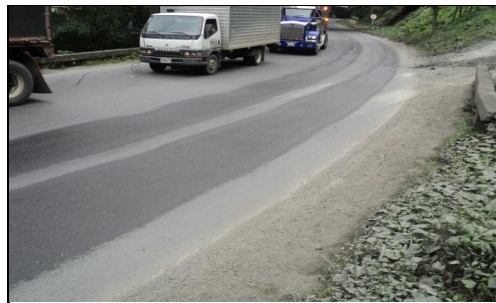
**COMPONENTE 17 - PUENTE EN GENERAL**

El puente en su componente general se ha calificado como 3, daño significativo, reparación necesaria muy pronto. Dado que algunos componentes del puente como son la superficie de rodadura, las barandas, cauce y las vigas, se encuentran con algunos daños de consideración y requieren pronta intervención, ya que el deterioro progresivo en estos elementos afecta la estabilidad del mismo.

3 DAÑO SIGNIFICATIVO, REPARACIÓN NECESARIA MUY PRONTO
