**ESTUDIOS DE INSPECCION E INVENTARIO DE PUENTES
DE LA RED NACIONAL DE CARRETERAS
ZONA OCCIDENTE**

**INFORME PUENTE EL NARANJO 25-4001-010.50
PR 55+0953
RUTA 4001 BUENAVENTURA-CRUCE RUTA 25 (BUGA)
DEPARTAMENTO VALLE**

**INFORME PUENTE EL NARANJO
25-4001-010.50
REGIONAL 25 - VALLE
CARRETERA BUENAVENTURA-CRUCÉ RUTA 25 (BUGA)**

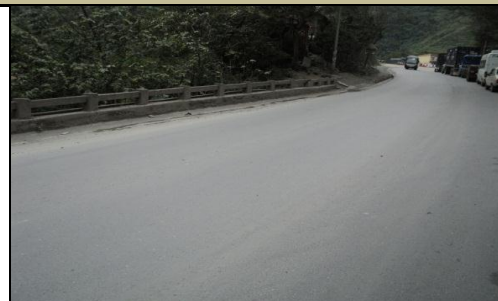
NO EXISTE PLACA DE IDENTIFICACIÓN.

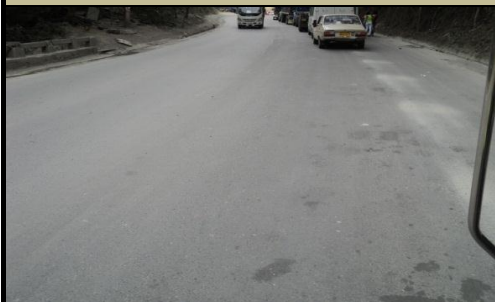
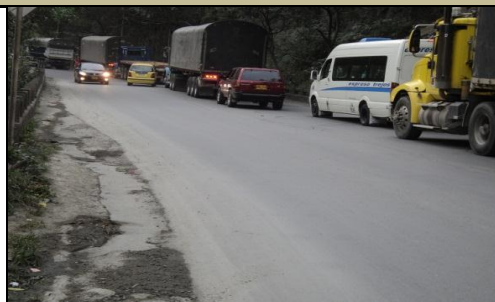
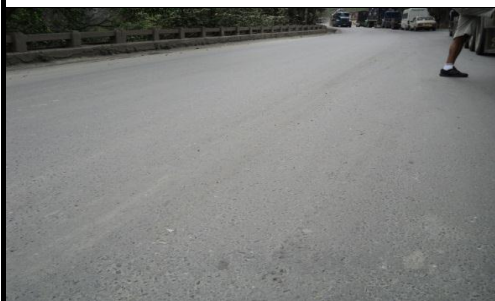
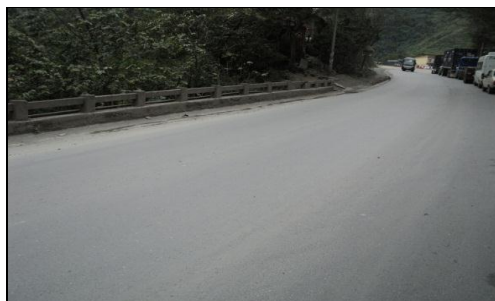
La superficie del puente presenta una carpeta asfáltica con desgaste leve en algunos sitios. No se aprecian daños en la zona de losas de aproximación, por tanto su funcionamiento es correcto. Se observa deficiencia en la demarcación, se deben mejorar las condiciones de señalización horizontal.

1	DAÑO PEQUEÑO PERO REPARACIÓN NO ES NECESARIA (EXCEPTO MANTENIMIENTO MENOR)
---	--

TIPO	DESCRIPCIÓN	UNIDAD	CANTIDAD	VALOR UNITARIO	VALOR PARCIAL
21	TRATAMIENTO SUPERFICIAL ASFALTICO	M2	300	3.703	1.110.900
27	REPARACION DE DEMARACION	ML	208	20.716	4.308.928
TOTAL INTERVENCIÓN					5.419.828

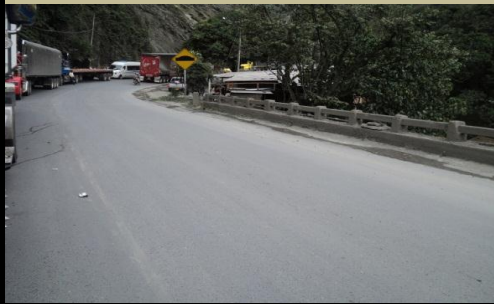
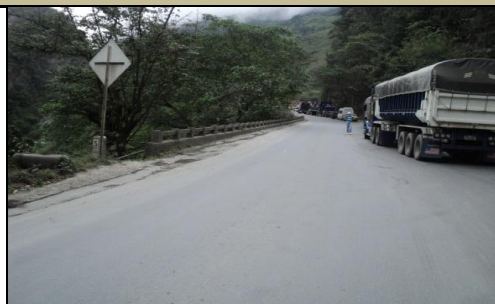
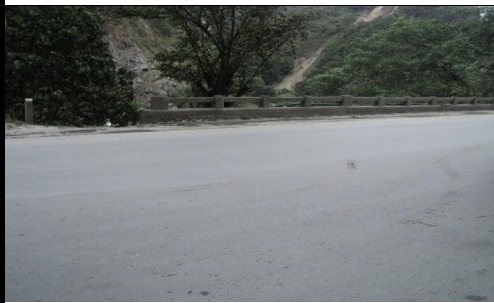
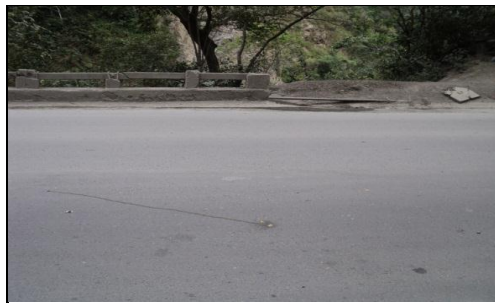
Durante la inspección no fue posible observar el dispositivo de junta, ya que posiblemente se encuentra cubierto por las capas de asfalto sobrepuestas en el tablero, como parte de mejoramientos pasados a la capa de rodadura. Tampoco se aprecia reflexión de las juntas sobre el asfalto, esto nos puede indicar que las el posicionamiento los elementos estructurales se encuentran normalizados y no transmiten desplazamientos. No se notan filtraciones de agua escorrentía a la subestructura. Por tanto este componente no requiere de intervención ni mantenimiento alguno.

0 SIN DAÑO O DAÑO INSIGNIFICANTE

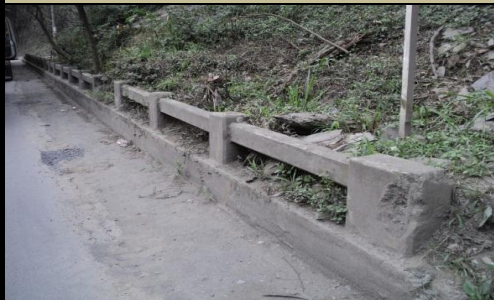
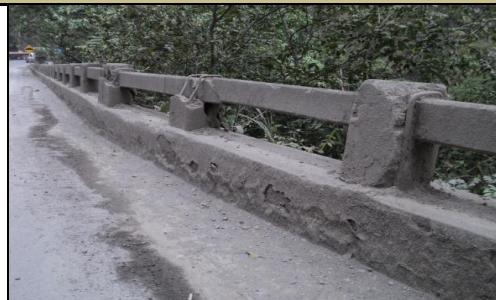
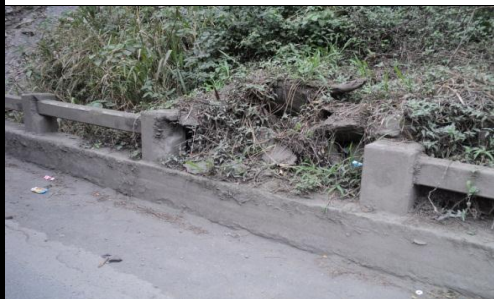
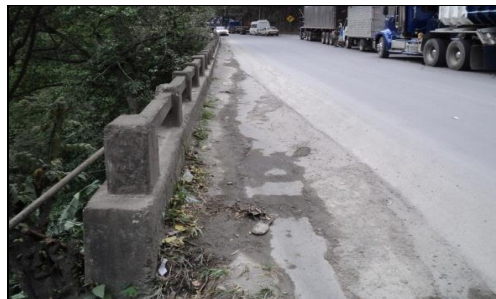
El puente no cuenta con andenes peatonales, pero presenta bordillos rectangulares en concreto a ambos lados de la calzada. El estado general de este componente es bueno, solo se recomienda limpieza y pintura como parte de mantenimiento para evitar deterioro progresivo de dicho componente.

0 SIN DAÑO O DAÑO INSIGNIFICANTE

TIPO	DESCRIPCIÓN	UNIDAD	CANTIDAD	VALOR UNITARIO	VALOR PARCIAL
10	LIMPIEZA	ML	106	2.294	243.164
34	PINTURA DE CONCRETO	ML	106	15.455	1.638.230
TOTAL INTERVENCIÓN					1.881.394

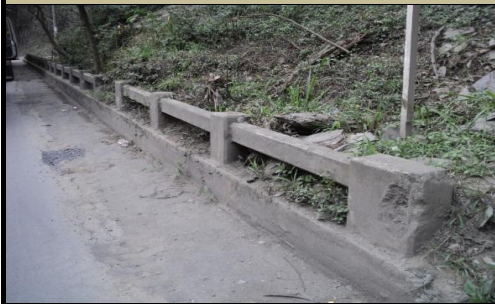
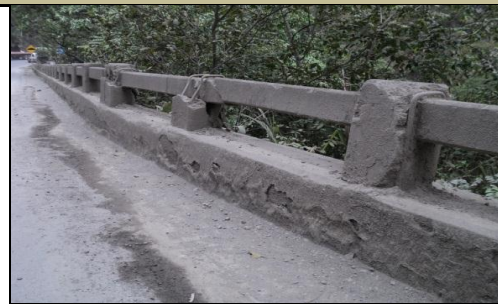
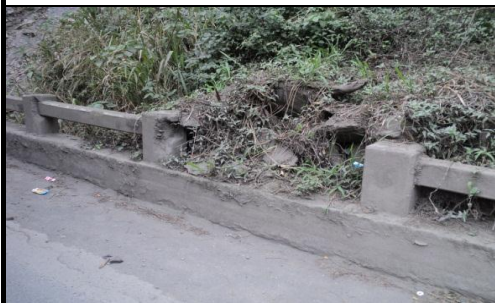
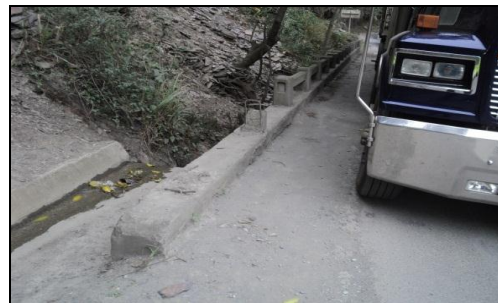
El puente tiene barandas de concreto en ambos lados de la calzada, de las cuales sobre la margen izquierda faltan 3 secciones de la baranda, y sobre la margen izquierda se observan impactos, se recomienda cambiar la parte afectada y pintar el elemento para aumentar la visibilidad del elemento.

4 DAÑO GRAVE, REPARACIÓN NECESARIA INMEDIATAMENTE

TIPO	DESCRIPCIÓN	UNIDAD	CANTIDAD	VALOR UNITARIO	VALOR PARCIAL
C	CAMBIO DE BARANDA DE CONCRETO	ML	8	200.180	1.601.440
30	REPARACION DE CONCRETO	ML	80	293.813	23.505.040
10	LIMPIEZA	ML	110	4.516	496.760
34	PINTURA DE CONCRETO	ML	110	22.728	2.500.080
TOTAL INTERVENCIÓN					28.103.320

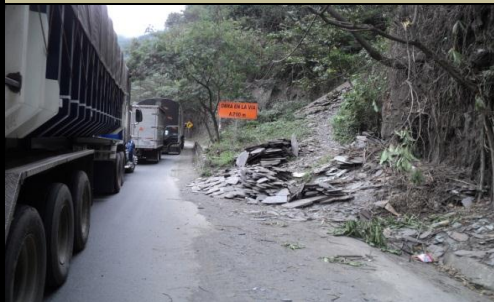
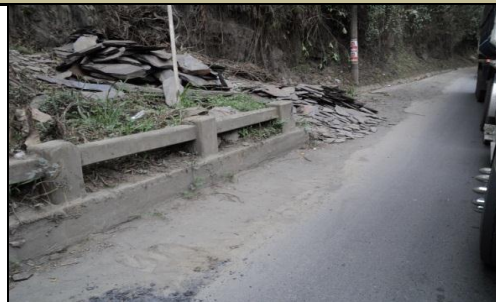
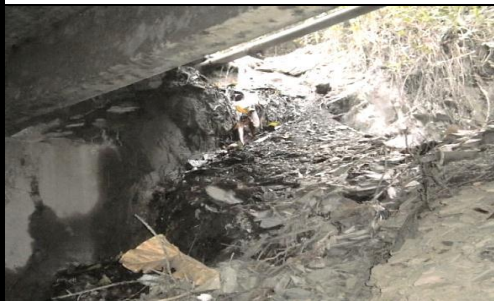
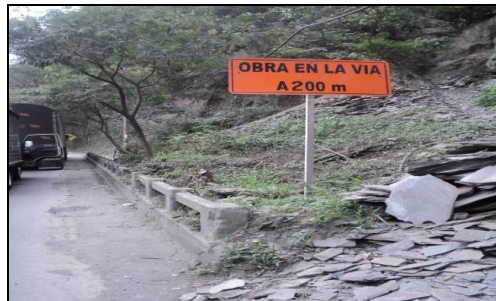
El puente cuenta con taludes en suelo natural en uno de sus costado, con pendiente alta. Se observa el talud con derrumbe dado que el agua de escorrentía ha generado una leve erosión en la zona. Pero no esta afectando la estructura. Además se evidencian depósitos de escombros en la base de los taludes, los cueles deben ser retirados.

0 SIN DAÑO O DAÑO INSIGNIFICANTE

TIPO	DESCRIPCIÓN	UNIDAD	CANTIDAD	VALOR UNITARIO	VALOR PARCIAL
10	LIMPIEZA	M2	180	2.686	483.480
TOTAL INTERVENCIÓN					483.480

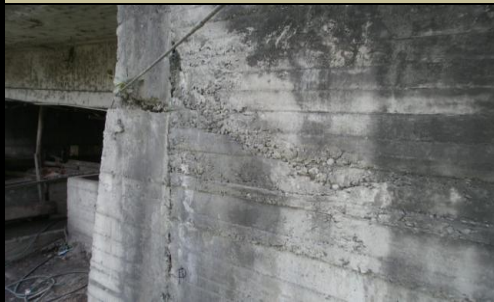
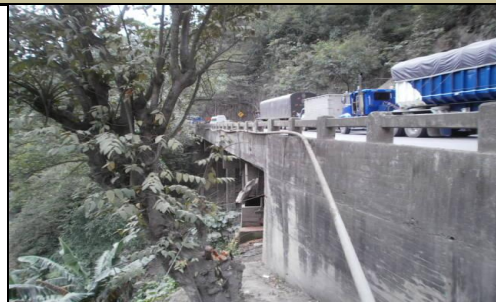
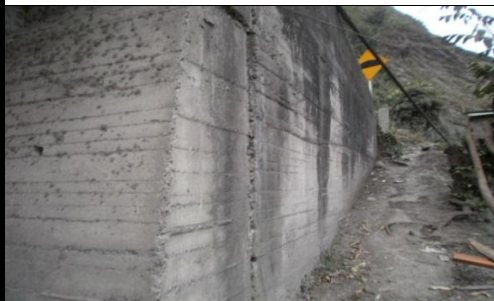
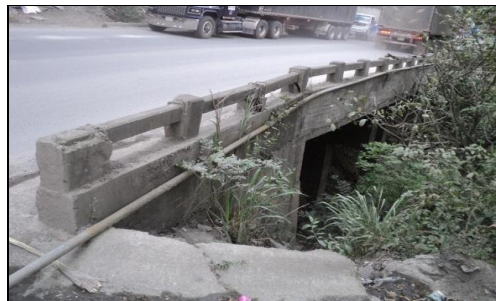
El puente cuenta con aletas integradas de concreto en un solo dado de su calzada y en la dirección del puente, estas protegen la estructura y dan estabilidad a las bases de la vía del mismo, se observa porosidad en el concreto y en la aleta izquierda del ES2, se evidencia suciedades por lavado diferencial, se solicita limpieza y corregir porosidades del concreto.

2 ALGÚN DAÑO, REPARACIÓN NECESARIA CUANDO SE PRESENTE LA OCASIÓN. EL COMPONENTE FUNCIONA COMO SE DISEÑÓ

TIPO	DESCRIPCIÓN	UNIDAD	CANTIDAD	VALOR UNITARIO	VALOR PARCIAL
31	TRATAMIENTO SUPERFICIAL DE CONCRETO	M2	30	146.258	4.387.740
10	LIMPIEZA	M2	40	10.755	430.200
TOTAL INTERVENCIÓN					4.817.940

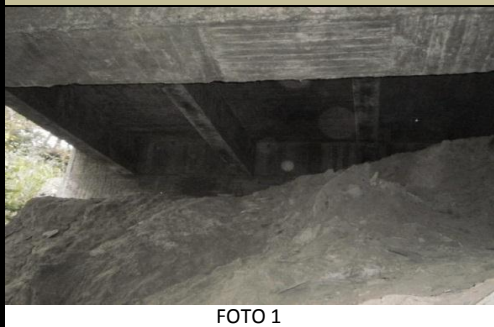
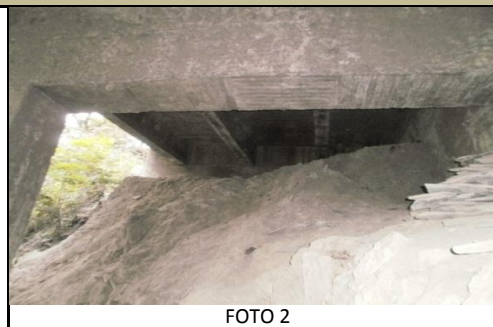
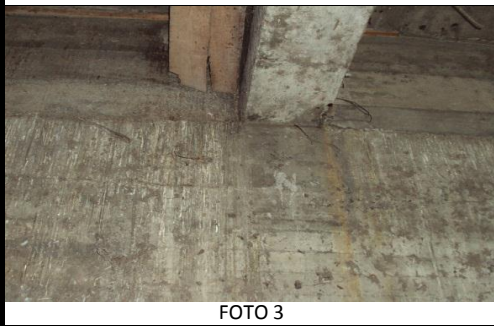
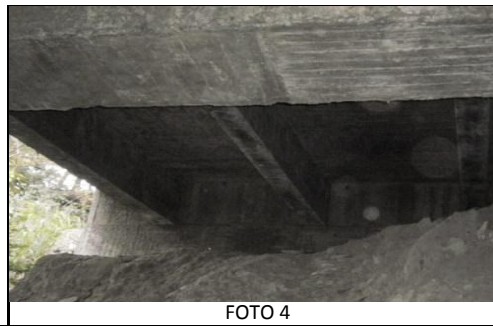
Los estribos son en concreto reforzado, presentando descostramientos leves en algunos sitios, se recomienda realizar actividades de mantenimiento como el tratamiento superficial de concreto.

1 DAÑO PEQUEÑO PERO REPARACIÓN NO ES NECESARIA (EXCEPTO MANTENIMIENTO MENOR)

TIPO	DESCRIPCIÓN	UNIDAD	CANTIDAD	VALOR UNITARIO	VALOR PARCIAL
31	TRATAMIENTO SUPERFICIAL DE CONCRETO	M2	5	146.258	731.290
TOTAL INTERVENCIÓN					731.290

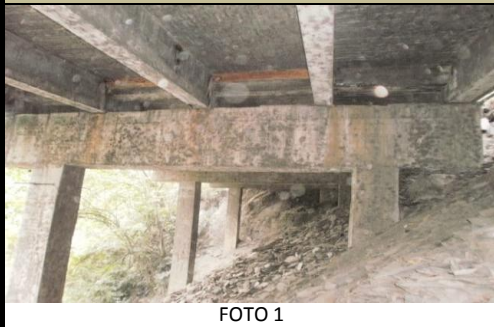
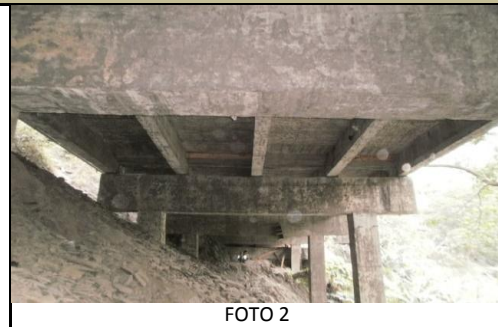
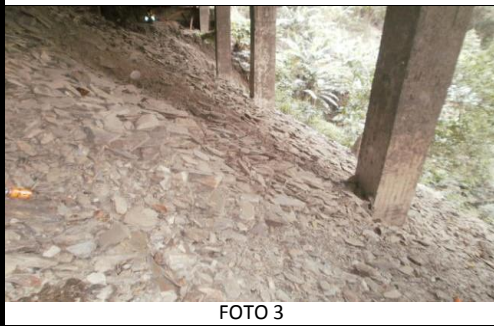
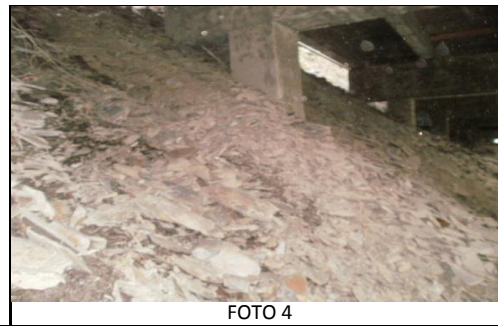
Se observan pilas de seccion rectangular en concreto reforzado de 4,80 m de altura aproximadamente en cada luz, con su viga cabezal; las cuales no presentan daños que afecten la estabilidad del puente.

0 SIN DAÑO O DAÑO INSIGNIFICANTE

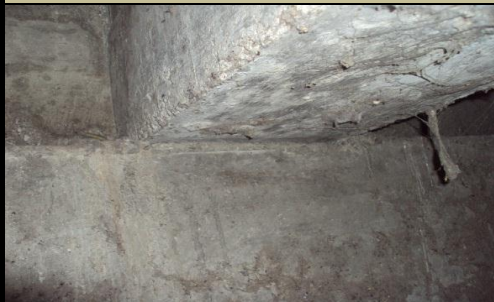
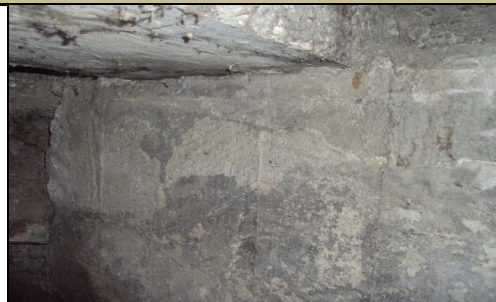
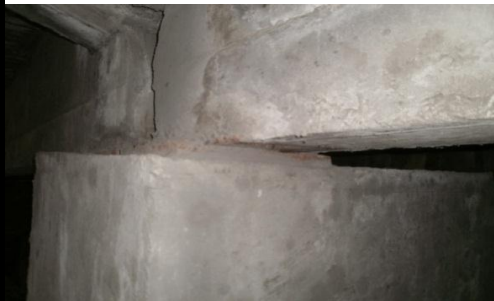
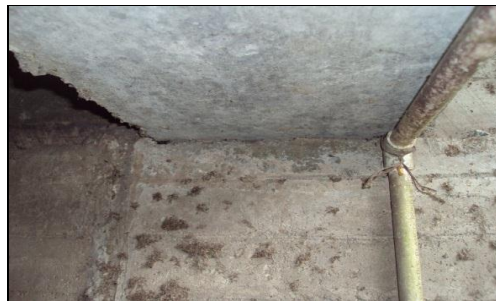
Algunas de las vigas longitudinales no tienen apoyos y las demás están sobre apoyos metálicos, presentando desgaste y corrosión. los apoyos que están ubicados en la luz 2, 3 y 4, se recomienda cambiarlos debido al grado de afectación que presentan.

3 DAÑO SIGNIFICATIVO, REPARACIÓN NECESARIA MUY PRONTO

- Algunas de las vigas longitudinales están sobre apoyos metálicos están presentando desgaste, y los que están ubicados en la luz 2, 3 y 4 además de desgaste están presentando corrosión. Se recomienda realizar el cambio de los dispositivos.

TIPO	DESCRIPCIÓN	UNIDAD	CANTIDAD	VALOR UNITARIO	VALOR PARCIAL
A	CAMBIO DE APOYOS	UND	20	1.713.006	34.260.120
TOTAL INTERVENCIÓN					34.260.120

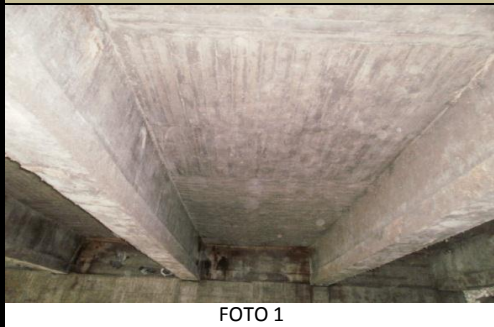
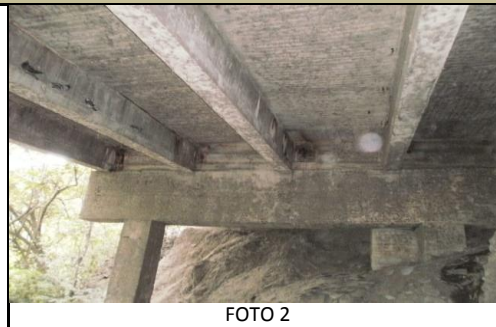
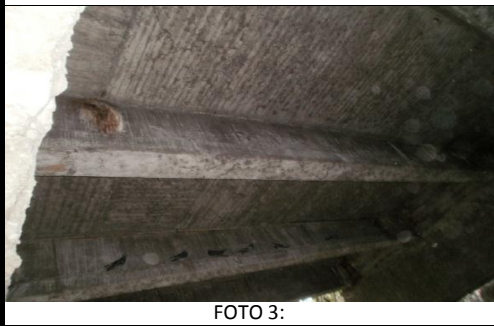
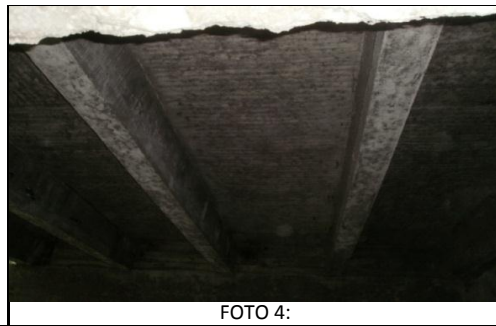
La losa es en concreto reforzado, no se evidenciaron daños graves durante la inspección, por lo que no se requiere ninguna clase de reparación en este elemento.

0 SIN DAÑO O DAÑO INSIGNIFICANTE

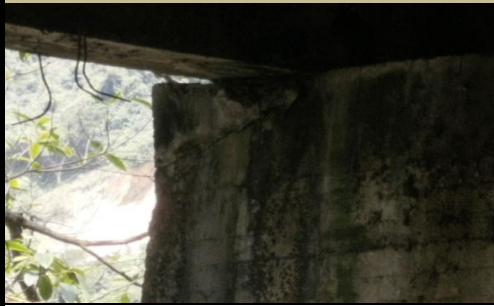
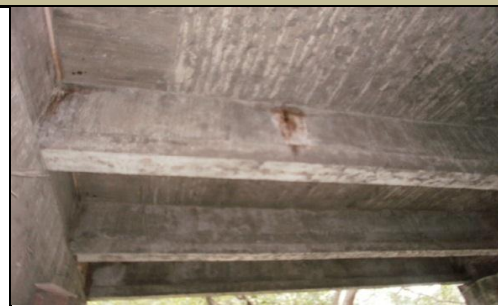
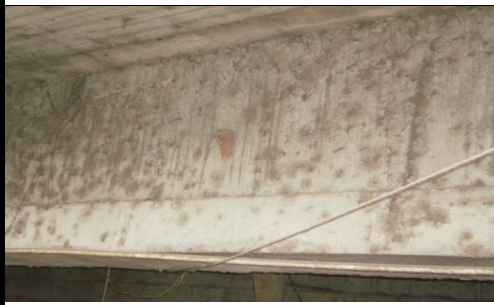
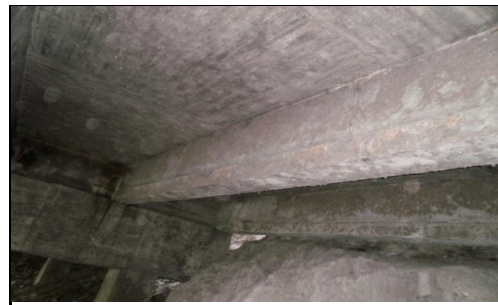
El puente presenta vigas longitudinales de seccion rectangular en concreto reforzado. Se observa una grieta posiblemente por cortante en la viga cabezal en donde esta apoyada la viga longitudinal en la luz numero 3. Es necesario realizar la respectiva reparación del concreto.

3 DAÑO SIGNIFICATIVO, REPARACIÓN NECESARIA MUY PRONTO

- No se pudo identificar el dispositivo de las juntas de expansión, posiblemente están cubiertas por la carpeta asfáltica.
 - Se observa una grieta posiblemente por cortante en la viga cabezal en donde se encuentra apoyada la viga longitudinal, en la luz número 3. Es necesario realizar la respectiva reparación del concreto.

TIPO	DESCRIPCIÓN	UNIDAD	CANTIDAD	VALOR UNITARIO	VALOR PARCIAL
A	REPARACION DE CONCRETO	M2	2	503.043	1.006.086
TOTAL INTERVENCIÓN					1.006.086

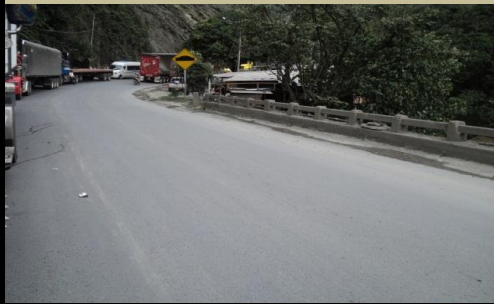
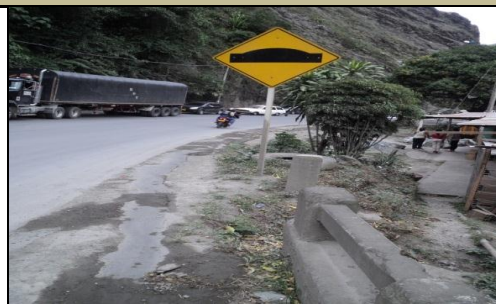
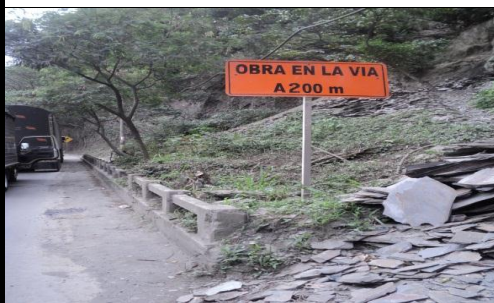
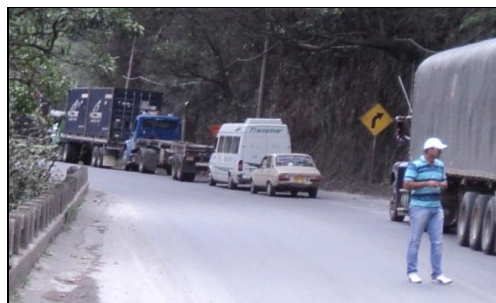
Se aprecian señales preventivas de "resalto en la vía" y "giro a la derecha", al igual que señales temporales de "obra en la vía" estas se encuentran en buen estado. No existe ninguna tipo de señal vertical preventiva, reglamentaria ni informativa en relación al puente, se recomienda la instalación de señales verticales preventiva de aproximación a "Puente Angosto" y de "Peso Máximo Total Permitido". Al igual que una señal reglamentaria de velocidad máxima en la vía, y otra informativa con el nombre del puente o cauce que salva, dichas señales deberán ser instaladas en ambos sentidos de la vía.

1	DAÑO PEQUEÑO PERO REPARACIÓN NO ES NECESARIA (EXCEPTO MANTENIMIENTO MENOR)
---	--

TIPO	DESCRIPCIÓN	UNIDAD	CANTIDAD	VALOR UNITARIO	VALOR PARCIAL
92	COLOCACION SEÑAL	UND	8	158.691	1.269.528
TOTAL INTERVENCIÓN					1.269.528

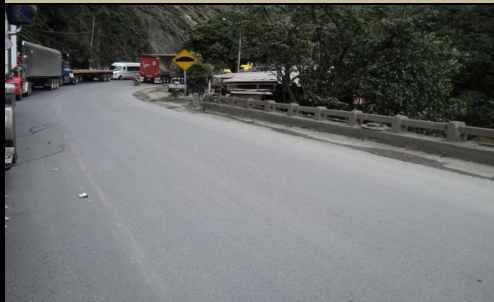
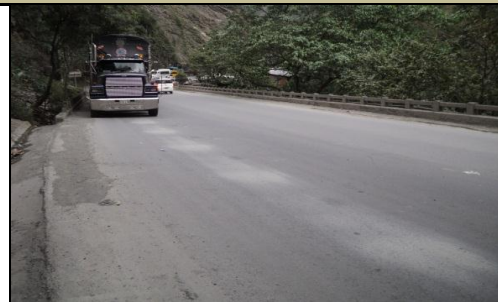
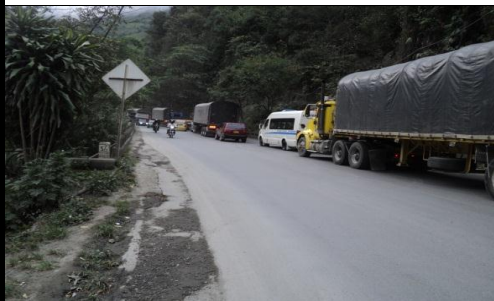
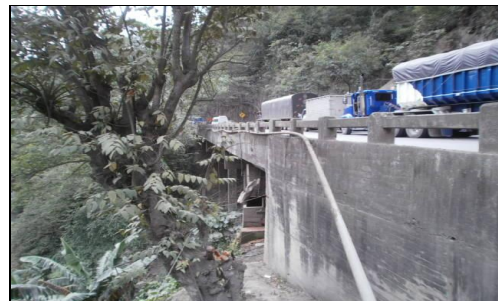
El puente en su componente general se ha calificado con 3 (daño significativo, reparación necesaria muy pronto). Dado que el puente presenta en una de sus vigas cabezales una grieta, Se sugiere realizar seguimiento a dicha afectación. Por otra parte, es recomendable quitar la marranera que se encuentra debajo del puente, ya que puede acelerar procesos de descomposición en el concreto. Algunos componentes del puente como son las barandas, los apoyos, la losa y las vigas; se encuentran con algunos daños de consideración y requieren pronta intervención, ya que el deterioro progresivo en estos elementos puede afectar la estabilidad de los mismos.

3 DAÑO SIGNIFICATIVO, REPARACIÓN NECESARIA MUY PRONTO

- El puente en su componente general se ha calificado con 3 (daño significativo, reparación necesaria muy pronto). Dado que el puente presenta en una de sus vigas cabezales una grieta, Se sugiere realizar seguimiento a dicha afectación. Por otra parte, es recomendable quitar la marranera que se encuentra debajo del puente, ya que puede acelerar procesos de descomposición en el concreto. Algunos componentes del puente como son las barandas, los apoyos, la losa y las vigas; se encuentran con algunos daños de consideración y requieren pronta intervención, ya que el deterioro progresivo en estos elementos puede afectar la estabilidad de los mismos.
