**ESTUDIOS DE INSPECCION E INVENTARIO DE PUENTES
DE LA RED NACIONAL DE CARRETERAS
ZONA OCCIDENTE**

**INFORME PUENTE LOS INDIOS 25-4001-011.00
PR 56+0981
RUTA 4001 BUENAVENTURA-CRUCE RUTA 25 (BUGA)
DEPARTAMENTO VALLE**

**INFORME PUENTE LOS INDIOS
25-4001-011.00
REGIONAL 25 - VALLE
CARRETERA BUENAVENTURA-CRUCE RUTA 25 (BUGA)**

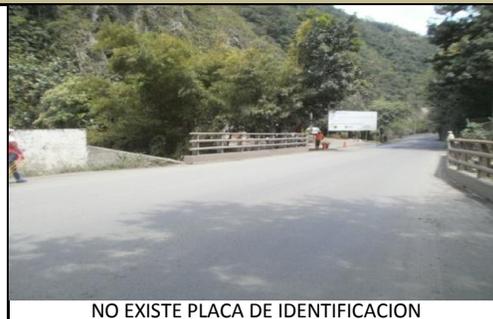
NO EXISTE PLACA DE IDENTIFICACION

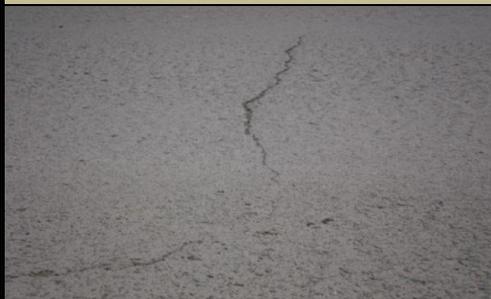
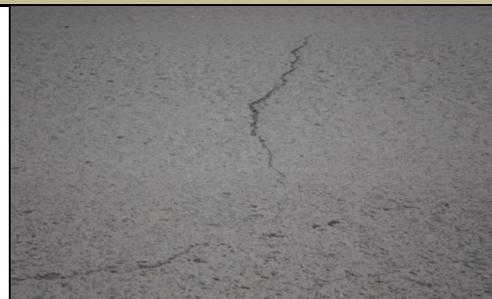
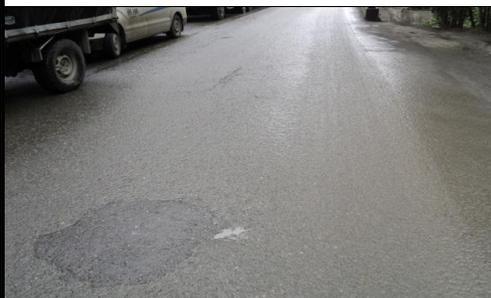
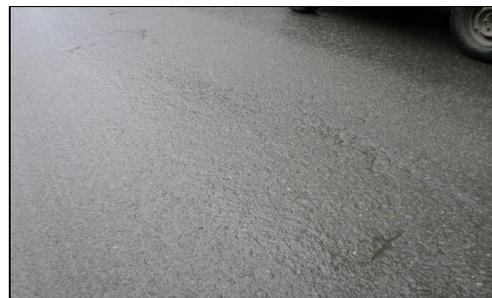
La superficie de rodadura presenta algunos daños como desgaste leve y grietas en algunas zonas, se recomienda realizar las respectivas actividades de reparación. La losa de aproximación se encuentra cubierta por la carpeta asfáltica y los drenes se encuentran en buen estado. No se aprecia ningún tipo de demarcación.

3 DAÑO SIGNIFICATIVO, REPARACIÓN NECESARIA MUY PRONTO

TIPO	DESCRIPCIÓN	UNIDAD	CANTIDAD	VALOR UNITARIO	VALOR PARCIAL
D	REPARACIÓN DE PAVIMENTO DE ASFALTO	M2	50	66,450	3,322,500
27	REPARACION DE DEMARCACION	ML	28	20,716	580,048
TOTAL INTERVENCIÓN					3,902,548

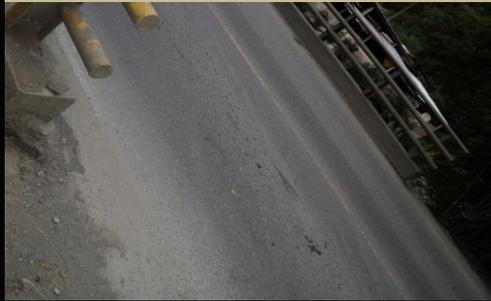
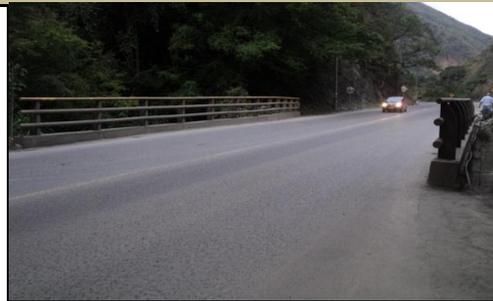
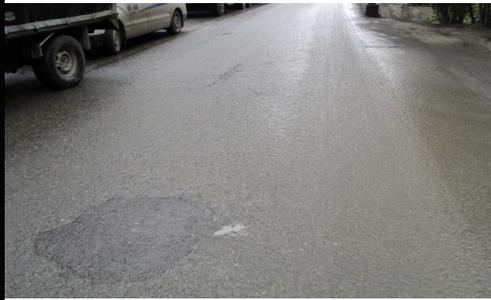
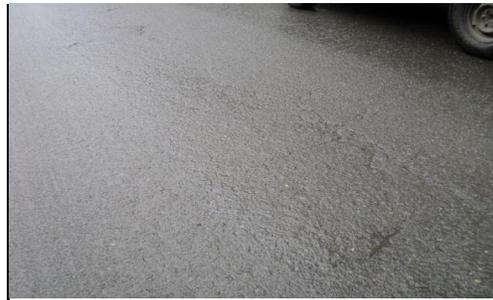
Durante la inspección no fue posible observar el dispositivo de junta, ya que posiblemente se encuentra cubierto por las capas de asfalto sobrepuestas en el tablero, como parte de mejoramientos pasados a la capa de rodadura. Tampoco se aprecia reflexión de las juntas sobre el asfalto, esto nos puede indicar que las el posicionamiento los elementos estructurales se encuentran normalizados y no transmiten desplazamientos. No se notan filtraciones de agua escurrientia a la subestructura. Por tanto este componente no requiere de intervención ni mantenimiento alguno.

0 SIN DAÑO O DAÑO INSIGNIFICANTE

- No se pueden observar las juntas de expansión , por lo cual no se pudo determinar el tipo ni el estado del elemento, posiblemente se encuentran cubiertas por la carpeta asfáltica.

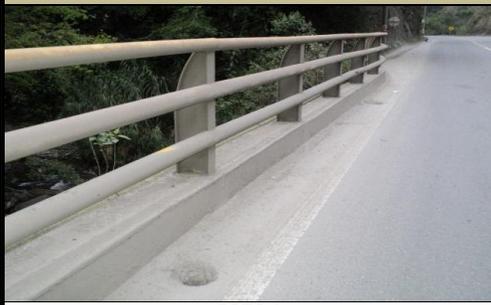
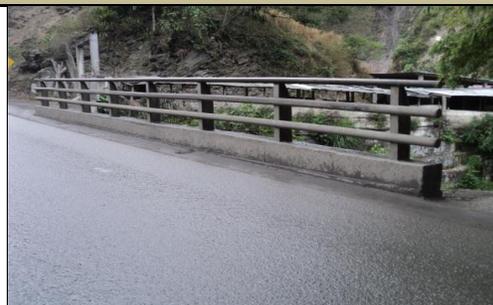
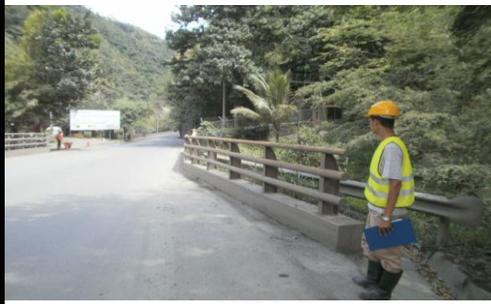
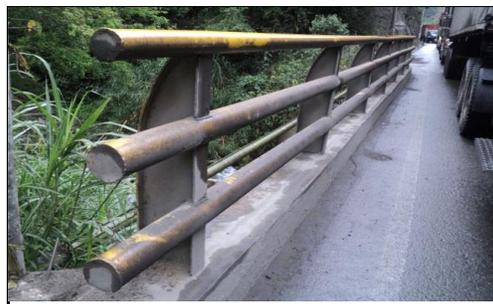
El puente no cuenta con andenes peatonales, pero presenta bordillos rectangulares en concreto a ambos lados de la calzada. El estado general de este componente es bueno, solo se recomienda limpieza y pintura como parte de mantenimiento para evitar deterioro progresivo de dicho componente.

0 SIN DAÑO O DAÑO INSIGNIFICANTE

TIPO	DESCRIPCIÓN	UNIDAD	CANTIDAD	VALOR UNITARIO	VALOR PARCIAL
10	LIMPIEZA	ML	28	2,294	64,232
34	PINTURA DE CONCRETO	ML	28	15,455	432,740
TOTAL INTERVENCIÓN					496,972

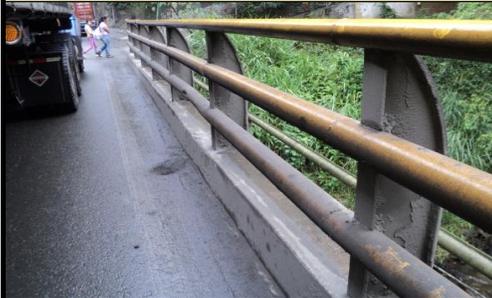
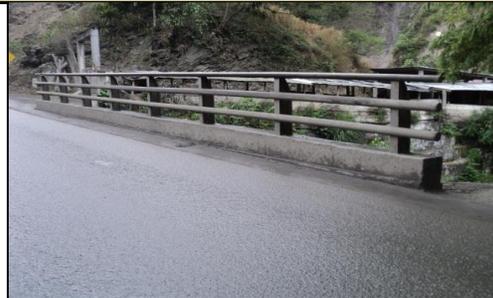
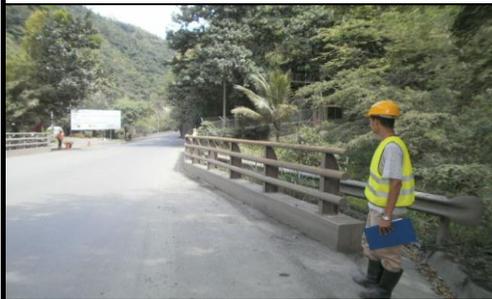
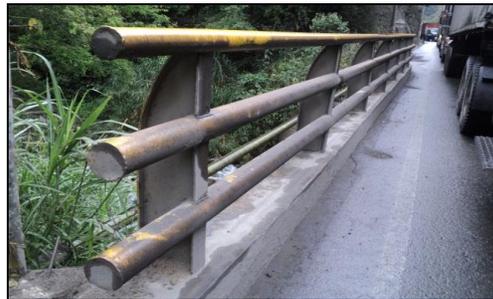
El puente posee barandas con pasamanos metálico y pilastra metálica. Las cuales presentan pequeños daños en algunas zonas. Los cuales no son necesarios de reparar inmediatamente. Sin embargo se recomienda actividades de mantenimiento rutinario como pintura.

1	DAÑO PEQUEÑO PERO REPARACIÓN NO ES NECESARIA (EXCEPTO MANTENIMIENTO MENOR)
---	--

TIPO	DESCRIPCIÓN	UNIDAD	CANTIDAD	VALOR UNITARIO	VALOR PARCIAL
40	PINTURA DE ACERO	ML	28	25,784	721,952
10	LIMPIEZA	ML	28	4,516	126,448
TOTAL INTERVENCIÓN					848,400

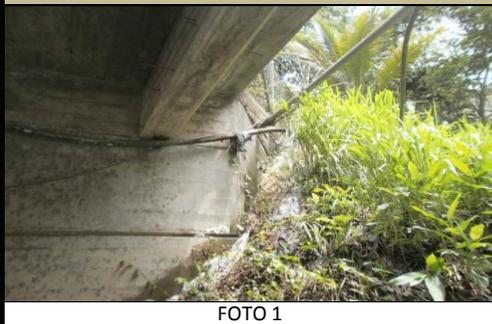
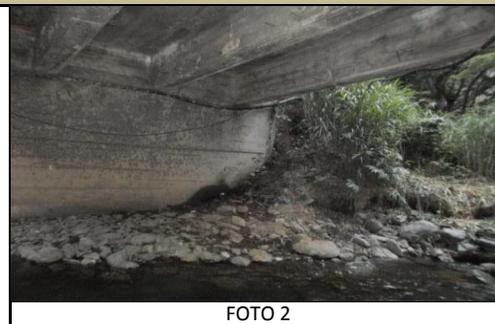
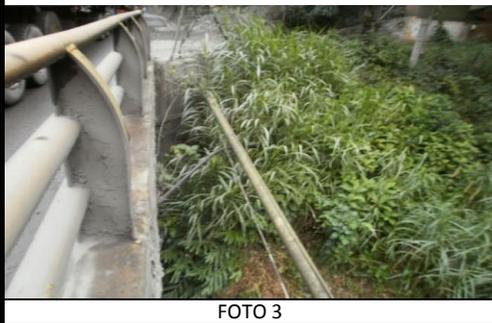
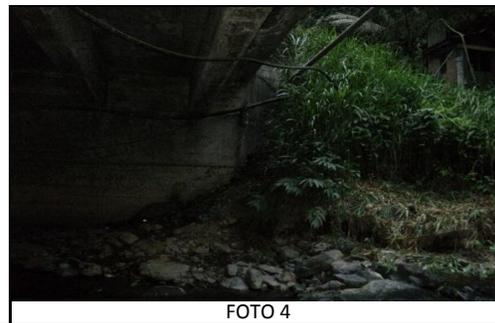
El puente presenta conos de derrame en suelo natural, con pendiente bien definida, espesa vegetación, no representa problemas de inestabilidad para la vía y la subestructura. Por tanto solo se debe realizar labores de limpieza como parte de mantenimiento rutinario.

0 SIN DAÑO O DAÑO INSIGNIFICANTE

TIPO	DESCRIPCIÓN	UNIDAD	CANTIDAD	VALOR UNITARIO	VALOR PARCIAL
10	LIMPIEZA	M2	35	2,686	94,010
TOTAL INTERVENCIÓN					94,010

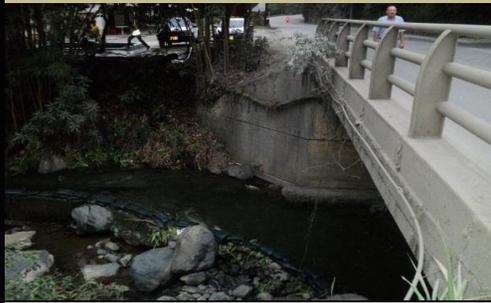
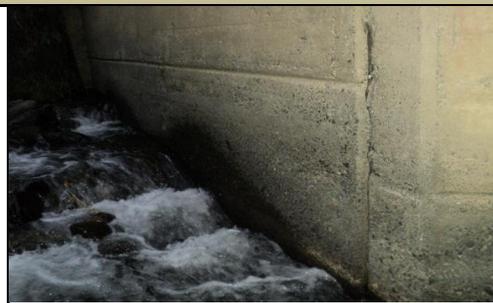
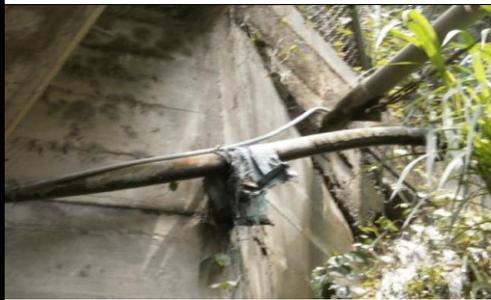
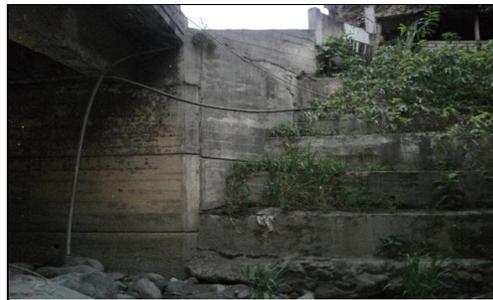
La junta de construcción de la aleta AL1 presenta una grieta, posiblemente por el peso de la estructura que ha ubicado el ejército sobre el elemento, también se observa vegetación cubriendo las aletas AL2 Y AL3. Se recomiendan actividades de mantenimiento rutinario como la reparación de concreto para evitar la prolongación de las afectaciones. También se sugiere monitorear dicha afectación para evitar una falla estructural a futuro del elemento.

2 ALGÚN DAÑO, REPARACIÓN NECESARIA CUANDO SE PRESENTE LA OCASIÓN. EL COMPONENTE FUNCIONA COMO SE DISEÑÓ

- La aleta AL1 presenta grietas, posiblemente por la instalación de una estructura militar sobre el elemento, también se observa vegetación cubriendo las aletas AL2 y AL3. Se recomiendan actividades de mantenimiento como la reparación de concreto.

TIPO	DESCRIPCIÓN	UNIDAD	CANTIDAD	VALOR UNITARIO	VALOR PARCIAL
30	REPARACION DE CONCRETO	M3	5	973,926	4,869,630
TOTAL INTERVENCIÓN					4,869,630

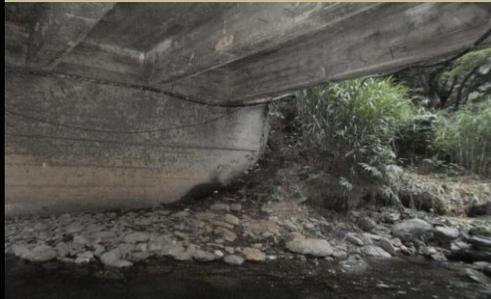
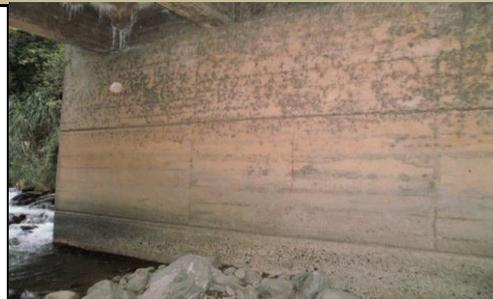
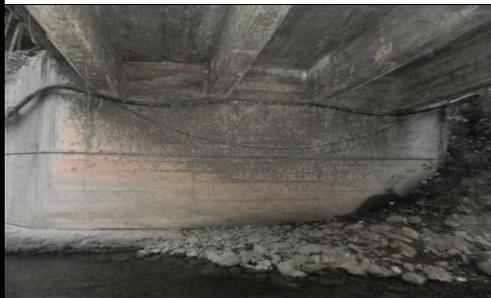
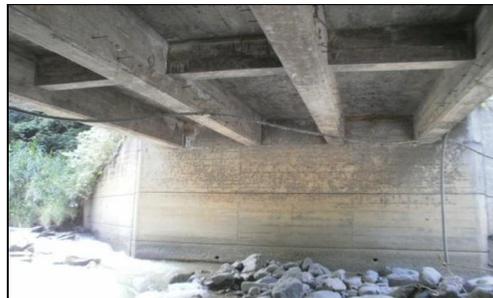
Se observan descostramientos leves en algunos sitios, lo cual no es determinante para la estabilidad del elemento. Se encuentran en buen estado y no se aprecian filtraciones a través de las juntas.

0 SIN DAÑO O DAÑO INSIGNIFICANTE

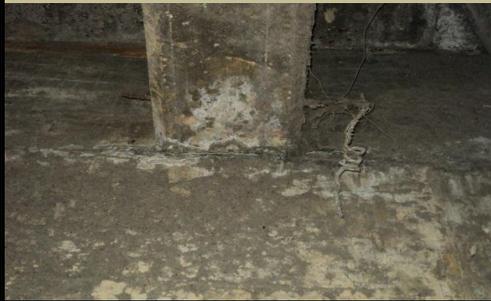
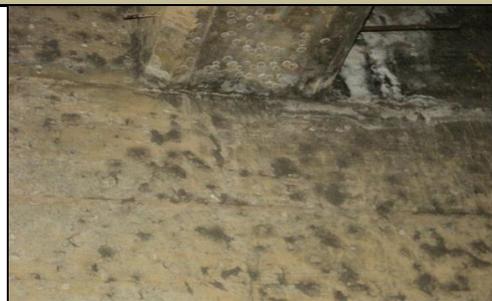
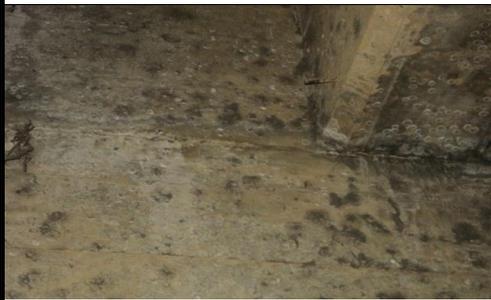
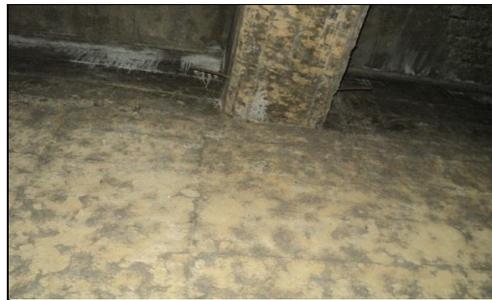
No se observan apoyos sobre el estribo tipo juntas de construcción, no se aprecia daños de ningún tipo.

0 SIN DAÑO O DAÑO INSIGNIFICANTE

- No se observan apoyos sobre el estribo; aunque no se observan daños, se recomienda la instalación de los mismos para evitar posibles afectaciones en los demás elementos de la subestructura.

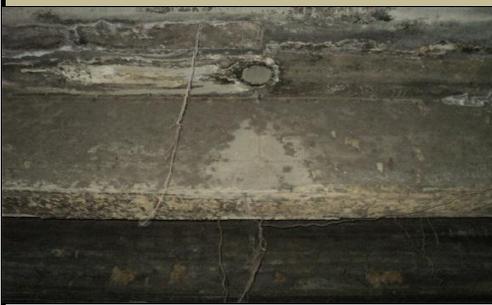
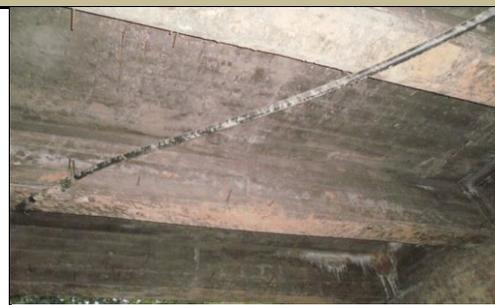
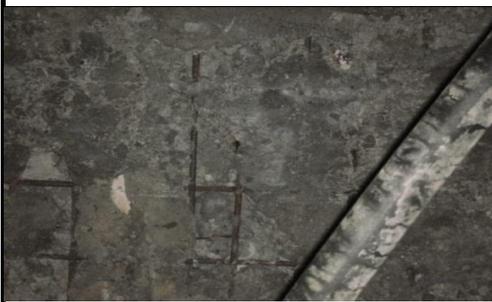
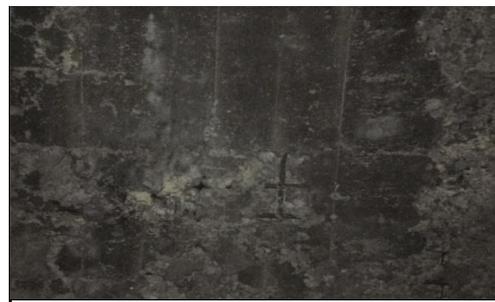
El puente presenta una losa en concreto, soportadas por vigas en concreto. Se observa en el área del voladizo filtraciones; por lo tanto es necesario que sean prolongados los drenes de la misma, para evitar el progreso de dichas afectaciones en la losa y en los demás elementos de la subestructura como las vigas longitudinales. En algunos sitios se observan descostramientos dejando ver sus hierros de refuerzo por lo cual se sugiere realizar las respectivas actividades de mantenimiento y reparación.

3 DAÑO SIGNIFICATIVO, REPARACIÓN NECESARIA MUY PRONTO

- Las filtraciones observadas en el área del voladizo de la losa, son producidas por los drenes de la misma, por lo cual se recomienda la prolongación de los mismos.

TIPO	DESCRIPCIÓN	UNIDAD	CANTIDAD	VALOR UNITARIO	VALOR PARCIAL
E	REPARACION DE DRENES	UND	10	74,147	741,470
30	REPARACION DE CONCRETO	M2	10	510,946	5,109,460
TOTAL INTERVENCIÓN					5,850,930

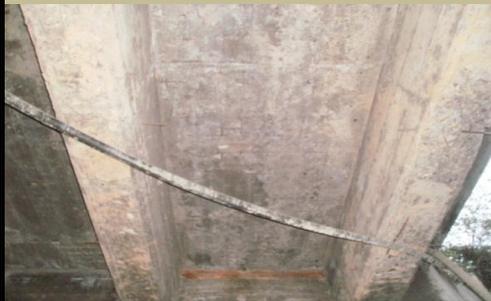
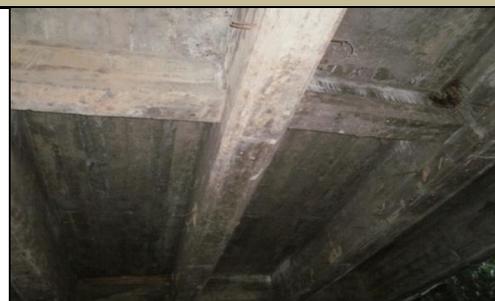
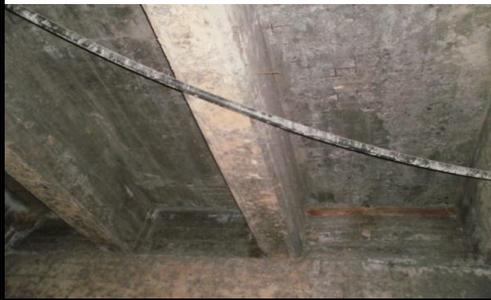
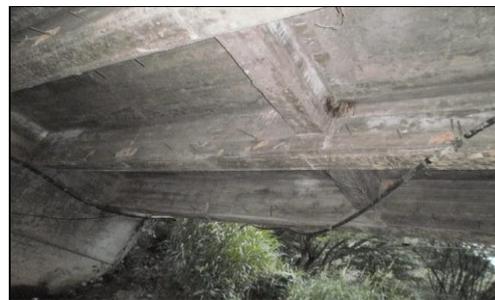
El puente presenta vigas en concreto, con descarachamiento leve en algunos sitios, pero no es determinante para la estabilidad del elemento. Sin embargo se recomienda realizar actividades de mantenimiento como tratamiento superficial de concreto, para evitar la prolongación de los daños.

1	DAÑO PEQUEÑO PERO REPARACIÓN NO ES NECESARIA (EXCEPTO MANTENIMIENTO MENOR)
---	--

TIPO	DESCRIPCIÓN	UNIDAD	CANTIDAD	VALOR UNITARIO	VALOR PARCIAL
31	TRATAMIENTO SUPERFICIAL DE CONCRETO	ML	10	225,928	2,259,280
TOTAL INTERVENCIÓN					2,259,280

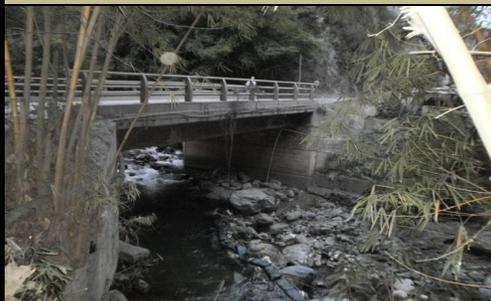
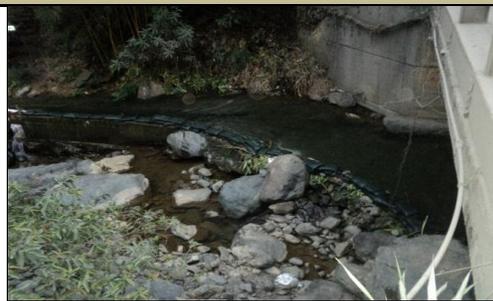
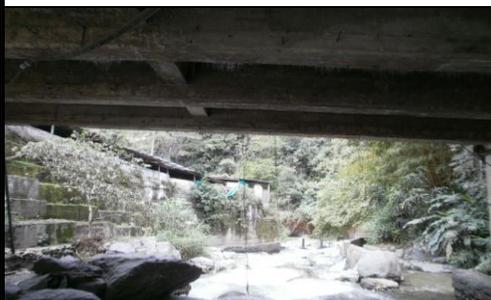
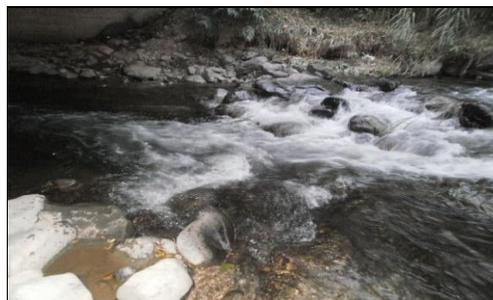
El Puente salva El rio Los Indios, al momento de la inspección se puede observar que la velocidad del flujo es alta, con un ancho de sección hidráulica promedio de 4.00 m y una altura de sección promedio de 45 cm. Se evidencia rastros de material pétreo de tamaño grande, además la pendiente promedio del cauce es media. El cauce atraviesa rozando uno de los estribos, en el otro lado encontramos gran acumulación de material pétreo, lo que lleva el cauce pueda erosionar las bases de uno de los estribos, se debe re-direccionar hacia centro de las luces del puente y evitar el rozamiento con los estribos.

2 ALGÚN DAÑO, REPARACIÓN NECESARIA CUANDO SE PRESENTE LA OCASIÓN. EL COMPONENTE FUNCIONA COMO SE DISEÑÓ

TIPO	DESCRIPCIÓN	UNIDAD	CANTIDAD	VALOR UNITARIO	VALOR PARCIAL
50	REMOCION DE OBSTACULOS	M3	36	13,424	483,264
TOTAL INTERVENCIÓN					483,264

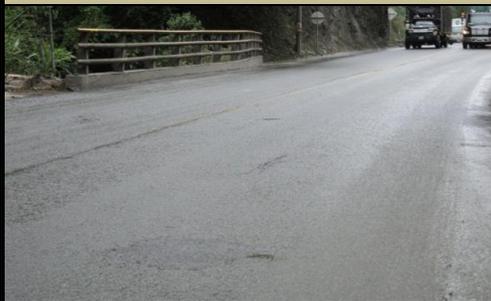
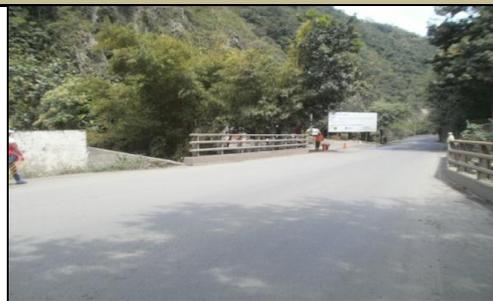
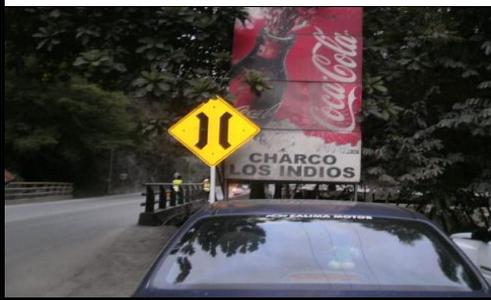
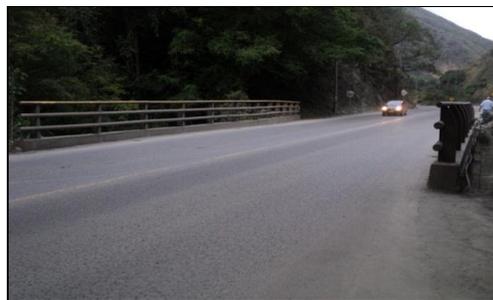
Según la inspección realizada en campo, se aprecian señales de aproximación al puente, también de límites de velocidad, se hace necesario la instalación de señales informativas con el nombre del puente o del río.

1 DAÑO PEQUEÑO PERO REPARACIÓN NO ES NECESARIA (EXCEPTO MANTENIMIENTO MENOR)

TIPO	DESCRIPCIÓN	UNIDAD	CANTIDAD	VALOR UNITARIO	VALOR PARCIAL
92	COLOCACION SEÑAL	UND	4	158,691	634,764
TOTAL INTERVENCIÓN					634,764

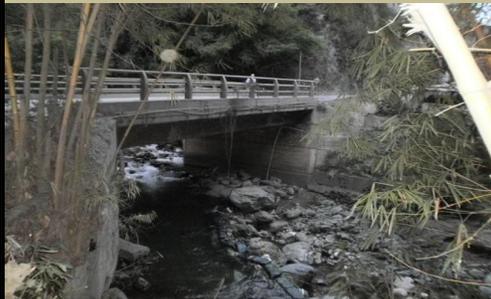
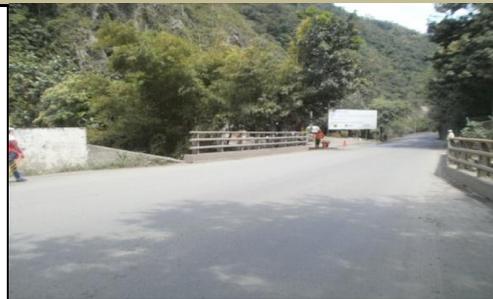
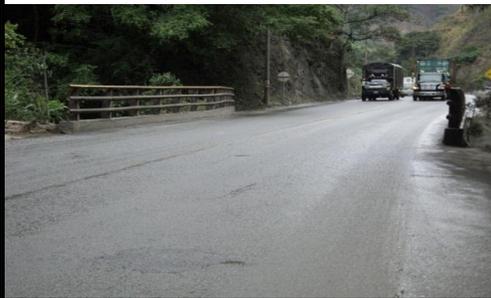
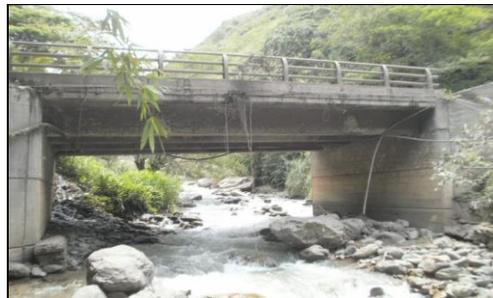
El puente en su componente general se ha calificado con 3 (Daño significativo, reparación necesaria muy pronto). Dado que algunos componentes del puente como la losa ; se encuentran con algunos daños y requieren su pronta intervención, se recomienda realizar las respectivas actividades de reparación, ya que el deterioro progresivo en estos elementos puede extender las afectaciones a los demás elementos de la subestructura.

3 DAÑO SIGNIFICATIVO, REPARACIÓN NECESARIA MUY PRONTO
