**MINISTERIO DE TRANSPORTE
INSTITUTO NACIONAL DE VIAS
SUBDIRECCION DE APOYO TECNICO**

**ESTUDIOS DE INSPECCION E INVENTARIO DE PUENTES
DE LA RED NACIONAL DE CARRETERAS
ZONA OCCIDENTE**

**INFORME PUENTE VOLADIZO 2 25-4001-012.00
PR 58+0542
RUTA 4001 BUENAVENTURA-CRUCE RUTA 25 (BUGA)
DEPARTAMENTO VALLE**

**INFORME PUENTE VOLADIZO 2
25-4001-012.00
REGIONAL 25 - VALLE
CARRETERA BUENAVENTURA-CRUCERUTA 25 (BUGA)**

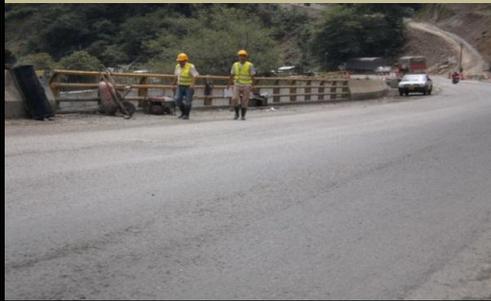
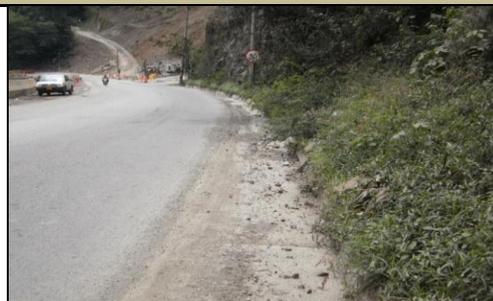
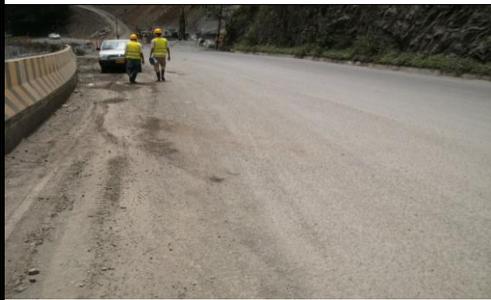
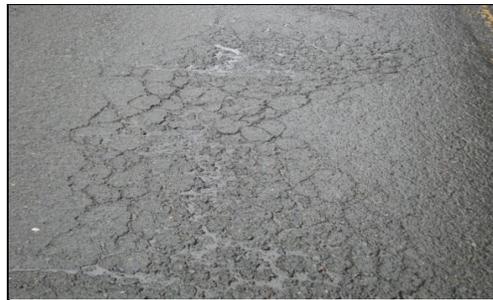
La superficie del puente existente presenta una carpeta asfáltica, la cual se encuentra con daños significativos, como baches, grietas y piel de cocodrilo en algunas zonas, para lo cual se recomienda el cambio del pavimento de asfalto. La losa de aproximación se encuentran cubierta por la carpeta asfáltica y los drenes se encuentran en buen estado. se aprecian deficiencias en la demarcación de la vía.

3 DAÑO SIGNIFICATIVO, REPARACIÓN NECESARIA MUY PRONTO

TIPO	DESCRIPCIÓN	UNIDAD	CANTIDAD	VALOR UNITARIO	VALOR PARCIAL
A	CAMBIO DEL PAVIMENTO ASFALTICO	M2	278	71,838	19,970,964
27	REPARACION DE DEMARCAION	ML	100	20,716	2,071,600
TOTAL INTERVENCIÓN					22,042,564

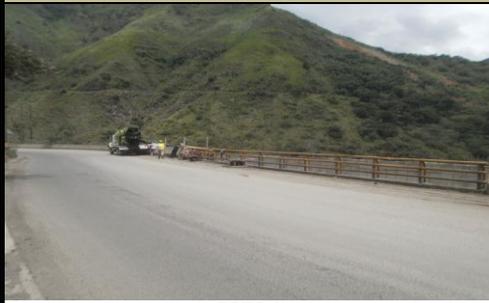
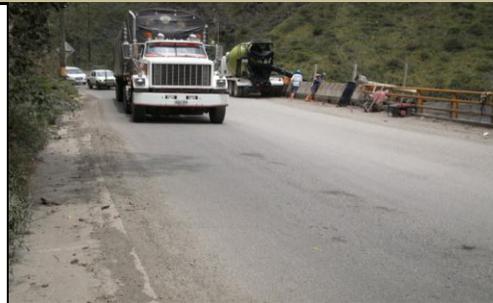
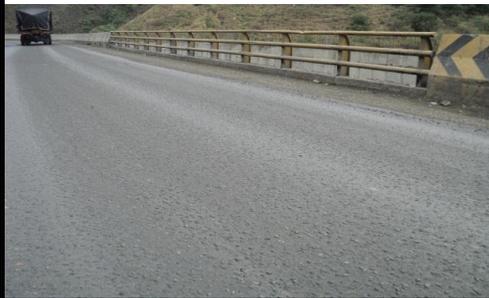
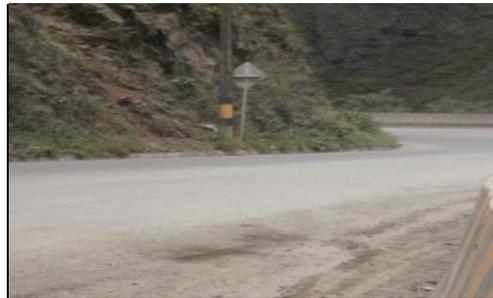
Durante la inspección no fue posible observar el dispositivo de junta, ya que posiblemente se encuentra cubierto por las capas de asfalto sobrepuestas en el tablero, como parte de mejoramientos pasados a la capa de rodadura. Tampoco se aprecia reflexión de las juntas sobre el asfalto, esto nos puede indicar que las el posicionamiento los elementos estructurales se encuentran normalizados y no transmiten desplazamientos. No se notan filtraciones de agua escorrentía a la subestructura. Por tanto este componente no requiere de intervención ni mantenimiento alguno.

0 SIN DAÑO O DAÑO INSIGNIFICANTE

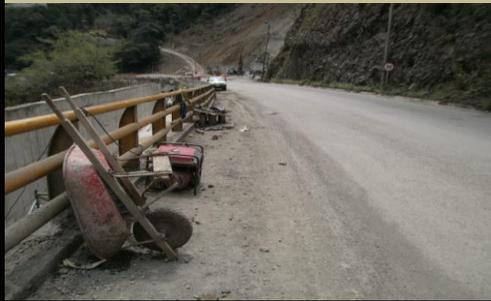
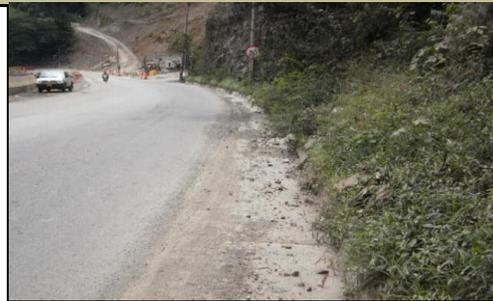
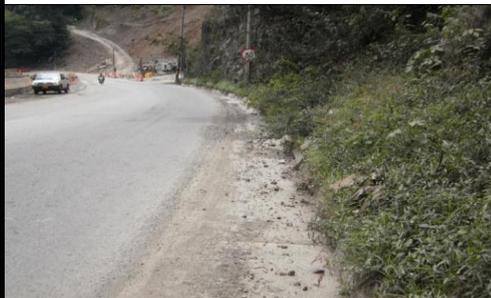
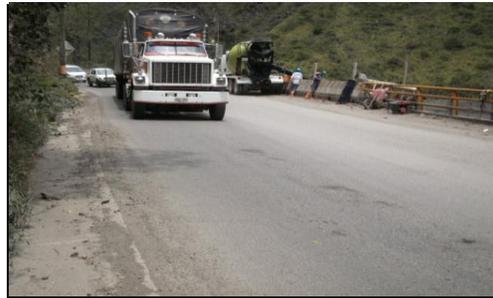
En este puente no se observan andenes en ninguno de los dos extremos, sin embargo en el margen izquierdo según el abscisado se observa una cuneta de 1 m de ancho para el flujo adecuado de las aguas. Y en la margen derecha del puente el bordillo se encuentra en buen estado.

0 SIN DAÑO O DAÑO INSIGNIFICANTE

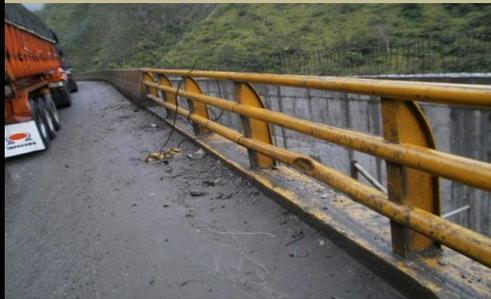
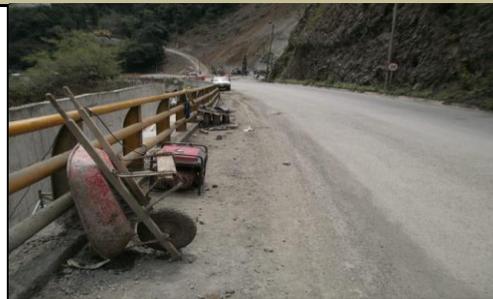
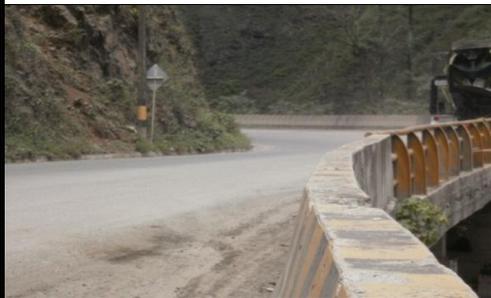
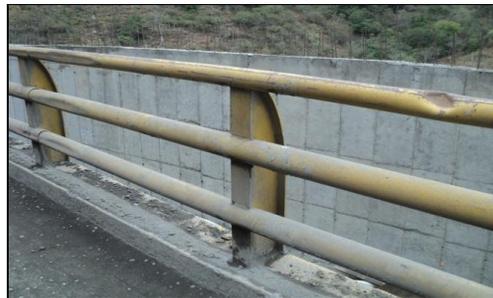
Las barandas son metálicas para las cuales presentan impactos leves en algunas zonas, se recomienda mantenimiento rutinario del elemento como pintura.

1	DAÑO PEQUEÑO PERO REPARACIÓN NO ES NECESARIA (EXCEPTO MANTENIMIENTO MENOR)
---	--

TIPO	DESCRIPCIÓN	UNIDAD	CANTIDAD	VALOR UNITARIO	VALOR PARCIAL
40	PINTURA DE ACERO	ML	30	25,784	773,520
10	LIMPIEZA	ML	30	4,516	135,480
TOTAL INTERVENCIÓN					909,000

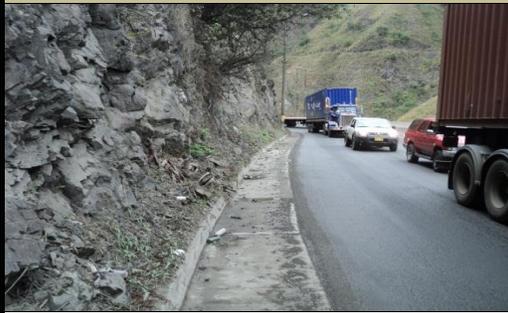
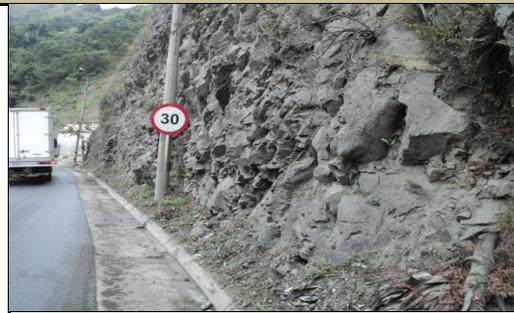
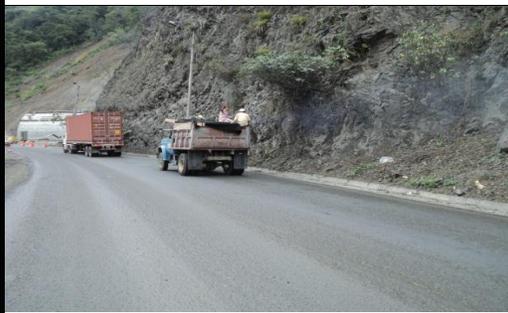
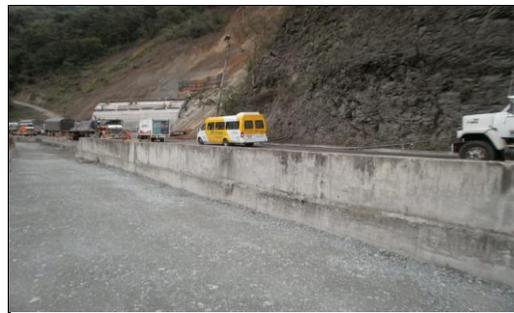
El puente presenta taludes en suelo natural, suelo tipo roca estable, se evidencia pendiente pronunciada y bien definida sin problemas de deslizamiento, no se observa material vegetal, el componente no representa ningún tipo de peligro para la estabilidad del puente y la seguridad de los usuarios de la vía.

0 SIN DAÑO O DAÑO INSIGNIFICANTE

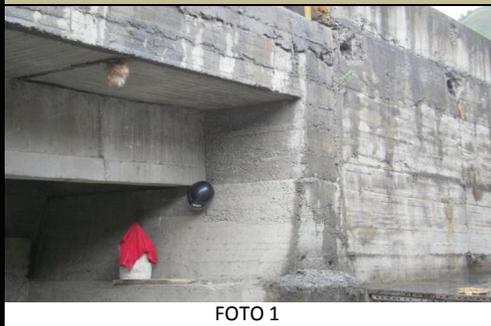
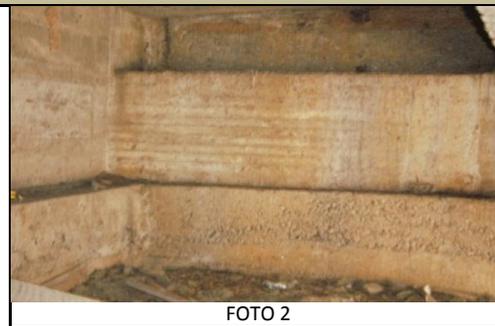
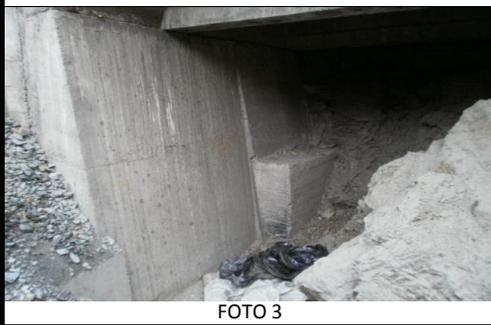
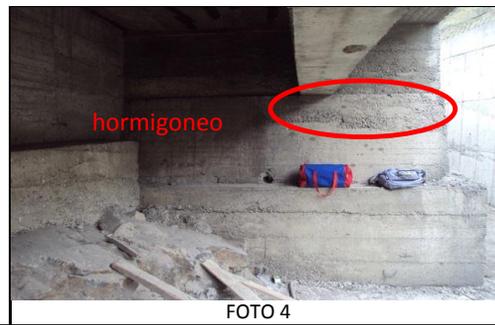
Las vigas se apoyan sobre estribos solidos en concreto reforzado, estos presentan descostramientos leves en algunas zonas, posiblemente originados en la etapa de construcción, además se evidencia hormigoneo en el concreto aparentemente por mal proceso de fundición. Se deben reparar la superficie del concreto para impedir que los agentes externos ingresen y afecten el acero de refuerzo.

2 ALGÚN DAÑO, REPARACIÓN NECESARIA CUANDO SE PRESENTE LA OCASIÓN. EL COMPONENTE FUNCIONA COMO SE DISEÑÓ

TIPO	DESCRIPCIÓN	UNIDAD	CANTIDAD	VALOR UNITARIO	VALOR PARCIAL
31	TRATAMIENTO SUPERFICIAL DE CONCRETO	M2	30.0	146,258	4,387,740
TOTAL INTERVENCIÓN					4,387,740

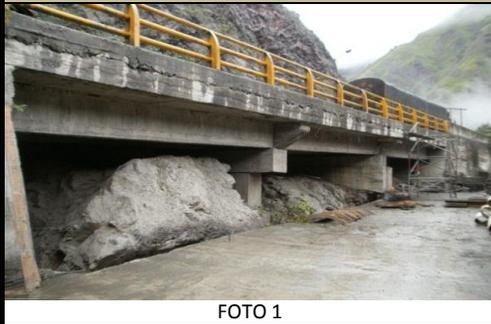
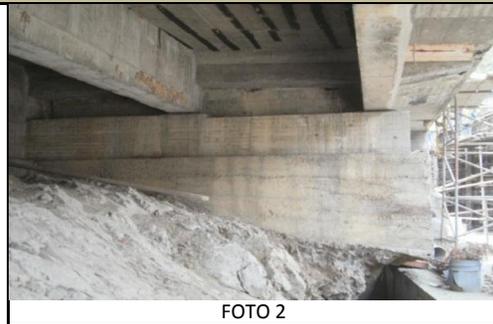
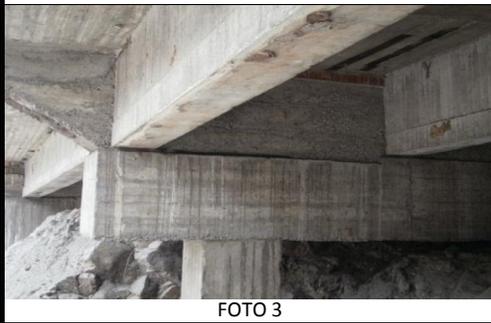
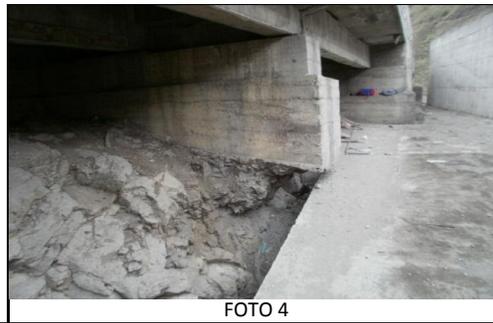
El puente cuenta con dos pilas construidas en concreto reforzado, las cuales se encuentran en buen estado y no presentan daños de consideración, además cumplen de forma adecuada con su labor estructural.

0 SIN DAÑO O DAÑO INSIGNIFICANTE

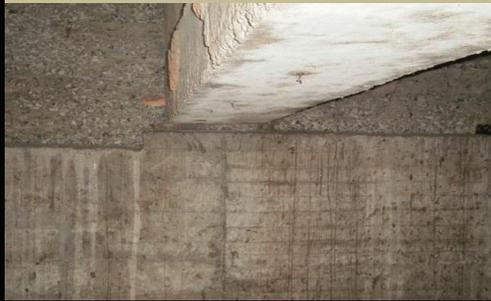
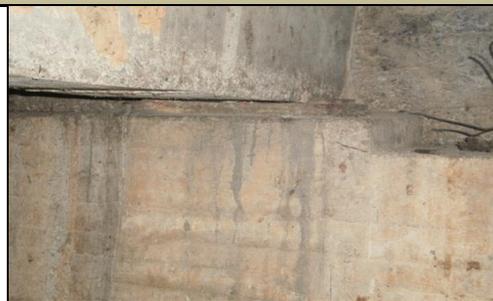
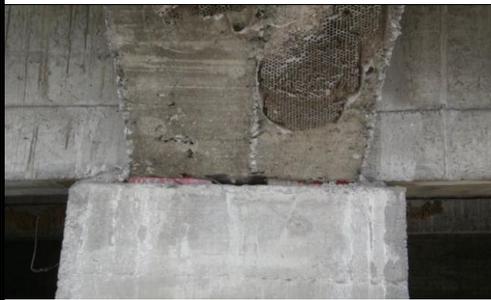
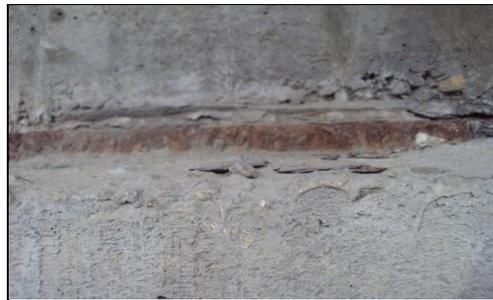
El puente presenta apoyos en placas metálicas, tanto en estribos como en pilas, algunos de estos se aprecian con cierto grado de corrosión, se deben realizar labores de mantenimiento como limpieza y pintura anticorrosiva.

1 DAÑO PEQUEÑO PERO REPARACIÓN NO ES NECESARIA (EXCEPTO MANTENIMIENTO MENOR)

TIPO	DESCRIPCIÓN	UNIDAD	CANTIDAD	VALOR UNITARIO	VALOR PARCIAL
10	LIMPIEZA	UND	12.0	31,191	374,292
40	PINTURA DE ACERO	UND	8.0	41,047	328,376
TOTAL INTERVENCIÓN					702,668

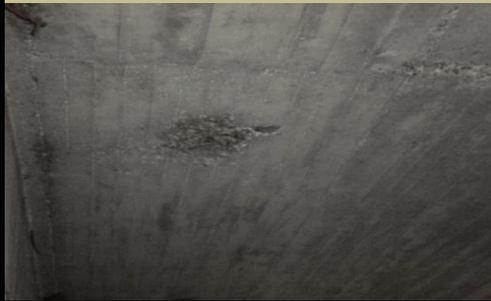
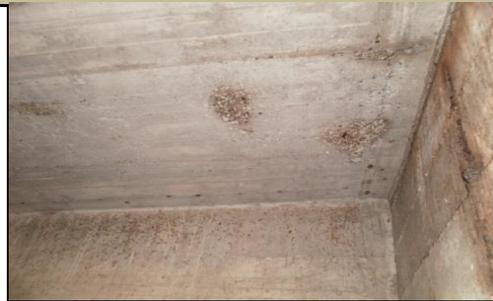
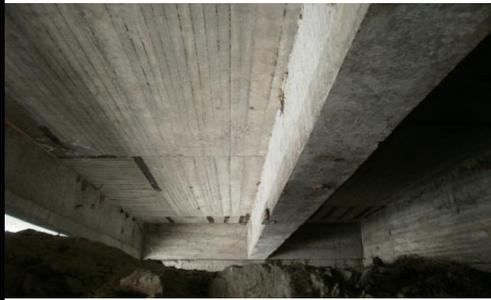
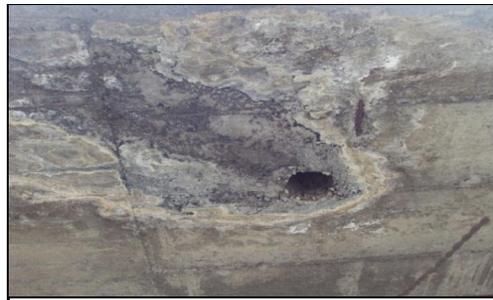
El puente posee una losa en concreto reforzado que se apoya sobre vigas igualmente de concreto. En algunas zonas se presentan descostramientos leves. También se observa infiltración en la losa, lo cual es originado por el mal estado de los drenes, se sugiere prolongarlos para evitar afectación en los demás elementos de la subestructura.

3 DAÑO SIGNIFICATIVO, REPARACIÓN NECESARIA MUY PRONTO

TIPO	DESCRIPCIÓN	UNIDAD	CANTIDAD	VALOR UNITARIO	VALOR PARCIAL
E	REPARACION DE DRENES	UND	10	74,147	741,470
TOTAL INTERVENCIÓN					741,470

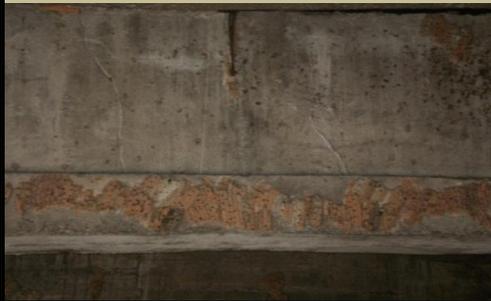
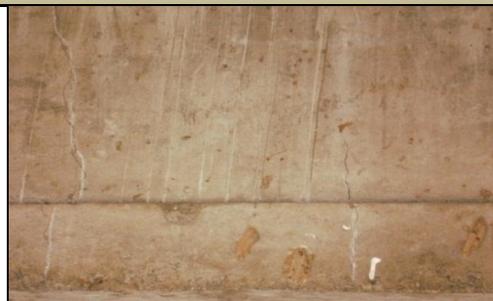
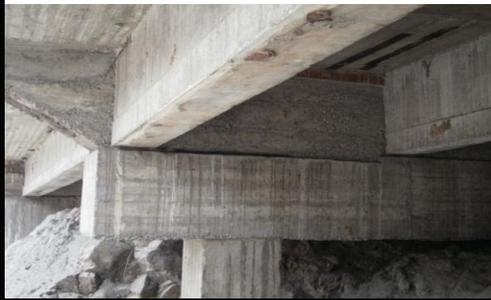
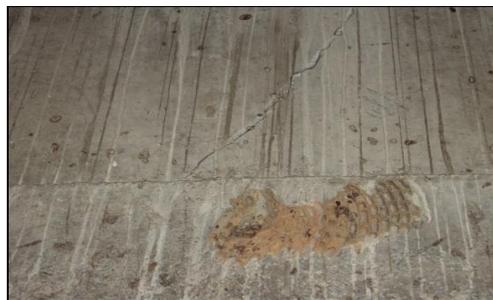
El puente posee 4 VL simplemente apoyadas de 0.30 x 0.70m en concreto reforzado. En la luz 1 y 2 las dos vigas longitudinales presentan fisuras por flexión con $e=0,1$ mm y por cortante con $e= 0,2$ mm a todo su ancho, separadas aproximadamente entre 0.3 y 0.5 m. se recomienda realizar una evaluación de capacidad de carga del puente, y monitorear dichas afectaciones.

3 DAÑO SIGNIFICATIVO, REPARACIÓN NECESARIA MUY PRONTO

TIPO	DESCRIPCIÓN	UNIDAD	CANTIDAD	VALOR UNITARIO	VALOR PARCIAL
D	INYECCION DE GRIETAS	ML	10	537,554	5,375,540
TOTAL INTERVENCIÓN					5,375,540

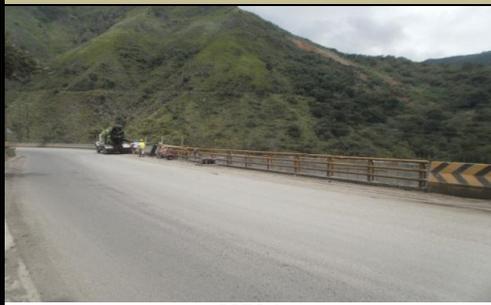
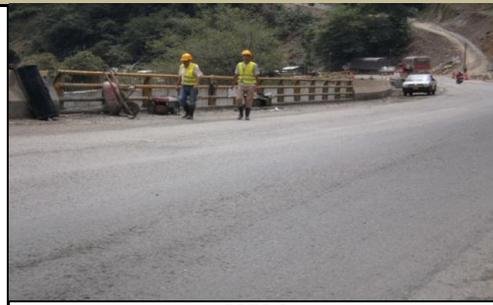
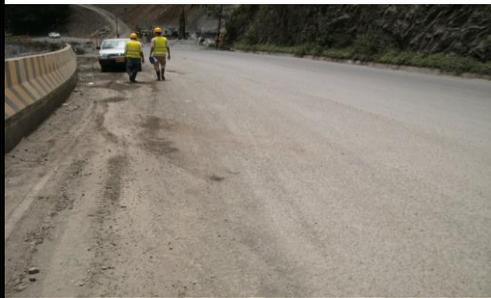
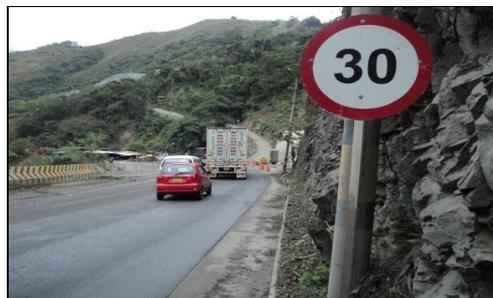
No existe ninguna tipo de señal vertical preventiva, reglamentaria ni informativa, se recomienda la instalación de señales verticales preventiva de aproximación a "Puente Angosto" y de "Peso Máximo Total Permitido". Al igual que una señal reglamentaria de velocidad máxima en la vía en el sentido faltante, y otra informativa con el nombre del puente o cauce que salva, dichas señales deberán ser instaladas en ambos sentidos de la vía.

1 DAÑO PEQUEÑO PERO REPARACIÓN NO ES NECESARIA (EXCEPTO MANTENIMIENTO MENOR)

TIPO	DESCRIPCIÓN	UNIDAD	CANTIDAD	VALOR UNITARIO	VALOR PARCIAL
92	COLOCACION SEÑAL	UND	7	158,691	1,110,837
TOTAL INTERVENCIÓN					1,110,837

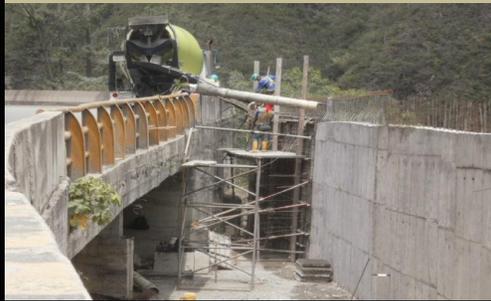
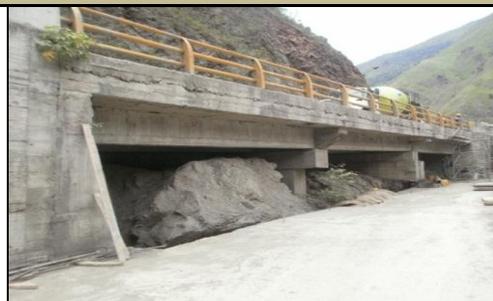
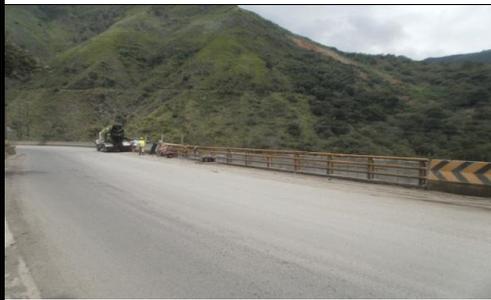
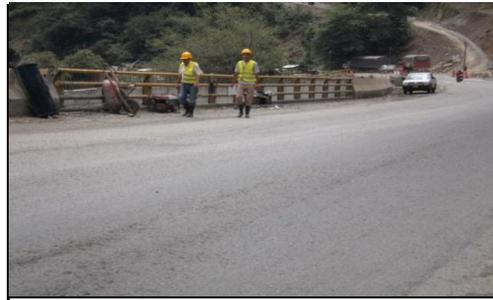
El puente en su componente general se ha calificado con 3 (daño significativo, reparación necesaria muy pronto), ya que las vigas longitudinales presentan fisuras por cortante y por flexión. Y la losa presenta filtración lo cual es originado por los drenes.

3 DAÑO SIGNIFICATIVO, REPARACIÓN NECESARIA MUY PRONTO
