**ESTUDIOS DE INSPECCION E INVENTARIO DE PUENTES
DE LA RED NACIONAL DE CARRETERAS
ZONA OCCIDENTE**

**INFORME PUENTE VOLADIZO 3 25-4001-013.00
PR 58+0645
RUTA 4001 BUENAVENTURA-CRUCO RUTA 25 (BUGA)
DEPARTAMENTO VALLE**

**INFORME PUENTE VOLADIZO 3
25-4001-013.00
REGIONAL 25 -VALLE
CARRETERA BUENAVENTURA-CRUCE RUTA 25 (BUGA)**

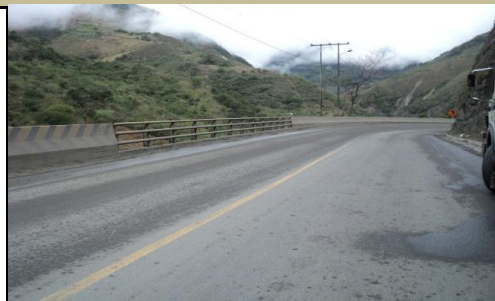
NO EXISTE PLACA DE IDENTIFICACIÓN

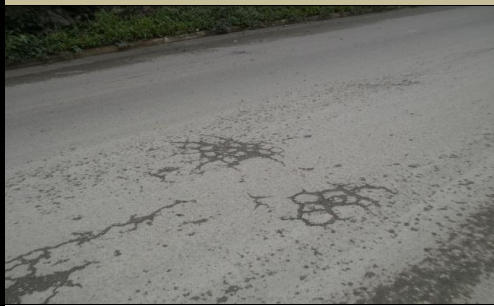
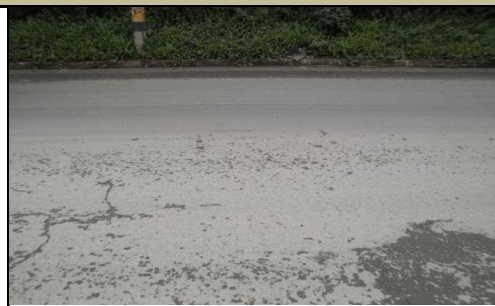
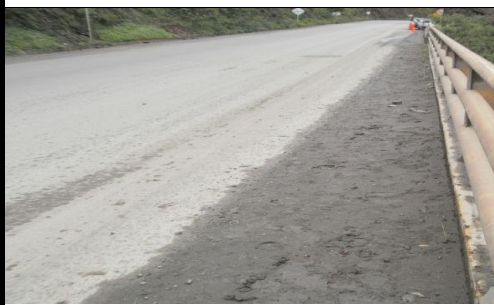
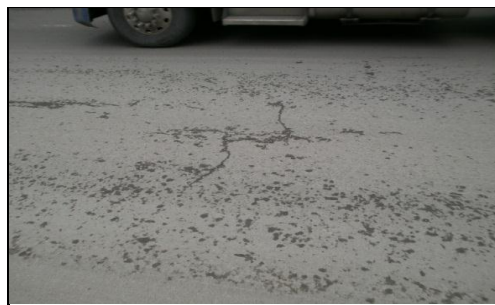
La superficie del puente presenta desgaste, fisuras, grietas y piel de cocodrilo. Por lo cual se recomienda el cambio del pavimento asfáltico. Sobre la margen izquierda del puente se observa una cuneta la cual se encarga del transporte de las aguas lluvias. La losa de aproximación se encuentra cubierta por la carpeta asfáltica. no se aprecia demarcación de la superficie, se deben mejorar las condiciones de señalización horizontal.

3 DAÑO SIGNIFICATIVO, REPARACIÓN NECESARIA MUY PRONTO

TIPO	DESCRIPCIÓN	UNIDAD	CANTIDAD	VALOR UNITARIO	VALOR PARCIAL
D	REPARACIÓN DE PAVIMENTO DE ASFALTO	M2	278	66,450	18,473,100
27	REPARACION DE DEMARCACION	ML	96	20,716	1,988,736
TOTAL INTERVENCIÓN					20,461,836

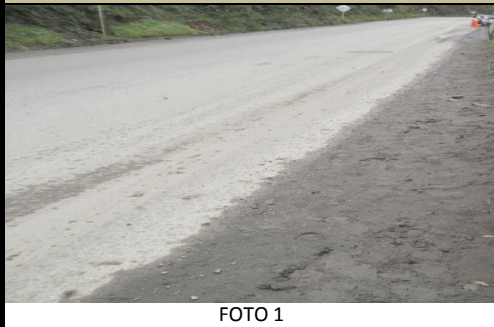
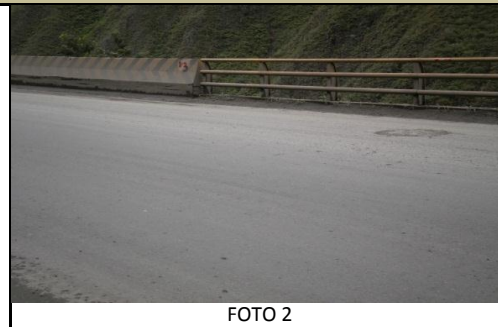
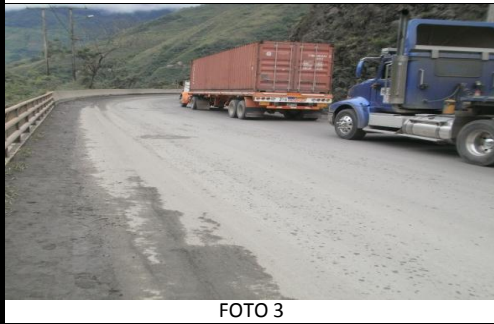
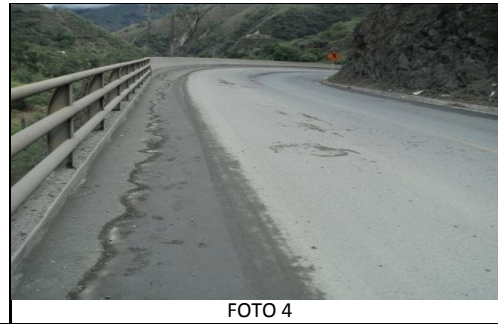
Durante la inspección no fue posible observar el dispositivo de junta, ya que posiblemente se encuentra cubierto por las capas de asfalto sobrepuestas en el tablero, como parte de mejoramientos pasados a la capa de rodadura. Tampoco se aprecia reflexión de las juntas sobre el asfalto, esto nos puede indicar que las el posicionamiento los elementos estructurales se encuentran normalizados y no transmiten desplazamientos. No se notan filtraciones de agua escorrentía a la subestructura. Por tanto este componente no requiere de intervención ni mantenimiento alguno.

0 SIN DAÑO O DAÑO INSIGNIFICANTE

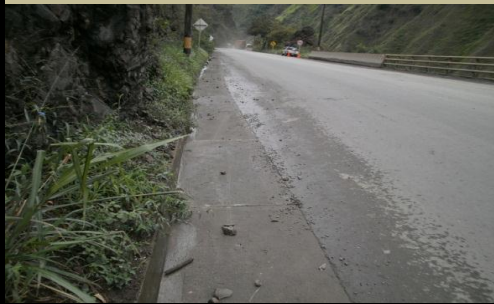
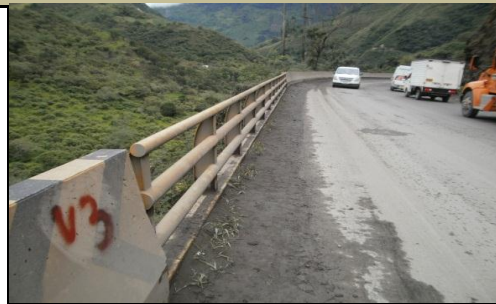
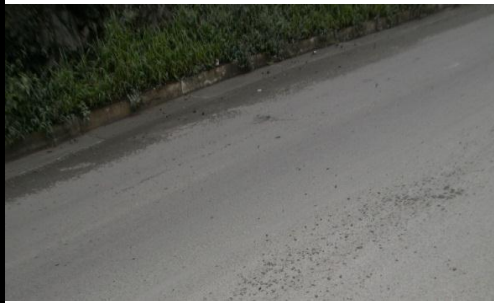
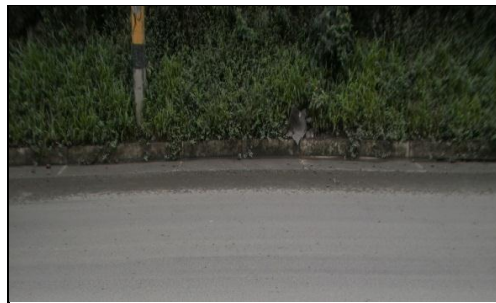
El puente no presenta andenes en ambos costados de la calzada. Y como bordillo existe el soporte de la baranda del puente el cual se encuentra en buen estado. Al otro costado existe una cuneta de concreto la cual se encuentra en buen estado.

0 SIN DAÑO O DAÑO INSIGNIFICANTE

TIPO	DESCRIPCIÓN	UNIDAD	CANTIDAD	VALOR UNITARIO	VALOR PARCIAL
10	LIMPIEZA	ML	24	2,294	55,056
34	PINTURA DE CONCRETO	ML	24	15,455	370,920
TOTAL INTERVENCIÓN					425,976

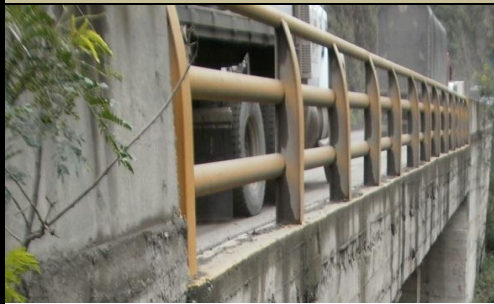
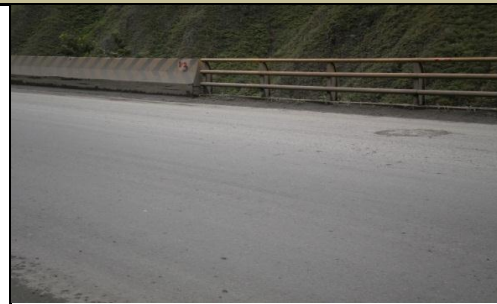
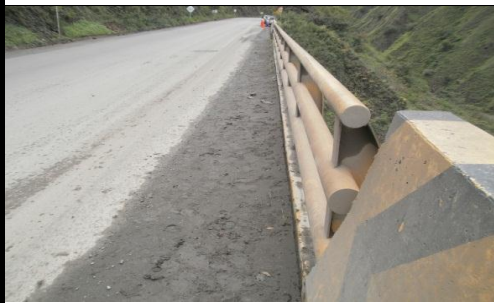
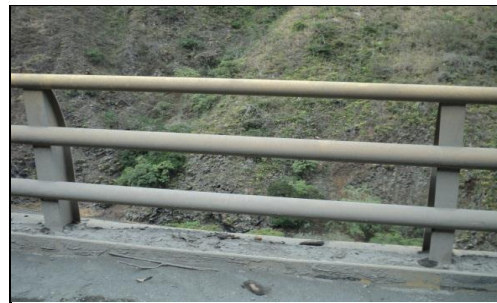
El puente posee barandas metálicas sobre la margen derecha según el abcisado. Las cuales se encuentran en buen estado. Por lo tanto como parte del mantenimiento rutinario de este elemento de la superestructura, es necesaria su limpieza.

0 SIN DAÑO O DAÑO INSIGNIFICANTE

TIPO	DESCRIPCIÓN	UNIDAD	CANTIDAD	VALOR UNITARIO	VALOR PARCIAL
10	LIMPIEZA	ML	24	4,516	108,384
TOTAL INTERVENCIÓN					108,384

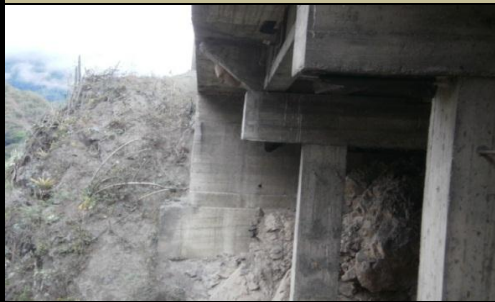
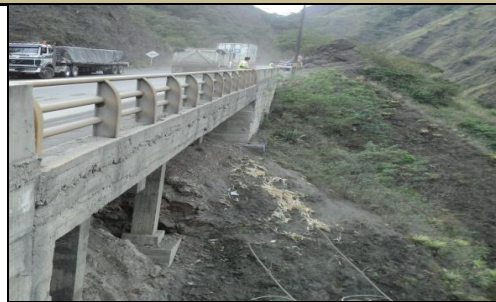
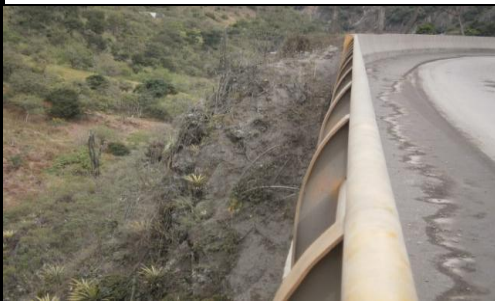
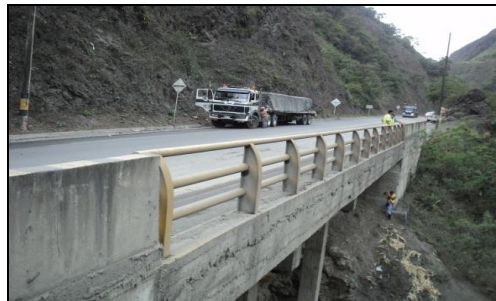
El puente posee taludes en roca al lado izquierdo del puente, los conos de derrame de los estribos se componen de suelo natural, no se evidencia problema en dicho componente que genere inestabilidad en el puente.

0 SIN DAÑO O DAÑO INSIGNIFICANTE

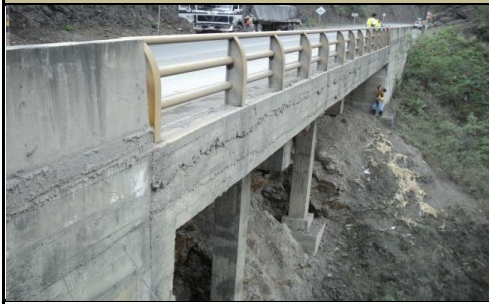
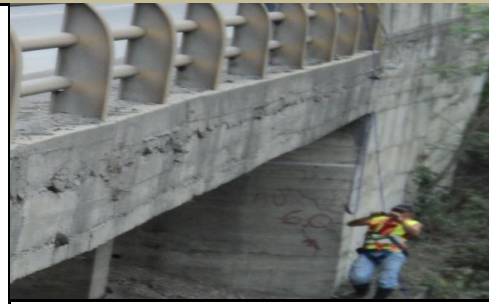
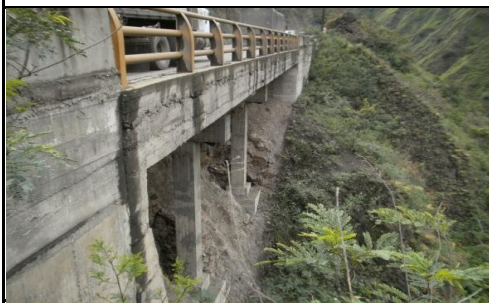
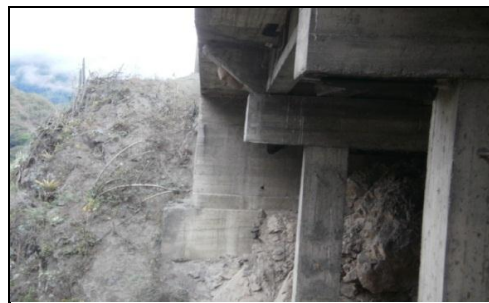
El puente cuenta con dos aletas en concreto integradas a los estribos que protegen la estructura y dan estabilidad a las bases granulares de la vía, no se evidencia ningún tipo de lesión sobre el concreto.

0 SIN DAÑO O DAÑO INSIGNIFICANTE

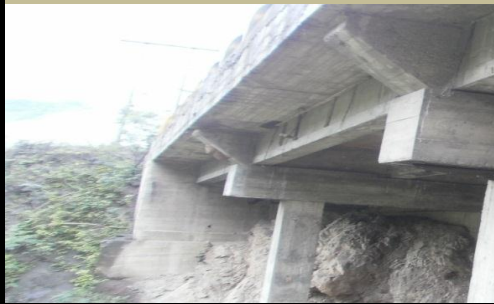
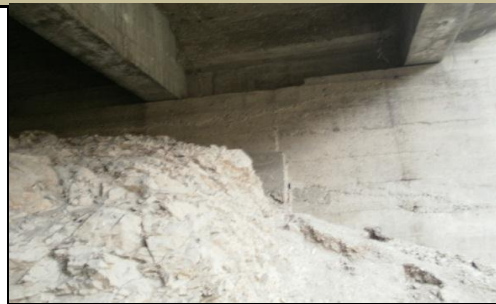
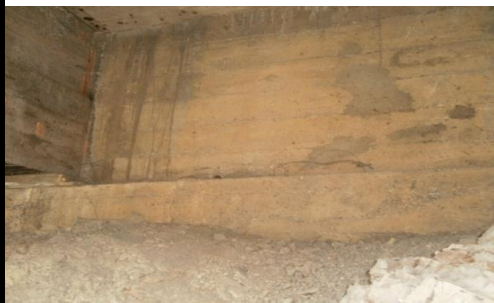
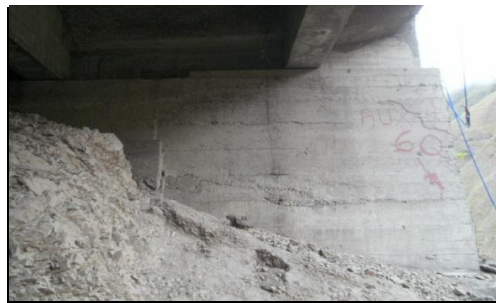
El puente tiene estribos solidos en concreto reforzado con altura de 4.72 m, presentan descarachamiento leve en algunas zonas, aunque no es determinante para la estabilidad del elemento.

0 SIN DAÑO O DAÑO INSIGNIFICANTE

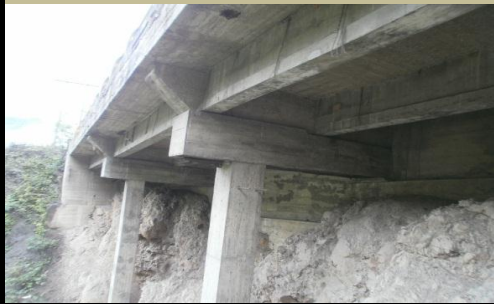
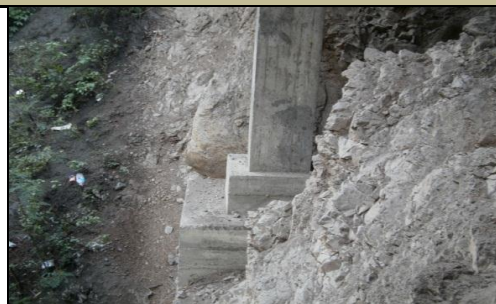
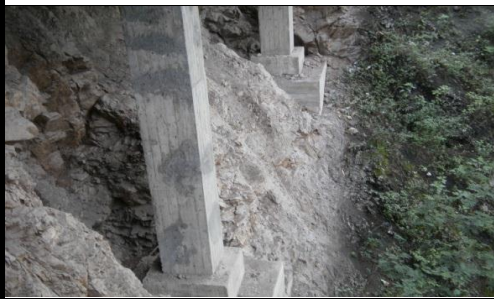
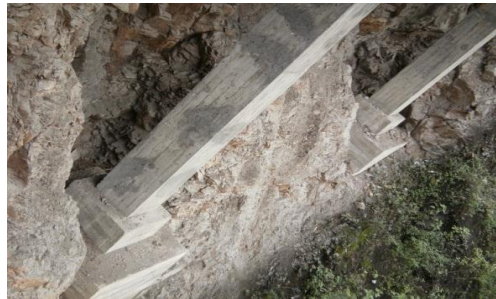
Se observan pilas en concreto reforzado de 9,50 m de altura aproximada en cada luz, con su viga cabezal; las cuales no presentan daños que afecten la estabilidad del puente, como descostramientos leves en algunos sitios.

0 SIN DAÑO O DAÑO INSIGNIFICANTE

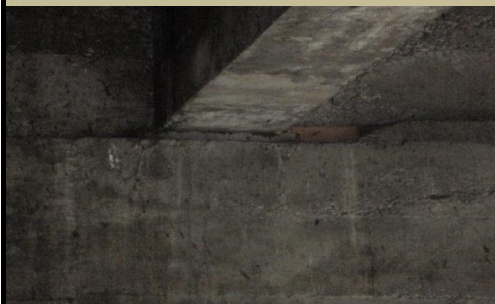
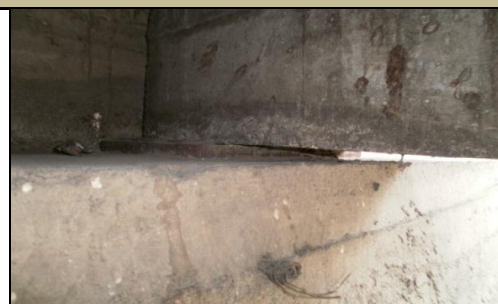
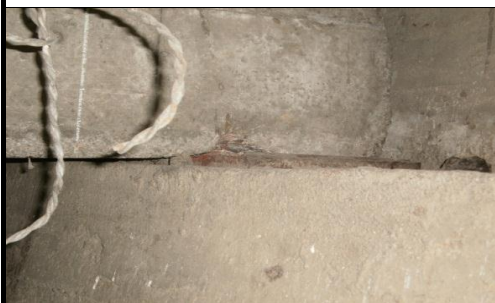
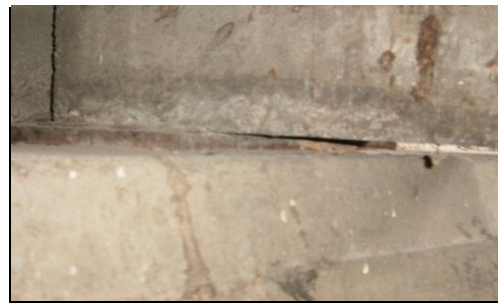
Las vigas están soportadas sobre el estribo con placas metalicas de 0,50 x 0,50 m; los cuales presentan evidencia de corrosion, se deben realizar labores de limpieza y pintura.

1	DAÑO PEQUEÑO PERO REPARACIÓN NO ES NECESARIA (EXCEPTO MANTENIMIENTO MENOR)
---	--

TIPO	DESCRIPCIÓN	UNIDAD	CANTIDAD	VALOR UNITARIO	VALOR PARCIAL
10	LIMPIEZA	UND	8	31,191	249,528
40	PINTURA DE ACERO	UND	8	41,047	328,376
TOTAL INTERVENCIÓN					577,904

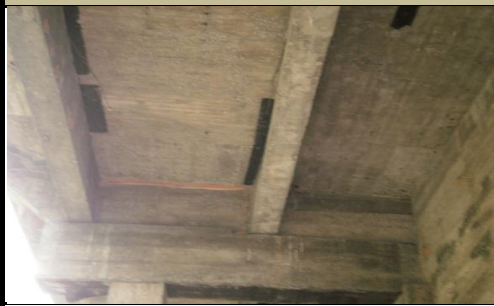
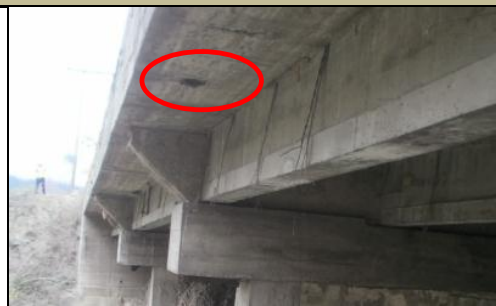
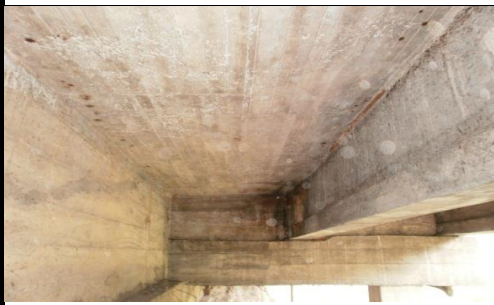
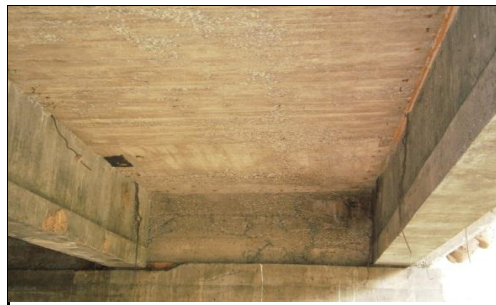
El puente presenta una losa en concreto, soportada por vigas en concreto, la cual presenta, descostramientos leves en algunas zonas. Se sugiere realizar las respectiva actividad de mantenimiento. Se observa en el área del voladizo de la losa pequeñas humedades con manchas negras, verdes y posibles fluorescencias, con crecimiento de vegetación en los drenes; por lo tanto es necesario que sean prolongados los drenes de la misma, para evitar el progreso de dichas humedades.

3 DAÑO SIGNIFICATIVO, REPARACIÓN NECESARIA MUY PRONTO

TIPO	DESCRIPCIÓN	UNIDAD	CANTIDAD	VALOR UNITARIO	VALOR PARCIAL
31	TRATAMIENTO SUPERFICIAL DE CONCRETO	M2	5	182,847	914,235
E	REPARACION DE DRENES	UND	3	74,147	222,441
TOTAL INTERVENCIÓN					1,136,676

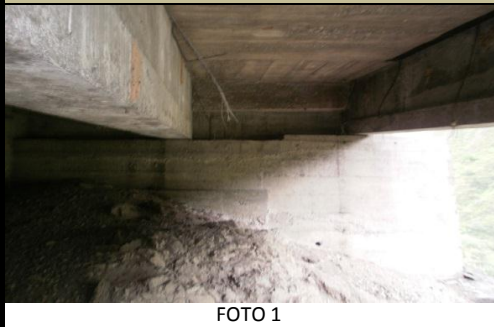
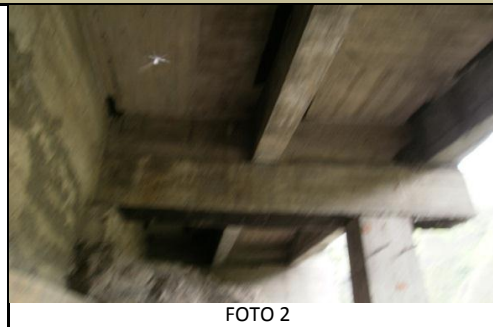
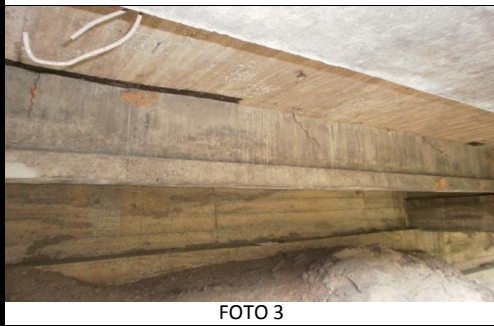
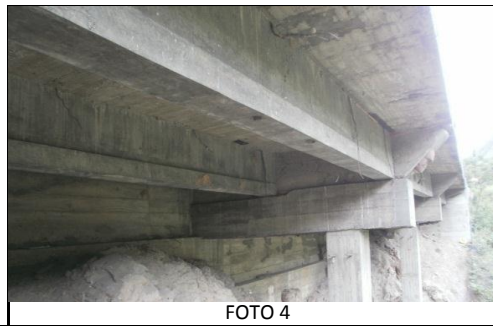
El puente presenta vigas simplemente apoyadas sobre pilas en concreto reforzado. Las cuales no presenetan daños significativos que afecten el desarrollo del elemento.

0 SIN DAÑO O DAÑO INSIGNIFICANTE

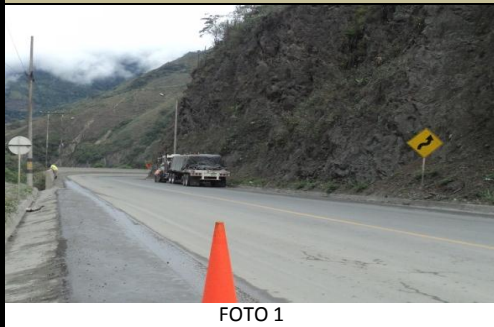
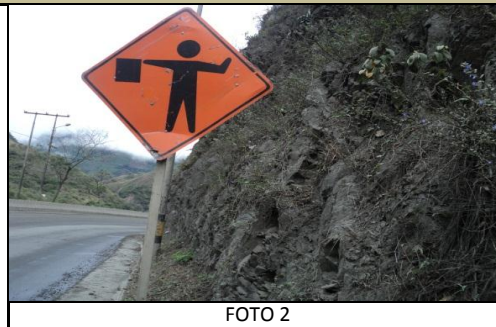
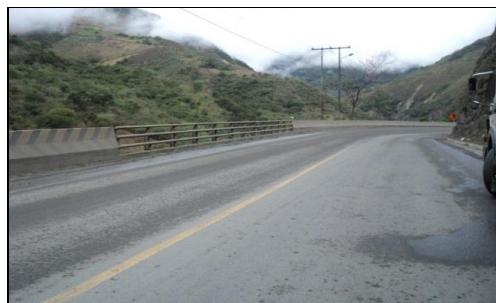
No existe ninguna tipo de señal vertical preventiva, reglamentaria ni informativa, se recomienda la instalación de señales verticales preventiva de aproximación a "Puente Angosto" y de "Peso Máximo Total Permitido". Al igual que una señal reglamentaria de velocidad máxima en la vía, y otra informativa con el nombre del puente o cauce que salva, dichas señales deberán ser puestas en ambos sentidos de la vía. Solo se aprecian señales temporales de obra y preventivas de curva a la derecha, se encuentran en buen estado.

1	DAÑO PEQUEÑO PERO REPARACIÓN NO ES NECESARIA (EXCEPTO MANTENIMIENTO MENOR)
---	--

TIPO	DESCRIPCIÓN	UNIDAD	CANTIDAD	VALOR UNITARIO	VALOR PARCIAL
92	COLOCACION SEÑAL	UND	6	158,691	952,146
TOTAL INTERVENCIÓN					952,146

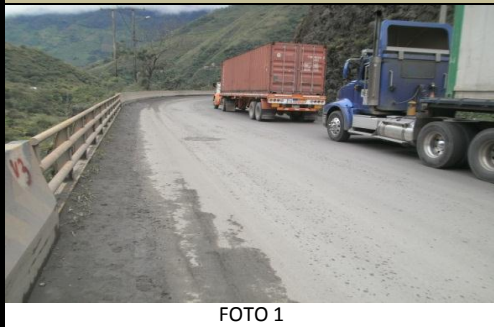
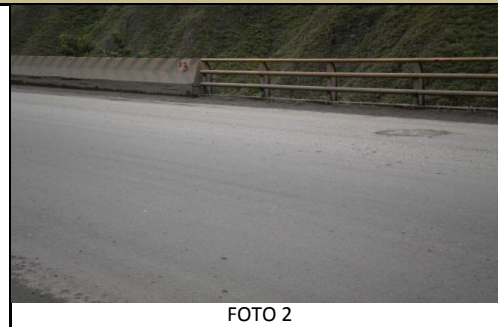
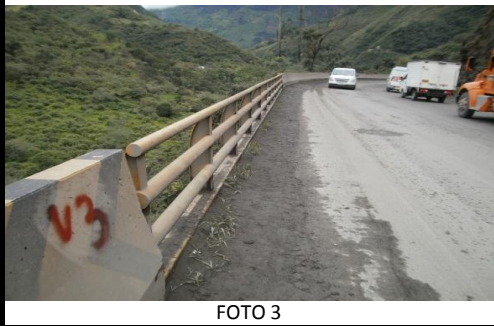
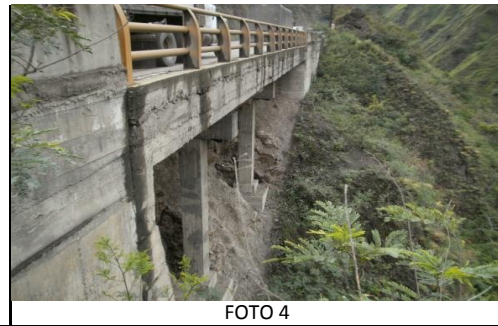
El puente en su componente general se ha calificado con 2 (Algún daño, reparación necesaria cuando se presente la ocasión, el componente funciona como fue diseñado). Debido a que algunos componentes del puente como los apoyos y la superficie de rodadura; se encuentran con algunos daños, como desgaste y grietas respectivamente, se sugiere realizar las respectivas actividades de reparación.

2	ALGÚN DAÑO, REPARACIÓN NECESARIA CUANDO SE PRESENTE LA OCASIÓN. EL COMPONENTE FUNCIONA COMO SE DISEÑÓ
---	---
